UNIVERSIDAD PERUANA LOS ANDES

**“EVALUACIÓN DE LA CARPETA ASFÁLTICA DEL
PAVIMENTO FLEXIBLE APLICANDO EL MÉTODO
ÍNDICE DE CONDICIÓN DEL PAVIMENTO”**

Bach. JOSÉ LUIS MALLMA JIMENEZ

HUANCAYO – PERÚ

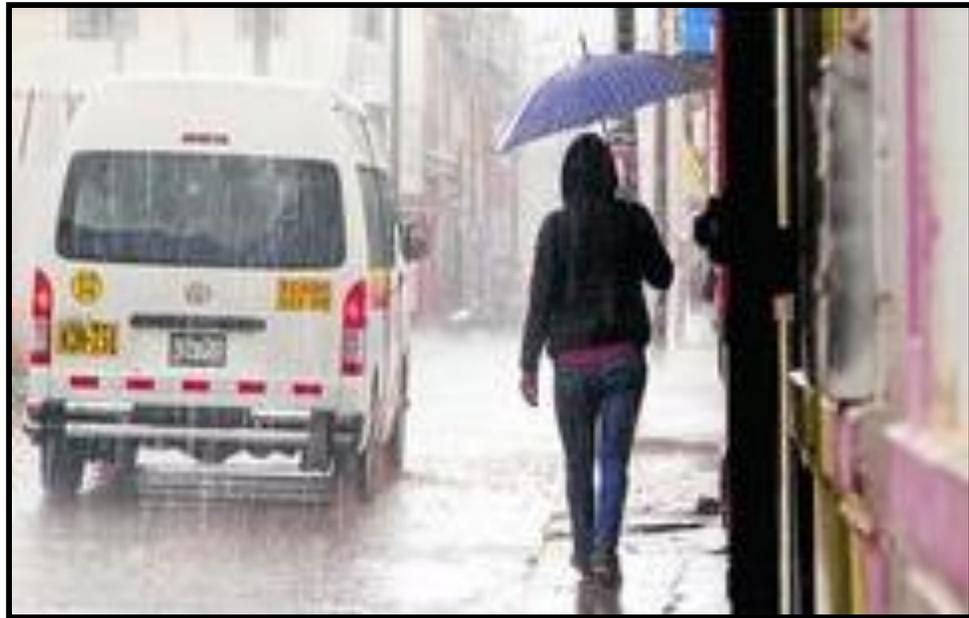
Fotografía N° 02: El agua pluvial no tiene a donde dirigirse por la interferencia de las malezas en la cuneta.

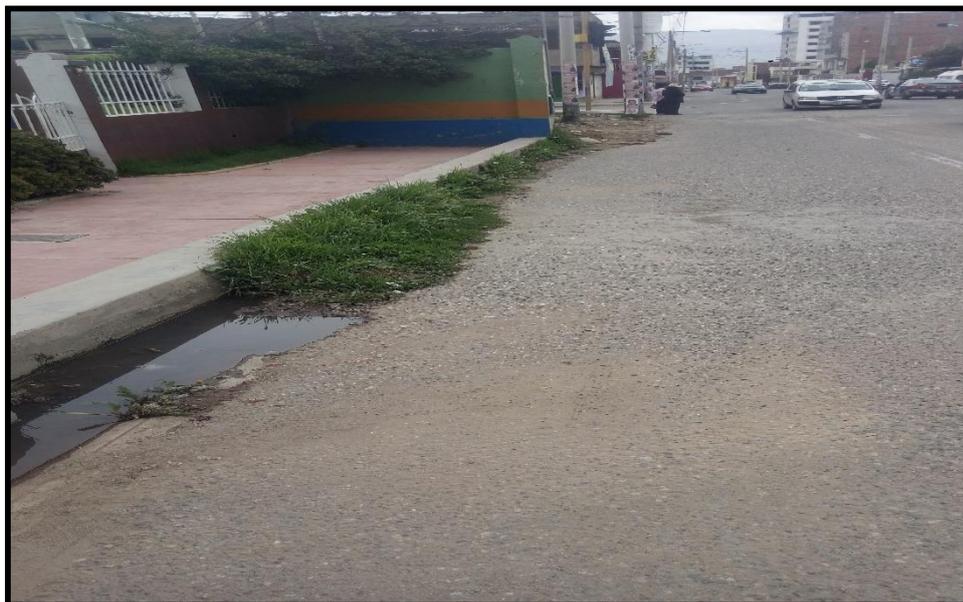
Fotografía N° 03: El agua pluvial no tiene a donde dirigirse por la interferencia de los agregados del desprendimiento de la carpeta asfáltica y el poste de alumbrado público.

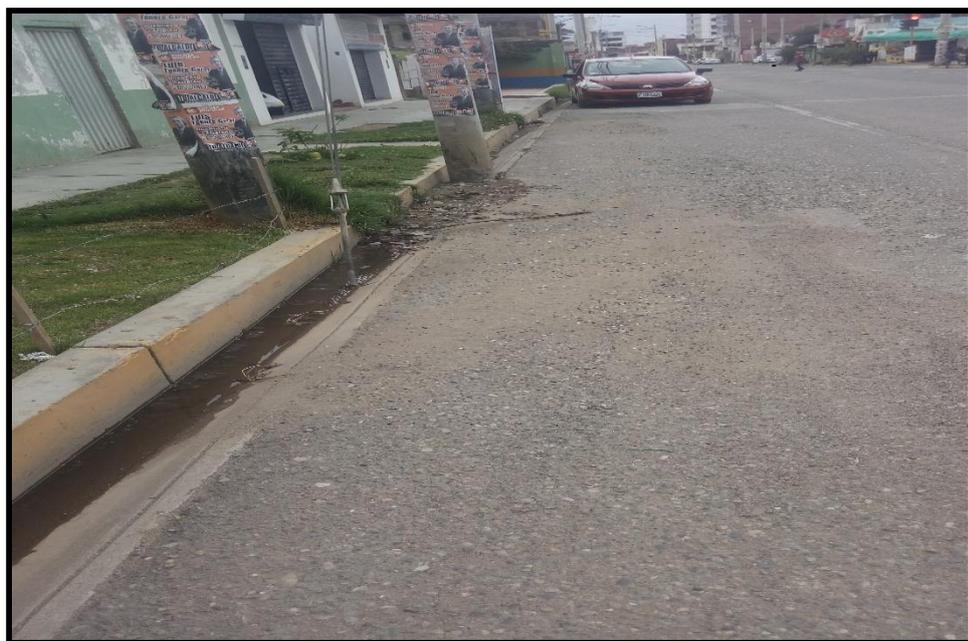
Así mismo para que las aguas pluviales evacuadas por las cunetas no tiene un fin a donde llegar ya que las cajas receptoras o sumideros están totalmente tapados y saturados por el crecimiento de malezas y barro (lodo), producido por el arrastre de la tierra y/o agregados propios del desprendimiento de la carpeta asfáltica.

Fotografía N° 04: Sumideros tapados por malezas y barro seco.

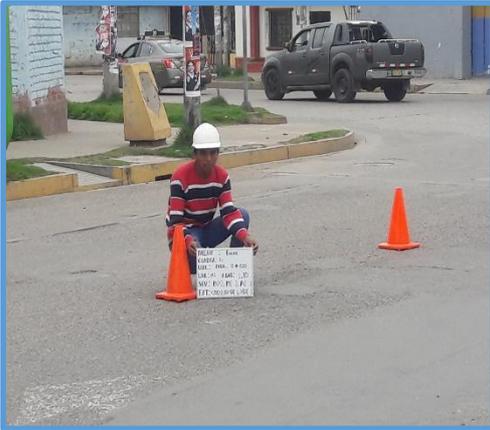
FOTO N° 01: SE OBSERVA LA FALLA SUPERFICIAL "BACHE", CON UNA SEVERIDAD BAJA Y EXTENSIÓN DE <20% Y ÁREA DAÑADA= 1.80 M2.

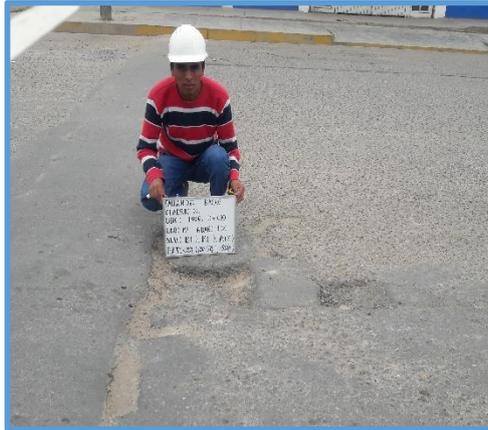
FOTO N° 02: SE OBSERVA LA FALLA SUPERFICIAL "BACHE", CON UNA SEVERIDAD ALTA Y EXTENSIÓN DE >50% Y ÁREA DAÑADA= 1.50 M2.

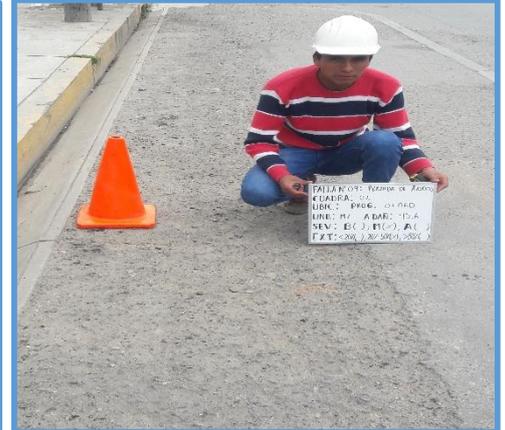
FOTO N° 03: SE OBSERVA LA FALLA SUPERFICIAL "PÉRDIDA DE ÁRIDOS", CON SEVERIDAD MEDIA Y EXTENSIÓN DE 20%-50% Y ÁREA DAÑADA= 45.60 M2.

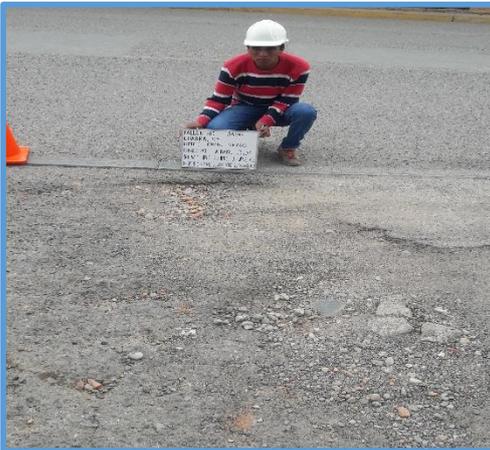
FOTO N° 04: SE OBSERVA LA FALLA SUPERFICIAL "BACHE", CON UNA SEVERIDAD ALTA Y EXTENSIÓN DE >50% Y ÁREA DAÑADA= 3.36 M2.

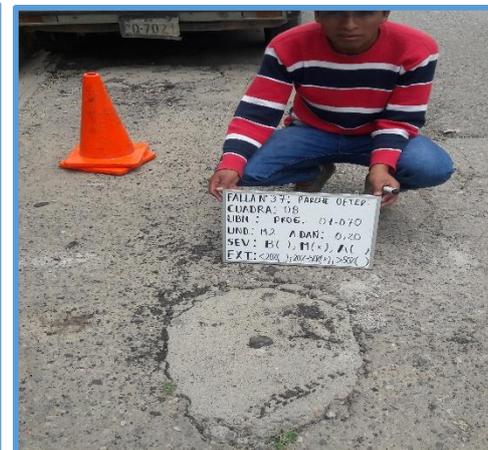
FOTO N° 05: SE OBSERVA LA FALLA SUPERFICIAL "PARCHE DETERIORADA", CON SEVERIDAD MEDIA Y EXTENSIÓN DE 20%-50% Y ÁREA DAÑADA= 0.20 M2.

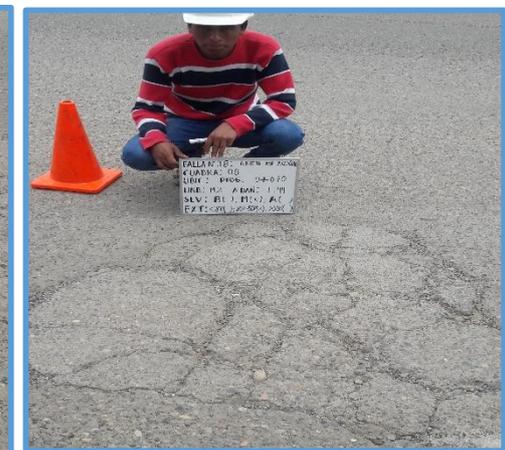
FOTO N° 06: SE OBSERVA LA FALLA SUPERFICIAL "GRIETA POR BLOQUE", CON SEVERIDAD MEDIA Y EXTENSIÓN DE 20%-50% Y ÁREA DAÑADA= 1.44 M2.

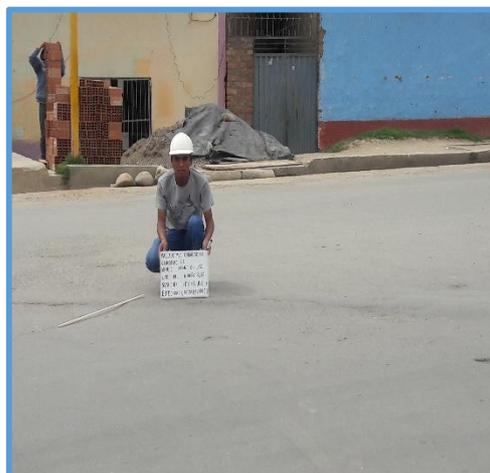
FOTO N° 07: SE OBSERVA LA FALLA SUPERFICIAL "ONDULACIÓN", CON SEVERIDAD MEDIA Y EXTENSIÓN DE 20%-50% Y ÁREA DAÑADA= 8.00 ML.

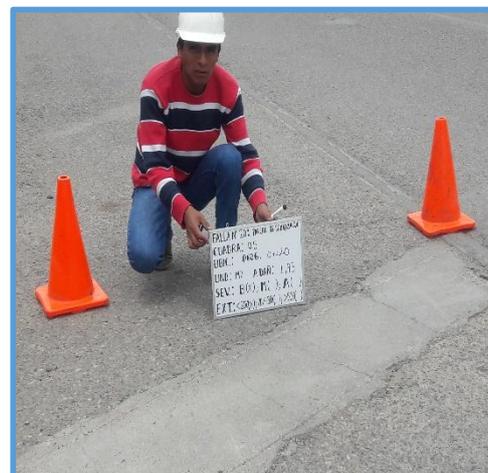
FOTO N° 08: SE OBSERVA LA FALLA SUPERFICIAL "PARCHE DETERIORADA", CON SEVERIDAD BAJA Y EXTENSIÓN DE <20% Y ÁREA DAÑADA= 1.93 M2.

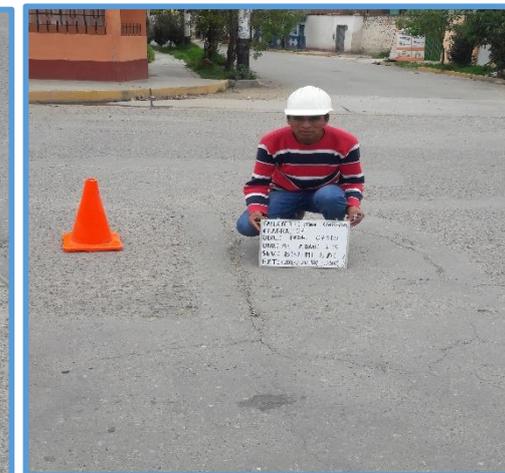
FOTO N° 09: SE OBSERVA LA FALLA SUPERFICIAL "FISURA TRANSVERSAL", CON SEVERIDAD BAJA Y EXTENSIÓN DE <20% Y ÁREA DAÑADA= 1.50 ML.

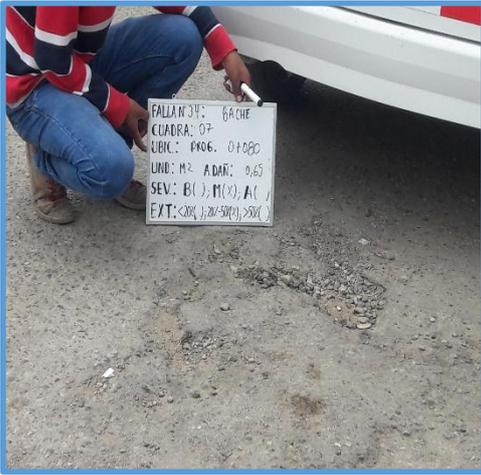
FOTO N° 10: SE OBSERVA LA FALLA SUPERFICIAL "BACHE", CON SEVERIDAD MEDIA Y EXTENSIÓN DE 20%-50% Y ÁREA DAÑADA= 0.65 M2.

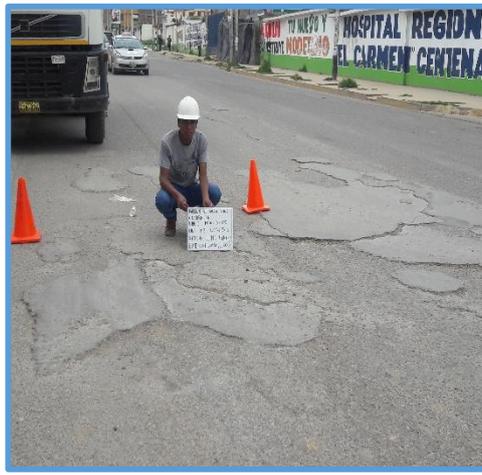
FOTO N° 11: SE OBSERVA LA FALLA SUPERFICIAL "PARCHE DETERIORADA", CON SEVERIDAD ALTA Y EXTENSIÓN DE >50% Y ÁREA DAÑADA= 33.00 M2.

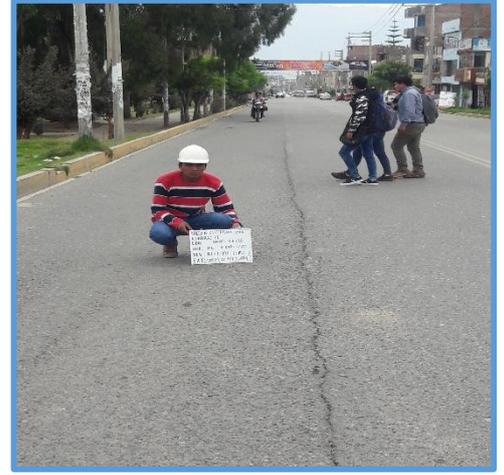
FOTO N° 12: SE OBSERVA LA FALLA SUPERFICIAL "FISURA LONGITUDINAL", CON SEVERIDAD BAJA Y EXTENSIÓN DE <math>20\%> Y ÁREA DAÑADA= 62.00 ML.

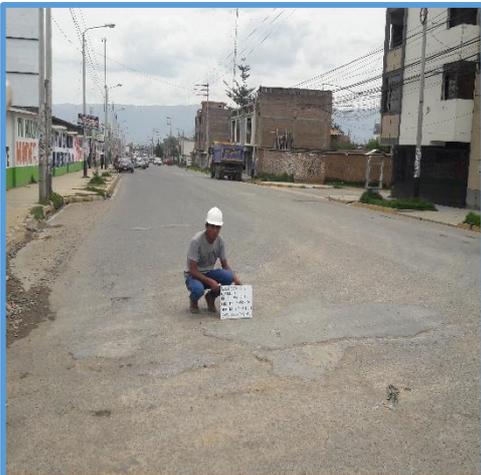
FOTO N° 13: SE OBSERVA LA FALLA SUPERFICIAL "PARCHE DETERIORADA", CON SEVERIDAD MEDIA Y EXTENSIÓN DE 20%-50% Y ÁREA DAÑADA= 6.50 M2.

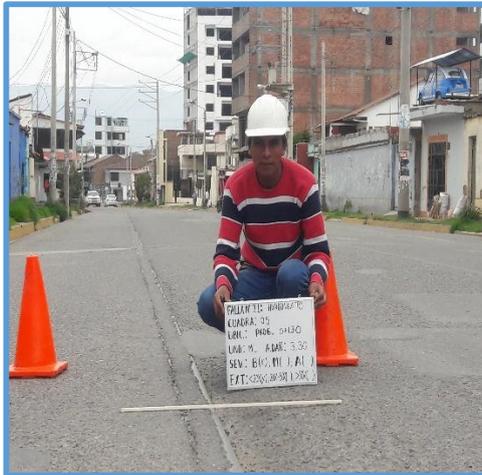
FOTO N° 14: SE OBSERVA LA FALLA SUPERFICIAL "HUNDIMIENTO", CON SEVERIDAD MEDIA Y EXTENSIÓN DE 20%-50% Y ÁREA DAÑADA= 3.30 M2.

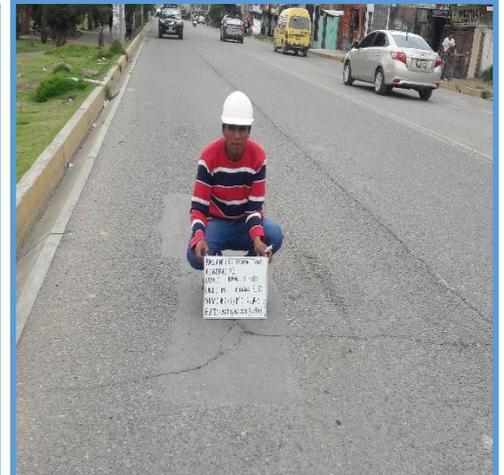
FOTO N° 15: SE OBSERVA LA FALLA SUPERF. "FIS. TRANSV. Y PÉRD. ÁRIDOS", CON SEVERIDAD MEDIA Y EXT. DE 20%-50% Y ÁREA. DAÑ.= 3.30 ML, 38.30 M2.

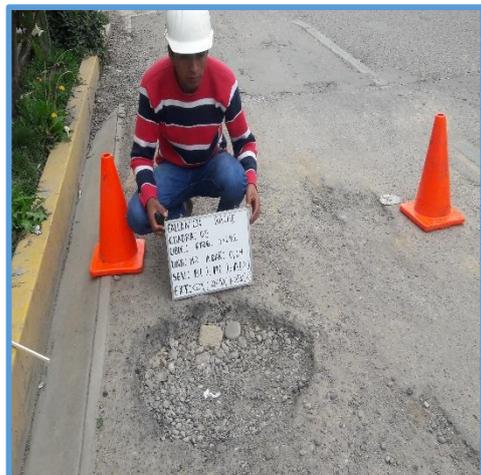
FOTO N° 16: SE OBSERVA LA FALLA SUPERFICIAL "BACHE", CON UNA SEVERIDAD ALTA Y EXTENSIÓN DE >50% Y ÁREA DAÑADA= 0.64 M2.

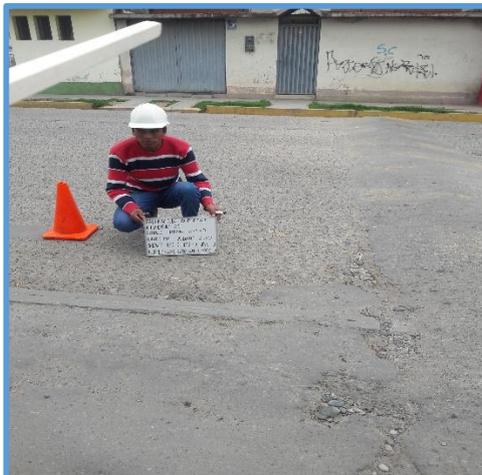
FOTO N° 17: SE OBSERVA LA FALLA SUPERFICIAL "REFLEJADO", CON SEVERIDAD MEDIA Y EXTENSIÓN DE 20%-50% Y ÁREA DAÑADA= 2.60 ML.

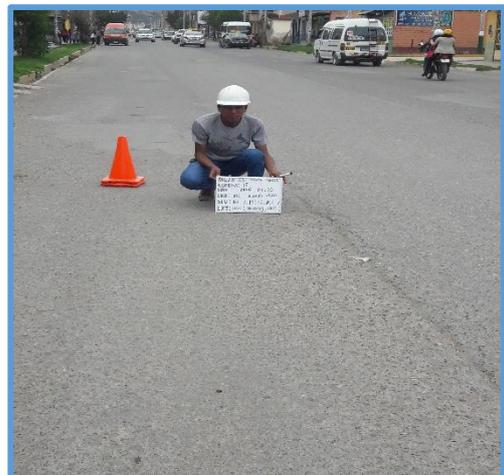
FOTO N° 18: SE OBSERVA LA FALLA SUPERFICIAL "FISURA LONGITUDINAL", CON SEVERIDAD MEDIA Y EXTENSIÓN DE 20%-50% Y ÁREA DAÑADA= 17.00 ML.
