UNIVERSIDAD PERUANA LOS ANDES
FACULTAD DE INGENIERIA

**APLICACIÓN DEL ÍNDICE DE RUGOSIDAD INTERNACIONAL
“IRI” EN LA GESTIÓN DE CONSERVACIÓN VIAL URBANA**

HUANCAYO – PERU

2019

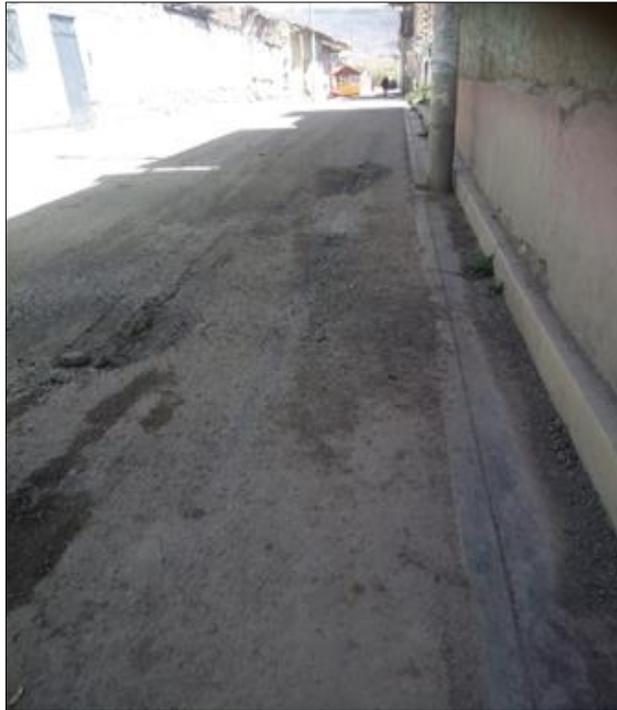
Figura 2: Vía con pavimentación flexible.

En el distrito de Sicaya se ha trabajado bastante en el área de infraestructura vial, las últimas gestiones de gobiernos se han enfocado en la construcción y mejoramiento de las diferentes calles del distrito. Actualmente gran parte de las vías se encuentran deterioradas, algunas ya habiendo cumplido el tiempo de vida y otras severamente dañadas por falta de mantenimiento. Realizando un trabajo de observación se encontró que la mayor parte de las vías pavimentadas, es de asfalto y en ellas se puede apreciar diferentes tipos de fallas, tales como grietas, piel de cocodrilo, baches, entre otros. En la figura 2 y 3 se observa el estado de las vías en Sicaya:

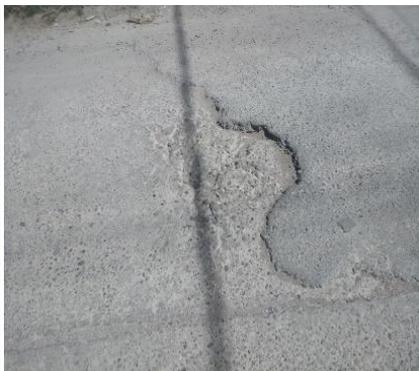
<u>NOMBRE DE LA VÍA:</u>	Jr. HUANCAYO		
<u>ANCHO DE CALZADA:</u>	6 metros		
<u>N° DE CARRILES:</u>	2 carriles		
<u>ANTIGÜEDAD DE LA VÍA:</u>	30 años aprox.	<u>TIPO DE PAVIMENTACION:</u>	Pavimentación Rígida
FALLA	GRAVEDAD	CÓDIGO DE FALLA	IMAGEN
DESPRENDIMIENTO	LEVE	8

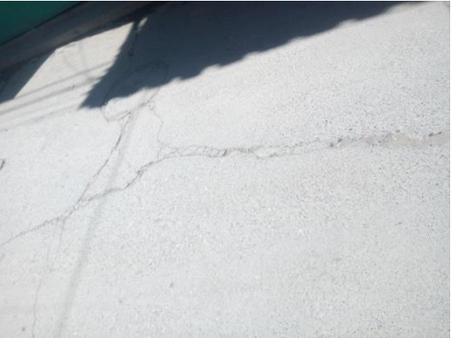
FISURAS LONGITUDINALES	2	ALTA

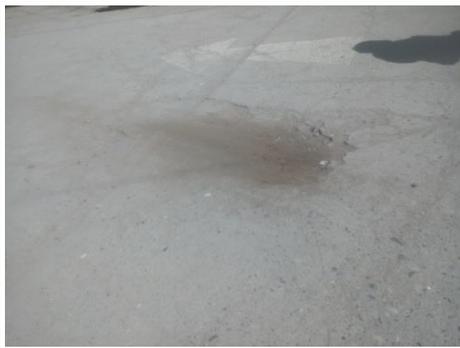
<u>NOMBRE DE LA VÍA:</u>	Jr. JUNÍN		
<u>ANCHO DE CALZADA:</u>	11 metros		
<u>N° DE CARRILES:</u>	2 carriles		
<u>ANTIGÜEDAD DE LA VÍA:</u>	20 años aprox.	<u>TIPO DE PAVIMENTO:</u>	P. RÍGIDO
FALLA	GRAVEDAD	CÓDIGO DE FALLA	IMAGEN
BACHE O HUECO	LEVE	9

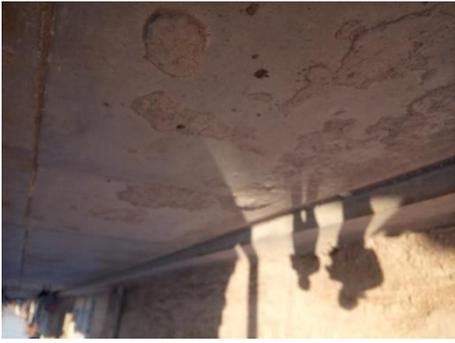
<u>NOMBRE DE LA VÍA:</u>	Jr. ATAHUALPA		
<u>ANCHO DE CALZADA:</u>	5 metros		
<u>N° DE CARRILES:</u>	1 carril		
<u>ANTIGÜEDAD DE LA VÍA:</u>	1 año	<u>TIPO DE PAVIMENTO:</u>	P. RÍGIDO
FALLA	GRAVEDAD	CÓDIGO DE FALLA	IMAGEN
RESIDUOS DE CONCRETO	ALTA

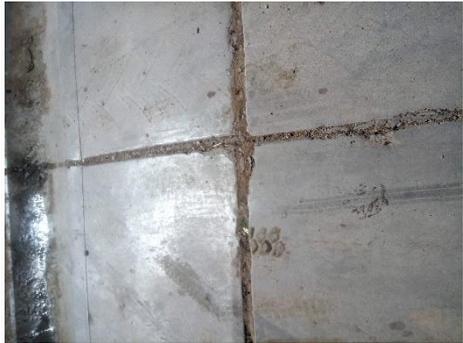
<u>NOMBRE DE LA VÍA:</u>	Jr. BUENA MUERTE		
<u>ANCHO DE CALZADA:</u>	5 metros		
<u>N° DE CARRILES:</u>	1 carril		
<u>ANTIGÜEDAD DE LA VÍA:</u>	6 años	<u>TIPO DE PAVIMENTO:</u>	P. RÍGIDO
FALLA	GRAVEDAD	CÓDIGO DE FALLA	IMAGEN
DESPOSTILLAMIENTO DE JUNTAS	MEDIA	7

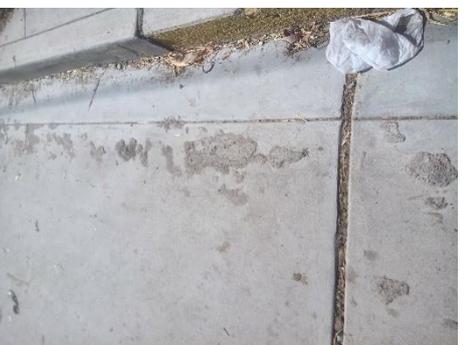
RESTOS DE CONCRETO	LEVE

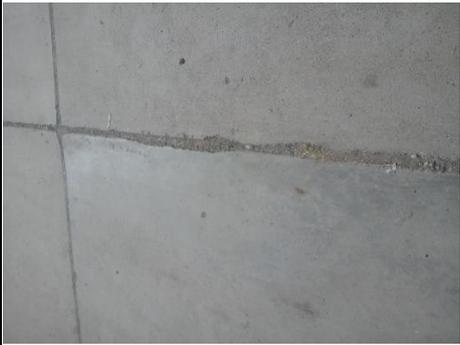
<u>NOMBRE DE LA VÍA:</u>	Jr. Patriota		
<u>ANCHO DE CALZADA:</u>	5 metros		
<u>N° DE CARRILES:</u>	1 carriles		
<u>ANTIGÜEDAD DE LA VÍA:</u>	6 años	<u>TIPO DE PAVIMENTO:</u>	P. RÍGIDO
FALLA	GRAVEDAD	CÓDIGO DE FALLA	IMAGEN
DESPOSTILLAMIENTO DE JUNTAS	LEVE	7

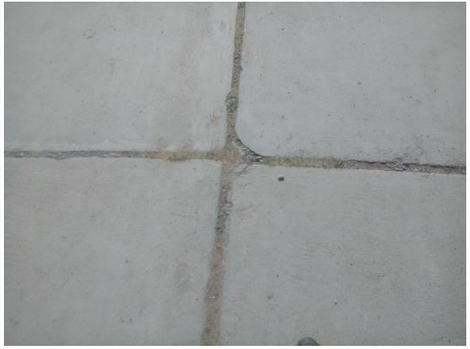
FISURA EN ESQUINA / DESPOSTILLAMIENTO DE JUNTAS	LEVE / LEVE	4 / 7

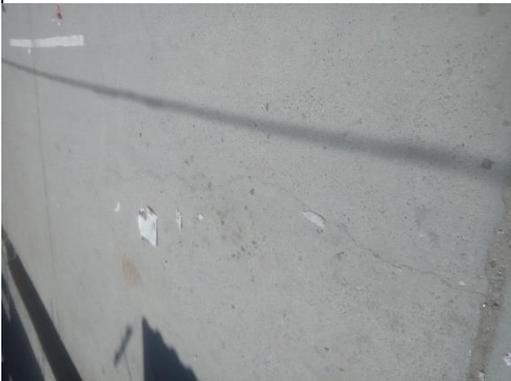
<u>NOMBRE DE LA VÍA:</u>	Jr. SANTO DOMINGO		
<u>ANCHO DE CALZADA:</u>	11.30 metros		
<u>N° DE CARRILES:</u>	2 carriles		
<u>ANTIGÜEDAD DE LA VÍA:</u>	20 AÑOS APROX.	<u>TIPO DE PAVIMENTO</u> :	P. RÍGIDO
FALLA	GRAVEDAD	CÓDIGO DE FALLA	IMAGEN
FISURAS LONGITUDINALES	LEVE	2

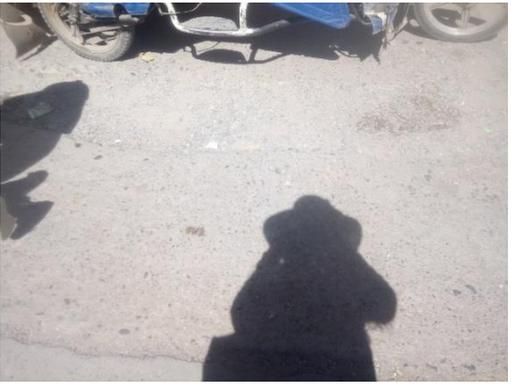
DESPRENDIMIENTO DE MATERIAL	ALTA	8

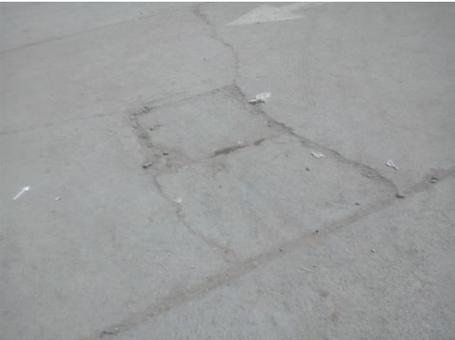
FISURA TRANSVERSAL	MEDIA	3

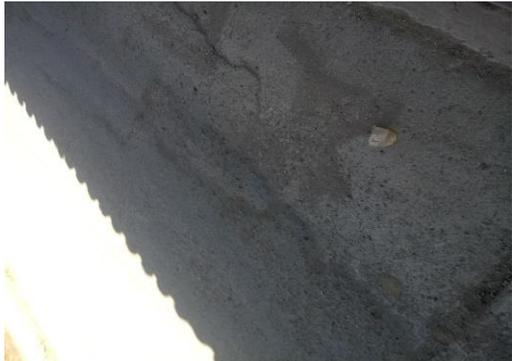
<u>NOMBRE DE LA VÍA:</u>	Jr. ENRIQUE ROSADO ZARATE		
<u>ANCHO DE CALZADA:</u>	6.95 metros		
<u>Nº DE CARRILES:</u>	2 carriles en doble sentido		
<u>ANTIGÜEDAD DE LA VÍA:</u>	30 años aprox.	<u>TIPO DE PAVIMENTO</u>	P. RÍGIDO
FALLA	GRAVEDAD	CÓDIGO DE FALLA	IMAGEN
FISURAS LONGITUDINALES	ALTA	1

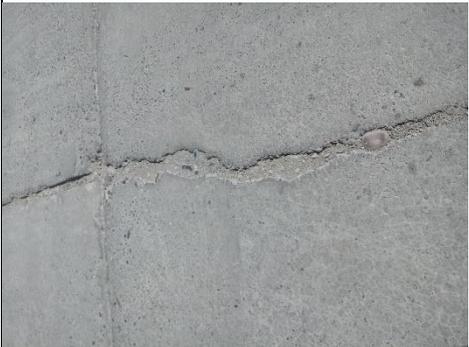
<u>NOMBRE DE LA VÍA:</u>	Jr. 28 JULIO		
<u>ANCHO DE CALZADA:</u>	7.00 metros		
<u>N° DE CARRILES:</u>	2 carriles en doble sentido		
<u>ANTIGÜEDAD DE LA VÍA:</u>	30 años aprox.	<u>TIPO DE PAVIMENTO:</u>	P. RÍGIDO
FALLA	GRAVEDAD	CÓDIGO DE FALLA	IMAGEN
FISURA TRANSVERSAL	ALTA	3

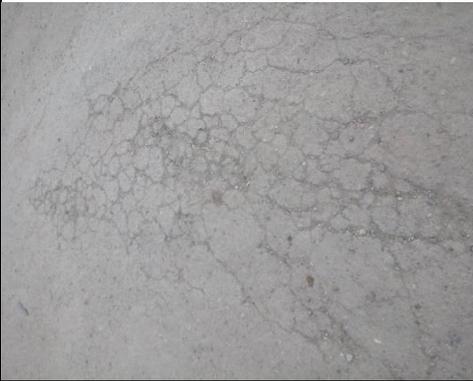
<u>NOMBRE DE LA VÍA:</u>	Jr. HUANCAYO		
<u>ANCHO DE CALZADA:</u>	5.45 metros		
<u>N° DE CARRILES:</u>	2 carriles de doble sentido		
<u>ANTIGÜEDAD DE LA VÍA:</u>		<u>TIPO DE PAVIMENTO:</u>	P. FLEXIBLE
FALLA	GRAVEDAD	CÓDIGO DE FALLA	IMAGEN
PIEL DE COCODRILO	MEDIA	2

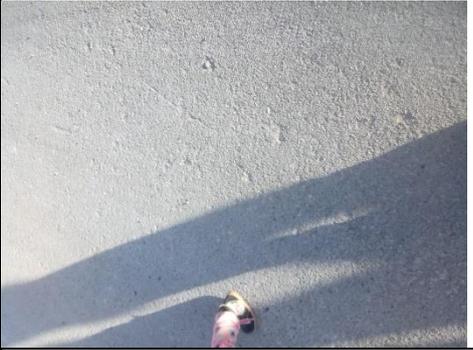
<u>NOMBRE DE LA VÍA:</u>	CALLE REAL		
<u>ANCHO DE CALZADA:</u>	5.42 metros		
<u>N° DE CARRILES:</u>	1 carriles		
<u>ANTIGÜEDAD DE LA VÍA:</u>	9 años aprox	<u>TIPO DE PAVIMENTO:</u>	P. FLEXIBLE
FALLA	GRAVEDAD	CÓDIGO DE FALLA	IMAGEN
DESPRENDIMIENTO DE MATERIAL	LEVE	1

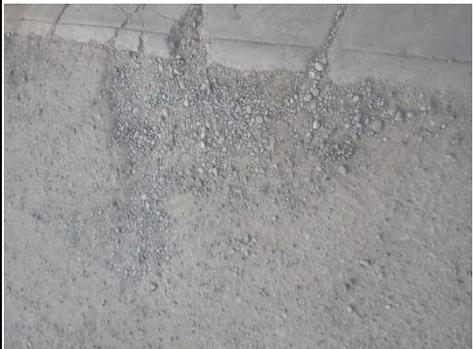
<u>NOMBRE DE LA VÍA:</u>	Jr. JUNÍN		
<u>ANCHO DE CALZADA:</u>	5.47 metros		
<u>N° DE CARRILES:</u>	1 carril		
<u>ANTIGÜEDAD DE LA VÍA:</u>	15 años aprox.	<u>TIPO DE PAVIMENTO:</u>	P. FLEXIBLE
FALLA	GRAVEDAD	CÓDIGO DE FALLA	IMAGEN
DESPRENDIMIENTO DE MATERIAL	MEDIO	6

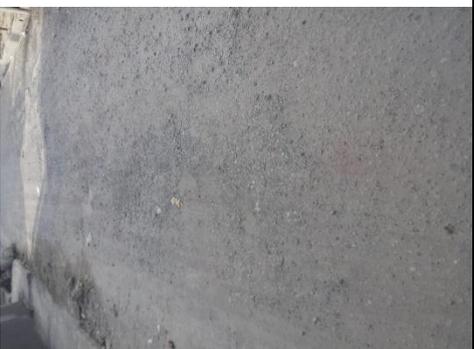
DEFORMACIONES	ALTA	3

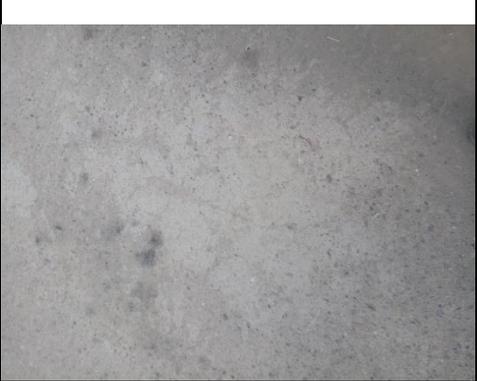
<u>NOMBRE DE LA VÍA:</u>	Jr. ATAHUALPA		
<u>ANCHO DE CALZADA:</u>	5.20 metros		
<u>N° DE CARRILES:</u>	1 carril		
<u>ANTIGÜEDAD DE LA VÍA:</u>	10 años	<u>TIPO DE PAVIMENTO:</u>	P. FLEXIBLE
FALLA	GRAVEDAD	CÓDIGO DE FALLA	IMAGEN
PIEL DE COCODRILO	MEDIA	1

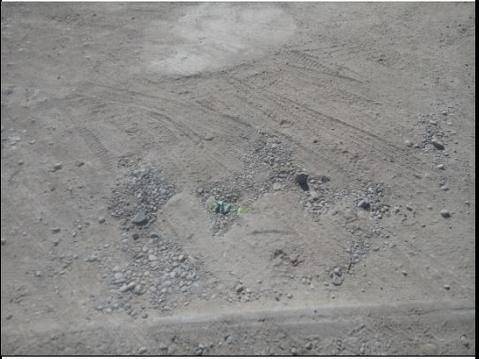
<u>NOMBRE DE LA VÍA:</u>		Jr. BALCONCILLO	
<u>ANCHO DE CALZADA:</u>		9.00 metros	
<u>N° DE CARRILES:</u>		2 carriles	
<u>ANTIGÜEDAD DE LA VÍA:</u>	6 años	<u>TIPO DE PAVIMENTO:</u>	P. FLEXIBLE
FALLA	GRAVEDAD	CÓDIGO DE FALLA	IMAGEN
DESPRENDIMIENTO Y PELADURA	ALTA	6

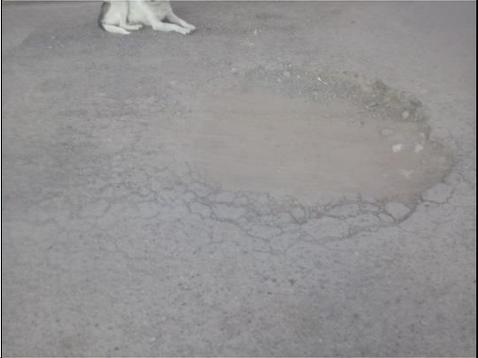
<u>NOMBRE DE LA VÍA:</u>	Jr. LOS HEROES		
<u>ANCHO DE CALZADA:</u>	5.10 metros		
<u>N° DE CARRILES:</u>	1 carril		
<u>ANTIGÜEDAD DE LA VÍA:</u>	8 años	<u>TIPO DE PAVIMENTO:</u>	P. FLEXIBLE
FALLA	GRAVEDAD	CÓDIGO DE FALLA	IMAGEN
BACHES O HUECOS	ALTO	7

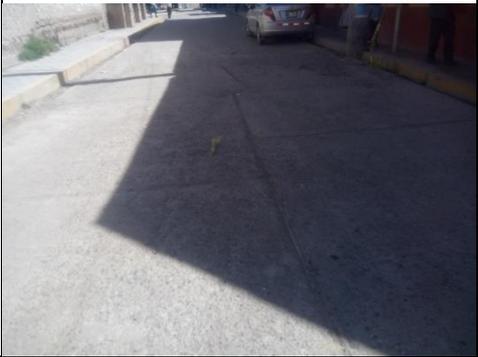
<u>NOMBRE DE LA VÍA:</u>	Jr. ESPERANZA		
<u>ANCHO DE CALZADA:</u>	5.10 metros		
<u>N° DE CARRILES:</u>	1 carril		
<u>ANTIGÜEDAD DE LA VÍA:</u>	8 años	<u>TIPO DE PAVIMENTO:</u>	P. FLEXIBLE
FALLA	GRAVEDAD	CÓDIGO DE FALLA	IMAGEN
REPARACIONES O PARCHADOS	ALTO	5

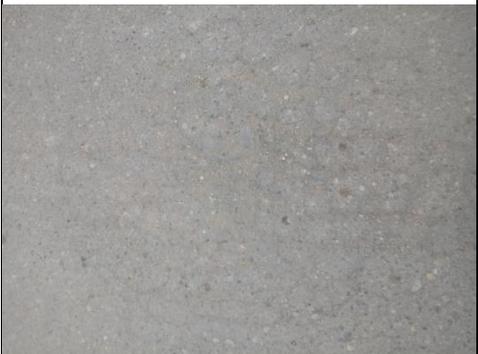
<u>NOMBRE DE LA VÍA:</u>	Av. COCHARCAS		
<u>ANCHO DE CALZADA:</u>	9.00 metros		
<u>N° DE CARRILES:</u>	2 carriles		
<u>ANTIGÜEDAD DE LA VÍA:</u>	6 años	<u>TIPO DE PAVIMENTO:</u>	P. FLEXIBLE
FALLA	GRAVEDAD	CÓDIGO DE FALLA	IMAGEN
PIEL DE COCODRILO	MEDIO	1
