**UNIVERSIDAD PERUANA LOS ANDES**  
**FACULTAD DE INGENIERÍA**  
**ESCUELA PROFESIONAL DE INGENIERÍA CIVIL**

**TESIS**

**“FACTORES ACTUANTES EN EL COMPORTAMIENTO  
DEL PAVIMENTO RÍGIDO EN LA CALLE LUIS  
GALVANI-ATE VITARTE-2019”**

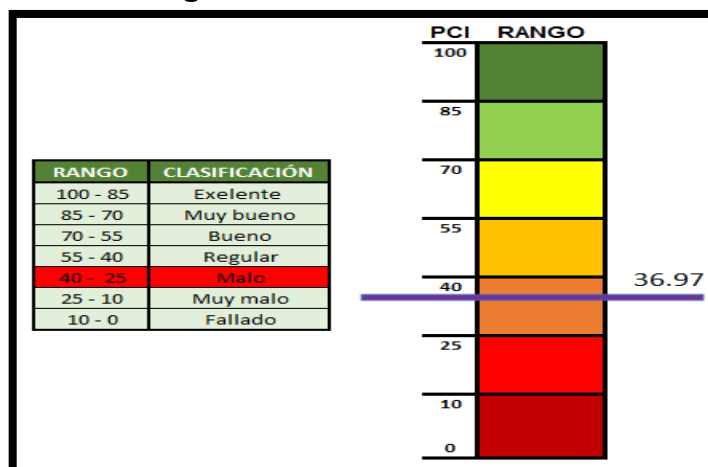
**Figura 33.** Clasificación del PCI

En la figura 33 se puede apreciar la clasificación final del PCI del pavimento rígido en la calle Luis Galvani es de 36.97, en donde se encuentra ubicado en el rango de 25 a 40 por lo cual se concluye que la clasificación de la condición del pavimento es MALO.

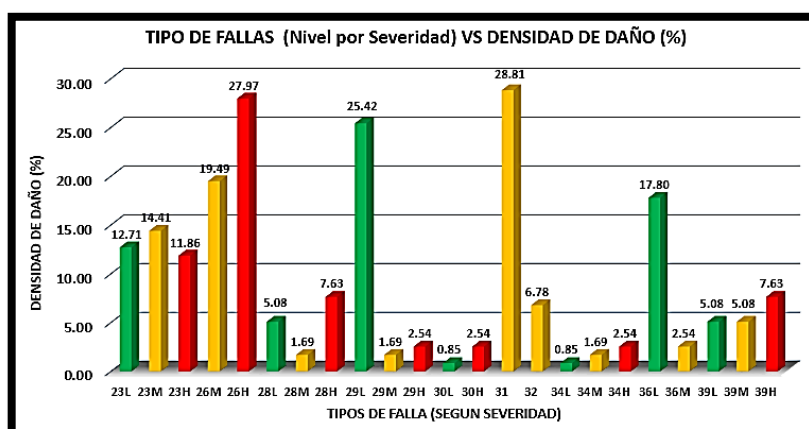
**Grafico 8.** Tipo de fallas vs densidad de daño

En el grafico 8 se puede determinar el tipo de falla según nivel de severidad en la sección del pavimento rígido de la calle Luis Galvani con mayor incidente es la falla 31 que corresponde a pulimento de agregados con un indicador de 28.81%.

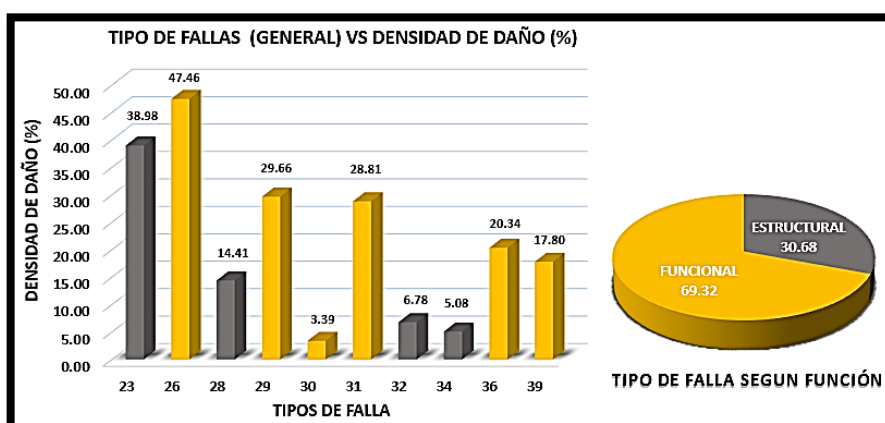
**Grafico 9.** Tipos de fallas vs densidad de daño según su función

En el grafico 9 se determina que la falla deterioro de sello de juntas, presentan una mayor incidencia en el pavimento rígido con un indicador de 47.46%. Mientras que según su función las fallas funcionales representan un 69.32% y las fallas estructurales un 30.68% de incidencia, siendo el deterioro de sellos de juntas (funcional) y las losas divididas (estructural) las fallas con mayor incidencia.

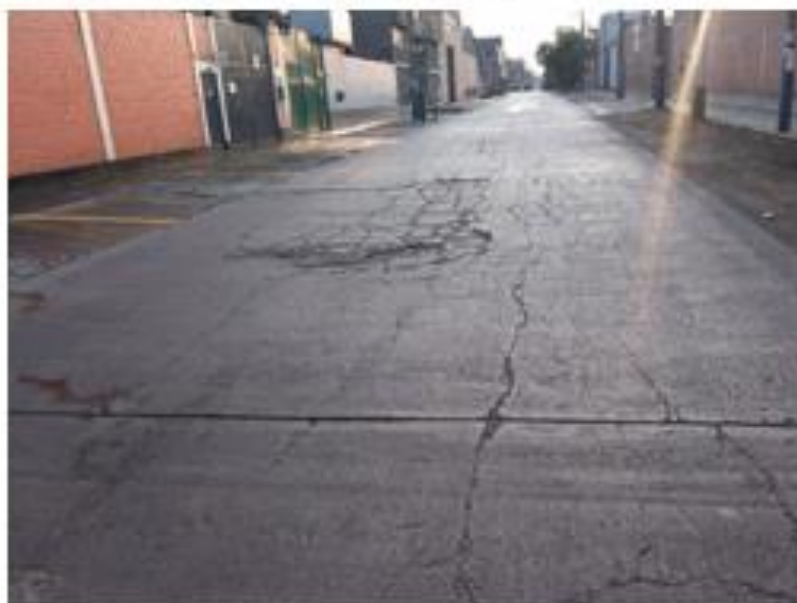
Imagen N° 01. Falla de losas divididas en el pavimento rígido en la cuadra 1 de la calle Luis Galvani.

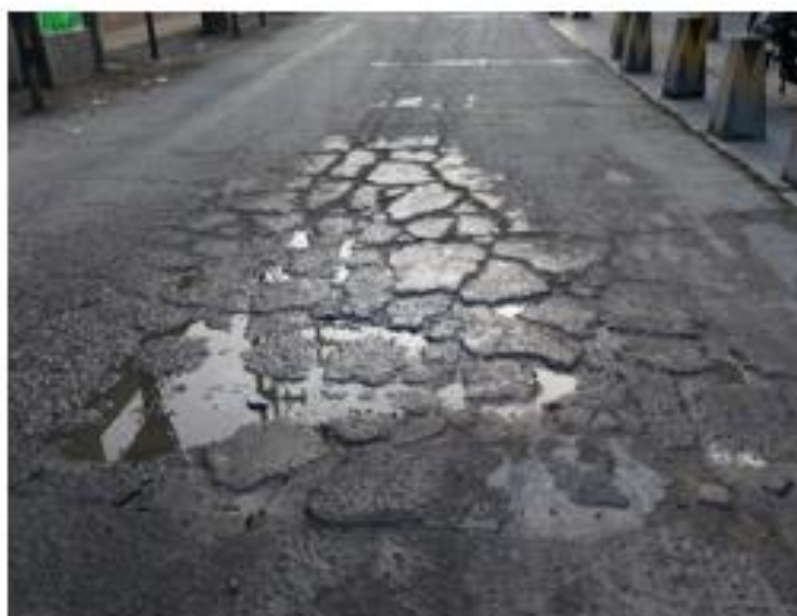
Imagen N° 02. Falla de losas divididas y acumulación de agua en el pavimento rígido en la cuadra 1 de la calle Luis Galvani.

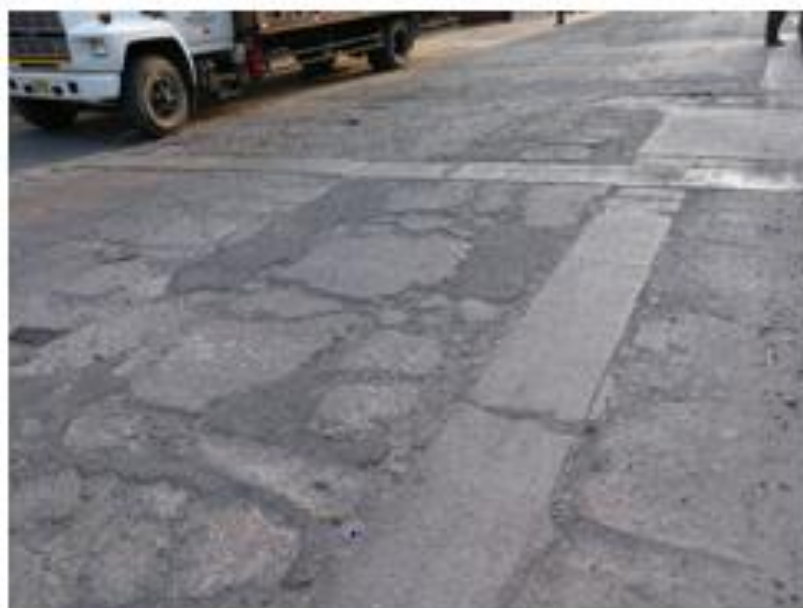
Imagen N° 03. Falla de losas divididas y parches grandes en el pavimento rígido en la cuadra 3 de la calle Luis Galvani.

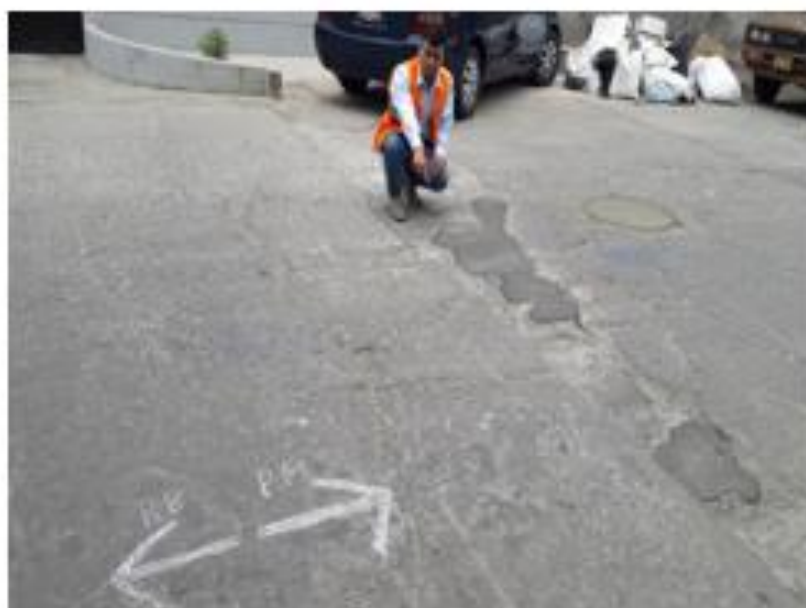
Imagen N° 04. Apreciación en el pavimento rígido en estado bueno y estado malo en la cuadra 2 de la calle Luis Galvani.
