**UNIVERSIDAD PERUANA LOS ANDES**

**“EVALUACIÓN DE LA CONDICIÓN ACTUAL DEL  
PAVIMENTO FLEXIBLE DE LA AV. CALMELL DEL  
SOLAR E INCIDENCIA DEL GEOTEXTIL NO TEJIDO  
EN SU REHABILITACIÓN COMO ALTERNATIVA DE  
SOLUCIÓN – HUANCAYO 2016”**

**HUANCAYO – PERÚ**

**2017**

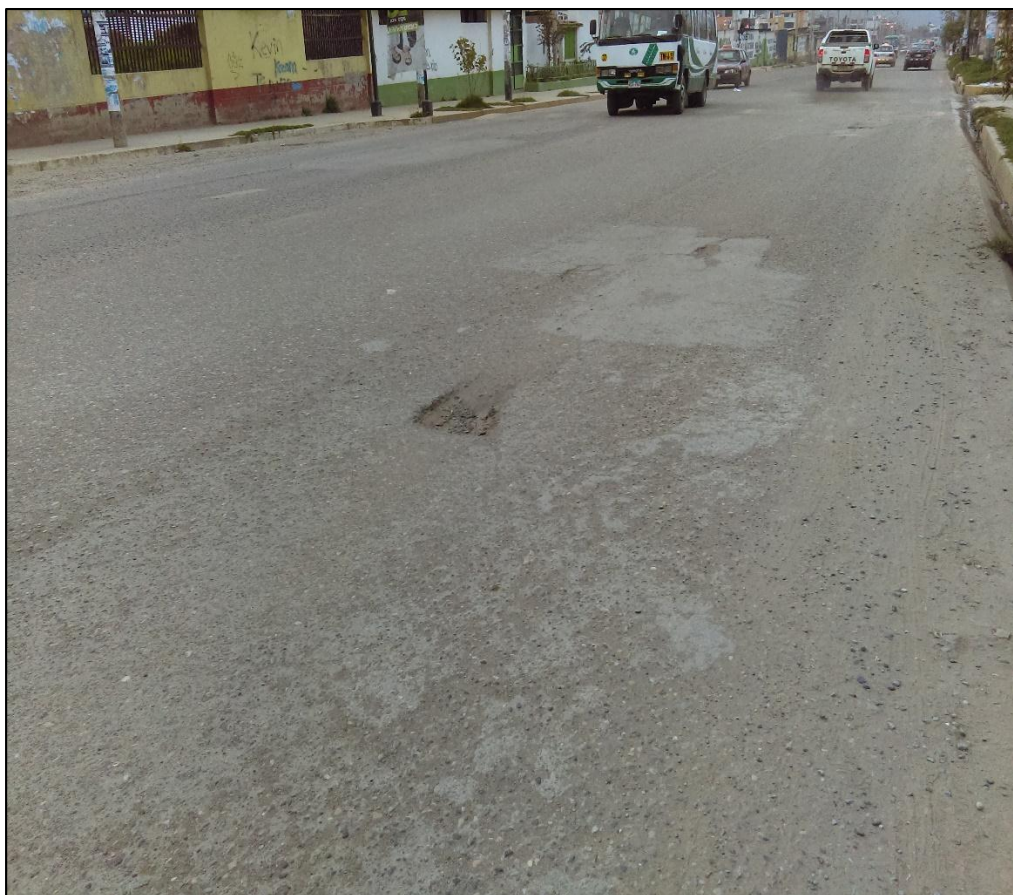
La vía en estudio presenta un sistema de drenaje operativo y una plataforma vehicular que presenta deterioros, con múltiples fisuras así como parches tratando de subsanar algunos huecos que se encuentran en la vía, que no permiten la circulación eficiente de los vehículos, es por ello que el pavimento flexible de la Av. Calmell del Solar en el Tramo: Calle Santa Lucía y Calle San Genaro requiere intervención a nivel de rehabilitación para mejorar la serviciabilidad, ya que esta vía fue construida hace más de 12 años, previo a ello se hará la evaluación de la condición en la que se encuentra

Figura N° 13. Condición actual de la vía en estudio.

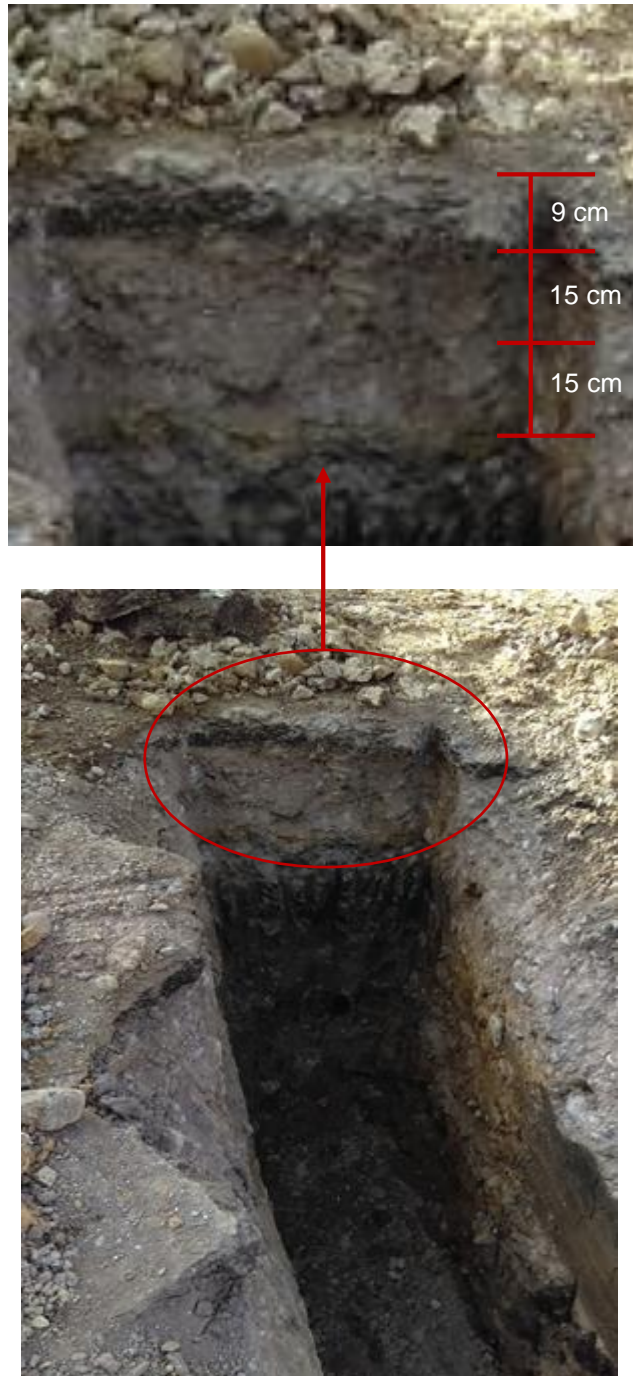
Figura N° 37. Sección transversal del pavimento de la Av. Calmell del solar y la Calle Urano

En la figura se observa la sección transversal de paquete estructural actual de la Av. Calmell del solar en la intersección de la Av. Calmell del solar y la Calle Urano.
