UNIVERSIDAD PERUANA LOS ANDES
FACULTAD DE INGENIERÍA
ESCUELA PROFESIONAL DE INGENIERÍA CIVIL

“ANÁLISIS DE VULNERABILIDAD SÍSMICA DE VIVIENDAS UNIFAMILIARES DE MATERIAL NOBLE EN EL DISTRITO DE EL TAMBO ANEXO DE SAÑOS GRANDE EN EL AÑO 2019”

PRESENTADO POR: Bach. Dany Raul GASPAR GOMEZ

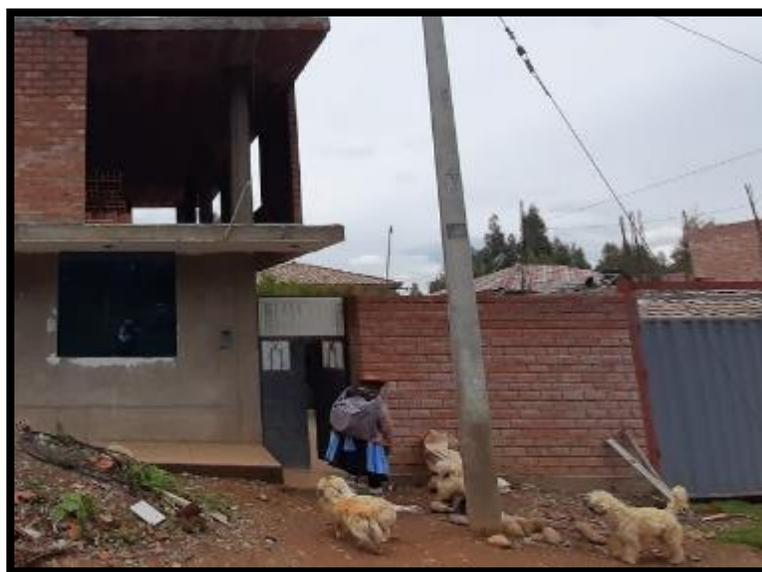
Figura 4.2 – Ubicación en pendiente pronunciada.

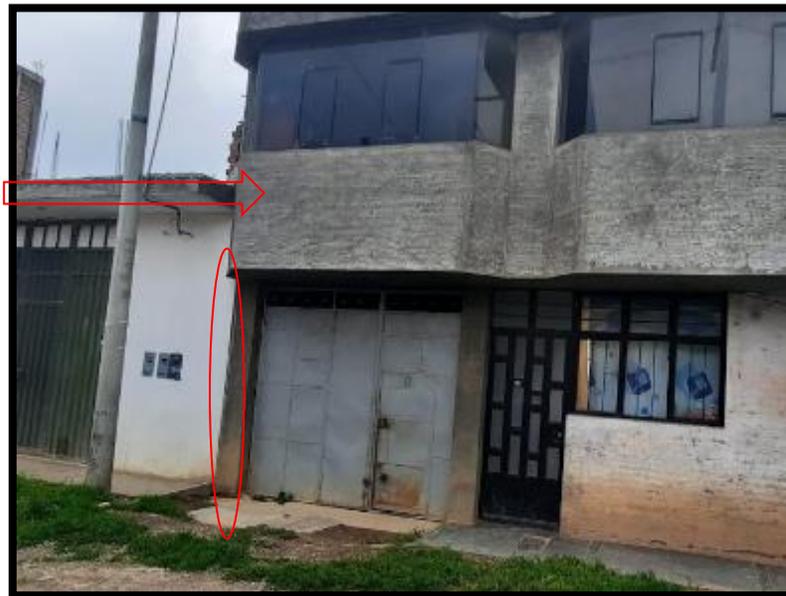
Figura 4.3 - Vivienda sin junta sísmica y desnivel de diafragma rígido

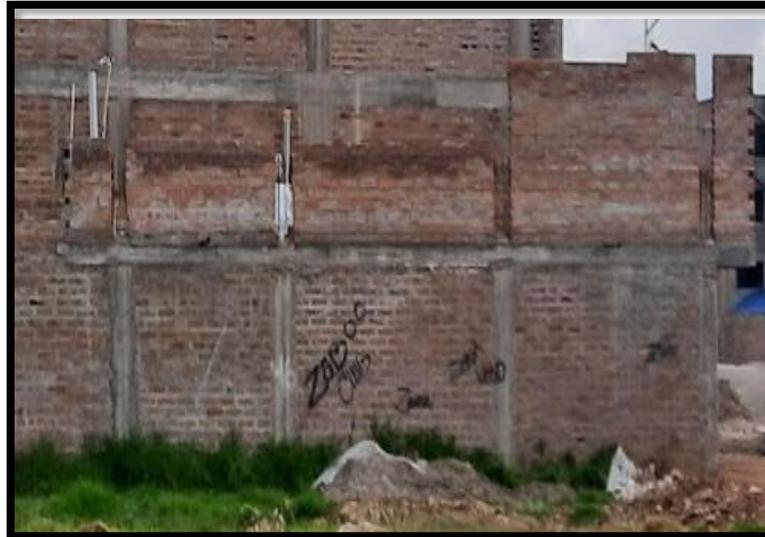
Esto quiere decir que a estas viviendas les falta terminar de construcción, se observa en fachadas de los voladizos (Figura 4.5), por lo tanto, estos elementos

están propensos a generar riesgo para los propietarios y vecinos. Existen tabiques construidos con ladrillos pandereta que nos permiten disminuir el peso de las estructuras, por lo tanto, cuanto menor sea el peso de la edificación, la fuerza de inercia también disminuirá para la edificación, es por eso la importancia de la utilización de ladrillos pandereta, a fin de no ocasionar un incremento en el cortante sísmico.

Figura 4.5 - Parapetos y muros del 2do nivel no arriostrados

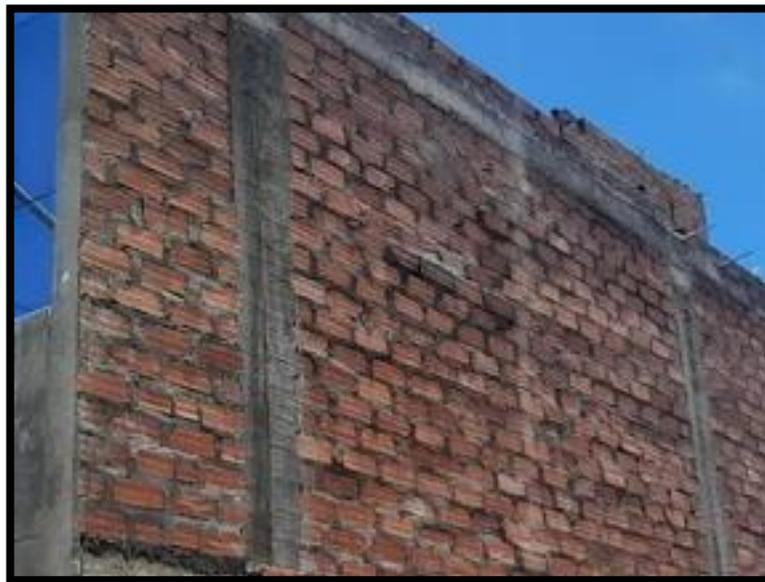
Debe evitarse la falla frágil en estos muros, los cuales deben de tener una adecuada resistencia frente a eventos sísmicos, por lo tanto, debiendo ser contruidos con ladrillos de fabricación industrial o macizos y no utilizarse ladrillos pandereta (tubulares) (Figura 4.6). Si los ladrillos pandereta priman en la construcción de los muros portantes se corre el riesgo de sufrir de una falla frágil, durante la ocurrencia de un evento sísmico, lo cual ocurriría en un corto espacio de tiempo, desde que aparezcan las grietas iniciales y el colapso total del muro.

Figura 4.6 - Ladrillos pandereta usados en muros portantes del 2do nivel

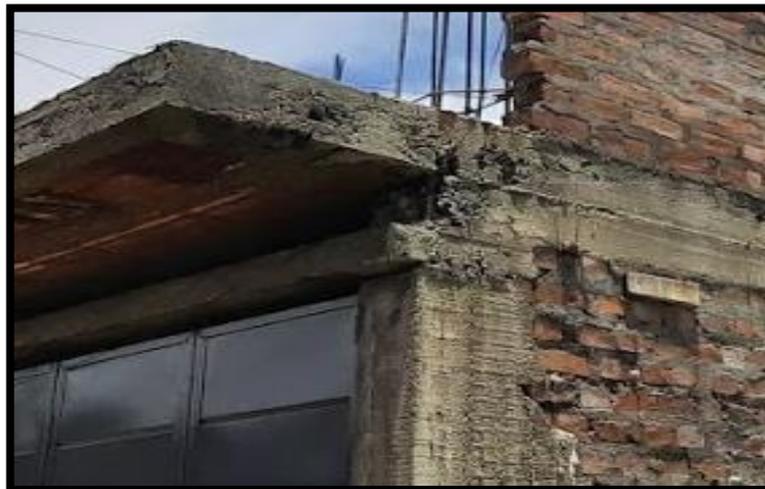
Esto producto de la mano de obra (concreto batido de forma manual), así como, debido a las dimensiones de los agregados usados (agregados gruesos mayores a 3/4”), asimismo, no se tomó en cuenta el espesor del recubrimiento mínimo normado para las estructuras de concreto armado, asimismo, no se utilizaron vibradoras (Figura 4.7). A pesar de la aparición de cangrejeras en los distintos elementos estructurales los constructores obvian realizar un adecuado resane

Figura 4.7 – Cangrejeras y exposición de varillas de acero.

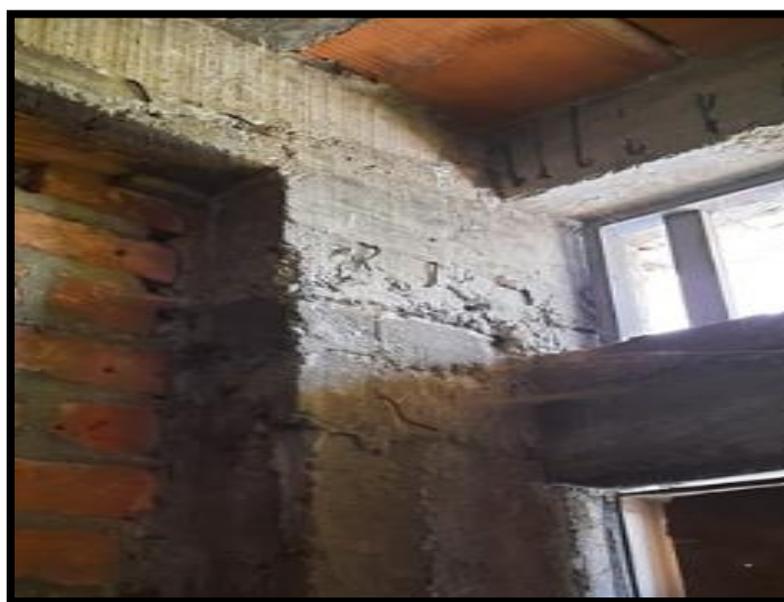
En las viviendas que se construyeron por etapas, se observa las llamadas juntas frías en diversos elementos estructurales esto quiere decir que no se emplearon aditivos para unir concreto nuevo con el concreto antiguo.

Figura 4.8 – Columnas con juntas de construcción (frías)

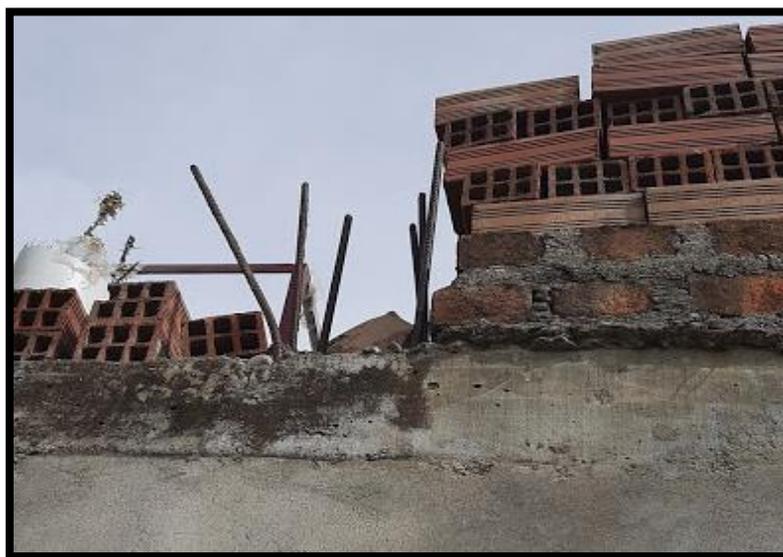
Debido a la falta de culminación de las construcciones de las viviendas por motivos de economía o por estar construido solo un piso (Figura 4.9), las mechas de las varillas del acero de refuerzo se oxidan y se expanden fracturando el concreto.

Figura 4.9 – Exposición de varillas de acero de columna.

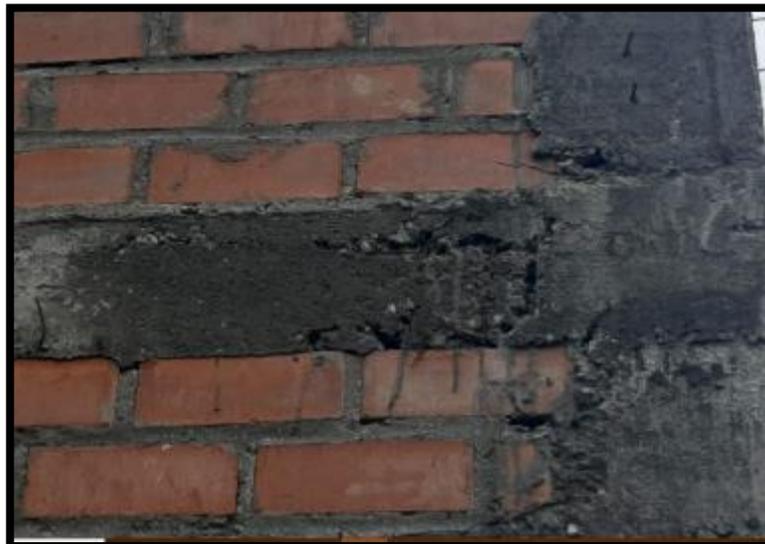
Para la calificación de regular a mala, se ha considerado que en la construcción de la edificación se tengan espesores de juntas mayores a uno punto cinco centímetros, asimismo, la no verticalidad de los muros y presencia de vacíos en las juntas, así como también encofrados deformados para vigas y columnas, y demasiadas cangrejeras. (Figura 4.12).

Figura 4.12 – Calificación de calidad de regular a mala.

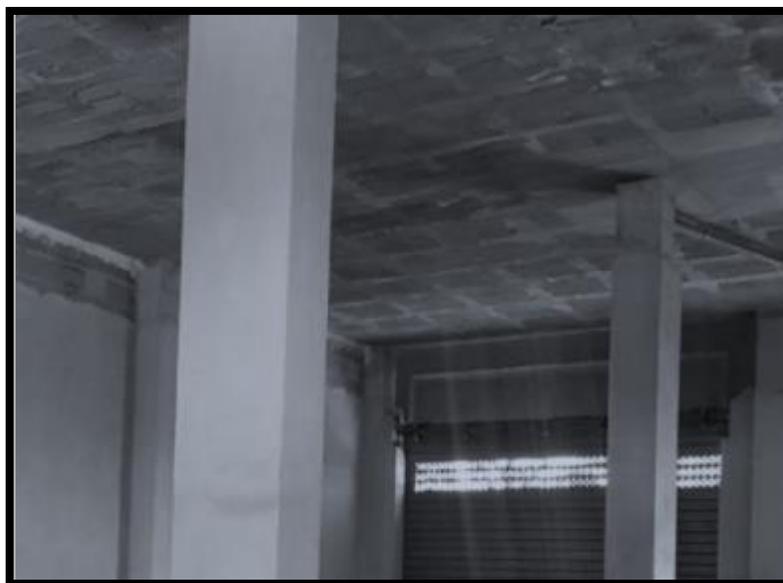
Figura 4.14 - Vivienda con densidad de muros inadecuada en el 1er nivel

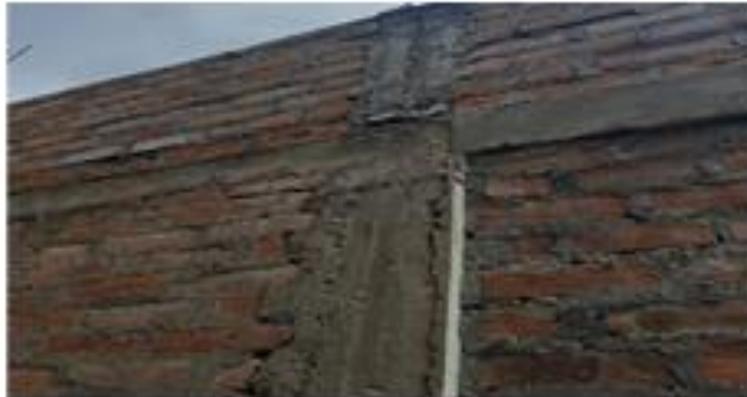
columna y marcos deteriorados, ladrillo en mal estado

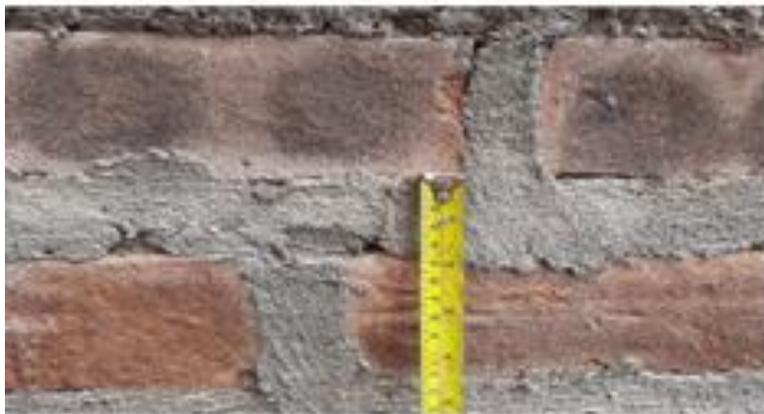
Aristas mayores a 3.0 cm

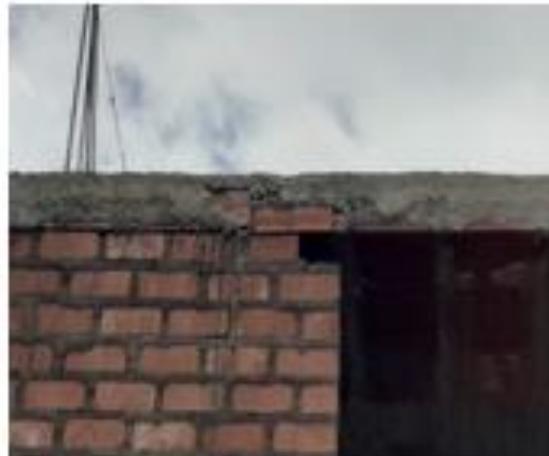
Ultima hilada de ladrillo no hay union con el techo para aligerado
Junta de murar partantes variables mayor a 2 cm

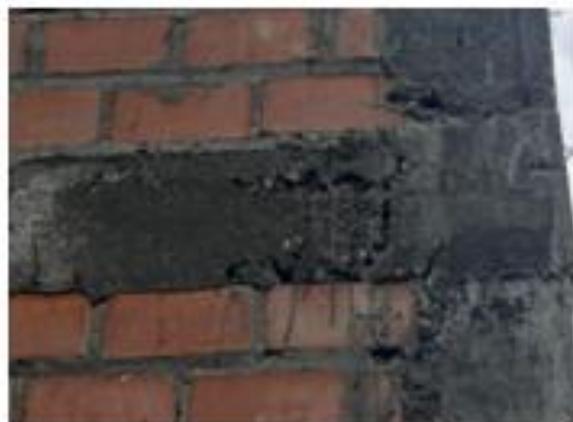
cancherojar en vigas y columnas
acera expuertas en las vigas debida a la presencia de cancherojar

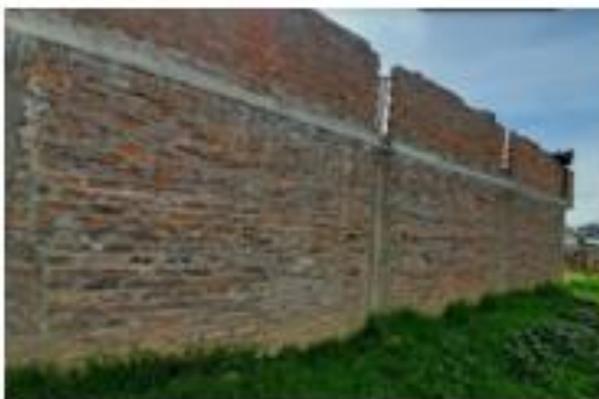
**murar na arriatradar
juntar mayor a 2 cm**

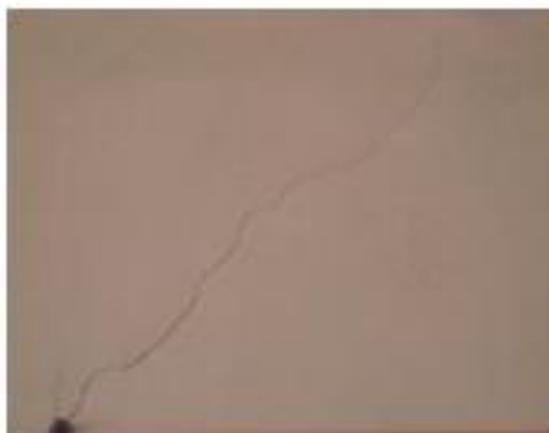
grieta en mura partante

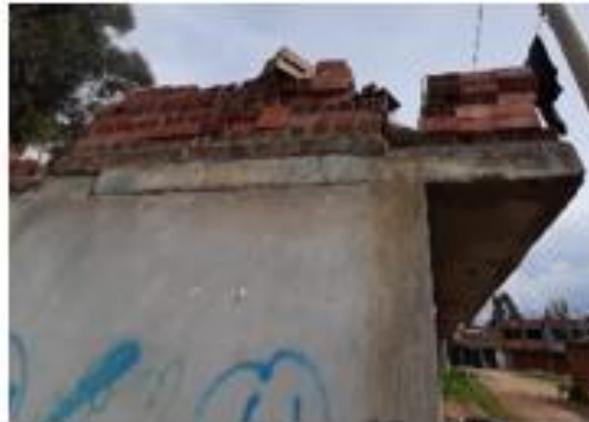
parapera con ladrillo panderotazin junta

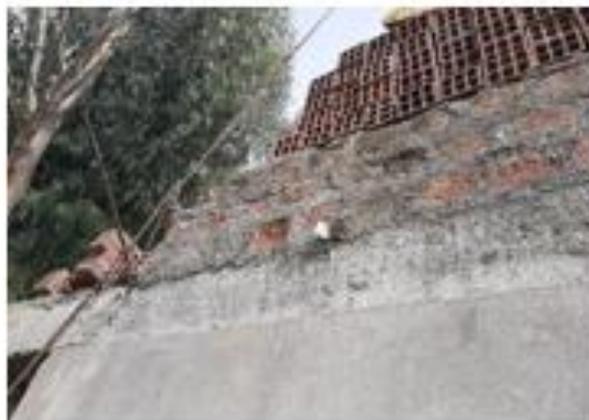
**carracion de acero por expansion
ladrillar crudo en pura partante
dormaranamiento del ladrillo**

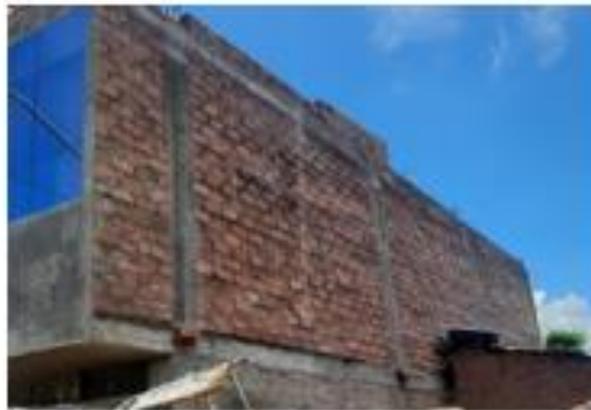
Mura portante con ladrilla pandorota

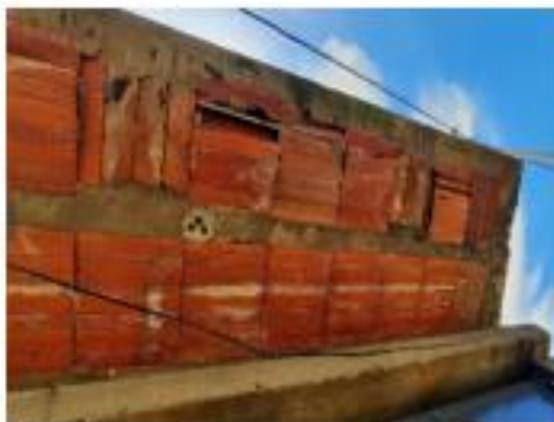
**ladrillo de techa rajado, en mal ortada
ladrillo artesanal en techa**

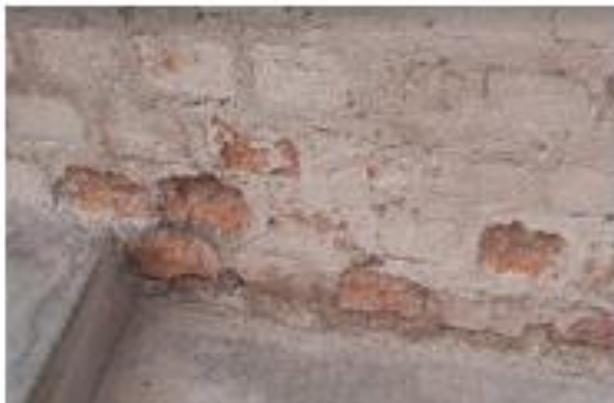
eflorescencia en murar por humedad

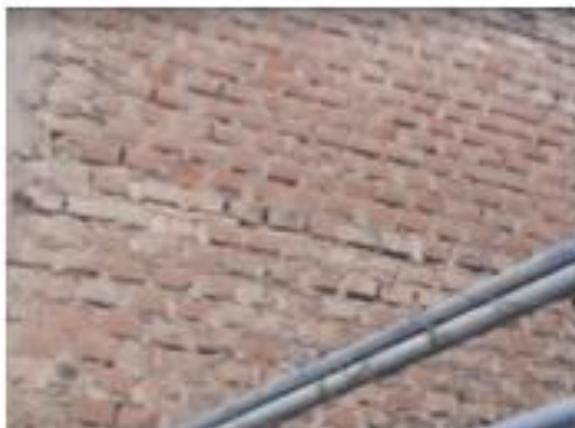
mala calidad de mano de obra en arenada de muro

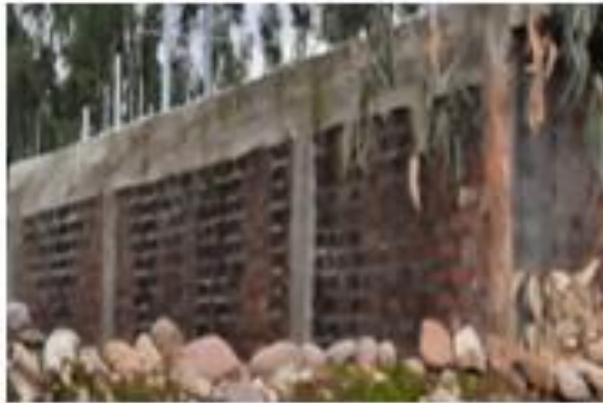
Humedad en murar

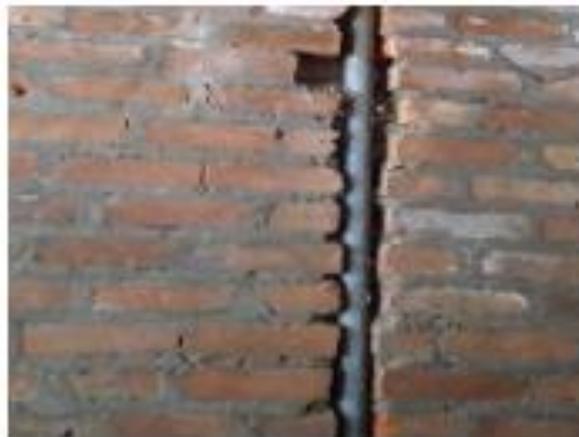
murar partante con tubería descubierta
