TESIS:

INSPECCION DE SEGURIDAD VIAL EN TRAMOS
DE CONCENTRACION DE SINIESTROS DEL KM 43 AL
94 DEL TRAMO TARMA – SAN RAMON

Bach. MONROY PEREZ YANNETH

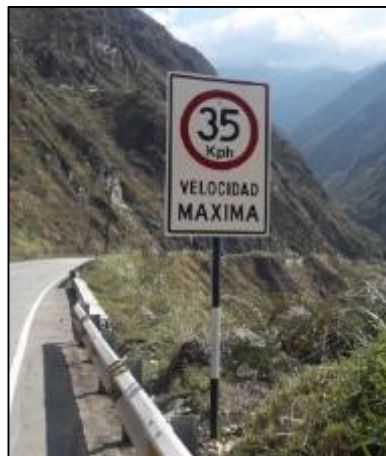
Figura 13: Señal de Velocidad Máxima Permitida

En el Km 54+975 se pudo observar la señal Vertical Reguladora de restricción "velocidad máxima permitida 35 KPH" según el Ministerio de Transporte y Comunicaciones (ver Figura 13), es con esta velocidad con la que se hizo las evaluaciones posteriores.

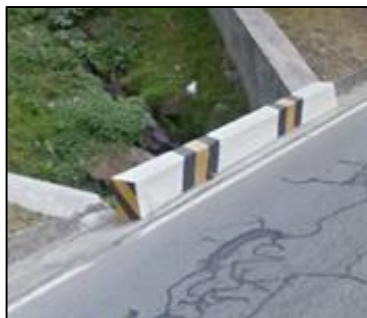
De acuerdo a las condiciones de la vía, existe inadecuada contención de guardavías en algunos sectores de la carretera, que trae como consecuencia que los vehículos se descarrilen y que en algunos casos caen a abismos. En cuanto a las terminaciones de los guardavías, no son adecuados, debido a que, si un vehículo se siniestra con estas terminaciones, podría terminar partido a la mitad. El ancho de la zona de despeje es reducido encontrándose obstáculos como las cunetas, las cuales son muy profundas y alcantarillas ubicándose al borde de la calzada (ver Figura 14) que en algunos casos producen probabilidad de impacto, y de difícil recuperación al despiste,

Figura 14: Alcantarilla en el 58+641

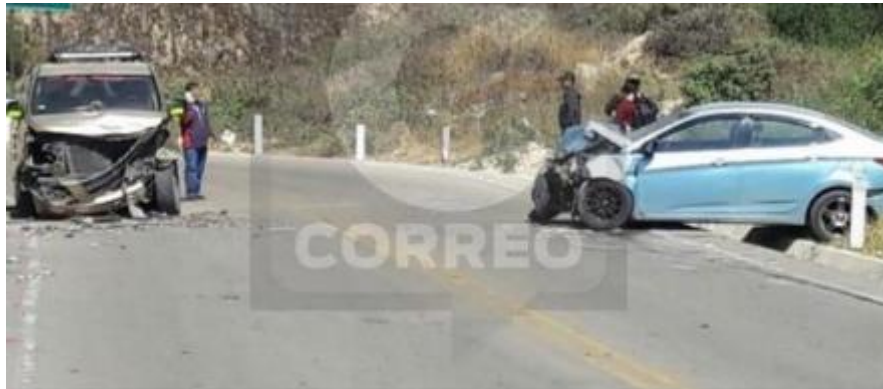
Por otro lado, la velocidad con la que ingresan los usuarios a las curvas genera un peligro de colisión puesto que tienen a ganar velocidad por el tramo recto con exceso de longitud de tangente del que vienen. Se registró una colisión según informa el Diario Correo (2018) entre un auto y una minivan en zona de curvas peligrosas, donde chocaron dos vehículos, ambos se dirigían hacia la ciudad de Huancayo.

Figura 15: Siniestro frontal en el KM 55+000

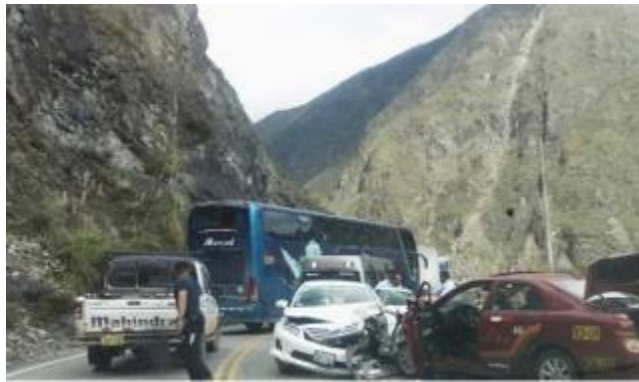
de las barreras de contención metálica que no son las adecuadas. Si a esto se le suma la imprudencia de algunos conductores se desencadena Siniestros de tránsito como el ocurrido según informa El comercio el 09 de mayo del 2019 entre dos autos, al parecer hubo invasión al carril contrario de uno y por excesiva velocidad se produjo el choque.

Figura 16: Siniestro de tránsito ocurrido en el kilómetro 59+000

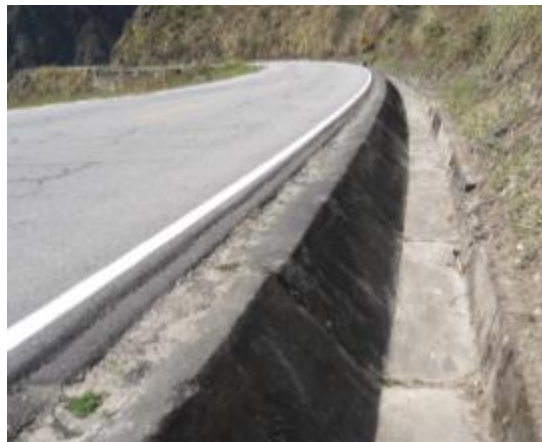
debido al ancho mínimo de las bermas para permitir a los conductores recuperar el control al salirse de la calzada además las cunetas de drenaje al borde de la vía no pueden ser atravesadas en forma segura por los vehículos debido a su profundidad. En cuanto a la señalización vertical está protegida por barreras metálicas las cuales no tienen las terminaciones adecuadas.

Figura 17: Cuneta profunda km 65+600

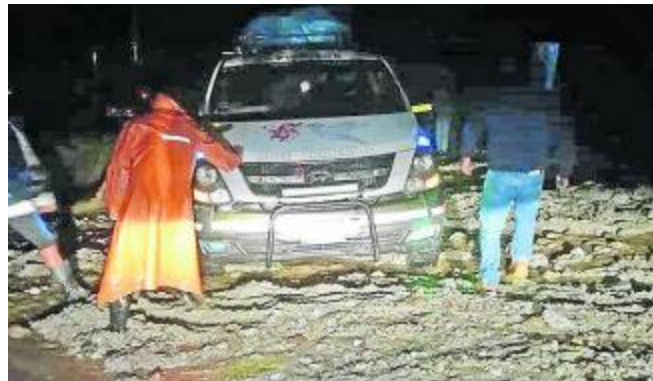
También la pendiente de talud es poco estable y hubo deslizamientos según informa Diario Correo el 30 de septiembre del 2018 donde vehículos se quedaron varados por varias horas.

Figura 18. Deslizamiento en el kilómetro 82+000

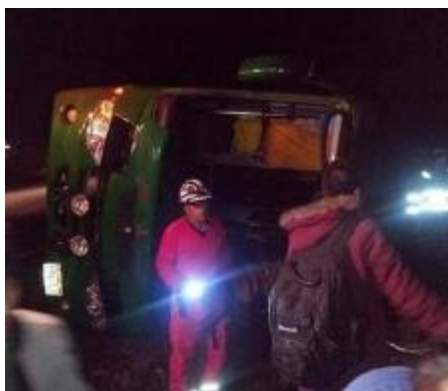
Además, uno de los problemas es la falta de iluminación en la vía. Si a esto se le suma la imprudencia de algunos conductores se desencadena Siniestros de tránsito como el ocurrido según informa Diario Correo el 17 de agosto del 2018 de ómnibus interprovincial, producto de una falla mecánica sería la causa del despiste y volcadura del mismo. Debido a la oscuridad en la zona, las labores de rescate se dificultaron.

Figura 19: Siniestro de tránsito ocurrido en el kilómetro 85+000

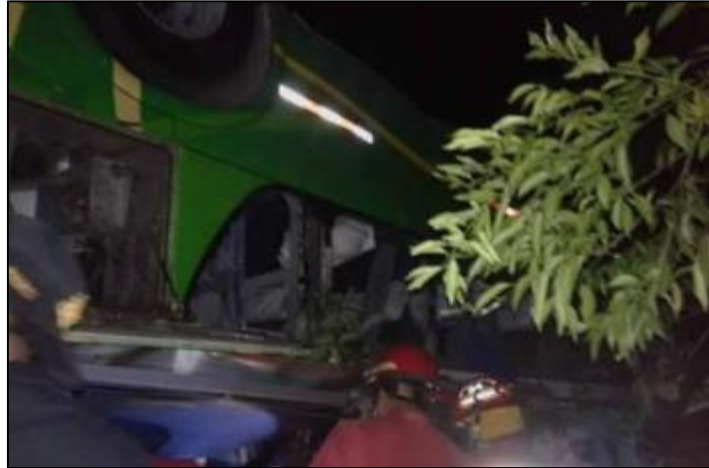
chofer del bus a realizar una maniobra provocando el despiste y Volcadura del mismo.

Figura 20: Siniestro de tránsito ocurrido en el kilómetro 92+000

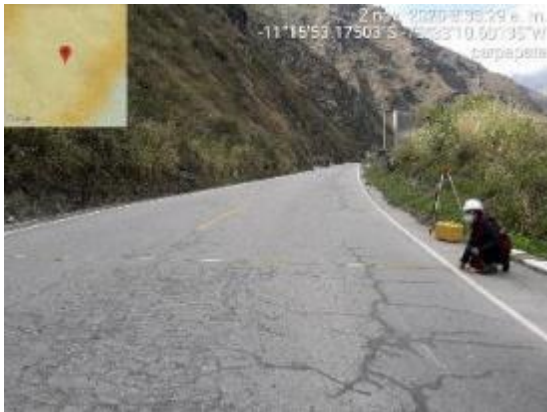
Foto 106. Medición del ancho de calzada de la vía en estudio
