**ANÁLISIS DEL PAVIMENTO FLEXIBLE
MEDIANTE LA METODOLOGÍA DEL P.C.I. DEL
JR. ALEJANDRO DEÚSTUA TRAMO AV.
HUANCAVELICA – JR. SUCRE EN HUANCAYO**

TESIS PARA OPTAR EL TÍTULO PROFESIONAL DE:

INGENIERA CIVIL

2021

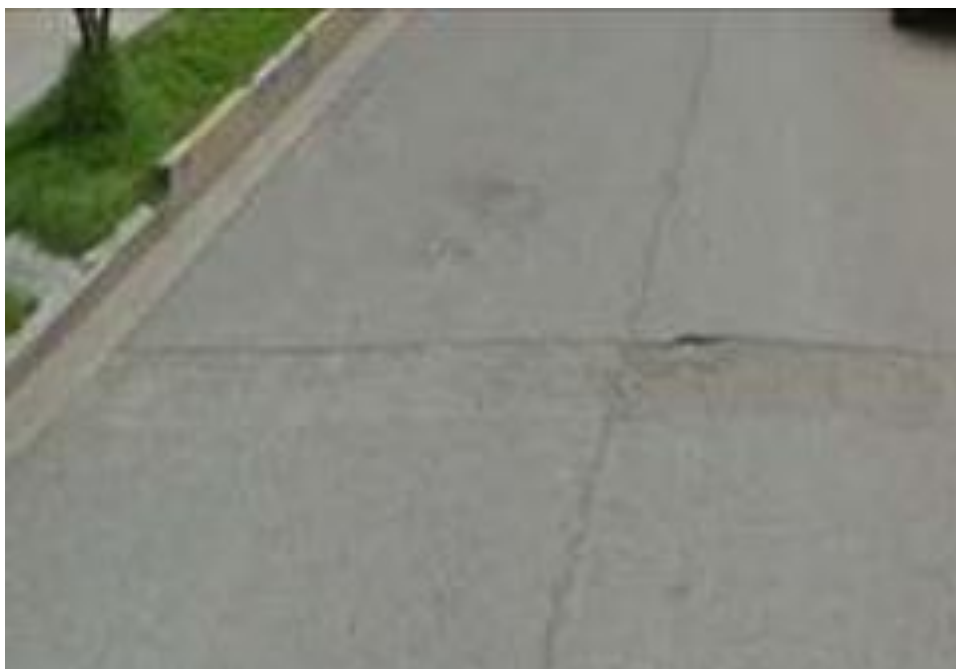
Figura 10 Piel de cocodrilo del Jr. Alejandro Deústua tramo Av. Huancavelica – Jr. Sucre
Fuente: Elaboración propia.

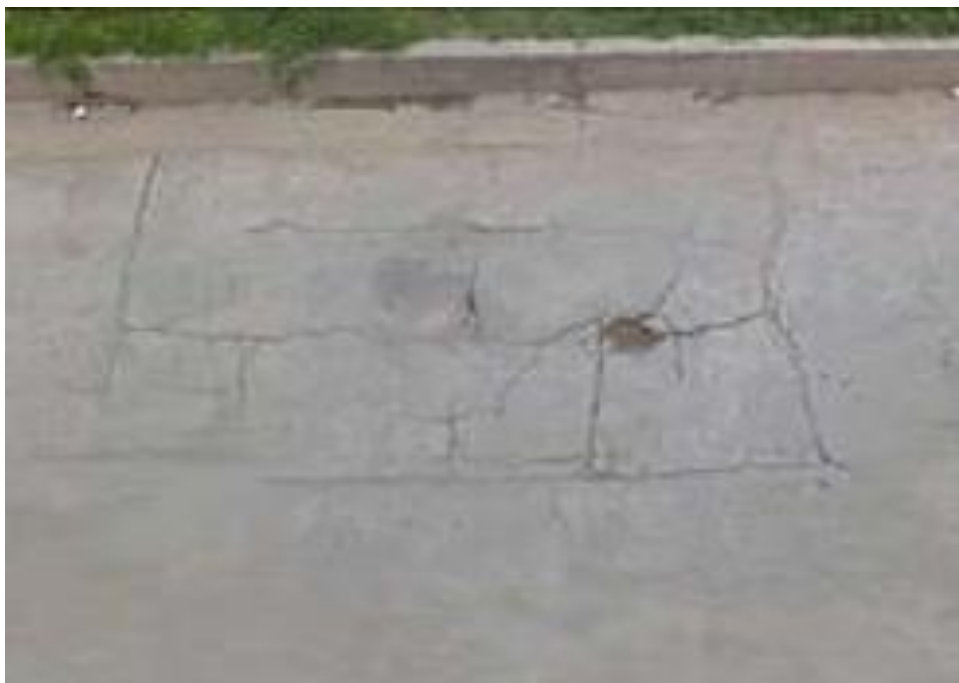
Figura 11 Agrietamiento en bloque del Jr. Alejandro Deústua tramo Av. Huancavelica – Jr. Sucre
Fuente: Elaboración propia.

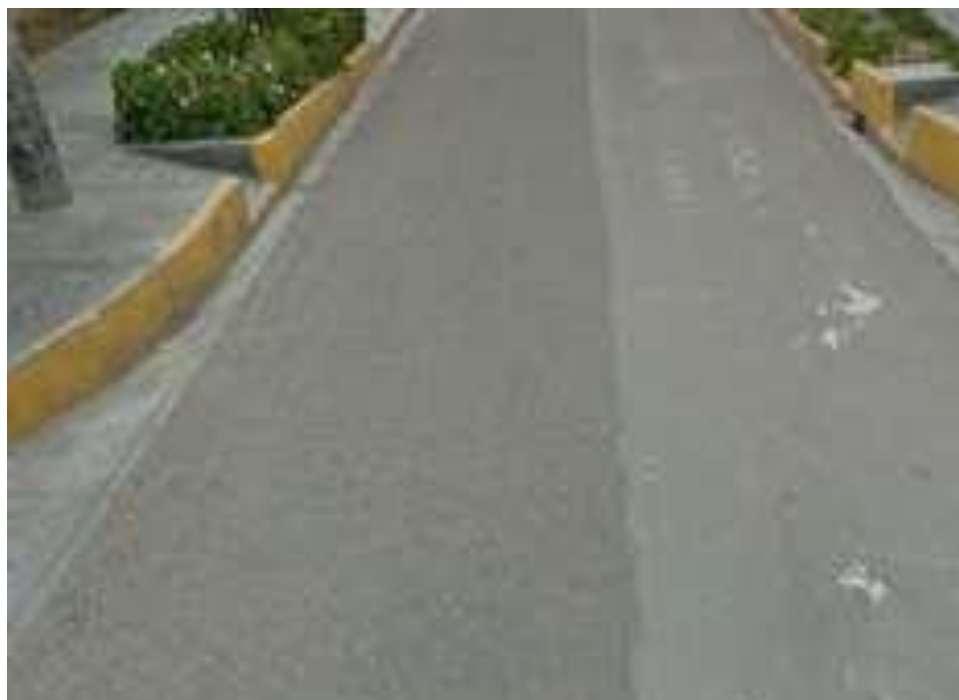
Figura 12 Desprendimiento de agregados del Jr. Alejandro Deústua tramo Av. Huancavelica – Jr. Sucre
Fuente: Elaboración propia.

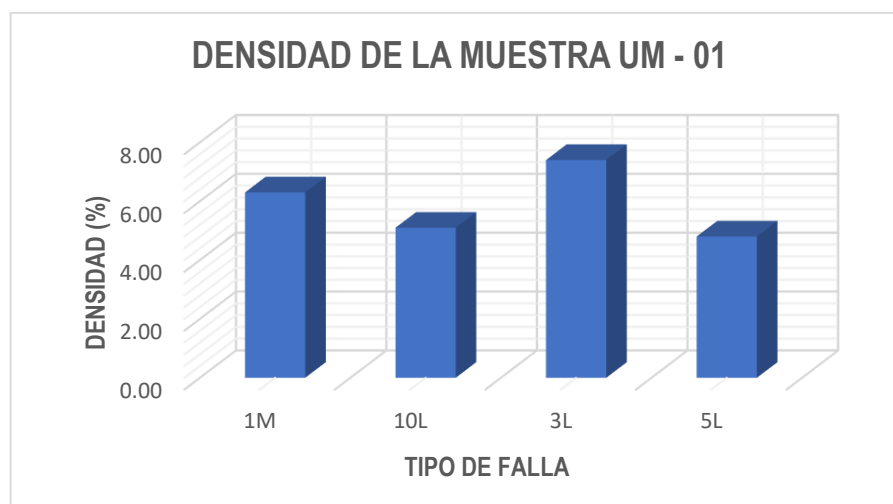
Figura 19 Densidad de la muestra UM – 01

La falla con mayor frecuencia de la muestra UM – 01 es el agrietamiento en bloque el cual tiene una densidad de 7.40%.

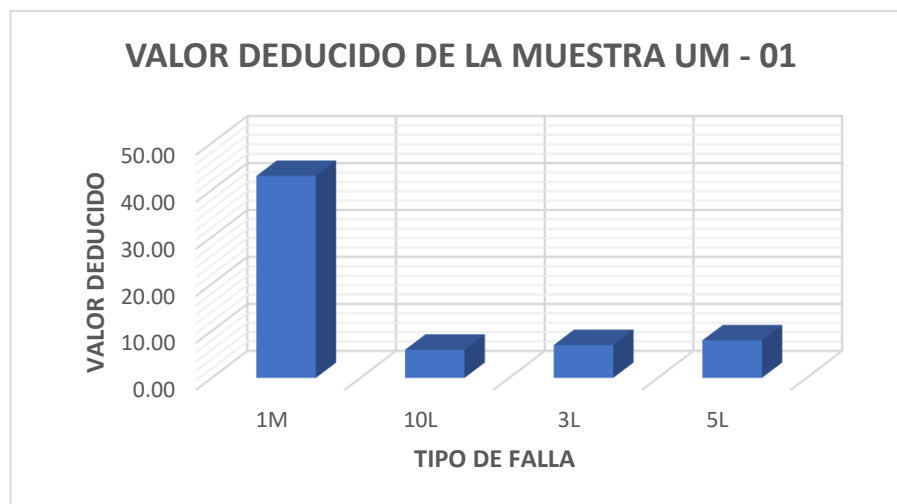
Figura 20 Valor deducido de la muestra UM – 01
Fuente: Elaboración propia.

La falla con mayor incidencia de daño en la muestra UM – 01 es la piel de cocodrilo el cual obtiene un valor deducido igual a 43.00L.

La unidad de muestreo UM – 01 cuenta con un índice de condición de pavimento (PCI) igual a 51, por lo tanto, su condición de pavimento es regular.

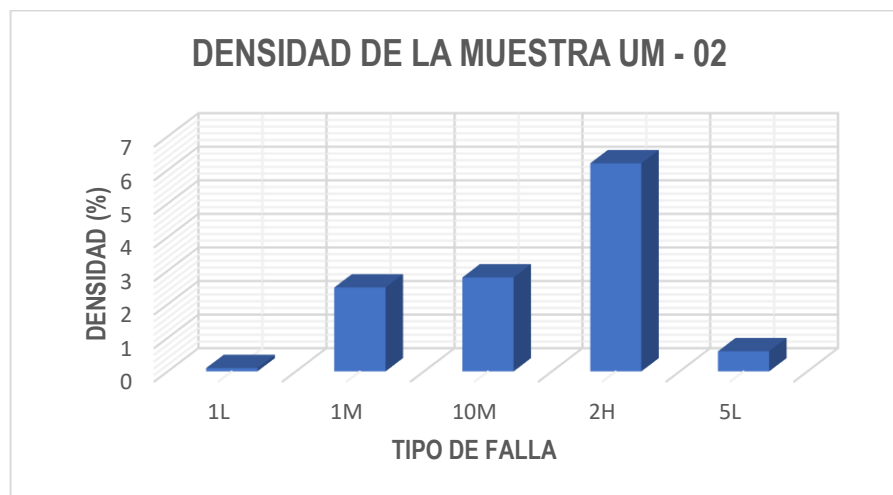
Figura 23 Densidad de la muestra UM – 02

La falla con mayor frecuencia de la muestra UM – 02 es la exudación el cual tiene una densidad de 6.20%.

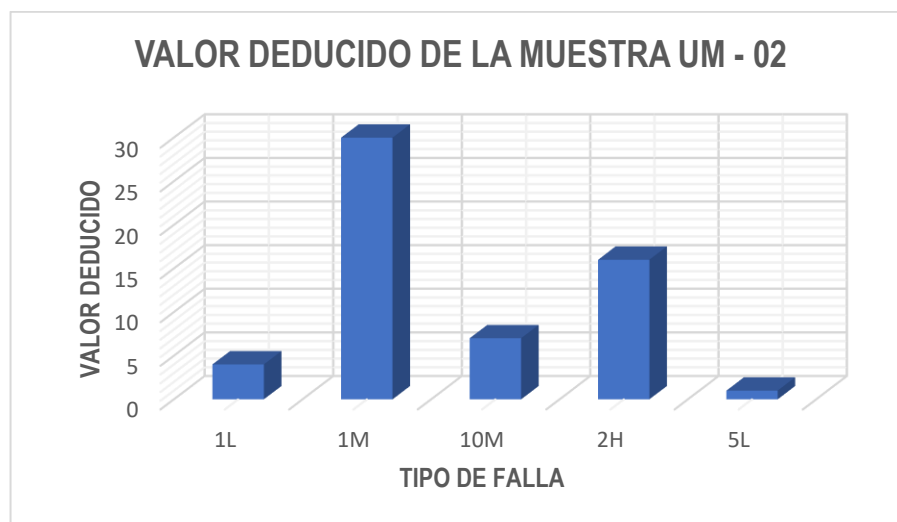
Figura 24 Valor deducido de la muestra UM – 02
Fuente: Elaboración propia.

La falla con mayor incidencia de daño en la muestra UM – 02 es la piel de cocodrilo el cual obtiene un valor deducido igual a 30.00L.

La unidad de muestreo UM – 02 cuenta con un índice de condición de pavimento (PCI) igual a 62, por lo tanto, su condición de pavimento es bueno.

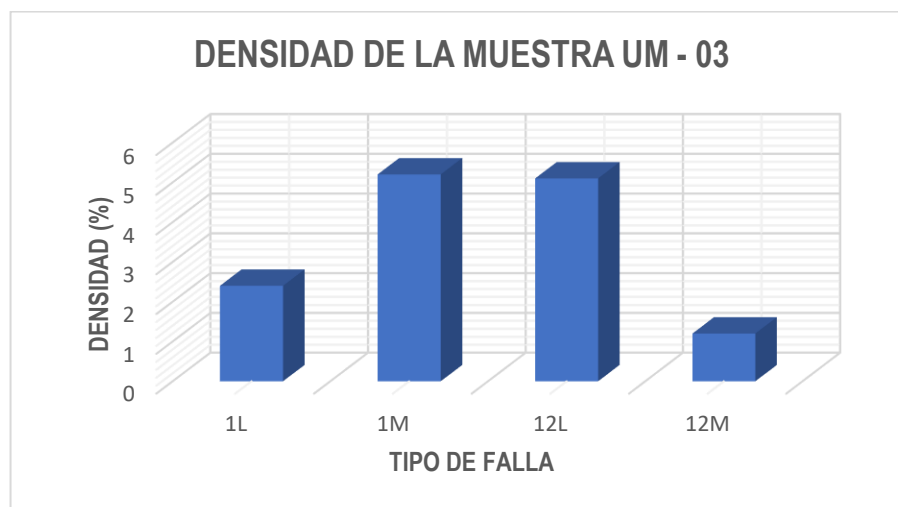
Figura 27 Densidad de la muestra UM – 03

La falla con mayor frecuencia de la muestra UM – 03 es la piel de cocodrilo el cual tiene una densidad de 5.20%.

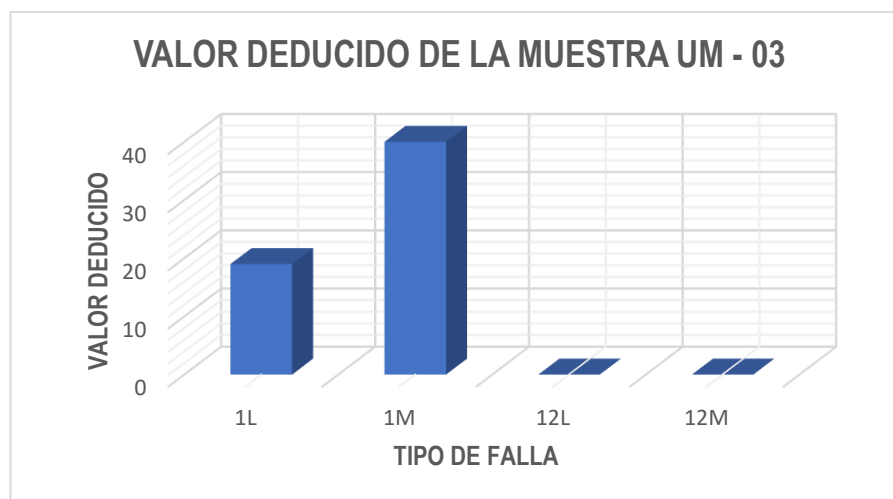
Figura 28 Valor deducido de la muestra UM – 03
Fuente: Elaboración propia.

La falla con mayor incidencia de daño en la muestra UM – 03 es la piel de cocodrilo el cual obtiene un valor deducido igual a 40.00L.

La unidad de muestreo UM – 03 cuenta con un índice de condición de pavimento (PCI) igual a 56, por lo tanto, su condición de pavimento es bueno.

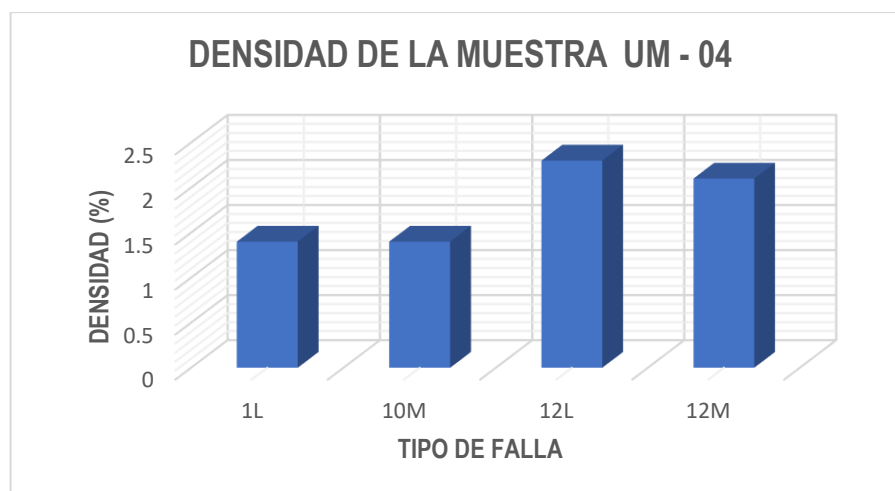
Figura 31 Densidad de la muestra UM – 04
Fuente: Elaboración propia.

La falla con mayor frecuencia de la muestra UM – 04 es el pulimento de agregados el cual tiene una densidad de 2.30%.

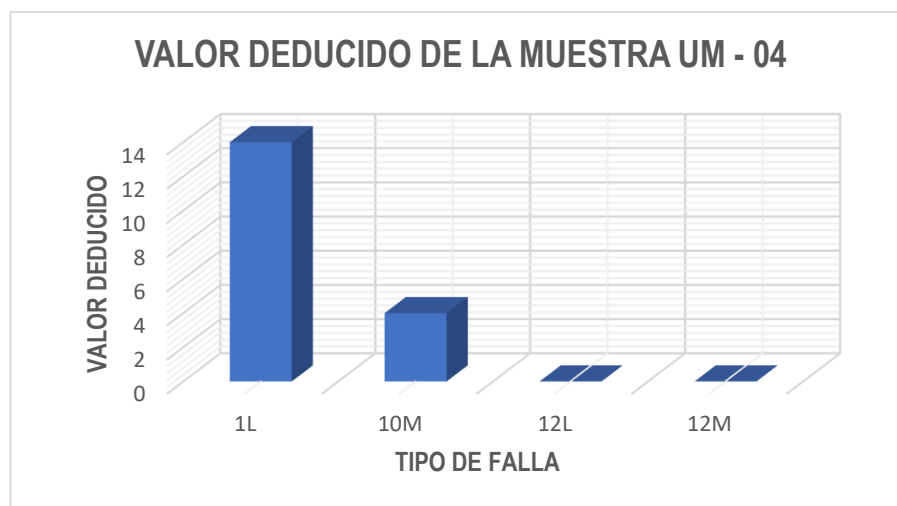
Figura 32 Valor deducido de la muestra UM – 04
Fuente: Elaboración propia.

La falla con mayor incidencia de daño en la muestra UM – 04 es la piel de cocodrilo el cual obtiene un valor deducido igual a 14.00L.

La unidad de muestreo UM – 04 cuenta con un índice de condición de pavimento (PCI) igual a 84, por lo tanto, su condición de pavimento es muy bueno.

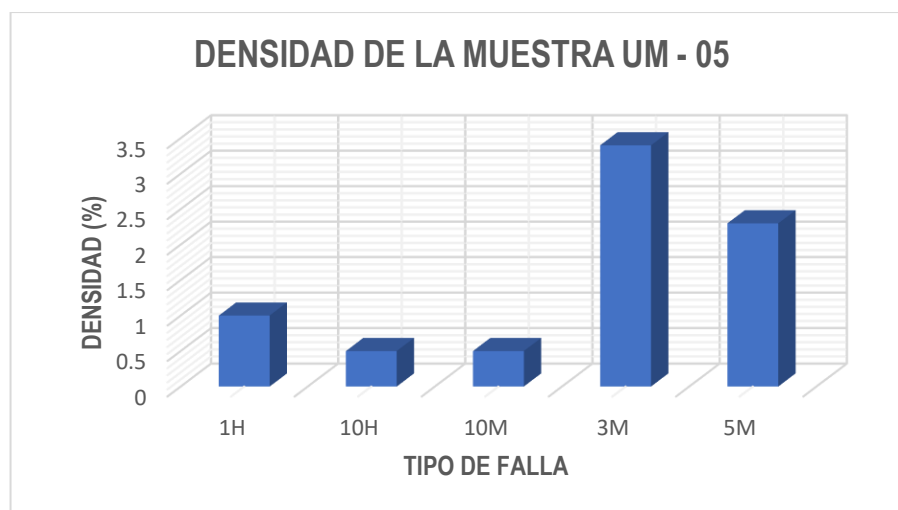
Figura 35 Densidad de la muestra UM – 05

La falla con mayor frecuencia de la muestra UM – 05 es el agrietamiento en bloque el cual tiene una densidad de 3.40%.

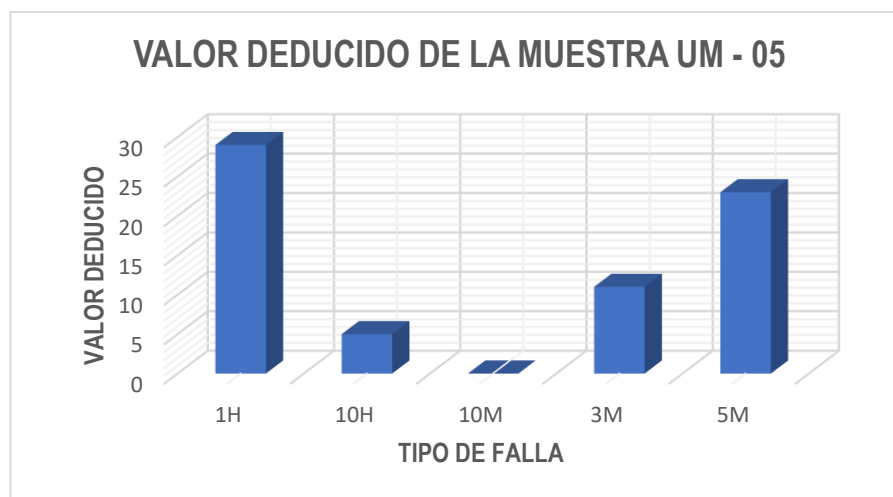
Figura 36 Valor deducido de la muestra UM – 05
Fuente: Elaboración propia.

La falla con mayor incidencia de daño en la muestra UM – 05 es la piel de cocodrilo el cual obtiene un valor deducido igual a 29.00L.

La unidad de muestreo UM – 05 cuenta con un índice de condición de pavimento (PCI) igual a 58, por lo tanto, su condición de pavimento es bueno.

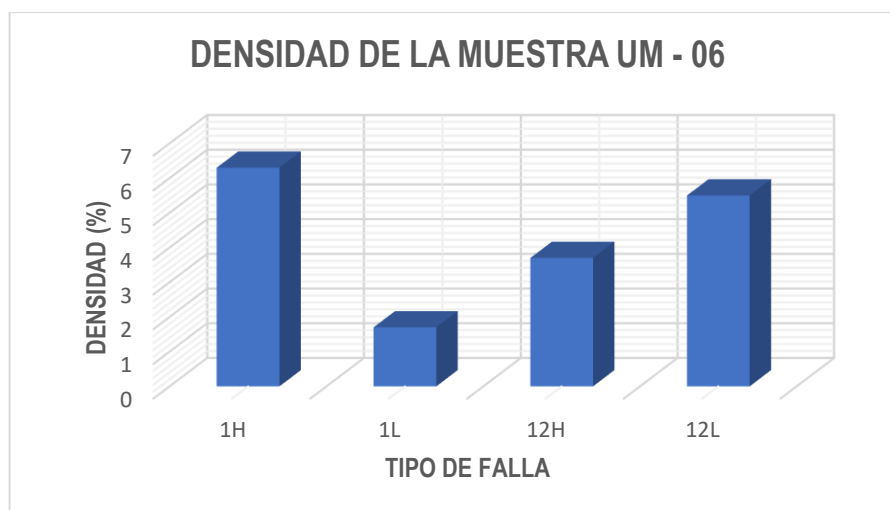
Figura 39 Densidad de la muestra UM – 06

La falla con mayor frecuencia de la muestra UM – 06 es la piel de cocodrilo el cual tiene una densidad de 6.30%.

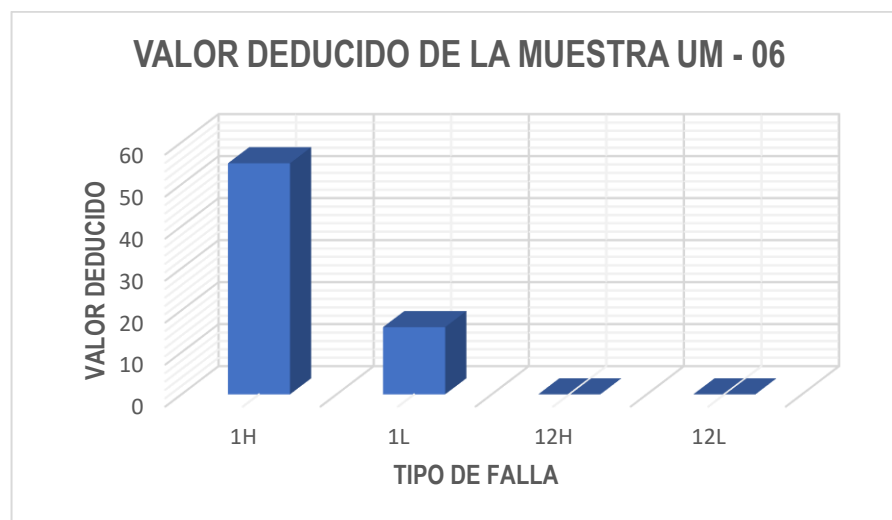
Figura 40 Valor deducido de la muestra UM – 06
Fuente: Elaboración propia.

La falla con mayor incidencia de daño en la muestra UM – 06 es la piel de cocodrilo el cual obtiene un valor deducido igual a 55.00L.

La unidad de muestreo UM – 06 cuenta con un índice de condición de pavimento (PCI) igual a 43, por lo tanto, su condición de pavimento es regular.

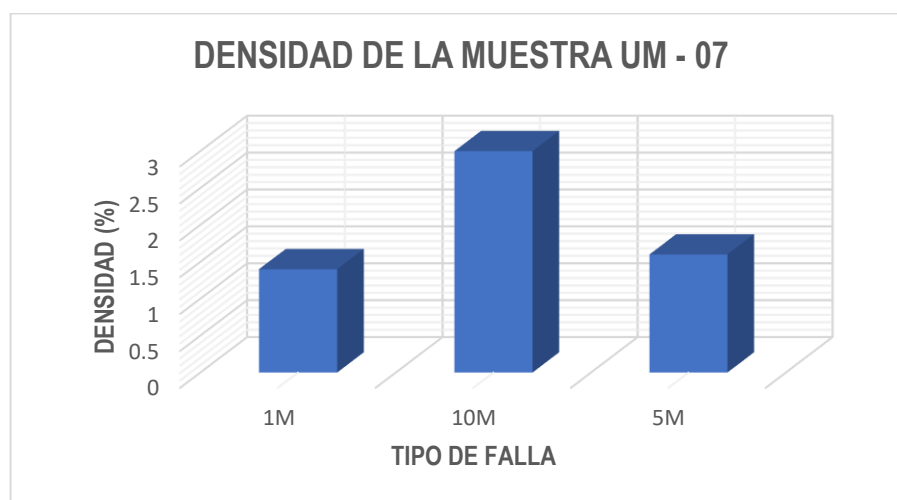
Figura 43 Densidad de la muestra UM – 07

La falla con mayor frecuencia de la muestra UM – 07 son las grietas longitudinales y transversales, los cuales tienen una densidad de 3.00%.

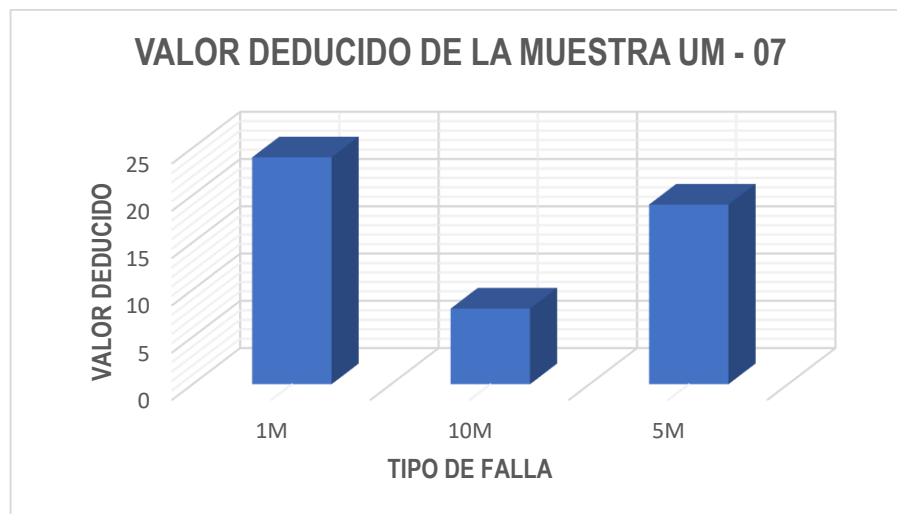
Figura 44 Valor deducido de la muestra UM – 07
Fuente: Elaboración propia.

La falla con mayor incidencia de daño en la muestra UM – 07 es la piel de cocodrilo el cual obtiene un valor deducido igual a 24.00L.

La unidad de muestreo UM – 07 cuenta con un índice de condición de pavimento (PCI) igual a 67, por lo tanto, su condición de pavimento es bueno.

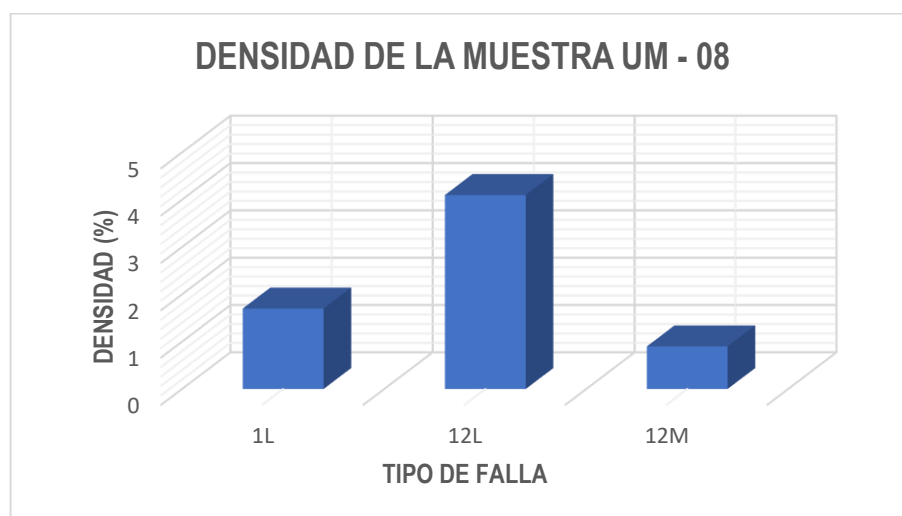
Figura 47 Densidad de la muestra UM – 08

La falla con mayor frecuencia de la muestra UM – 08 es el pulimiento de agregados los cuales tienen una densidad de 4.10%.

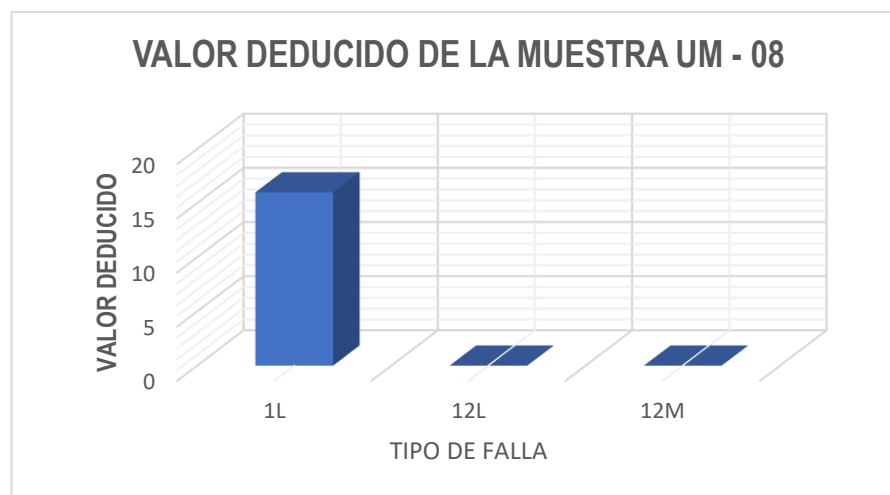
Figura 48 Valor deducido de la muestra UM – 08
Fuente: Elaboración propia.

La falla con mayor incidencia de daño en la muestra UM – 08 es la piel de cocodrilo el cual obtiene un valor deducido igual a 16.00L.

La unidad de muestreo UM – 08 cuenta con un índice de condición de pavimento (PCI) igual a 84, por lo tanto, su condición de pavimento es muy bueno.

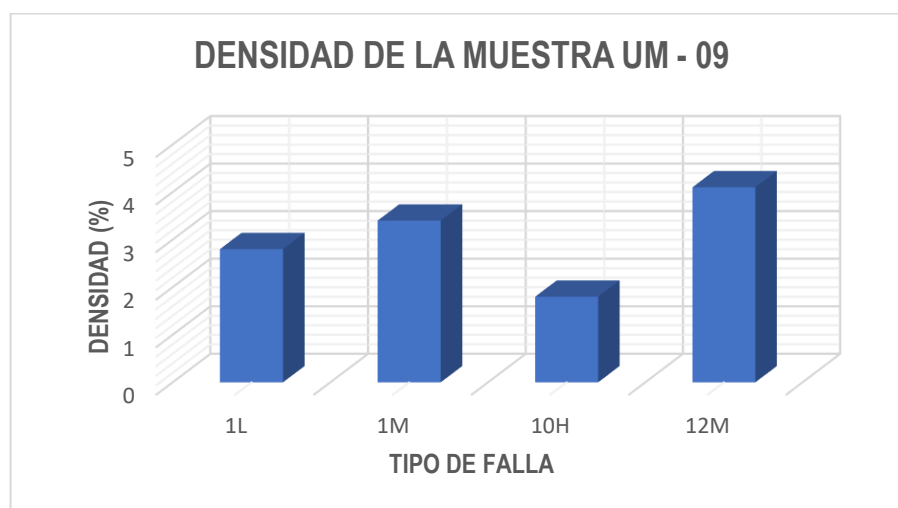
Figura 51 Densidad de la muestra UM – 09

La falla con mayor frecuencia de la muestra UM – 09 es el pulimiento de agregados los cuales tienen una densidad de 4.10%.

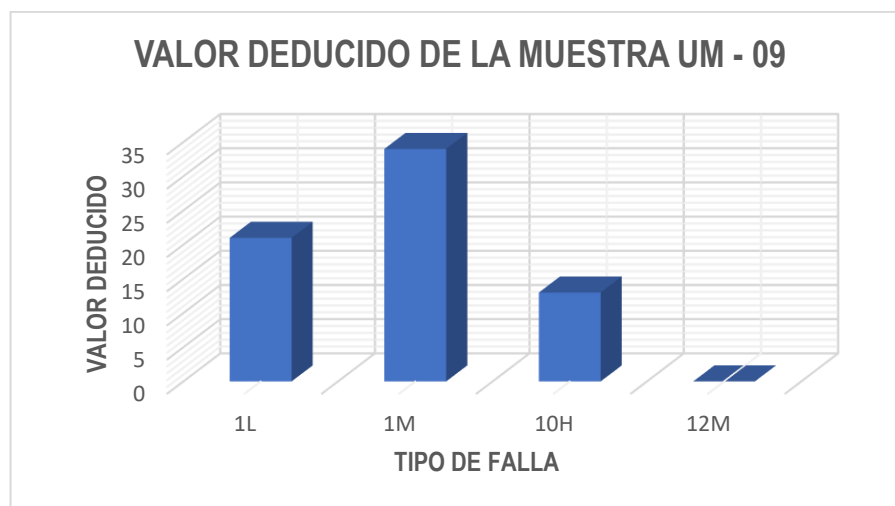
Figura 52 Valor deducido de la muestra UM – 09
Fuente: Elaboración propia.

La falla con mayor incidencia de daño en la muestra UM – 09 es la piel de cocodrilo el cual obtiene un valor deducido igual a 34.00L.

La unidad de muestreo UM – 09 cuenta con un índice de condición de pavimento (PCI) igual a 56, por lo tanto, su condición de pavimento es bueno.

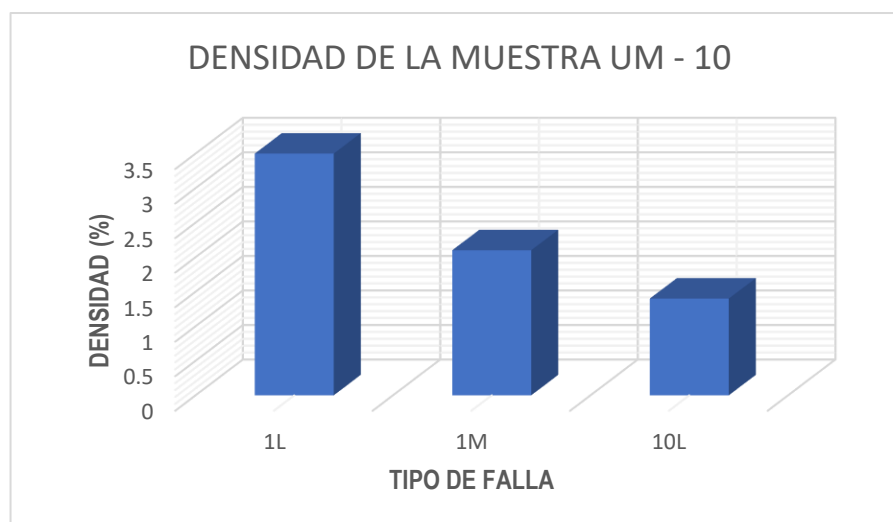
Figura 55 Densidad de la muestra UM – 10

La falla con mayor frecuencia de la muestra UM – 10 es la piel de cocodrilo el cual tiene una densidad de 3.50%.

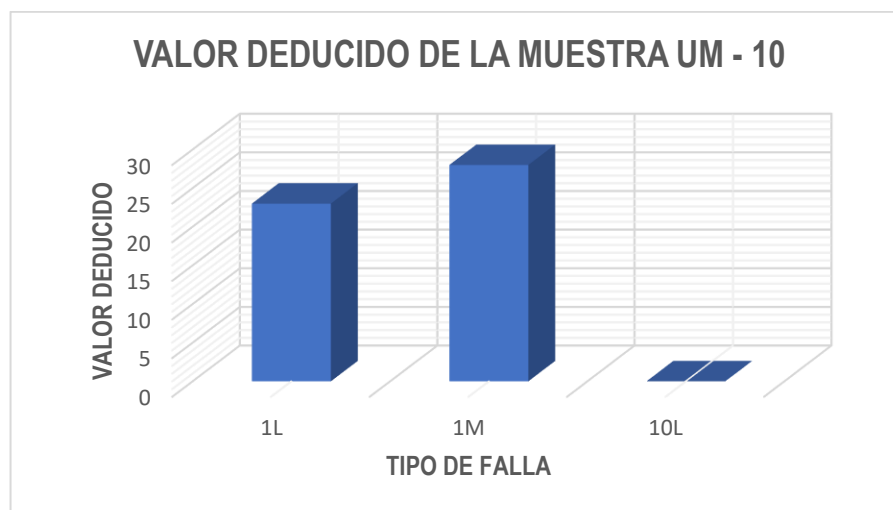
Figura 56 Valor deducido de la muestra UM – 10
Fuente: Elaboración propia.

La falla con mayor incidencia de daño en la muestra UM – 10 es la piel de cocodrilo el cual obtiene un valor deducido igual a 28.00L.

La unidad de muestreo UM – 10 cuenta con un índice de condición de pavimento (PCI) igual a 62, por lo tanto, su condición de pavimento es bueno.

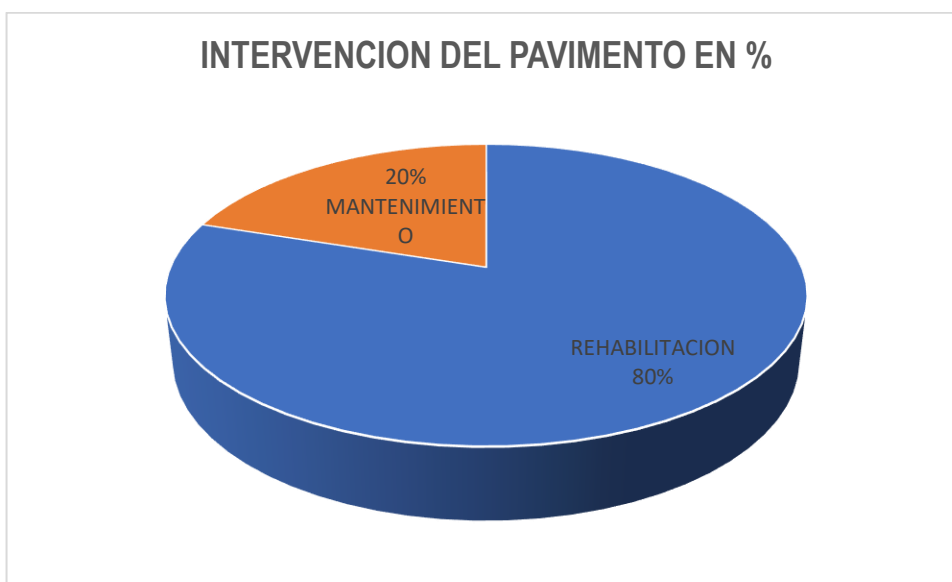
Figura 57 Intervención del pavimento en porcentaje
Fuente: Elaboración propia.

En el grafico se puede observar que el 80% del pavimento requiere una rehabilitación y el 20 % requiere mantenimiento, todos estos datos de intervenciones al pavimento se analizaron de acuerdo a las severidades de las fallas que se encontraron en la toma de datos.
