UNIVERSIDAD PERUANA LOS ANDES

MAESTRÍA EN INGENIERÍA CIVIL

Influencia del sistema pluvial deteriora carpetas asfálticas en el distrito de Chilca –Huancayo en el año 2015

Para optar	: El grado académico de Maestro en Ingeniería Civil, Mención: Ingeniería de Transportes.
Autor	: Bach. Yangali Paucar, Abel Teodoro
Asesor	: Dr. Llallico Colca, Julio Cesar
Línea de Investigación Institucional	: Transporte y Urbanismo
Fecha de inicio / término	: Enero, 2021 – Agosto, 2021

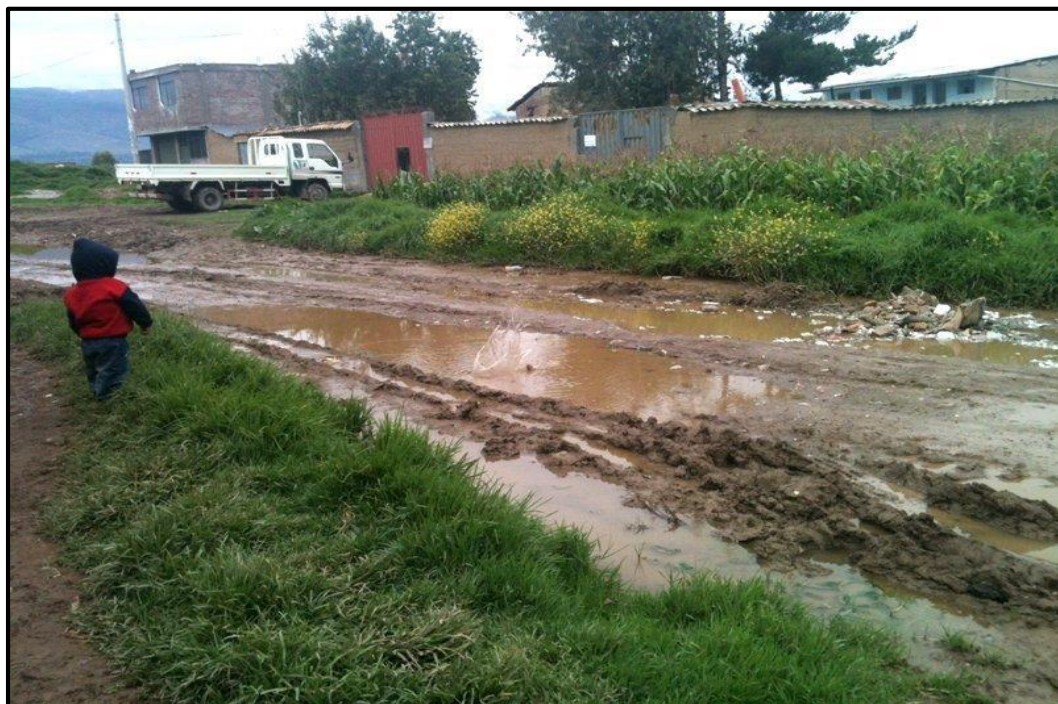
Figura 7

Inundaciones causadas por lluvias en el distrito de Chilca

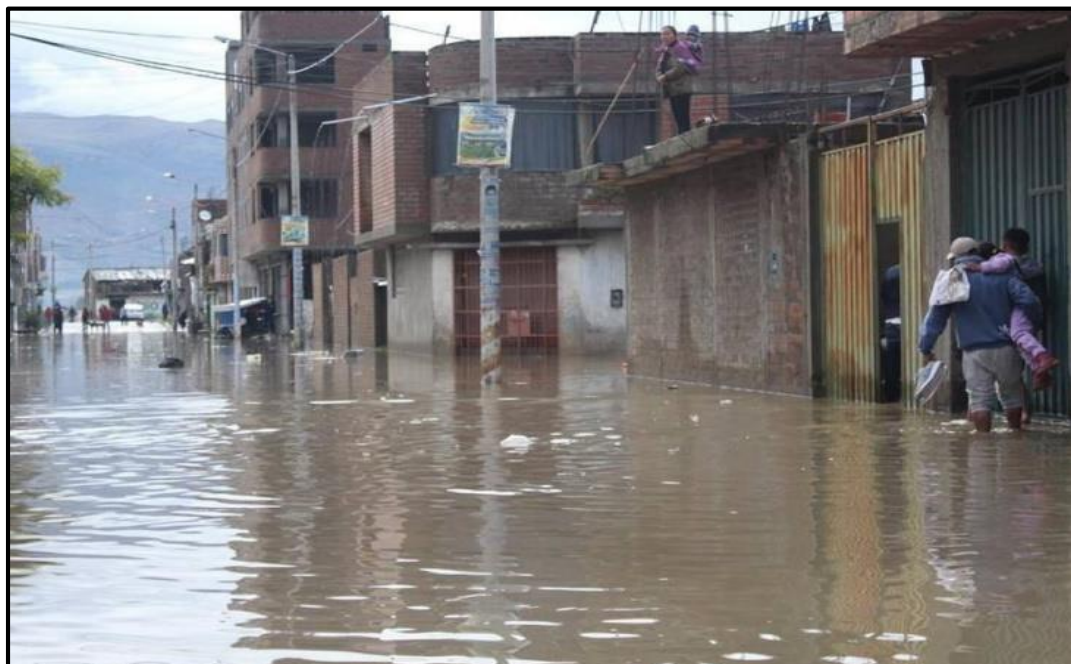
Figura 8

Inundaciones en calles del distrito de Chilca

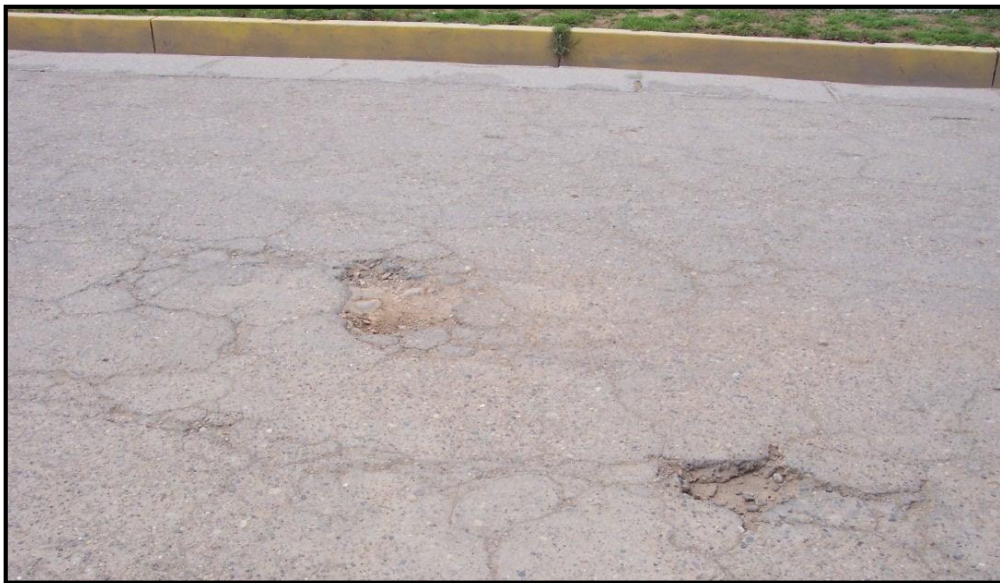
Figura 9

Grietas Longitudinal AV. Próceres Lado Norte

De la **Figura 9** hasta la **Figura 11** se muestran 3 de las mayores fallas presentes en la Av. Próceres, el ahuellamiento, huecos, baches y grietas piel cocodrilo y grietas transversales. En la **Figura 9** se muestran grietas, junto a huecos; esta situación se observa a lo largo de la Av. Próceres; así mismo, se puede observar en la **Figura 11**, esta realidad perjudica el tránsito de los vehículos, dañando sus sistemas, dañando más la carpeta asfáltica, que necesita de un nuevo asfaltado.

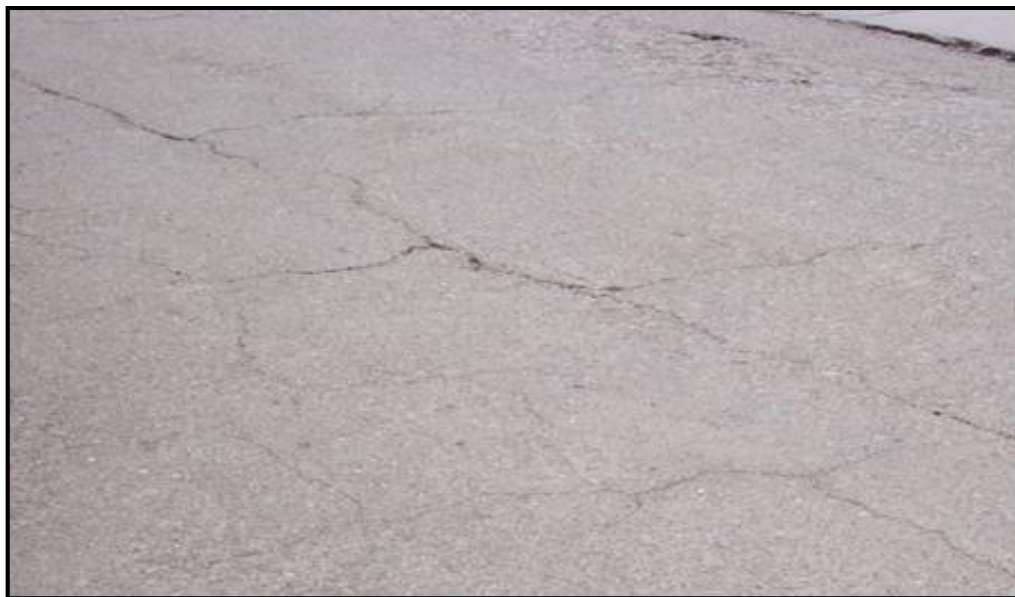
Figura 10

Huecos. Av. Próceres Lado Norte

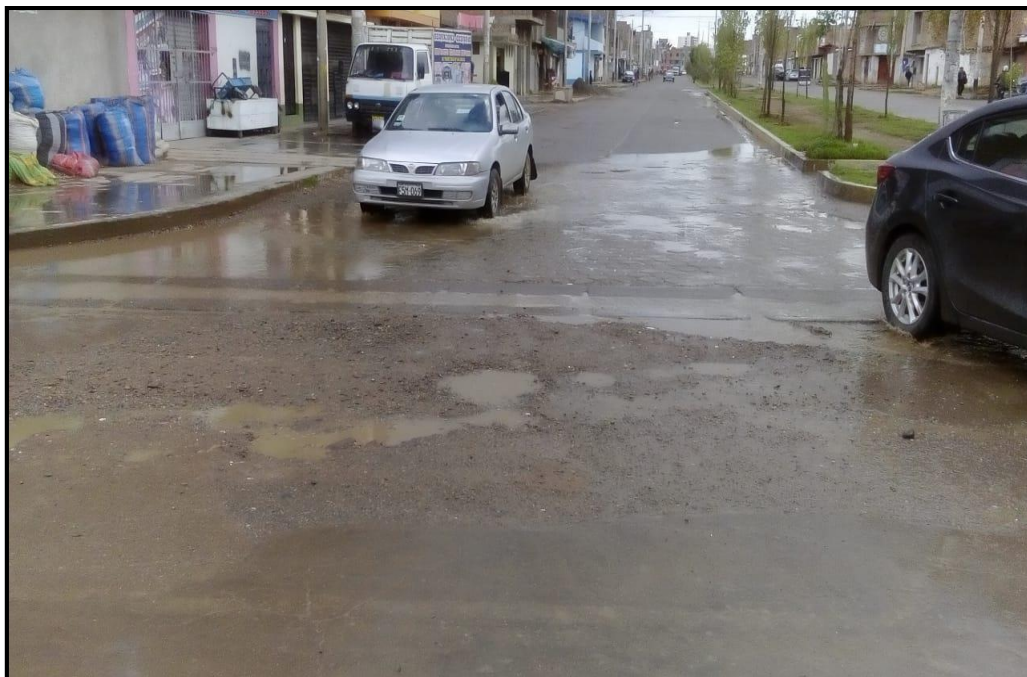
Figura 11

Baches y huecos

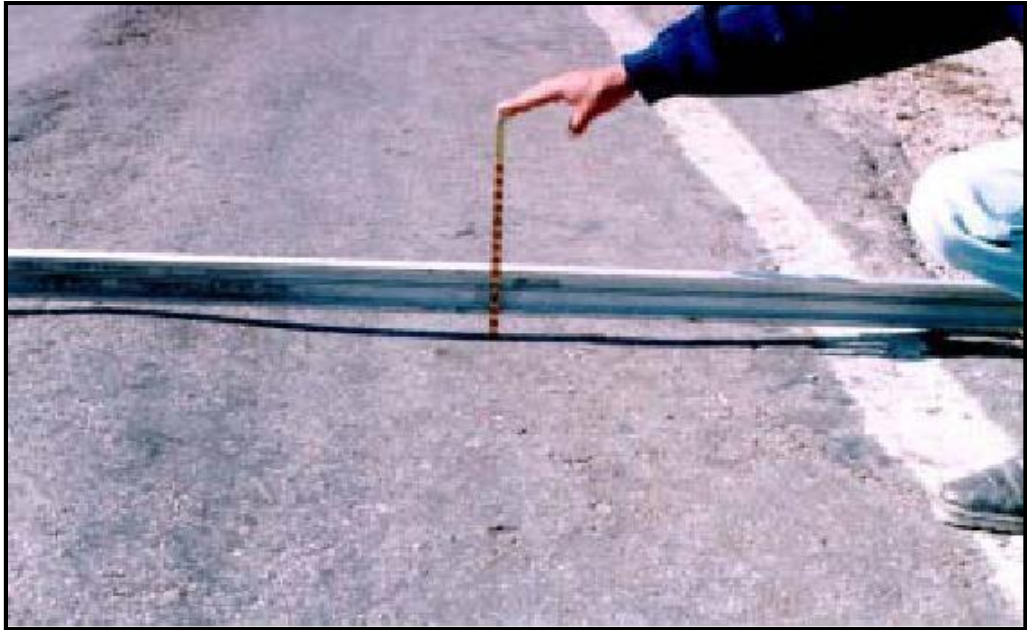
Figura 12

El ahuellamiento que se observa en la **Figura 12**, generalmente se produce por el tipo de material empleado en la elaboración de la mezcla asfáltica, el cambio constante de temperaturas y la carga que soporta la carpeta asfáltica. Esta falla causa que, en épocas de altas precipitaciones el agua se quede en el pavimento y no llegue al alcantarillado. Por otro lado, debido a muchos factores, en la **Figura 13** se observa una falla total del pavimento, ya que se aprecia la pérdida total del asfaltado en la Av Los Próceres, esto debe conllevar a que se cree una nueva carpeta asfáltica en la avenida evaluada.

Ahuellamiento

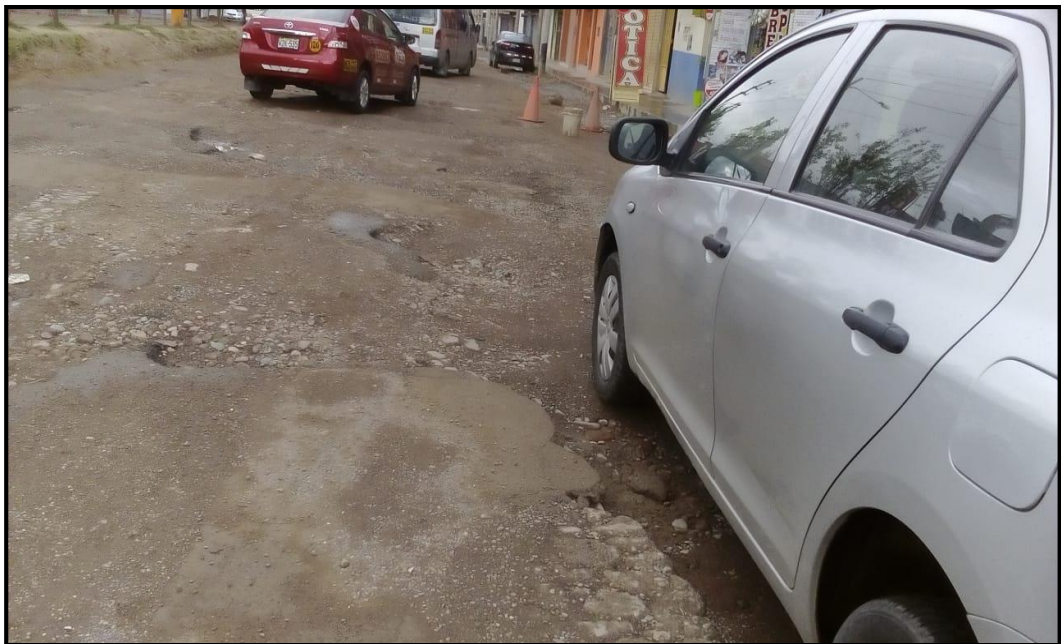
Figura 13

Pérdida total del agregado de la carpeta asfáltica

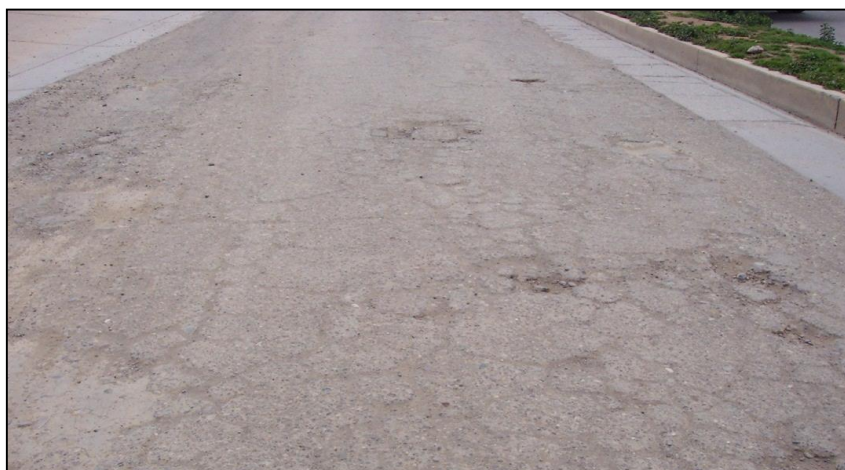
Grietas piel de cocodrilo AV. Próceres Lodo Norte

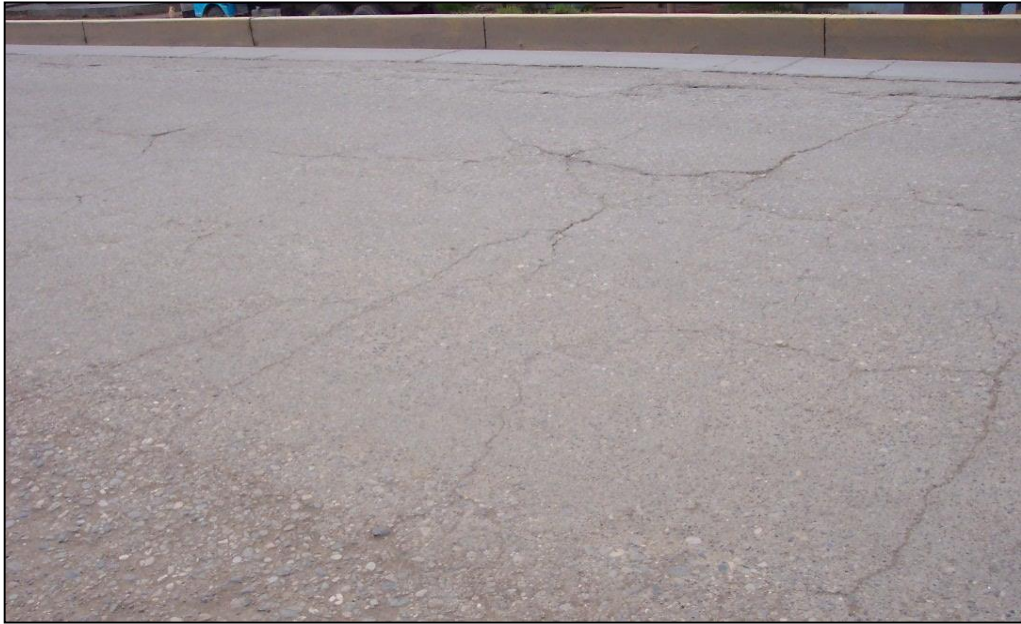
Grietas Transversales. AV. Próceres Lado norte

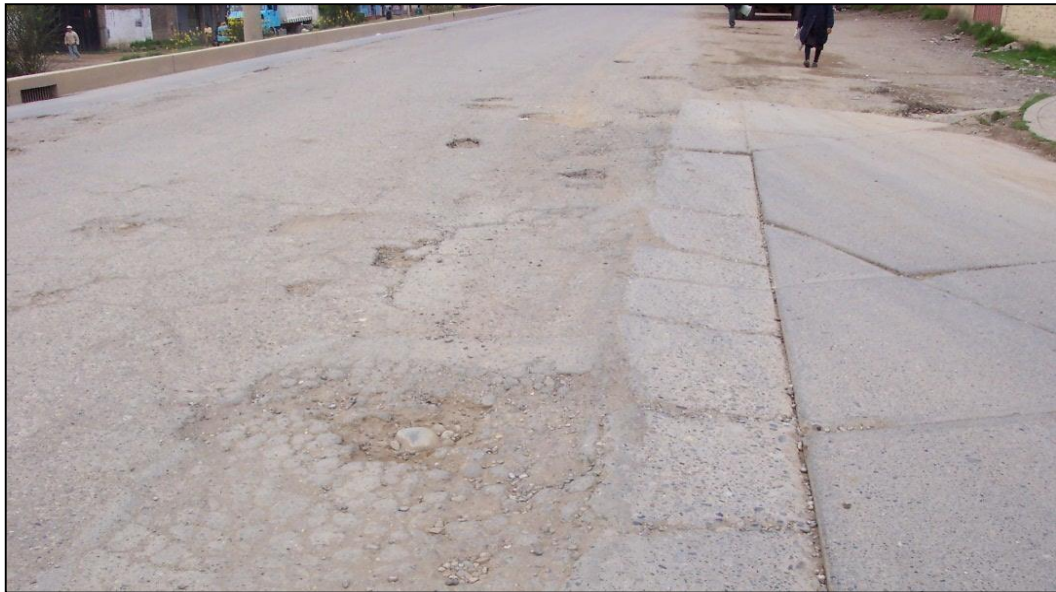
Bacheo. AV. Próceres Lado Norte

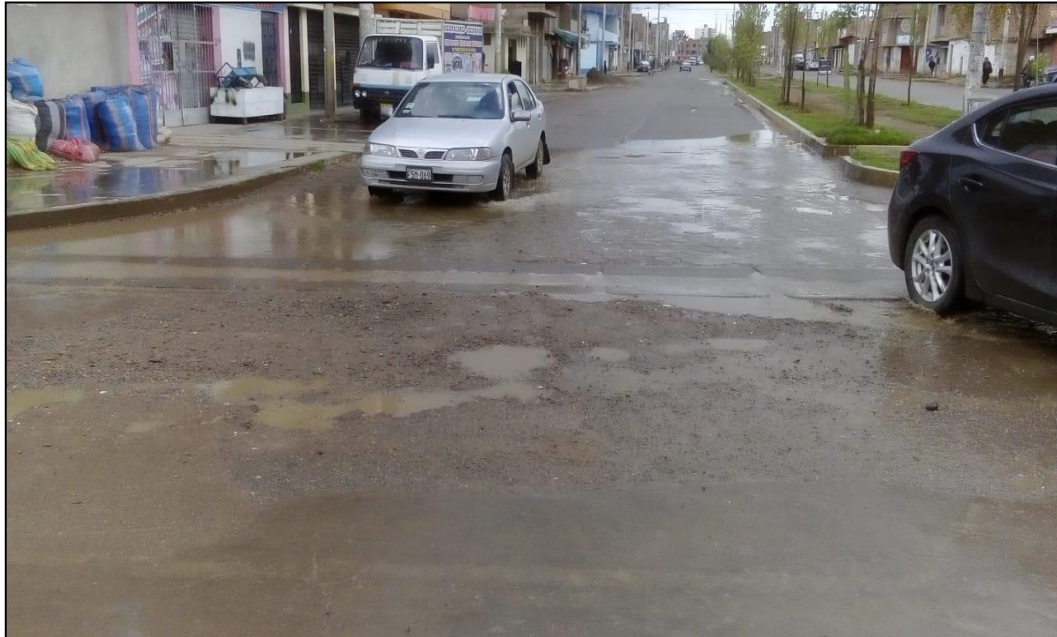
Pérdida parcial del agregado de las carpetas asfálticas

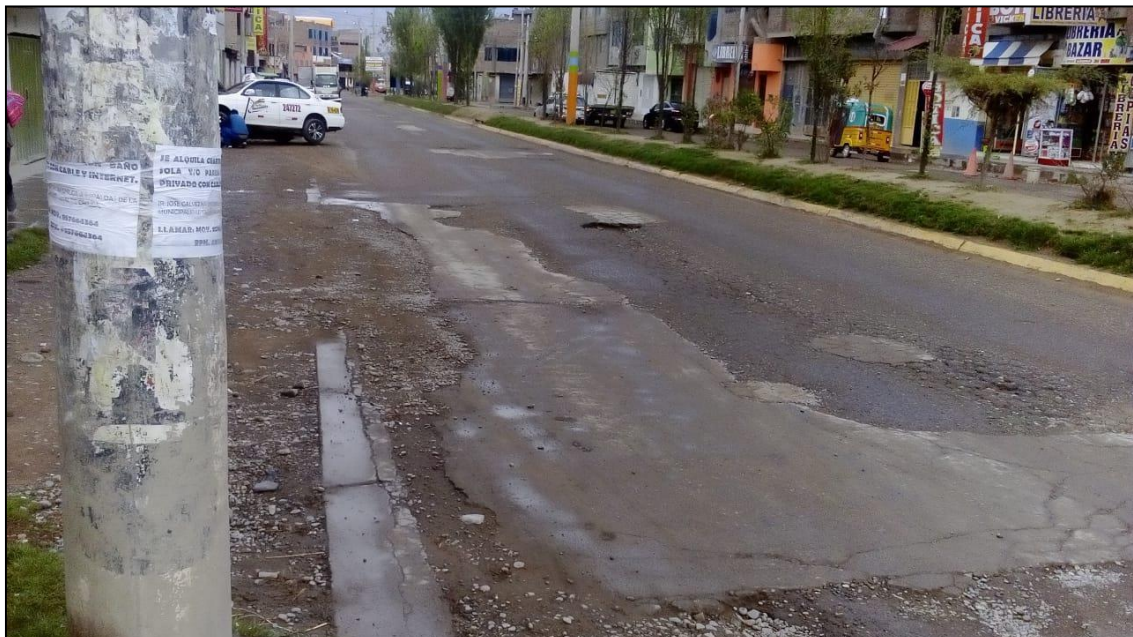
Perdida en la superficie de los agregados de las capas asfálticas con espesor mayor que 5 cm

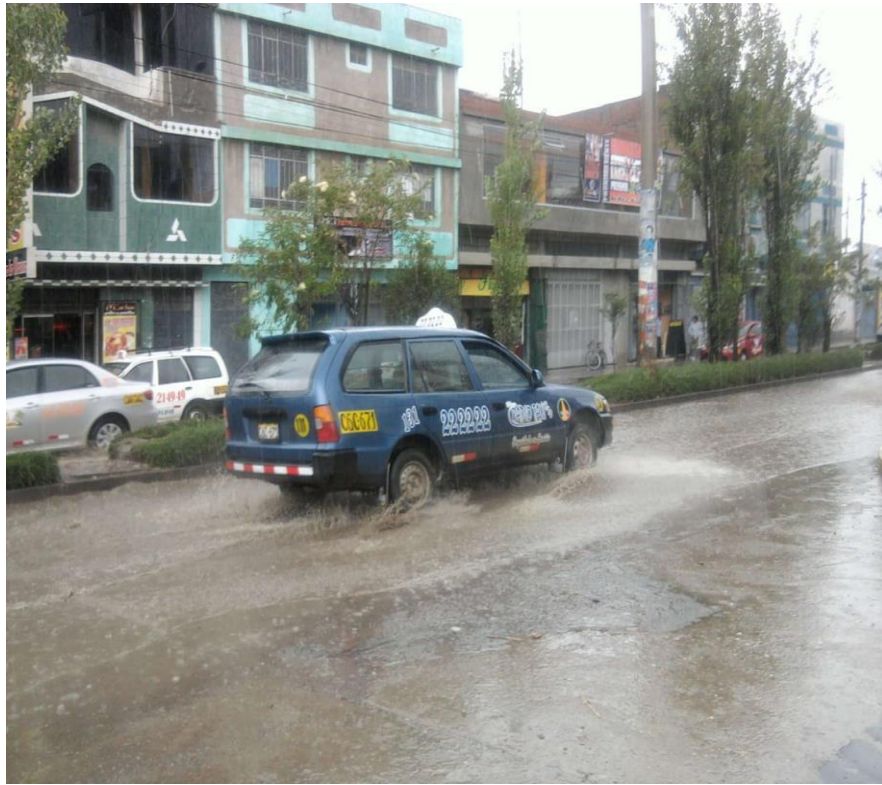
Sistema de drenaje existente pero precario

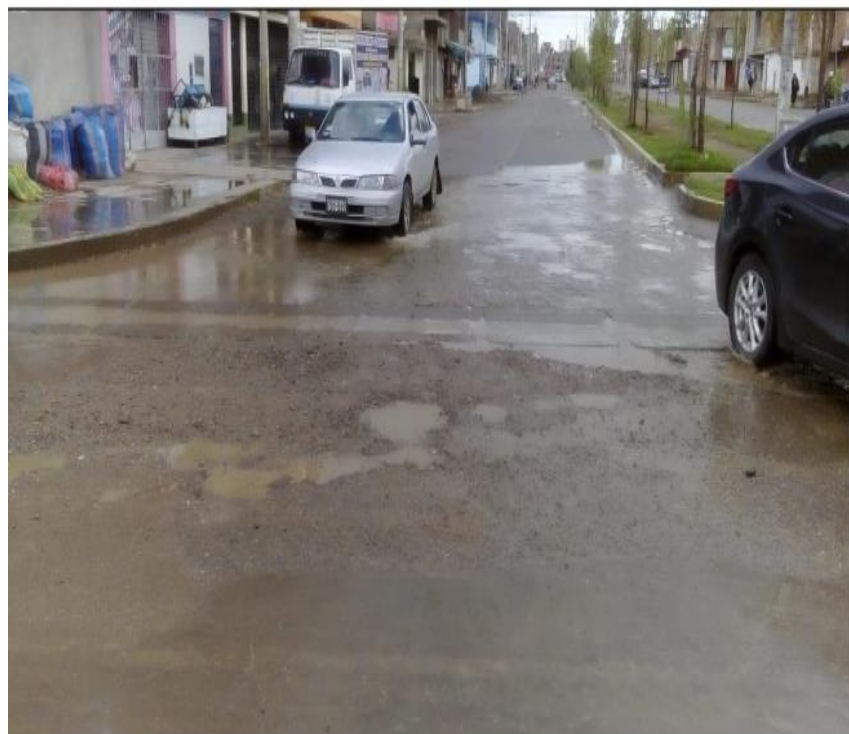
Sistema de drenaje existente pero precario

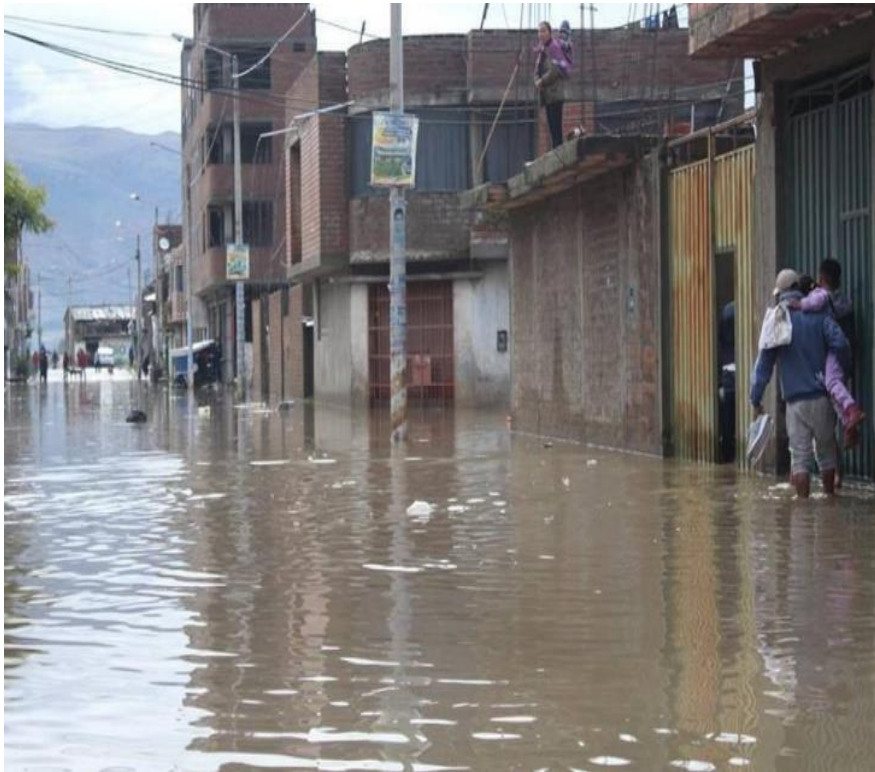
Sistema de drenaje existente pero precario
