**TESIS**

**“USO DEL MÉTODO DE ÍNDICE DE CONDICIÓN PARA EL  
ANÁLISIS DE LA CARPETA ASFÁLTICA DE LA AVENIDA  
SAN CARLOS, HUANCAYO”**

**Bach. GASPAR ALVAREZ CLAUDIO**

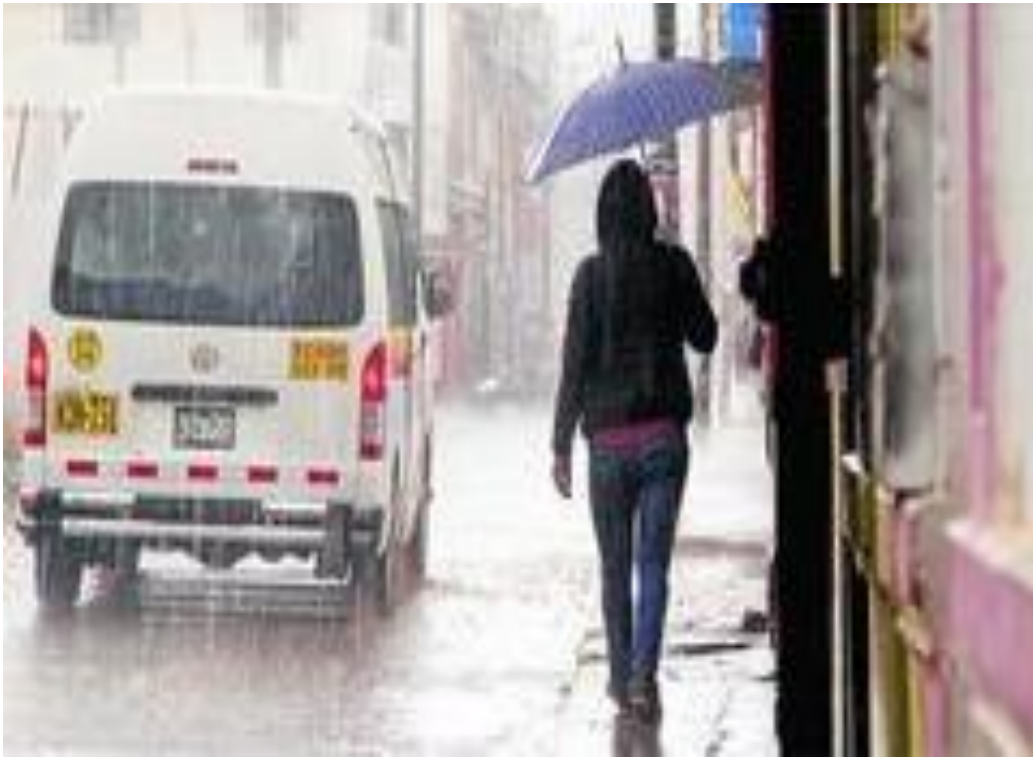
“En la vía se observó que, en épocas de lluvia entre los meses de setiembre a marzo, la vía colapsa con respecto al drenaje de las aguas pluviales, ya que las cunetas se encuentran totalmente saturadas de residuos sólidos (basura) provocado por la población, y no tengan a donde dirigirse, y tengan que circular por la calzada generando el desgaste de la carpeta asfáltica”.

*Figura 2.* Circulación de aguas pluviales por la calzada.

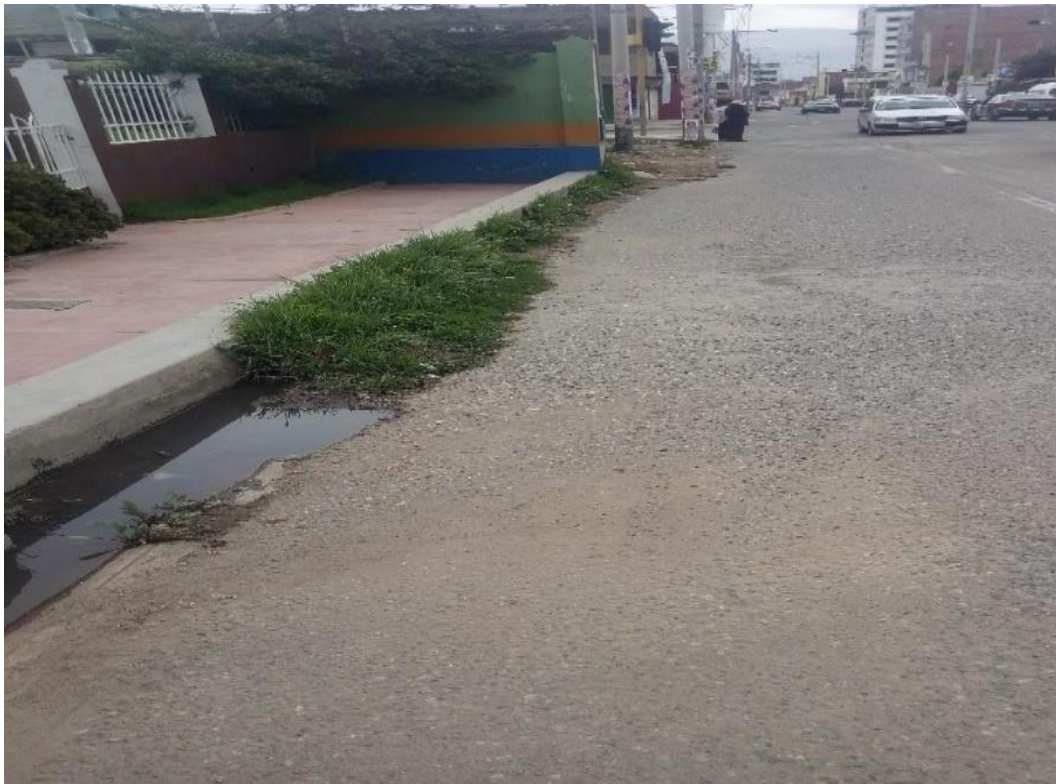
*Figura 3.* El agua pluvial no tiene donde dirigirse

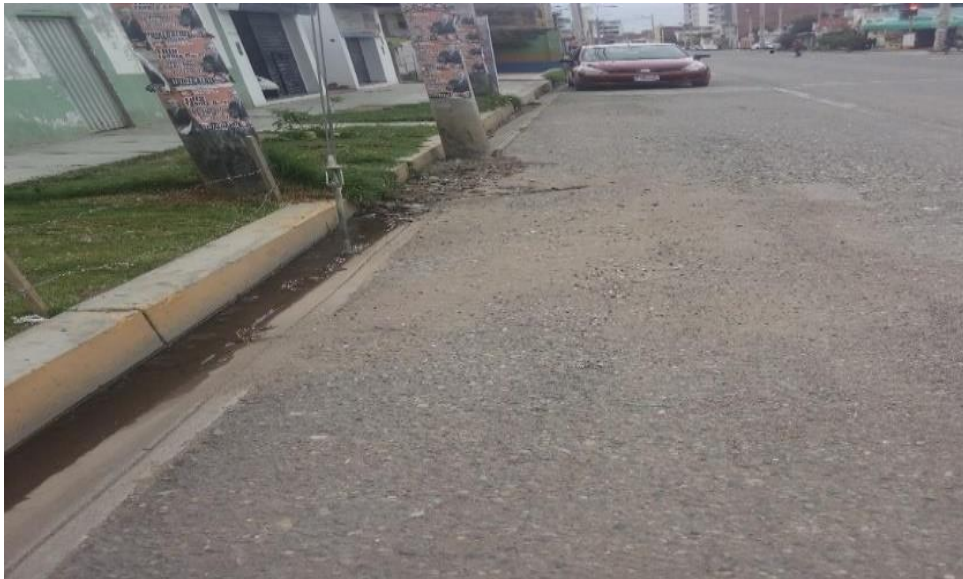
*Figura 4.* El agua pluvial no tiene a donde dirigirse por la inferencia de los agregados.

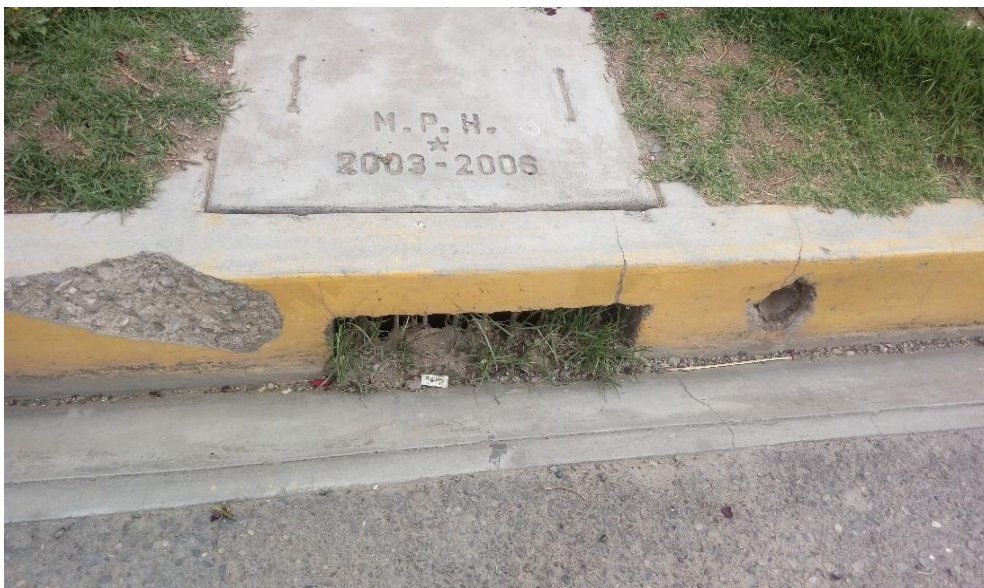
“Así mismo para que el agua pluvial evacuada por las cunetas no tiene un fin a donde llegar ya que las cajas receptoras o sumideros están totalmente tapados y saturados por el crecimiento de malezas y barro (lodo), producido por el arrastre de la tierra y/o agregados propios del desprendimiento de la carpeta asfáltica.”

*Figura 5.* Sumideros tapados por malezas de barro seco

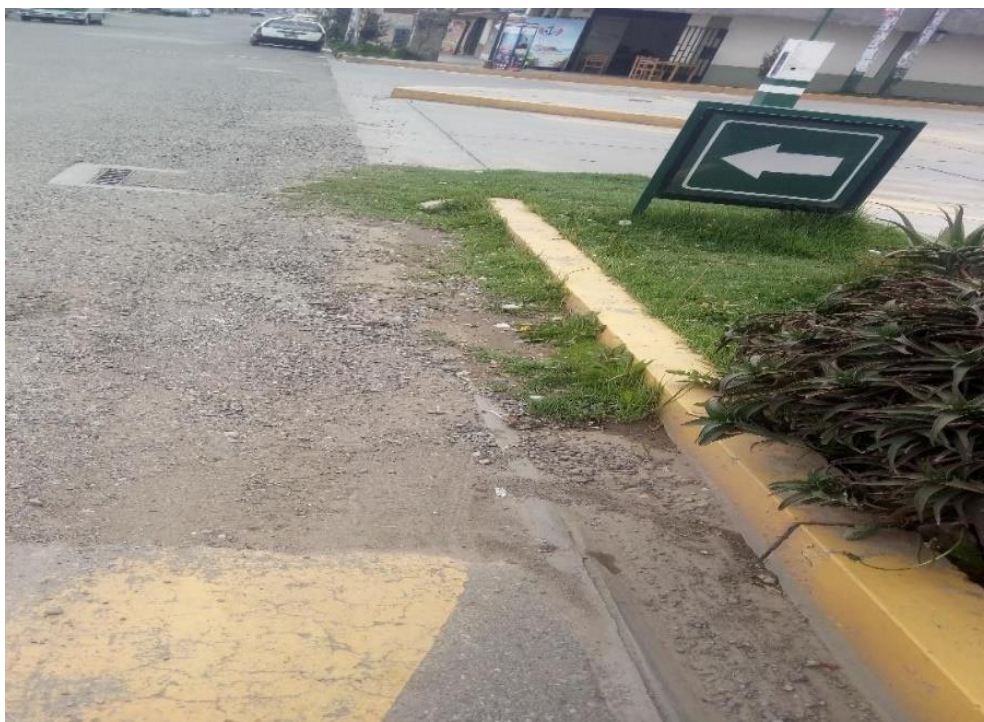
*Figura 6. Cunetas saturadas y obstruidas por malezas.*

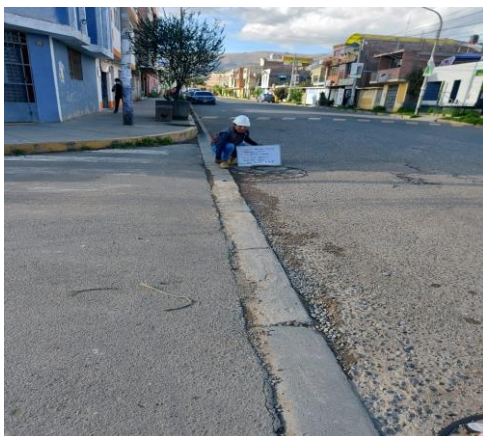
**FOTO N° 1:** SE OBSERVA LA FALLA SUPERFICIAL “BACHE”, CON UNA SEVERIDAD BAJA Y EXTENSION DE 20% Y AREA DAÑADA - 1.80 M2

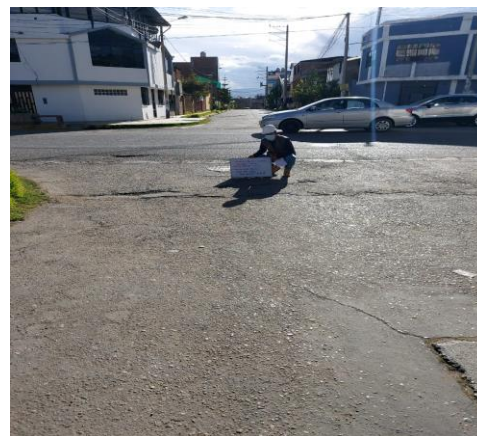
**FOTO N° 2:** SE OBSERVA LA FALLA SUPERFICIAL “BACHE”, CON UNA SEVERIDAD ALTA Y EXTENSION DE 50% Y AREA DAÑADA - 1.50 M2

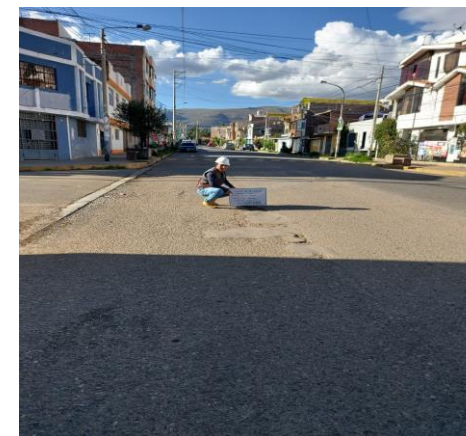
**FOTO N° 3:** SE OBSERVA LA FALLA SUPERFICIAL “PARCHE DETERIORADA”, CON SEVERIDAD MEDIA Y EXTENSION DE 20% - 50% Y AREA DAÑADA - 0.20 M2

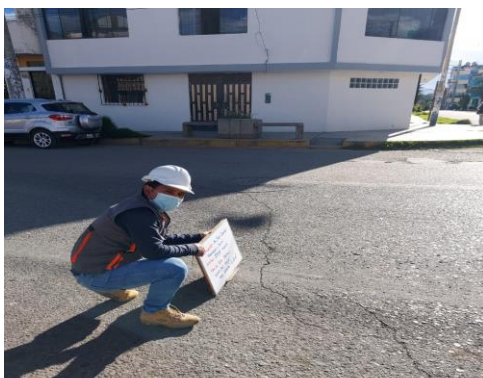
**FOTO N° 4:** SE OBSERVA LA FALLA SUPERFICIAL “FISURA TRANSVERSAL”, CON SEVERIDAD BAJA Y EXTENSION DE 20% Y AREA DAÑADA - 1.50 ML

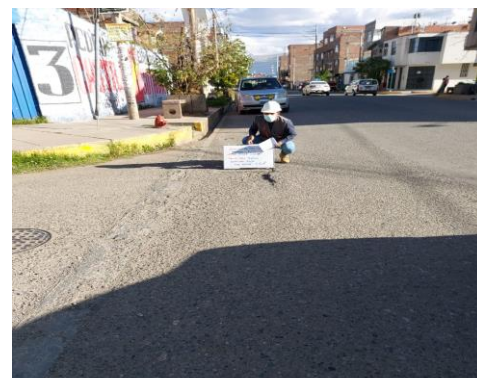
**FOTO N° 5:** SE OBSERVA LA FALLA SUPERFICIAL “HUNDIMIENTO”, CON SEVERIDAD MEDIA Y EXTENSION DE 20% - 50% Y AREA DAÑADA - 3.30 M2

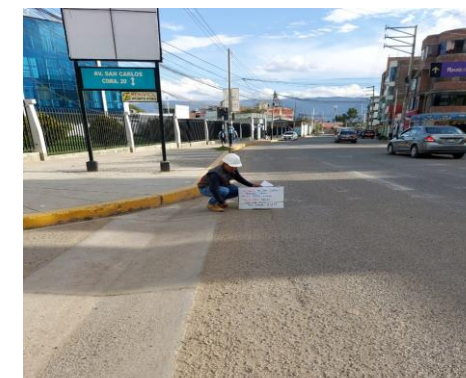
**FOTO N° 6:** SE OBSERVA LA FALLA SUPERFICIAL “ONDULACION”, CON SEVERIDAD MEDIA Y EXTENSION DE 20% - 50% Y AREA DAÑADA - 8.00 ML

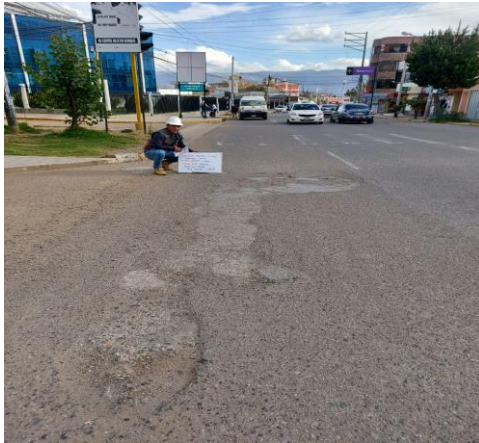
**FOTO N° 7:** SE OBSERVA LA FALLA SUPERFICIAL “PARCHE DETERIORADO”, CON SEVERIDAD ALTA Y EXTENSION DE 50% Y AREA DAÑADA - 33.00 M2

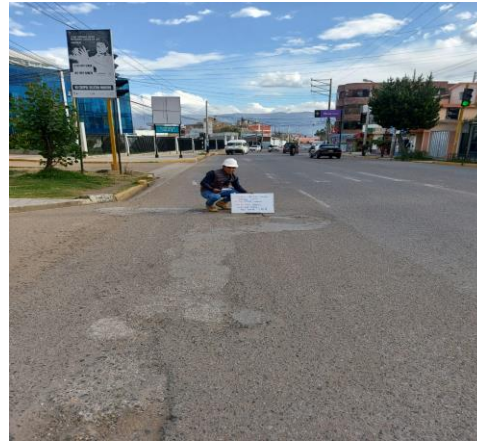
**FOTO N° 8:** SE OBSERVA LA FALLA SUPERIOR “FISURA TRANSVERSAL Y PERDIDA DE ARIDOS”, CON SEVERIDAD MEDIA Y EXTENSION DE 20% - 50% Y AREA DAÑADA - 3.30 ML - 38.30 M2

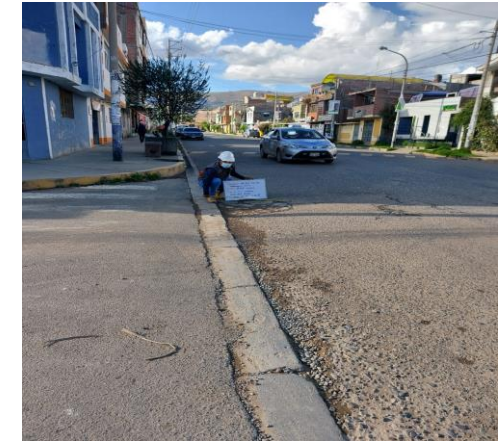
**FOTO N° 9:** SE OBSERVA LA FALLA SUPERFICIAL “PARCHE DETERIORADO”, CON SEVERIDAD BAJA Y EXTENSION DE 20% Y AREA DAÑADA - 1.93 M2

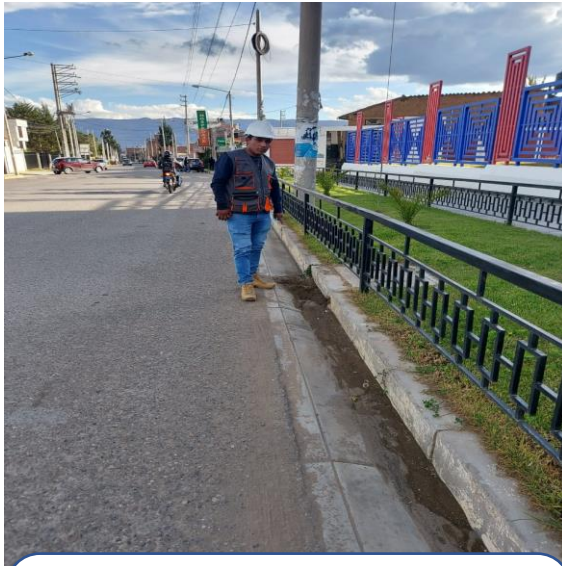
**FOTO N° 1:** SUMIDERO TOTALMENTE TAPADO POR EL BARRO A CAUSA DEL ARRASTRE DE LA TIERRA Y AGREGADOS PROPIO DE LA CARPETA ASFALTICA.

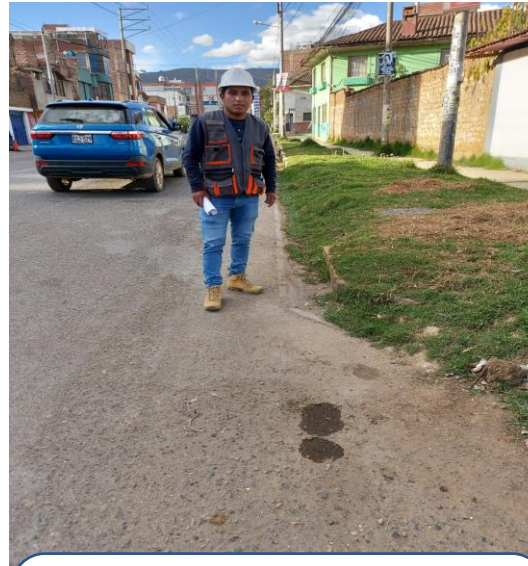
**FOTO N° 2:** SUMIDERO TAPADO POR EL CRECIMIENTO DE MALEZAS Y NO RECOLECTA EL AGUA PLUVIAL.

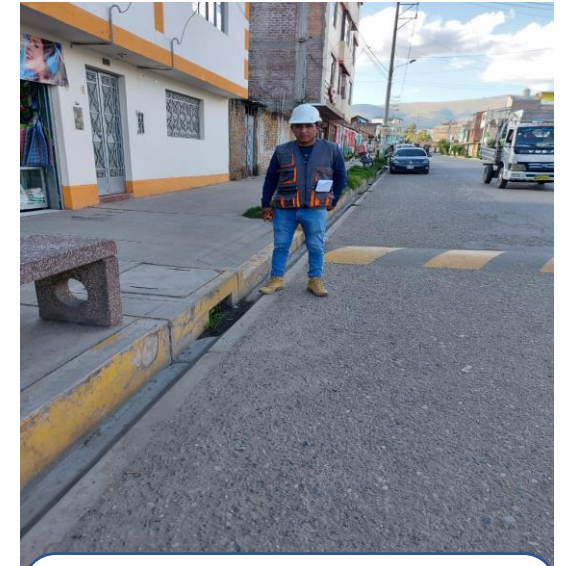
**FOTO N° 3:** SUMIDERO TAPADO POR RESIDUOS SOLIDOS, OBSTRUYENDO EL PASE DEL AGUA PROVENIENTE DE LAS LLUVIAS.

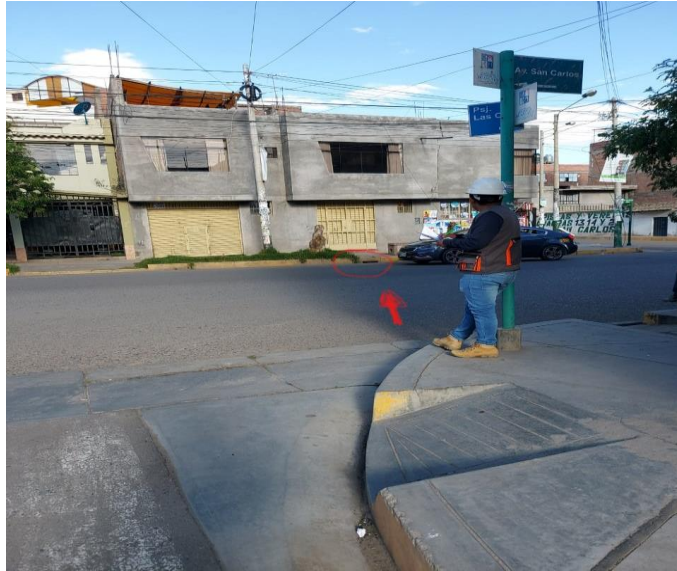
**FOTO N° 4:** EL AGUA PLUVIAL SE ENCUENTRA ESTANCADA Y SIN DIRECCION POR LA OBSTRUCCION DE TIERRA Y AGREGADOS, A ESTO SUMARLE EL POSTE DE TELEFONO, QUE SE ENCUENTRA MAL UBICADO

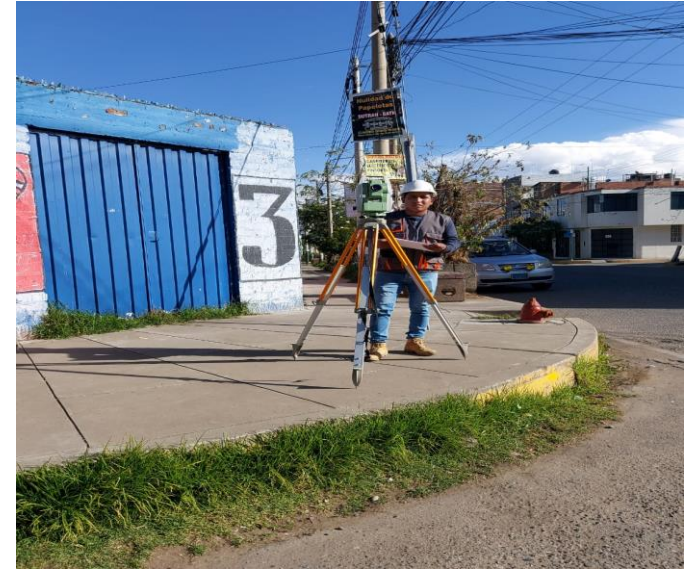
**FOTO N° 5:** LA CUNETA ESTA TOTALMENTE SATURADA CRECIMIENTO DE MALEZA, DE TIERRA Y/O AGREGADO PROPIO DEL DESPRENDIMIENTO DE LA CARPETA ASFALTICA, TAMBIEN CON MALEZA.
