**UNIVERSIDAD PERUANA LOS ANDES**  
**FACULTAD DE INGENIERÍA**  
**ESCUELA PROFESIONAL DE INGENIERÍA CIVIL**

**INFORME TÉCNICO**

**CONSTRUCCIÓN DE MODULO DE VIVIENDA DE 35 m<sup>2</sup> DE ÁREA  
TECHADA FINANCIADA POR EL FONDO MIVIVIENDA – CONSTRUCCIÓN  
EN SITIO PROPIO**

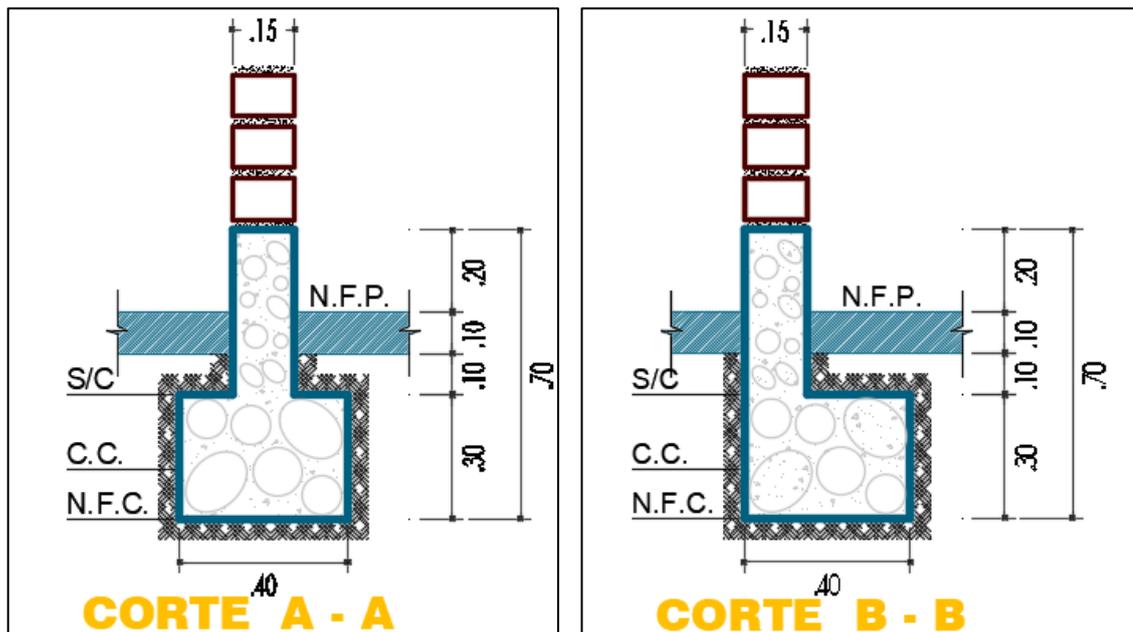
Figura 4.1-1. Cortes de los cimientos.

La Figura 4.1-1 muestra los cortes de los cimientos, esto según el plano E – 01, identificándose que, los cimientos corridos presentan una altura de 0.30 cm y el sobrecimiento de 0.40 cm.

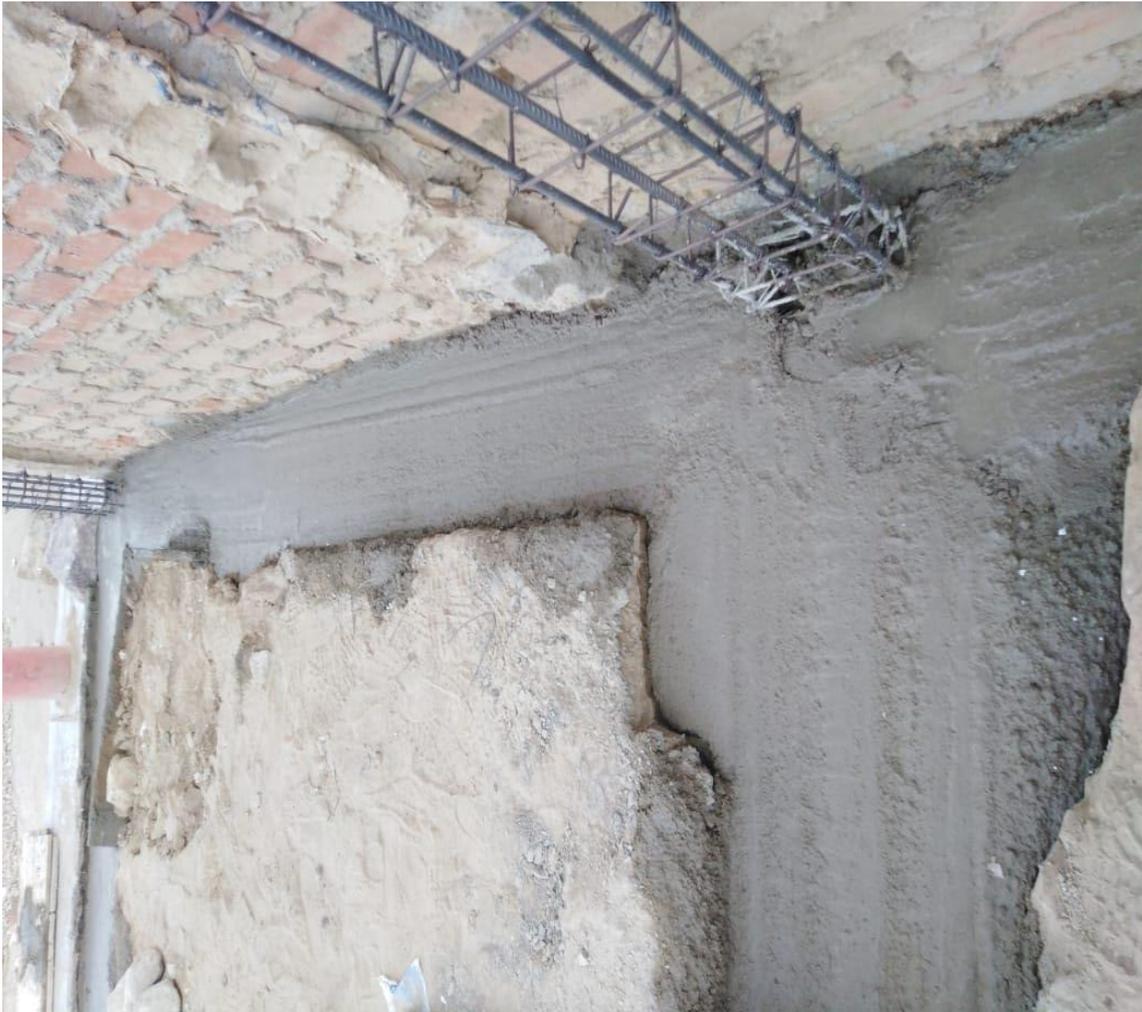
Figura 4.2-3. Vaciado de concreto para cimiento corrido.

El error que se observó en la ejecución de los cimientos corridos fue el uso excesivo de piedras grandes de modo tal que sobrepasan el 30 % del volumen total admisible, se sabe que el

elevado volumen de piedra reduce la cantidad del concreto requerido en dicha cimentación, siendo así que el acero que nace de aquella cimentación no esté completamente rodeado de concreto, lo que a su vez disminuye la superficie de adherencia del acero frente al concreto.

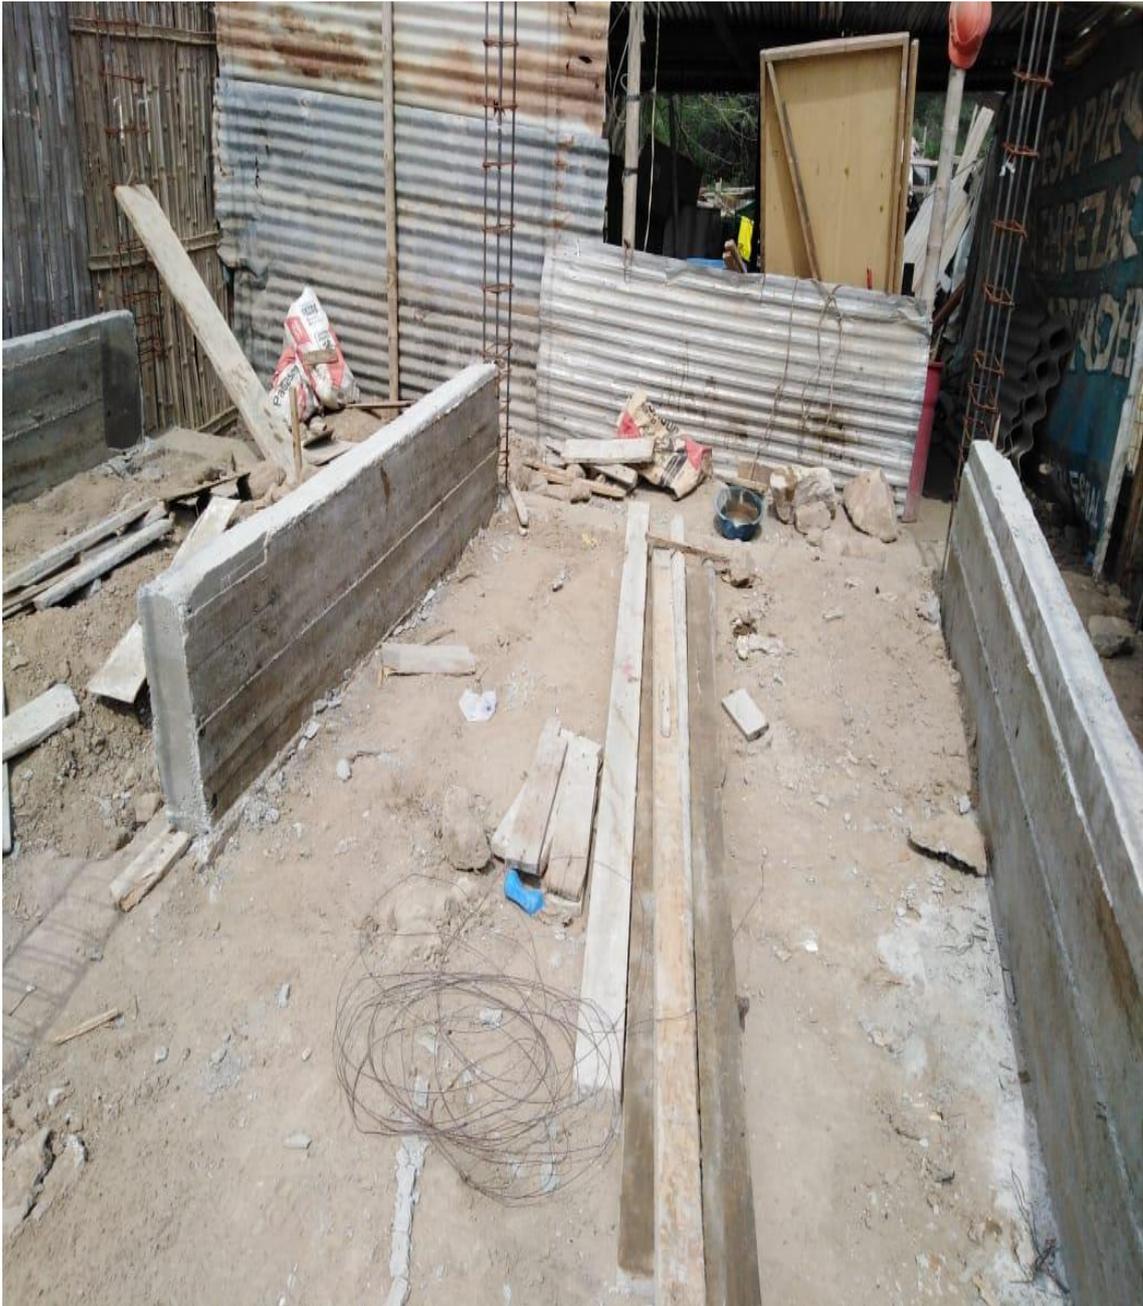
Figura 4.2-4. Sobrecimiento.

Según los planos del expediente técnico la altura del sobrecimiento debió ser de 50 cm, pero en la Figura 4.2-4 se puede observar que el sobrecimiento es más de 40 cm, se

incrementó la altura del sobre cimiento, pero la dosificación del concreto se redujo al igual que la resistencia del concreto. Asimismo, solo utilizaron el hormigón como agregado, lo cual va en contra a lo especificado en la norma E. 060 del Reglamento Nacional de Edificaciones.

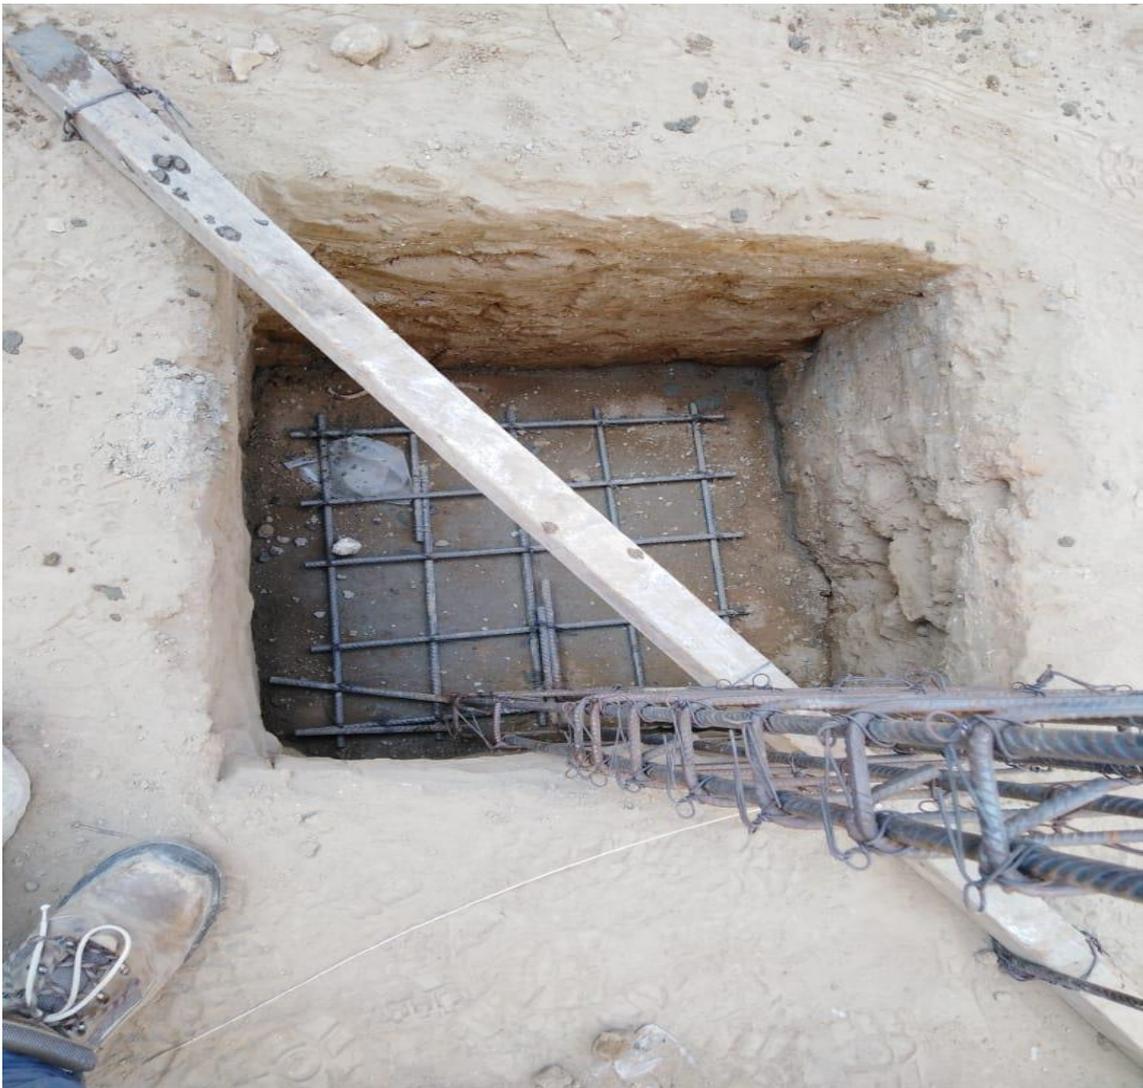
Figura 4.2-6. Vista de la malla de refuerzo en zapatas.

Asimismo, la malla no debe tocar el suelo ni el solado, se debe evitar colocando unos dados de 7.5 cm como mínimo, es importante que al momento del vaciado la malla mantenga la

posición correcta, en la habilitación de la malla se debe evitar los traslapes; no obstante, según la Figura 4.2-6 se observa que la malla tiene traslapes y está sobre el suelo, la composición del suelo dañara el refuerzo ya que no tiene recubrimiento alguno.

| Partida | Según Reglamento Nacional de Edificaciones | Planteado en el expediente | Lo que se realizó en obra | Consecuencias |
|---|--|--|---|--|
| Zapatatas | | Dados de concreto para recepcionar la armadura | No se colocaron dados de concreto. | Respecto a que el refuerzo de acero no tiene un recubrimiento adecuado, la composición y la humedad del suelo dañaría el refuerzo corroyéndolo y por ende poniendo en riesgo la seguridad de las personas que las habitan. |

Lo relativo a las obras de concreto armado, en las zapatas y según la Figura 10 se observa que la malla tiene traslapes y está sobre el suelo. Con respecto a los traslapes se observó que no cumplen con lo especificado en la norma E.060 en la que para barras de 1/2" debería de ser de 0.60 m, en este sentido a la falta de dicha longitud de traslape en el refuerzo de la zapata hace que sea propensa a fallas por flexión ante la ocurrencia de un evento extremo o a la aplicación de fuerzas debido a un nuevo nivel, perjudicando así el comportamiento estructural de la vivienda. Con respecto a que el refuerzo de acero no tiene un recubrimiento adecuado la composición y la humedad del suelo dañarían el refuerzo corroyéndolo y por ende poniendo en riesgo la seguridad de las personas que las habitan; por lo que se debió considerar un solado y dados de concreto tal como recomienda García (2008) y Castillo (2013) y que recomiendan verter 10 cm de concreto simple (solado) antes de la colocación de las armaduras; a fin de asegurar la estabilidad y adherencia de la misma con el concreto. Respecto a las columnas también se mostraron inconvenientes puesto que, el plano de estructuras del proyecto la columna debió contar con 4 aceros de 1/2" y 2 aceros de 3/8", mas como se muestra en la Figura 4.2-7 se observa solo 4 aceros de 1/2", lo cual incumple lo recomendado por Morales (2006) en el libro de Diseño en Concreto Armado (pág. 70) pues detalla que, el área mínima de acero

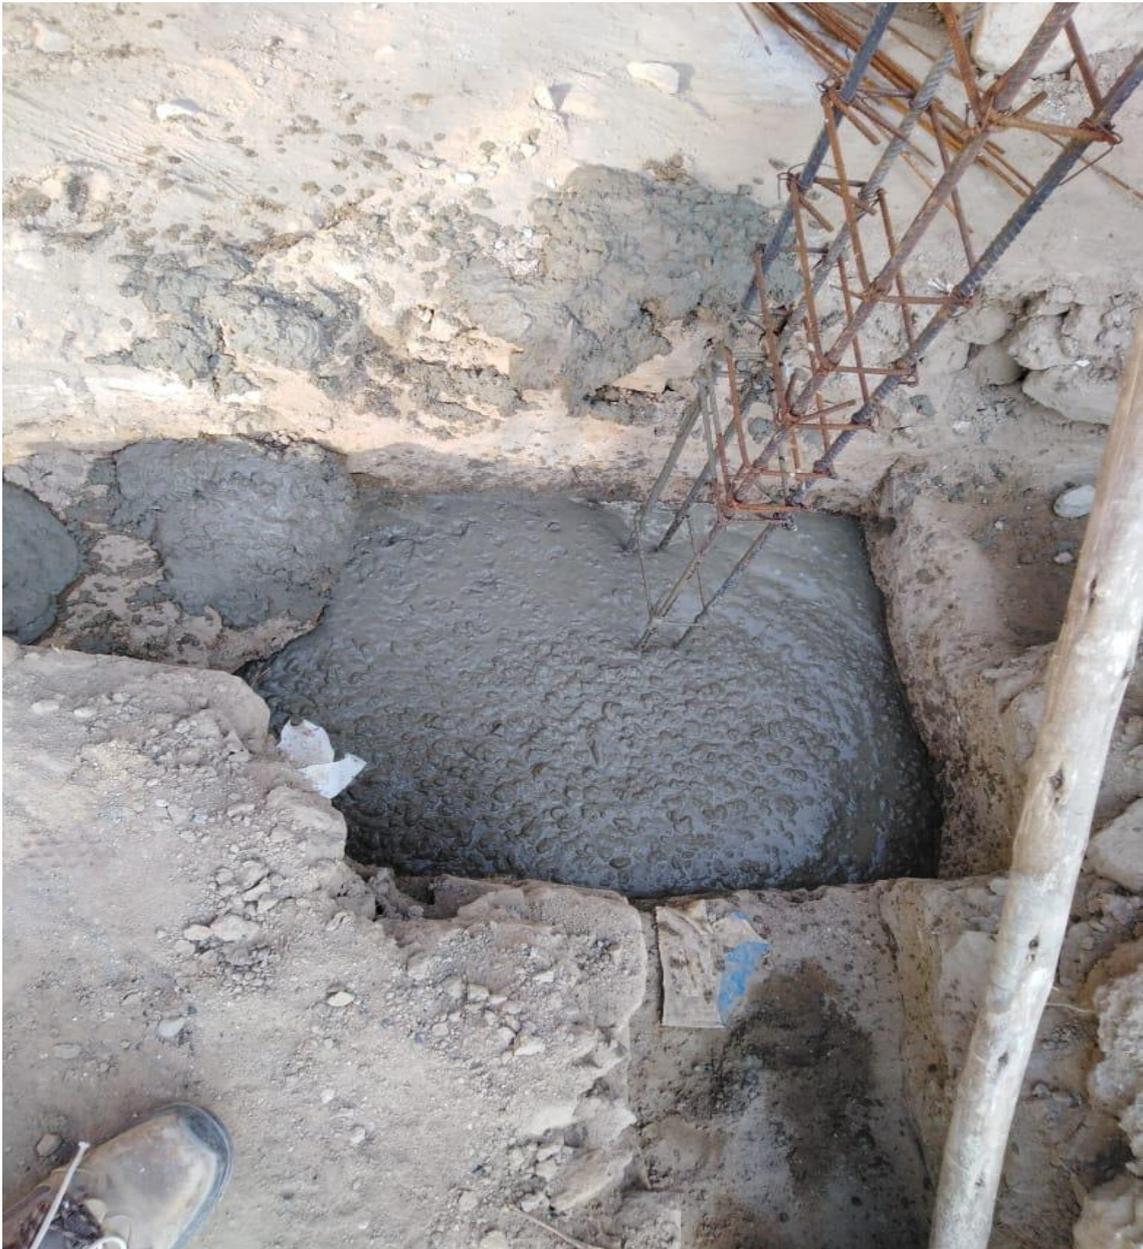
Figura 4.2-7. Columnas.

Otra consideración técnica es que las columnas deben ser armadas y vaciadas según las especificaciones del proyectista, de haber modificaciones deberán informarse y presentar el

respectivo sustento teniendo en cuenta el RNE o normas legales; no obstante, cabe señalar que el plano de estructuras del proyecto la columna debió contar con 4 aceros de 1/2" y 2 aceros de 3/8", más como se muestra en Figura 4.2-7 se observa solo 4 aceros de 1/2", lo cual repercutiría en la estructura al no soportar la carga para la que fue diseñada.

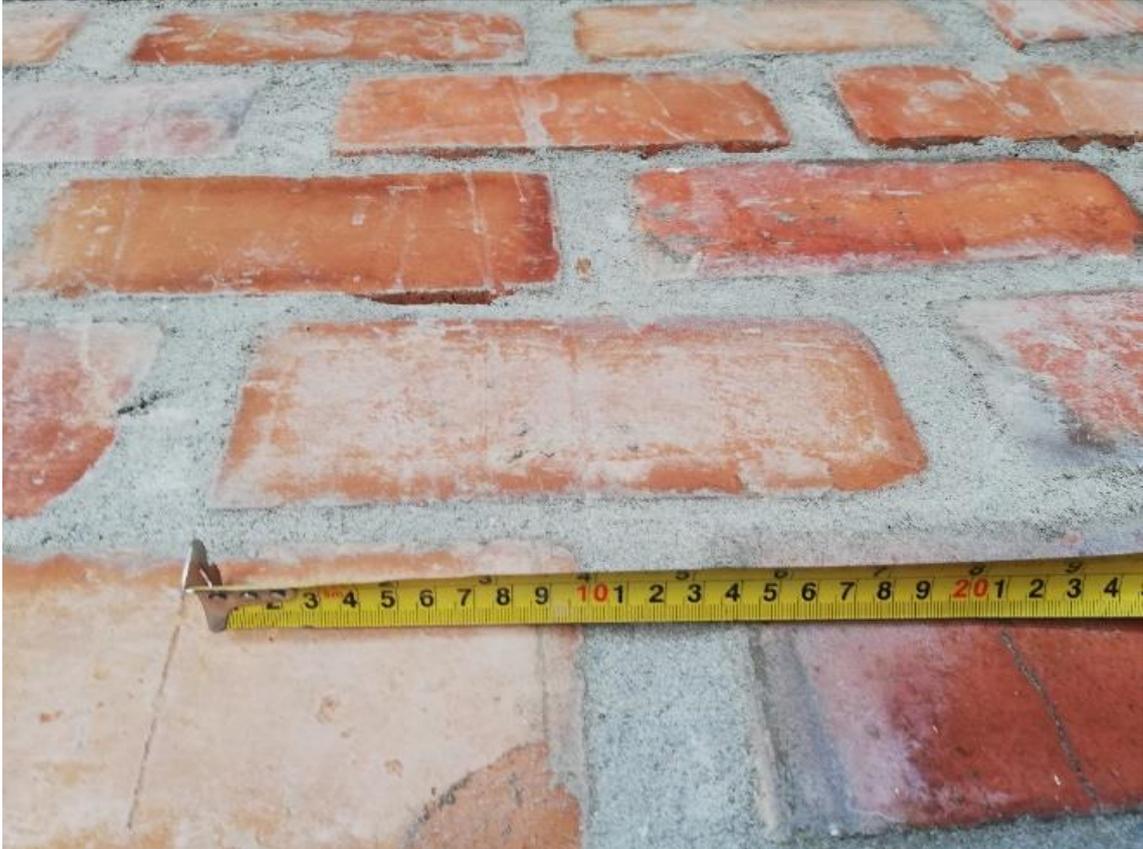
Figura 4.2-13. Junta de ladrillos.

Cuando se construyó los muros se revisó que la superficie esté limpia y nivelada, luego se procedió a replantear el diseño del muro en el sobrecimiento. Asimismo, se tomó en cuenta el nivel y aplomo del muro; no obstante, no se respetó el espesor de mortero indicado, para este caso de 1.5 cm de espesor, llegando hasta aproximadamente 5.00 cm de espesor, lo cual podría ocasionar desnivel y en algunos casos desplomo, tal como se muestra en la Figura 4.2-13.

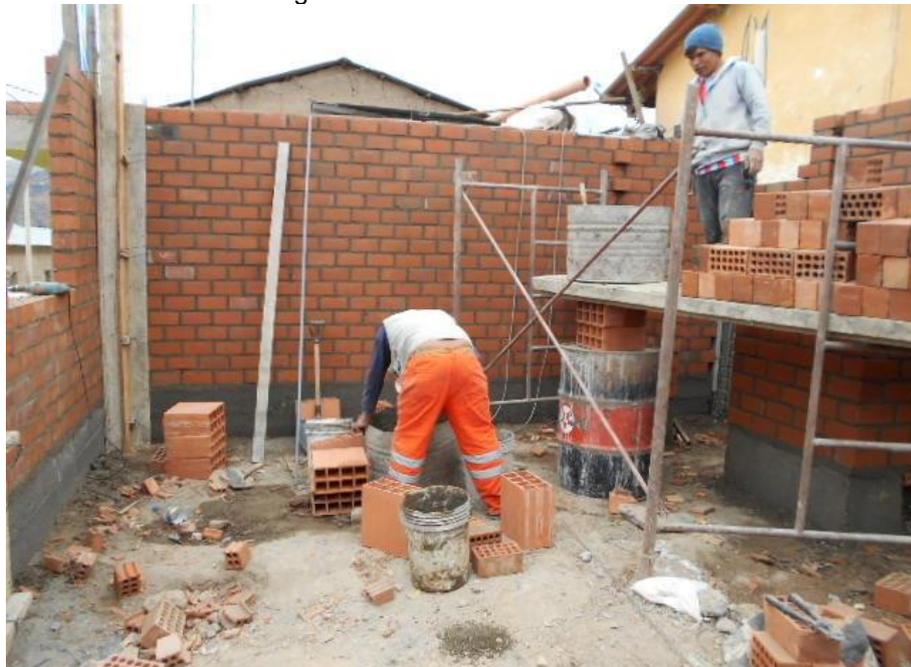
Figura 4.2-14. Asentado de ladrillos.

Otro aspecto a considerar fue el asentado del ladrillo se dio en una sola jornada, lo cual según el reglamento no está permitido pues en alturas mayores a 1.3 m comprimirán las hileras inferiores de ladrillo, adelgazando las juntas horizontales (Figura 4.2-14).
