UNIVERSIDAD PERUANA LOS ANDES

INFORME TÉCNICO

**EVALUACIÓN DEFLECTOMÉTRICA EN
MEJORAMIENTO DE SUELOS DE LA
CARRETERA MAZAMARI - PANGOA -
CUBANTÍA, UTILIZANDO LA VIGA
BENKELMAN**

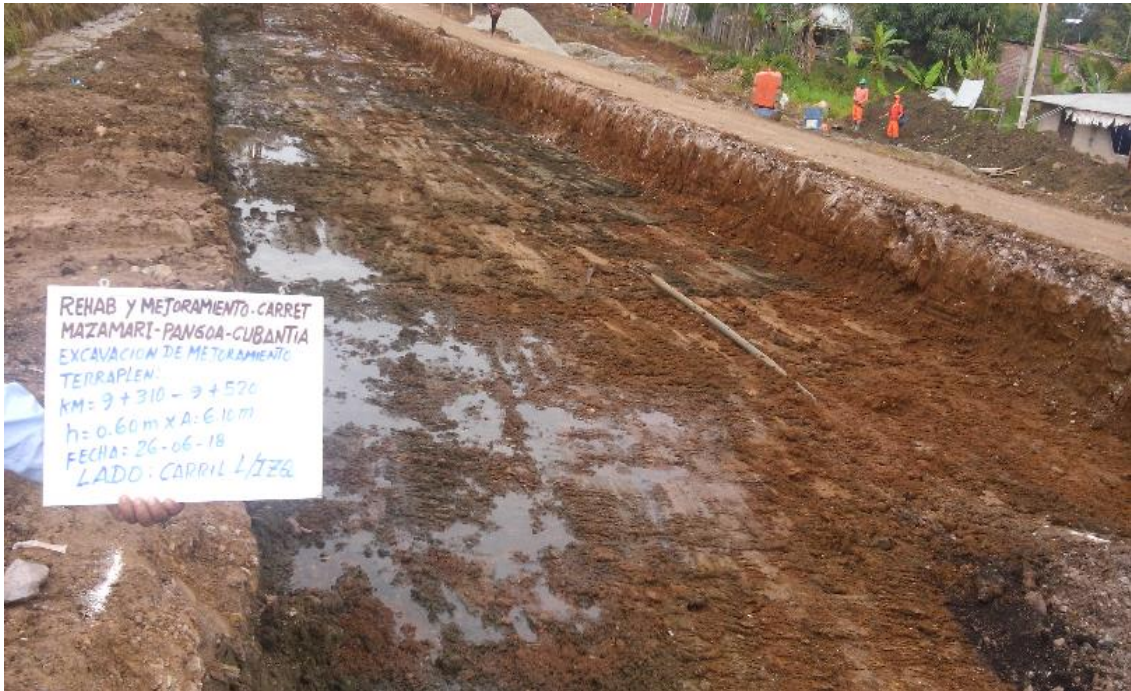
Figura N° 03: Mejoramiento, filtración de agua (Nivel freático).

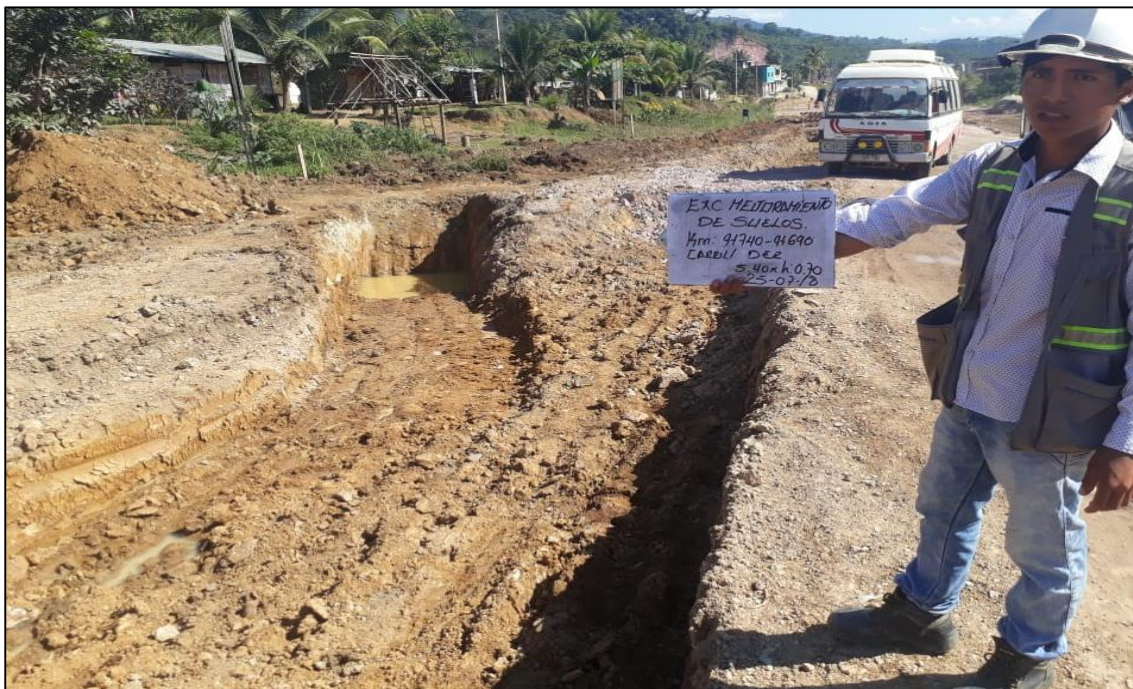
Figura N° 04: Mejoramiento, espolón para drenar la filtración de agua km 9+690-9+740 lado derecho.

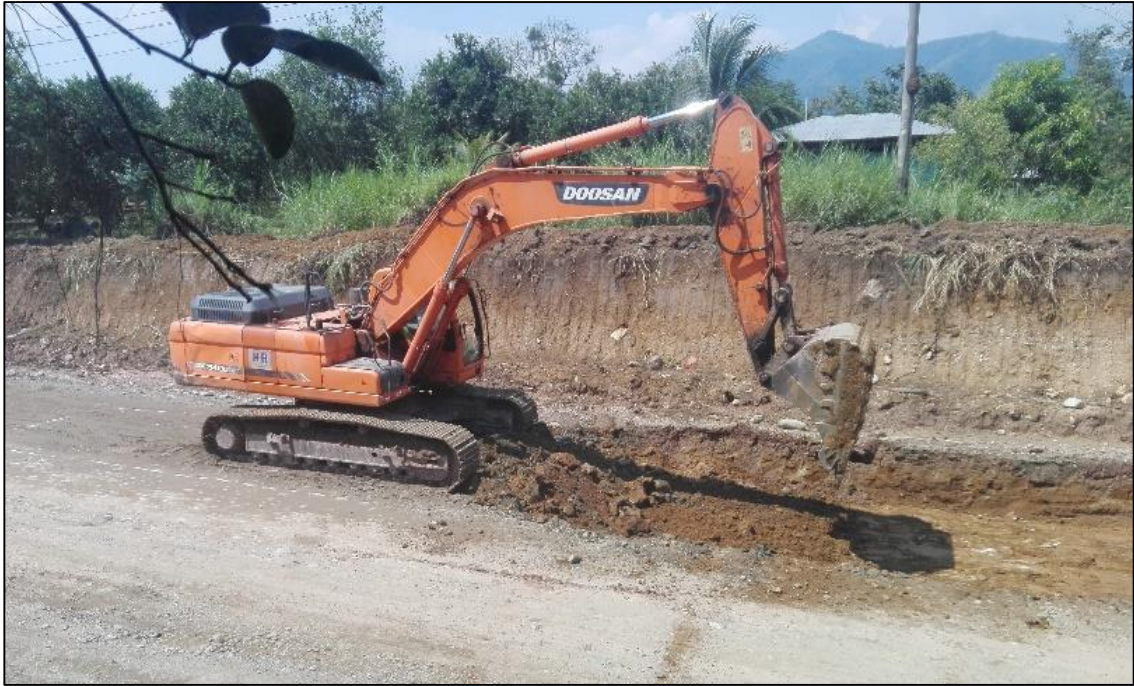
Figura N° 11: Corrección de tramo observado por presentar deflexiones altas km 9+500.

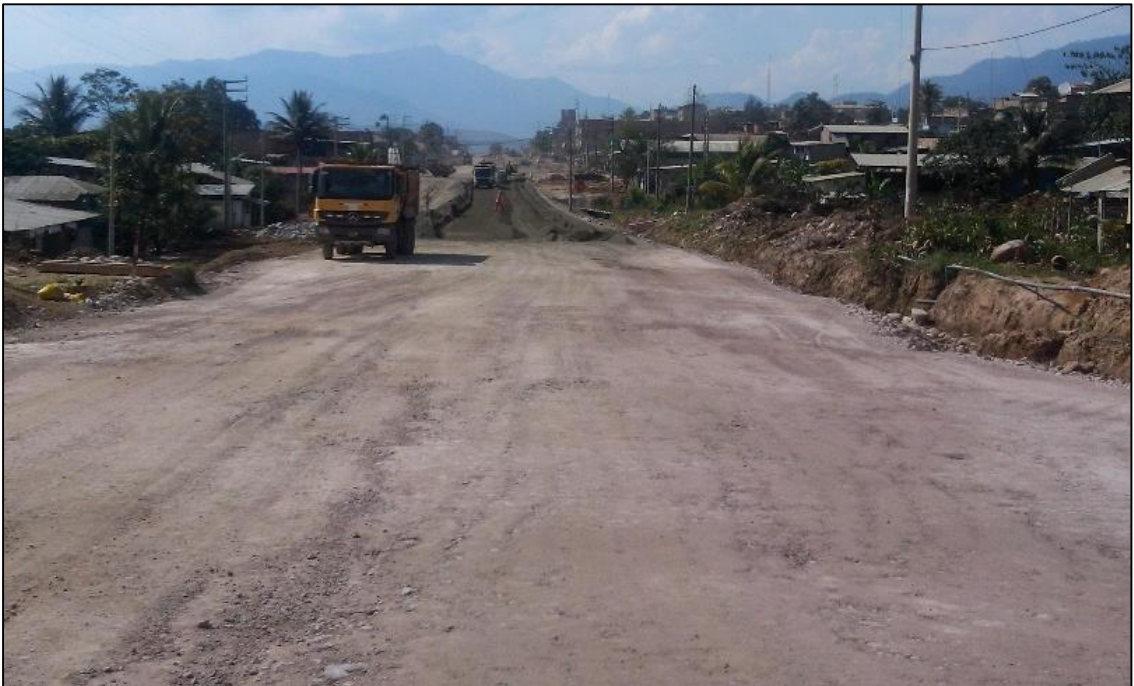
Figura N° 12: Volquete cargado neummatizando los puntos observados por presentar deflexiones que sobrepasan ligeramente.

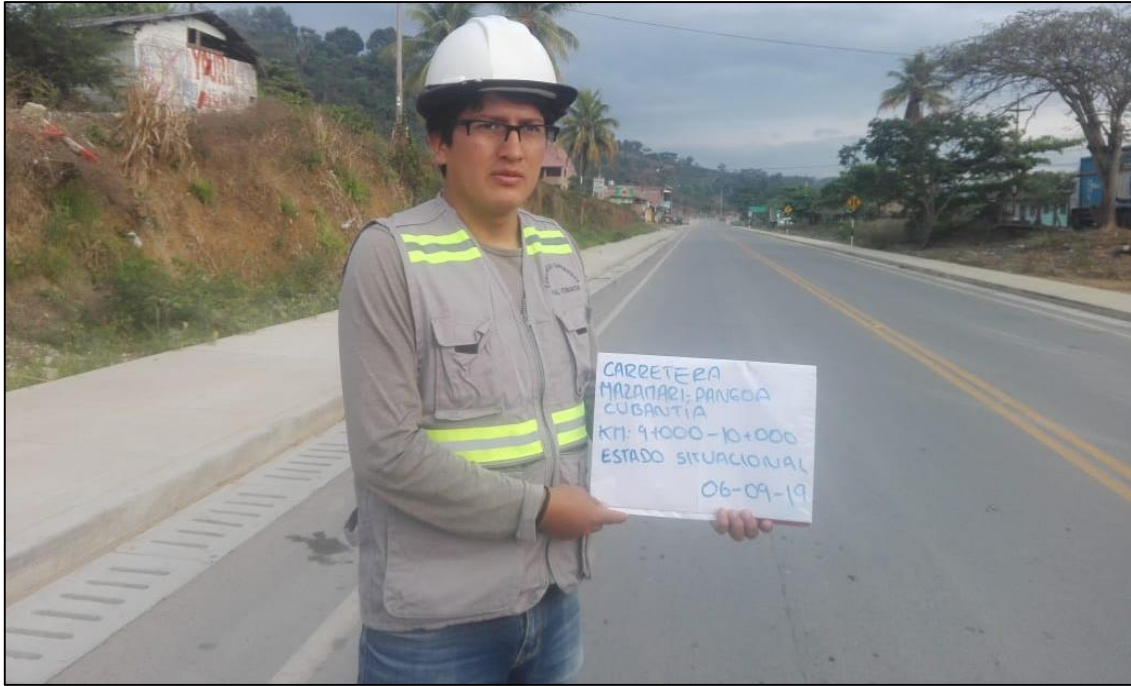
Figura N° 19: Estado situacional de la carretera Mazamari – Pangoa – Cubantía fecha 06/09/19, Km 9+250.

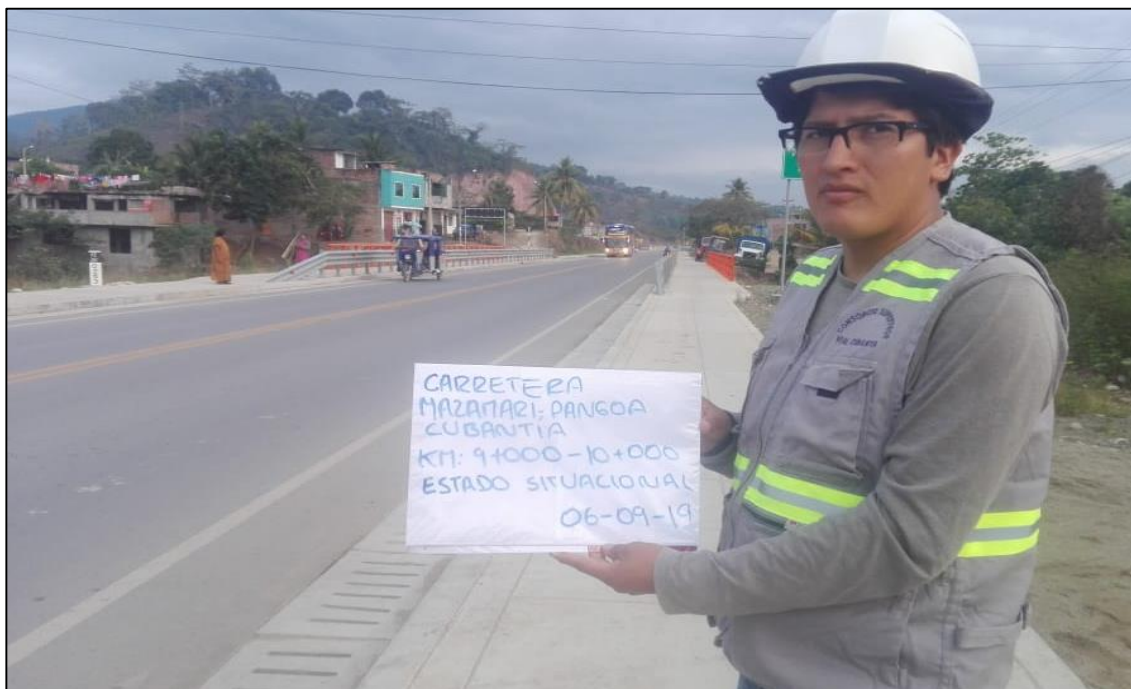
Figura N° 20: Estado situacional de la carretera Mazamari – Pangoa – Cubantía Fecha 06/09/19, Km 9+400.

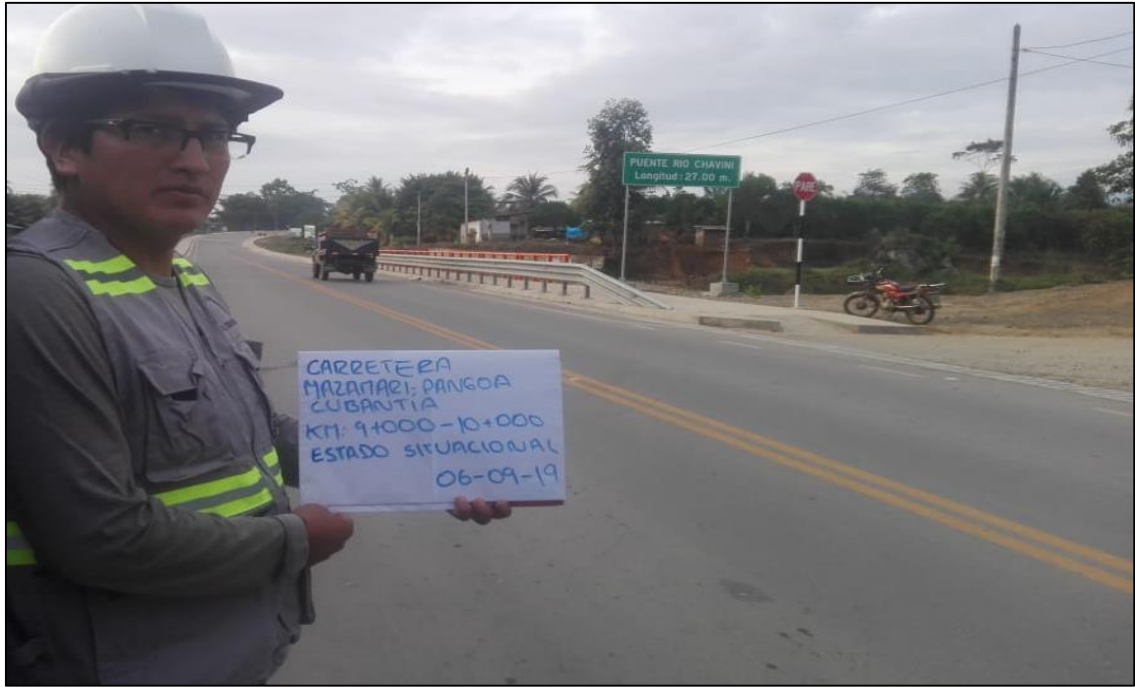
Figura N° 21: Estado situacional de la carretera Mazamari – Pangoa - Cubantía Fecha 06/09/19, Km 9+550.

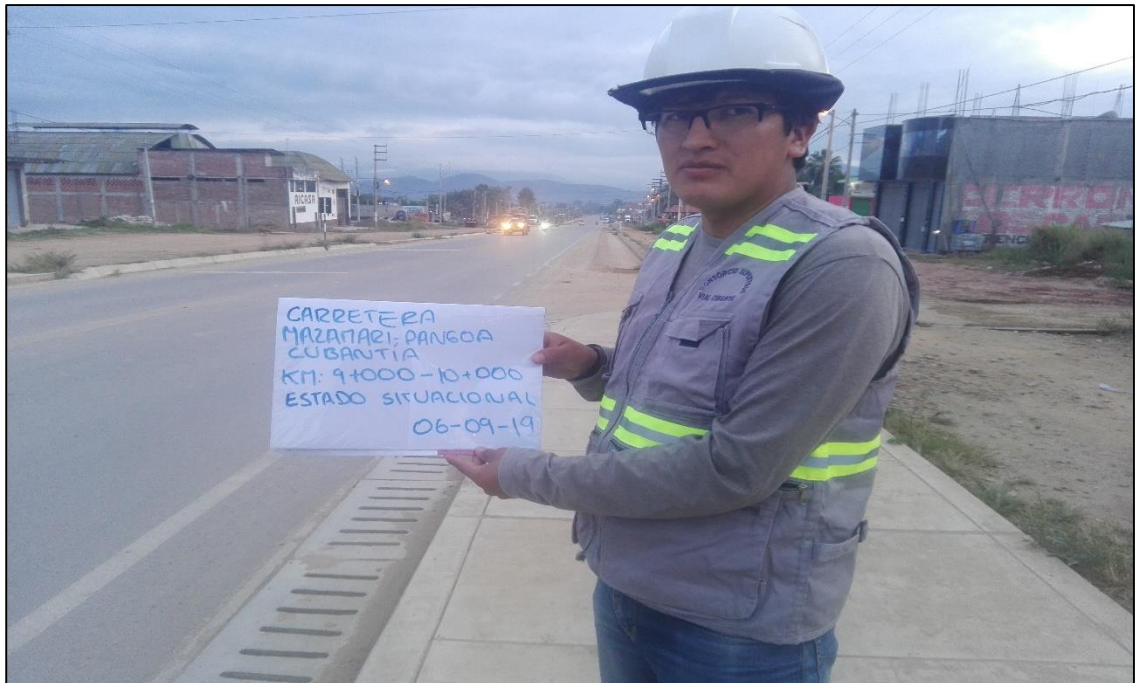
Figura N° 22: Estado situacional de la carretera Mazamari – Pangoa – Cubantía fecha 06/09/19 Km 9+950.
