**UNIVERSIDAD PERUANA LOS ANDES**

**EVALUACIÓN DE LA SERVICIABILIDAD VIAL:  
ABRA TOCCTO - MOROCHUCO SEGÚN ÍNDICE  
DE CONDICIÓN DEL PAVIMENTO Y ÍNDICE DE  
RUGOSIDAD INTERNACIONAL**

**HUANCAYO – PERÚ**

**2020**

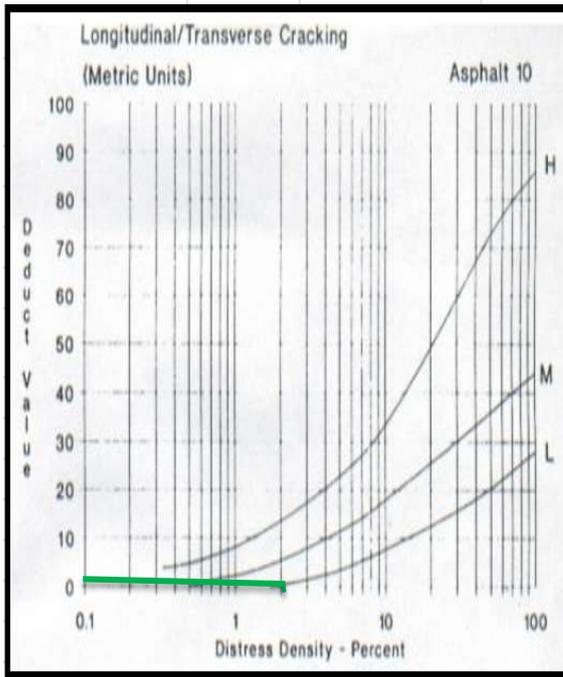
10L

Grietas de grado bajo

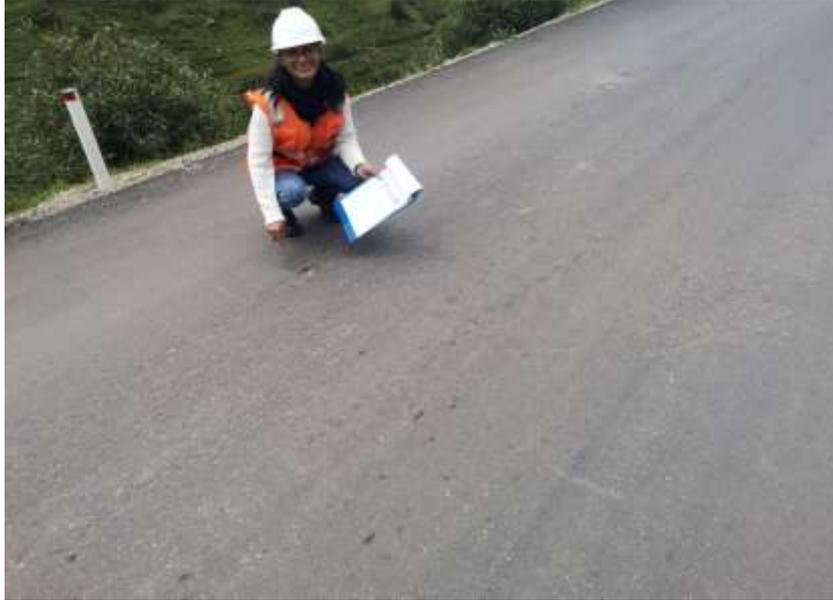
**FOTOGRAFIA N° 16: Huecos de severidad medio KM 13+104**

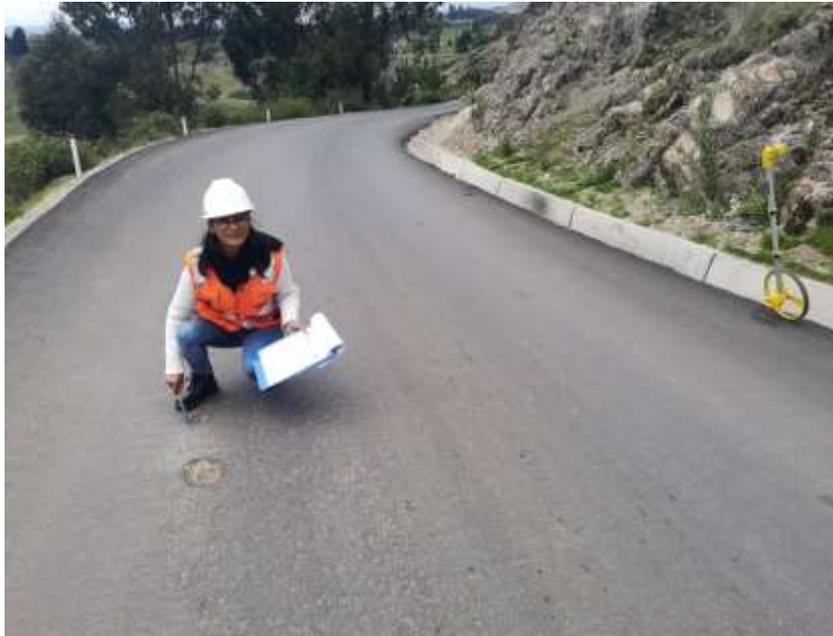
**FOTOGRAFIA N° 17: Huecos de severidad medio KM 14+016**

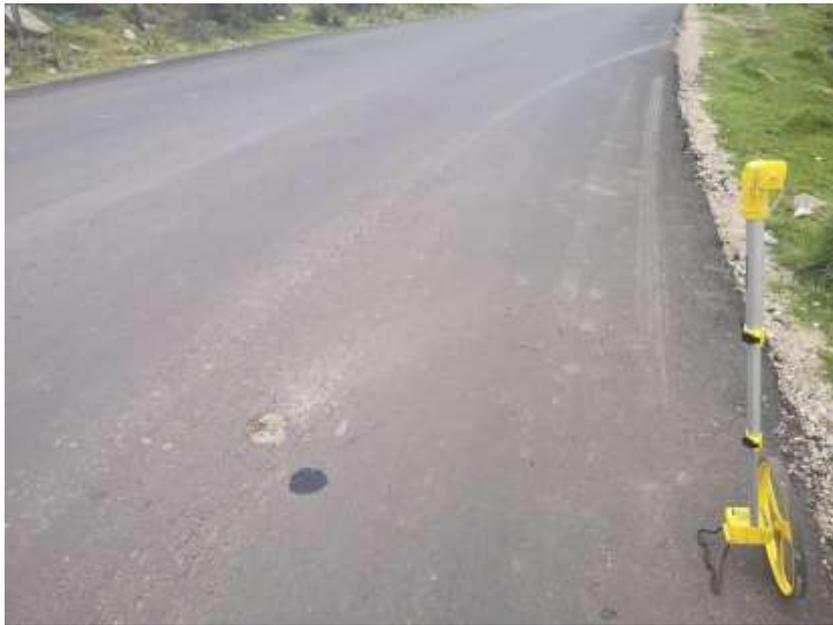
**FOTOGRAFIA N° 018: Huecos de severidad medio KM 14+253**

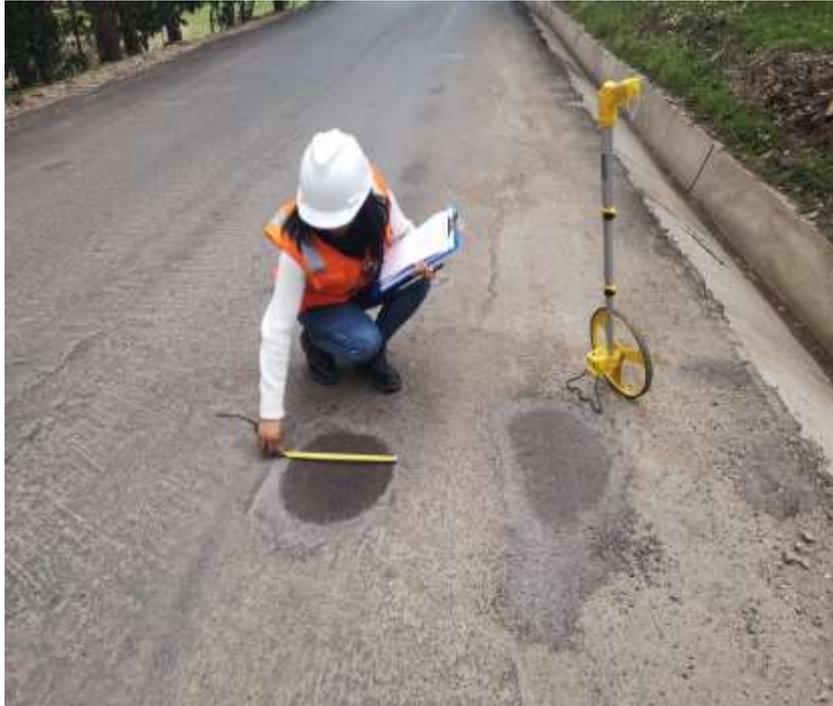
**FOTOGRAFIA N° 020: Parcheo de severidad bajo KM 15+237**

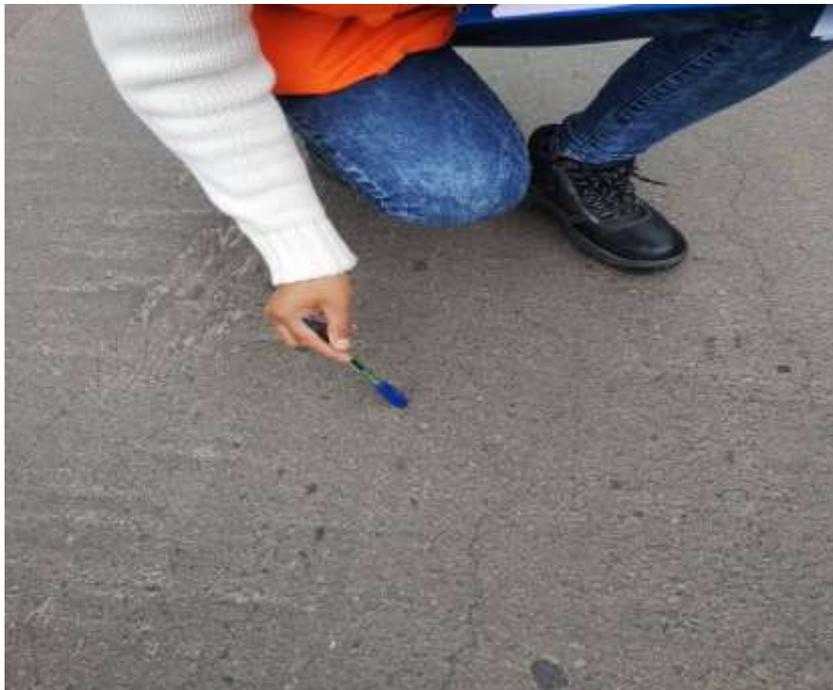
**FOTOGRAFIA N° 21: Grietas longitudinales de severidad bajo KM 15+301**

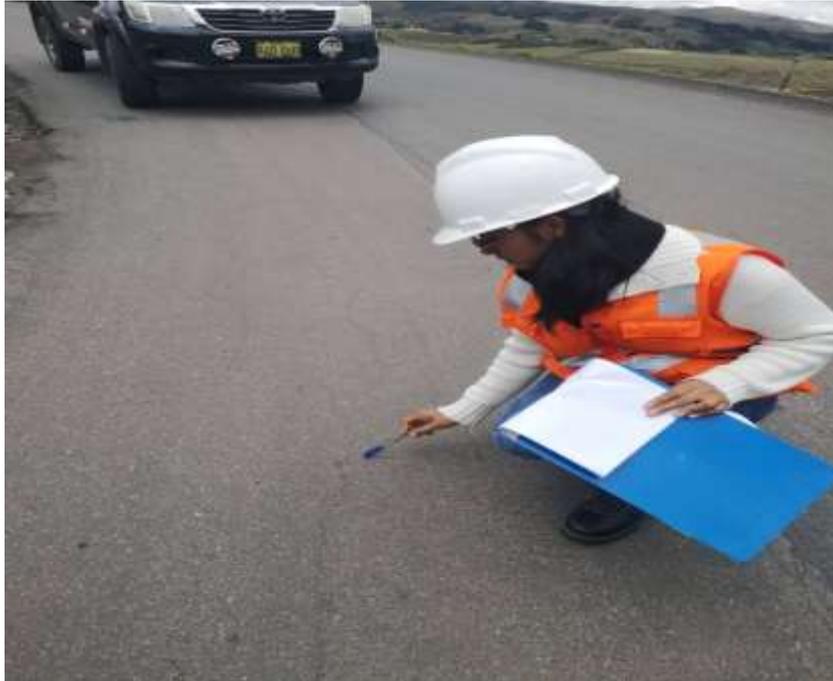
**FOTOGRAFIA N° 22: Grietas longitudinales de severidad bajo KM  
15+600**

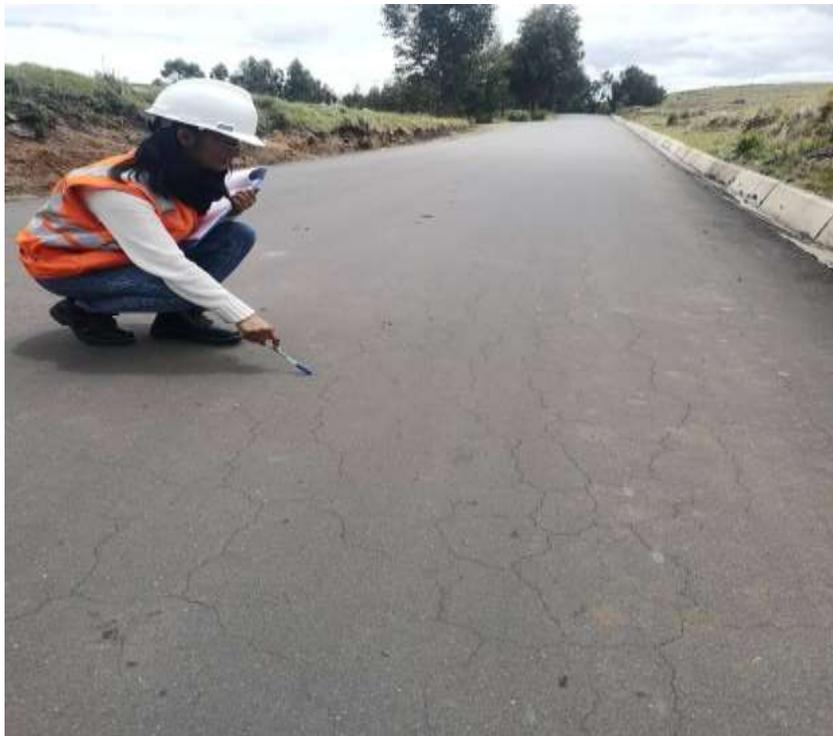
**FOTOGRAFIA N° 23: Piel de cocodrilo de severidad bajo KM 15+686**

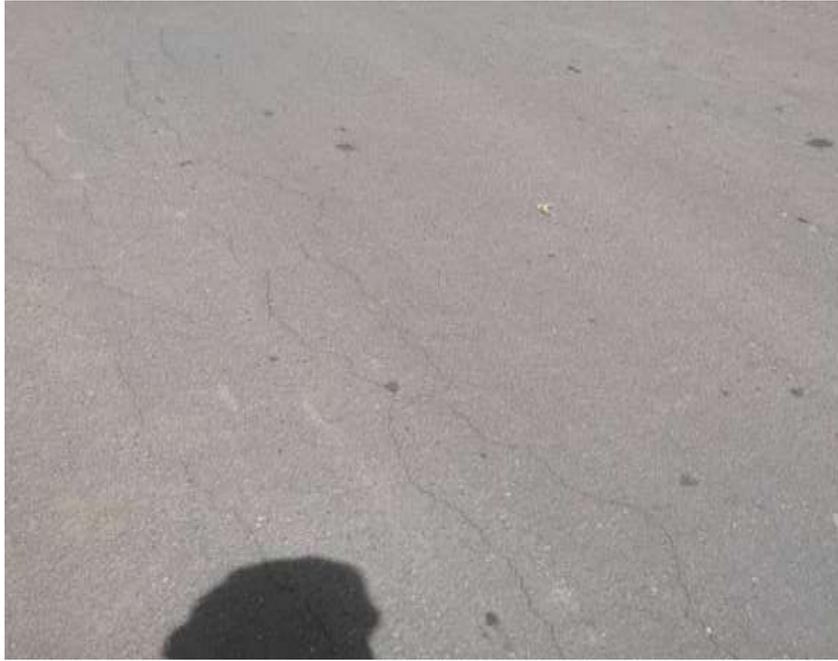
**FOTOGRAFIA N° 24: Piel de cocodrilo de severidad bajo KM  
15+771**

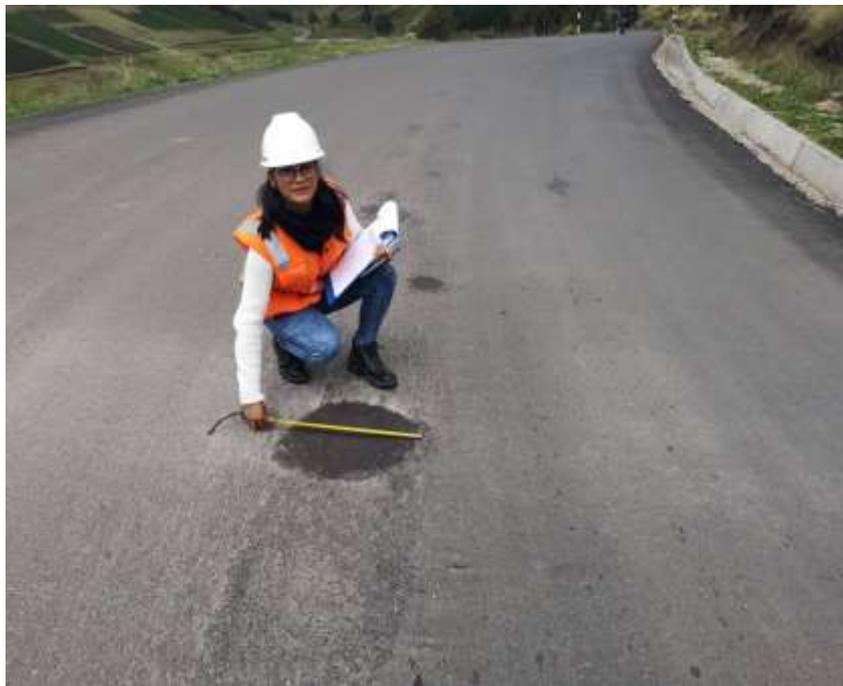
**FOTOGRAFIA N° 25: Parcheo de severidad bajo KM 17+552**

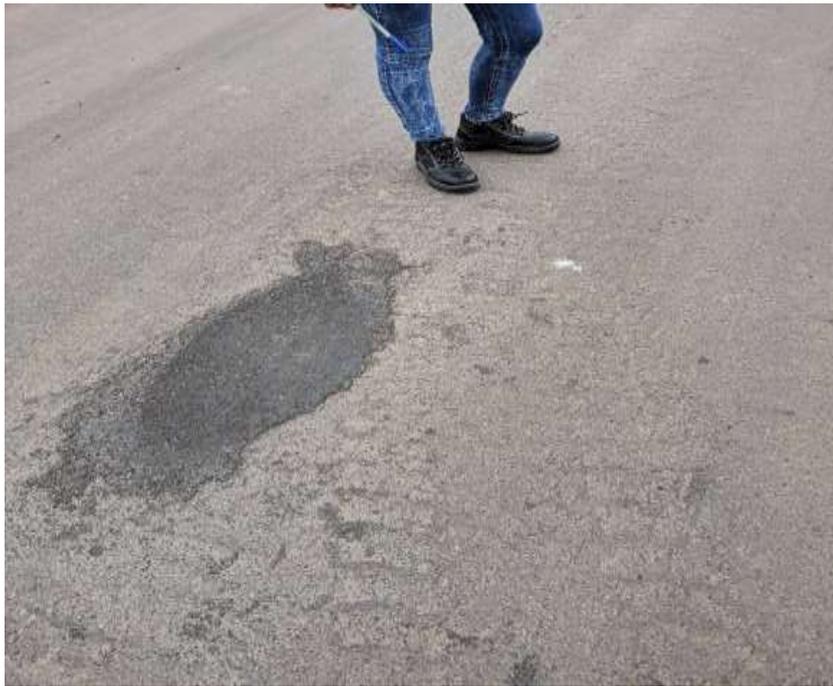
**FOTOGRAFIA N° 026: Parcheo de severidad bajo KM 19+025**

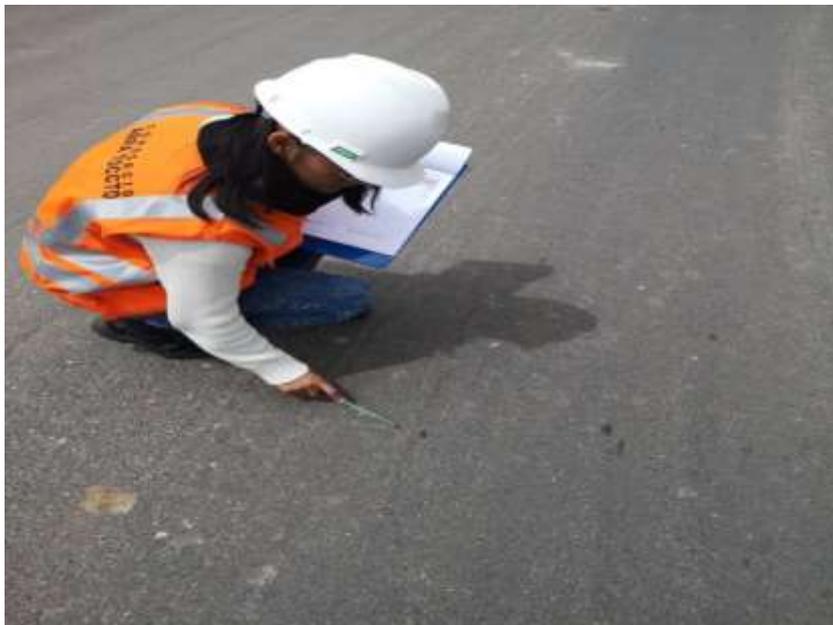
**FOTOGRAFIA N° 27: Grietas longitudinales de severidad bajo  
KM 19+072**

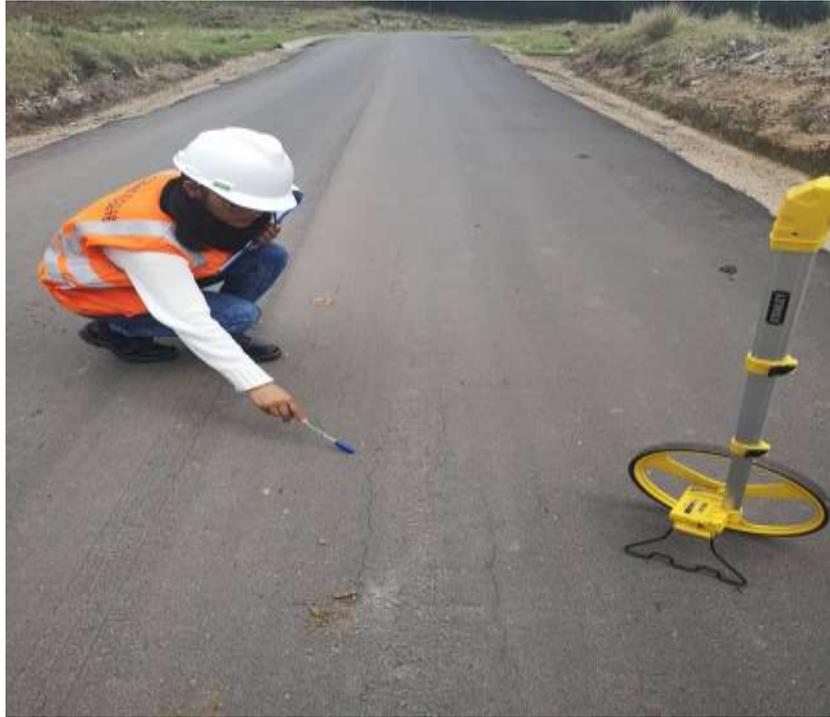
**FOTOGRAFIA N° 28: Grietas longitudinales de severidad bajo  
KM 19+242**

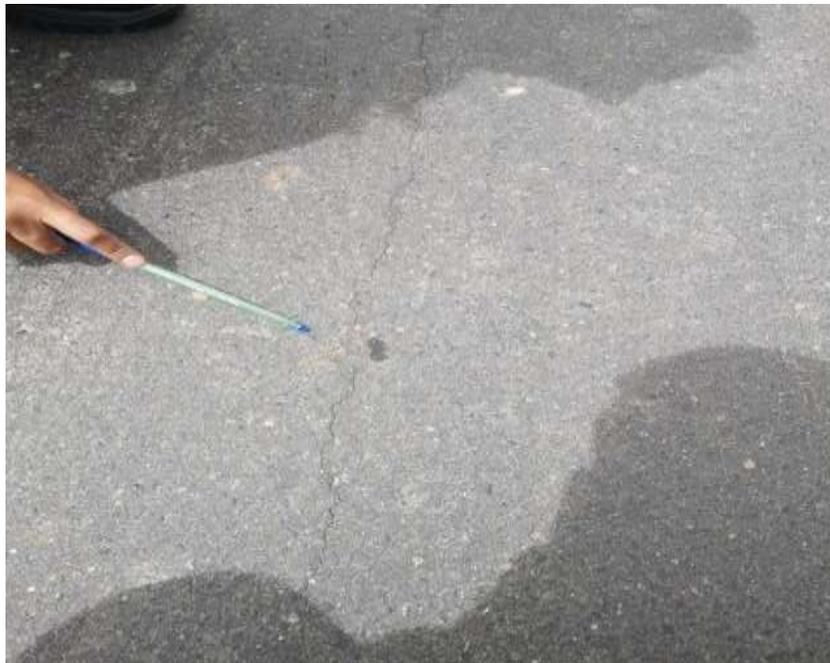
**FOTOGRAFIA N° 29: Grietas longitudinales de severidad bajo  
KM 19+318**

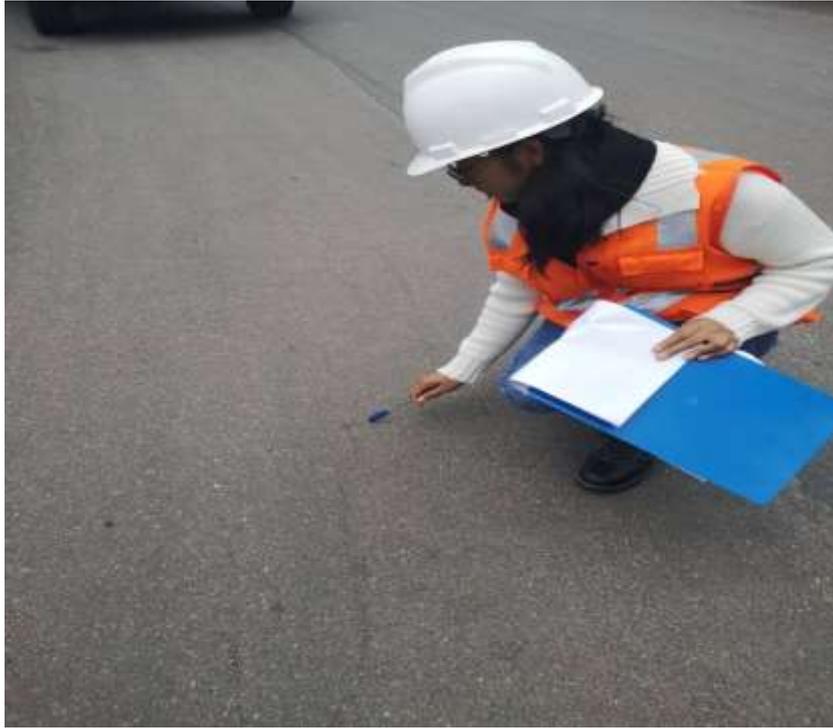
**FOTOGRAFIA N° 30: Grietas longitudinales de severidad bajo  
KM19+718**
