UNIVERSIDAD PERUANA LOS ANDES

**CONSERVACIÓN VIAL EN RELACIÓN A LA CALIFICACIÓN
DE CONDICIÓN PROMEDIO DEL CAMINO VECINAL,
YAROCA - YURACMAYO. TARMA 2019**

Bach. BUSTILLOS RIVERA, Airtwon Jhonny

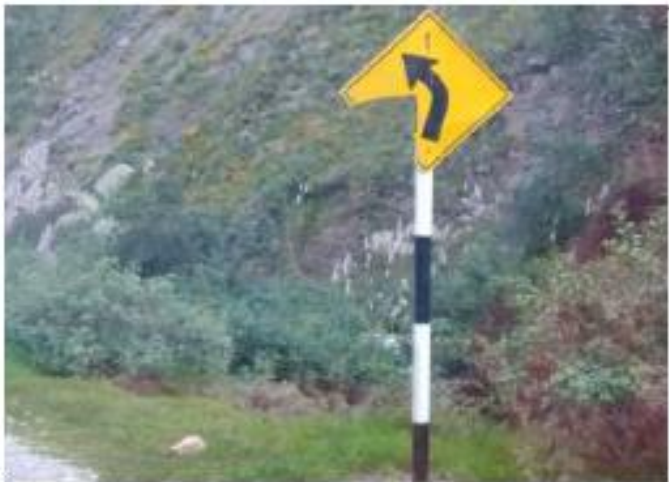
Foto 027: Señal Preventiva en mal estado 4+390

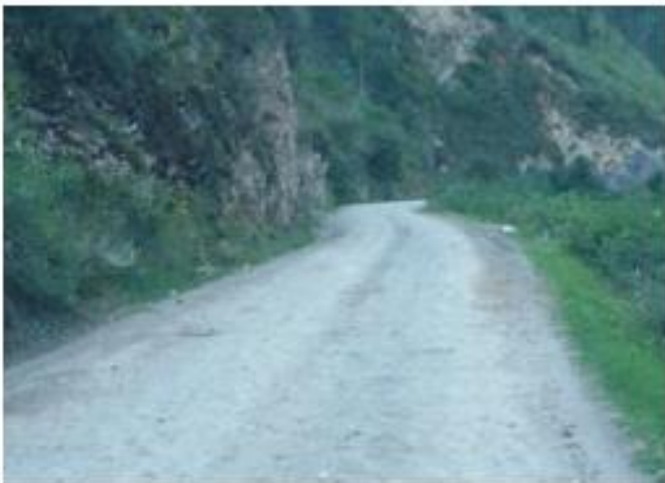
Foto 033: Erosión en la vía 5+500 - 6+000

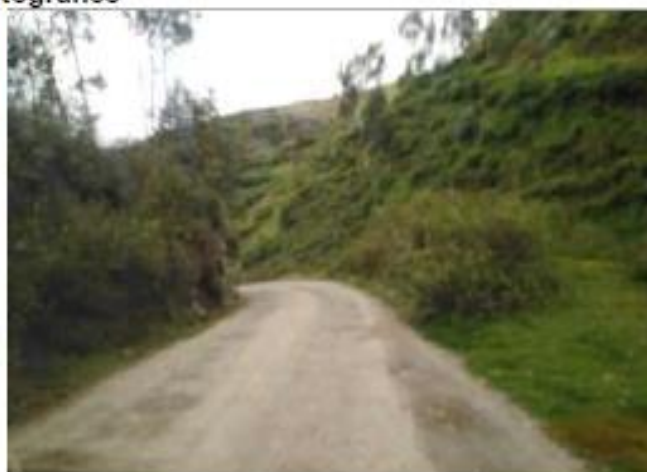
Foto 074: Baches en la progresiva 13+620

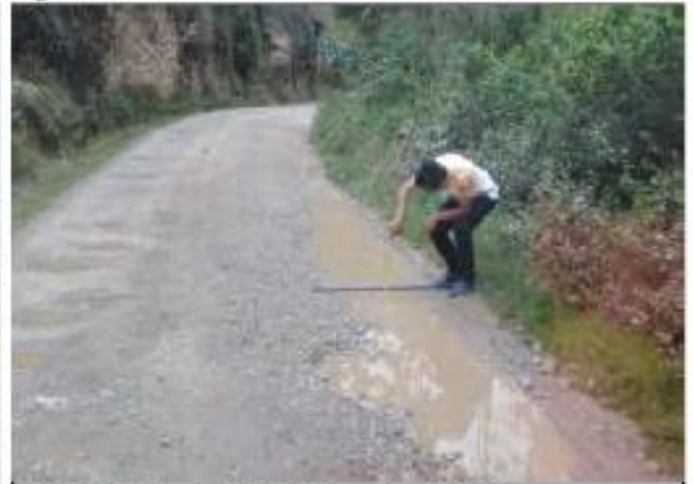
Foto 080: lodazal 10.70 x1.20 m; Km: 14+000

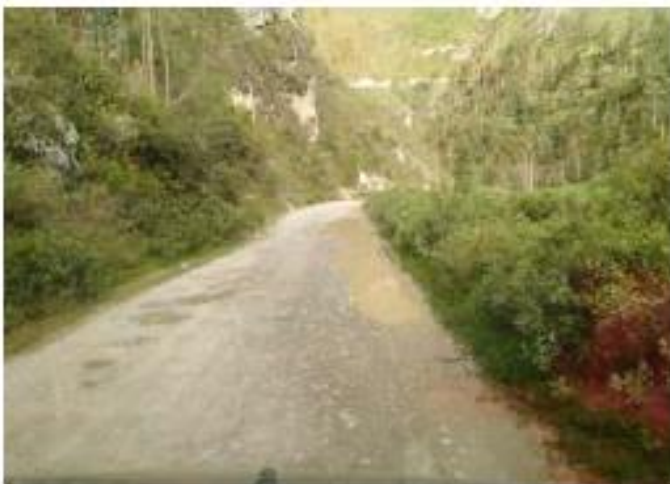
Foto 083: Baches y lodazal 14+250

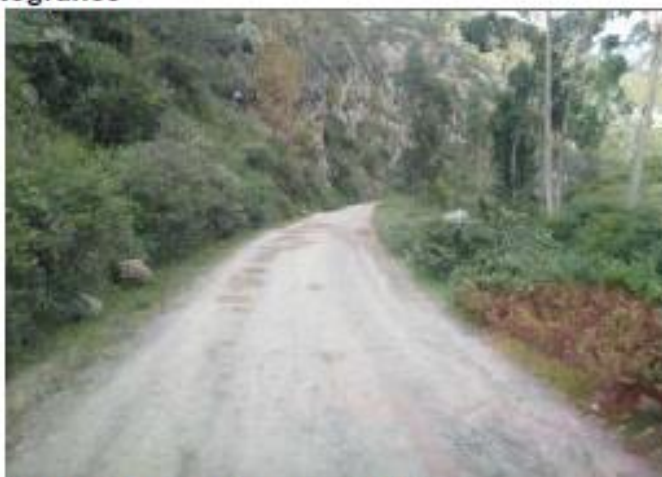
Foto 086: Baches en la progresiva 14+500

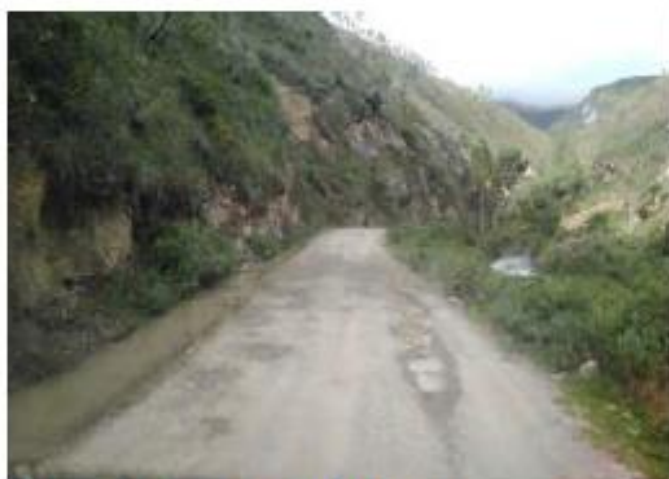
Foto 087: Baches en la progresiva 14+640

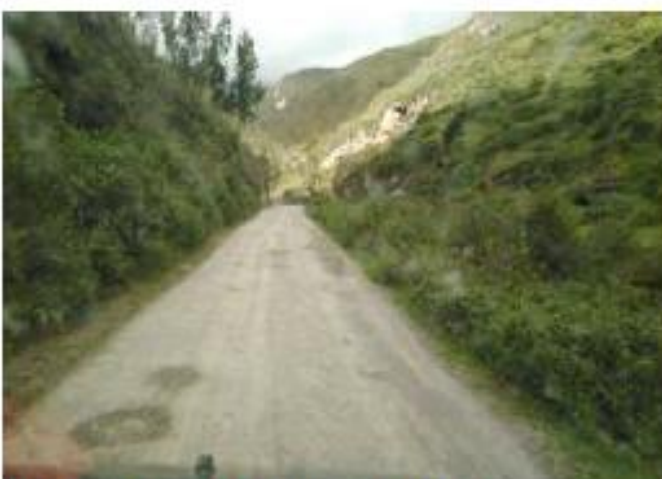
Foto 088: Baches en la progresiva 14+700

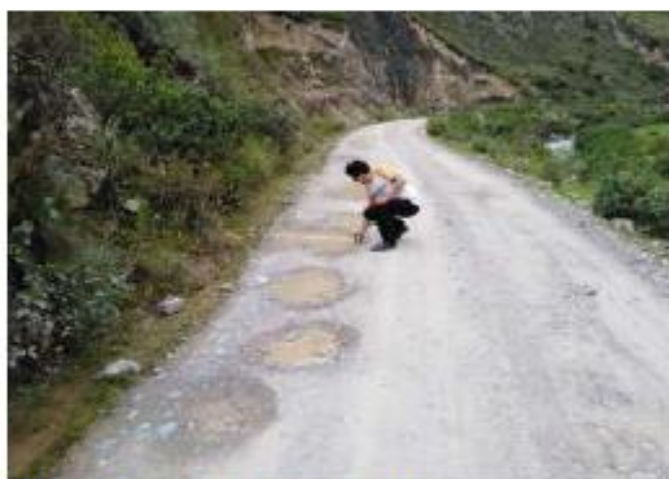
Foto 089: Baches en la progresiva 14+980

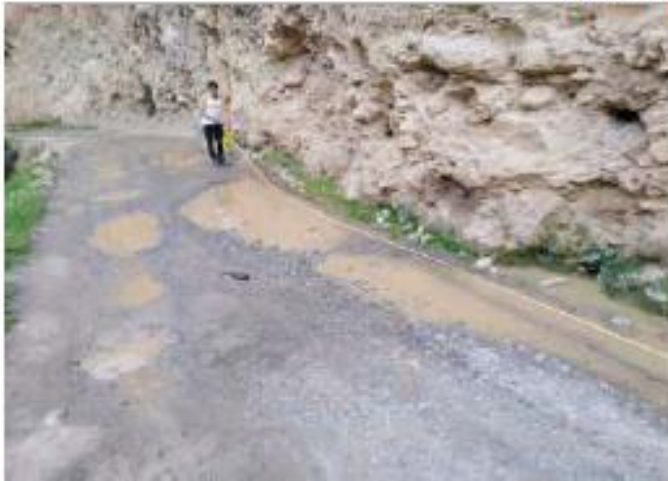
Foto 091: Lodazal en la progresiva 15+280

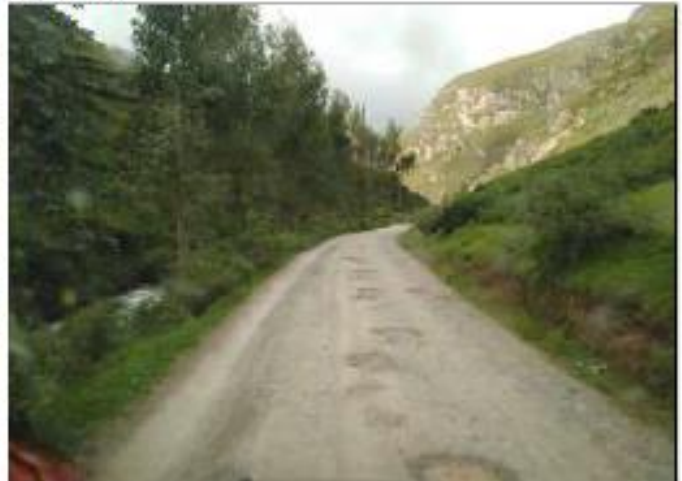
Foto 092: Baches en la progresiva 15+540

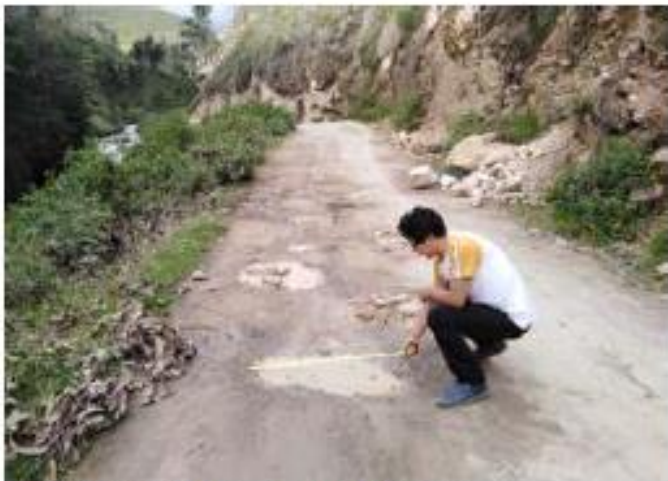
Foto 093: Baches en la progresiva 15+600

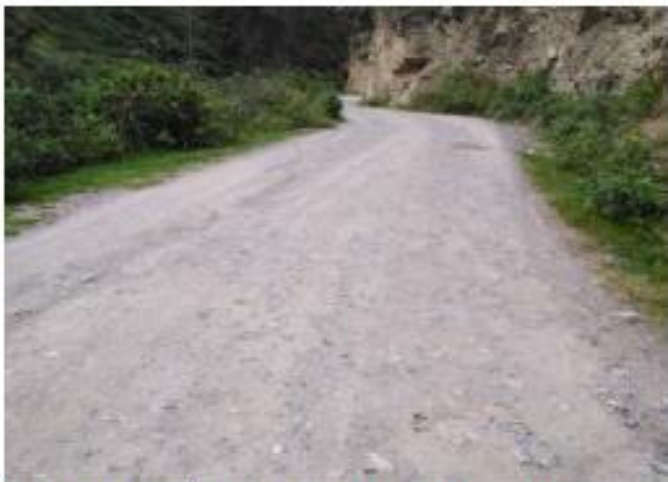
Foto 095: Erosión en la progresiva 15+660-15+840
