**UNIVERSIDAD PERUANA LOS ANDES**

**ESCUELA ACADÉMICO PROFESIONAL DE  
INGENIERÍA CIVIL**

“EVALUACION DEL PAVIMENTO FLEXIBLE DE LA AV.  
LEONCIO PRADO TRAMO ENTRE LA CALLE REAL Y  
LA AV. HUANCVELICA, DISTRITO DE CHILCA DE  
HUANCAYO EN EL AÑO 2016”

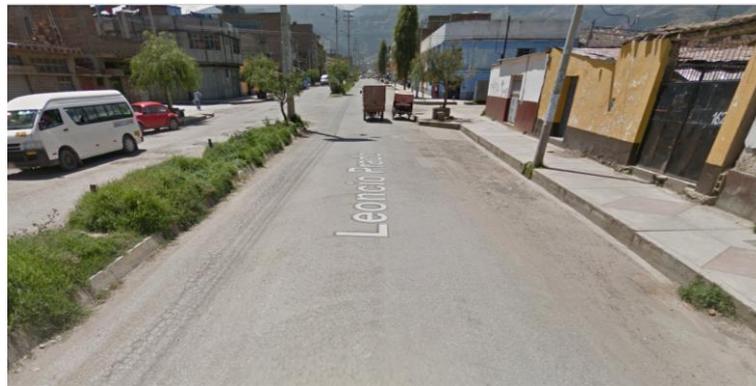
**Figura 25** El ancho de carril de la Av. Leoncio Prado tramo de la calle Real al Jr. Arequipa es de 2.60m.

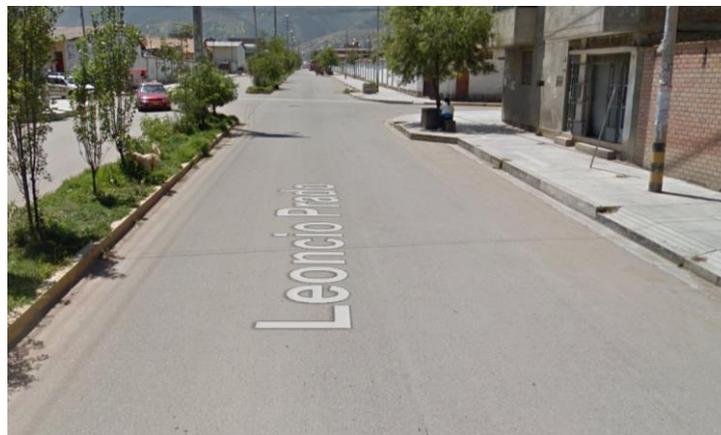
**Figura 26** El ancho de carril de la Av. Leoncio Prado tramo del Jr. Arequipa a la Av. Huancavelica es de 3.10m.

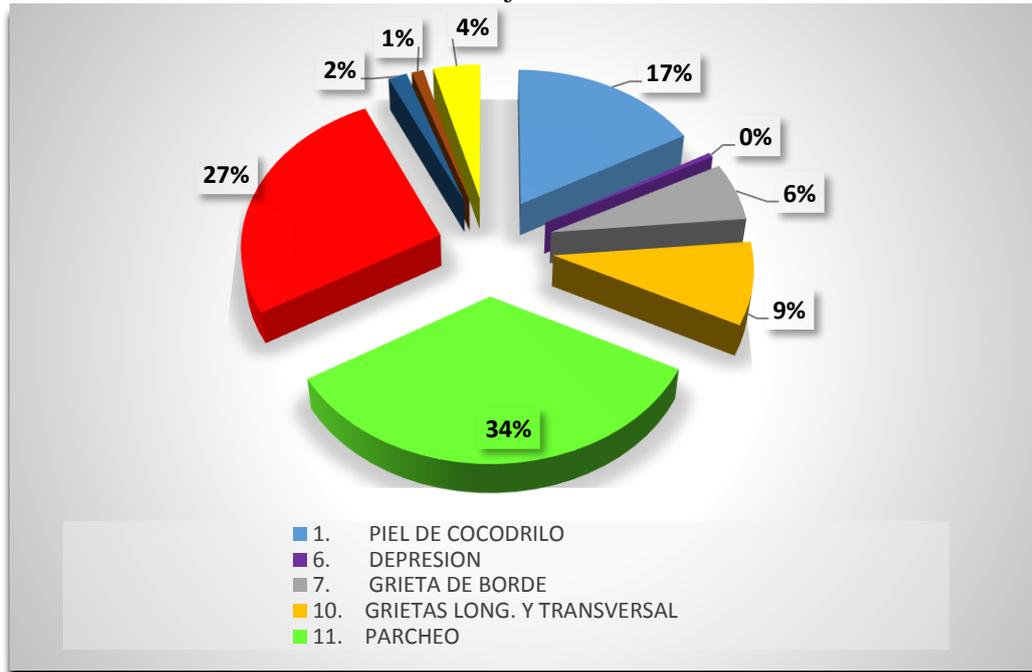
**Gráfico 3** Porcentaje de Fallas Existentes

- El siguiente gráfico basado en el cuadro anterior nos muestra una gran presencia de Parcheos con 34% del total de fallas seguido de los huecos con un 27%, este tipo de fallas se presentan con más frecuencia en el tramo que va desde la calle Real hasta el Jr. Arequipa. También encontramos piel de cocodrilo con 17%, grietas de borde con 6%, grietas longitudinales y transversales 9%, grietas parabólicas con 1% y una casi

nula presencia de depresiones. Por otro lado tenemos el cruce de vía férrea con un 2% y desprendimiento de agregados con 4%, que los encontramos en el tramo que va del Jr. Arequipa hasta la Av. Huancavelica, cabe resaltar que en este grafico se muestra la cantidad de desprendimiento de agregados; mas no el área que abarca ya que se extiende por casi todo el tramo mencionado.

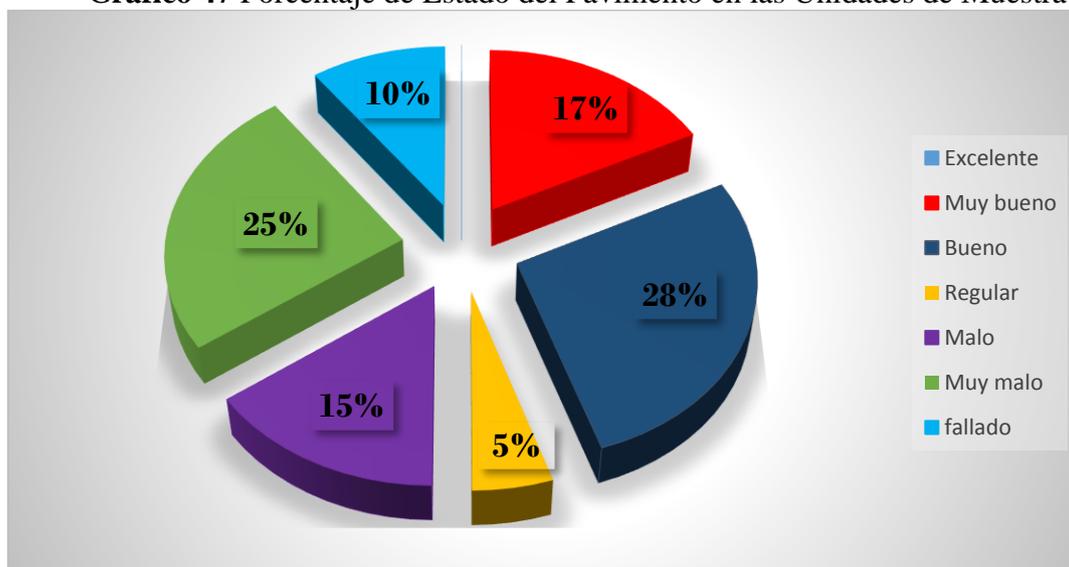
**Gráfico 47** Porcentaje de Estado del Pavimento en las Unidades de Muestra

- f) Después de la evaluación y determinación del PCI de todas las secciones se pudo clasificar cada unidad de muestra entre las que tiene más presencia aquellas que están en un estado bueno; sin embargo también se puede ver que hay una alta presencia de pavimentos en estado muy malo.
