**UNIVERSIDAD PERUANA LOS ANDES**  
**FACULTAD DE INGENIERÍA**  
**ESCUELA PROFESIONAL DE INGENIERÍA CIVIL**

**TESIS**

**EVALUACIÓN DE LA CONDICIÓN REAL DEL PUENTE  
COMUNERO I DESPUÉS DE SU REHABILITACIÓN,  
REGIÓN JUNÍN 2020**

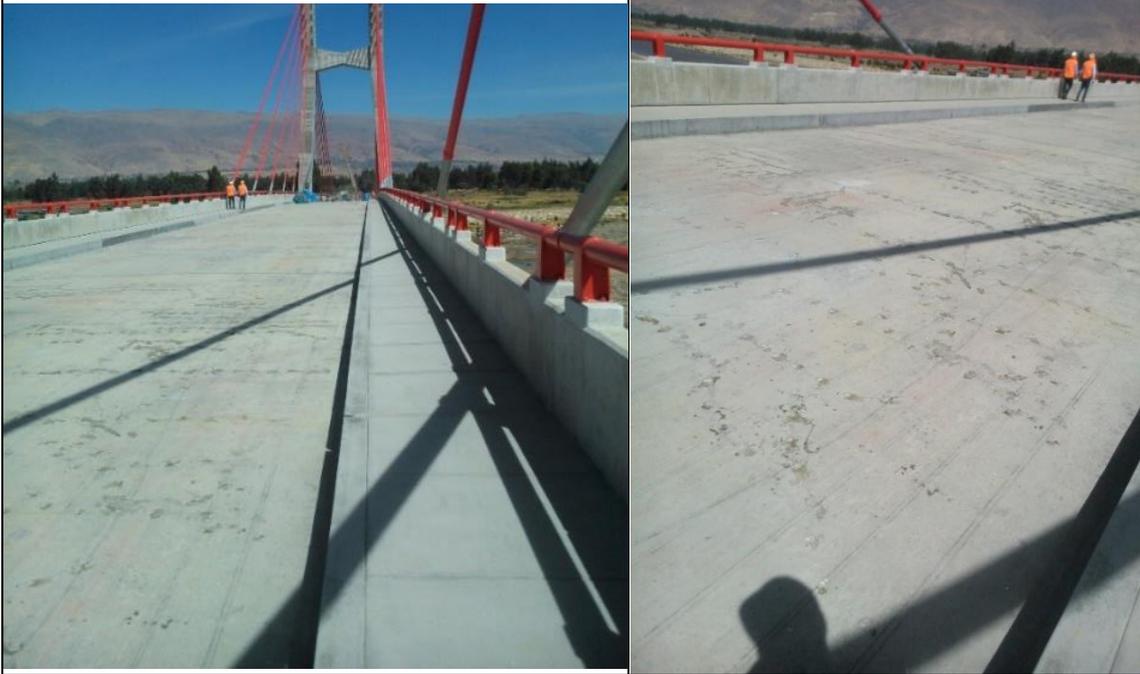
Fisuras en la parte superior de la plataforma del tramo central del puente

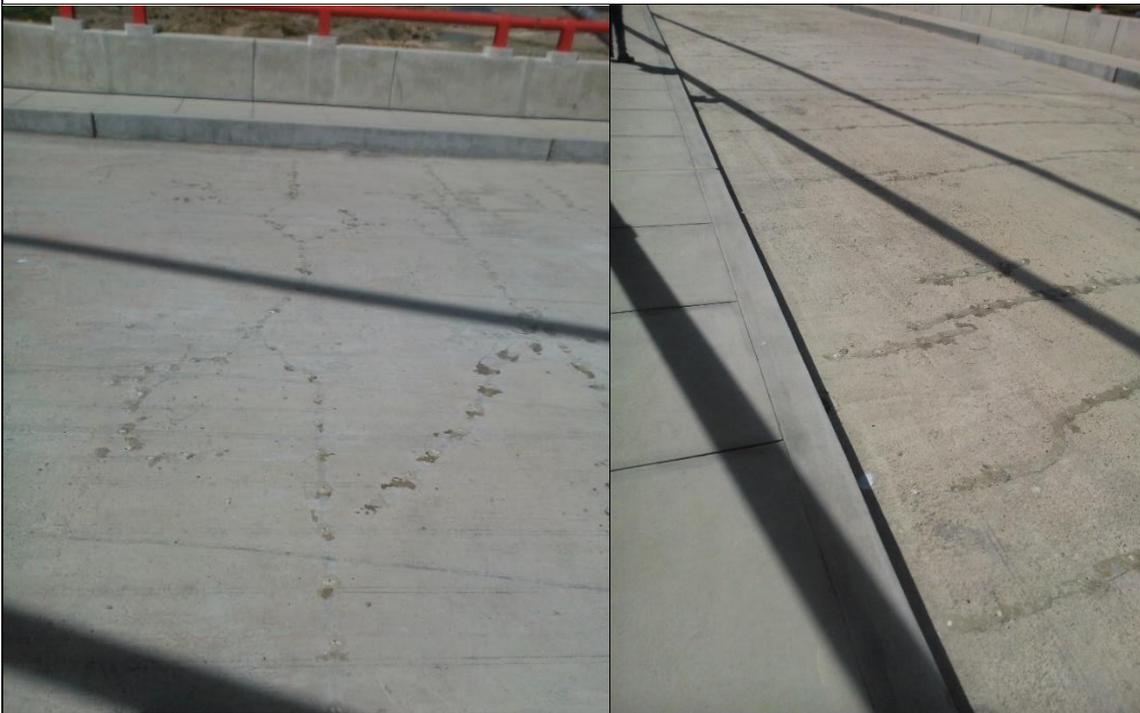
Fisuras en la parte superior de la plataforma del tramo central del puente.

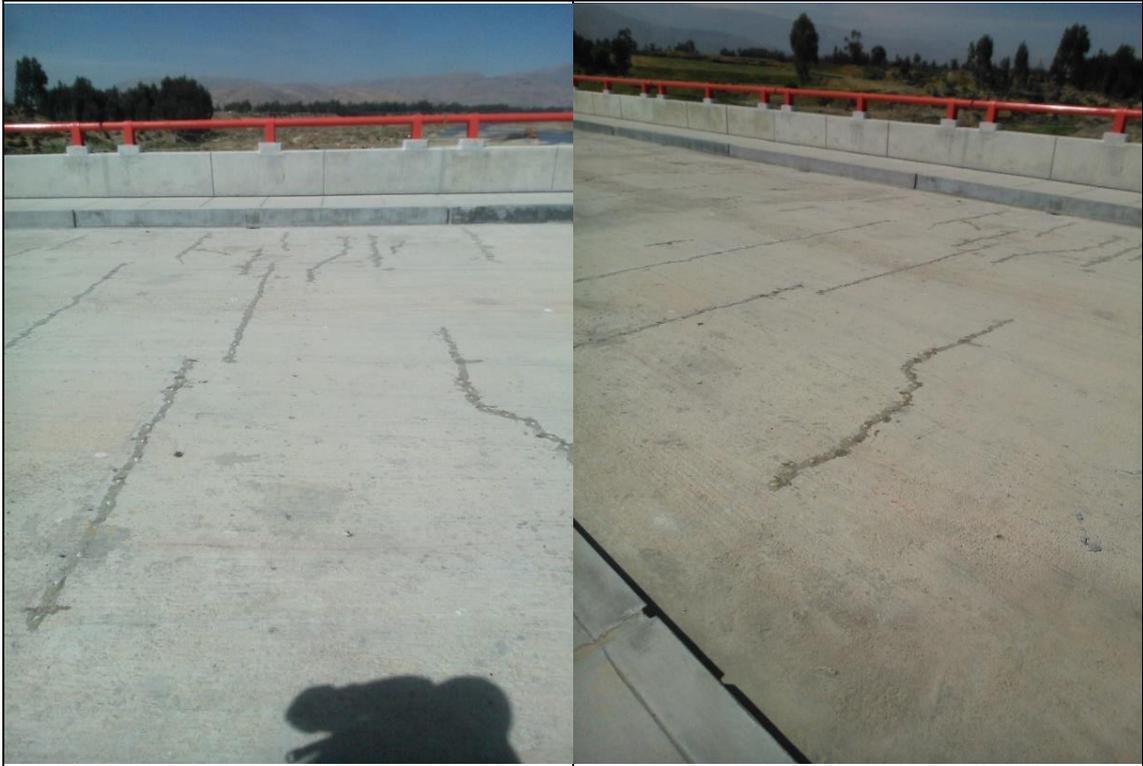
Fisuras en la parte superior de la plataforma del Puente Comuneros I de la margen izquierda.
