**TESIS**

**“REPARACIÓN DE MUROS DE ALBAÑILERIA  
CONFINADA AFECTADOS POR EFLORESCENCIA  
DE LA VIVIENDA MZ. 02 – LT. 21 SAN GENARO,  
CHORRILLOS, 2019”**

**Bach. DÍAZ CARHUAPOMA, MIGUEL ANDERZÓN**

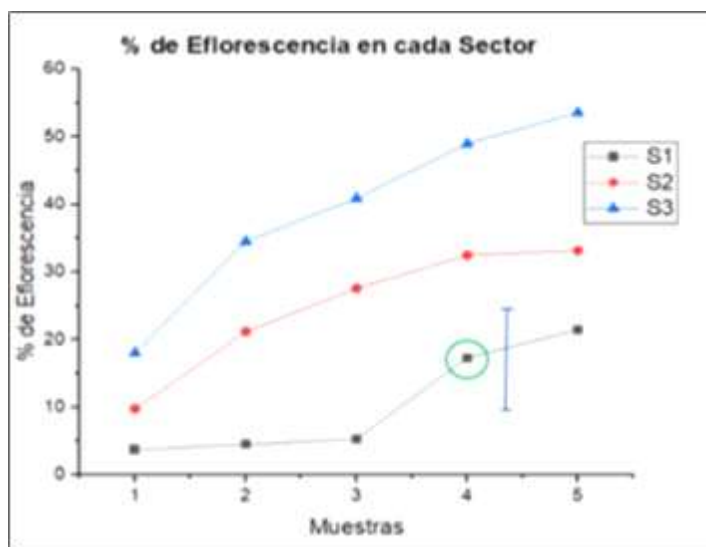
Ilustración 26. Muestra (Mz. O2 - Lt. 21) Punto 4

Nuestra muestra pertenece al sector S1 (Mz. O2 – Lt. 21, punto 4) con un 17.30 % de daño, revisando la gráfica de la Ilustración 24 referente a los muros afectados por eflorescencias, podemos observar un distanciamiento de nuestra muestra respecto a otros puntos evaluados del mismo sector S1 (con severidad de grado leve), con lo cual, el método de reparación adecuado sería el tratamiento básico; a su vez, nuestra muestra se encuentra dentro del rango de las mediciones más bajas del Sector S2 (con severidad de grado Moderado) véase Ilustración 26, estos resultados nos permiten comprender, que a pesar de que la severidad de nuestra muestra es leve, esta se encuentra próxima al rango de Moderado (21 – 50) %, motivo por el cual se buscó optimizar el proceso de reparación del muro adicionando el tratamiento con aditivos impermeables para reparar el muro afectado por eflorescencias.

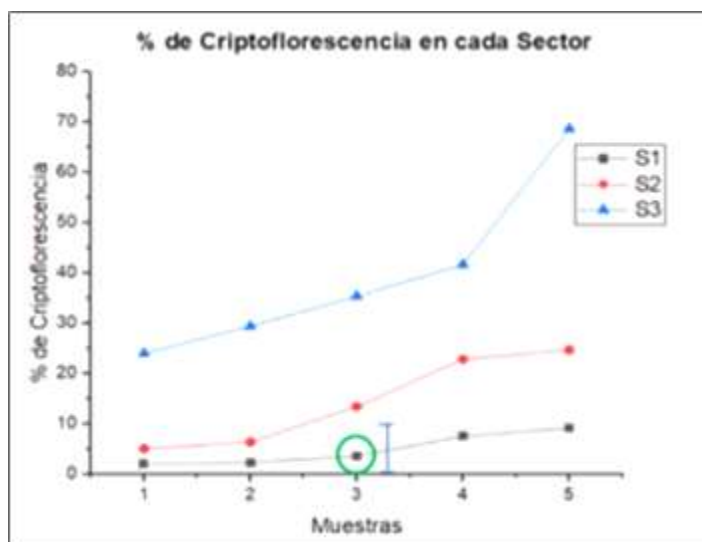
Ilustración 27. Muestra (Mz. O2 - Lt. 21) Punto 3

Nuestra muestra pertenece al sector S1 (Mz. O2 – Lt. 21, punto 3), con un 3.57 % de daño, revisando las gráficas de la Ilustración 25 referente a los muros afectados por criptoflorescencias, se observa que nuestra muestra se encuentra próxima a los valores más bajos respecto a otros puntos evaluados del mismo sector S1 (con severidad de grado leve) véase Ilustración 27, estos resultados nos permiten comprender que la lesión que afecta a nuestra muestra no es grave, motivo por el cual se decidió emplear el tratamiento de reposición de unidades de albañilería para reparar el muro afectado por criptoflorescencias y adicionalmente se agregará al mortero un impermeable en polvo.

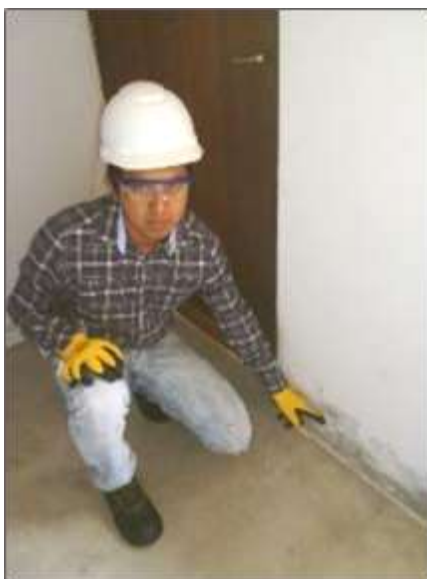
Ilustración 31. Zona inferior de muro afectado por eflorescencia.

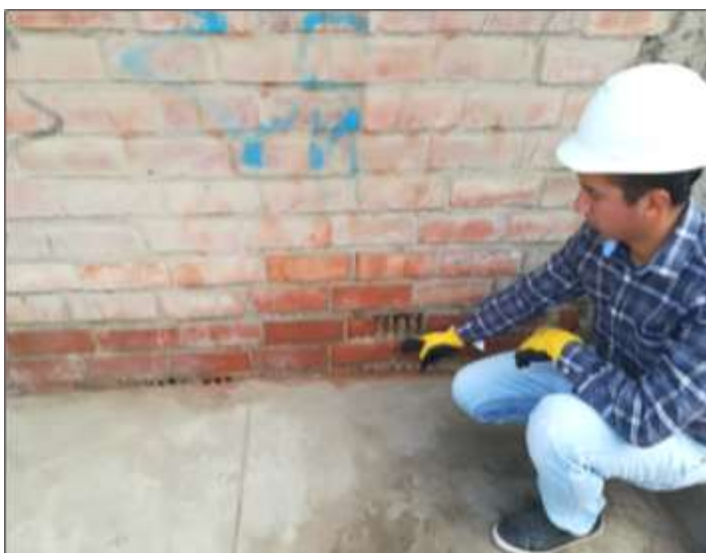
Ilustración 38. Ladrillos afectados por criptoflorescencia.

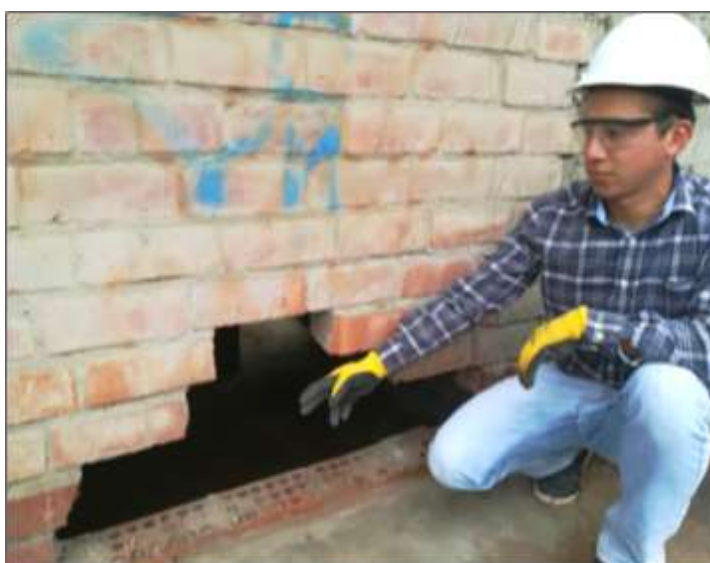
Ilustración 40. Se muestra el muro afectado con los ladrillos retirados.

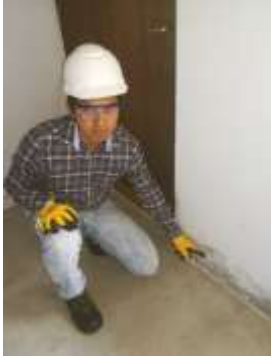
FICHA N°01 - 01			
"Registro de superficies con eflorescencias y/o criptoflorescencias presentes en los muros de albañilería confinada en el AA.HH. San Genaro - Chorrillos 2019"			
DIRECCIÓN:	MZ. O2 - LT. 21	FECHA: 10/03/19	
AUTOR:	MIGUEL ANDERZÓN DÍAZ CARHUAPOMA		
MURO AFECTADO POR PATOLOGÍA:	EFLORESCENCIA		
<b>DIMENSIONES DEL MURO (m)</b>			
ANCHO 1:	3.95

ALTURA 1:	2.40		
ANCHO 2:	-		
ALTURA 2:	-		
ANCHO 3:	-		
ALTURA 3:	-		
<b>VANOS A DESCONTAR (m)</b>			
P1 ANCHO:	1.05		
P1 ALTURA:	2.15		
P2 ANCHO:	-		
P2 ALTURA:	-		
P3 ANCHO:	-		
P3 ALTURA:	-		
V1 ANCHO:	2.40		
V1 ALTURA:	1.25		
V2 ANCHO:	-		
V2 ALTURA:	-		
V3 ANCHO:	-		
V3 ALTURA:	-		
DESCRIPCIÓN DE LA REGIÓN AFECTADA POR LA PATOLOGÍA: La región afectada tuvo una longitud de 2.90 m y una altura de 0.25 m. Se visualizó la presencia de la eflorescencia como una leve capa superficial de color blanco.

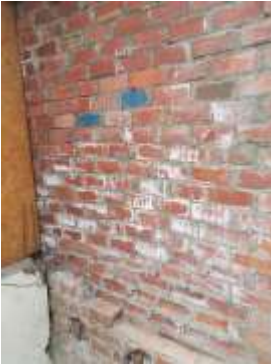
FICHA N°01 - 02			
"Registro de superficies con eflorescencias y/o criptoflorescencias presentes en los muros de albañilería confinada en el AA.HH. San Genaro - Chorrillos 2019"			
DIRECCIÓN:	MZ. F1 - LT. 05	FECHA: 10/03/19	
AUTOR:	MIGUEL ANDERZÓN DÍAZ CARHUAPOMA		
MURO AFECTADO POR PATOLOGÍA:	EFLORESCENCIA		
<b>DIMENSIONES DEL MURO (m)</b>			
ANCHO 1:	1.80

ALTURA 1:	2.75		
ANCHO 2:	-		
ALTURA 2:	-		
ANCHO 3:	-		
ALTURA 3:	-		
<b>VANOS A DESCONTAR (m)</b>			
P1 ANCHO:	-		
P1 ALTURA:	-		
P2 ANCHO:	-		
P2 ALTURA:	-		
P3 ANCHO:	-		
P3 ALTURA:	-		
V1 ANCHO:	-		
V1 ALTURA:	-		
V2 ANCHO:	-		
V2 ALTURA:	-		
V3 ANCHO:	-		
V3 ALTURA:	-		
DESCRIPCIÓN DE LA REGIÓN AFECTADA POR LA PATOLOGÍA: La región afectada abarcó la cantidad de 57 ladrillos del tipo de asentado de soga. Se visualizó la presencia de la eflorescencia como una mancha blanquecina.

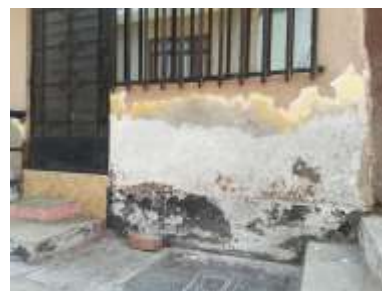
FICHA N°01 - 06		
"Registro de superficies con eflorescencias y/o criptoflorescencias presentes en los muros de albañilería confinada en el AA.HH. San Genaro - Chorrillos 2019"		
DIRECCIÓN:	MZ. O1 - LT. 15	FECHA: 16/03/19
AUTOR:	MIGUEL ANDERZÓN DÍAZ CARHUAPOMA	
MURO AFECTADO POR PATOLOGÍA:	EFLORESCENCIA	
DIMENSIONES DEL MURO (m)		
ANCHO 1:	3.80	
ALTURA 1:	3.00	
ANCHO 2:	-	
ALTURA 2:	-	
ANCHO 3:	-	
ALTURA 3:	-	
VANOS A DESCONTAR (m)		
P1 ANCHO:	0.90	
P1 ALTURA:	2.10	
P2 ANCHO:	-	
P2 ALTURA:	-	
P3 ANCHO:	-	
P3 ALTURA:	-	
V1 ANCHO:	1.80	
V1 ALTURA:	1.25	
V2 ANCHO:	-	
V2 ALTURA:	-	
V3 ANCHO:	-	
V3 ALTURA:	-	
DESCRIPCIÓN DE LA REGIÓN AFECTADA POR LA PATOLOGÍA:		
La región afectada tuvo una longitud de 2.20 m y una altura de 1.35 m. Se visualizó la presencia de la eflorescencia como una leve capa superficial de algodón.

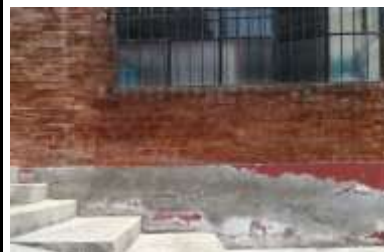
FICHA N°01 - 07		
"Registro de superficies con eflorescencias y/o criptoflorescencias presentes en los muros de albañilería confinada en el AA.HH. San Genaro - Chorrillos 2019"		
DIRECCIÓN:	MZ. K1 - LT. 14	FECHA: 17/03/19
AUTOR:	MIGUEL ANDERZÓN DÍAZ CARHUAPOMA	
MURO AFECTADO POR PATOLOGÍA:	EFLORESCENCIA	
DIMENSIONES DEL MURO (m)		
ANCHO 1:	6.20	
ALTURA 1:	3.60	
ANCHO 2:	-	
ALTURA 2:	-	
ANCHO 3:	-	
ALTURA 3:	-	
VANOS A DESCONTAR (m)		
P1 ANCHO:	-	
P1 ALTURA:	-	
P2 ANCHO:	-	
P2 ALTURA:	-	
P3 ANCHO:	-	
P3 ALTURA:	-	
V1 ANCHO:	1.20	
V1 ALTURA:	3.00	
V2 ANCHO:	-	
V2 ALTURA:	-	
V3 ANCHO:	-	
V3 ALTURA:	-	
DESCRIPCIÓN DE LA REGIÓN AFECTADA POR LA PATOLOGÍA:		
La región afectada tuvo una longitud de 3.75 m y una altura de 0.90 m. Se visualizó la presencia de la eflorescencia como una leve capa superficial de algodón.

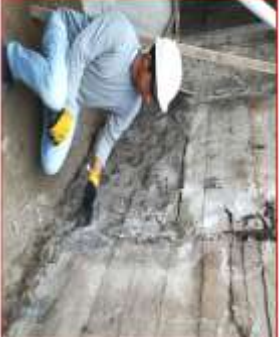
MURO DE CONCRETO AFECTADO POR EFLORESCENCIA.
