TRABAJO DE SUFICIENCIA PROFESIONAL

**“EJECUCION DEL MANTENIMIENTO PERIODICO Y
RUTINARIO, DEL SERVICIO EMP. HV-1008 – SAN MARTIN DE
TIMPOJPUQUIO – CALLANCA, CORDOVA – HUAYTARA -
HUANCAVELICA”**

INGENIERO CIVIL

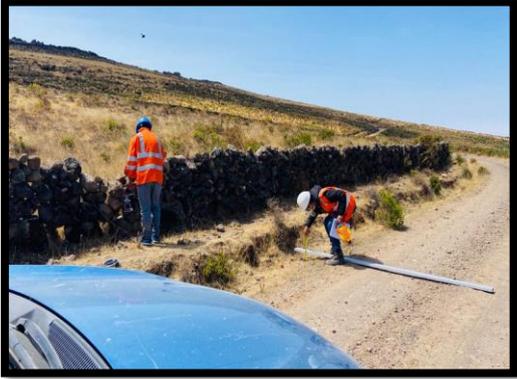
<p>Km 3+000 – km 4+000</p>	<p>Descripción: El afirmado en mal estado de conservación, predomina la erosión, encalamiento y los ahuellamientos en la superficie de rodadura espesor 3cm.</p>

<p>Foto 05 Medida de profundidad de ahuellamiento</p>
----------------------------	-----------------------------------------------------------------------------------------------------------------------------------------------------------------------------------------------------------------------------------------------------------------------------------------------------------

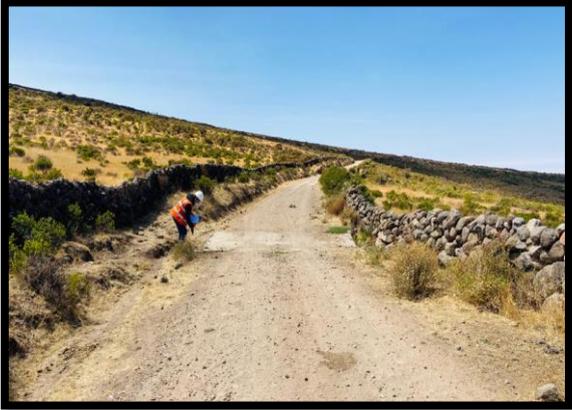
PROGRESIVA	DESCRIPCION
<p>Km 4+000 – km 5+000</p>	<p>Descripción: El afirmado en mal estado de conservación, predomina la erosión, encalamiento y los ahuellamientos en la superficie de rodadura espesor 4cm.</p>

<p>Foto 06 Reconocimiento de Badenes</p>

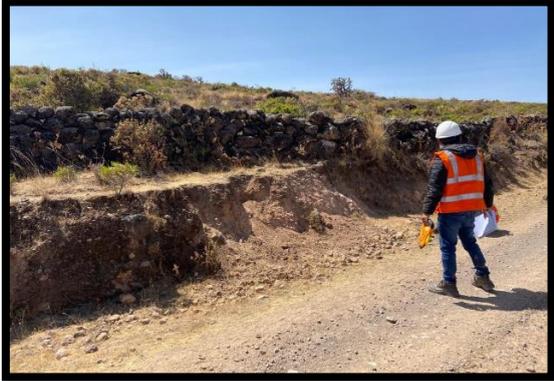
<p>Km 5+000 – km 6+000</p>	<p>Descripción: El afirmado en mal estado de conservación, predomina la erosión, encalamiento y los ahuellamientos en la superficie de rodadura espesor 3cm.</p>

<p>Foto 07 Reconocimiento de Cunetas</p>
<p>PROGRESIVA</p>	<p>DESCRIPCION</p>
<p>Km 6+000 – km 7+000</p>	<p>Descripción: El afirmado en mal estado de conservación, predomina la erosión, encalamiento y los ahuellamientos en la superficie de rodadura espesor 4cm.</p>

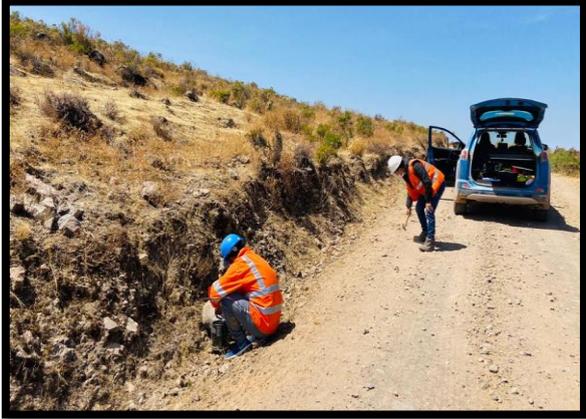
<p>Foto 08 Reconocimiento de Capa nivelante</p>

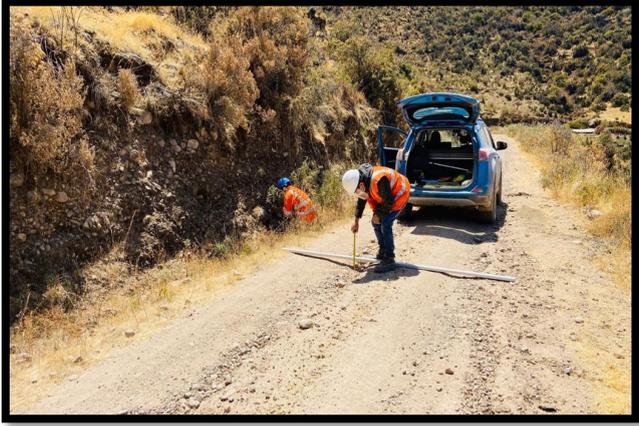
<p>Km 7+000 – km 8+000</p>	<p>Descripción: El afirmado en mal estado de conservación, predomina la erosión, encalamiento y los ahuellamientos en la superficie de rodadura espesor 3cm.</p>

<p>Foto 09 Medición de hundimiento en afirmado</p>
<p>PROGRESIVA</p>	<p>DESCRIPCION</p>
<p>Km 8+000 – km 9+000</p>	<p>Descripción: El afirmado en mal estado de conservación, predomina la erosión, encalamiento y los ahuellamientos en la superficie de rodadura espesor 4cm.</p>

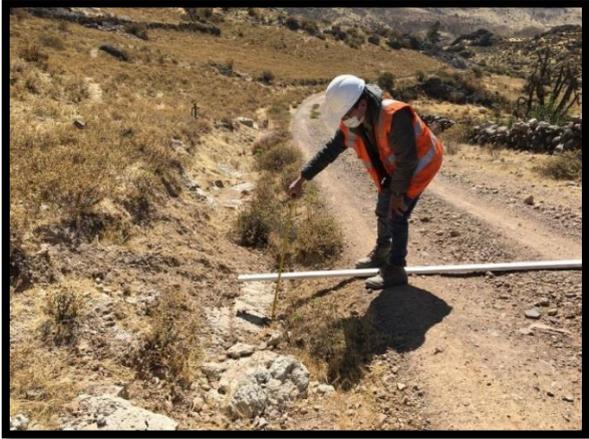
<p>Foto 10 Medición de Altura de Cunetas</p>

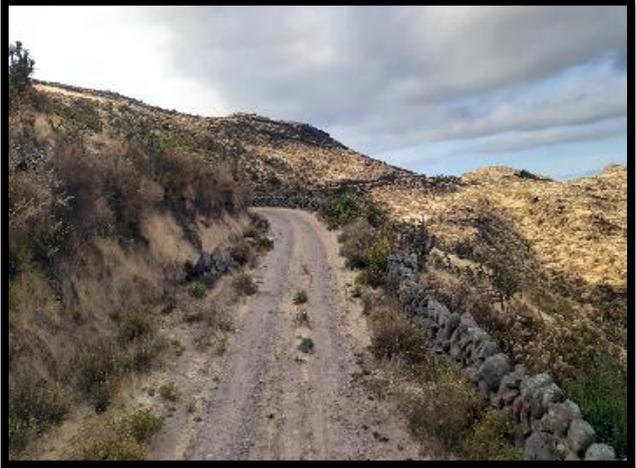
<p>Km 9+000 – km 10+000</p>	<p>Descripción: El afirmado en mal estado de conservación, predomina la erosión, encalamiento y los ahuellamientos en la superficie de rodadura espesor 3cm.</p>

<p>Foto 11 Estado de Bombeo</p>
<p>PROGRESIVA</p>	<p>DESCRIPCION</p>
<p>Km 10+000 – km 10+764</p>	<p>Descripción: El afirmado en mal estado de conservación, predomina la erosión, encalamiento y los ahuellamientos en la superficie de rodadura espesor 4cm.</p>

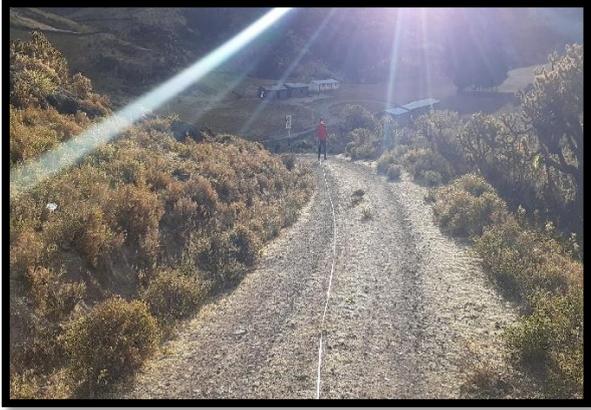
<p>Foto 12 Presencia de Encalamiento</p>

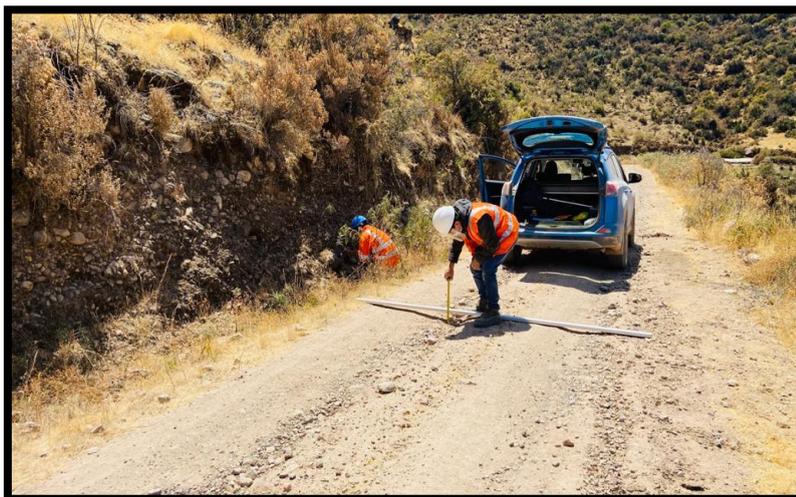
Foto 13 Verificación del estado del tramo para identificar el tipo de deterioro

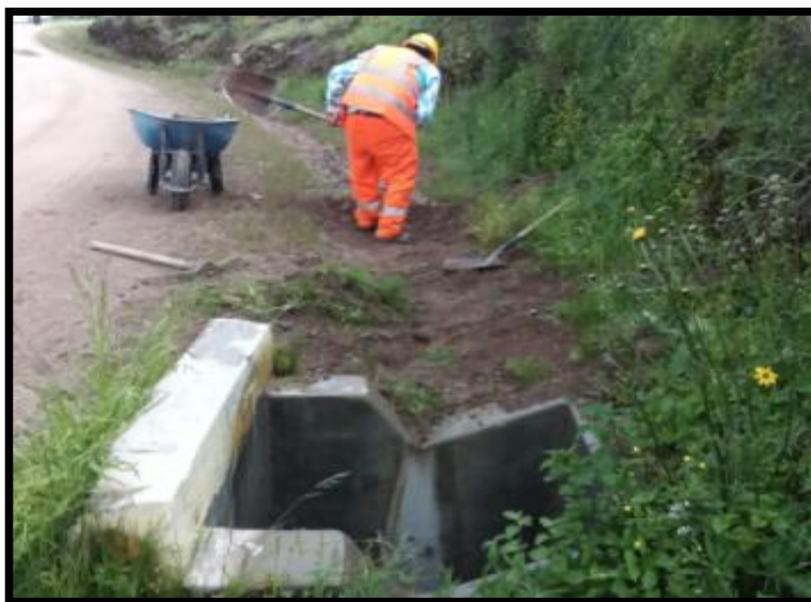
Foto 29 Mantenimiento de Alcantarillas

De carácter **preventivo** el mantenimiento que se ejecutan permanentemente a lo largo de la vía y que se realizan diariamente con la finalidad principal de preservar todos los elementos viales

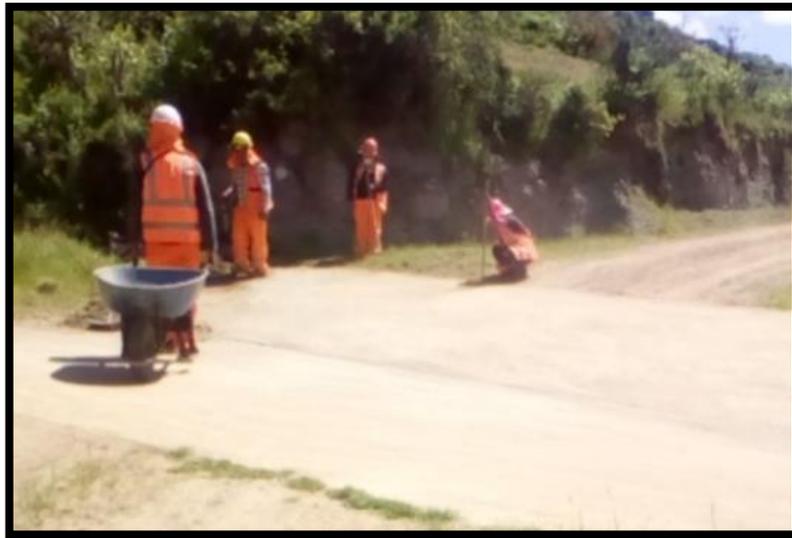
Foto 30 Realizando el mantenimiento de badenes

Se hace la limpieza del baden con mano de obra evitando el encausamiento por hierbas y arrastre en temporadas de lluvias, se encontró badenes en regular estado por lo que no se realizaron refacciones.

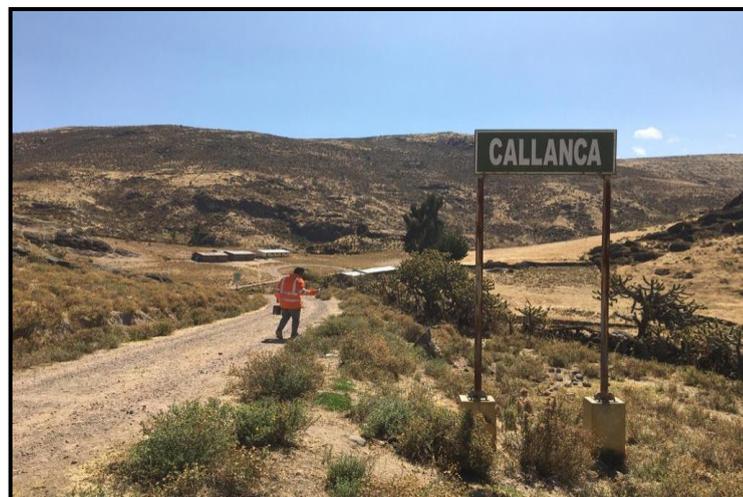
Foto 31 Verificando Estado de Señalización

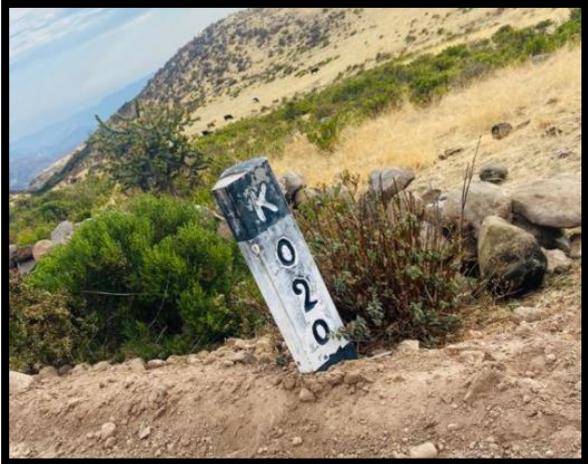
DIFICULTADES EN LA OBRA	SOLUCIONES Y APOORTE EN LA OBRA
<ul style="list-style-type: none"> Se encontró postes kilométricos existentes desde el la progresiva 20+000 hasta 30 +000, la supervisión pedía que se considerara solo desde 00+000 hasta 10+000; es decir hacer que el tramo del proyecto sea considerado como nuevo,

<p>Foto 32 Hito kilométrico a retirar</p>	<ul style="list-style-type: none"> Ya que el tramo en el cual el proyecto se llevará al cabo pertenece ya a una red vial existente no se puede iniciar los postes kilométricos desde 00+000, ya que estarías alterando el registro de esa red vial, se le explico a supervisión y llegamos a un acuerdo; cabe precisar que no se refaccionaron los hitos ya que no cumplían con la normativa actualizada. Hitos kilométricos de $f'c=140$ kg/cm², con fierro de construcción de 3/8" y estribos de 1/4" cada 0.15m. Con una altura total igual a 1.20 m.; 0.775m. iran sobre la superficie del terreno y 0.425 m. empotrados en la cimentación.

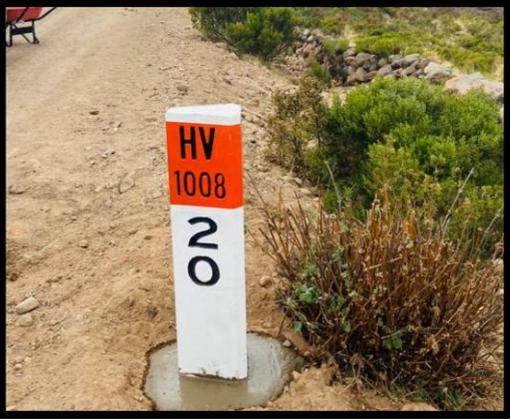
<p>Foto 33 Hito kilométrico según reglamento</p>

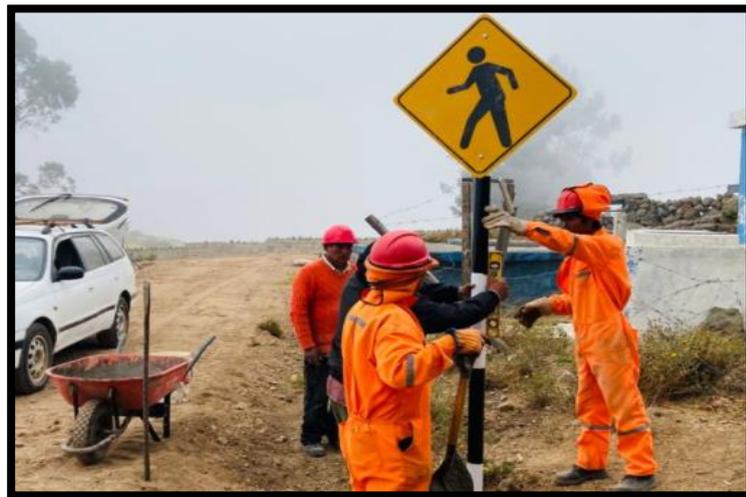
Foto 34 Instalación de Nueva Señalización

Son confeccionadas en placas de fibra de vidrio de 4mm de espesor, de 0.60 m x 0.60 m con una resina poliesterica, con una cara similar al vidrio, el fondo de la será va con material adhesivo reflectivo color amarillo de alta intensidad; el símbolo y el borde del marco serán pintados en color negro con el sistema de serigrafía.
