**SOLUCIÓN VIAL CONGRUENTE AL ÍNDICE DE  
CONDICIÓN DEL PAVIMENTO FLEXIBLE  
APLICANDO LA NORMA ASTM D6433 EN EL JR.  
ALONSO MERCADILLO**

Bach. CUELLAR CENTENO, Jhonny Luis

**HUANCAYO – PERÚ  
2021**

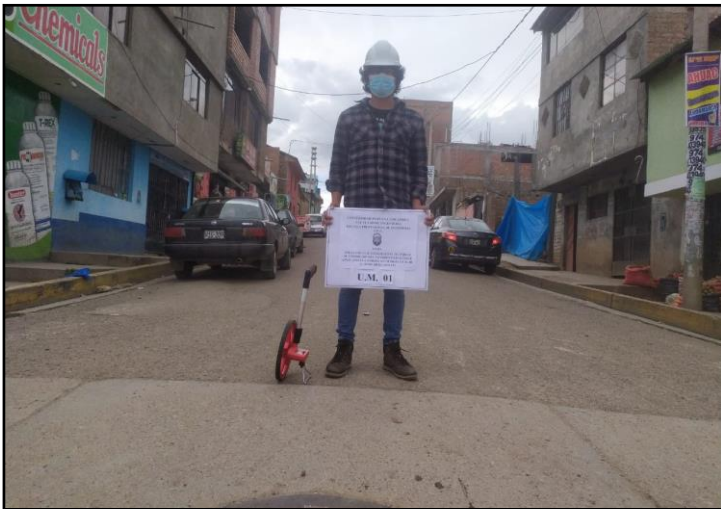
UNIDAD DE MUESTRA 01

Se aprecia en la imagen la intersección del Jr. Alonso Mercadillo con el Jr. Petrona Apolaya el cual es el punto de inicio A de la vía en estudio el cual coincide con la unidad de muestra 01 que se extiende desde la progresiva 00+000 hasta la progresiva 00+040.

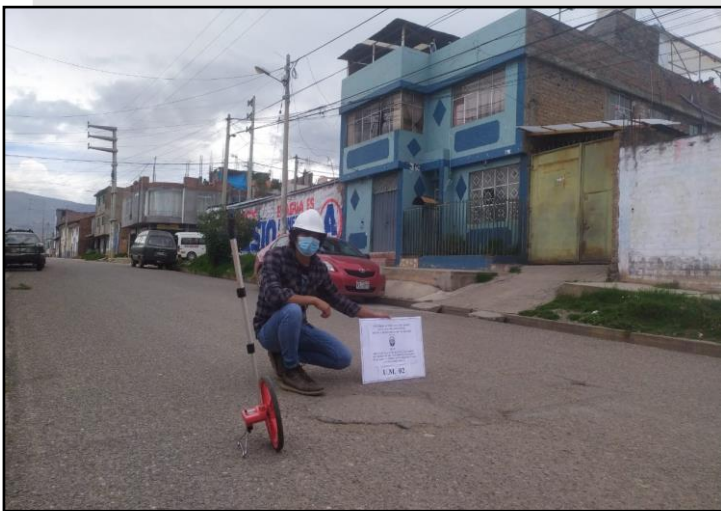
UNIDAD DE MUESTRA 02

La imagen retrata la unidad de muestra 02 que se abarca desde la progresiva 00+240 hasta la progresiva 00+280, en la imagen se puede apreciar múltiples fallas que fueron relevadas en el desarrollo de la investigación.

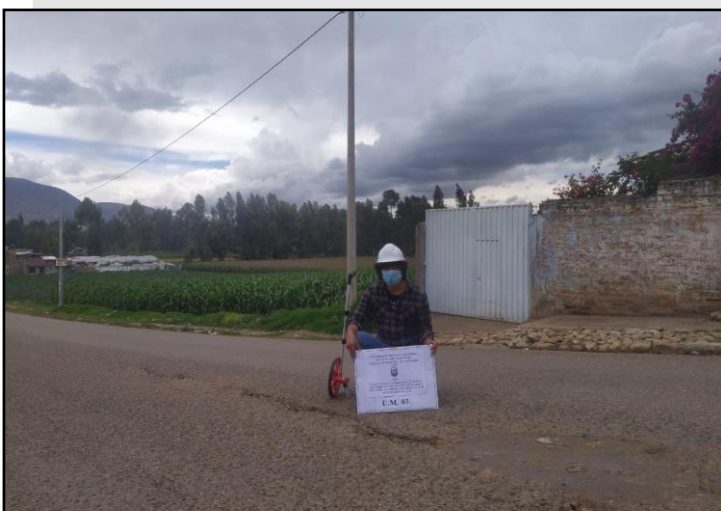
UNIDAD DE MUESTRA 03

La fotografía detalla la unidad de muestra 03 que se prolonga desde la progresiva 00+480 hasta la progresiva 00+520, en la imagen se puede ver las múltiples fallas que fueron evaluadas en el desarrollo de la investigación.

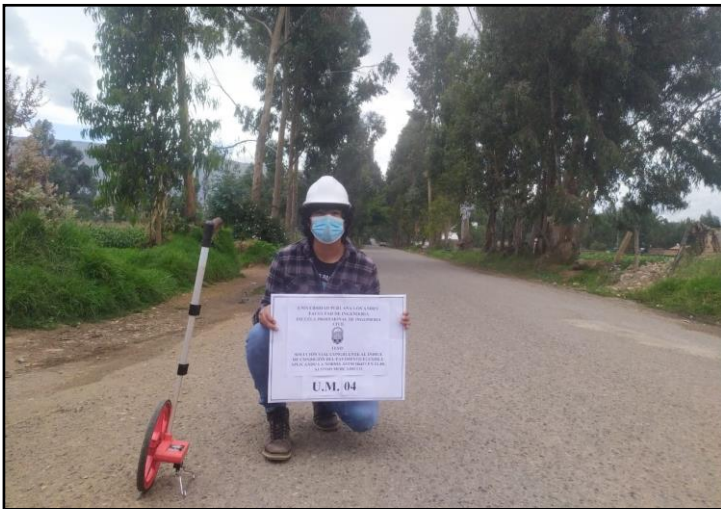
UNIDAD DE MUESTRA 04

La imagen retrata la unidad de muestra 04 que se abarca desde la progresiva 00+720 hasta la progresiva 00+760, en la imagen se puede apreciar múltiples fallas las cuales fueron relevadas en el desarrollo de la investigación.

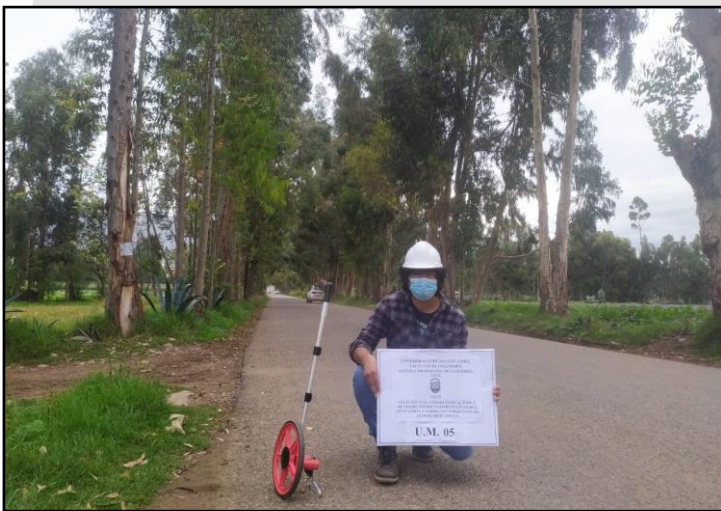
UNIDAD DE MUESTRA 05

La instantánea muestra a la unidad de estudio 05 que se prolonga desde la progresiva 00+960 hasta la progresiva 01+000, en la imagen se puede ver las múltiples fallas que fueron evaluadas en el desarrollo de la investigación.

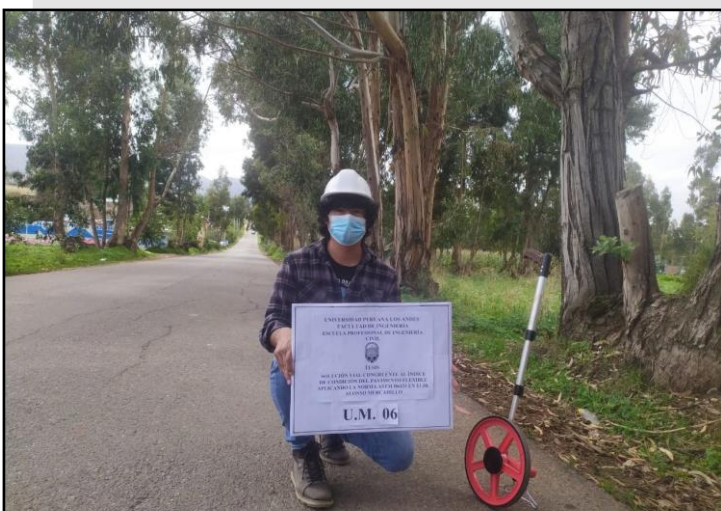
UNIDAD DE MUESTRA 06

La imagen retrata la unidad de muestra 06 que se abarca desde la progresiva 01+200 hasta la progresiva 00+240, en la imagen se puede apreciar múltiples fallas que fueron relevadas en el desarrollo de la investigación.

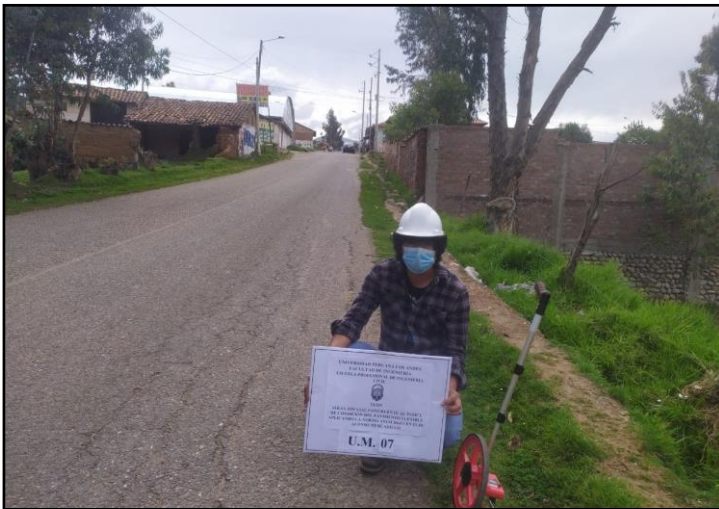
UNIDAD DE MUESTRA 07

La fotografía detalla a la unidad de muestra 07 que se prolonga desde la progresiva 01+440 hasta la progresiva 01+480, en la imagen se puede ver las múltiples fallas que fueron evaluadas en el desarrollo de la investigación.

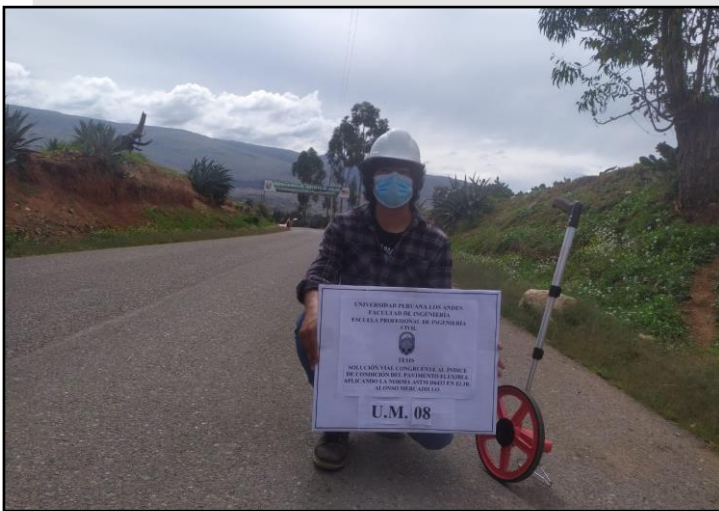
UNIDAD DE MUESTRA 08

La imagen retrata la unidad de muestra 08 que se abarca desde la progresiva 01+680 hasta la progresiva 01+720, en la imagen se puede apreciar múltiples fallas las cuales fueron relevadas en el desarrollo de la investigación

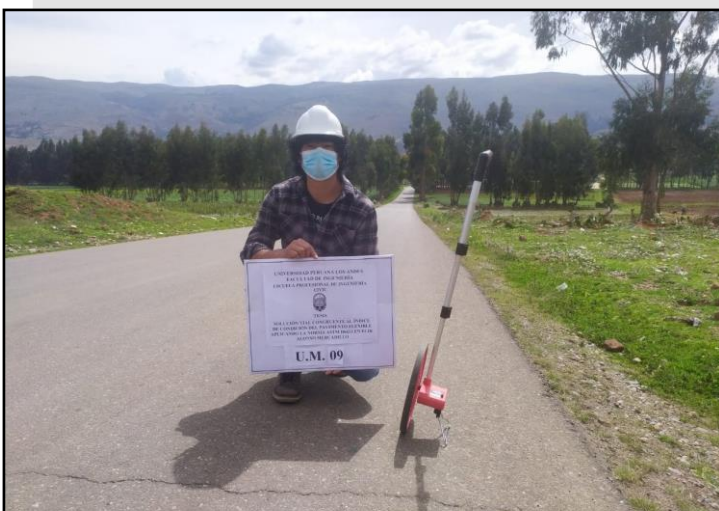
UNIDAD DE MUESTRA 09

La instantánea muestra a la unidad de estudio 09 que se prolonga desde la progresiva 01+920 hasta la progresiva 01+960, en la imagen se puede ver las múltiples fallas que fueron evaluadas en el desarrollo de la investigación.

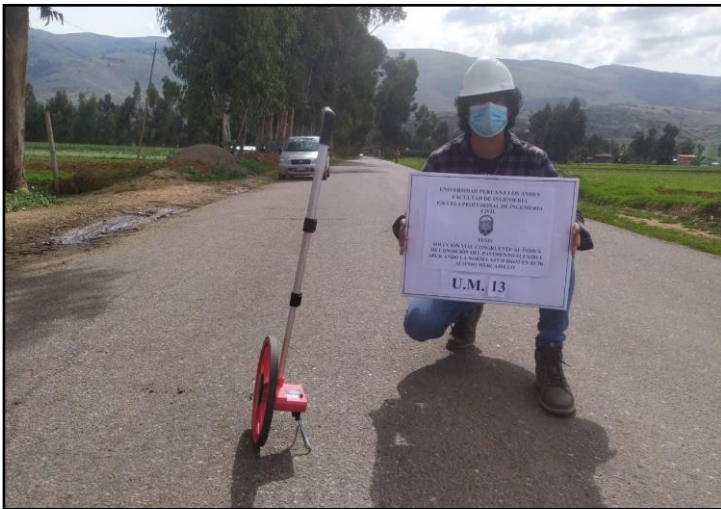
UNIDAD DE MUESTRA 13

La instantánea muestra a la unidad de estudio 13 que se prolonga desde la progresiva 02+880 hasta la progresiva 02+920, en la imagen se puede ver las múltiples fallas que fueron evaluadas en el desarrollo de la investigación.

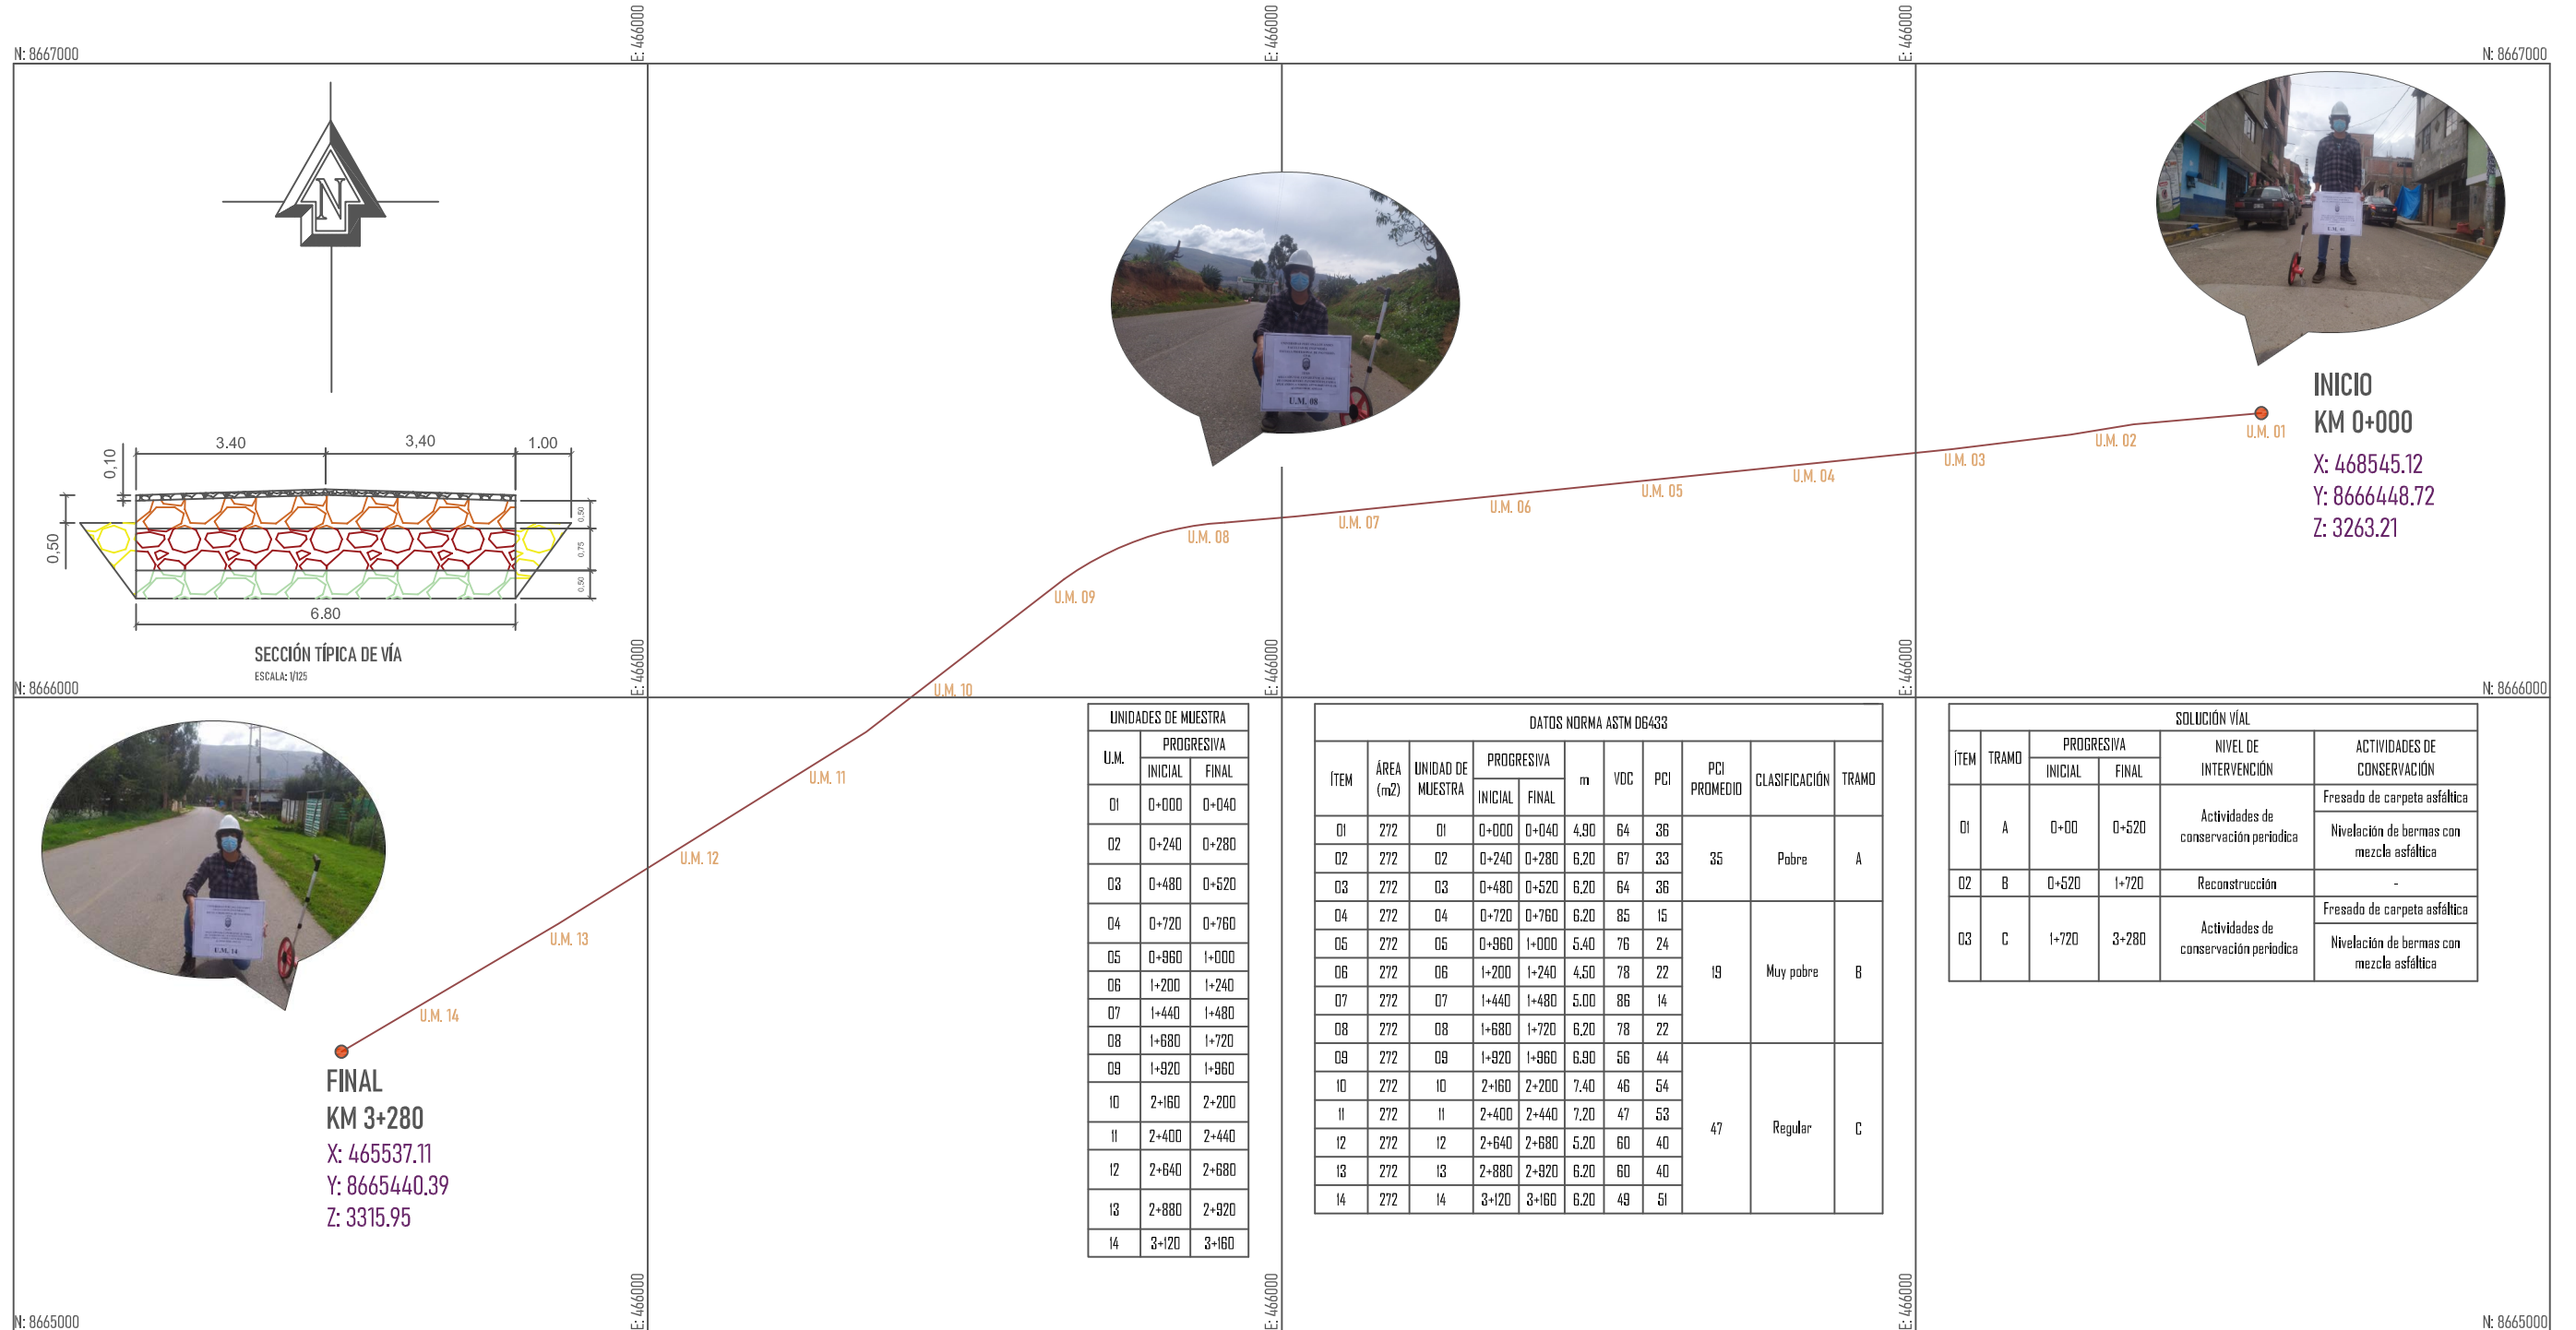
U.M.	PROGRESIVA	
	INICIAL	FINAL
01	0+000	0+040
02	0+240	0+280
03	0+480	0+520
04	0+720	0+760
05	0+960	1+000
06	1+200	1+240
07	1+440	1+480
08	1+680	1+720
09	1+920	1+960
10	2+160	2+200
11	2+400	2+440
12	2+640	2+680
13	2+880	2+920
14	3+120	3+160

ÍTEM	TRAMO	PROGRESIVA		NIVEL DE INTERVENCIÓN	ACTIVIDADES DE CONSERVACIÓN
		INICIAL	FINAL		
01	A	0+00	0+520	Actividades de conservación periódica	Fresado de carpeta asfáltica
					Nivelación de bermas con mezcla asfáltica
02	B	0+520	1+720	Reconstrucción	-
03	C	1+720	3+280	Actividades de conservación periódica	Fresado de carpeta asfáltica
					Nivelación de bermas con mezcla asfáltica
