UNIVERSIDAD PERUANA LOS ANDES

ESCUELA PROFESIONAL DE INGENIERÍA CIVIL

**“IDENTIFICACIÓN DE FALLAS USANDO EL MÉTODO
PCI DEL PAVIMENTO FLEXIBLE DE LA AVENIDA
HUANCAVELICA - DISTRITO DE EL TAMBO”.**

Huancayo – Perú

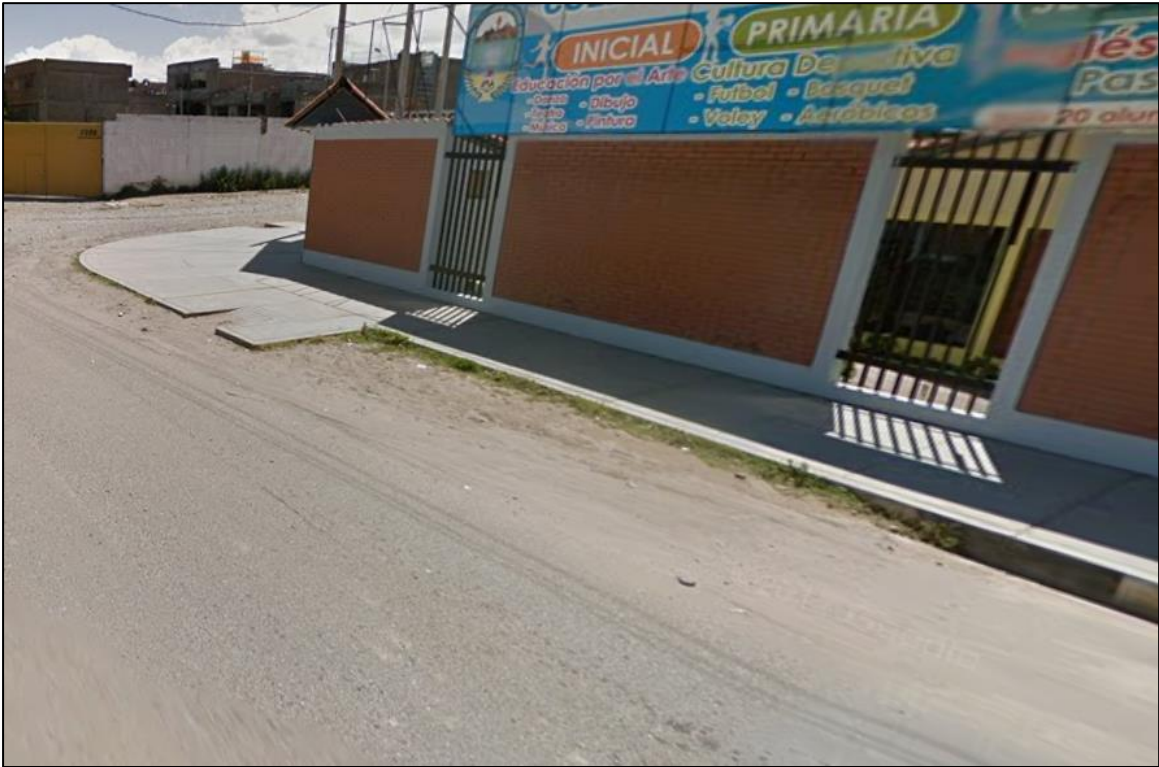
En la vía se observó que, durante la temporada de lluvias entre septiembre y marzo, la vía colapsó en cuanto al drenaje pluvial ya que los desagües estaban completamente saturados de desechos sólidos (basura) de la población, no había a dónde ir y había que viajar a lo largo de la carretera, causando el desgaste de la capa de asfalto.

Figura 2. Cunetas obstruídas.

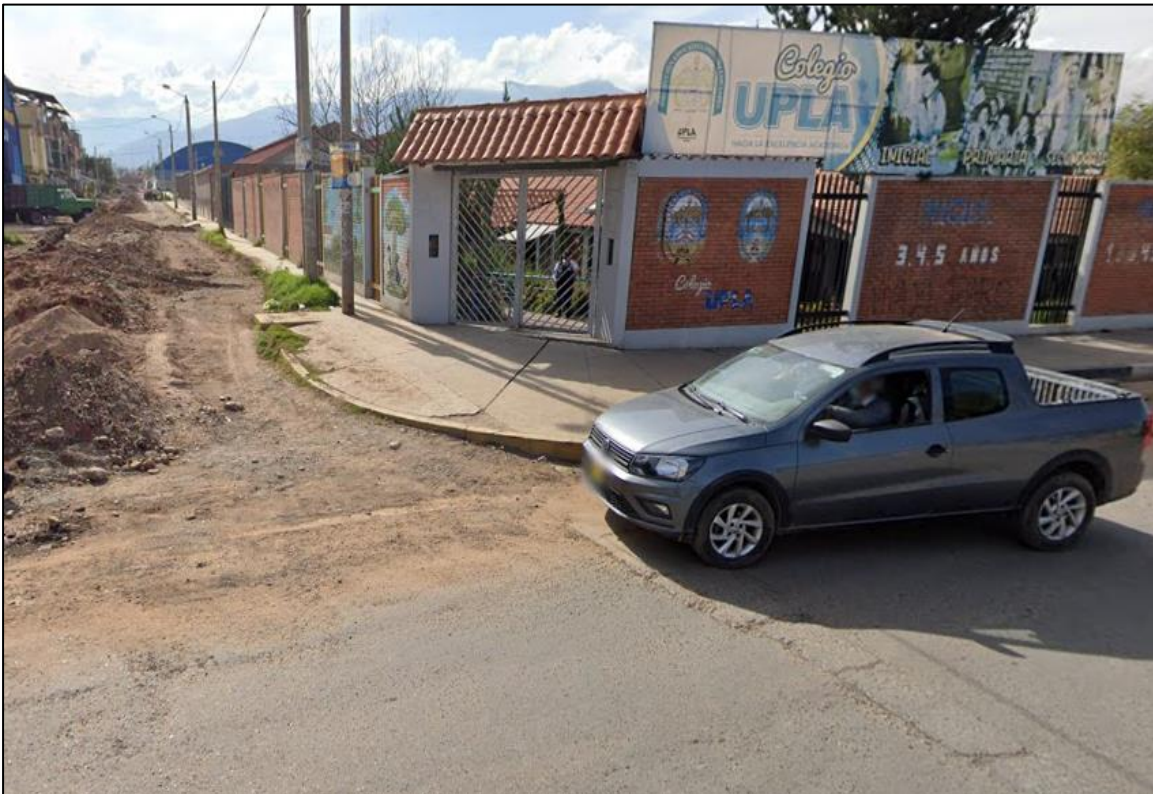
Figura 3. El agua pluvial no tiene desfogue por falta de cunetas.

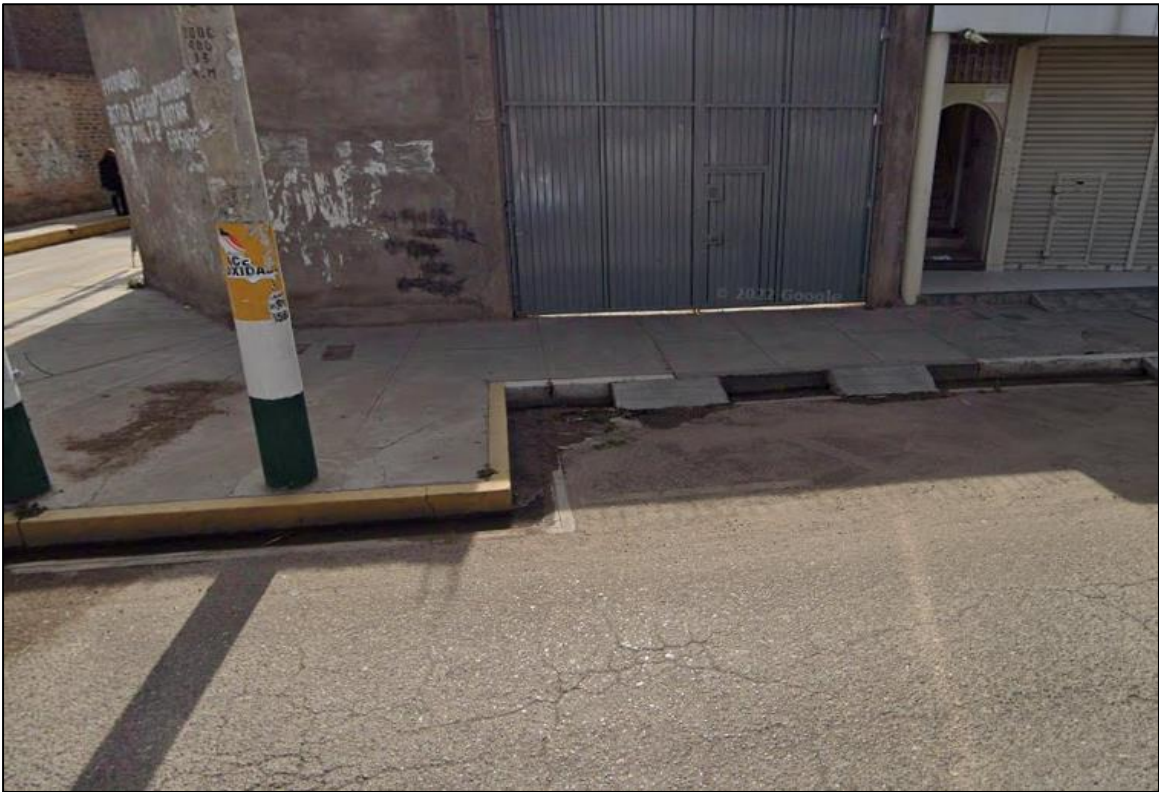
Figura 4. Cunetas saturadas por lodo.

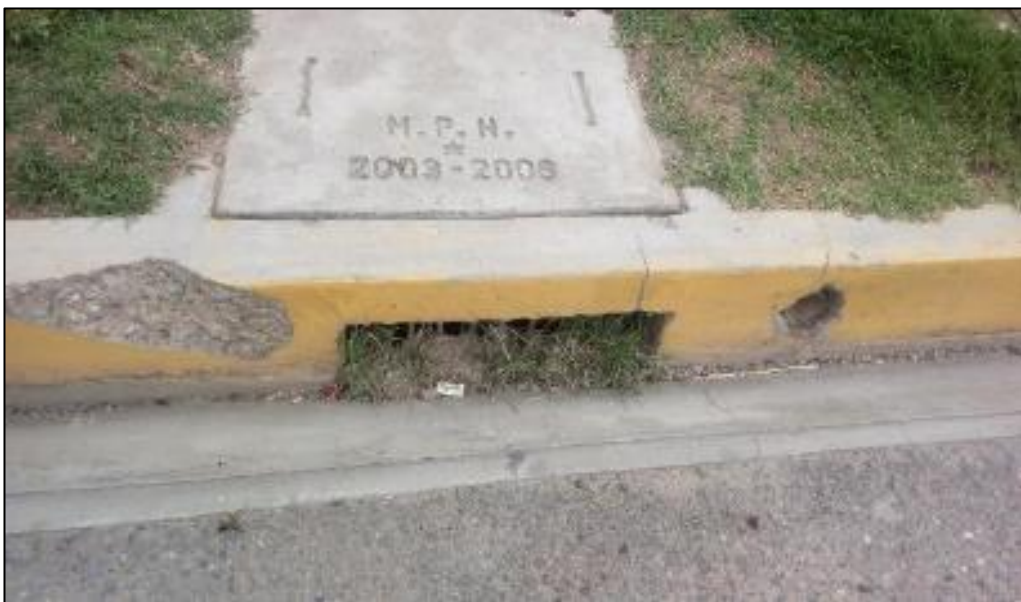
Asimismo, no cesa la lluvia que escurre por los canalones, ya que el cajón receptor o pileta queda totalmente tapado y saturado de maleza y lodo (purín) del arrastre de lodo. o Agregados típicos separados por capas de asfalto.

Figura 5. Drenaje saturado.

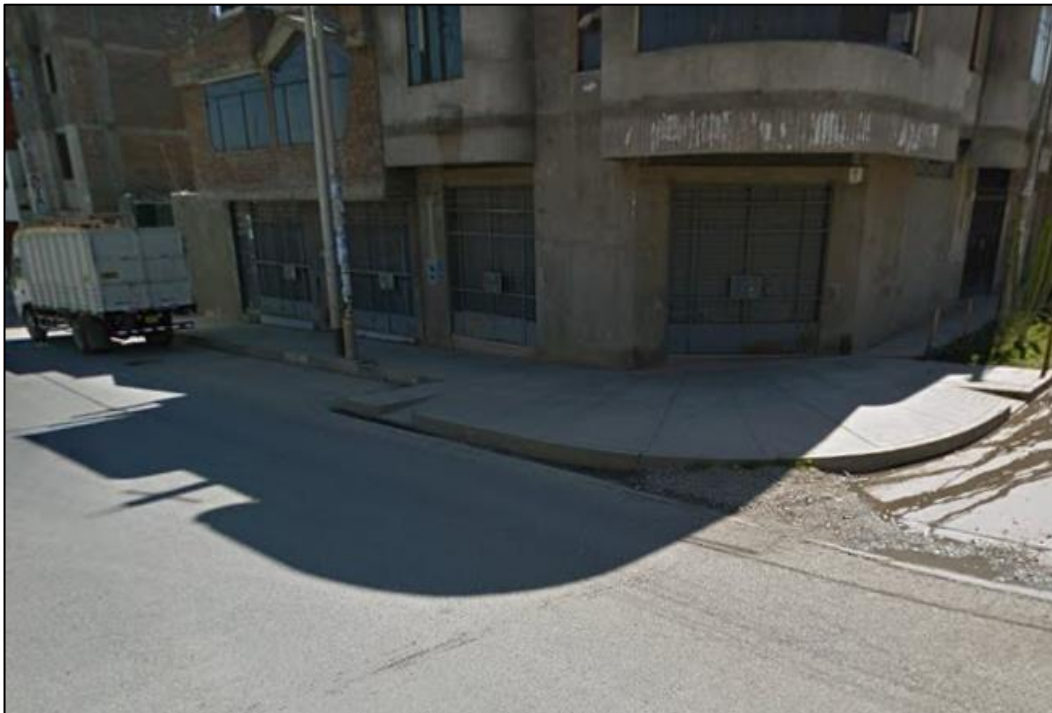
Figura 6. Cunetas saturadas.

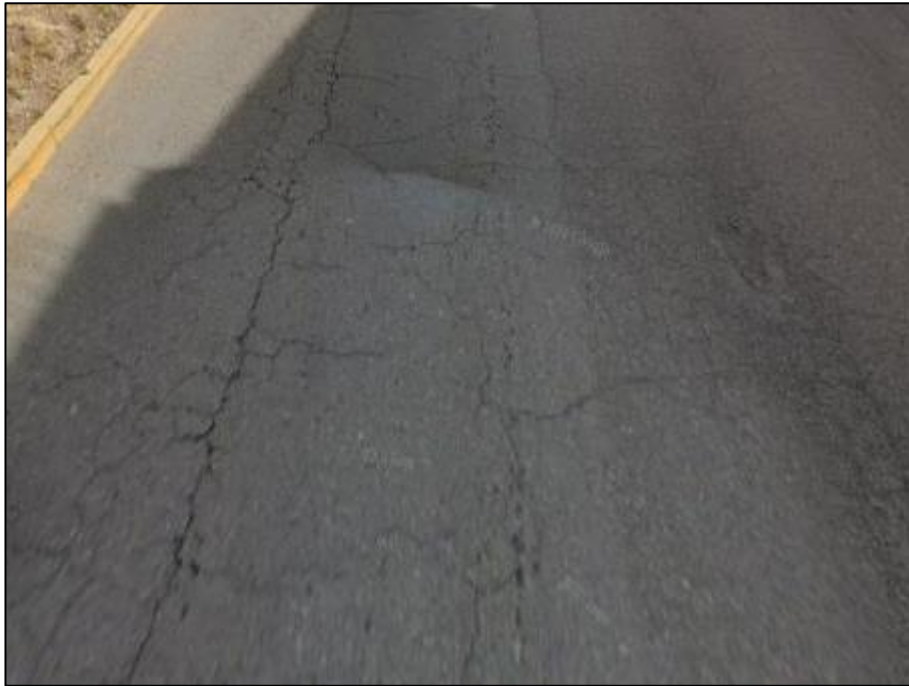
Figura 39. Grietas longitudinales y piel de cocodrilo en el Carril Izquierdo Av. Huancavelica progresiva 0+612.8- 0+651.1

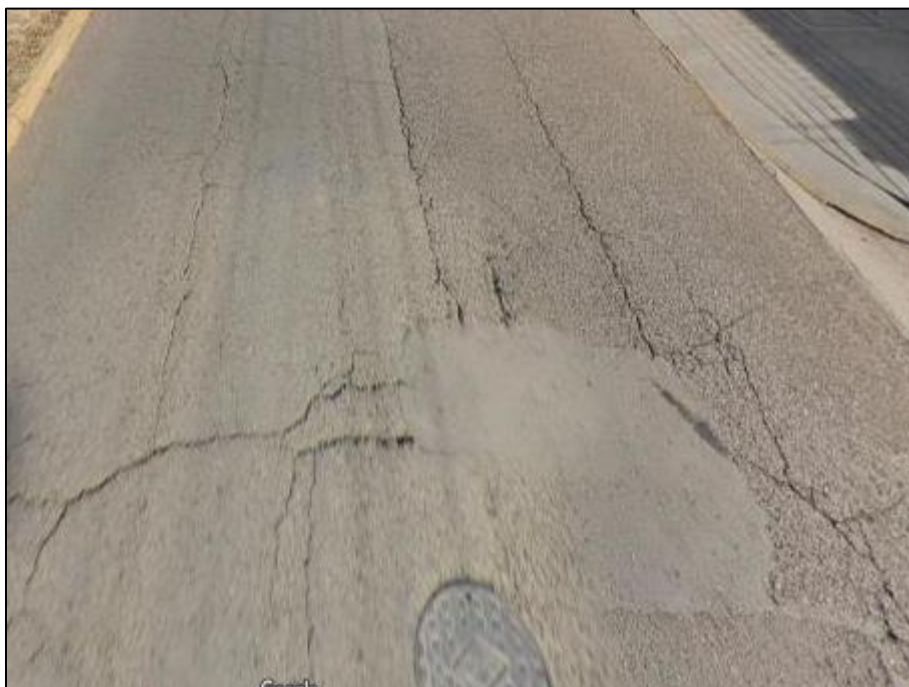
Figura 40. Grietas longitudinales y transversales en el carril izquierdo Av. Huancavelica progresiva 0+612.8- 0+651.1

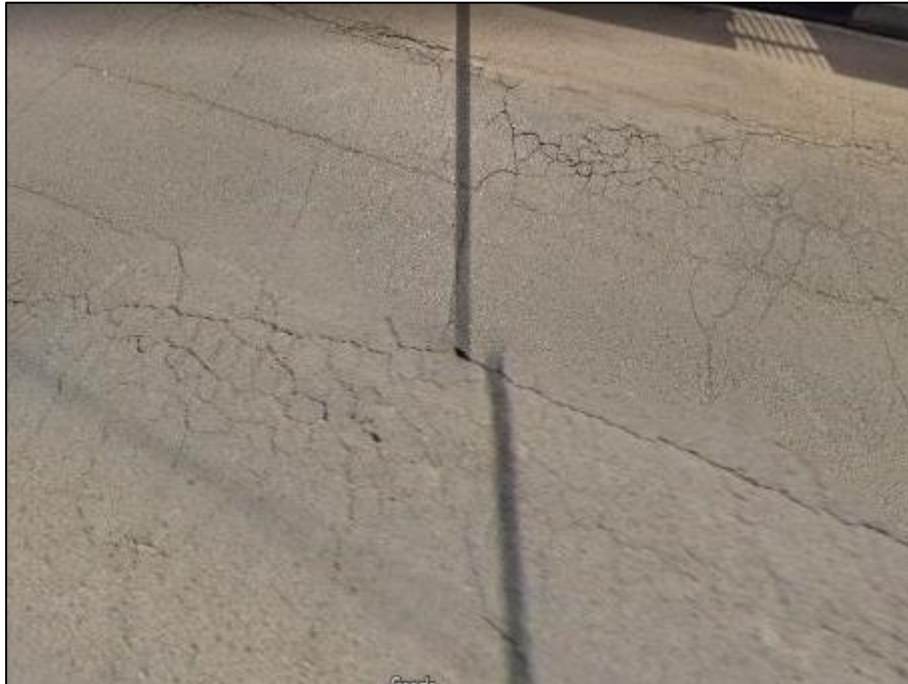
Figura 41. Agrietamiento en bloque y piel de cocodrilo en el carril izquierdo Av. Huancavelica progresiva 0+344.7 – 0+383.0

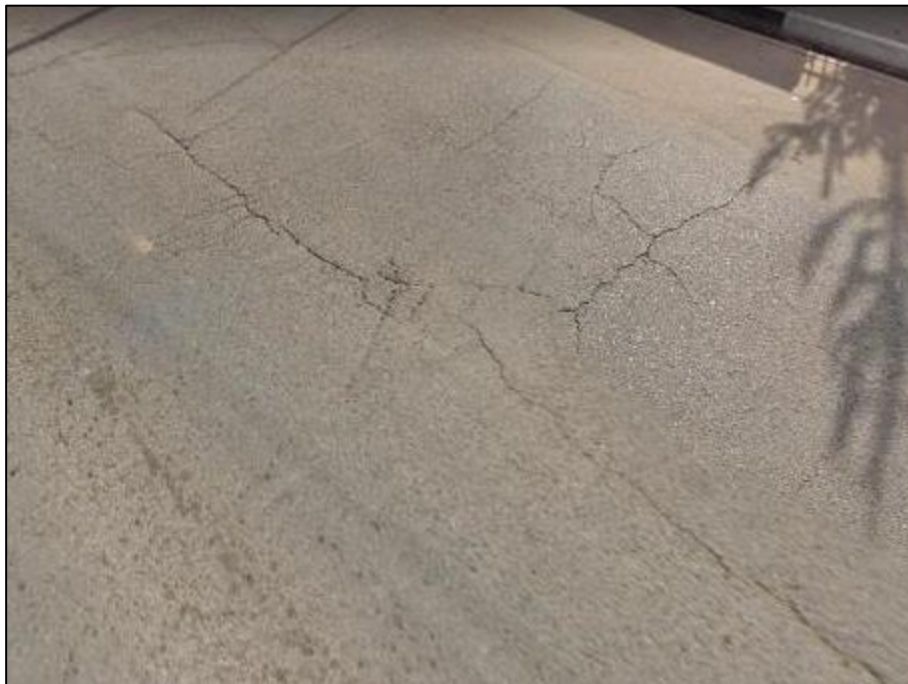
Figura 42. Agrietamiento en bloque y grietas longitudinales en el carril izquierdo Av. Huancavelica progresiva 0+344.7 – 0+383.0

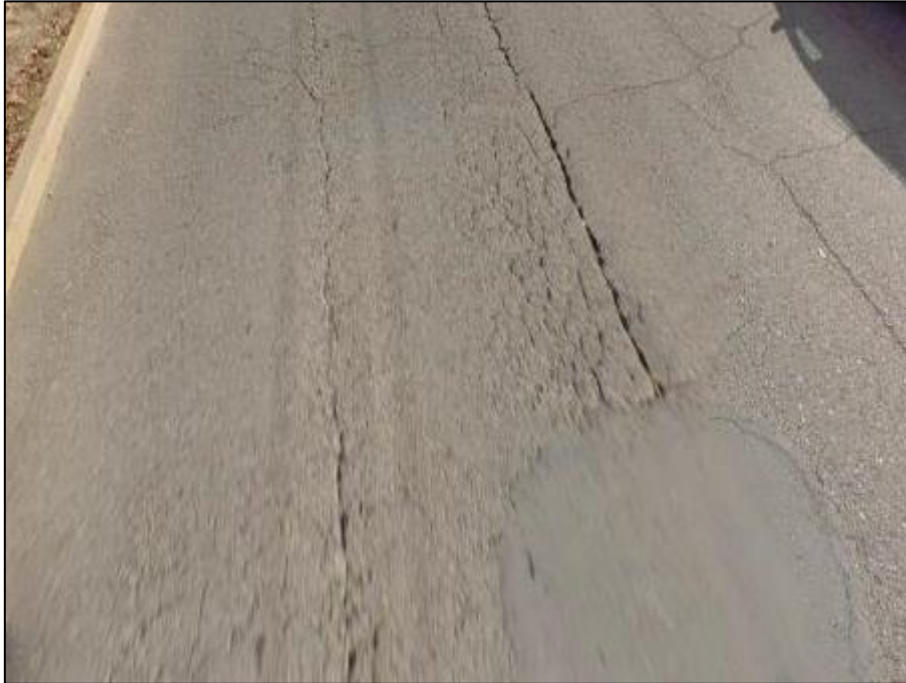
Figura 43. Parches, grietas longitudinales y piel de cocodrilo en el carril izquierdo Av. Huancavelica progresiva 0+268.1 – 0+306.4

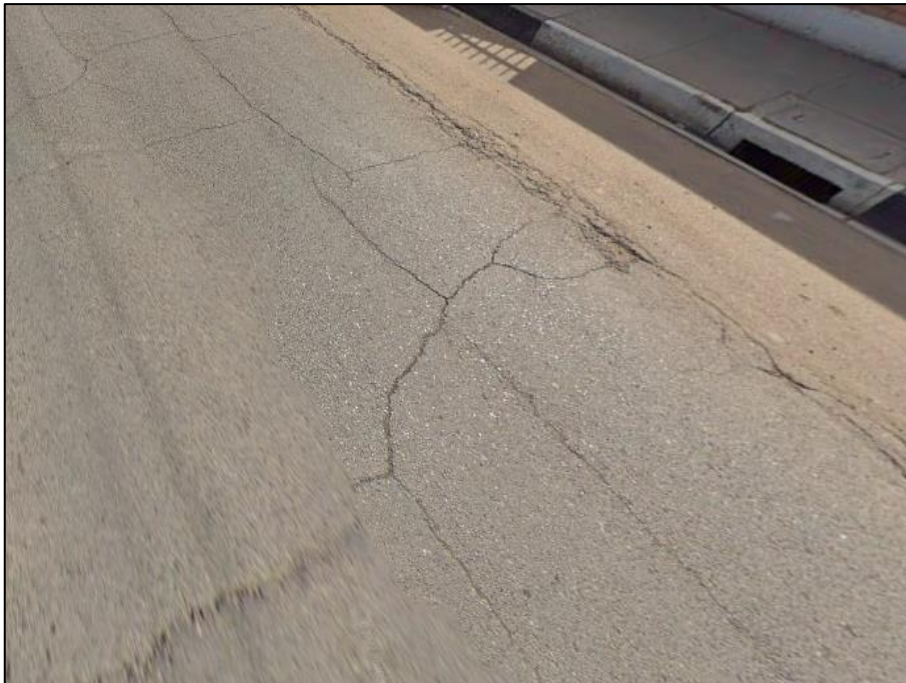
Figura 44. Agrietamiento en bloque en el carril izquierdo Av. Huancavelica progresiva 0+268.1 – 0+306.4

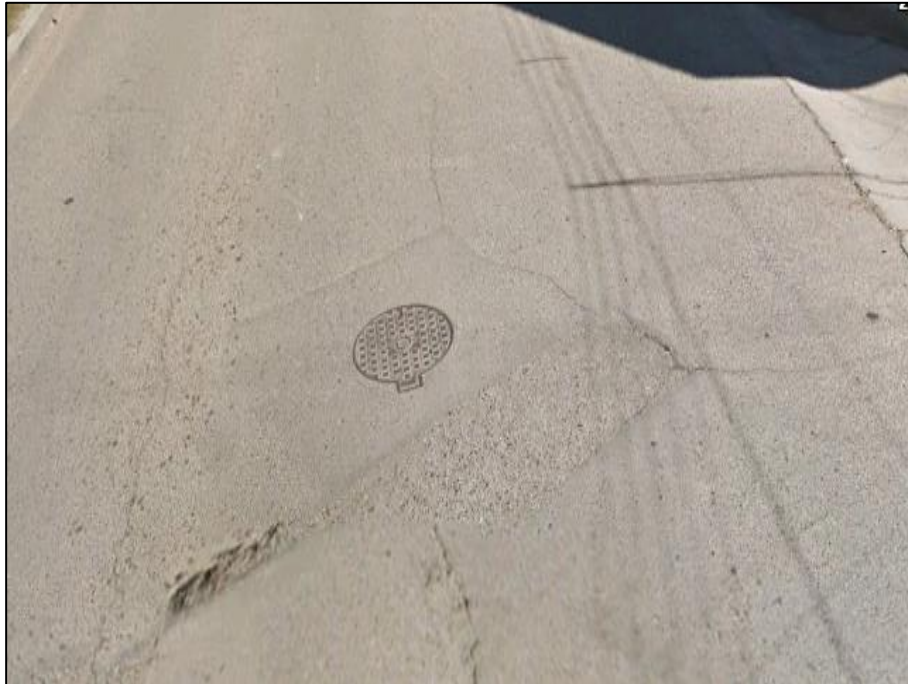
Figura 45. Parches y agrietamiento en bloque en el carril izquierdo Av. Huancavelica progresiva 0+229.8 – 0+268.1

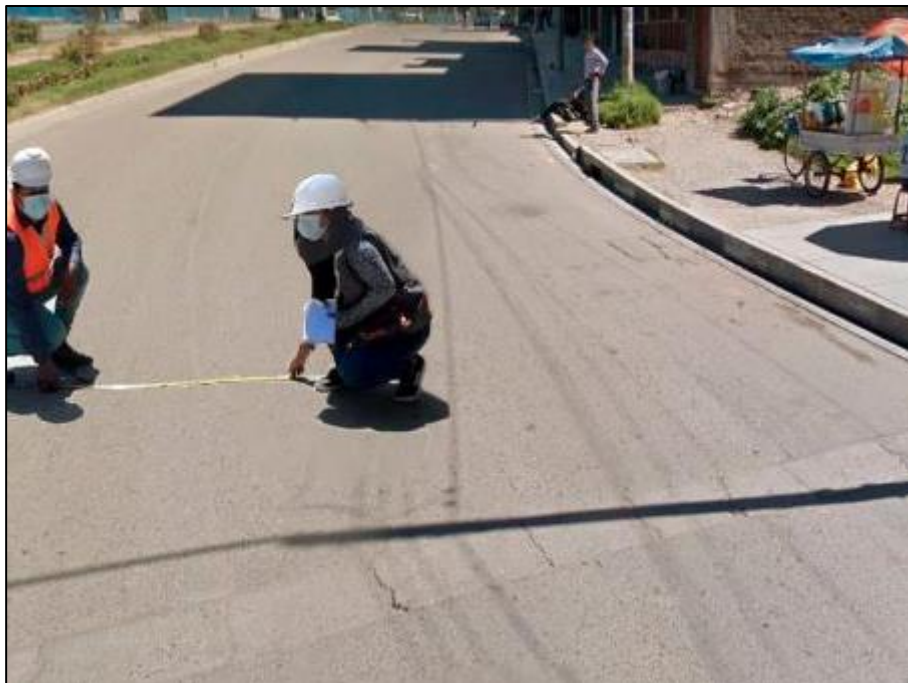
Figura 46, Grietas longitudinales y ahuellamiento en el carril izquierdo Av. Huancavelica progresiva 0+229.8 – 0+268.1

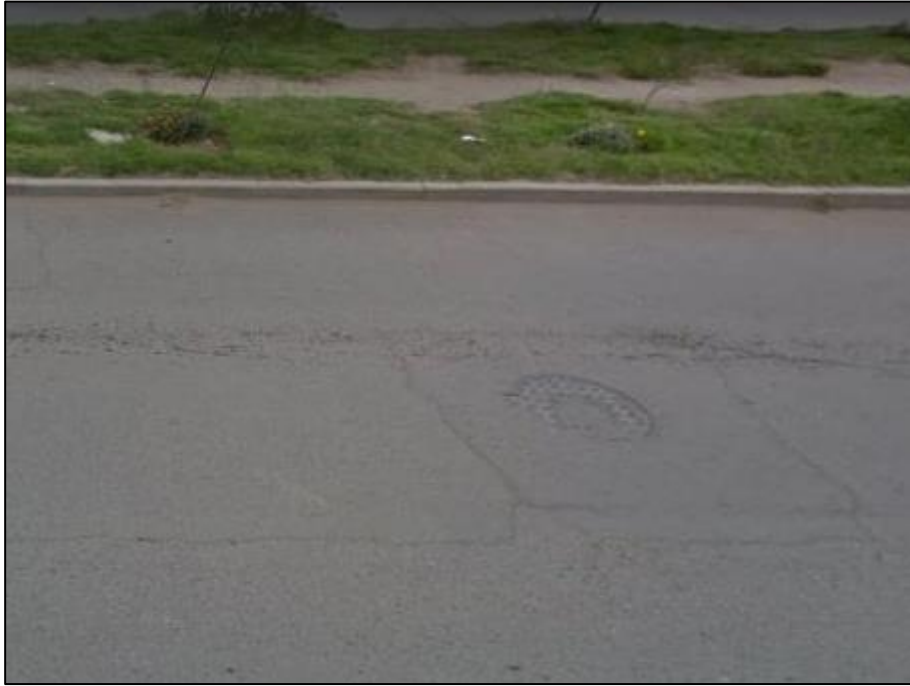
Figura 47. Parches en el carril izquierdo Av. Huancavelica progresiva 0+038.3 – 0+076.6

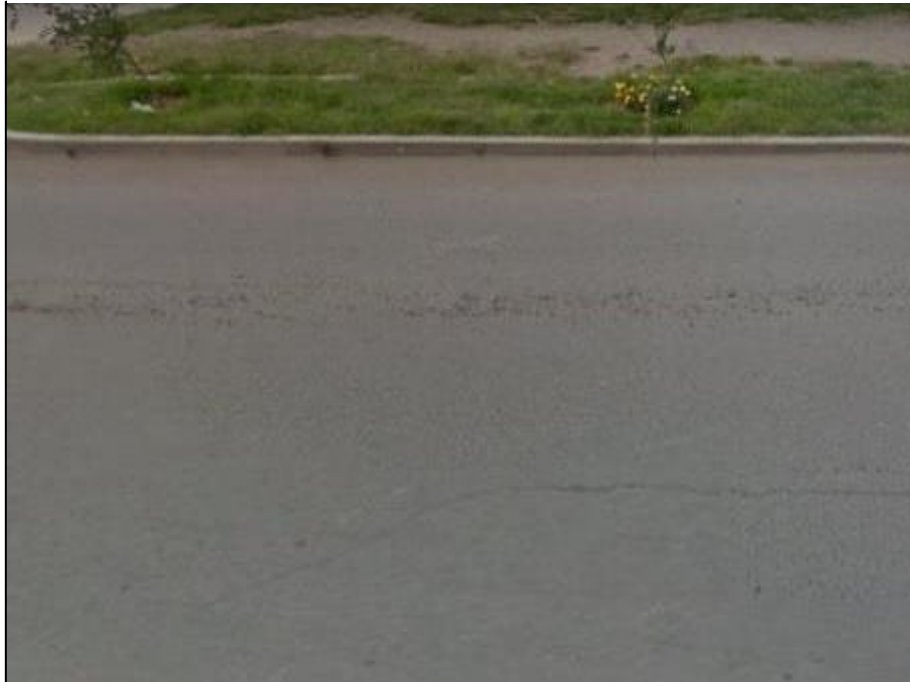
Figura 48. Grietas longitudinales y transversales en el carril izquierdo Av. Huancavelica progresiva 0+038.3 – 0+076.6

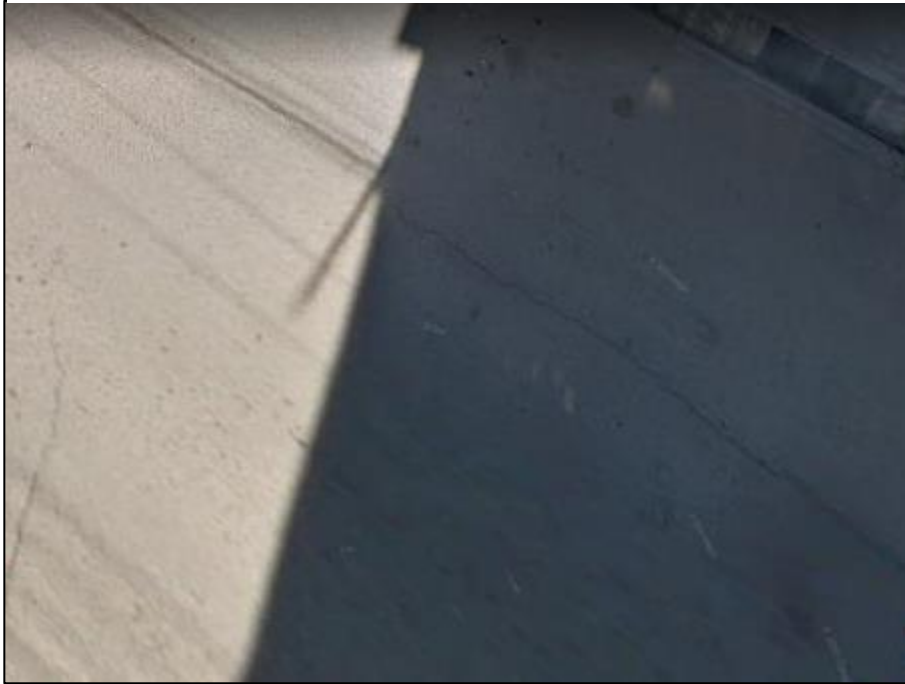
Figura 49. Ahuellamiento en el carril izquierdo Av. Huancavelica progresiva 0+038.3 – 0+076.6

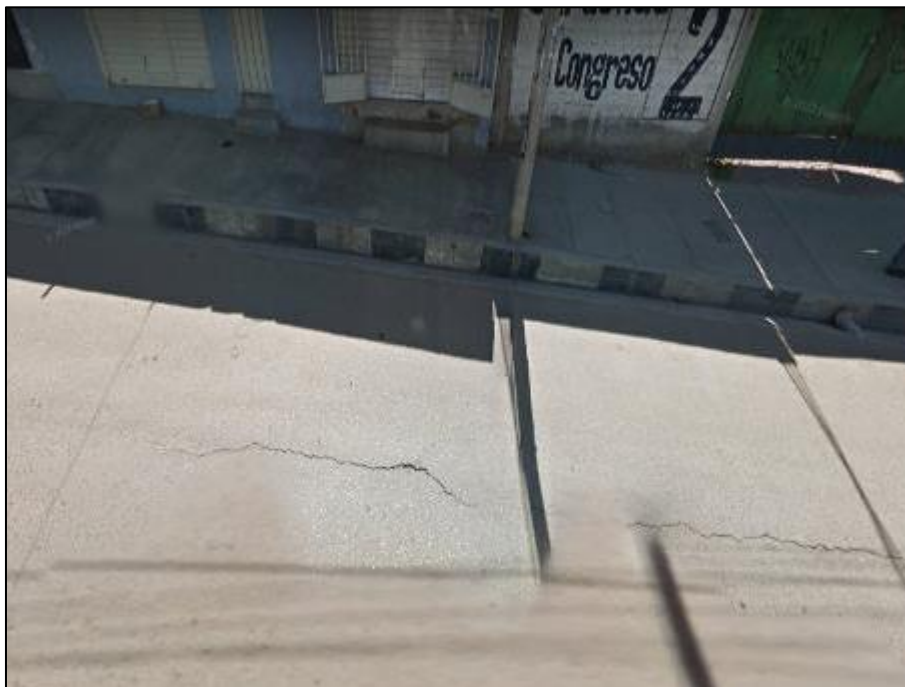
Figura 50. Agrietamiento en bloque en el carril izquierdo Av. Huancavelica progresiva 0+038.3 – 0+076.6

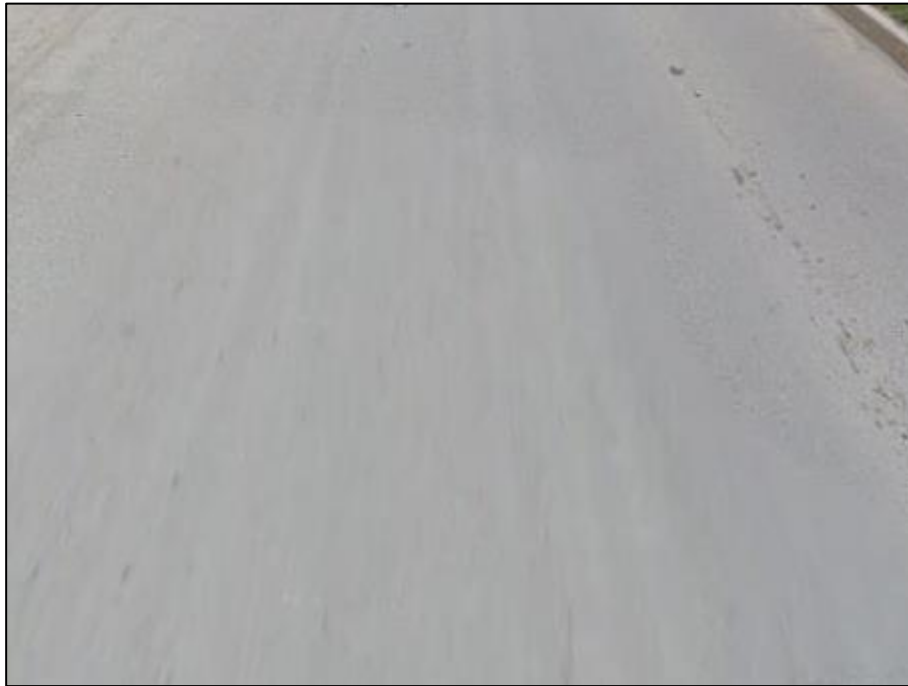
Figura 51. Ahuellamiento en el carril derecho Av. Huancavelica progresiva 0+153.2–0+191.5

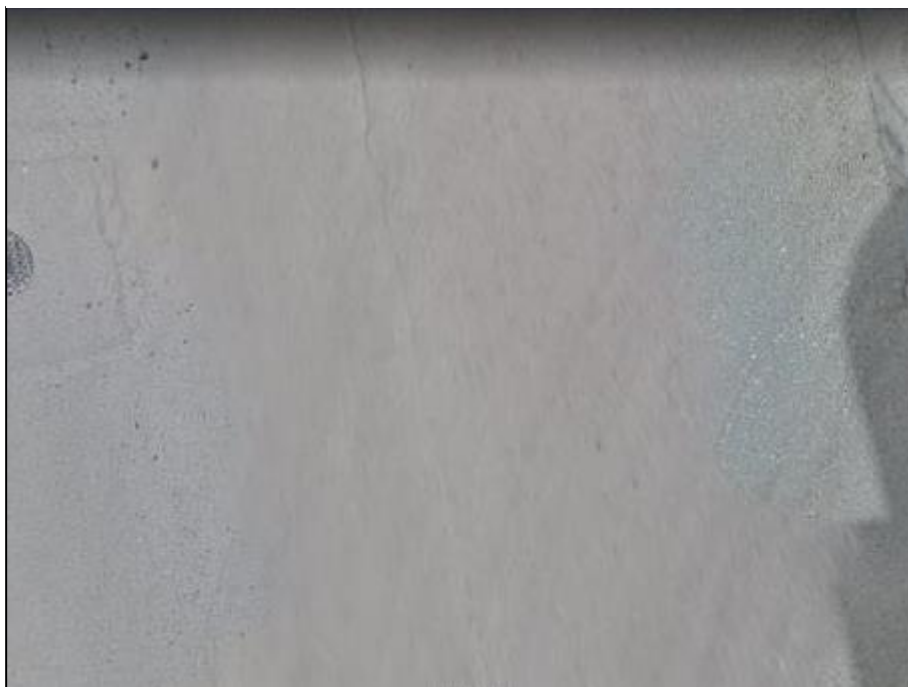
Figura 52. Parches, grietas longitudinales y transversales en el carril derecho Av. Huancavelica progresiva 0+612.8– 0+651.1

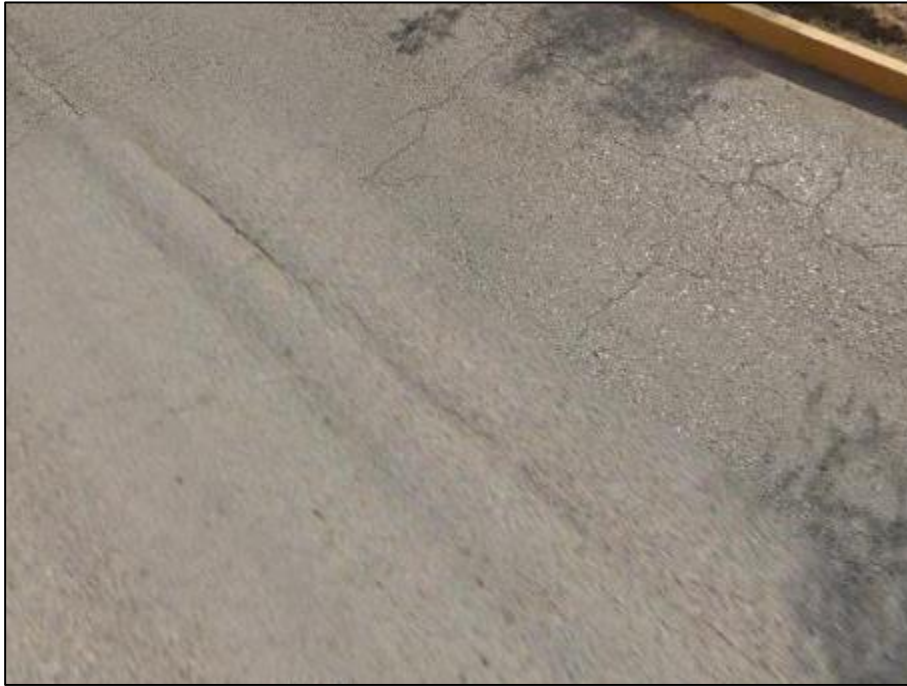
Figura 53. Ahuellamiento bloque y agrietamiento en bloque en el carril derecho Av. Huancavelica progresiva 0+344.7 – 0+383.0

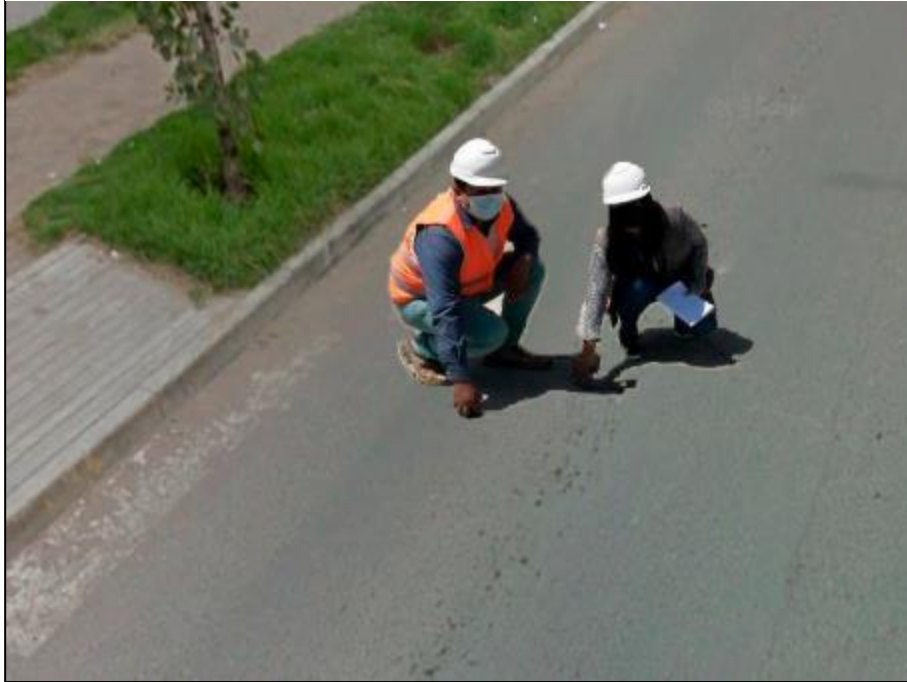
Figura 55. Ahuellamiento en el carril derecho Av. Huancavelica progresiva 0+383.0 – 0+421.3

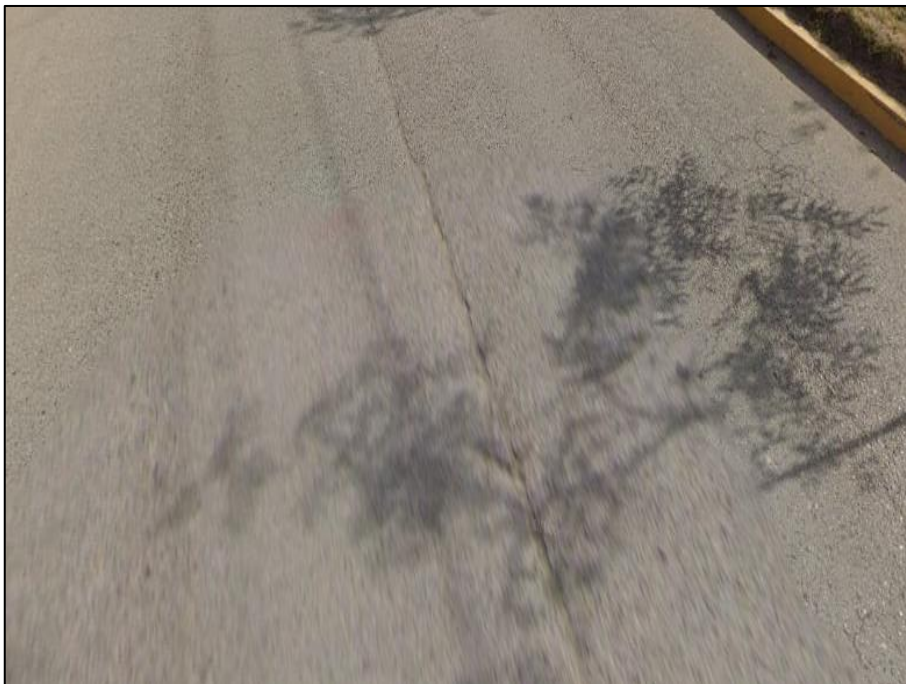
Figura 56. Grietas longitudinales y ahuellamiento en el carril izquierdo Av. Huancavelica progresiva 0+536.2 – 0+574.5

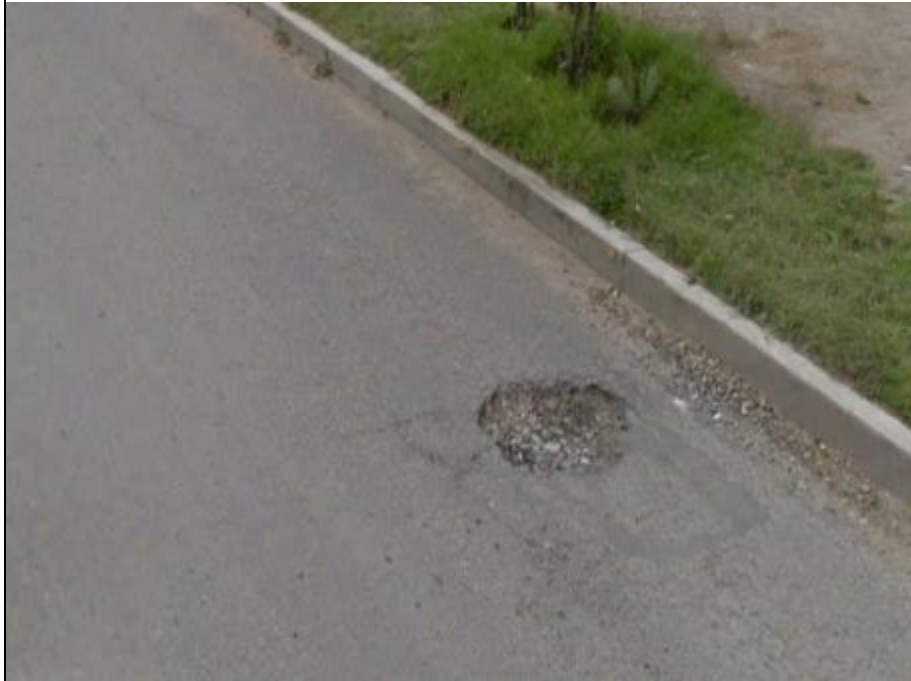
Figura 57. Bache o hueco en el carril derecho Av. Huancavelica progresiva 0+229.8 – 0+268.1

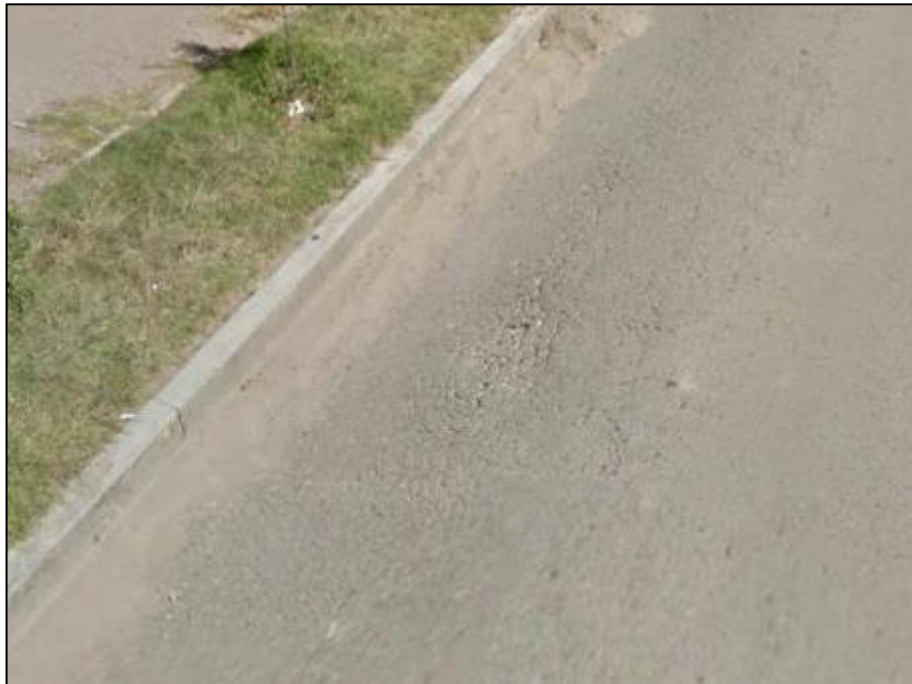
Figura 58. Piel de cocodrilo en el carril derecho Av. Huancavelica progresiva 0+612.8 – 0+651.1
