**|UNIVERSIDAD PERUANA LOS ANDES  
FACULTAD DE INGENIERÍA  
ESCUELA PROFESIONAL DE INGENIERÍA CIVIL**

**DETERMINACIÓN DEL ESTADO DEL  
PAVIMENTO FLEXIBLE MEDIANTE LOS  
MÉTODOS VIZIR Y PCI DEL JR. PETRONA  
APOLAYA -CHUPACA-2022**

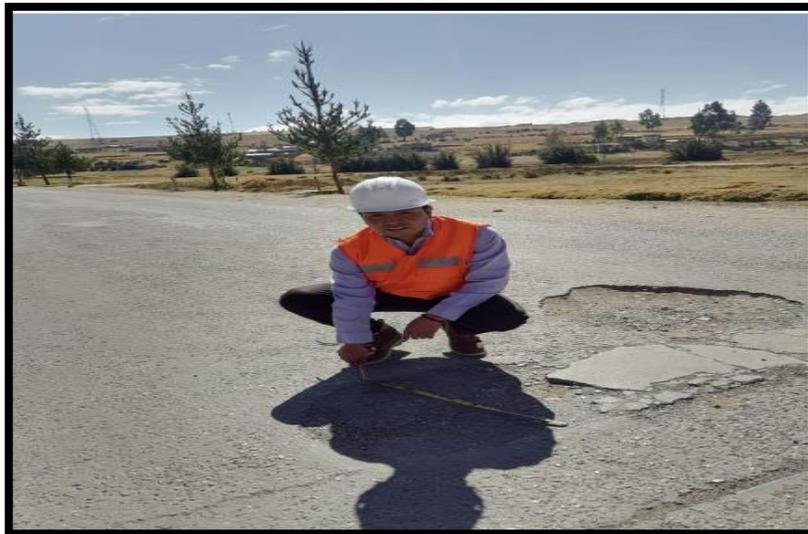
EN LA IMAGEN SE APRECIA EL MAL ESTADO DE LA  
CARRETERA CON PRESENCIA DE PIEL DE  
COCODRILO Y HUNDIMIENTO DEL PAVIMENTO  
FELXIBLE

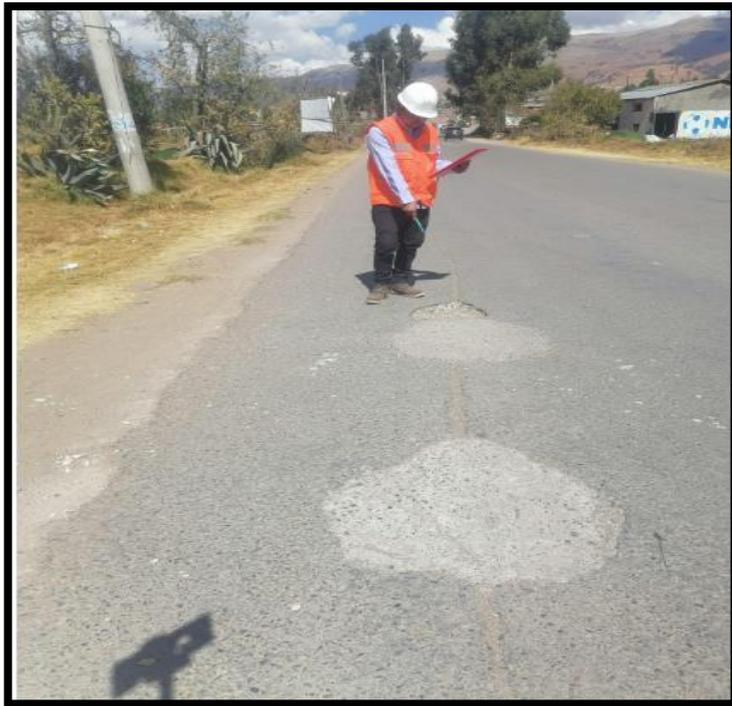
EN LA PROGRESIVA 2+330 SE MUESTRA LA FALLA DE  
PIEL DE COCODRILO
