UNIVERSIDAD PERUANA LOS ANDES
FACULTAD DE INGENIERÍA
ESCUELA PROFESIONAL DE INGENIERÍA CIVIL

**ORIGEN DEL ASENTAMIENTO DEL PAVIMENTO
EN LA CONSTRUCCIÓN DE REDES DE
SANEAMIENTO, CALLE 6, CHORRILLOS, LIMA 2022**

Autor: Bach. PAZ ARRESE, Merciful Alexandra Warlock

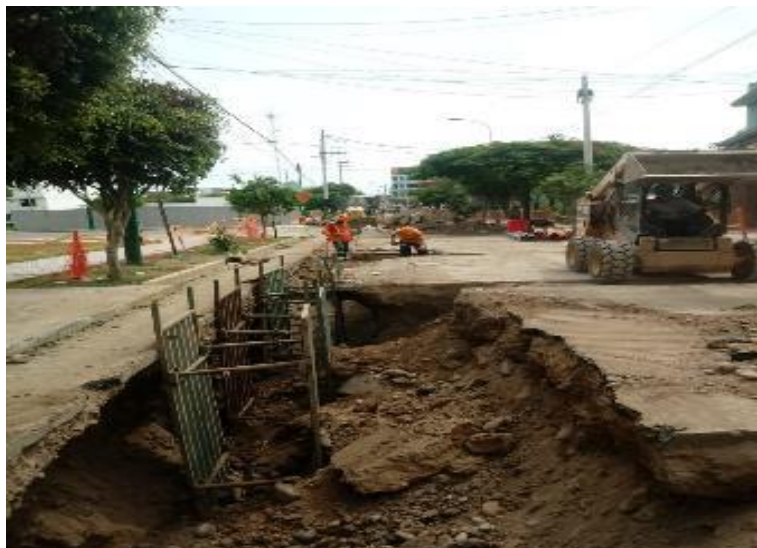
Figura 1. Se observa la sobre excavación que como consecuencia origina asentamiento.

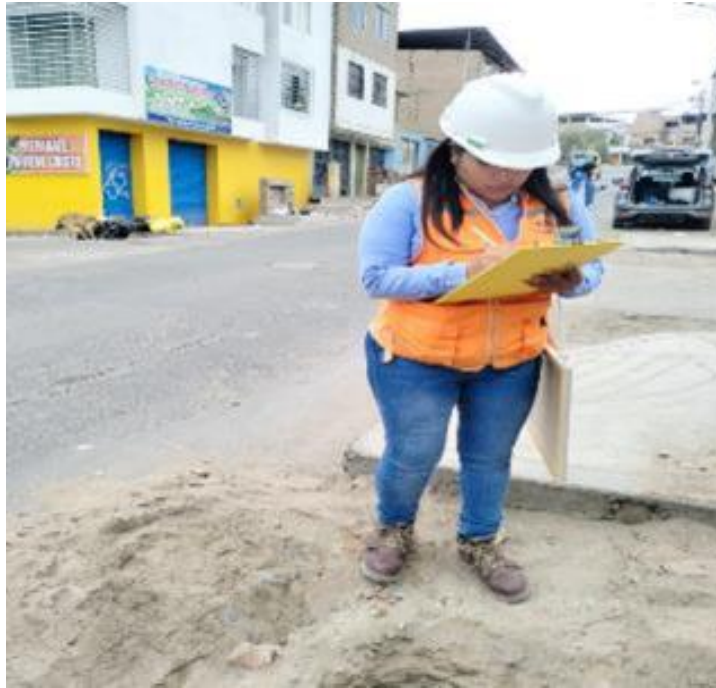
Figura 11. Hundimiento en el pavimento
Fuente: Elaboración propia

- Al evaluar el pavimento existente afectados se encontraron dimensiones de áreas afectadas entre 0.52m a 0.80m de longitud, con asentamientos de 2cm a 6 cm, con sobre anchos en la reposición del pavimento entre 0.20m a 0.60m por cada lado en las cuales se observaron fisuras, deformaciones y brechas.

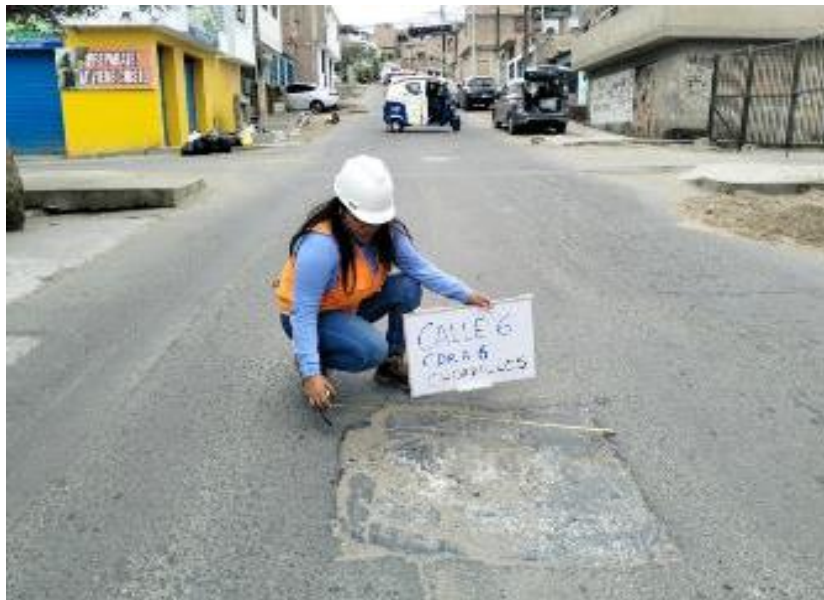
Figura 12. Hundimiento en el pavimento
Fuente: Elaboración propia

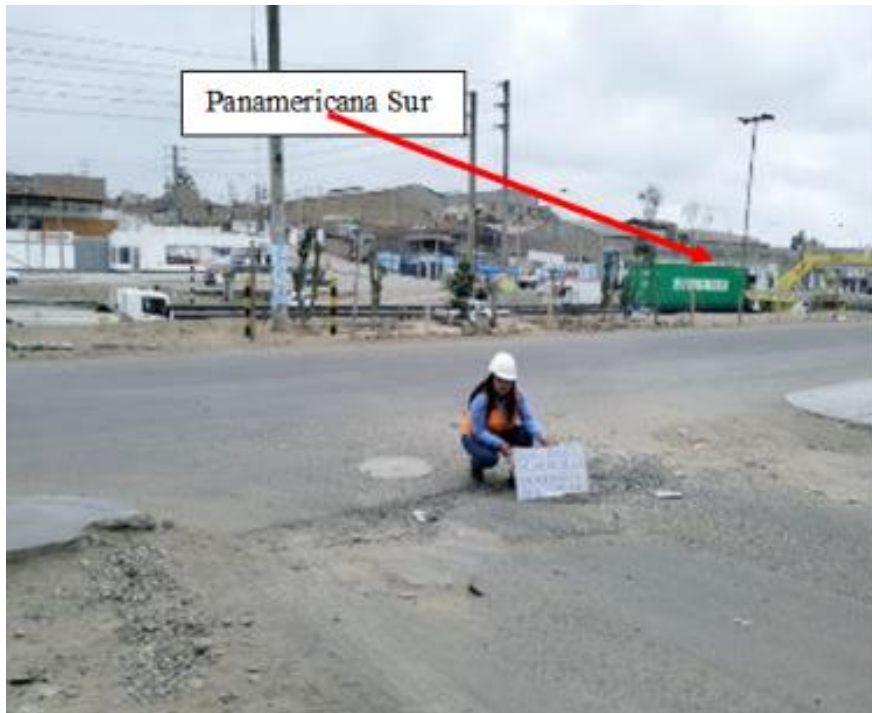
- Se observo que la Calle 6 es vía colectora hacia la Auxiliar de la Panamericana Sur, por las cuales transitan cargas pesadas lo que puede incrementar el área de asentamiento del pavimento existente no intervenido por la construcción de las redes de saneamiento.

Figura 13. Hundimiento en el pavimento
Fuente: Elaboración propia

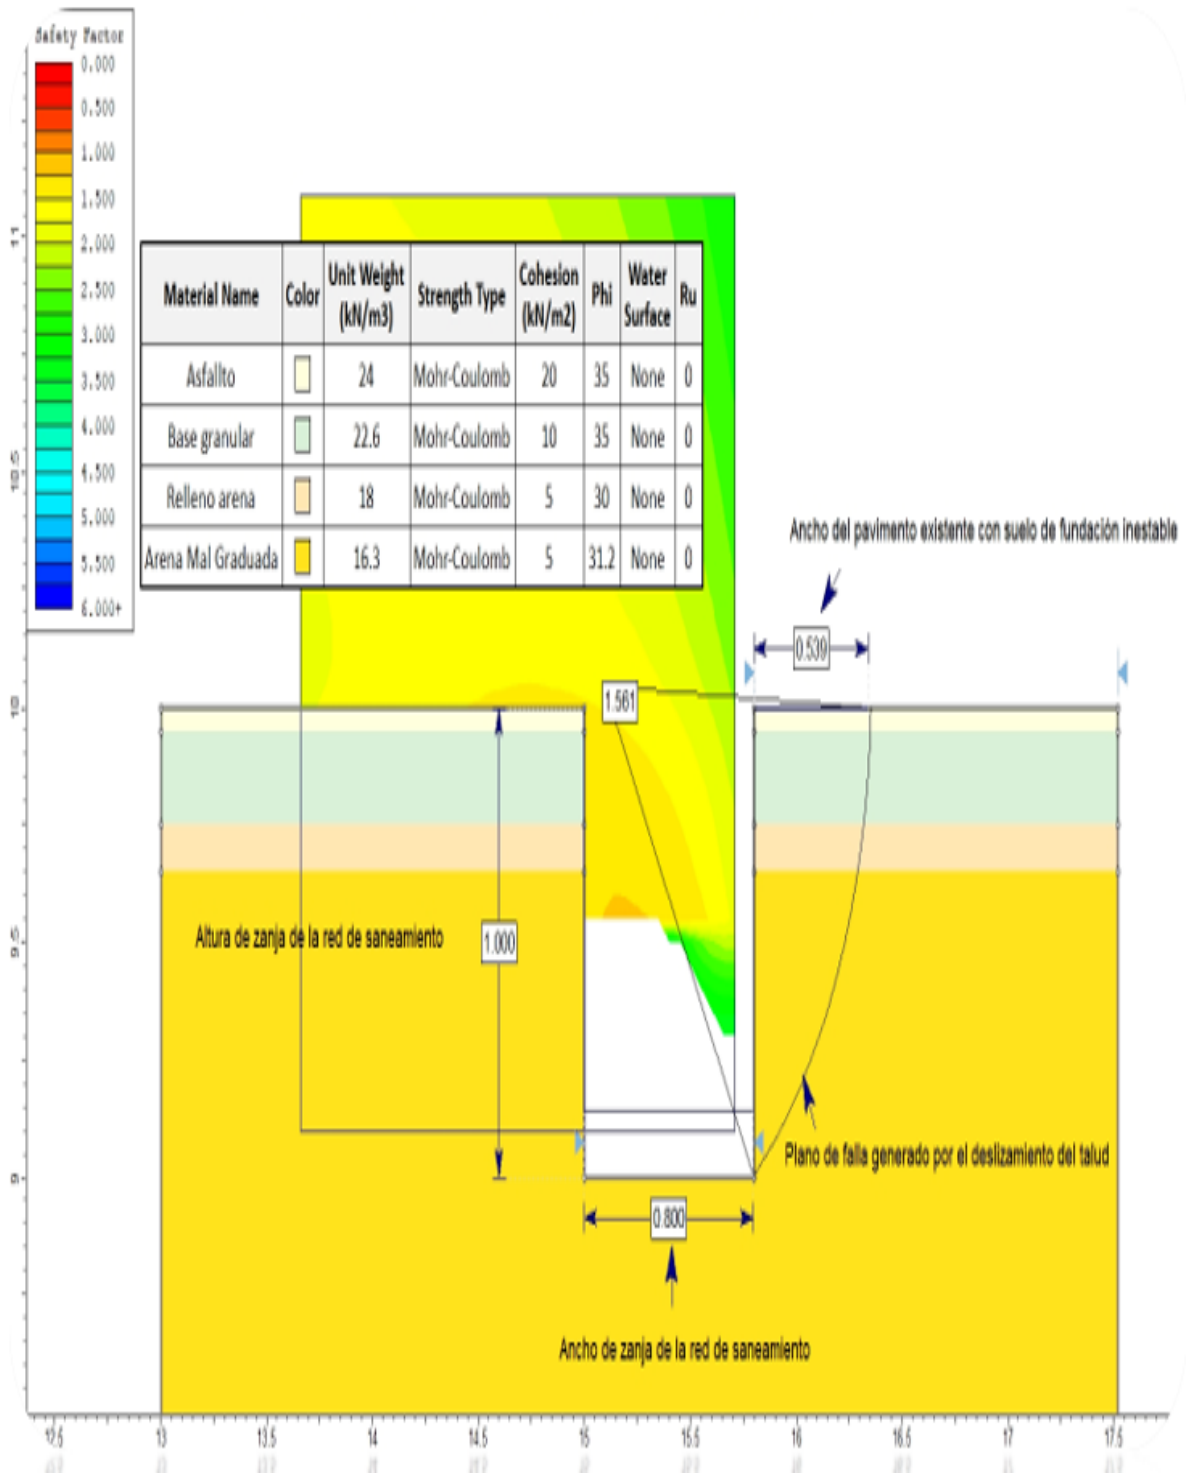
Figura 19. Análisis de estabilidad de talud de la zanja de excavación sin entibado C-1.

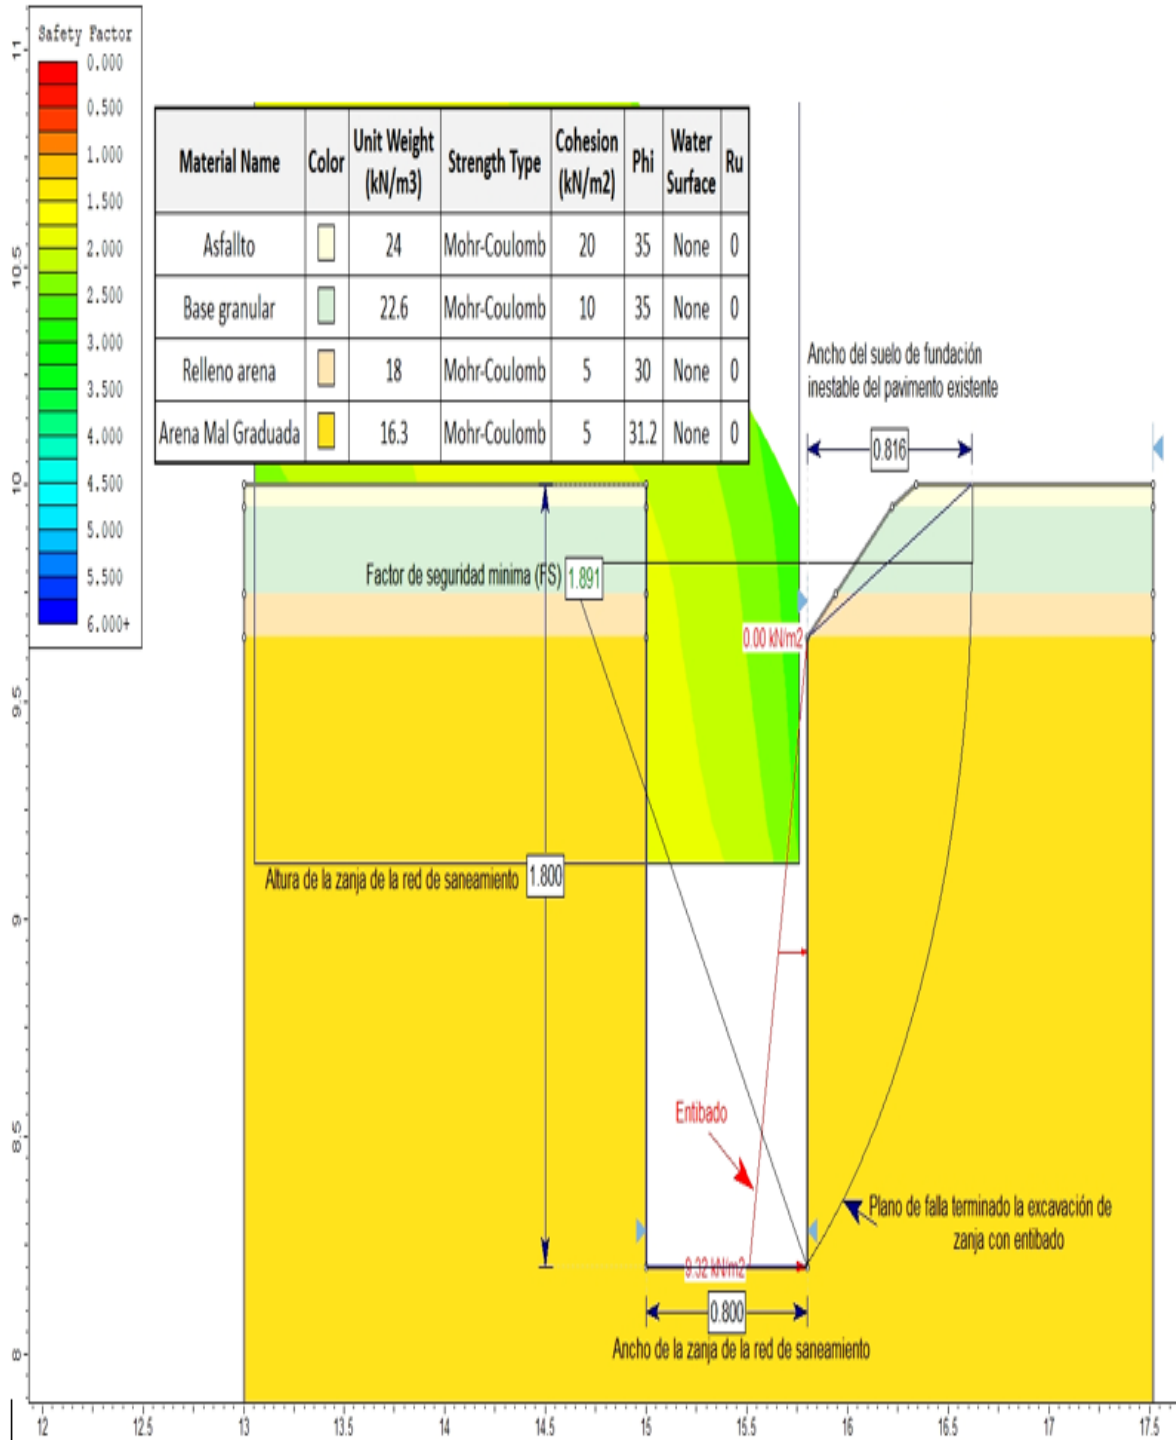
Figura 20. Análisis de estabilidad de talud de la zanja de excavación con entibado C-1.

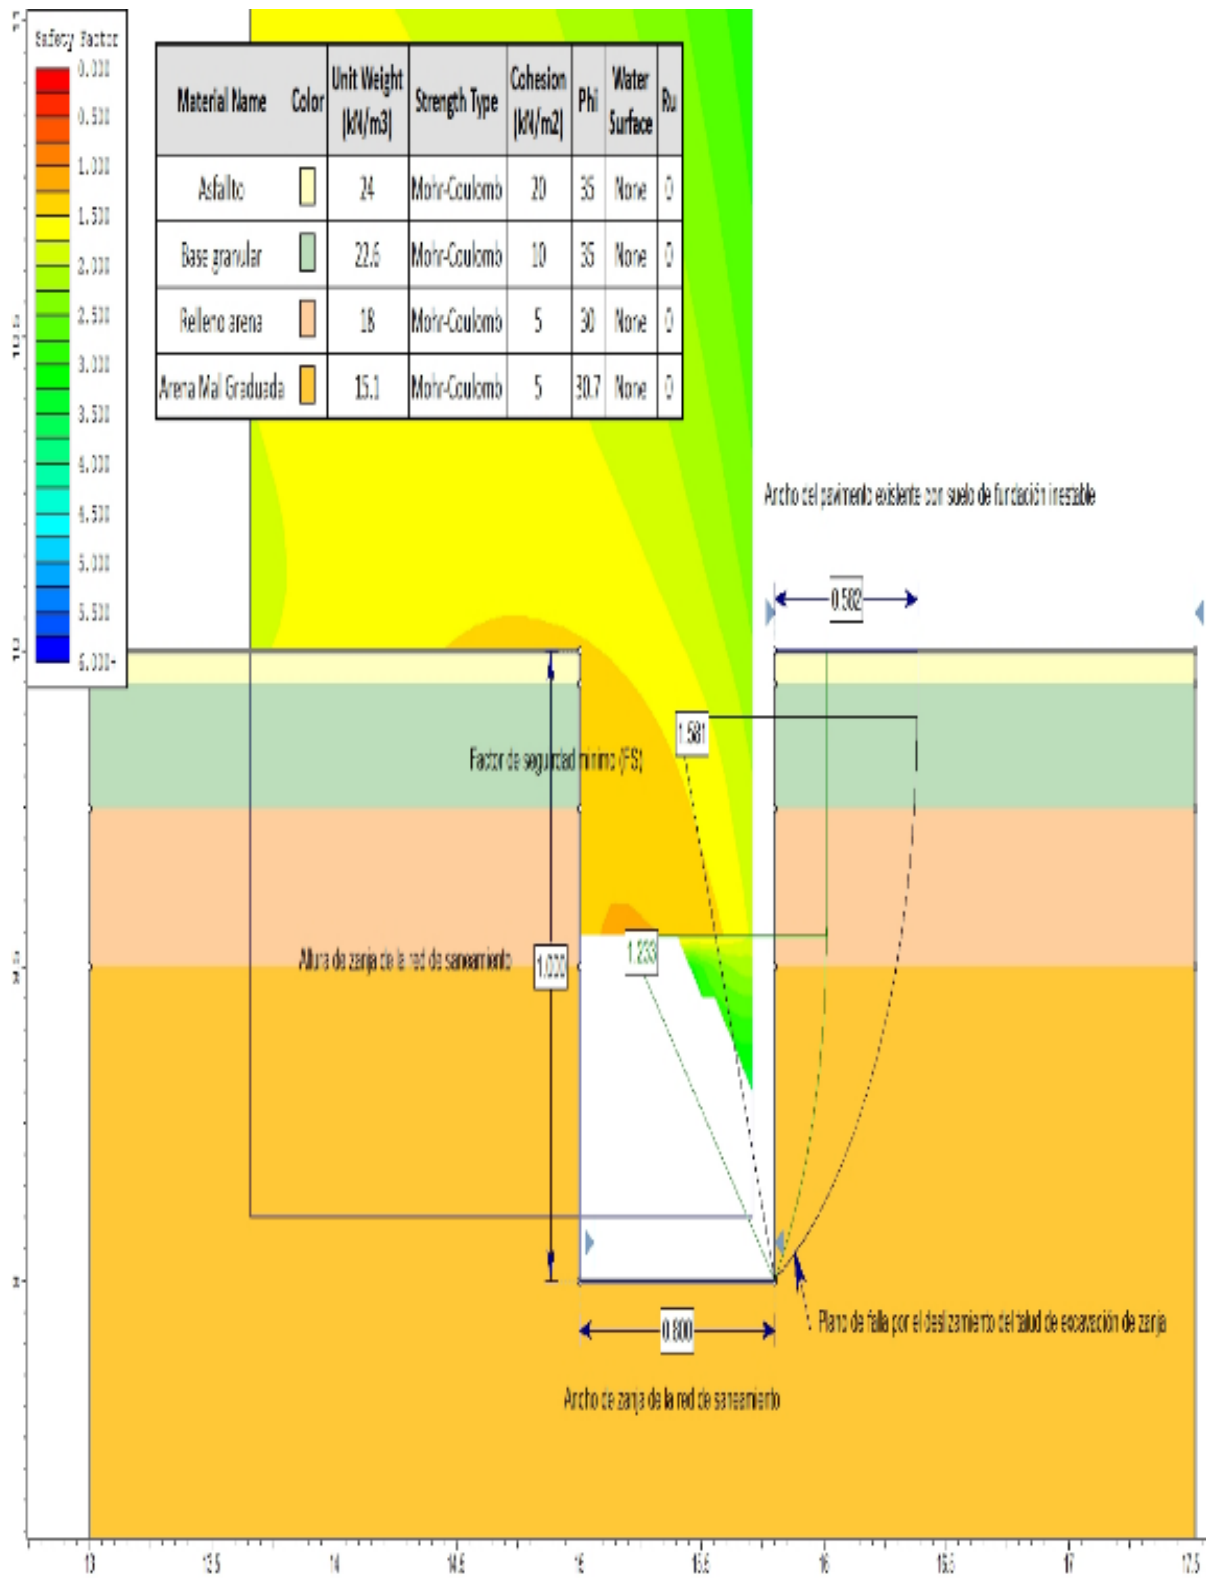
Figura 21. Análisis de estabilidad de talud de la zanja de excavación sin entibado C-2.

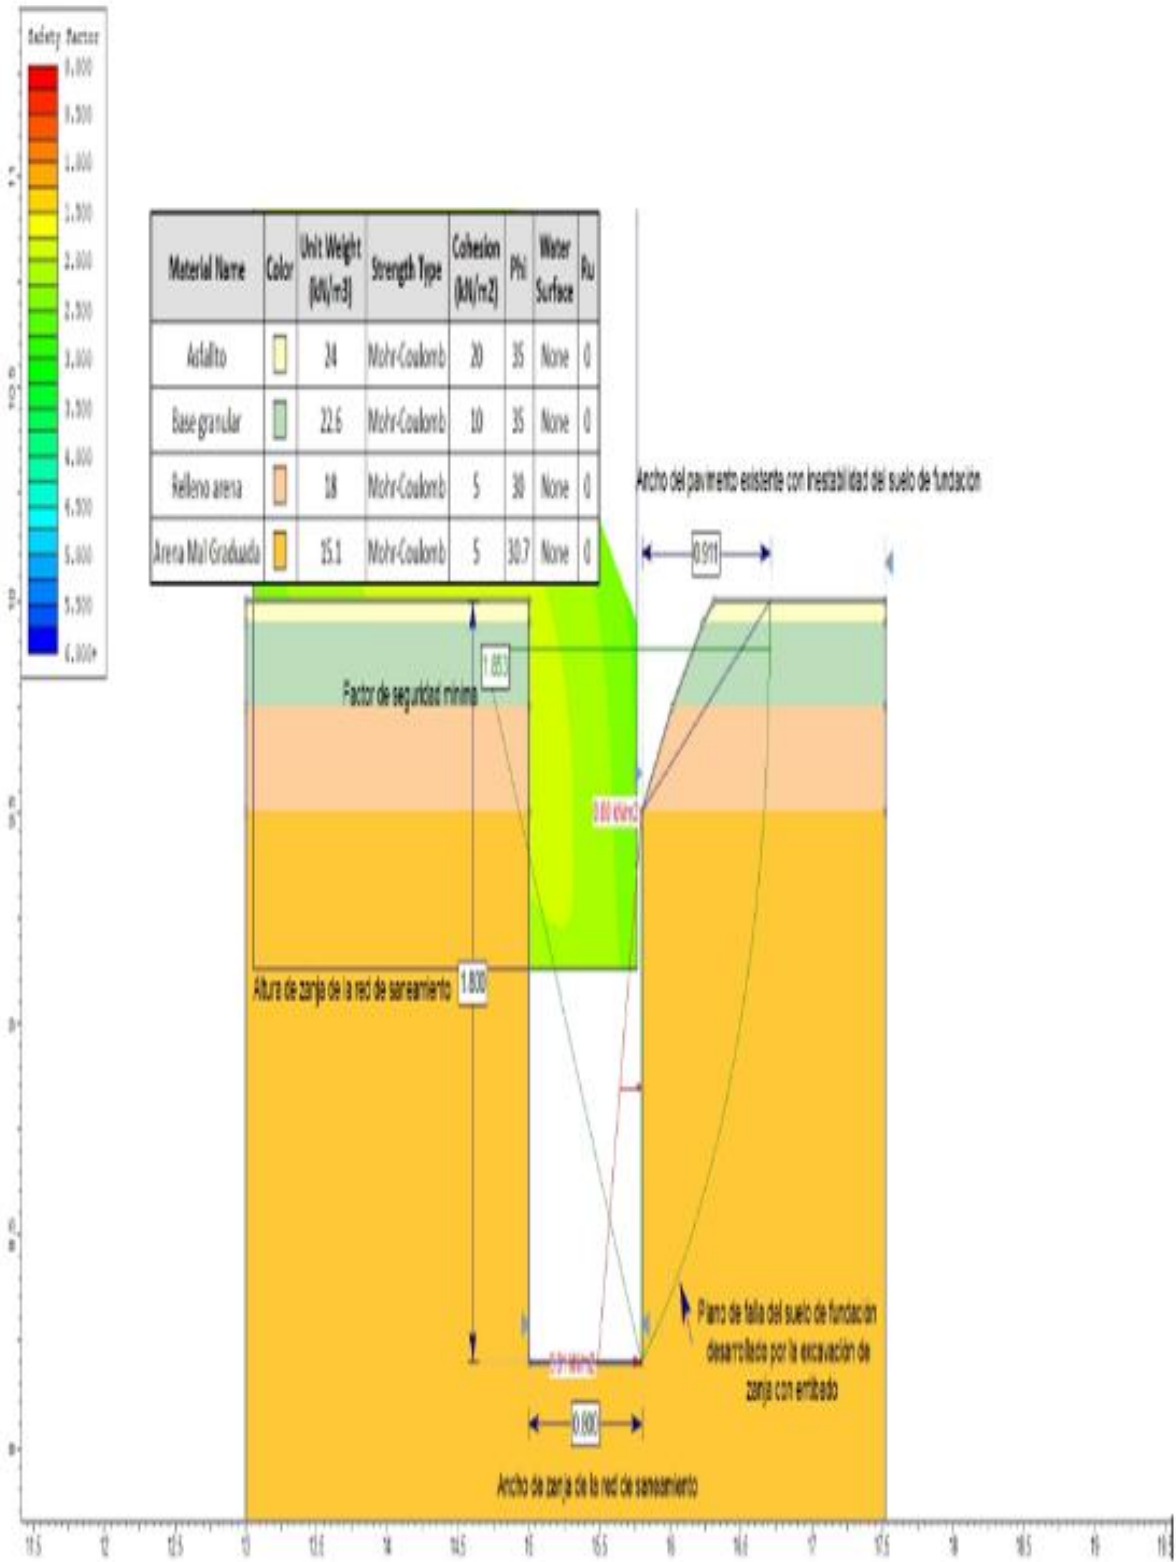
Figura 22. Análisis de estabilidad de talud de la zanja de excavación con entibado C-2.

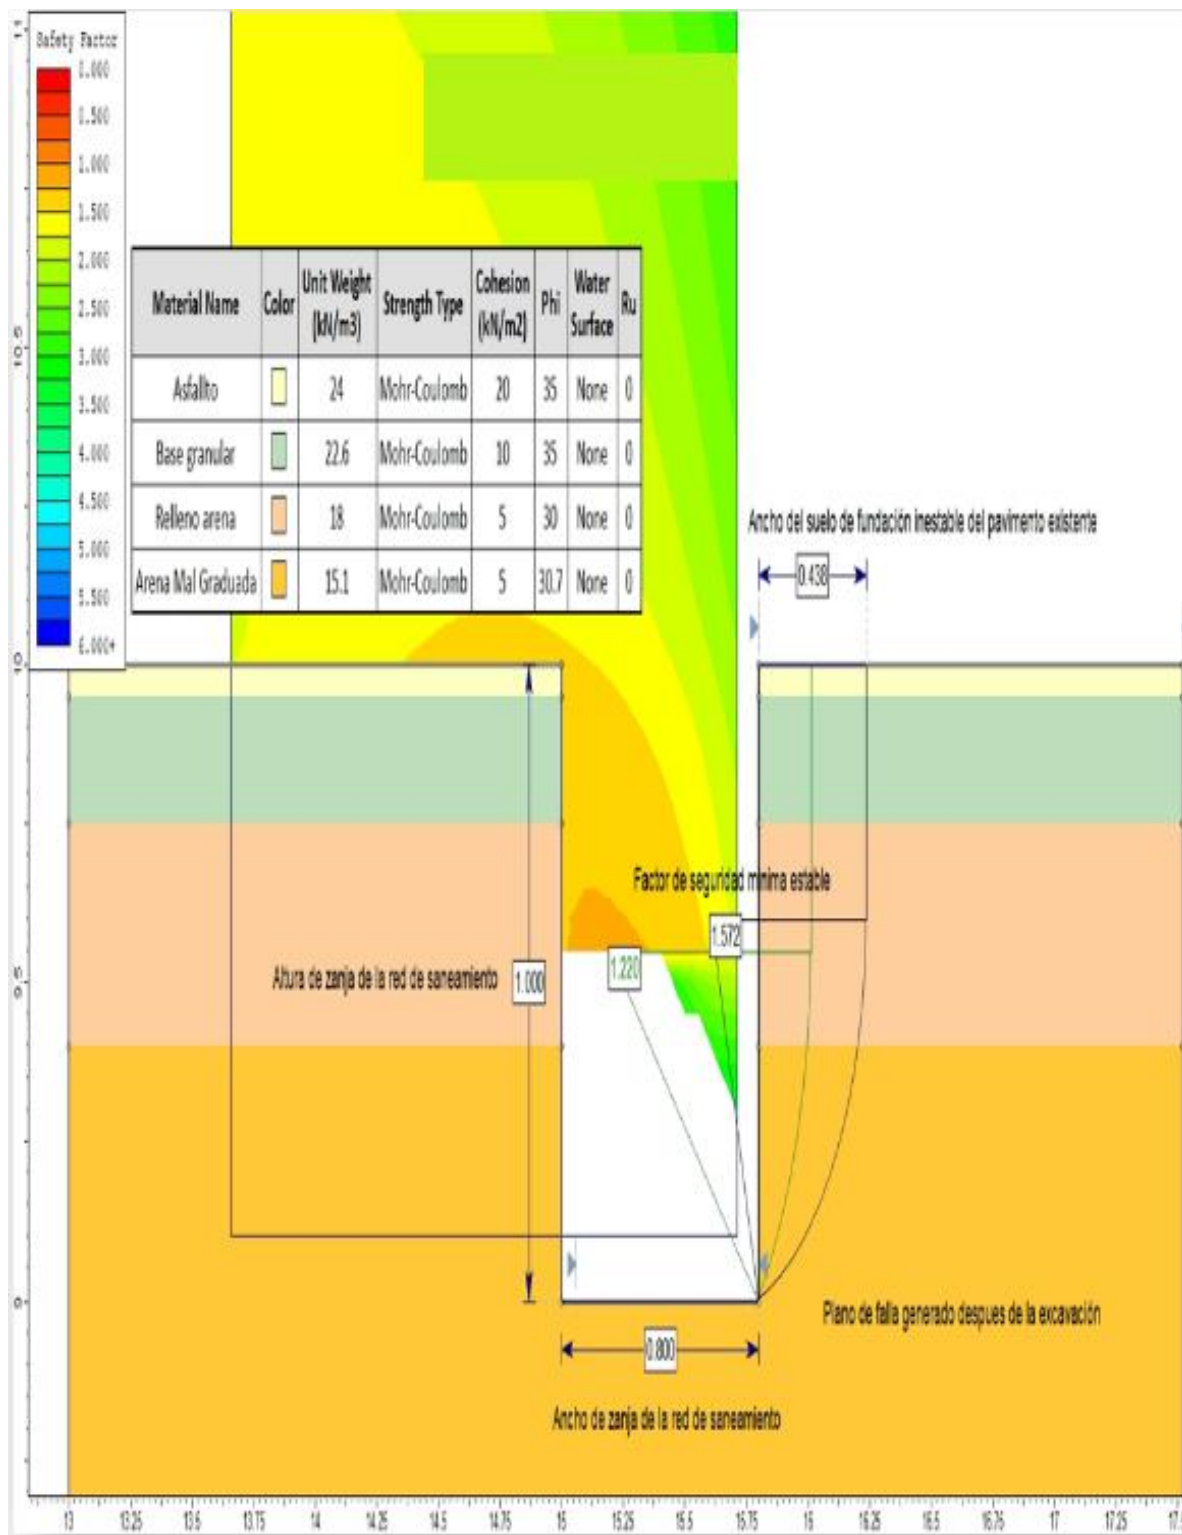
Figura 23. Análisis de estabilidad de talud de la zanja de excavación sin entibado C-3.

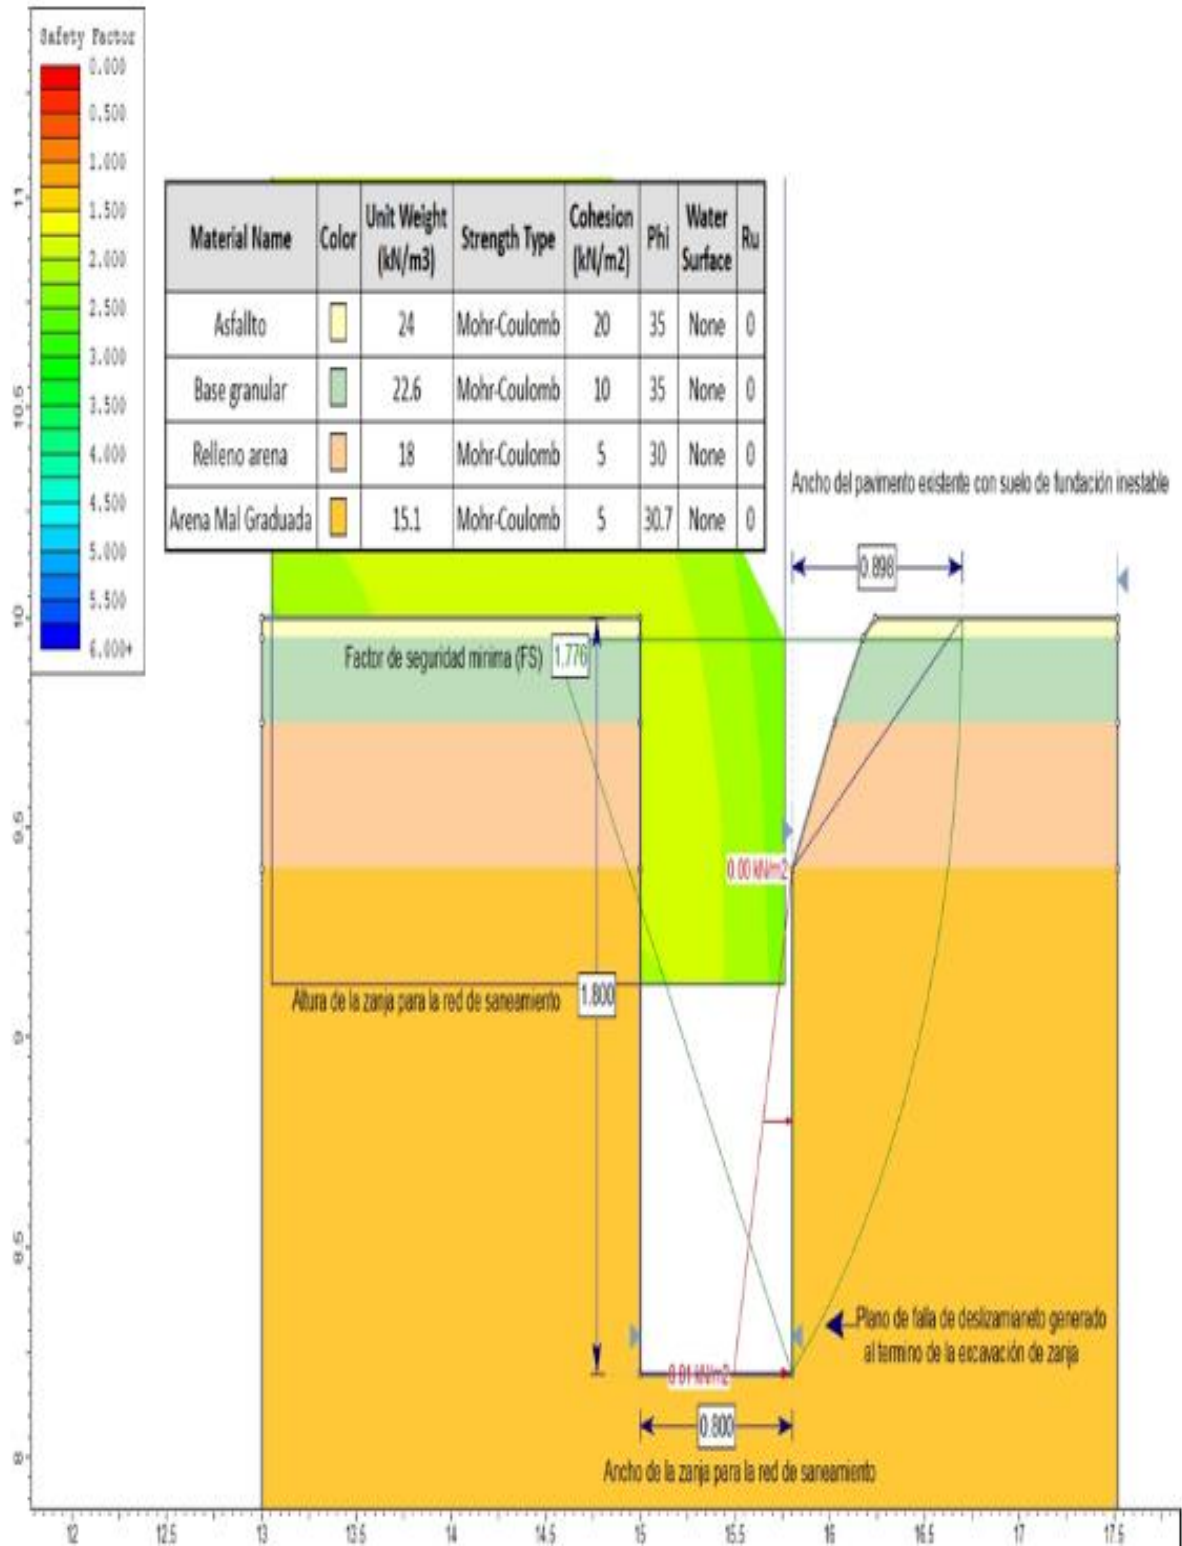
Figura 24. Análisis de estabilidad de talud de la zanja de excavación con entibado C-3.

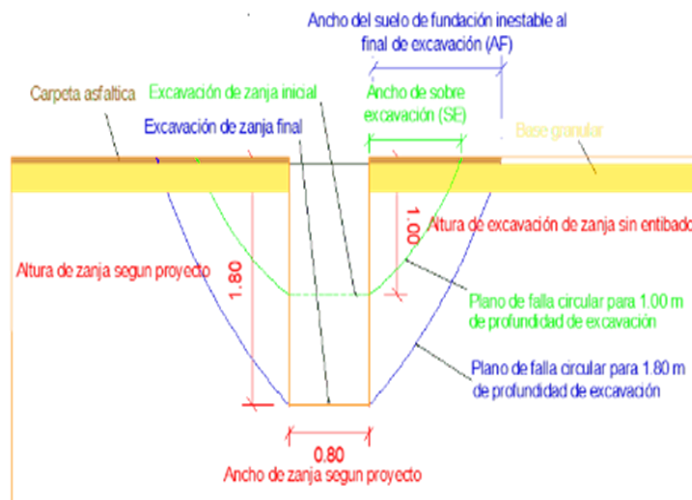
En el análisis de estabilidad de talud de la excavación de zanja para las redes de saneamiento se definieron los planos de fallas desarrollados en el suelo de fundación, proyectándose hasta la superficie del pavimento existente, ver tabla 11, secciones típicas, las cuales se sustentan en las fichas ET-01 a ET-03. A partir del cual se determinan los anchos con afectación por asentamiento.

Figura 25. Sección típica con planos de falla del análisis de estabilidad de talud y determinación del ancho del pavimento existente afectado en el suelo.

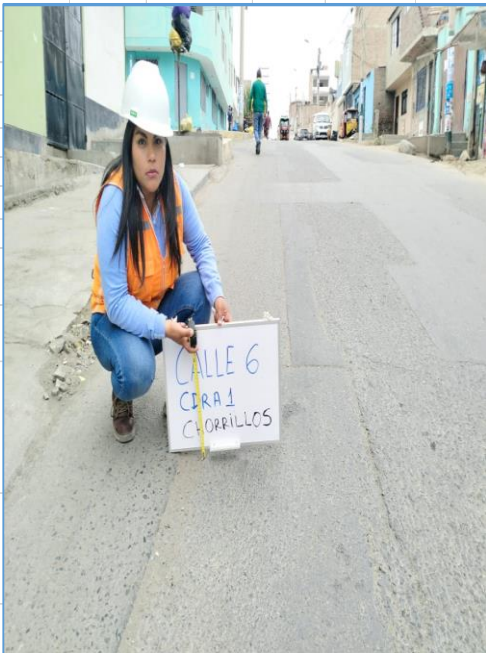
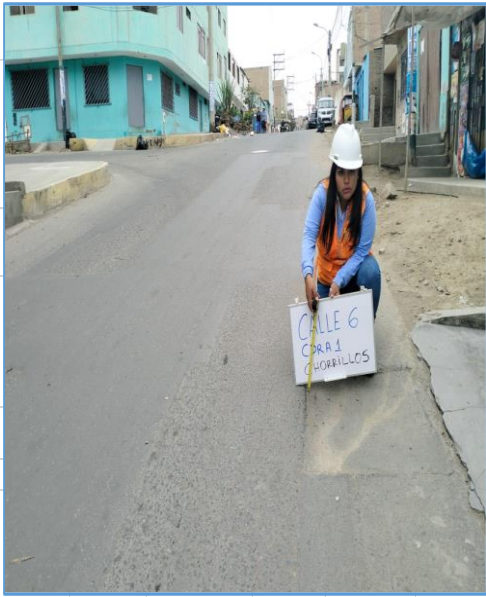
Tramo :	Cuadra 1									
Ancho de zanja por intervenir (m)	0.80									
<p>Tipo y dimensiones del area intervenida</p>										
Pavimento existente	Asfáltico									
Ancho (m)	1.00 a 1.20									
<p>Dimensiones y fallas del area colindante afectado</p>										
Longitud (m)	65.00									
Asentamiento (cm)	2.40 - 2.80									
Ancho de un lado (m)	0.20 - 0.40									
Fallas de pavimento existente colidante al area de intervension	Figuras	Longitudinales y paralelas a la linea de la zanja, abertura 3 mm

Deformaciones	Asentamiento de 2.80 cm								
	Brechas (huecos)	Largo de 0.80 m, ancho de 0.60 m y asentamiento de 4 cm								
Evolución de la falla del pavimento	Nula	--			<p>OBSERVACIONES:</p>					
	Progresiva	Si								
Origen del problema	Suelo de fundación inestable del pavimento existente colindante al area de intervension debido al talud de deslizamiento de la zanja ejecutada en la etapa de construcción, la cual no fue estabilizado previamente al relleno.									
Consecuencias	Debido a que la Calle 6 es via colectoras hacia la Auxiliar de la Panamericana Sur, las cargas pesadas pueden incrementar el area de asentamiento del pavimento existente no intervenido por la construcción de las redes de saneamiento

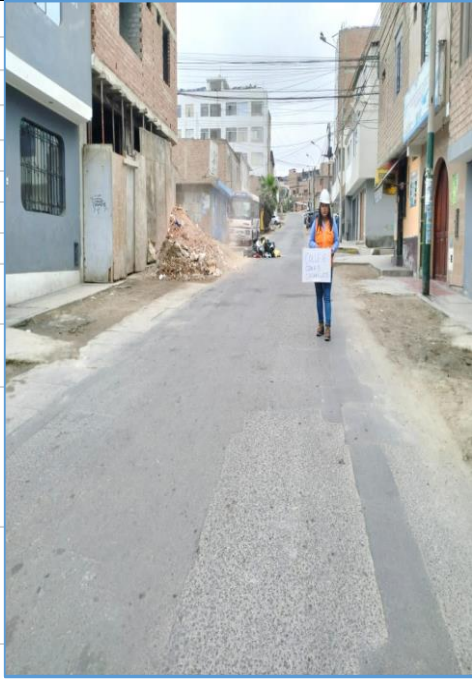
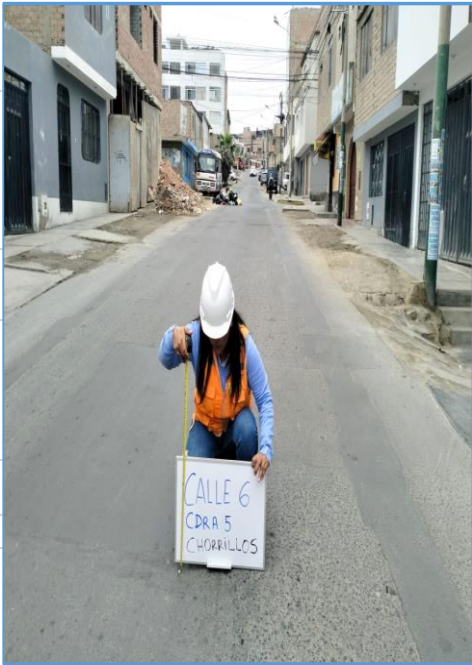
Fecha	25/10/2022		
Tramo :	Cuadra 5		
Ancho de zanja por intervenir (m)	0.80		
Dimensiones del area afectada			
Pavimento existente	Asfalto		
Ancho (m)	1.80		
Dimensiones y fallas del area colindante afectado			
Longitud (m)	66.00		
Asentamiento (cm)	2.40 - 2.60		
Ancho de un lado (m)	0.40 - 0.60		
Fallas de pavimento existente colidante al area de intervension	Fisuras	Longitudinales y paralelas a la linea de la zanja, abertura 1 mm	
	Deformaciones	Asentamiento maximo de 2.60 cm	
	Brechas (huecos)	---	
Evolucion de la falla del pavimento	Nula	-	
	Progresiva	Si	
Origen del problema	Suelo de fundación inestable del pavimento existente colindante al area de intervension debido al talud de deslizamiento de la excavación de la zanja ejecutada en la etapa de construcción, la cual no fue estabilizado previamente al relleno.

Consecuencias	Debido a que la Calle 6 es via colectoras hacia la Auxiliar de la Panamericana Sur, las cargas pesadas pueden incrementar el area de asentamiento del pavimento existente no intervenido por la construcción de las redes de saneamiento

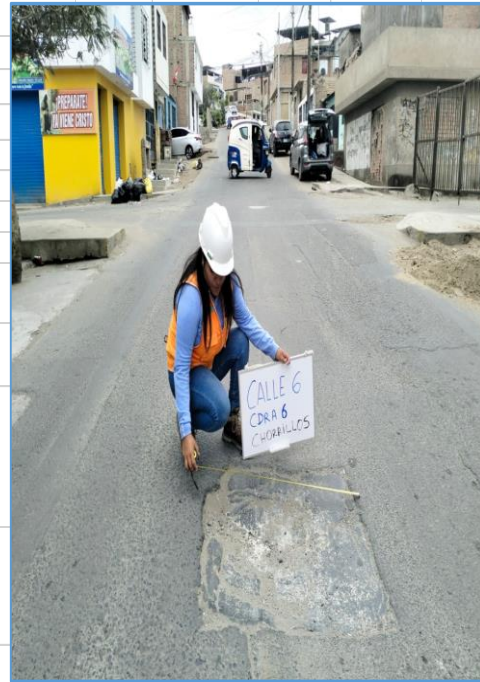
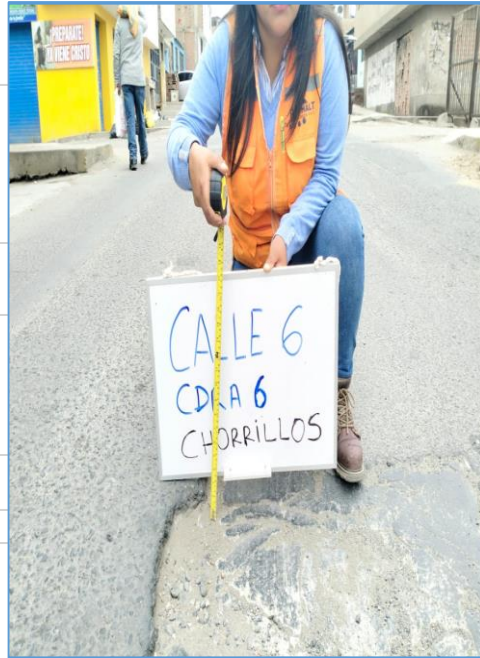
Fallas de pavimento existente colidante al area de intervension	Fisuras	Longitudinales y paralelas a la linea de la zanja, abertura 3 mm
	Deformaciones	Asentamiento maximo de 5.00 cm
	Brechas (huecos)	Ancho de 0.70 m, largo 1.20 m, asentamiento de 5.00 cm

Evolución de la falla del pavimento	Nula	--
	Progresiva	Si

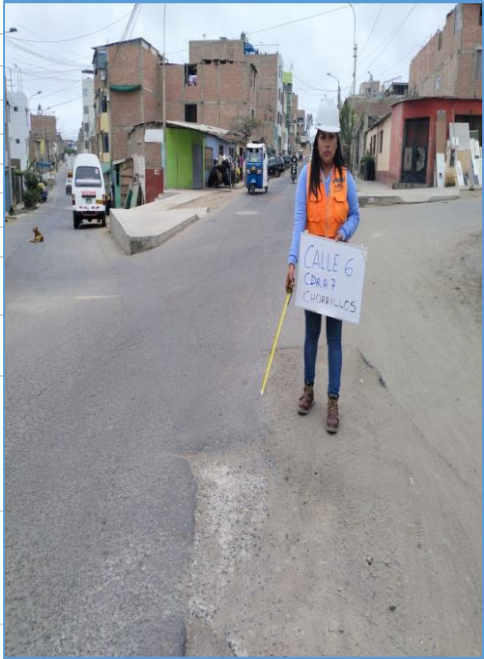
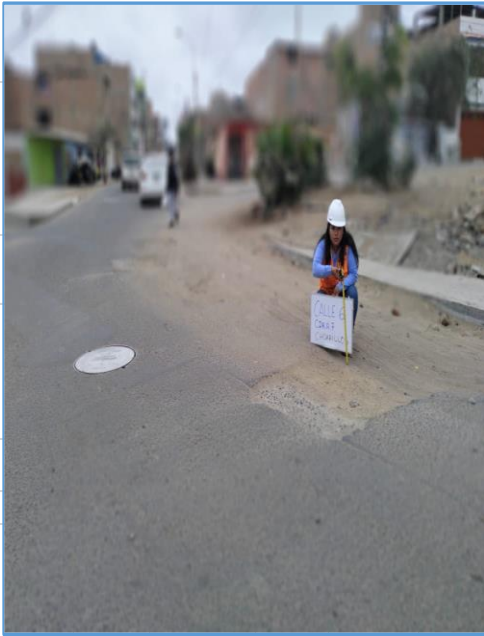
Tramo : Cuadra 7			
Ancho de zanja por intervenir (m) : 0.80			
Dimensiones del area afectada			
Pavimento existente : Asfalto			
Ancho (m) : 1.30 - 1.50			
Dimensiones y fallas del area colindante afectado			
Longitud (m) : 72.00			
Asentamiento (cm) : 4.00 - 6.00			
Ancho de lado (m) : 0.20 - 0.40			
Fallas de pavimento existente colidante al area de intervencion	Fisuras : Longitudinales y paralelas a la linea de la zanja, abertura 3 mm		
	Deformaciones : Asentamiento maximo de 6.00 cm		
	Brechas (huecos) : Ancho de 1.00 m, largo 1.90 m, asentamiento de 6.00 cm		
Evolucion de la falla del pavimento	Nula : --		
	Progresiva : Si		
Origen del problema : Suelo de fundación inestable del pavimento existente colindante al area de intervencion debido al talud de deslizamiento de la excavación de la zanja ejecutada en la etapa de construcción, la cual no fue estabilizado previamente al relleno.

Consecuencias : Debido a que la Calle 6 es via colectoras hacia la Auxiliar de la Panamericana Sur, las cargas pesadas pueden incrementar el area de asentamiento del pavimento existente no intervenido por la construcción de las redes de saneamiento

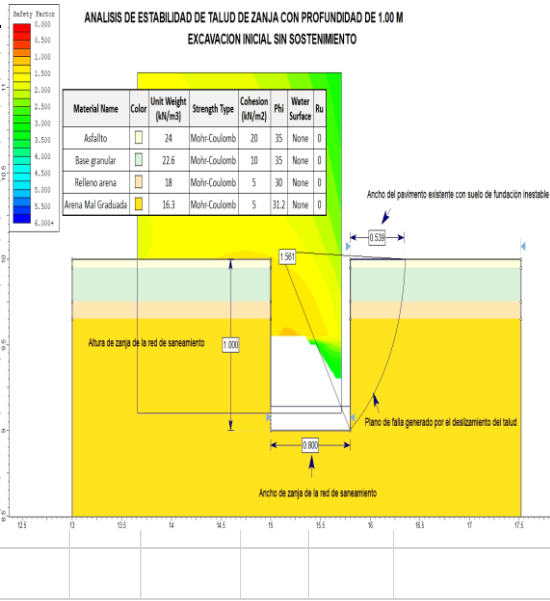
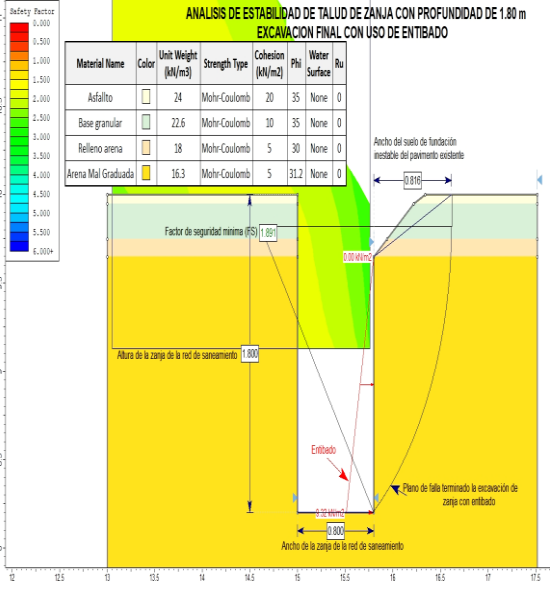
Fecha :	25/10/2022			
Tramo :	Cuadra 6			
Ancho de zanja por intervenir (m) :	0.80			
Dimensiones del area afectada registrada en campo				
Ancho (m)	1.40 - 1.60			
Asentamiento (cm)	3.00 - 5.00			
Longitud (m)	72.00			
Características Talud	Profundidad (m)	Descripción	ANALISIS DE ESTABILIDAD DE TALUD DE LA ZANJA DE EXCAVACION CON ENTIBADO ANALISIS DE ESTABILIDAD DE TALUD DE ZANJA CON PROFUNDIDAD DE 1.80 m EXCAVACION FINAL CON USO DE ENTIBADO

ESTRATIGRAFIA	0.00 - 0.05	Asfalto		
	0.05 - 0.25	Base granular		
	0.25 - 0.35	Relleno de arena		
	0.35 - 1.80	Arena Mal Graduada, color beige, humeda, compacidad media		
Entibado	Uso entibado	SI		
	Estable	SI		
	Inestable	---		
Análisis de estabilidad de talud de sección típica	Sobre ancho inicial (m)	0.539		
	Sobre ancho final (m)	0.816		
	Altura crítica (m)	1.00		
	Tipo de falla	Circular		
	Factor de seguridad inicial	1.561		
	Factor de seguridad final	1.89		
Origen del sobre ancho del pavimento existente colindante a la zanja de las redes de saneamiento	Luego de la excavación de zanja, debido al tipo de suelo se origina un plano de deslizamiento desarrollado en dicho suelo de fundación, siendo crítico hasta la profundidad de 1.00 m, reduciendo la inestabilidad del talud con el uso de entibado, aclarando que el entibado no estabiliza solo brinda			
Consecuencias sobre ancho del pavimento existente colindante a la zanja de las redes de saneamiento	Debido al plano de falla desarrollado en el suelo de fundación se determina que, la superficie del ancho de 0.82 m del pavimento existente colindante al área intervenida por las redes de saneamiento presente asentamientos, siendo crítico ante el tránsito de las cargas vehiculares.

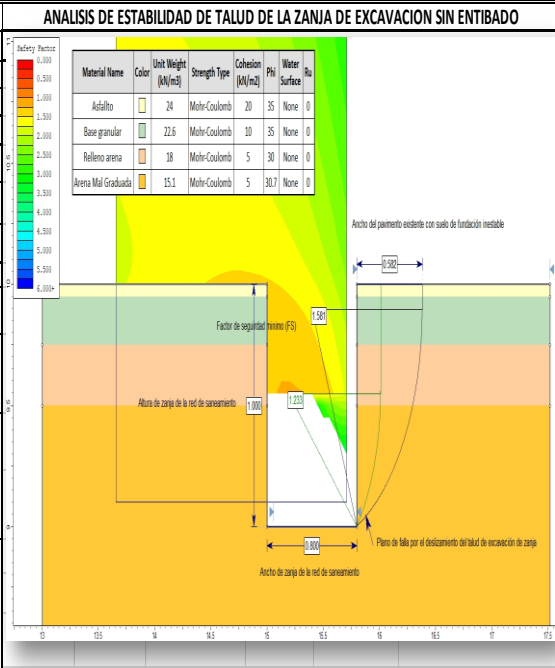
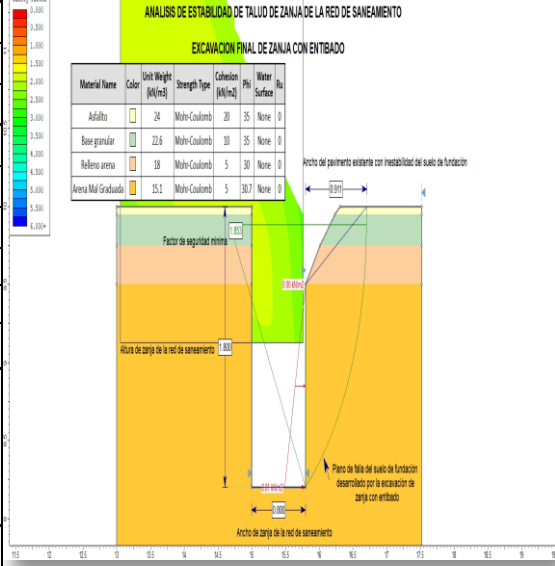
Entibado	Uso entibado	SI
	Estable	SI
	Inestable	---
Análisis de estabilidad de talud de sección típica	Sobre ancho inicial (m)	0.582
	Sobre ancho final (m)	0.911
	Altura crítica (m)	1.00
	Tipo de falla	Circular
	Factor de seguridad inicial	1.581
	Factor de seguridad final	1.85

Origen del sobre ancho del pavimento existente colindante a la zanja de las redes de saneamiento: Luego de la excavación de zanja, debido al tipo de suelo se origina un plano de deslizamiento desarrollado en dicho suelo de fundación, siendo crítico hasta la profundidad de 1.00 m, reduciendo la inestabilidad del talud con el uso de entibado, aclarando que el entibado no estabiliza solo brinda

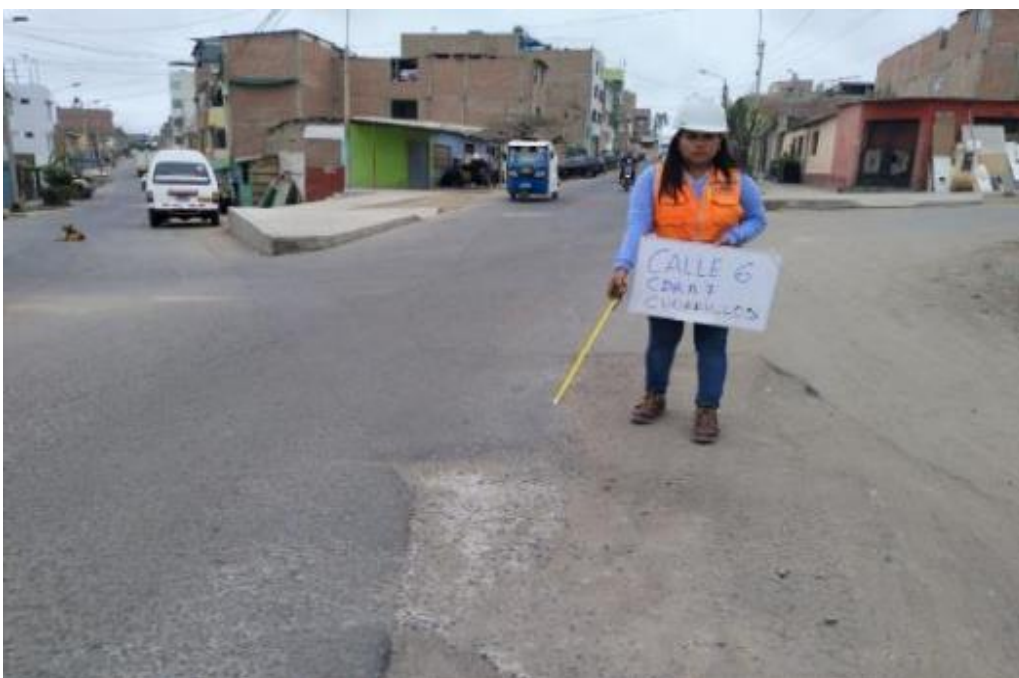
Foto N° 9.- Asentamiento de 2 a 2.80cm ancho de 0.90m y longitud de 0.60cm, cuadra 4.

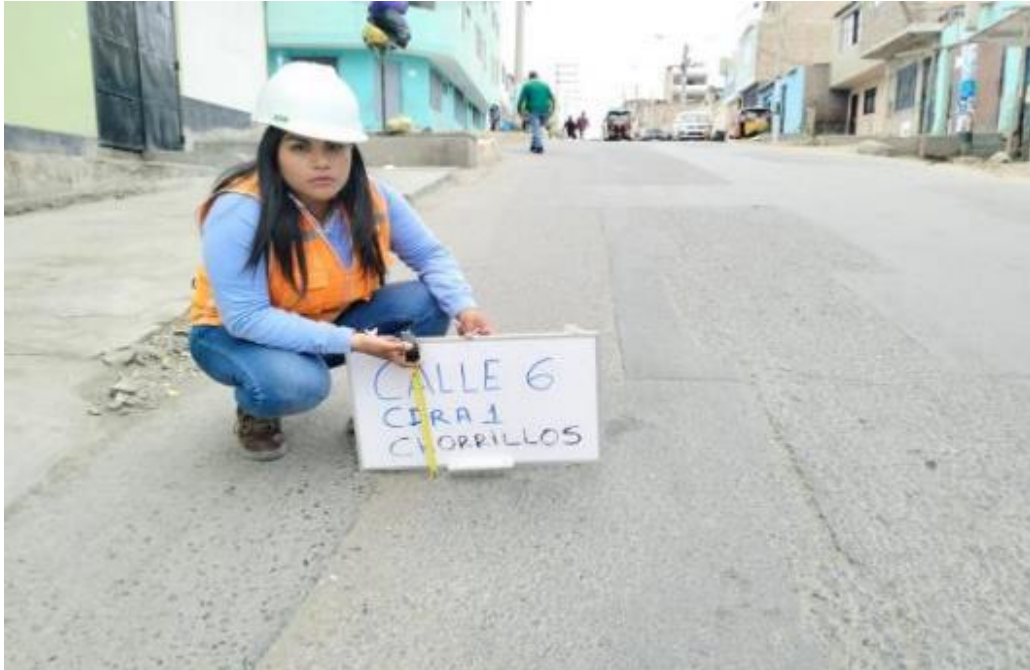
Foto N° 12.- Se observan brechas(huecos) con una profundidad de 4cm, largo 0.80cm y ancho de 0,60cm.

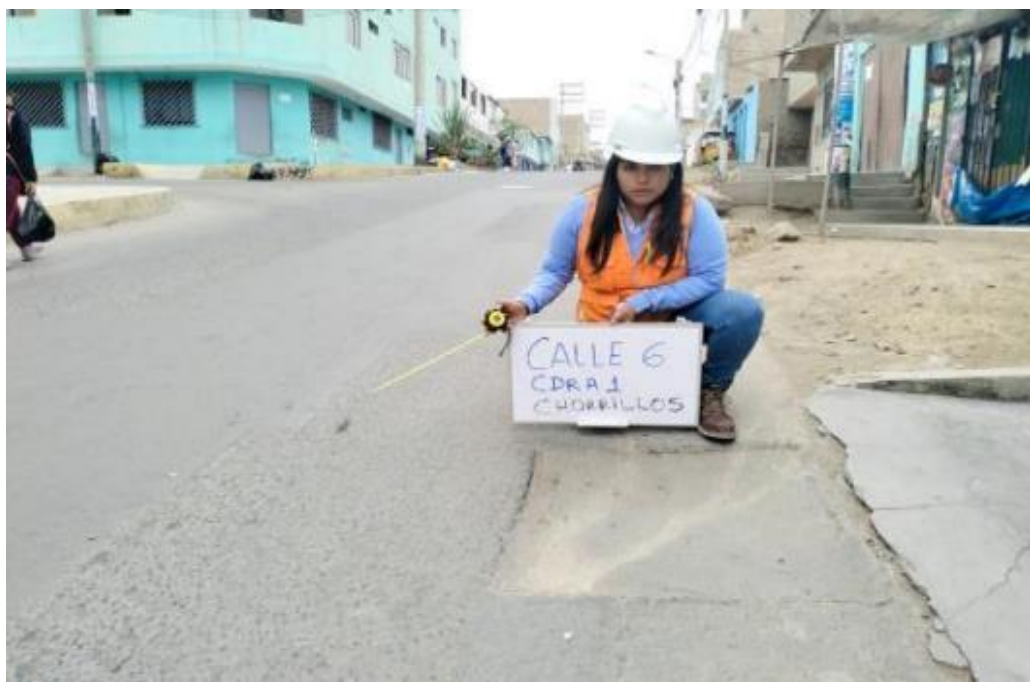
Foto N° 13.- Se observa asentamiento de 6cm, huecos, baches, peladuras fisuras, asfalto disgregado.

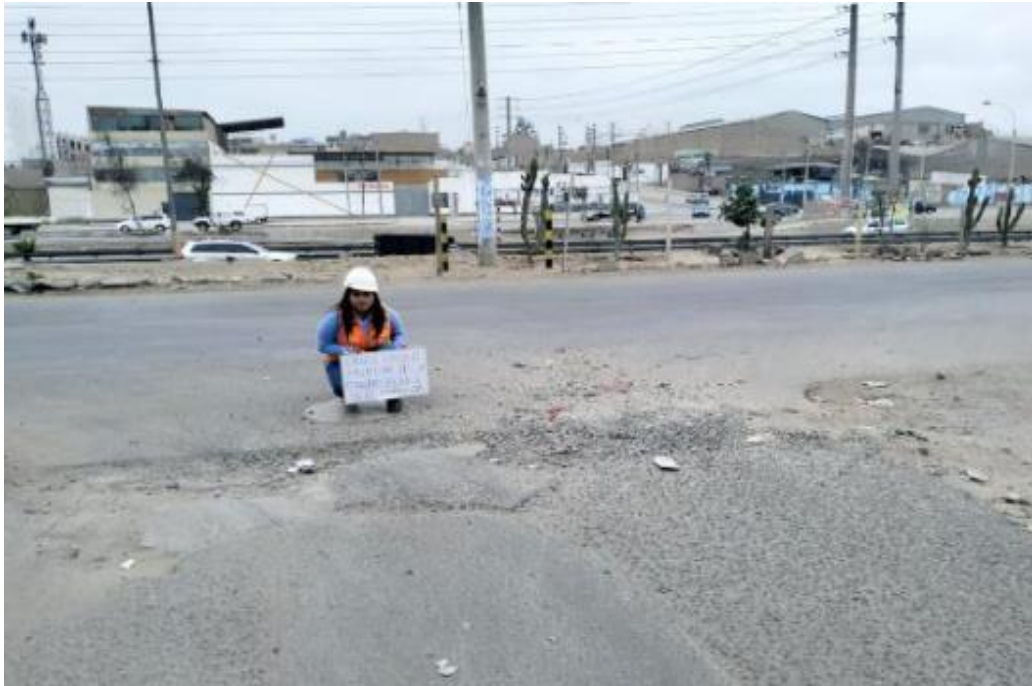
Foto N° 14.- Se observa asentamiento de 5cm, huecos, baches, peladuras fisuras.
