UNIVERSIDAD PERUANA LOS ANDES

TRABAJO DE SUFICIENCIA PROFESIONAL

**MANTENIMIENTO PERIODICO Y RUTINARIO DEL CAMINO VECINAL:
RUTA R 120504 CONECTA EMP. JU-SECTOR CHURCO; HACIENDA
CAUCAU DISTRITO DE JUNIN-REGION-JUNIN**

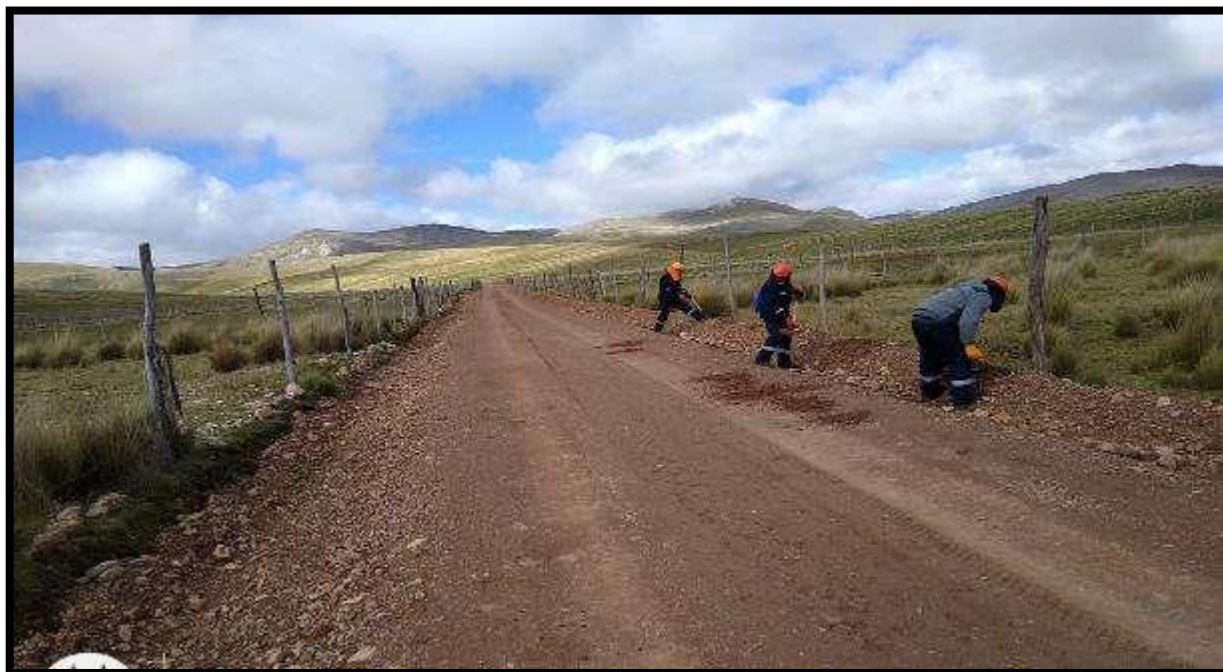
Figura No 01: Estado actual de la superficie de rodadura.

Como se muestra en la fotografía la deficiente situación de las zonas respecto a la trocha carrozables, ha generado una problemática a la población sin contar con una adecuada transitabilidad peatonal y vehicular.

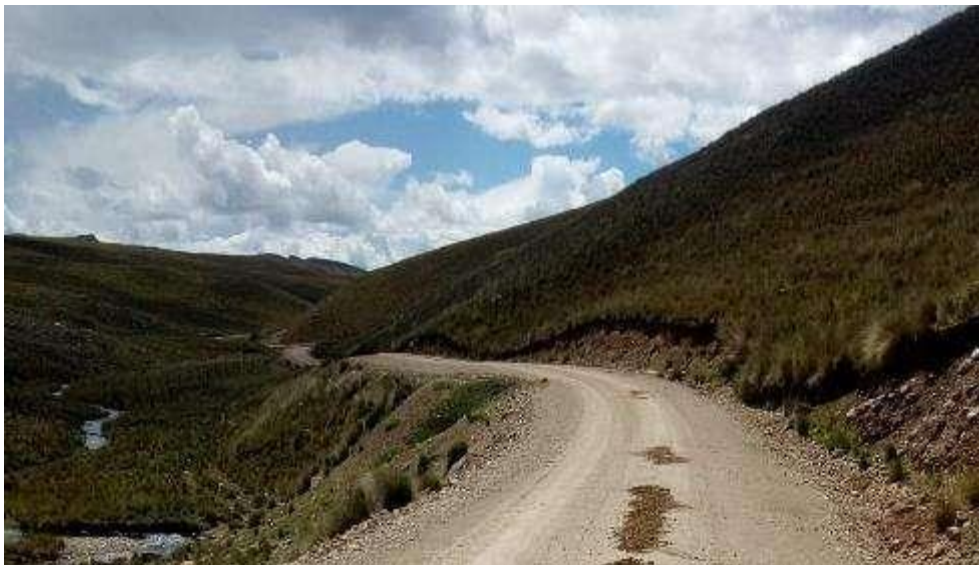
Figura No 02: Evidencia de deterioro de la vía.

La vía en estudio presenta limitaciones y deterioros muy marcados en la superficie de rodadura muy deteriorada en la longitud 7.860km, las condiciones climatológicas de la Provincia y el nivel de tráfico pesado que circula por la vía han afectado severamente a la superficie de rodadura, esto se debe principalmente , debido a que en esta vía transitan los vehículos pesados, que abastecen de diversos productos a las comunidades del distrito de el Sector Churco y Hacienda Cau Cau.

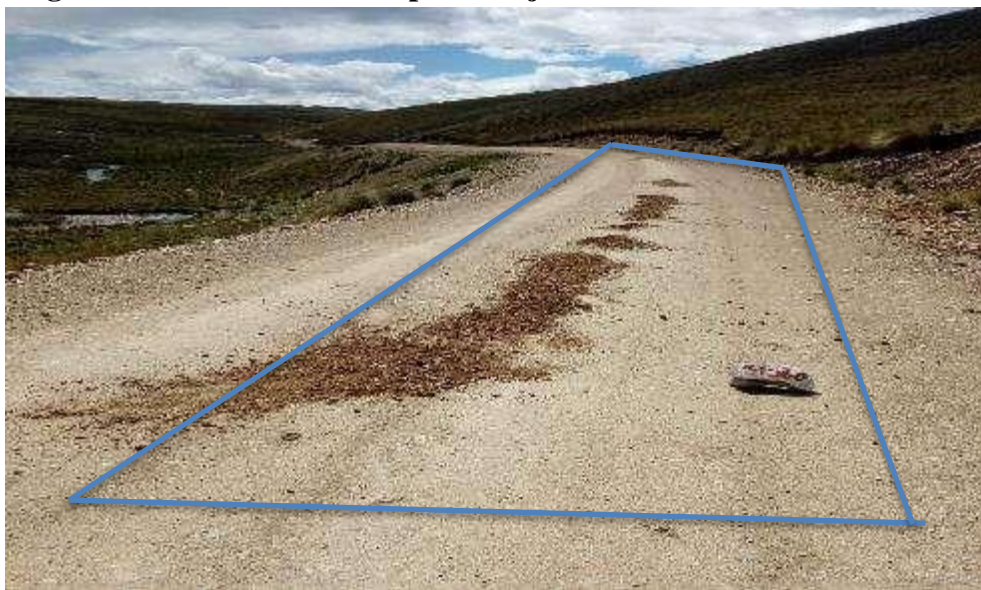
Figura No 03: Evidencia del porcentaje de afirmado existente.

Desde la progresiva 0+000 hasta la progresiva 7+680 cuenta con una superficie de afirmado observándose actualmente un ancho promedio de 4.00 m.

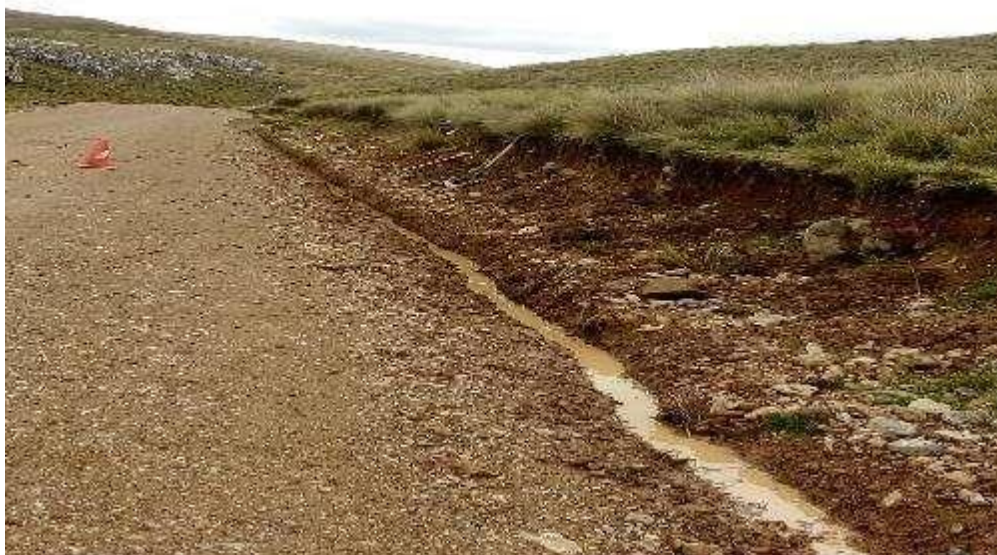
Figura No 04: Cunetas obstruidas por cúmulos de tierra.

La vía cuenta con un sistema de drenaje (Cunetas) en un solo lado de la vía lamentablemente en varios tramos de este sistema se encuentra bloqueados por cúmulos de tierra o ya se han deteriorado con el paso del tiempo quedando solo restos de cuneta afectando su funcionamiento como se puede apreciar en la siguiente imagen.

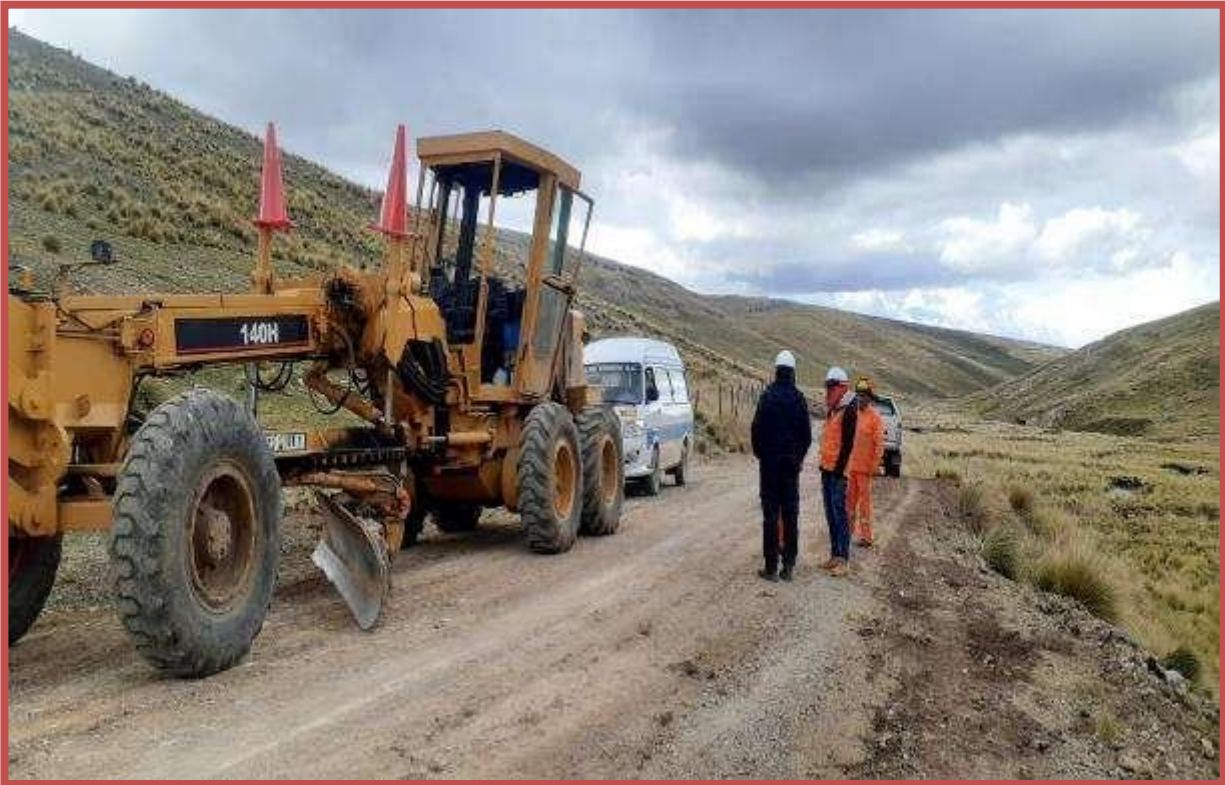
01. SE OBSERVA LA MOVILIZACION Y DESMOVILIZACION DE EQUIPOS Y MAQUINARIAS

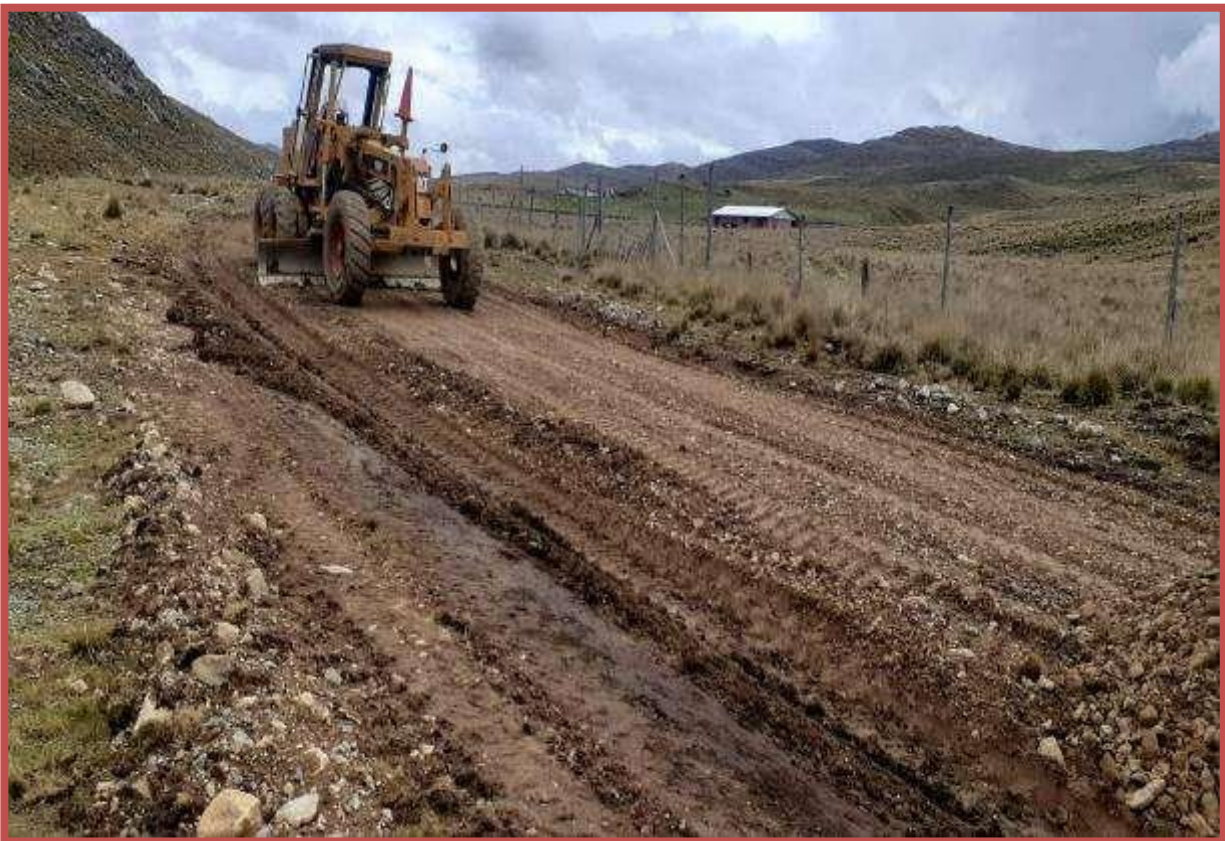
02. SE OBSERVA EL PERFILADO Y COMPACTADO

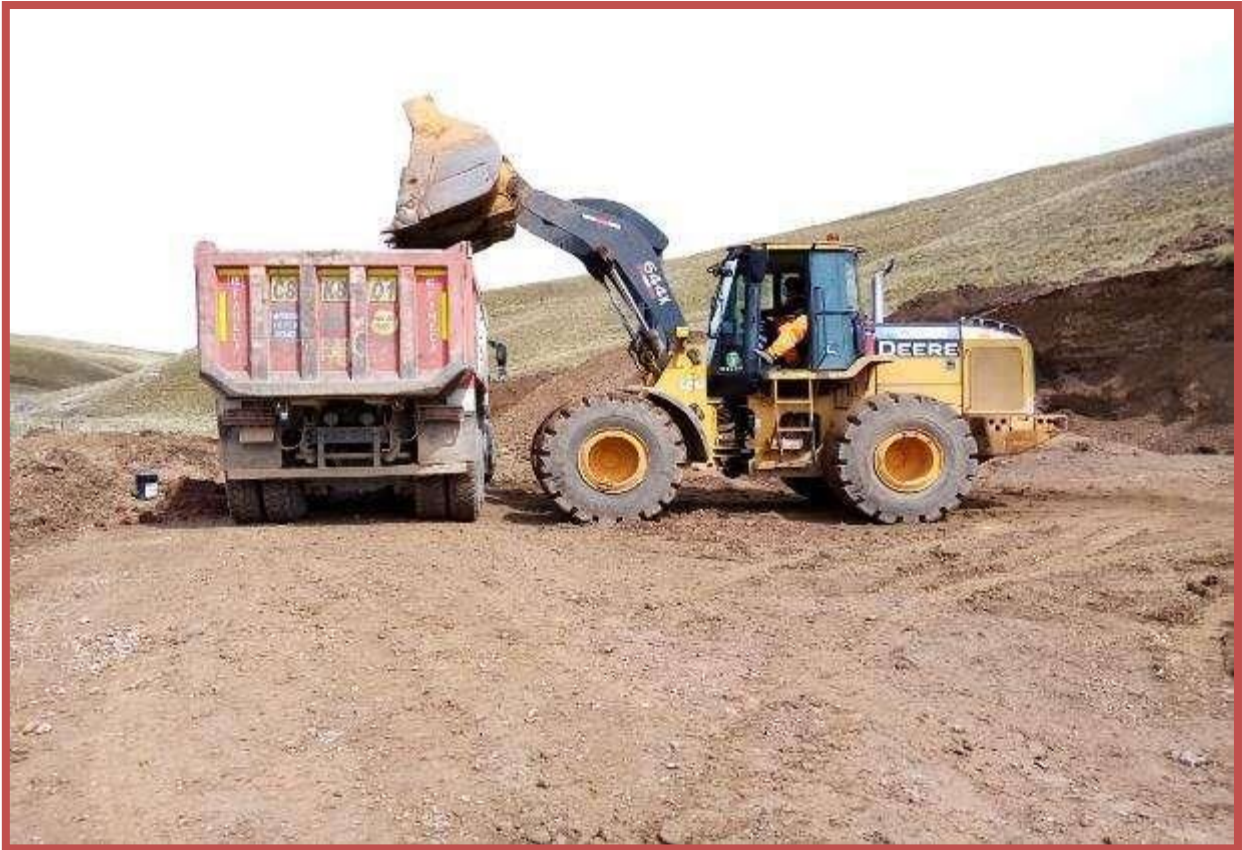
03. SE OBSERVA EL CARGADO DEL MATERIAL DE CANTERA PARA MEJORAMIENTO DE SUB-RASANTE

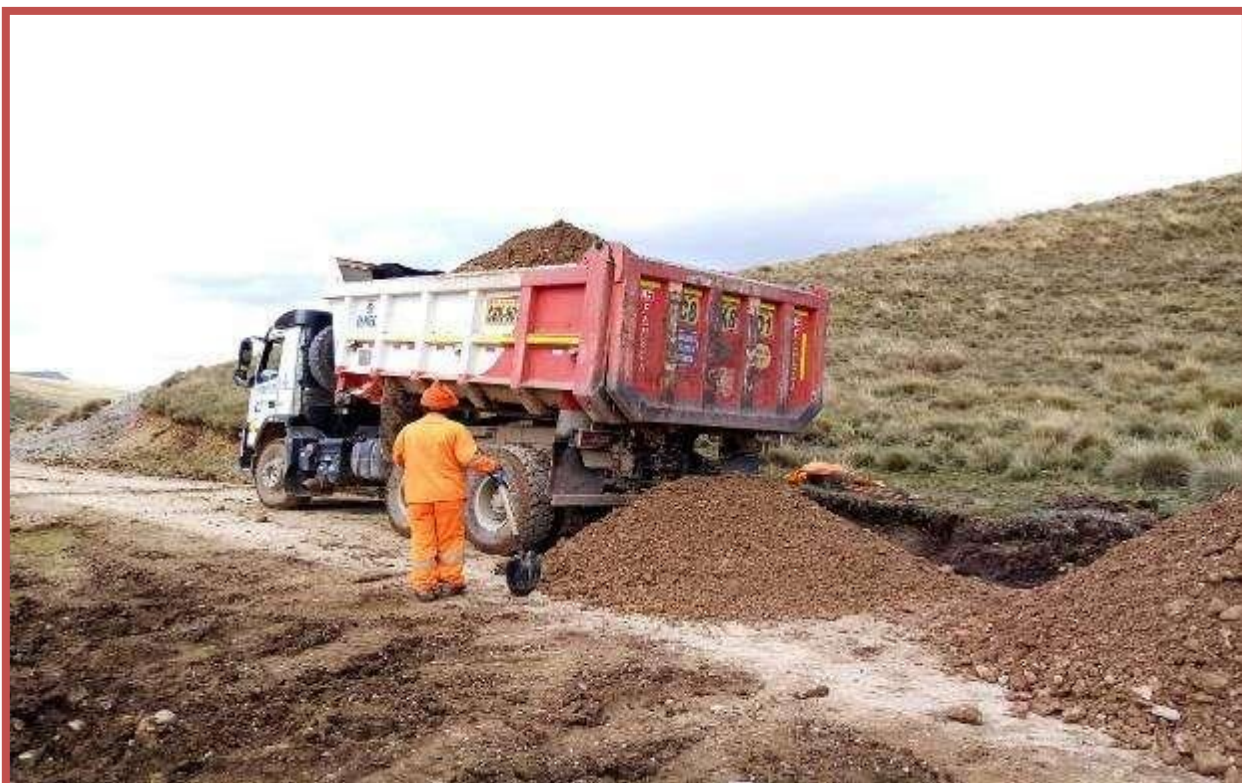
04. SE OBSERVA EL DESCARGUE DEL MATERIAL DE CANTERA PARA MEJORAMIENTO DE SUB-RASANTE

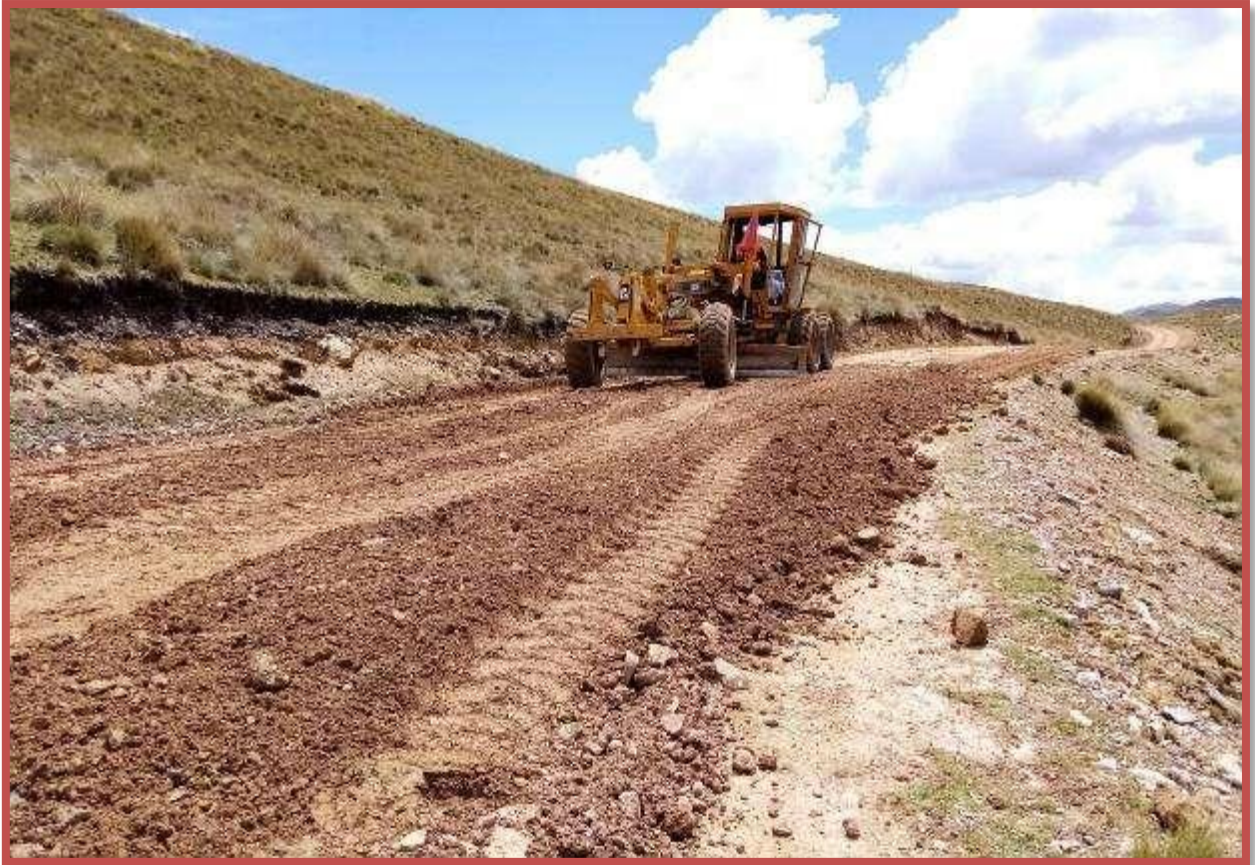
05. SE OBSERVA EL NIVELADO CON MATERIAL DE CANTERA

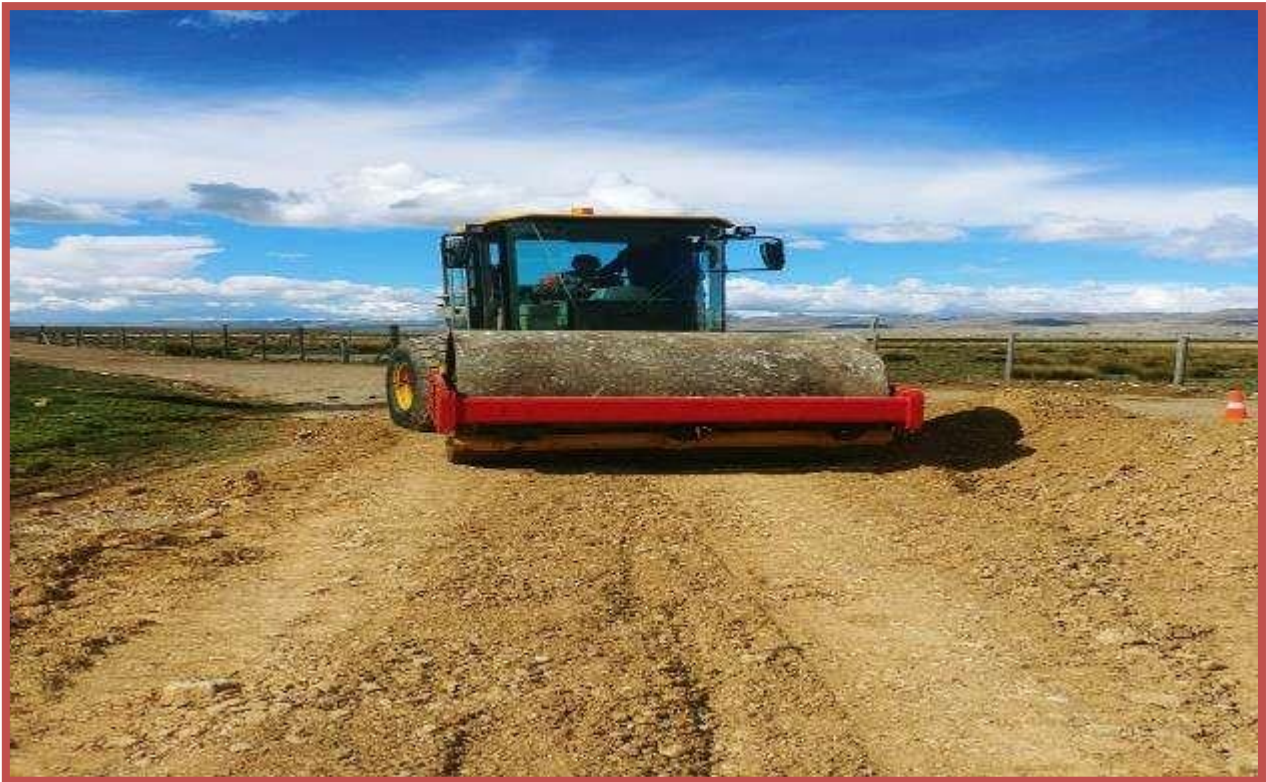
06. SE OBSERVA EL COMPACTADO CON MATERIAL DE CANTERA

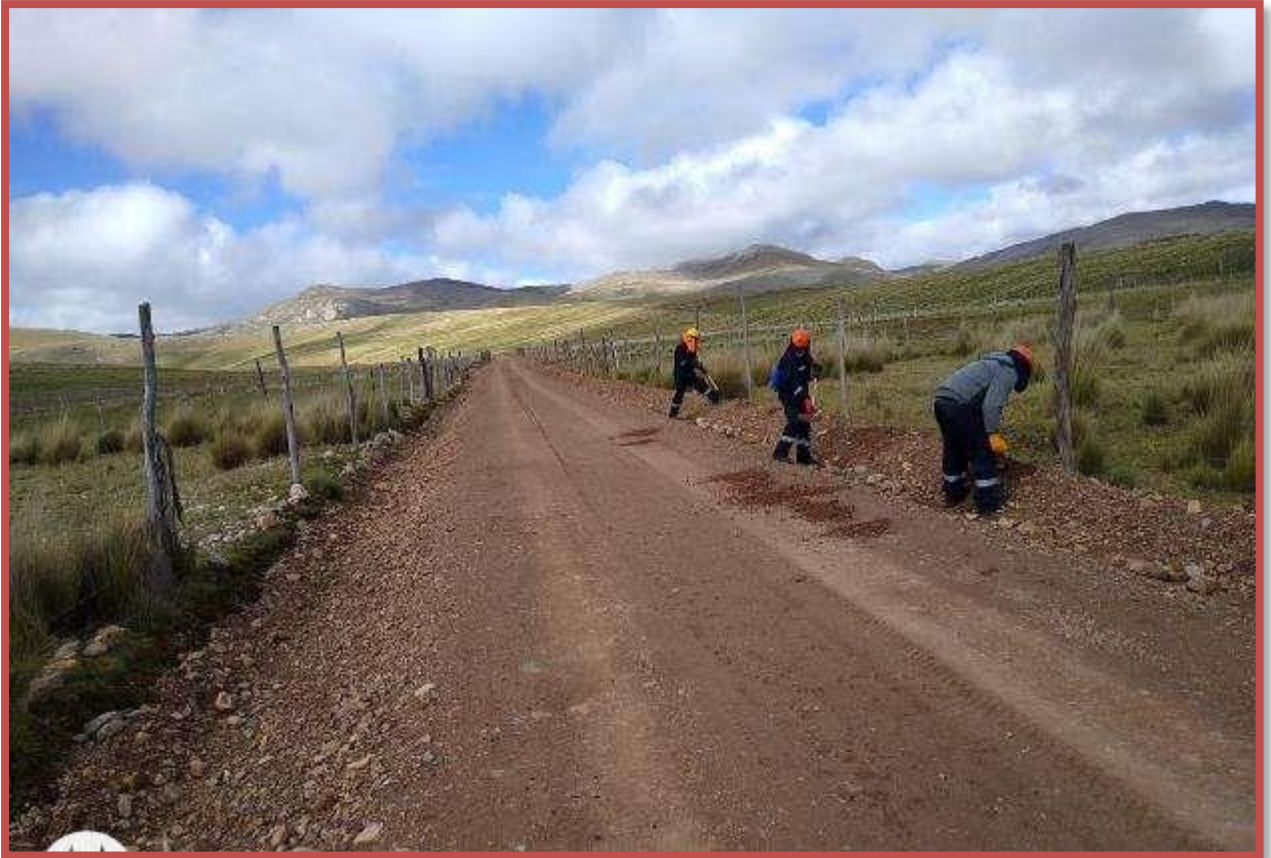
07. SE OBSERVA EL BACHEO

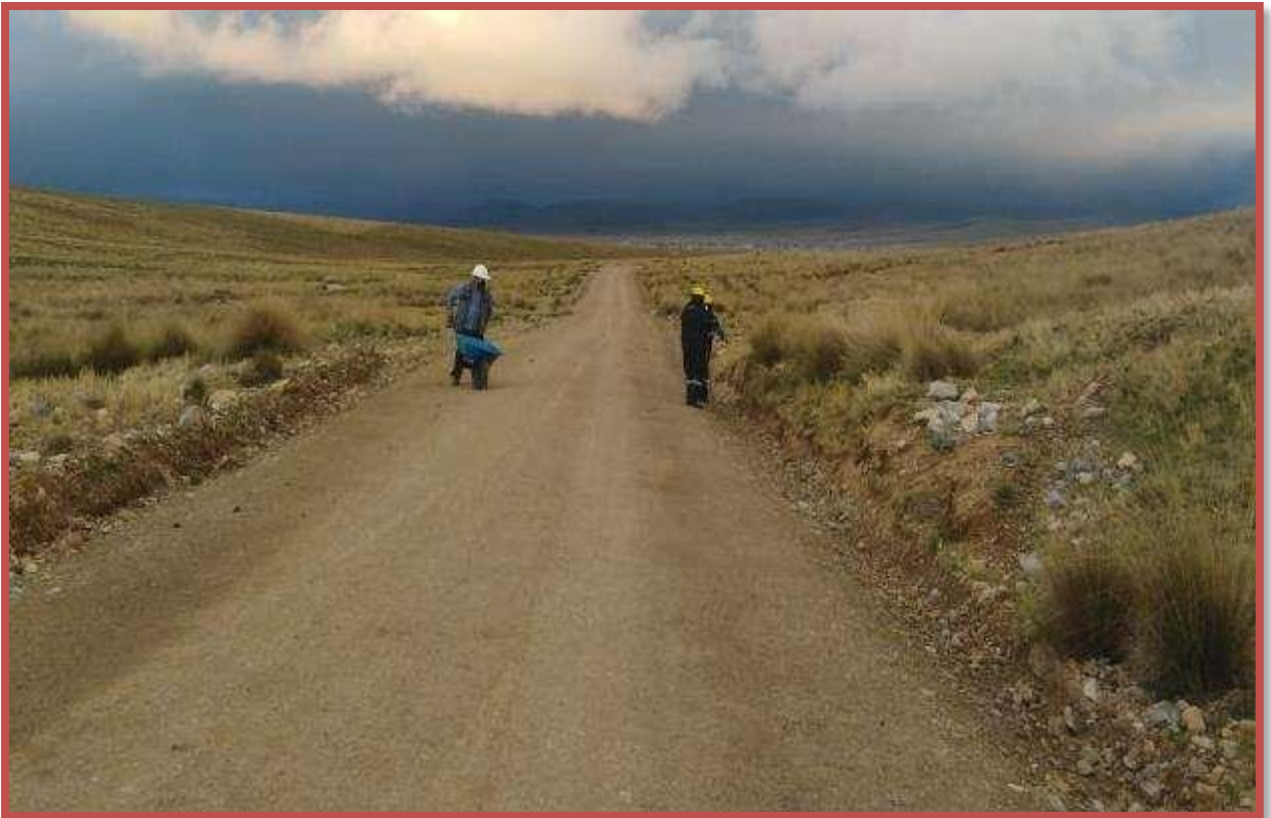
08. SE OBSERVA LIMPIEZA DE CALZADA

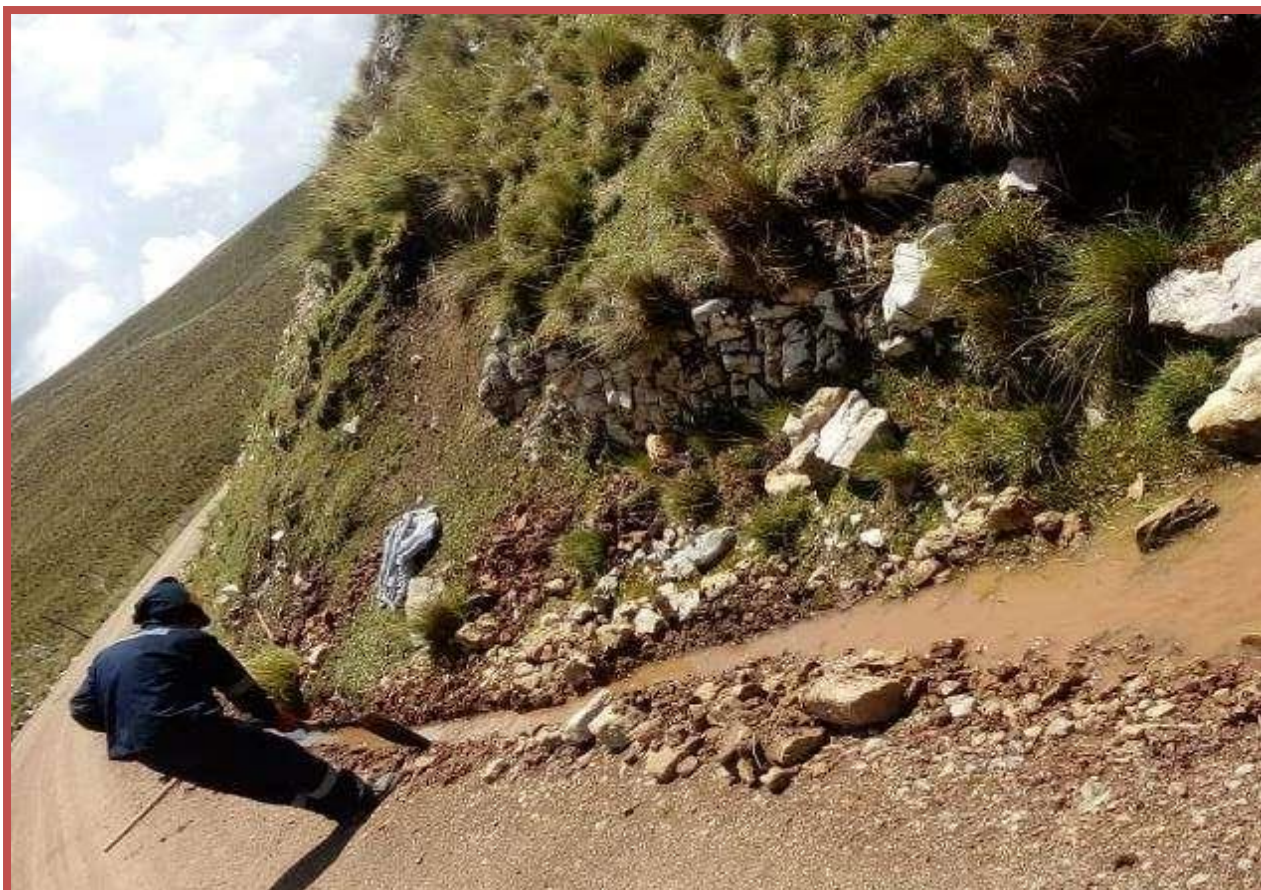
09. SE OBSERVA TRABAJOS DE REMOCION DE DERRUMBES

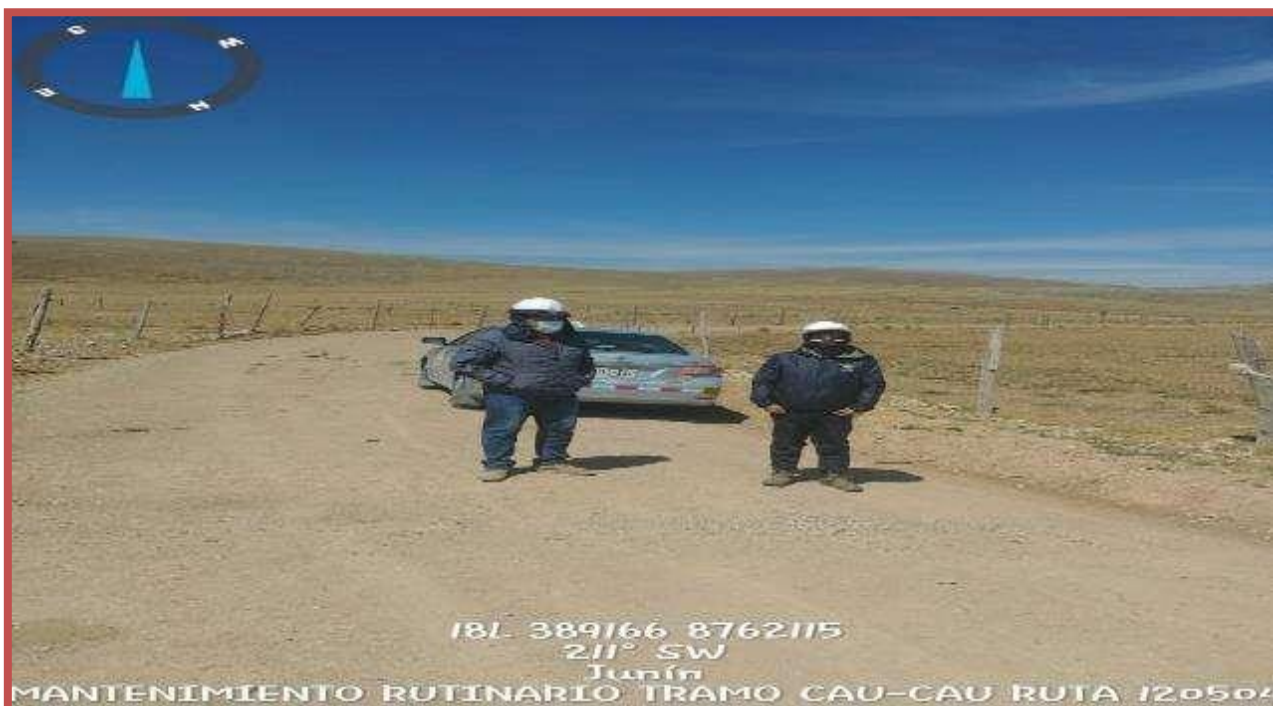
10. SE OBSERVA EL TRABAJO DE VIGILANCIA Y CONTROL

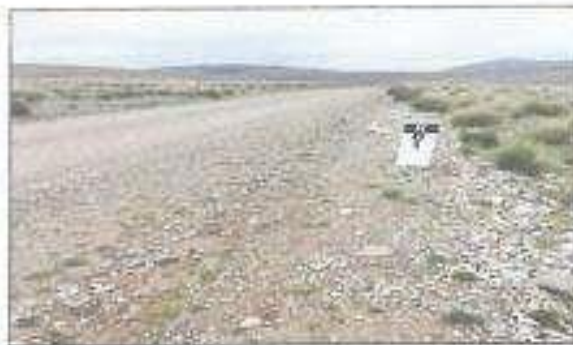
07 Hito Kilométrico (L.D.) - Estado de Conservación Buena
Pag. 01+000.00

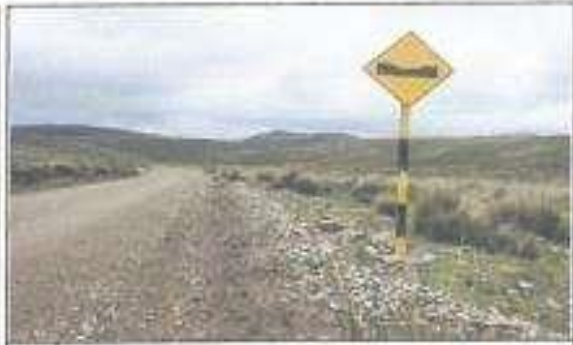
08 Señal Informativa N° 03 (derecha) - Estado de Conservación Buena
Pag. 01+140.00

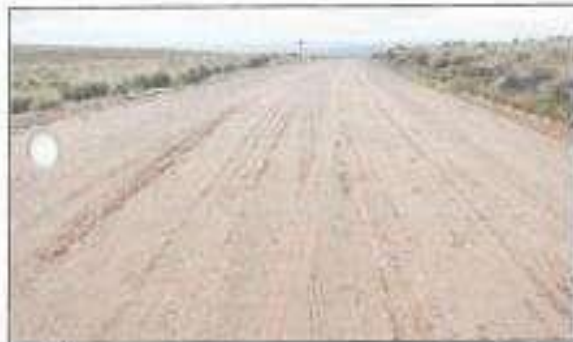
09 (Fin)Cuneta De Tierra Ambos Lados - Estado de Conservación Buena
Pag. 01+150.00

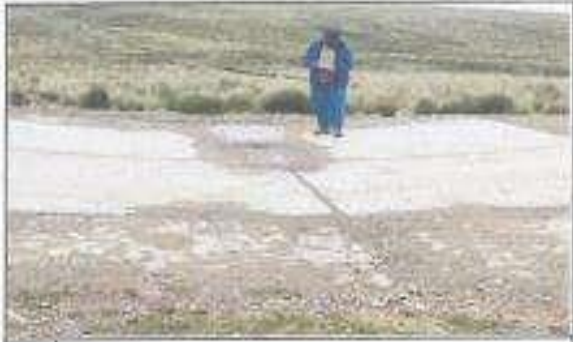
10 Baden N° 01 De concreto - Estado de Conservación Buena
Pag. 01+150.00

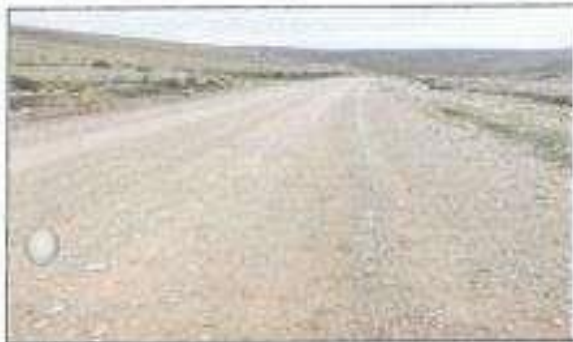
11 (Inicio)Cuneta De Tierra Lado Izquierdo - Estado de Conservación Buena
Pag. 01+302.00

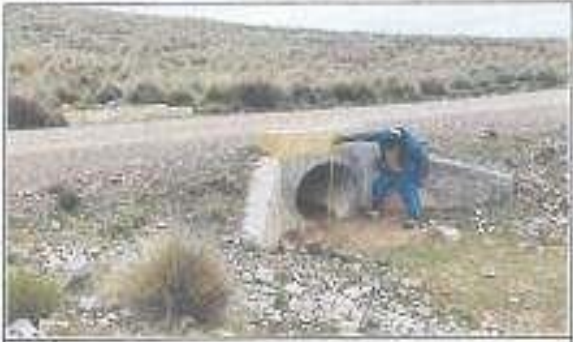
12 Alcantarilla Tmc N° 01 (D=0.32) - Estado de Conservación Buena
Pag. 01+352.00

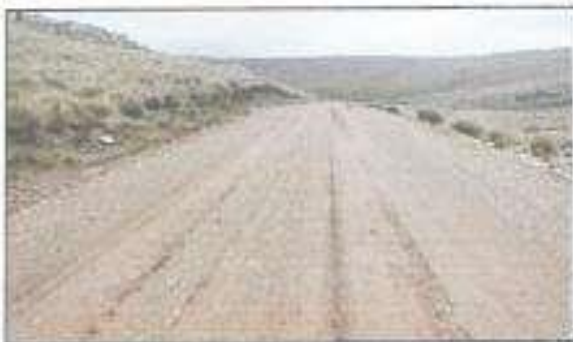
13 Cuneta De Tierra Lado Izquierdo - Estado de Conservación Buena
Pag. 01+549.00

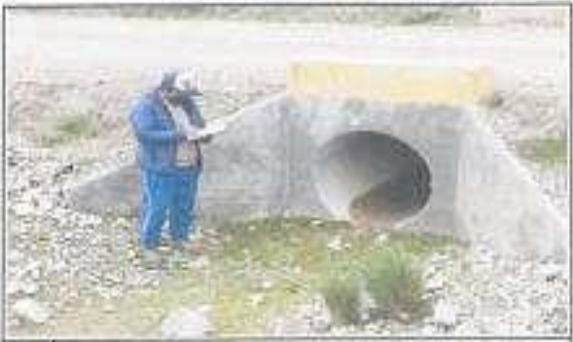
14 Alcantarilla Tmc N° 02 (D=0.32) - Estado de Conservación Buena
Pag. 01+500.00
