UNIVERSIDAD PERUANA LOS ANDES
FACULTAD DE INGENIERÍA
ESCUELA PROFESIONAL DE INGENIERÍA CIVIL

TESIS

**GESTIÓN DEL PAVIMENTO DE LA AVENIDA SAN CARLOS
MEDIANTE EL USO DEL MODELO HDM-4, HUANCAYO - 2017**

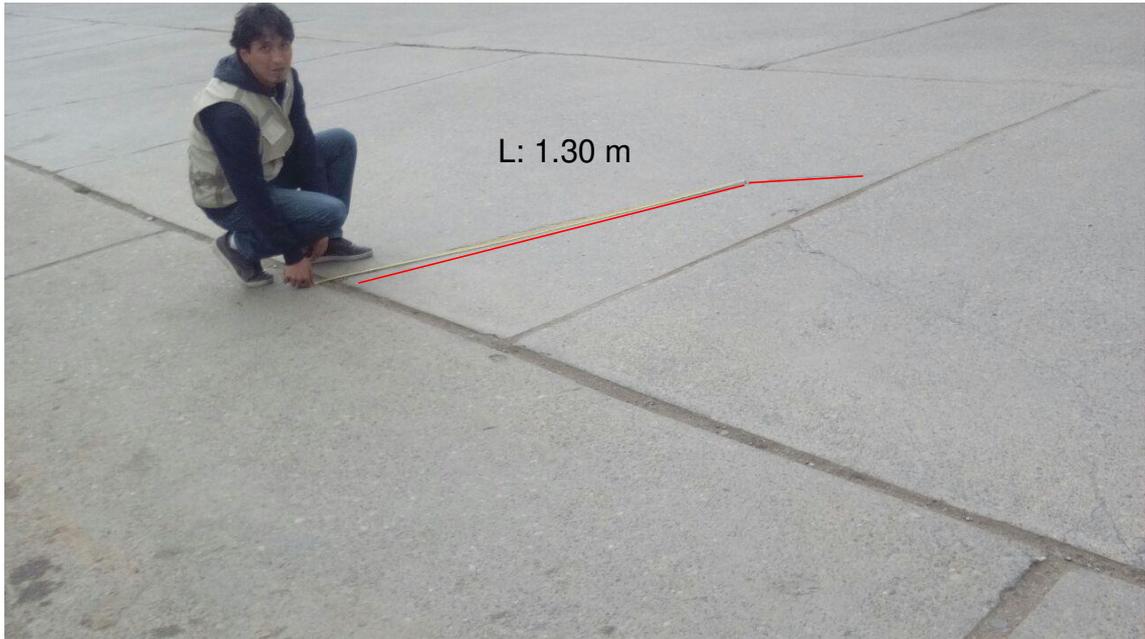
Fotografía 3. Medición de esquinas quebradas en pavimento rígido en la avenida San Carlos (entre el Jr. Guido y el Jr. Huancas) – Fecha: 06 de febrero de 2018.

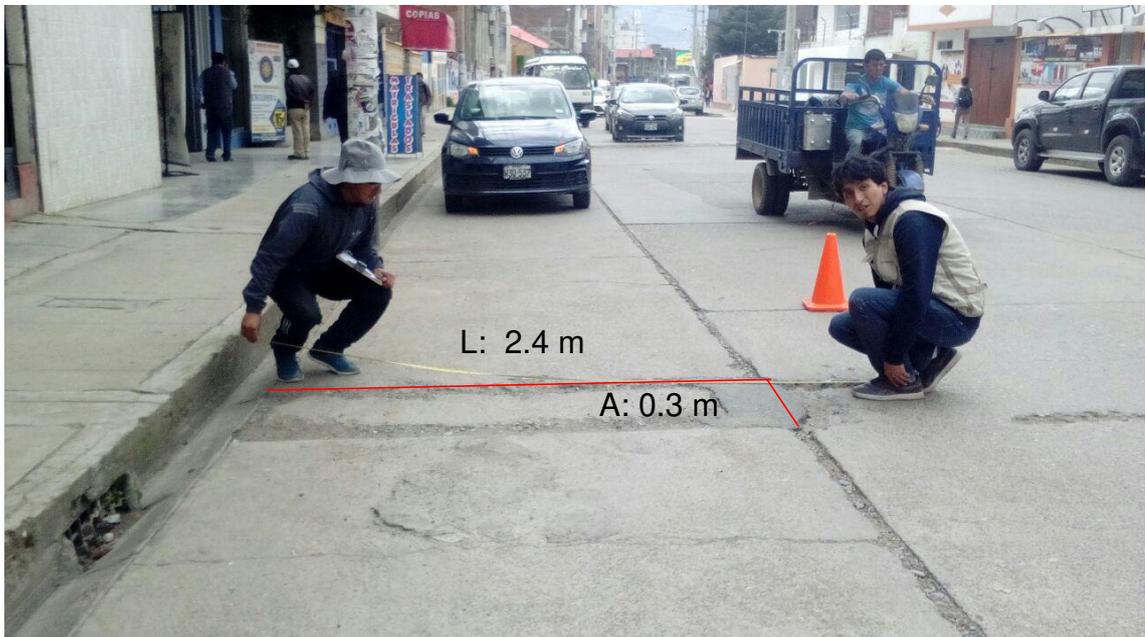
Fotografía 4. Medición de reparaciones en pavimento rígido de la avenida San Carlos, ubicado entre el Jr. Huancas y el Pasaje Santa Elena – Fecha: 06 de febrero de 2018.

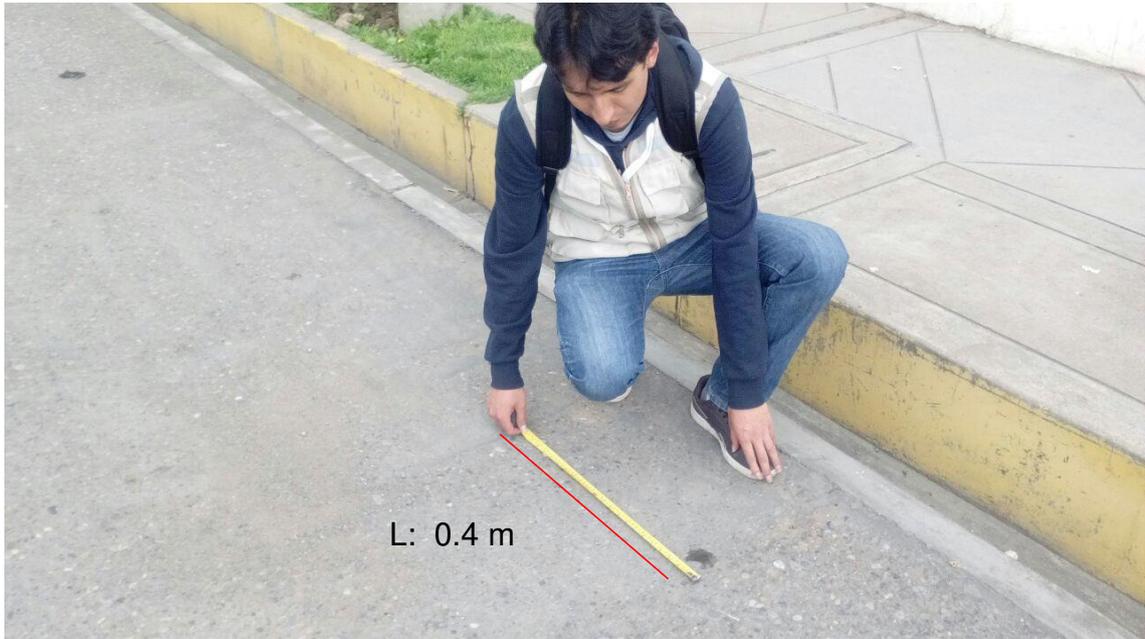
Fotografía 5. Medición de fisuras longitudinales en pavimento flexible de la avenida San Carlos, ubicado entre el Jr. Santa María y Jr. Santa Rosa – Fecha: 06 de febrero de 2018.

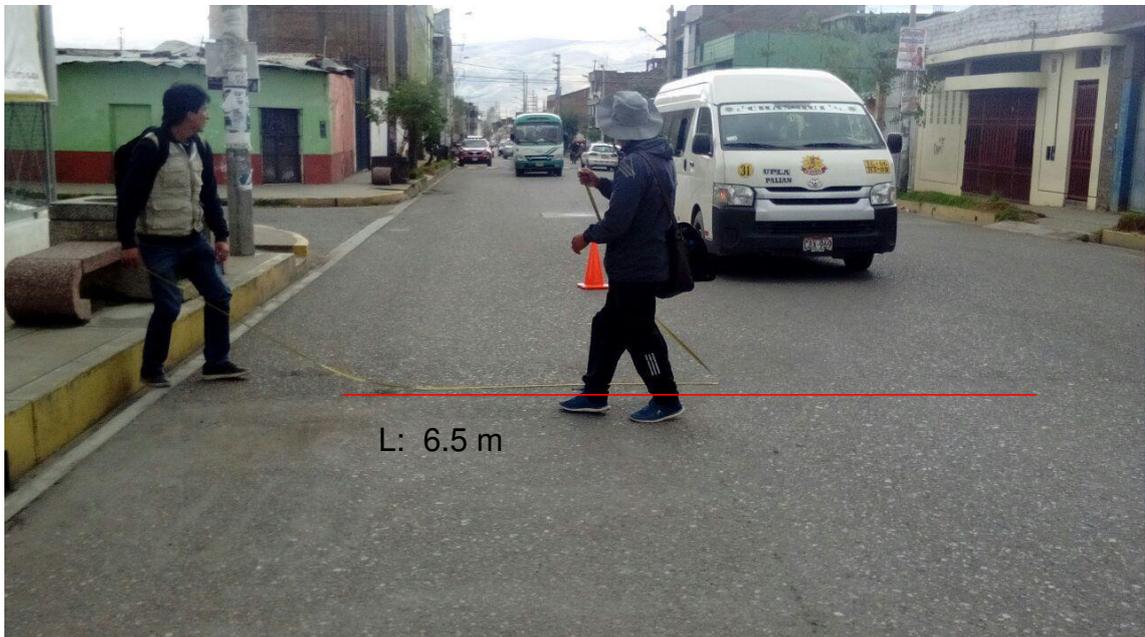
Fotografía 6. Medición de fisuras transversales en pavimento flexible de la avenida San Carlos, ubicado entre el Jr. Santa María y Jr. Santa Rosa – Fecha: 06 de febrero de 2018.

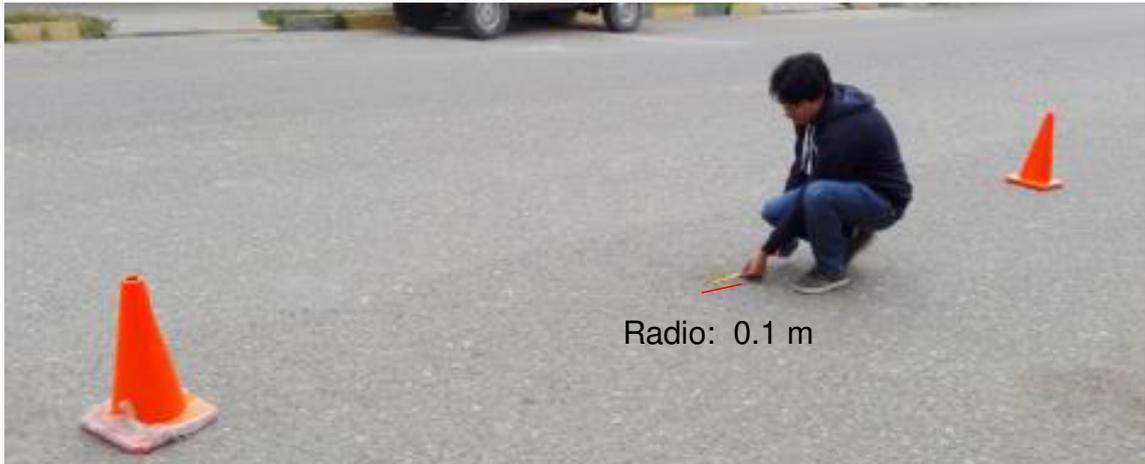
Fotografía 7. Medición de baches en el pavimento flexible de la avenida San Carlos, ubicado entre el pasaje Santa Rosa y Jr. San Antonio – Fecha: 06 de febrero de 2018.

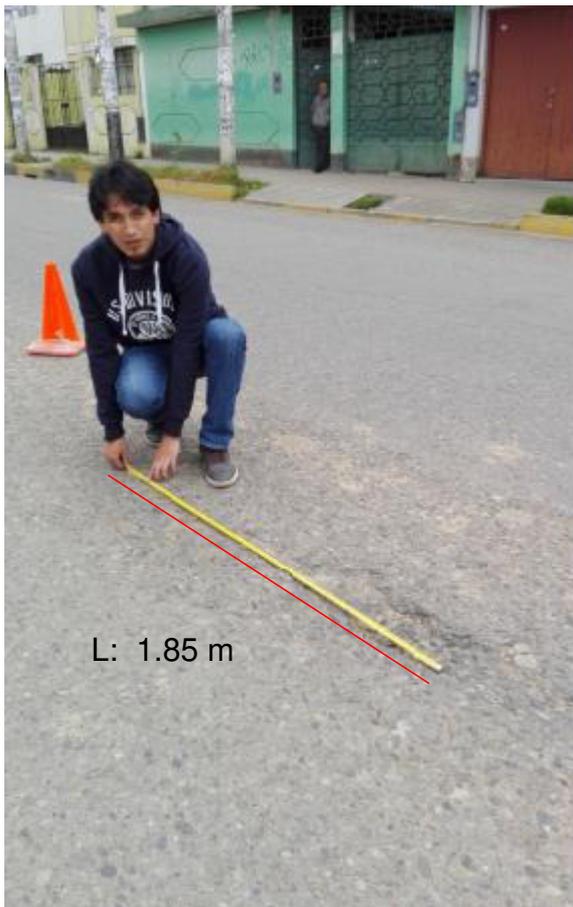
Fotografía 8. Medición de fisuras longitudinales en el pavimento flexible de la avenida San Carlos, ubicado entre el Jr. San Juan y Jr. San Judas Tadeo – Fecha: 07 de febrero de 2018.

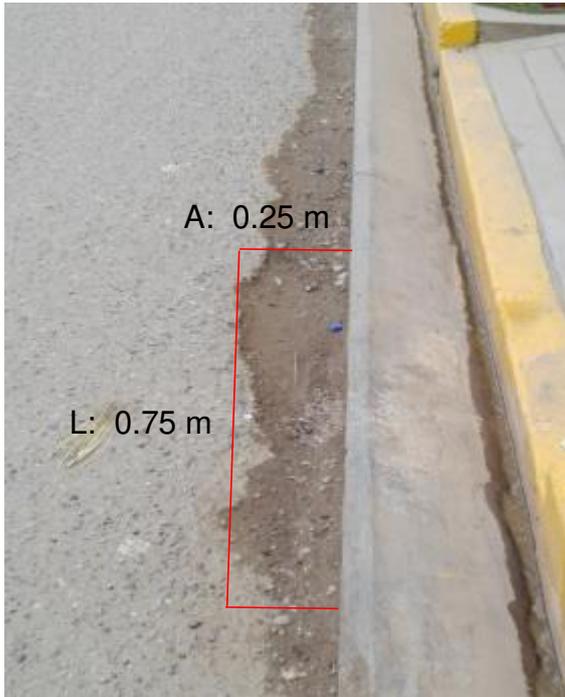
Fotografía 9. Daños puntuales en el pavimento flexible de la avenida San Carlos, ubicado entre el Jr. San Jorge y el Jr. San Miguel – Fecha: 07 de febrero de 2018.

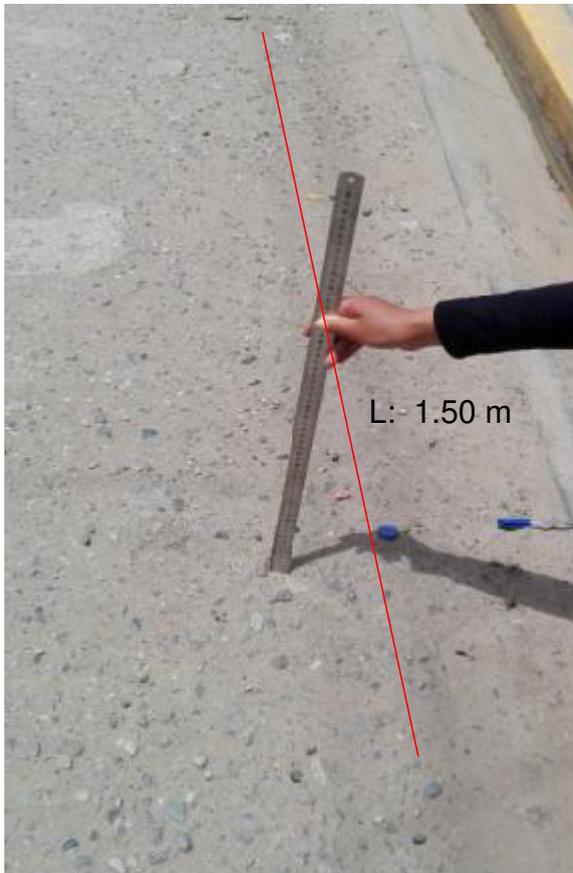
Fotografía 10. Ahuellamiento en el pavimento flexible de la avenida San Carlos, ubicado entre el Jr. Santa Lucía y Jr. Santa Beatriz – Fecha: 07 de febrero de 2018.

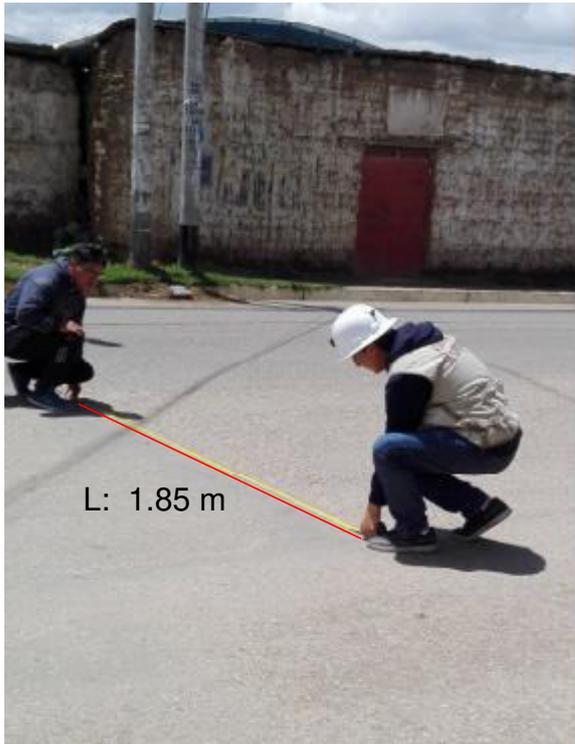
Fotografía 11. Medición de peladuras y desprendimientos en la avenida San Carlos, ubicado entre el Jr. San Lucas y Jr. Domingo Savbio – Fecha: 07 de febrero de 2018.

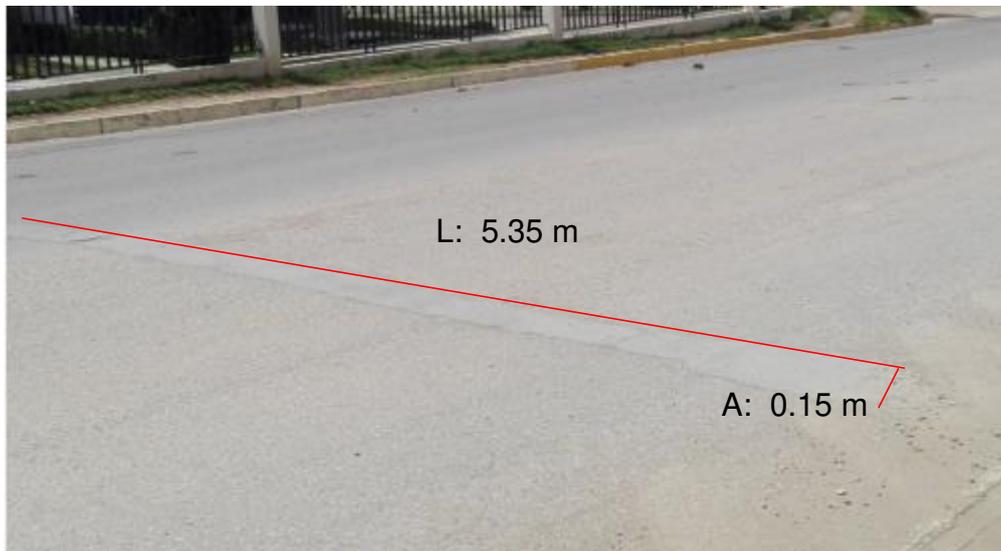
Fotografía 12. Vista de reparaciones o parcheos en la Av. San Carlos, ubicado entre el Jr. Domingo Savio y el pasaje Santa Rosa.

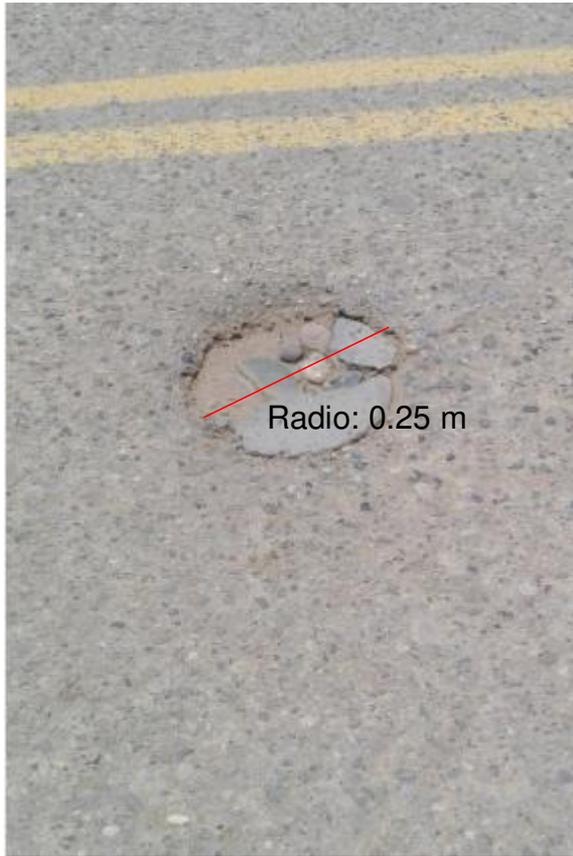
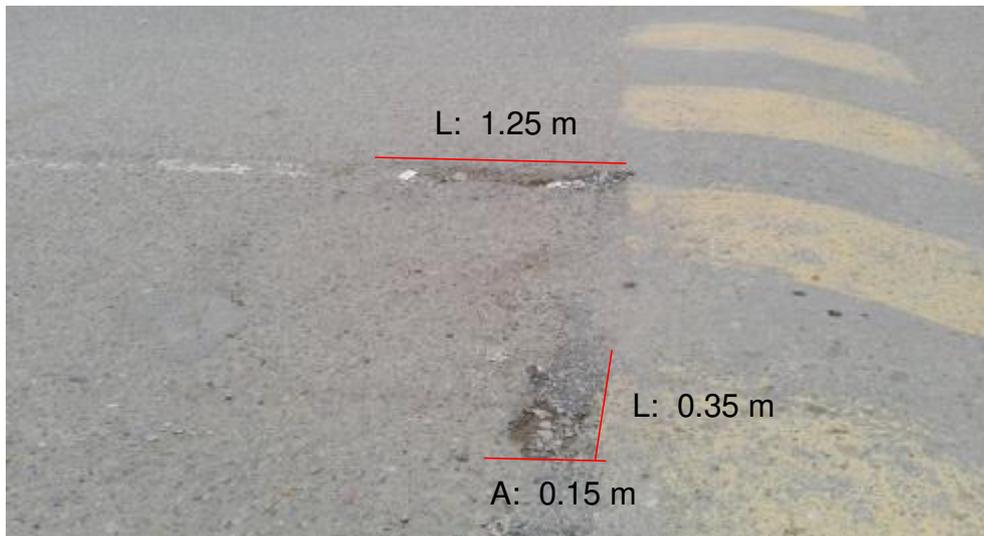
Fotografía 13 y Fotografía 14. Vista de baches (huecos) en la avenida San Carlos, ubicados entre el Jr. Santa Cecilia y Jr. San Luis – Fecha: 07 de febrero de 2018.

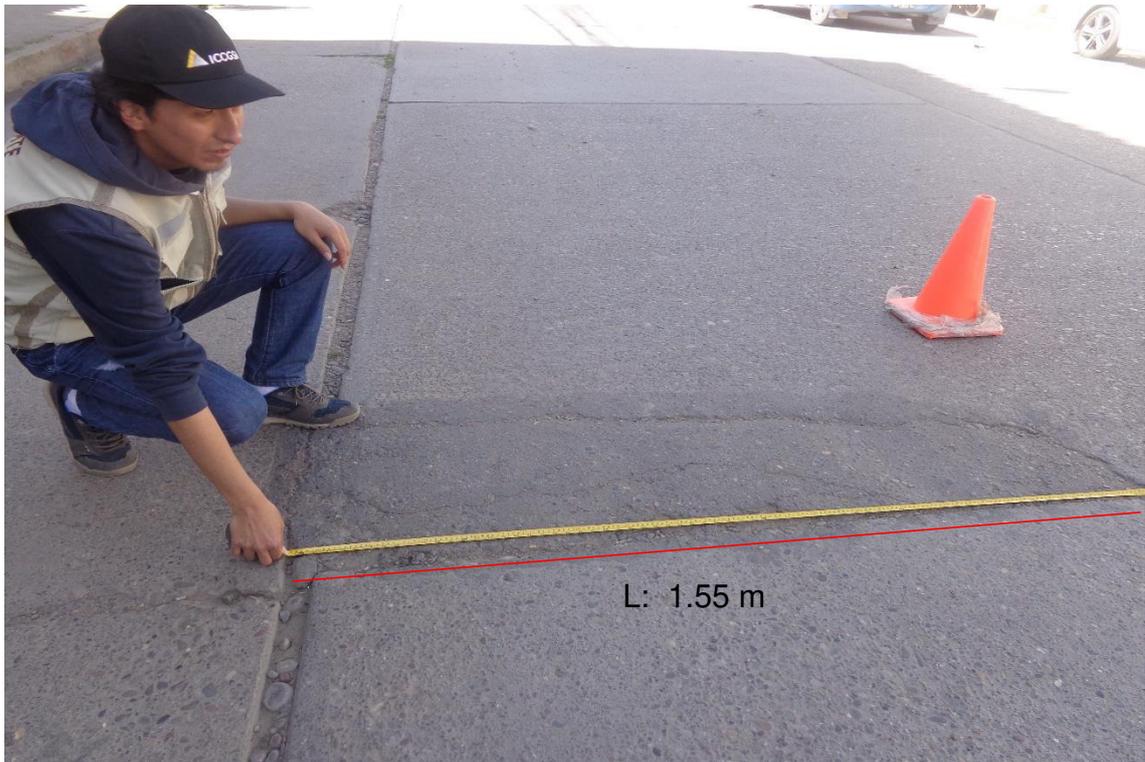
Fotografía 15. Medición de fallas en el pavimento rígido de la avenida San Carlos, ubicado entre el Jr. Guido y el Jr. Huancas. Fecha: 08 de febrero de 2018.

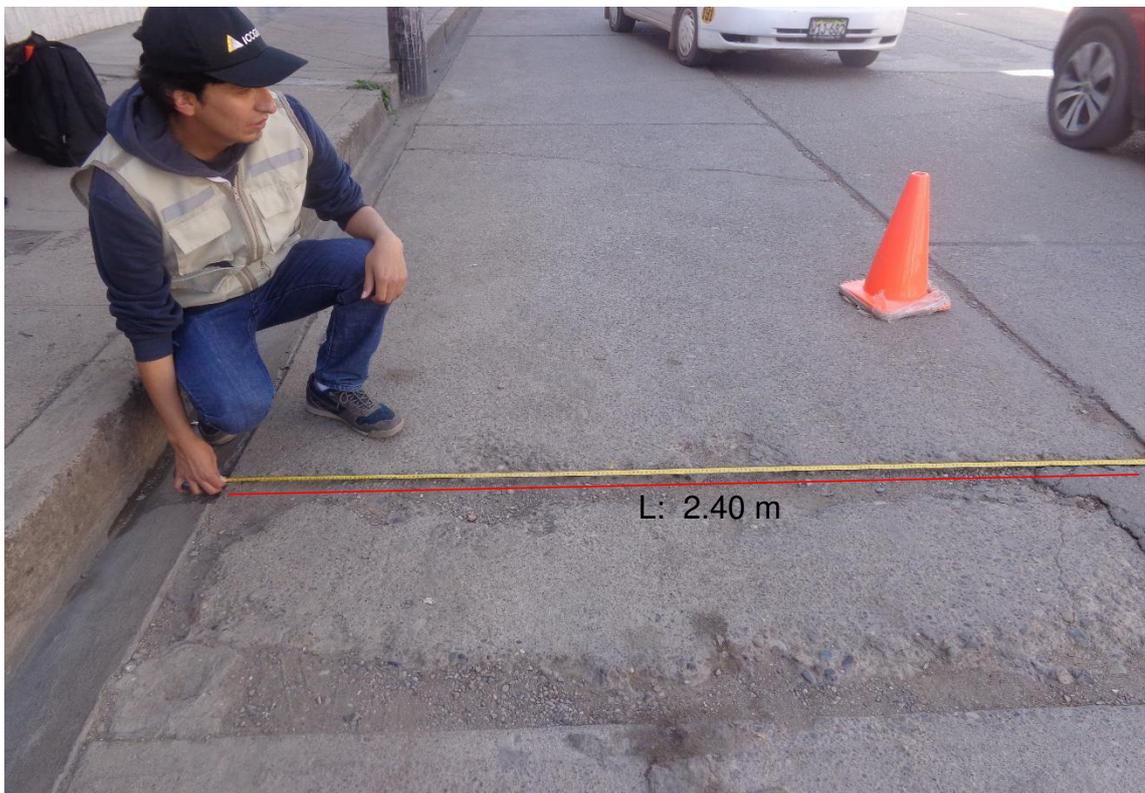
Fotografía 16. Medición de fallas en la berma del pavimento rígido en la avenida San Carlos, ubicado entre el pasaje San Carlos y el pasaje Cisneros. Fecha: 08 de febrero de 2018.

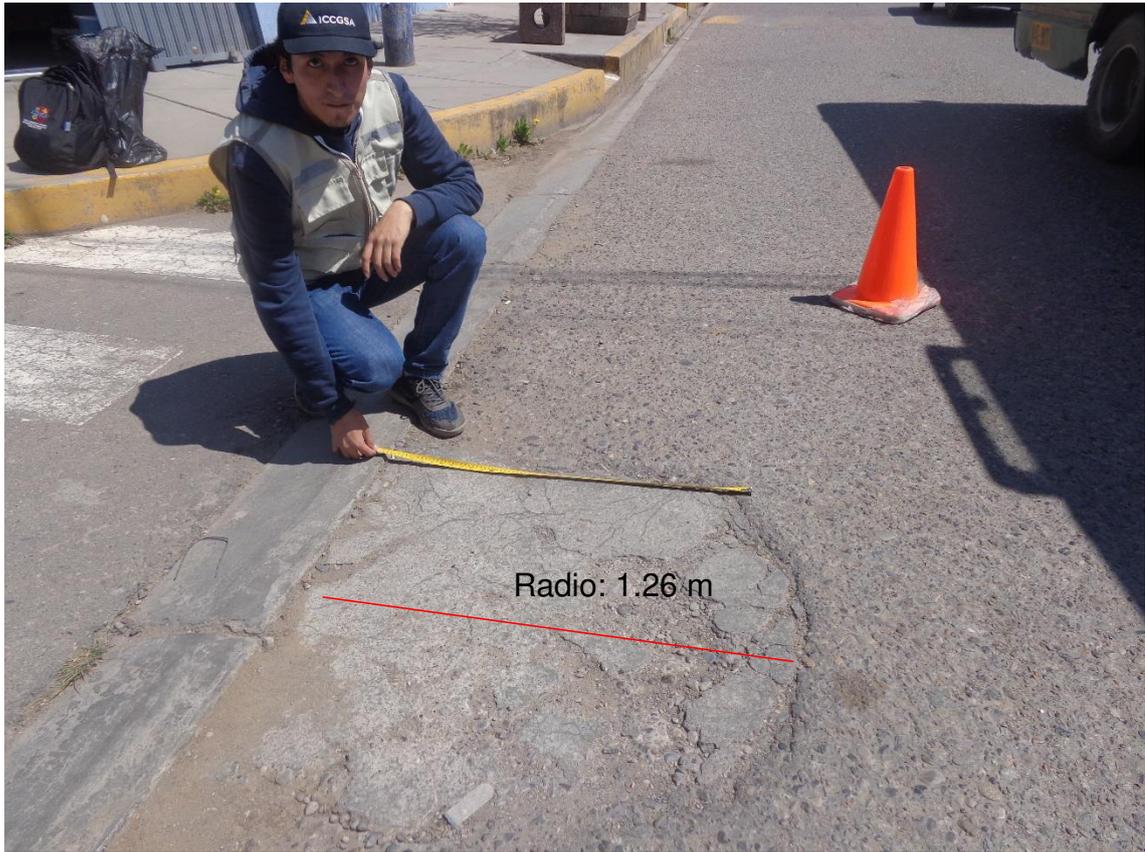
Fotografía 17. Medición de baches (huecos) en el pavimento flexible de la avenida San Carlos, ubicado entre pasaje Progreso y el pasaje Esperanza. Fecha: 08 de febrero de 2018.

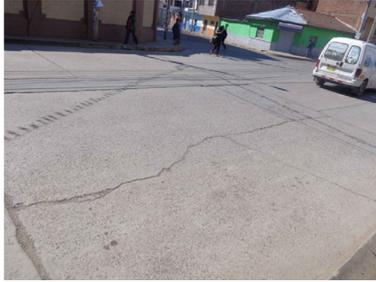
Fisuras oblicuas
Progresiva: 00+067

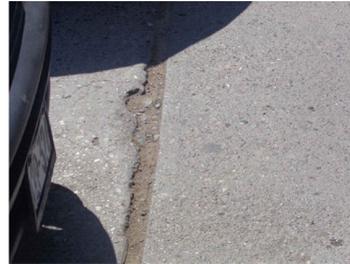
Daños puntuales
Progresiva: 00+152

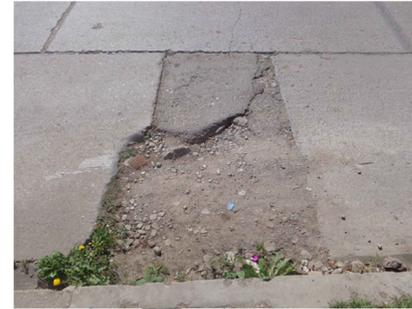
Reparaciones o parchados
Progresiva: 00+168

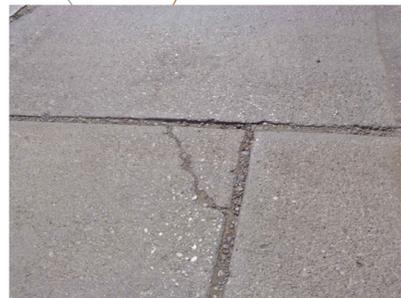
Fisuras de esquina
Progresiva: 00+048

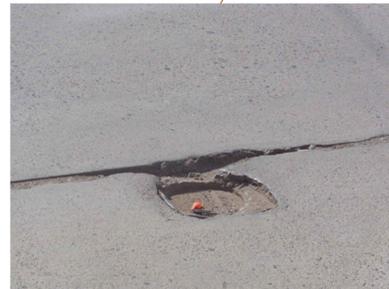
Baches (Huecos)
Progresiva: 00+092

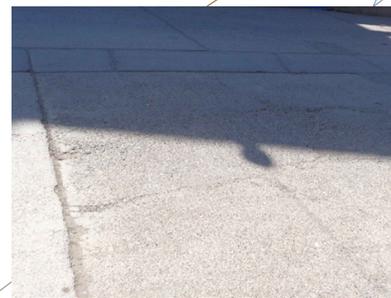
Desprendimiento
Progresiva: 00+132

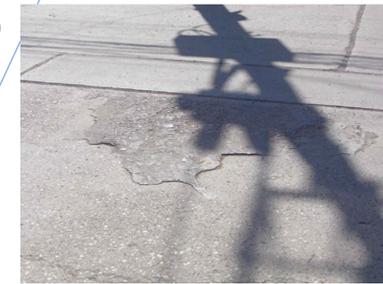
Tratamiento superficial
Progresiva: 00+156

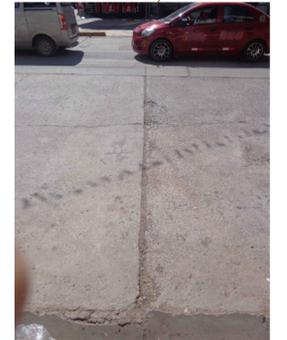
Despostillamiento de juntas
Progresiva: 00+192

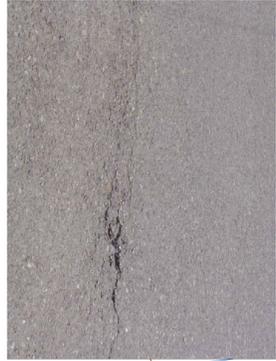
Progresiva: 00+715
Fisuras longitudinales

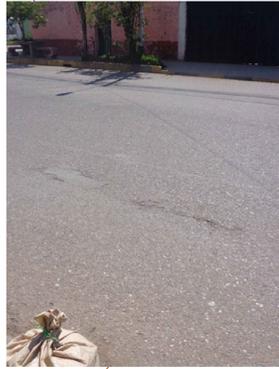
Progresiva: 00+775
Ahuellamiento

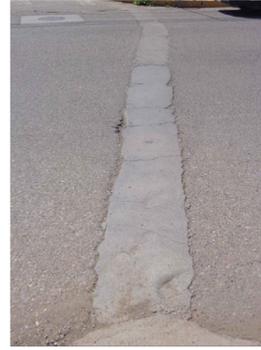
Progresiva: 00+840
Baches (huecos)

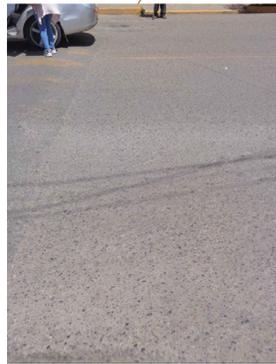
Exudación
Progresiva: 00+717

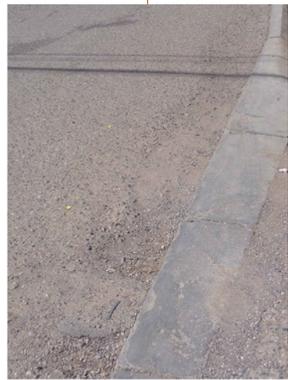
Peladura y desprendimiento
Progresiva: 00+735

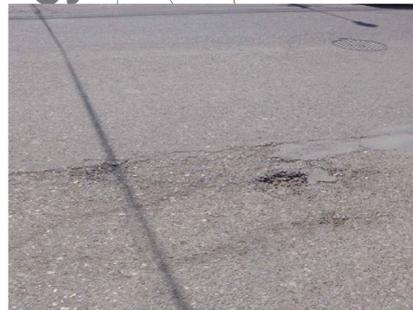
Deformación por deficiencia
Progresiva: 00+764

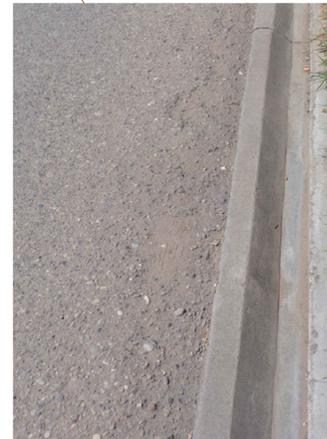
Daños puntuales
Progresiva: 00+786

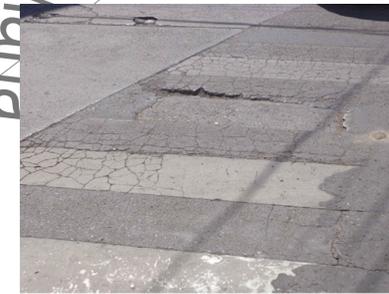
Piel de cocodrilo
Progresiva: 00+817

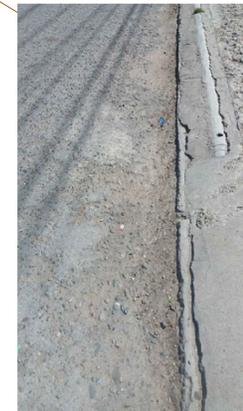
Desnivel calzada berma
Progresiva: 00+840
