**UNIVERSIDAD PERUANA LOS ANDES**

**MAESTRÍA EN INGENIERÍA CIVIL**

**Comparación de la condición superficial de pavimento  
según el manual de conservación vial y el índice de  
condición de pavimento**

Para optar : El grado académico de Maestro en  
Ingeniería Civil. Mención: Ingeniería de  
Transportes.

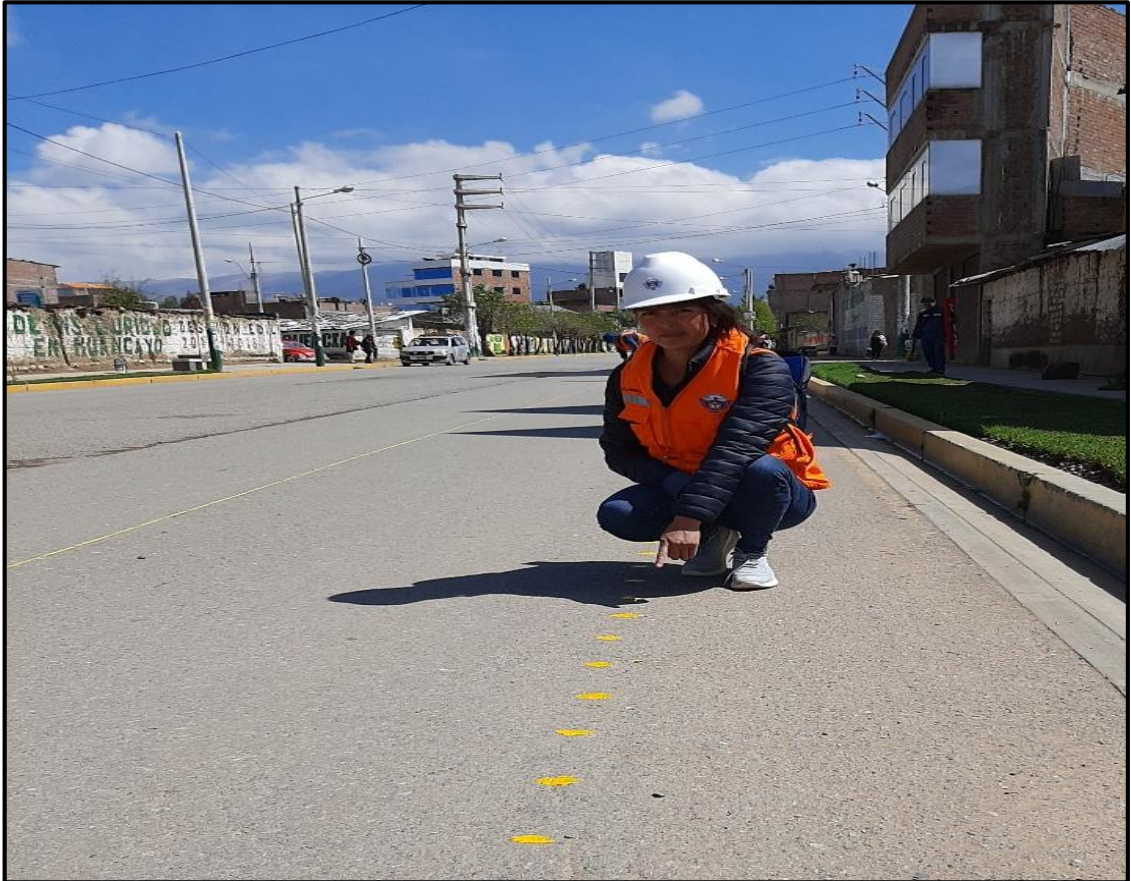
Fotografía 2. Identificación de los deterioros del pavimento de la Av. José Olaya, progresiva 0+520.

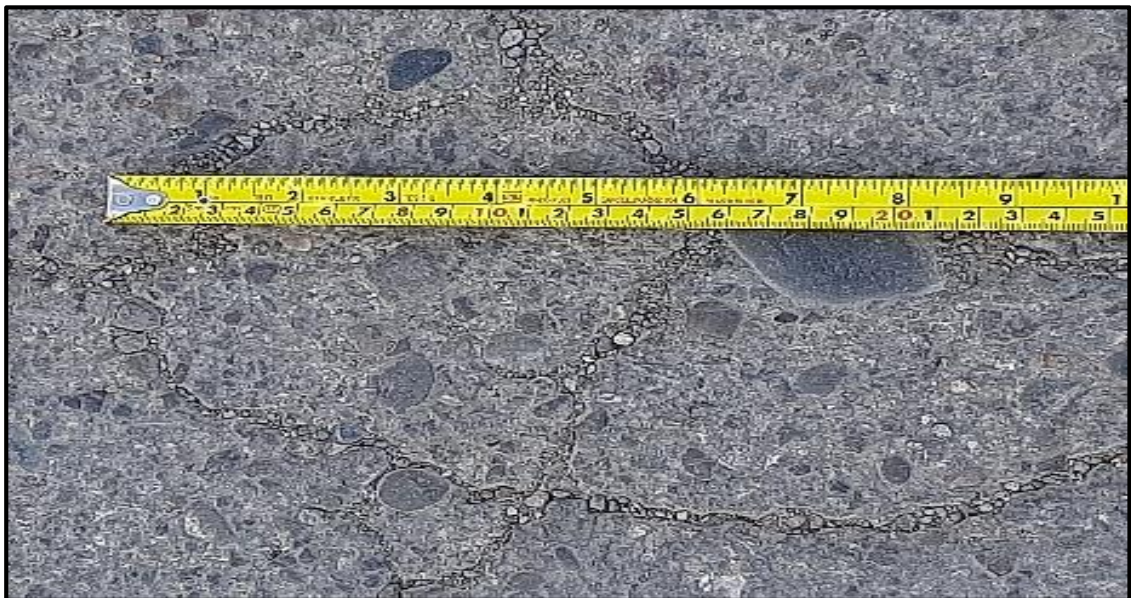
Fotografía 3. Evidencia de piel de cocodrilo de gravedad 2 en la Av. José Olaya, denotándose polígonos incompletos, las fisuras se abren y se observan pérdidas de material en sus bordes.

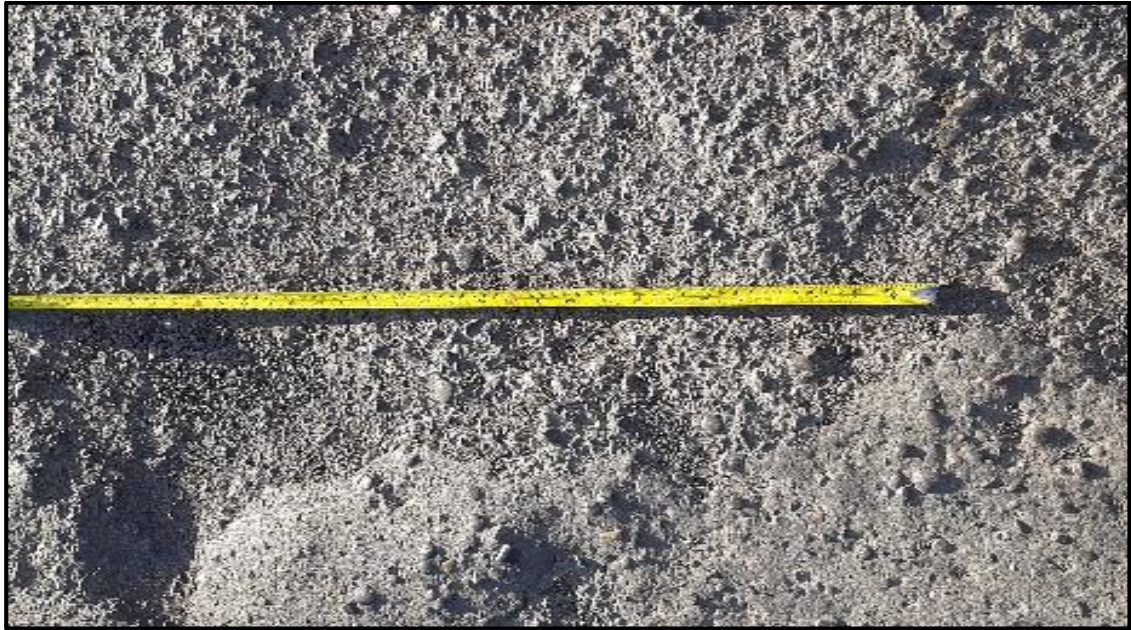
Fotografía 4. Vista de baches Huecos de gravedad 1 en la Av. José Olaya.

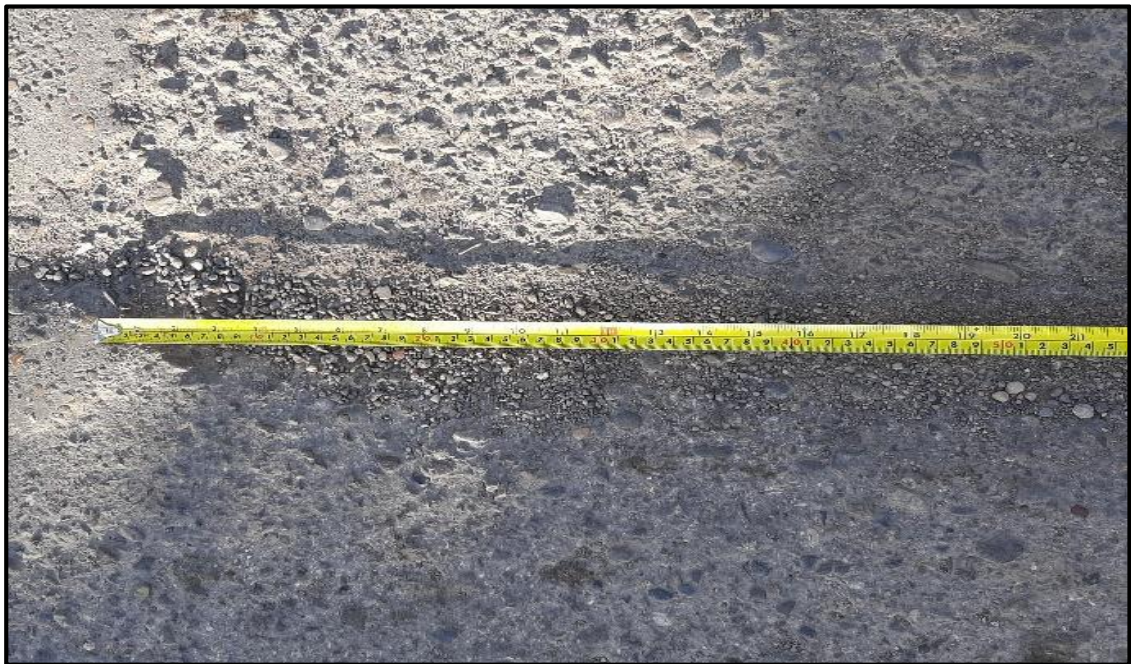
Fotografía 5. Vista de peladura y desprendimientos de gravedad 2, evidenciándose pérdida de ligante bituminoso o del agregado.

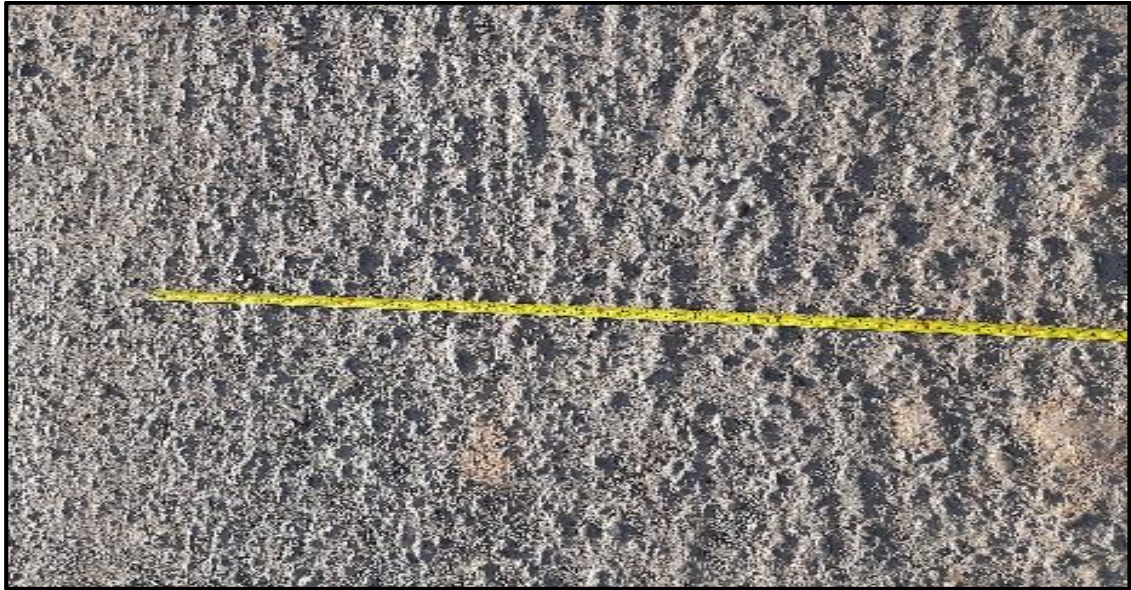
Fotografía 6. Vista de peladura y desprendimientos de gravedad 1, evidenciándose pérdida de ligante bituminoso o del agregado.

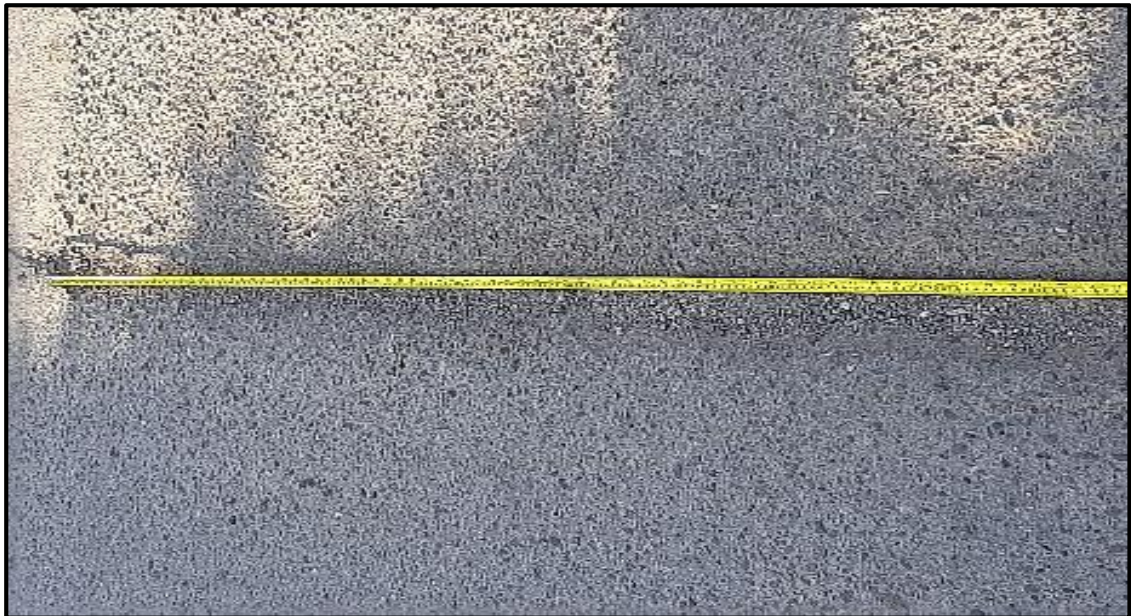
Fotografía 7. Vista de fisuras longitudinales de gravedad 1 en la Av. José Olaya.

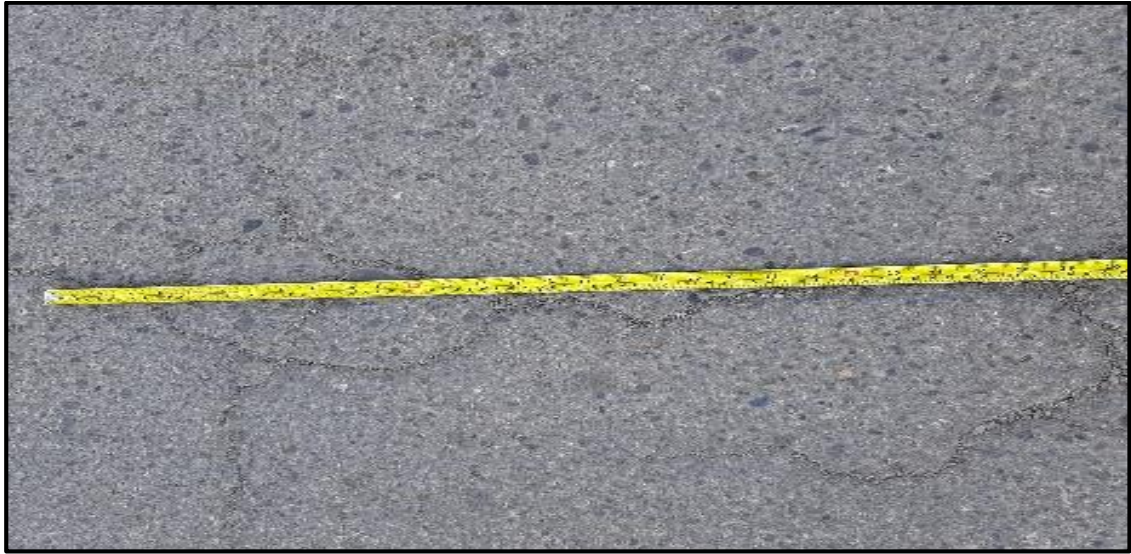
Fotografía 8. Vista de piel de cocodrilo de gravedad 1, donde se evidencia polígonos incompletos, las fisuras se abren y se observan pérdidas de material en sus bordes.

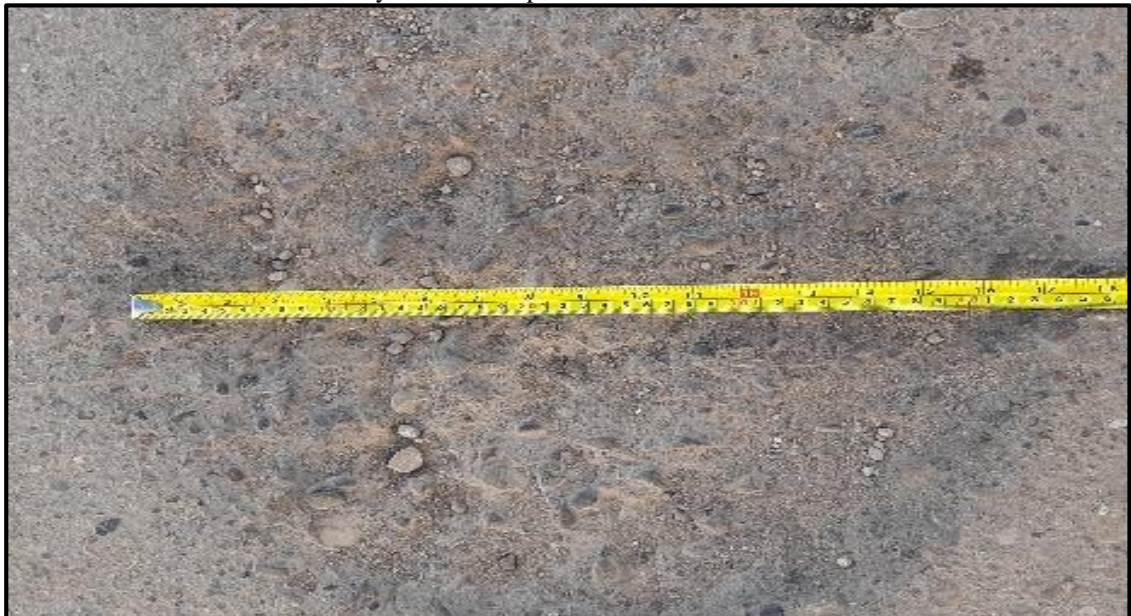
Fotografía 9. Vista de peladura y desprendimientos de gravedad 2, evidenciándose pérdida del ligante bituminoso o del agregado.
