UNIVERSIDAD PERUANA LOS ANDES
FACULTAD DE INGENIERÍA
ESCUELA PROFESIONAL DE INGENIERÍA CIVIL

**EVALUACIÓN DE LA VULNERABILIDAD SÍSMICA DE ACUERDO A LA
CONDICIÓN ESTRUCTURAL DE VIVIENDAS AUTOCONSTRUIDAS DE
TRES PISOS**

Bach. NIETO MONTAÑEZ, EDWIN MANUEL

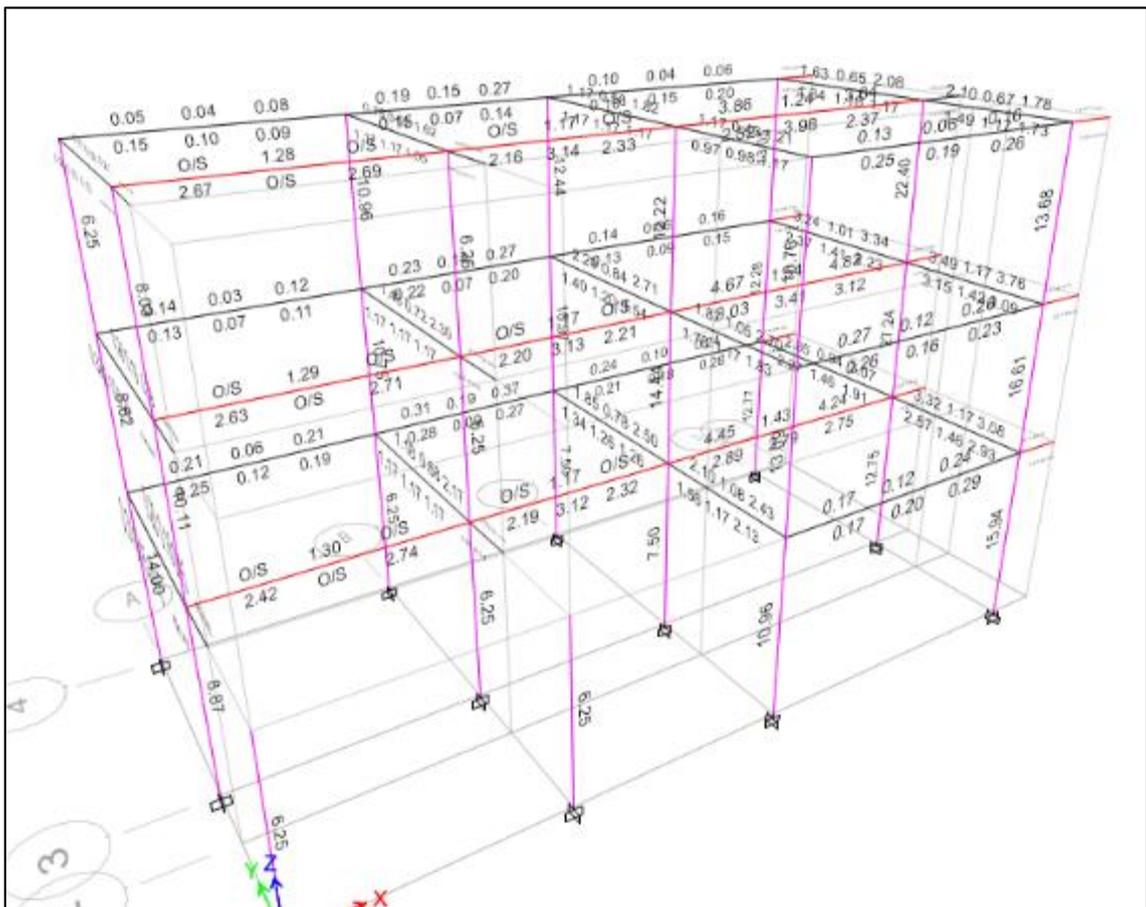
Figura 6. Vista de elementos sobre esforzada en la vivienda 01.

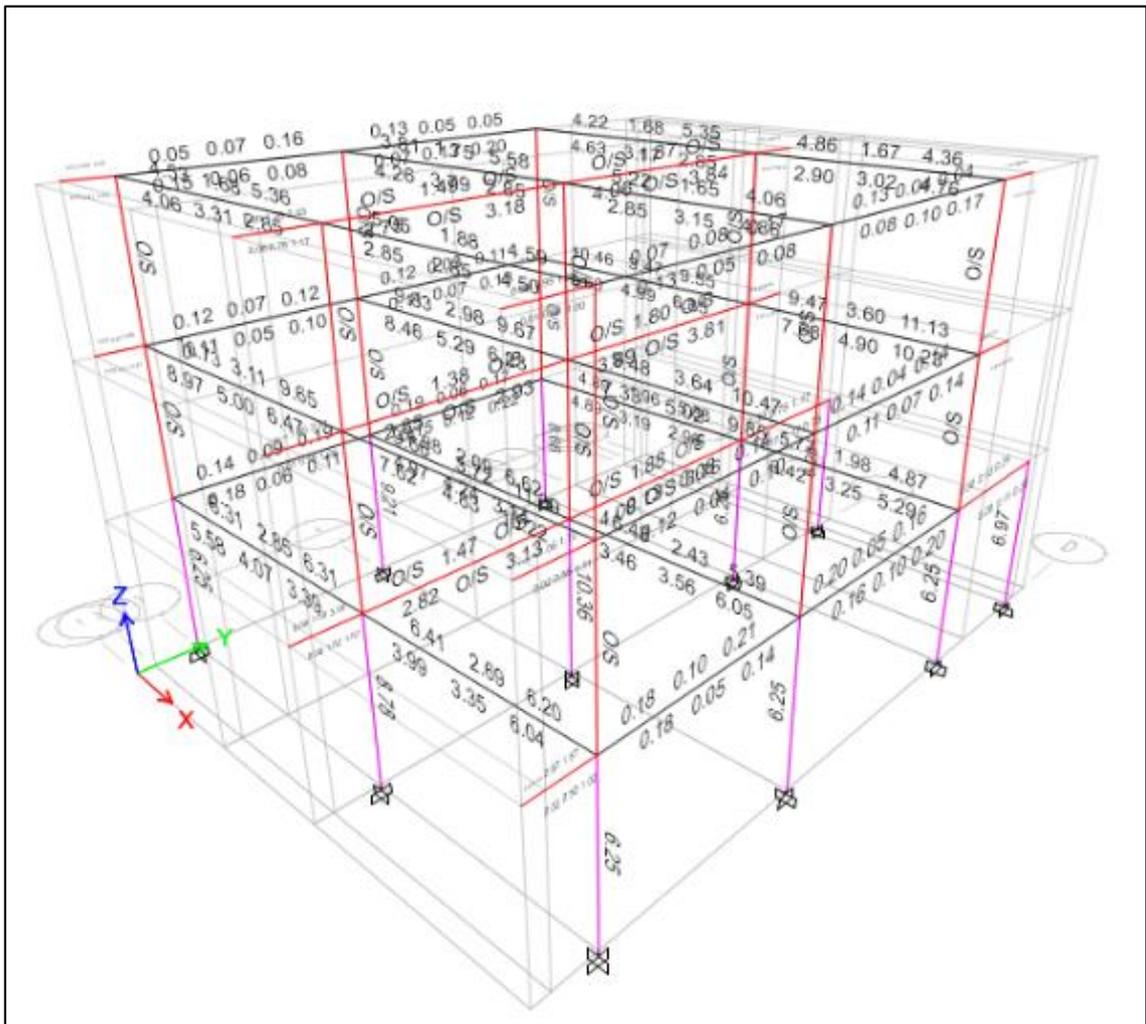
Figura 7. Vista de elementos sobre esforzada en la vivienda 02.

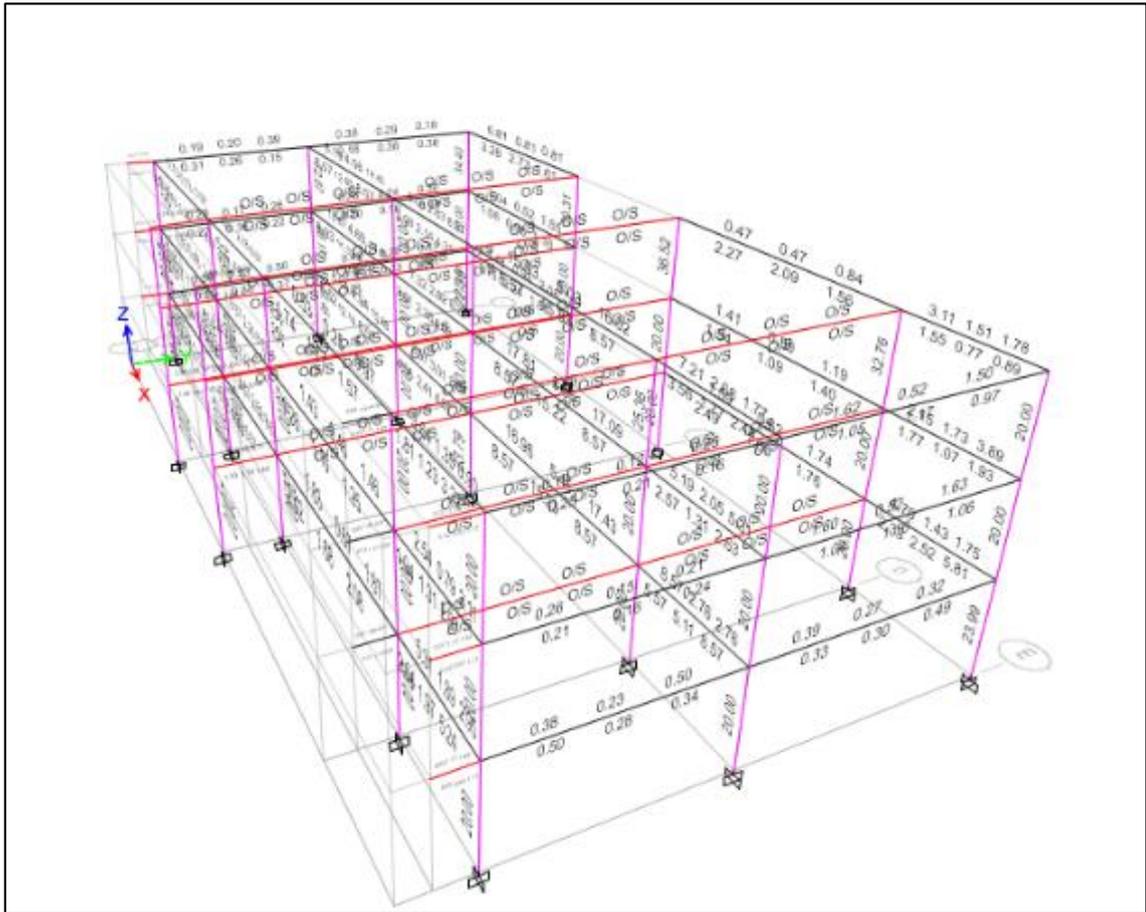
Figura 8. Vista de elementos sobre esforzada en la vivienda 03.

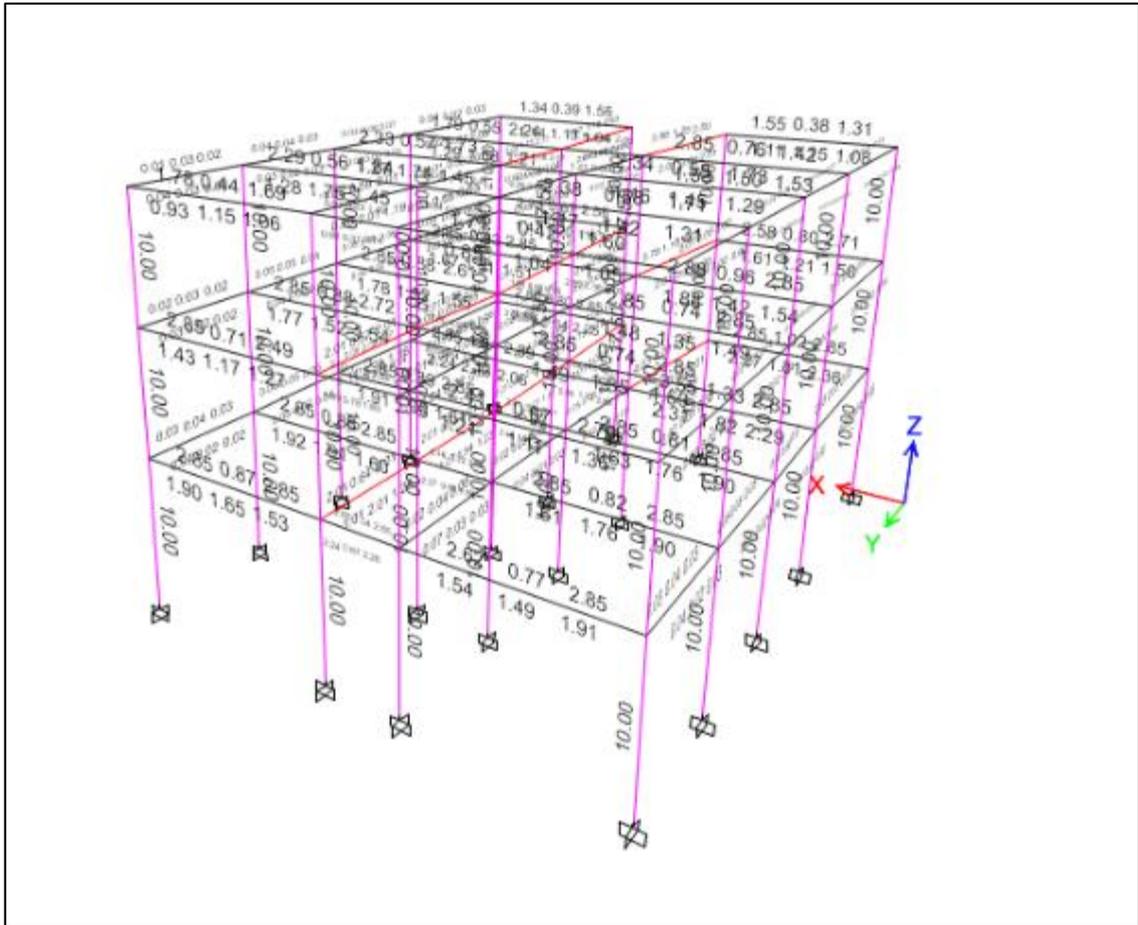
Figura 9. Vista de elementos sobre esforzada en la vivienda 04.

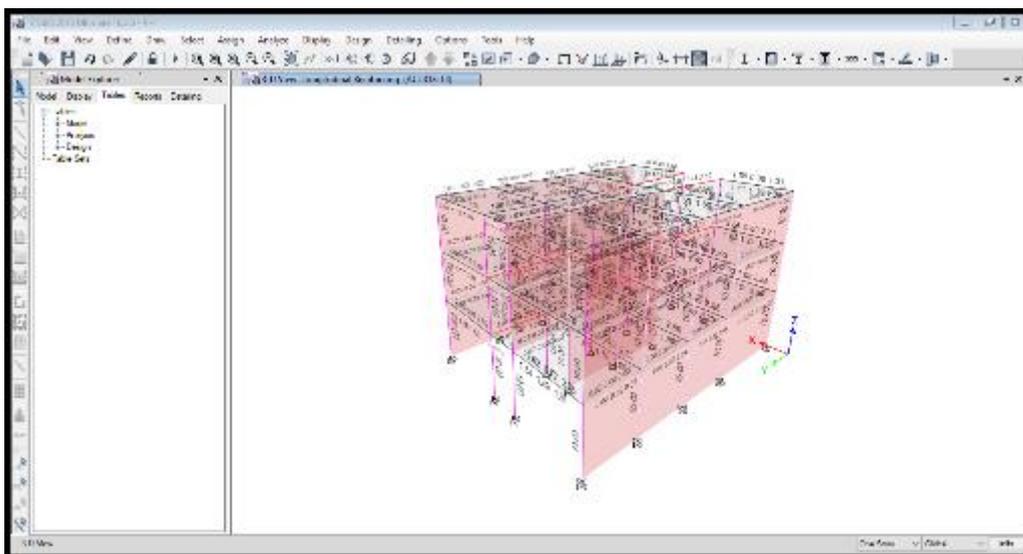
Figura 29. Vista de elementos sobre esforzados en la vivienda 04.
