UNIVERSIDAD PERUANA LOS ANDES
FACULTAD DE INGENIERÍA
ESCUELA PROFESIONAL DE INGENIERÍA CIVIL

**ANÁLISIS DE INDICADORES FUNCIONALES DE
PAVIMENTOS URBANOS MEDIANTE SEGMENTACIÓN
POR DIFERENCIAS ACUMULADAS PARA LA GESTIÓN
DE CONSERVACIÓN VIAL**

HUANCAYO – PERÚ

2021

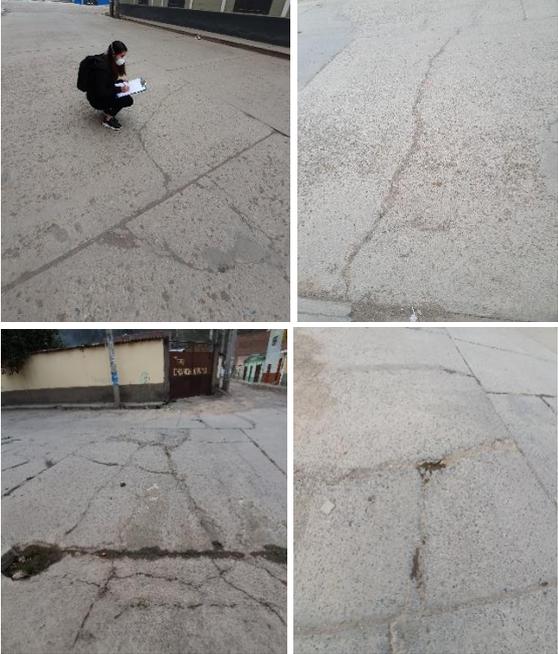
Tramo	Descripción	Imágenes representativas	Actividades de mantenimiento
1	<p>Comprende los puntos de evaluación 1, 2 y 3, correspondientes a 93 ml del Jr. Callao, donde se identificaron grietas de esquina de severidad media y alta, grietas longitudinales de diversas severidades, así como 4 losas divididas de severidad media, el sello de junta con desprendimiento de sellante, oxidación y ausencia en diversos sitios, se observó también parcheos y desconchamiento de severidad media, descascaramiento de esquinas y juntas, asimismo, escala de gravedad alta en 1 losa.</p>

<ul style="list-style-type: none"> - Reemplazo de más de 6 losas y fresado de 2 losas. Además de parches en mal estado, al respecto (Vasquez, 2002) recomienda realizar reemplazos de estos. - En tal sentido, debido a las fallas identificadas y a los valores de PCI, PSI e IRI se plantea la rehabilitación y reconstrucción de las vías para que estas recuperen sus características y propiedades originales, ya que por el estado en que se encuentran no podrán recuperar su estado inicial ni un estado aceptable con ningún tipo de actividad de conservación ya que se encuentran estructural y funcionalmente falladas.

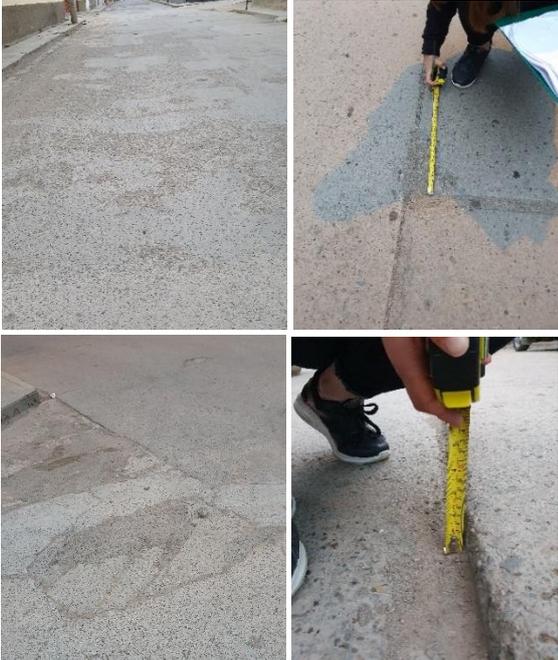
2	<p>Comprende los puntos de evaluación 4, 5, 6 y 7, con 172 ml correspondientes a las tres últimas unidades de muestreo del Jr. Callao y la primera cuadra de Jr Huánuco, se identificó escala de severidad baja en 2 losas y alta en 1 losa, desnivel de carril y berma de severidad baja en 4 losas, grietas longitudinales y transversales de severidad baja y media, parcheo grande de severidad baja y media, sello de junta con desprendimiento del sellante en severidad baja, descascaramiento de esquinas y juntas con severidad media y baja; asimismo, grietas de esquina leves y medias, 2 losas divididas de severidad media y punzonamiento con severidad media y alta.</p>

<ul style="list-style-type: none"> - Sellado de grietas longitudinales, transversales y de esquina. - Resello de juntas. - Renivelación y llenado de bermas. - Reparación de losas en espesores parciales, para aquellas losas que presentan descascaramiento de esquinas y juntas con severidad media. - Reemplazo de 2 losas. - Reparación de losas en espesores totales para losas con punzonamiento. - Fresado de 1 losa.

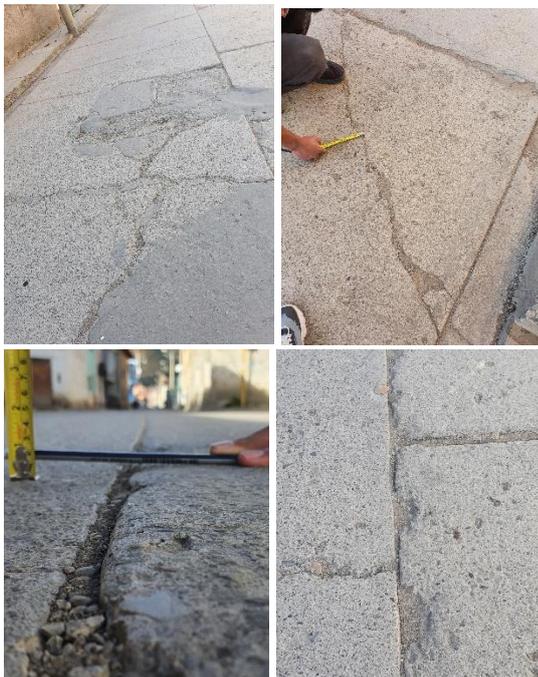
Comprende los puntos de evaluación 8, 9 y 10, correspondientes a 95 ml del Jr. Huánuco, donde se identificó: grietas de esquina de severidad baja, media y alta (esta última presente en 5 losas), losa dividida de gravedad baja, grieta de durabilidad con severidad baja, grietas longitudinales y transversales de severidad baja, media y alta, parcheo con severidad media, baja y alta, popouts, desconchamiento de severidad baja y media, descascaramiento de esquinas y juntas de severidad baja y media, escala con severidad media y alta, asimismo losas divididas de severidad baja y media.

- Sellado de grietas longitudinales, transversales y de esquina, así como para 1 losa dividida.
- Reparación de losas en espesores totales para 5 losas con grietas de severidad alta.
- Reemplazo de parches con severidad alta.
- Reemplazo de una losa con presencia de desconchamiento de severidad alta.
- Reparación de losas en espesores parciales para aquellas losas que presentan descascaramiento de esquinas y juntas con severidad media.
- Fresado de 3 losas.
- Reemplazo de 1 losa.

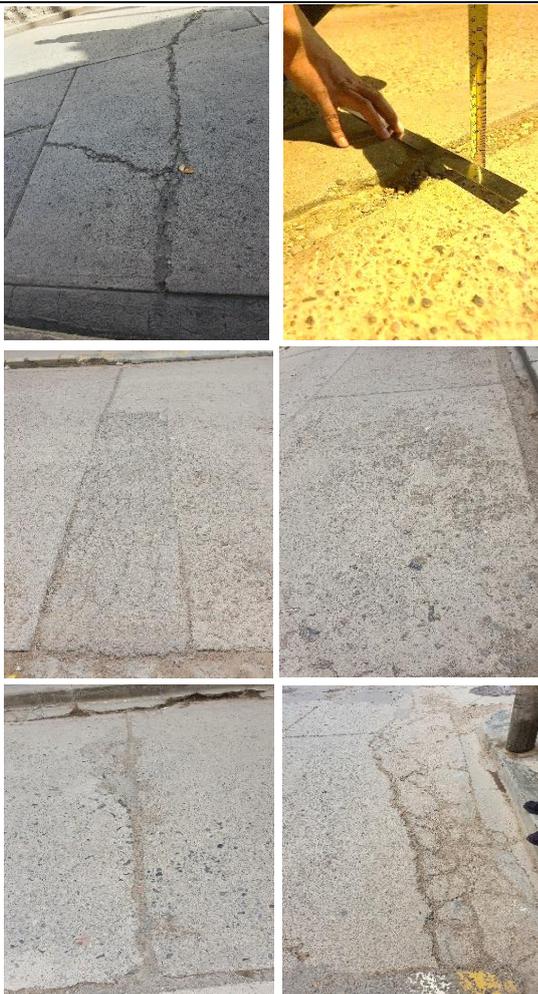
Comprende los puntos de evaluación 11, 12, 13, 14, 15 y 16, con 302 ml correspondientes a la última U.M. del Jr. Huánuco, todas las U.M. del Jr. Jauja y la primera U.M. de Jr Chanchamayo, donde se identificó: grietas de esquina de severidad media y alta, losa dividida de severidad leve y media (esta última en 3 losas), escala de severidad baja, media (en 3 losas) y alta (en 1 losa), grietas longitudinales y transversales de severidad baja, media y alta (esta última en 13 losas), parcheo de severidad alta, popouts, descascaramiento de esquinas y juntas de severidad baja, media y alta (esta última en 1 losa), grieta de durabilidad baja y media, sello de junta, desconchamiento de severidad media en 5 losas y punzonamiento de gravedad alta en 1 losa.

- Reparación de espesores totales para 14 losas con grietas de severidad alta, así como para 1 losa con punzonamiento de alta severidad.
- Reemplazo de más de 10 losas y de parches.
- Fresado de 4 losas.
- En tal sentido, debido a las fallas identificadas y a los valores de PCI, PSI e IRI se plantea la rehabilitación y reconstrucción de las vías para que estas recuperen sus características y propiedades originales, ya que por el estado en que se encuentran no podrán recuperar su estado inicial ni un estado aceptable con ningún tipo de actividad de conservación ya que se encuentran estructural y funcionalmente falladas.

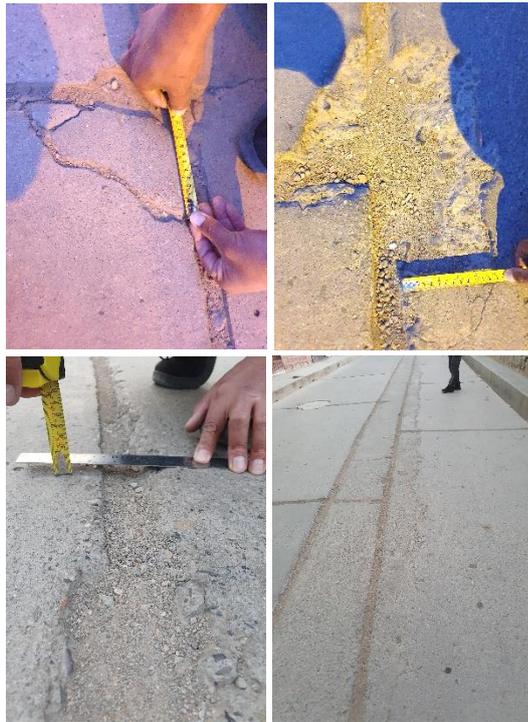
Comprende los puntos de evaluación 17 y 18, correspondientes a 74 ml del Jr. Chanchamayo (segunda y tercera U.M.), donde se identificó: grietas de esquina de severidad baja y media, escala de severidad media (en 3 losas) y alta (en 3 losas), popouts, grietas longitudinales y transversales de severidad baja y media, parcheo grande (utility cut) de severidad media, desconchamiento de severidad baja, grietas de retracción de severidad baja, descascaramiento de esquinas de severidad baja y descascaramiento de juntas de severidad baja y media (esta última en 3 losas).

- Sellado de grietas longitudinales, transversales y de esquina, asimismo, sellado de grietas colindantes al parche de servicios públicos (utility cut) existente.
- Reparación de losas en espesores parciales para aquellas losas que presentan descascaramiento de juntas con severidad media.
- Fresado de 6 losas.

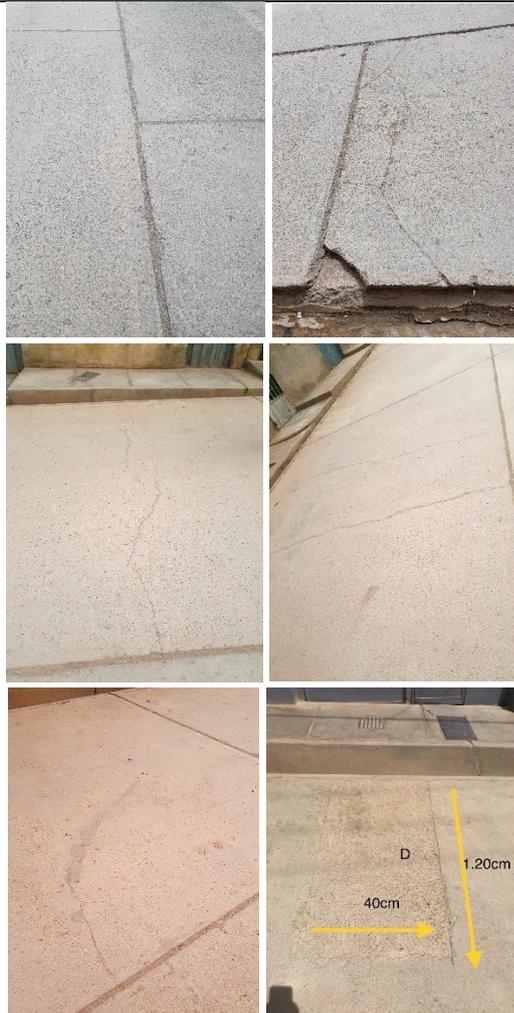
Comprende los puntos de evaluación 19, 20, 21, 22, 23, 24, 25 y 26, con 220 ml correspondientes a las 2 últimas U.M. del Jr. Chanchamayo y 6 U.M. del Jr. Mariano Melgar, donde se identificó: grietas de esquina de severidad baja, escala de severidad baja y media, grietas longitudinales y transversales de severidad baja y media, grietas de retracción de severidad baja, descascaramiento de esquinas y juntas de severidad baja y media, 3 losas divididas de severidad baja, grieta de durabilidad de severidad baja, parche grande de severidad baja y media, punzonamiento de severidad baja, desconchamiento de severidad baja, popouts y sello de junta de severidad baja.

- Sellado de grietas longitudinales, transversales y de esquina, así como para 4 losas divididas y 1 losa con punzonamiento leve.
- Fresado de 1 losa.
- Reparación de losas en espesores parciales para aquellas losas que presentan descascaramiento de juntas con severidad media.
- De la misma forma se plantea realizar la limpieza de calzada y cunetas, corte de vegetación, así como el sellado de fisuras menores a 3mm para impedir el ingreso de agua.

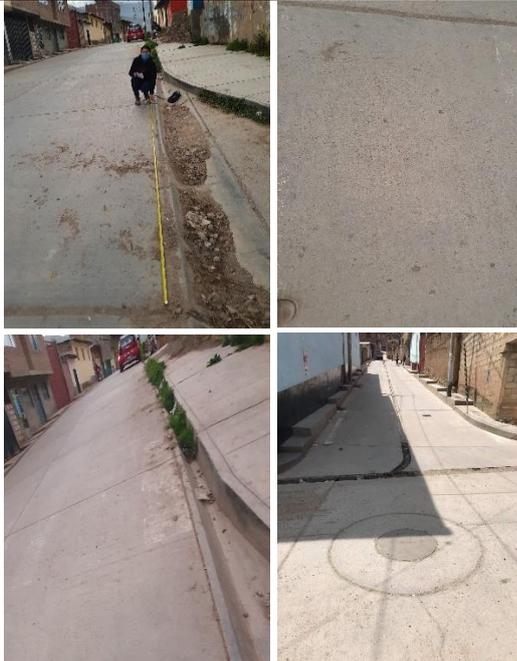
Comprende los puntos de evaluación 27, 28 y 29, correspondientes a 97 ml de las 3 últimas U.M. del Jr. Mariano Melgar, donde se identificó: parcheo grande (utility cut) de severidad baja y media, grietas longitudinales y transversales de severidad baja, sello de junta de severidad baja.

- Sellado de grietas longitudinales, transversales, así como grietas colindantes a los parches de servicios públicos (utility cut) existentes, para impedir el ingreso de agua.
- Resello de juntas
- De la misma forma se plantea realizar la limpieza de calzada y cunetas, corte de vegetación.
