**REFORZAMIENTO ESTRUCTURAL DE LOSA ALIGERADA  
AFECTADA POR CORROSIÓN DEL ACERO EN VIVIENDA  
AUTOCONSTRUIDA, LIMA - 2019**

**Presentado por:**  
**Bach. PAULINO CARRILLO, EDBER**

**PARA OPTAR EL TÍTULO PROFESIONAL DE  
INGENIERO CIVIL**

**2021**

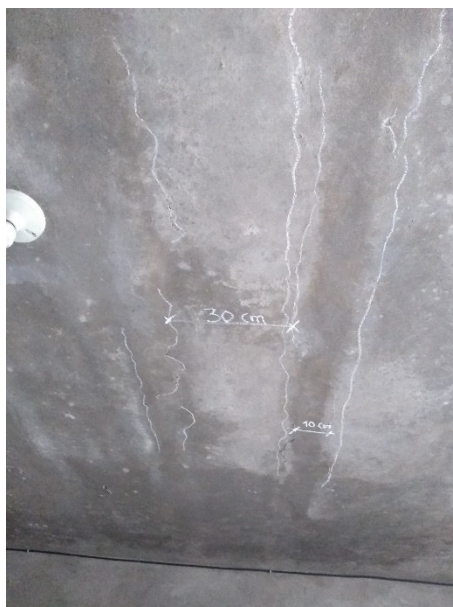
*Imagen 1: Fisura en losa aligerada  
Fuente: Elaborado por el autor*

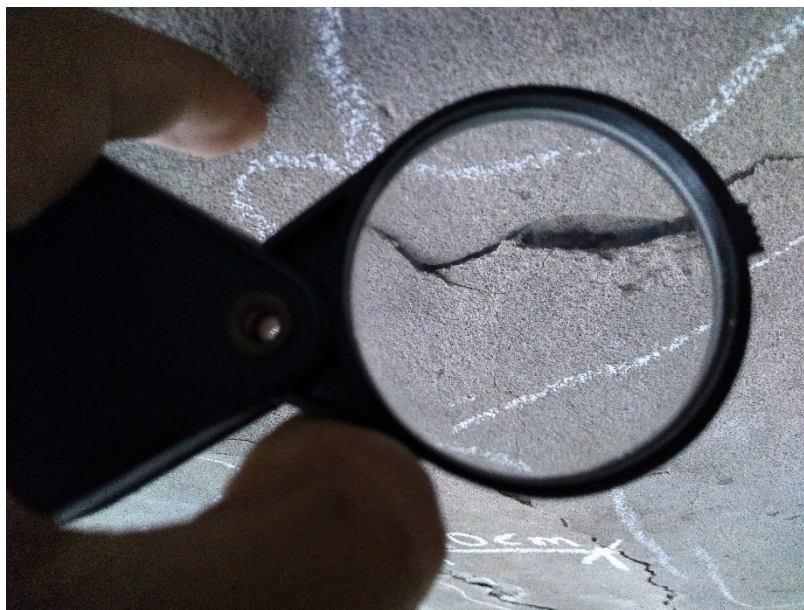
*Imagen 2: Daño puntual en losa aligerada  
Fuente: Elaborado por el autor*

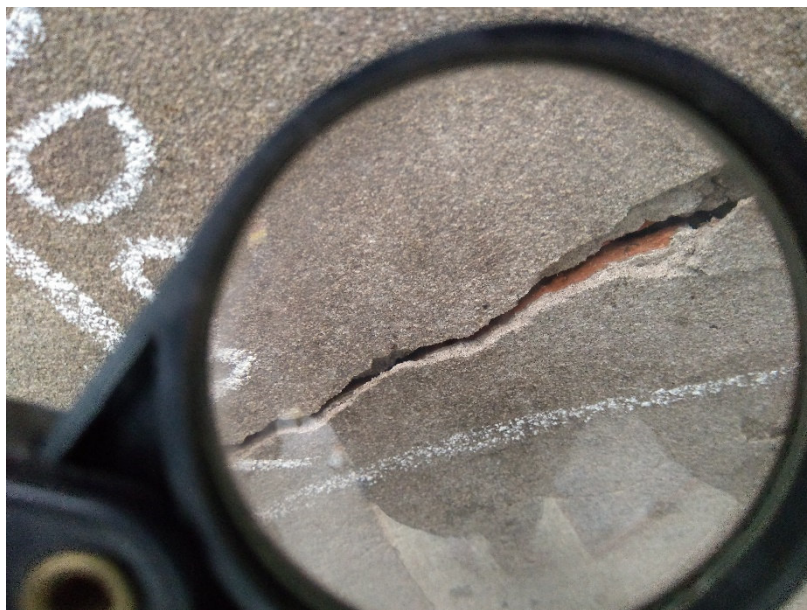
La losa está conservada gran parte del área techada; teniendo sectores puntuales donde la vigueta se está dañando a consecuencia del deterioro del acero a causa de la corrosión, del cual requiere intervención para conservar la estructura.

*Imagen 12: ampliación de grietas*  
*Fuente: Elaborado por el autor*

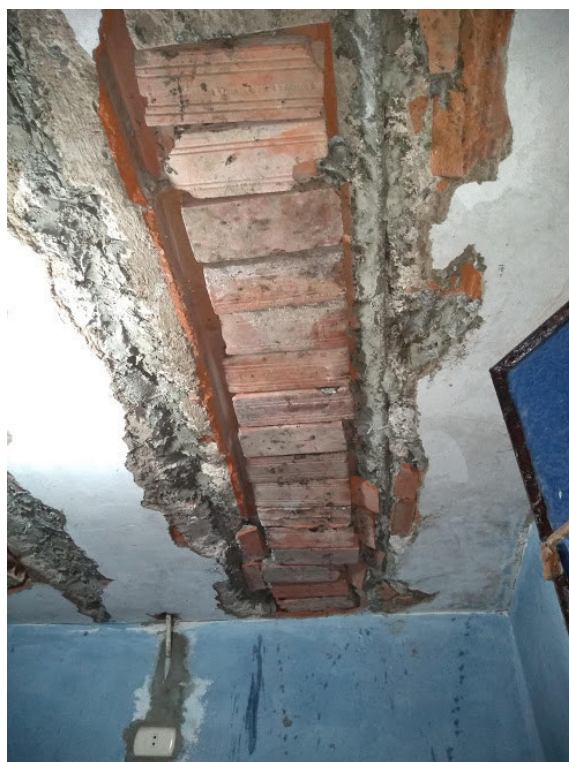
*Imagen 13: Viguetas dañadas (zona Baño)*  
*Fuente: Elaborado por el autor*

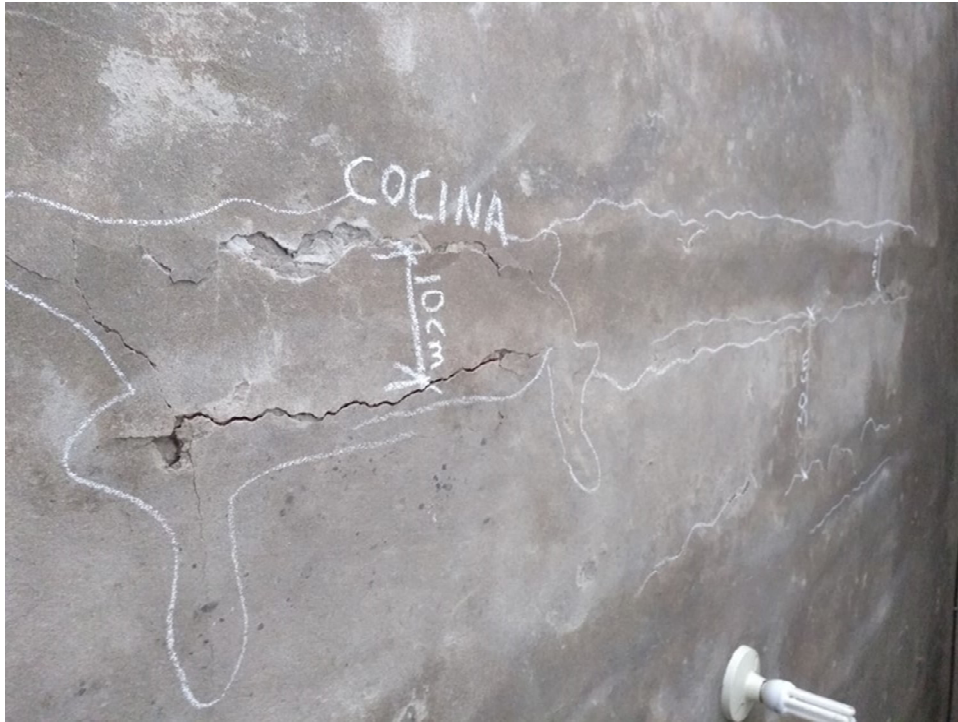
*Imagen 14: Zona de cocina se aprecia la afectación al borde de la vigueta del techo  
Fuente: Elaborado por el autor*

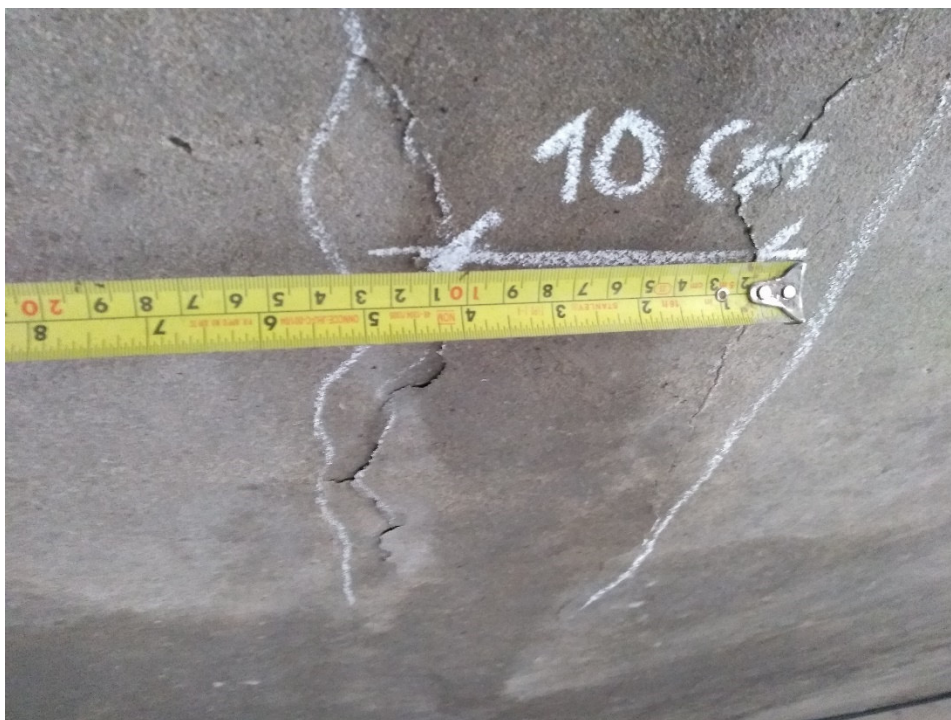
*Imagen 15: Desprendimiento del ladrillo de techo.  
Fuente: Elaborado por el autor*

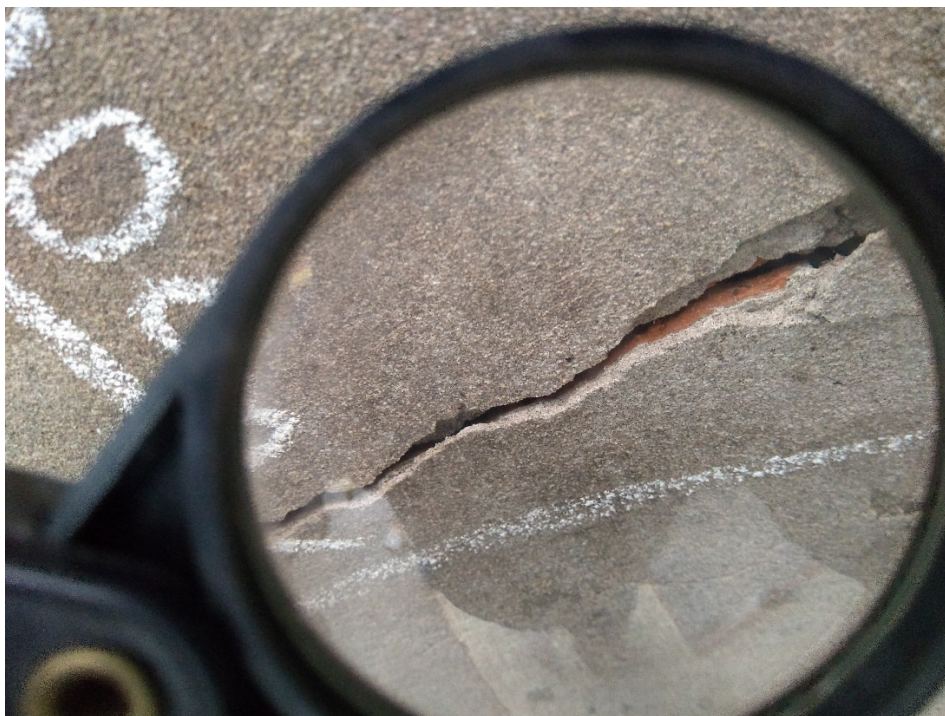
*Imagen 16: Se aprecia el desprendimiento del ladrillo de techo respecto a la viga de techo.  
Fuente: Elaborado por el autor*

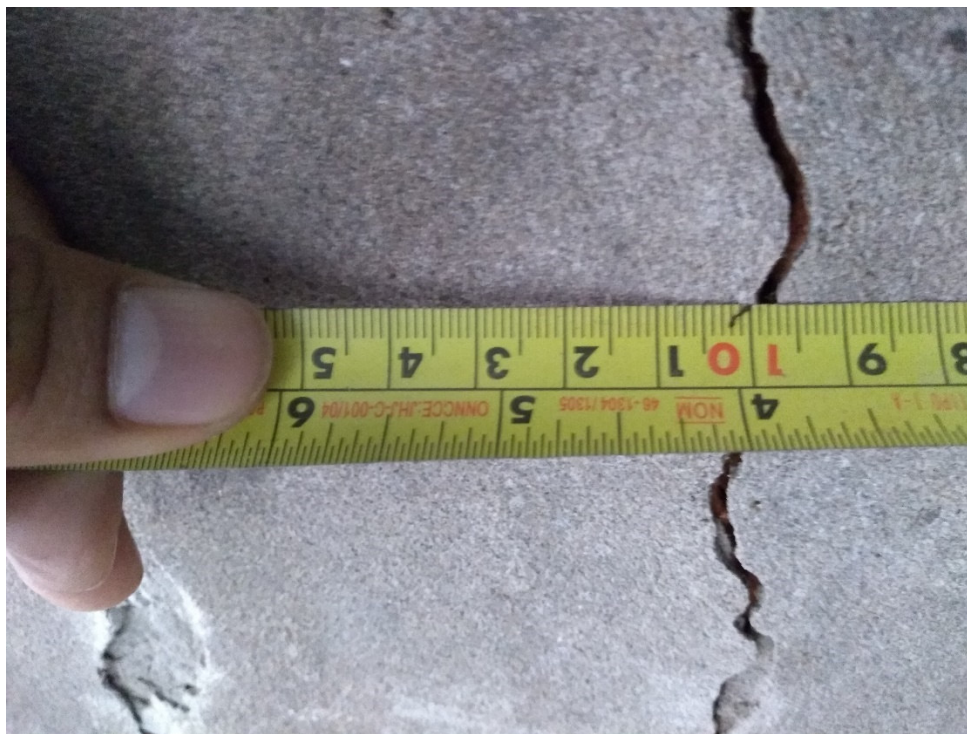
*Imagen 18: Ancho de fisura en techo existente.  
Fuente: Elaborado por el autor*

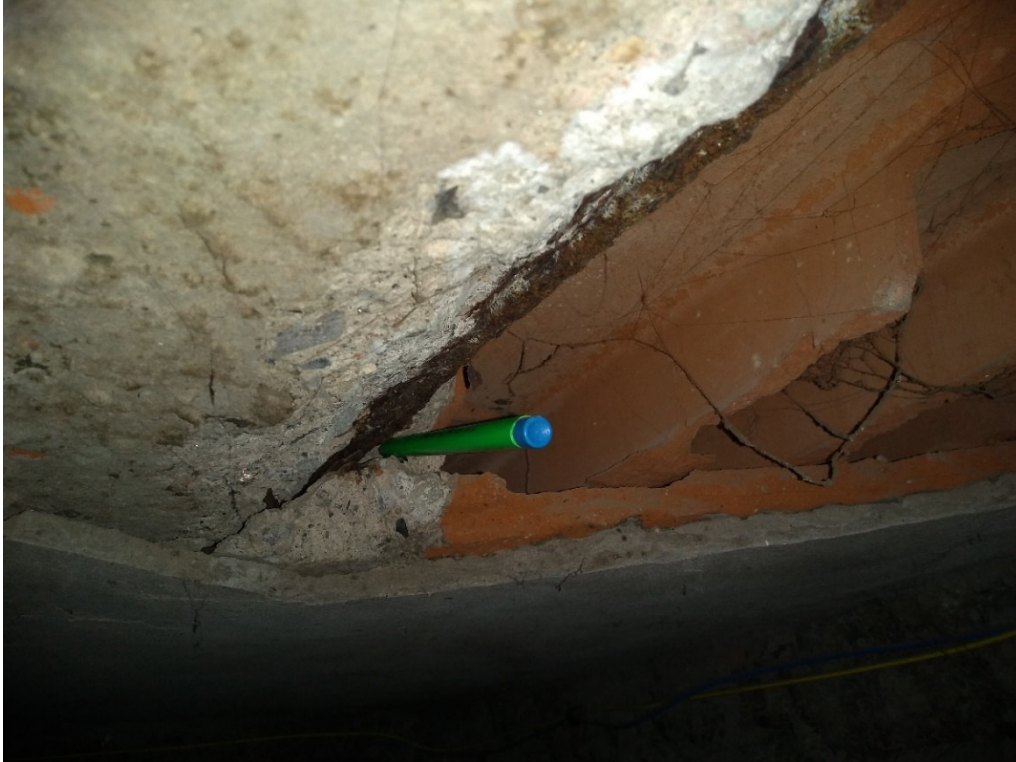
*Imagen 19: Fractura del concreto por aumento de volumen de la barra oxidada.  
Fuente: Elaborado por el autor*

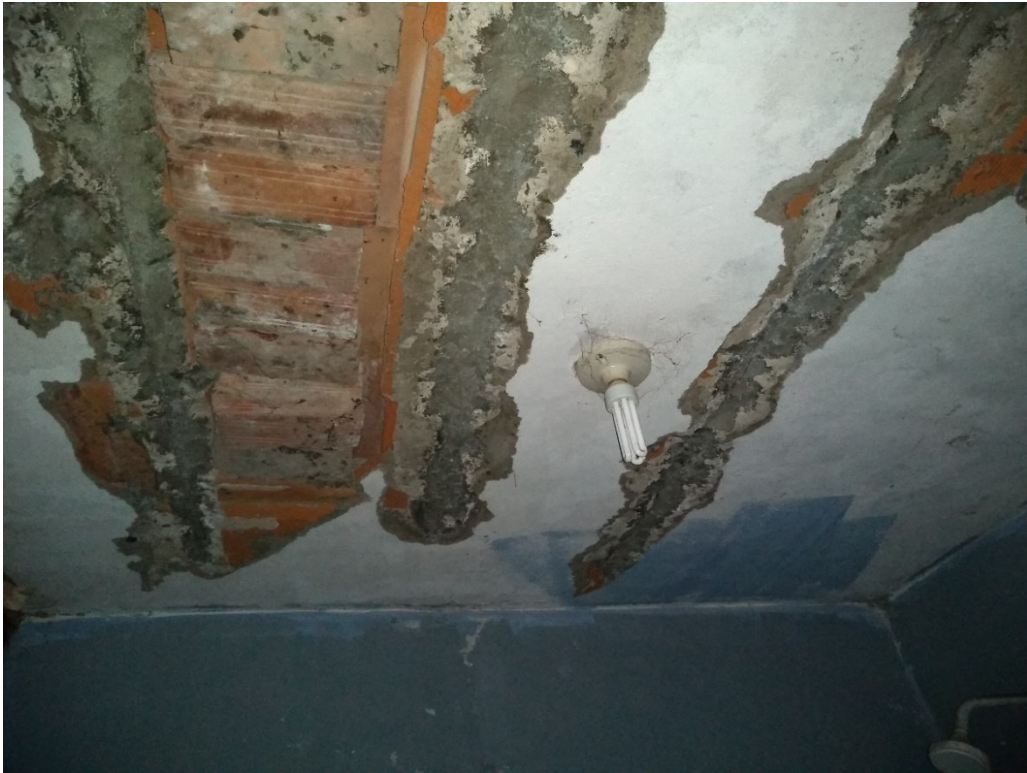
*Imagen 20: Desprendimiento en viguetas, ambiente Baño.  
Fuente: Elaborado por el autor*

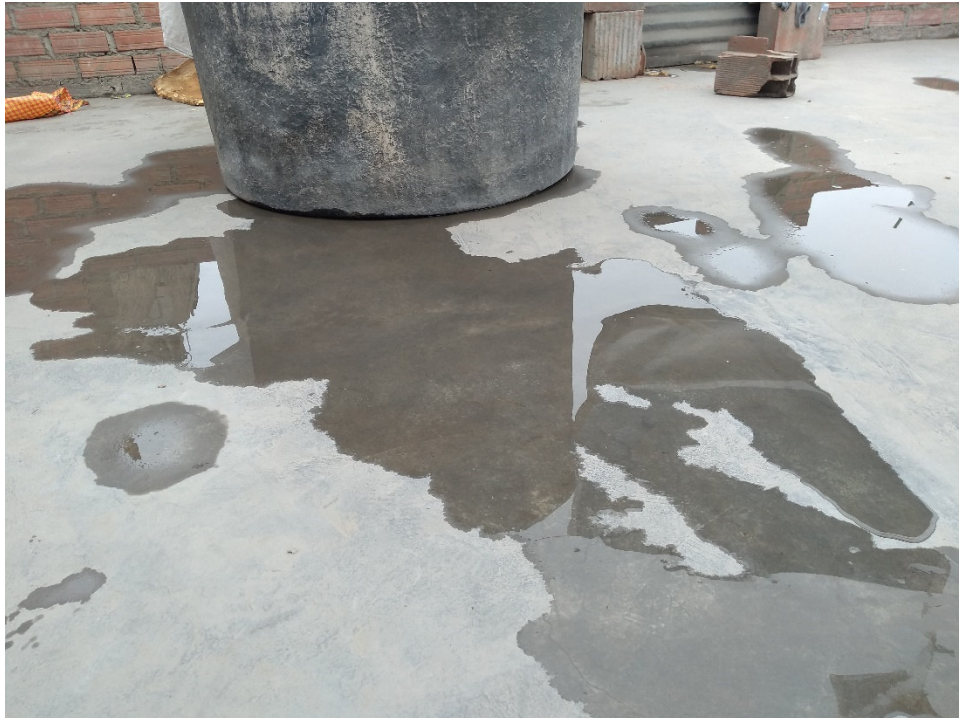
*Imagen 21: Acumulación de agua de lluvia  
Fuente: Elaborado por el autor*

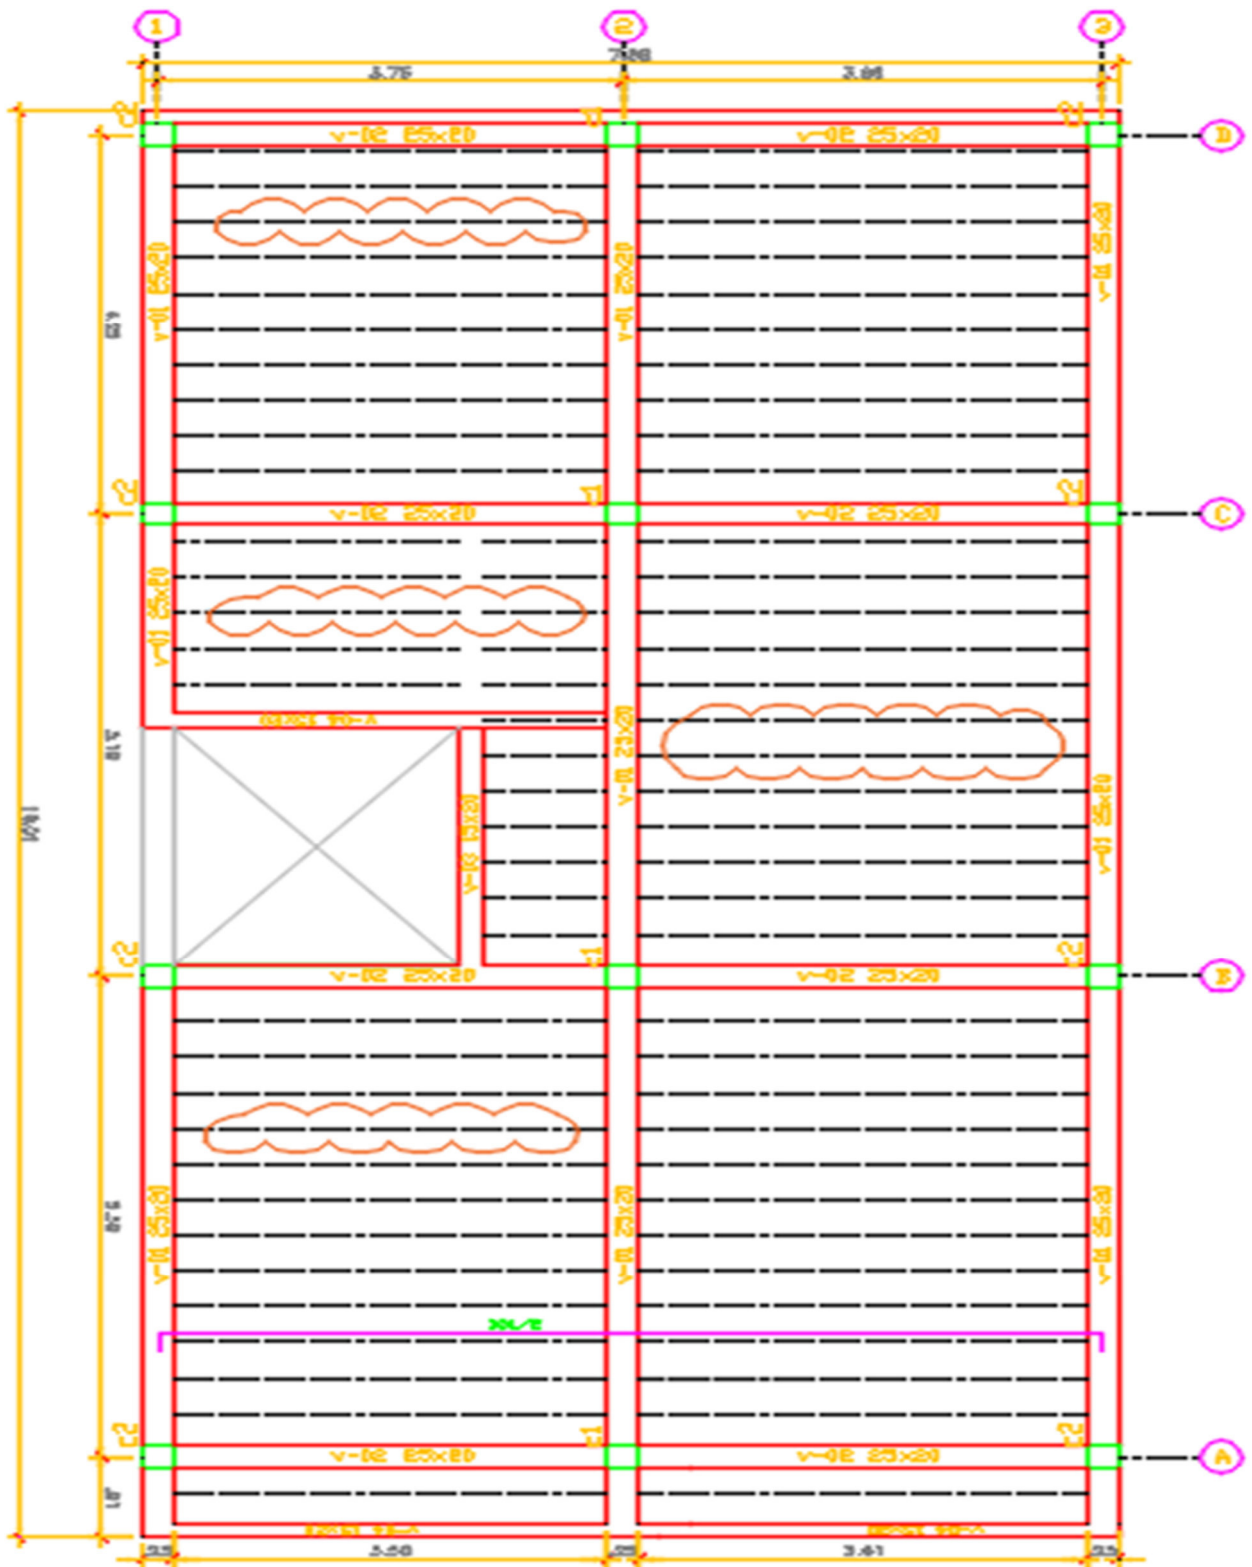
Imagen 28: Identificación de corrosión de acero en losa aligerada.  
Fuente: Elaborado por el autor
