**UNIVERSIDAD PERUANA LOS  
ANDES**

**FACULTAD DE INGENIERÍA  
ESCUELA PROFESIONAL DE INGENIERÍA CIVIL**

**IDENTIFICACION DE LAS FALLAS Y ANÁLISIS  
DE LA ESTRUCTURA DE CONCRETO ARMADO  
EN EL CENTRO CULTURAL DEL DISTRITO DE  
HUALHUAS - HUANCAYO, 2019**

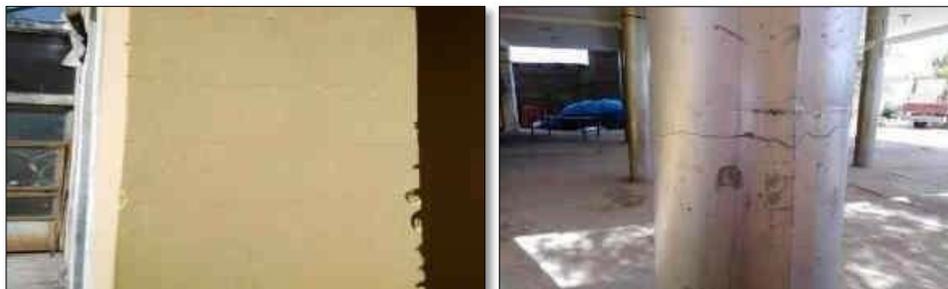
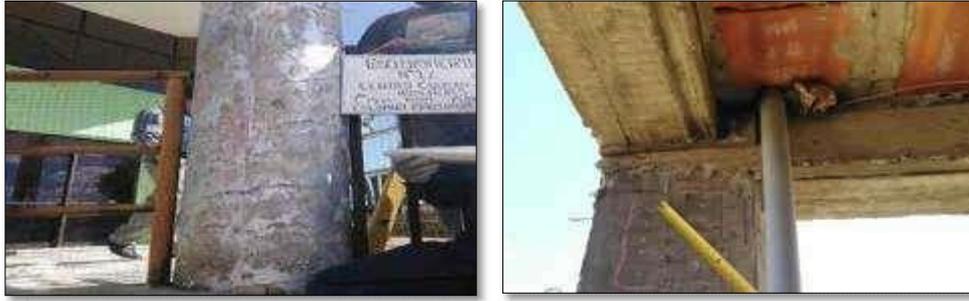
Figura 6. se aprecia fisuras en revestimiento en la columna rectangular y circular.

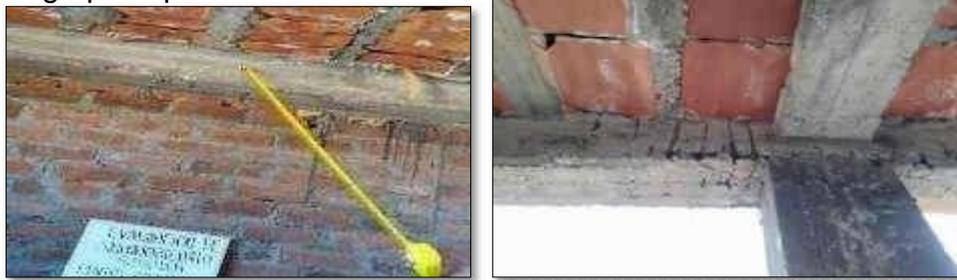
Figura 7. Se observa grieta y vacíos en elementos estructurales en viga principal

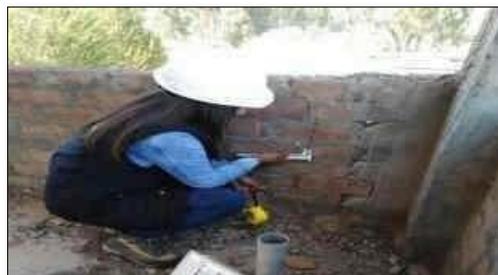
Figura 8. se observa Grieta en el muro y la unión de columna y muro

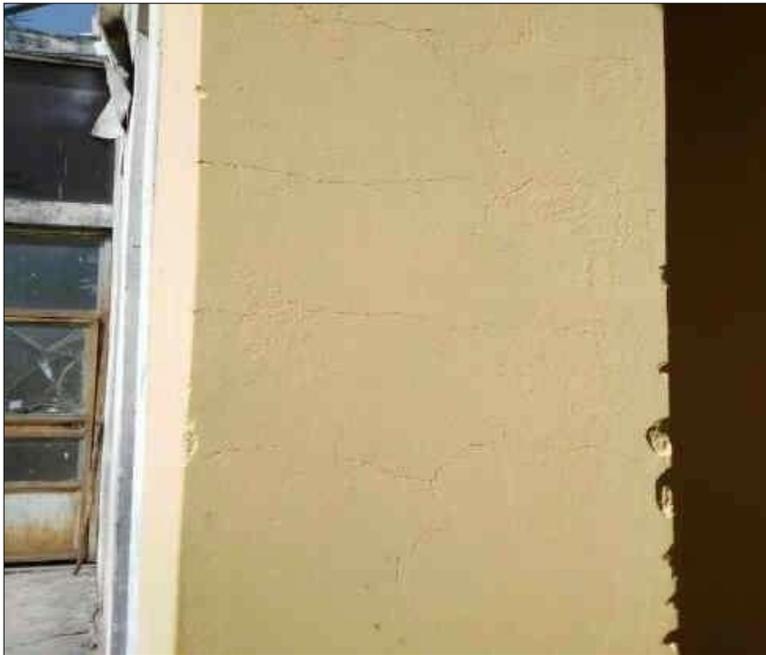
**FALLA:** Fisura

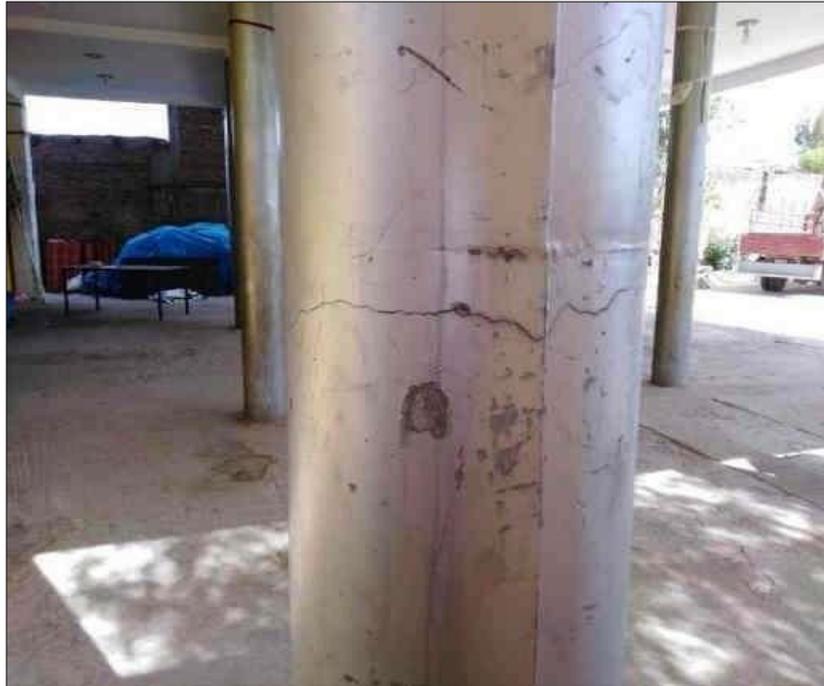
**FALLA: Grieta**

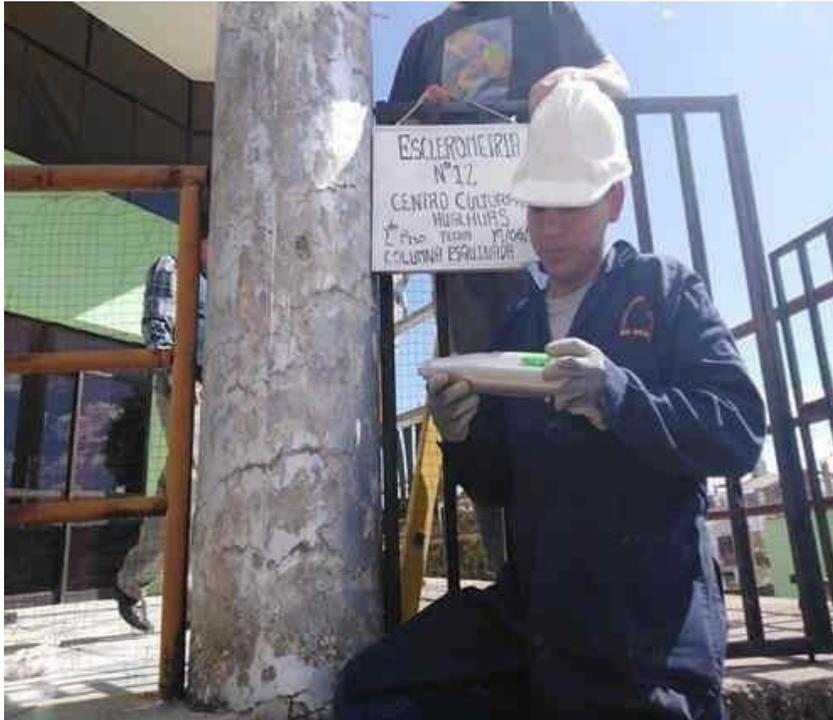
**FALLA:** Grieta

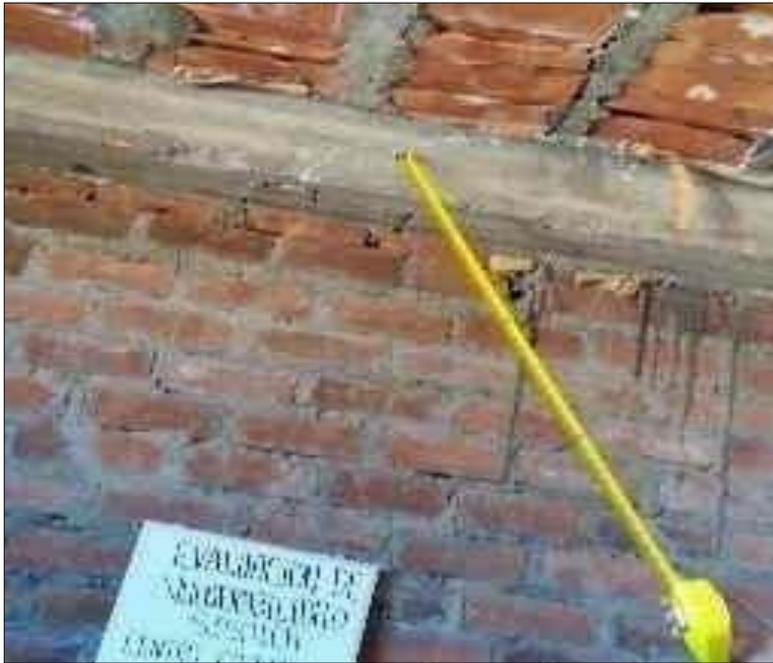
**FALLA:** Grieta

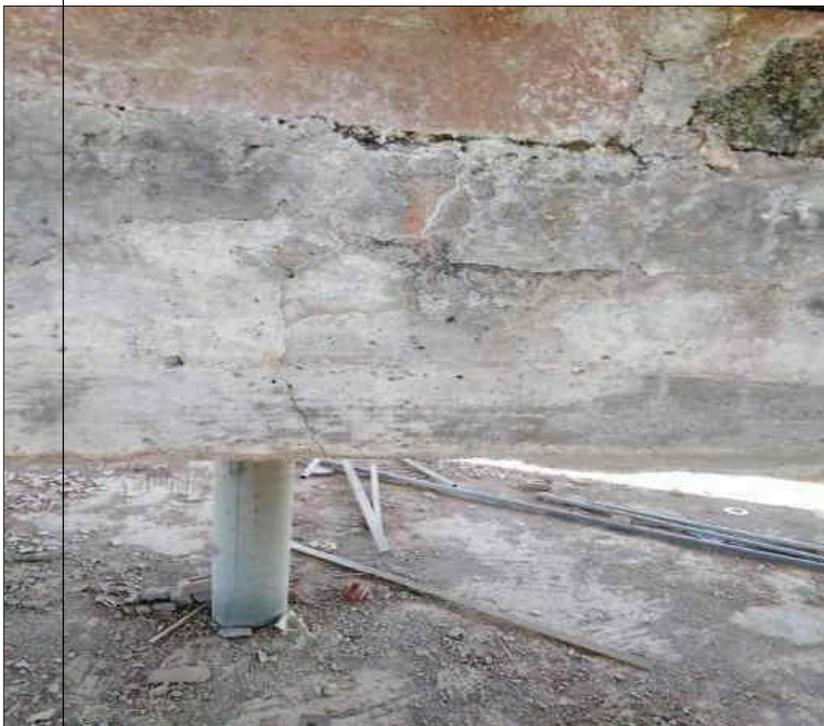
**FALLA:** Grieta

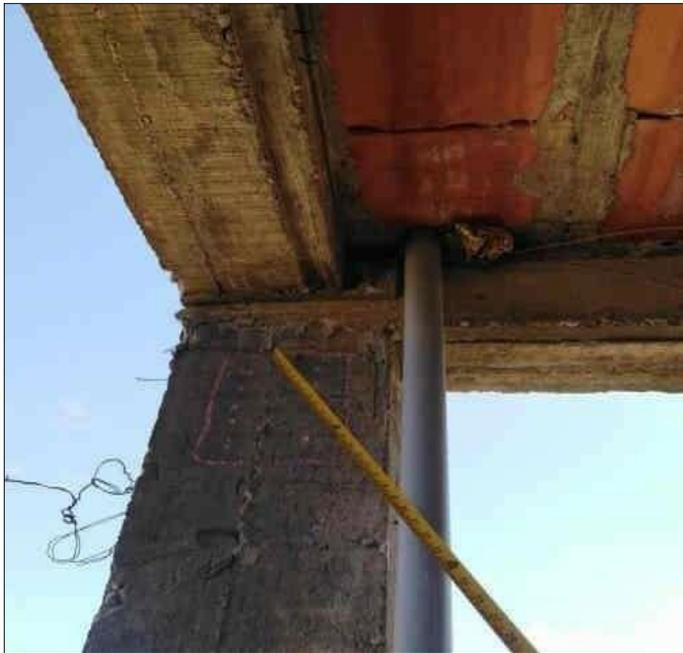
**FALLA:** Grieta

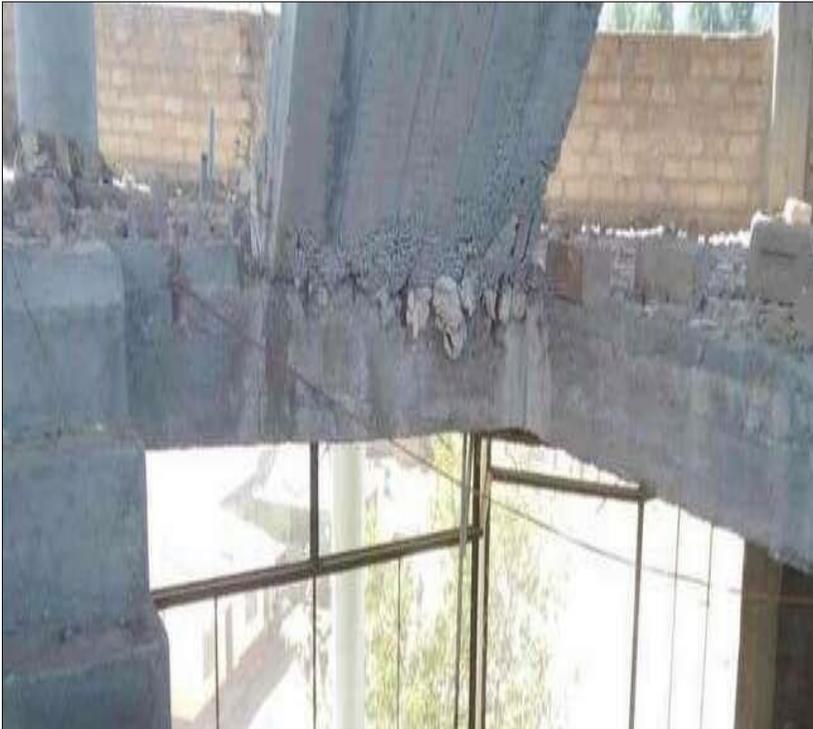
**FALLA:** Vacíos en elementos estructurales

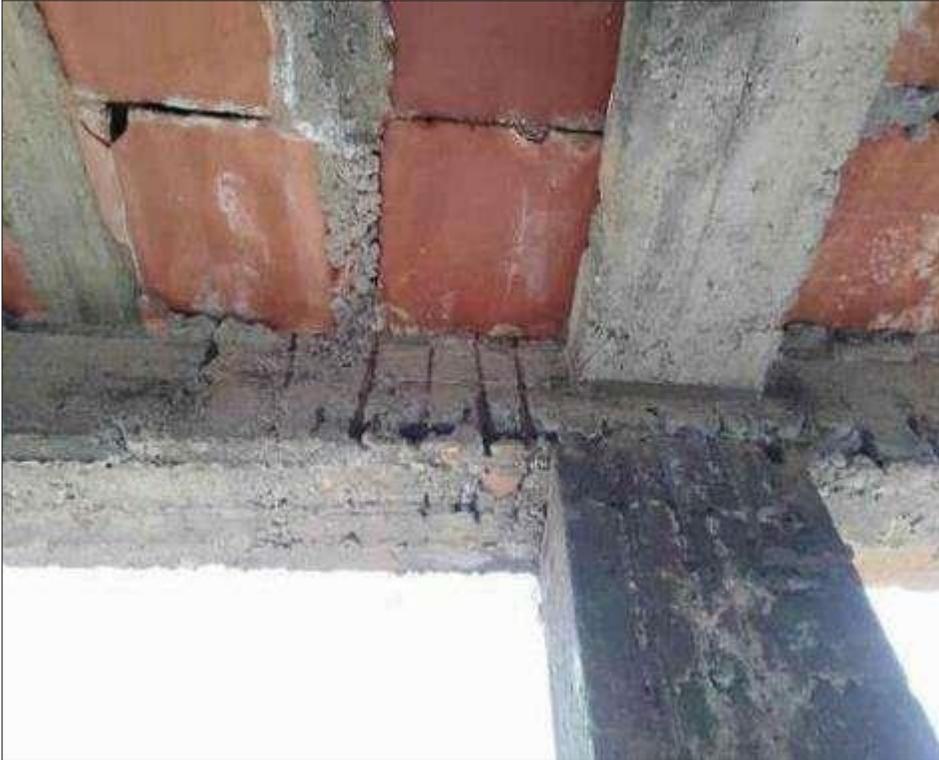
**FALLA:** Vacíos en elementos estructurales

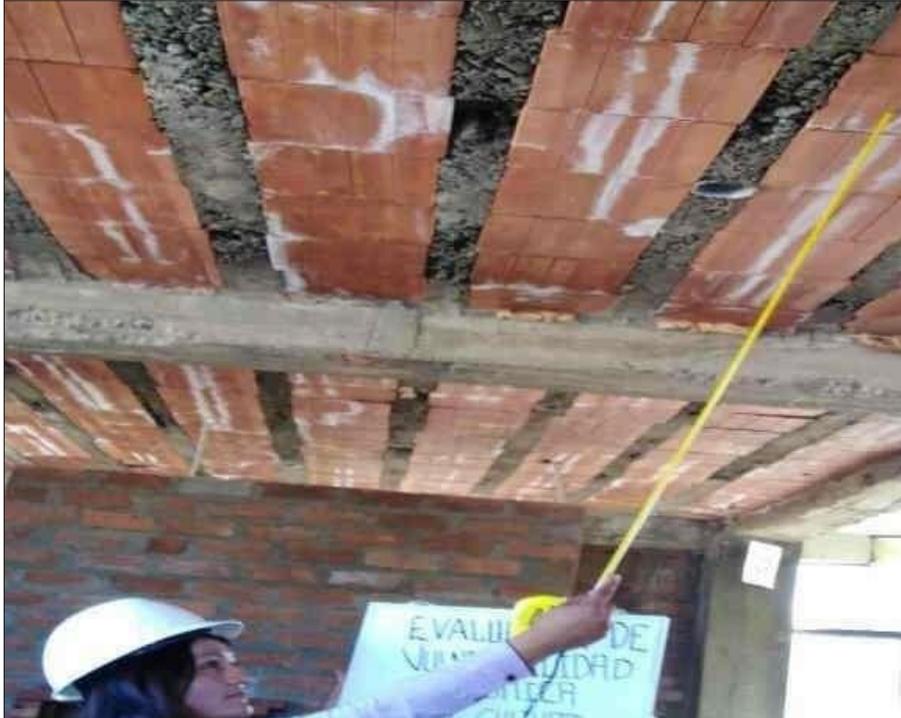
**FALLA:** Vacíos en elementos estructurales

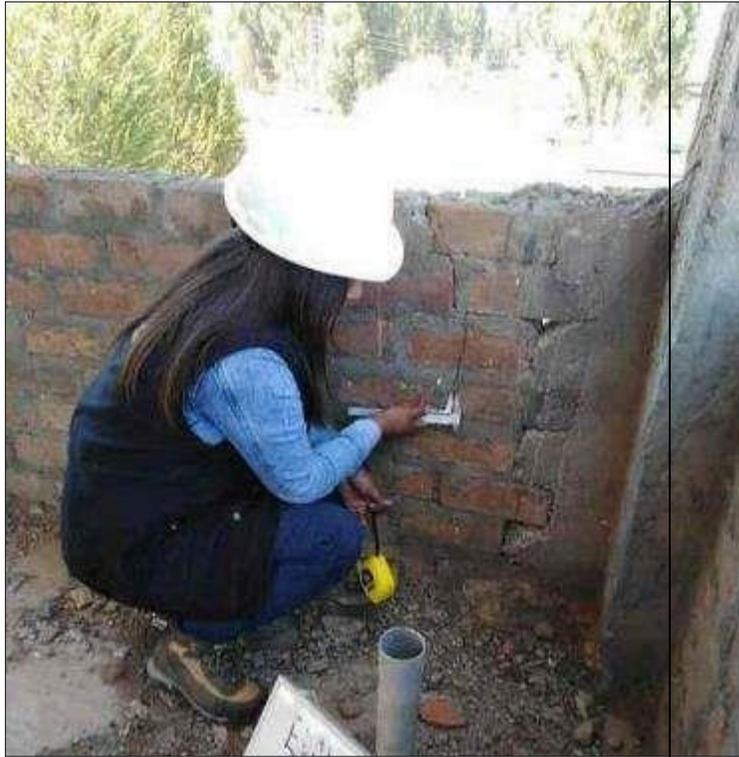
**UNIDAD DE MUESTRA:** muro piso  
**FALLA:** Grieta

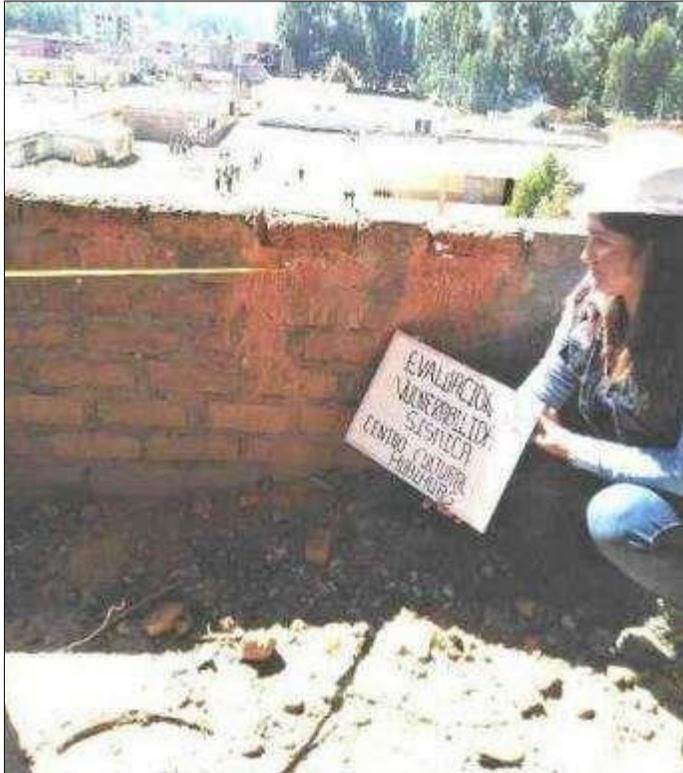
**UNIDAD DE MUESTRA:** muro – 4to piso  
**FALLA:** Erosión Química
