**TESIS**

**“EVALUACIÓN DE JUNTAS EN PAVIMENTOS RÍGIDOS  
Y SU RELACIÓN CON EL DESEMPEÑO ESTRUCTURAL  
EN LAS CALLES DE PAUCARTAMBO, 2021”**

Bach. TAMAYO JANAMPA, Dennis Edward

**2022**

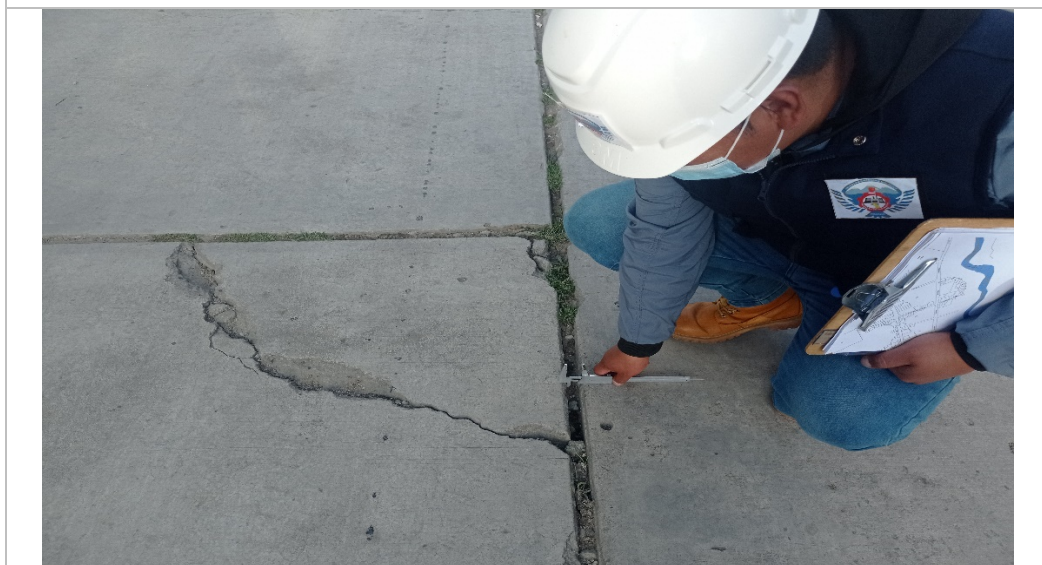
**Figura 25 –** Daño en el sello de junta

Con respecto al estado del sello de las juntas en pavimentos rígidos, en la inspección de campo se reportó que el 100% de las juntas con cuenta con sellador, considerando al daño de sello en las juntas en nivel de severidad alto, cumpliendo así con las indicaciones del manual del PCI D6433-18, entonces se considera que el sello de las juntas esta en pésimo estado con un nivel de severidad alto, esto perjudica el comportamiento adecuado de las juntas, ya que se acumulan materiales incompresibles impidiendo que la losa se expanda o contraiga de forma libre y puede ocasionar que la losa se fragmente, se levante o se generen descascaramiento de los bordes de la junta, un material llénate adecuado impedirá que lo antes descrito suceda evitando que siga avanzando el deterioro.

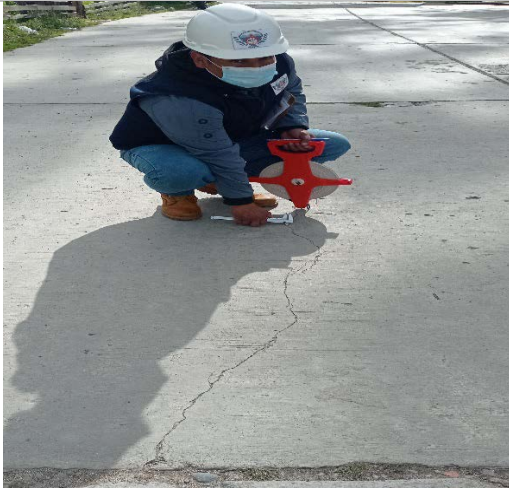
**Fotografía 1 – Grieta lineal**

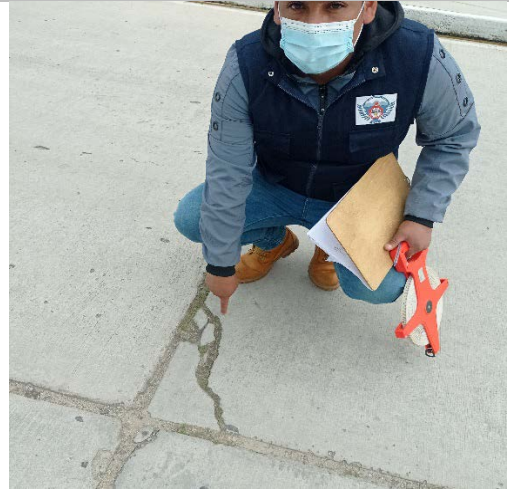
**Fotografía 2 – Descascaramiento de Esquina**

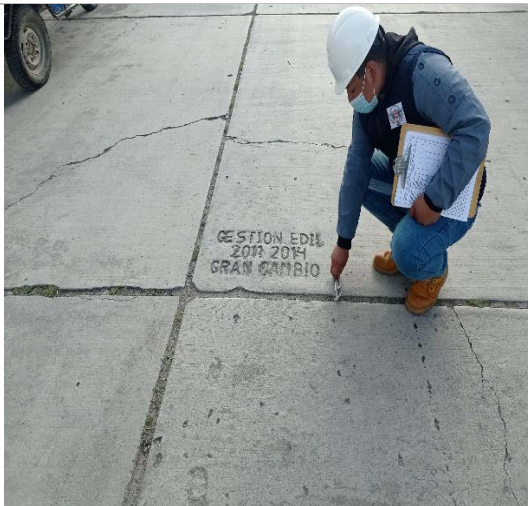
**Fotografía 3 – Grita de esquina**

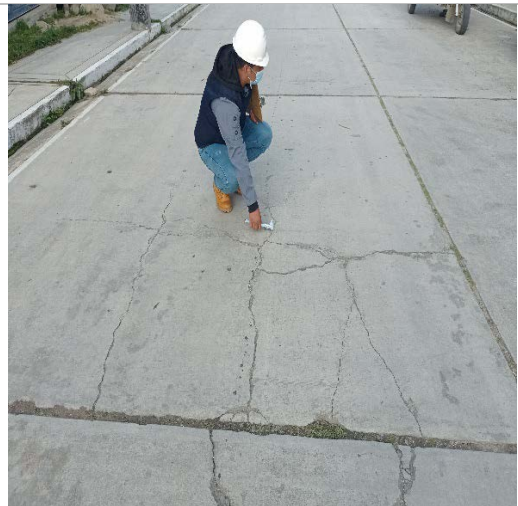
**Fotografía 4 – Losa dividida**

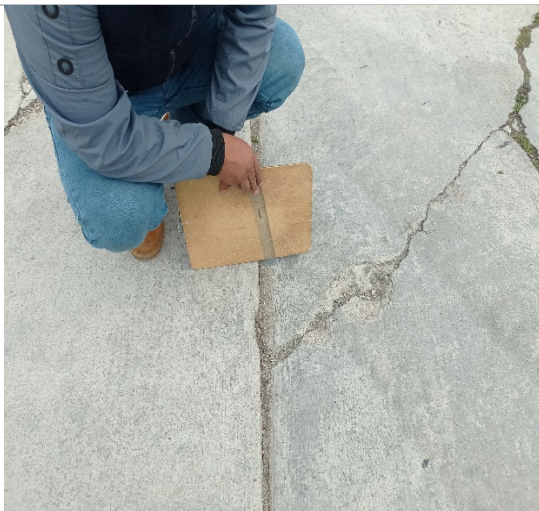
**Fotografía 5 – Escala**

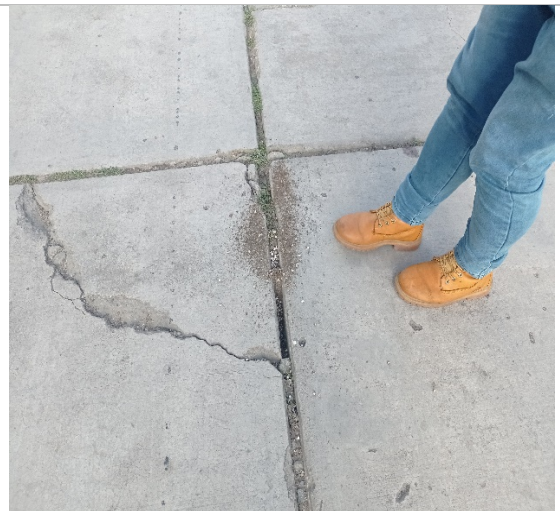
**Fotografía 6 – Daño del sello de junta**

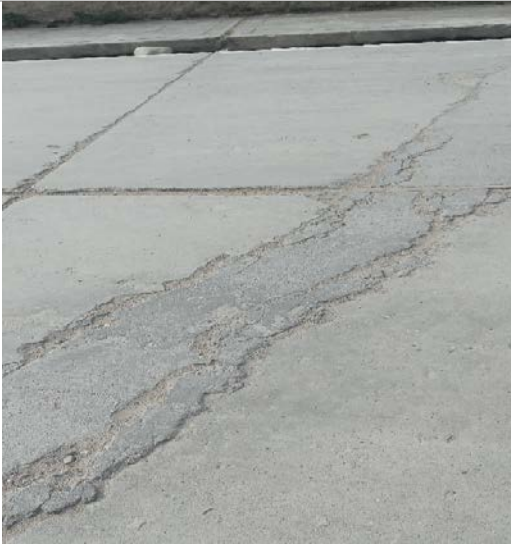
**Fotografía 7 – Parche grande**

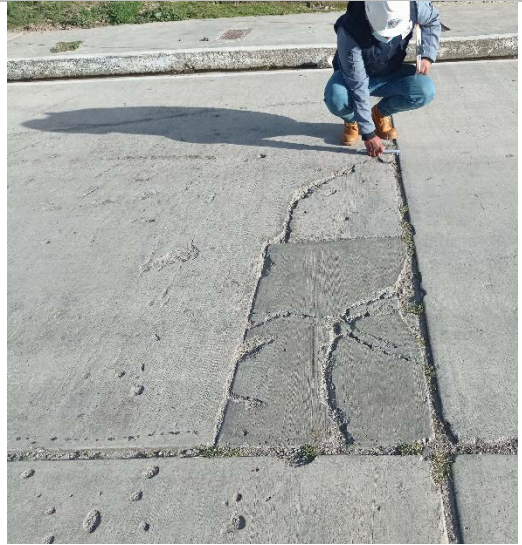
**Fotografía 8 – Parche pequeño**

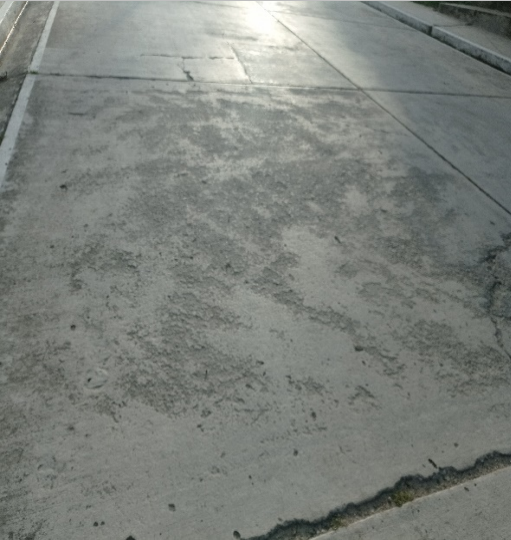
**Fotografía 9 – Pulimiento de agregados**

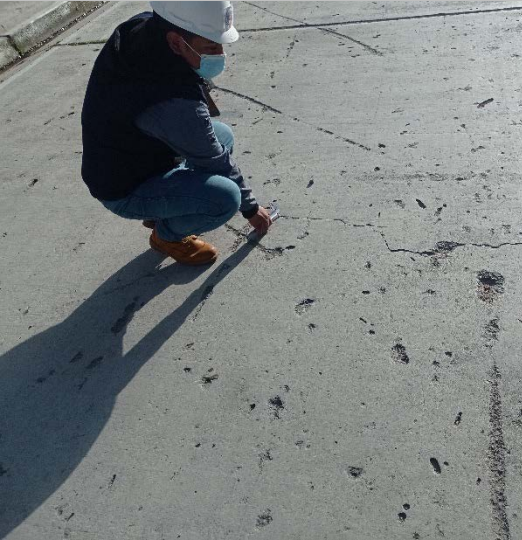
**Fotografía 10 – Popups**

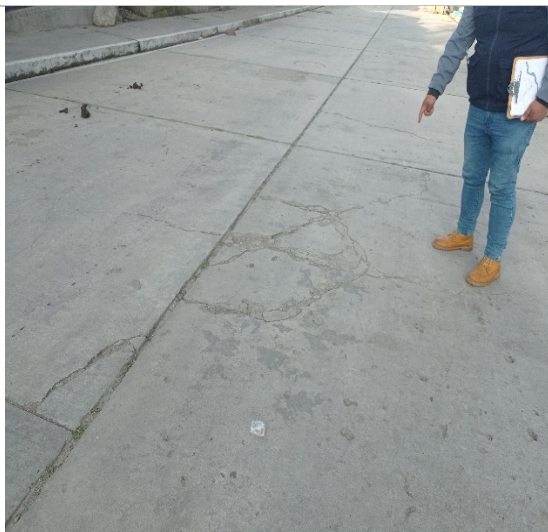
**Fotografía 11 – Punzonamiento**

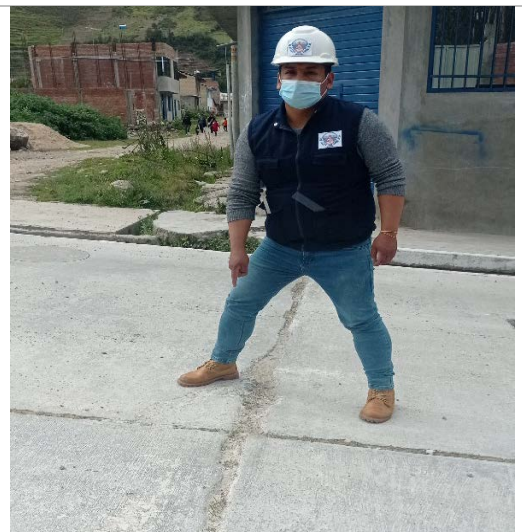
**Fotografía 12 – Descascaramiento de junta**

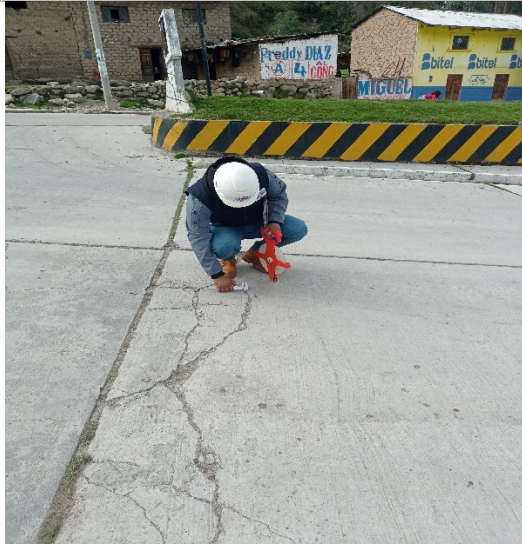
**Fotografía 13 – Deterioro por Punzonamiento**

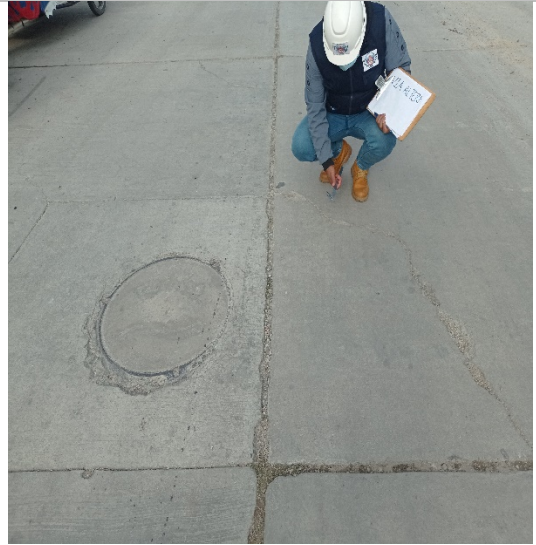
**Fotografía 14 – grieta de esquina**

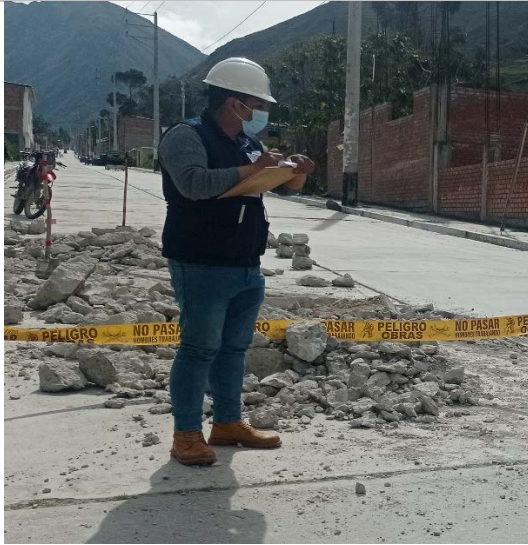
**Fotografía 19 – Parche grande en pésimo estado**

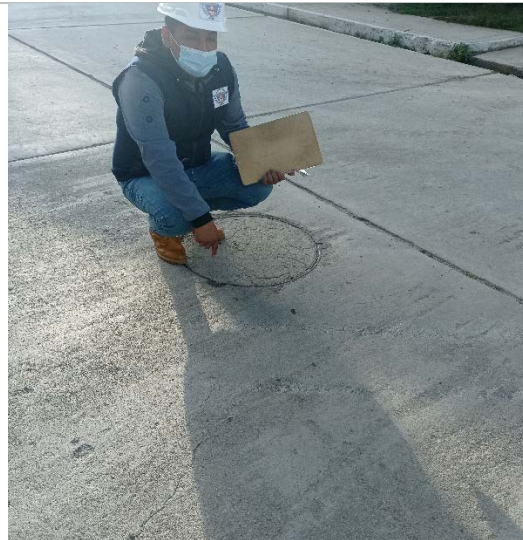
**Fotografía 21 – pulimiento de los agregado**

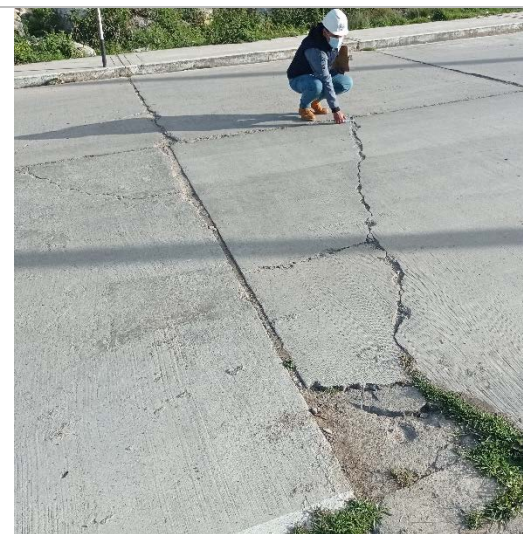
**Fotografía 23 – grieta lineal con daño alto (H)**

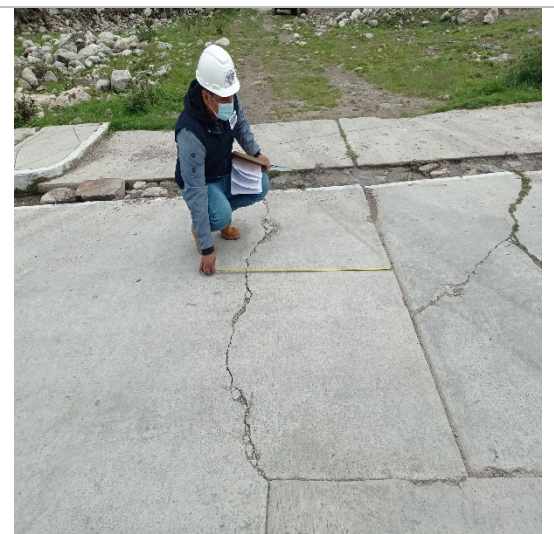
**Fotografía 24 – grieta lineal y escala en paños**
