**UNIVERSIDAD PERUANA LOS ANDES**  
**FACULTAD DE INGENIERIA**  
**ESCUELA PROFESIONAL DE INGENIERIA CIVIL**

**TESIS**

**EVALUACIÓN FUNCIONAL DEL MICROPAVIMENTO PARA  
DETERMINAR EL TIPO DE INTERVENCIÓN VIAL DEL TRAMO  
PAUCARA – PATOCCOCHA, ACOBAMBA – HUANCVELICA 2021**

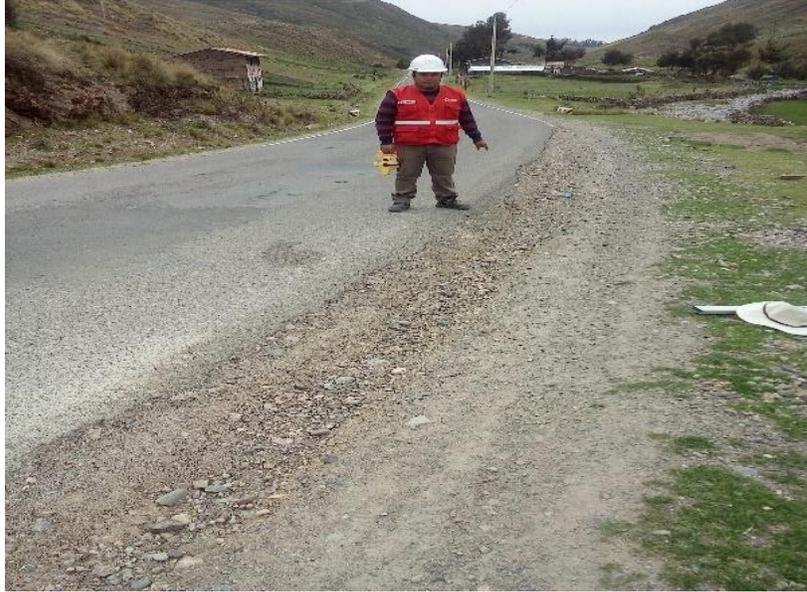
## Figura 5

*Toma de datos PCI falla grieta de borde*

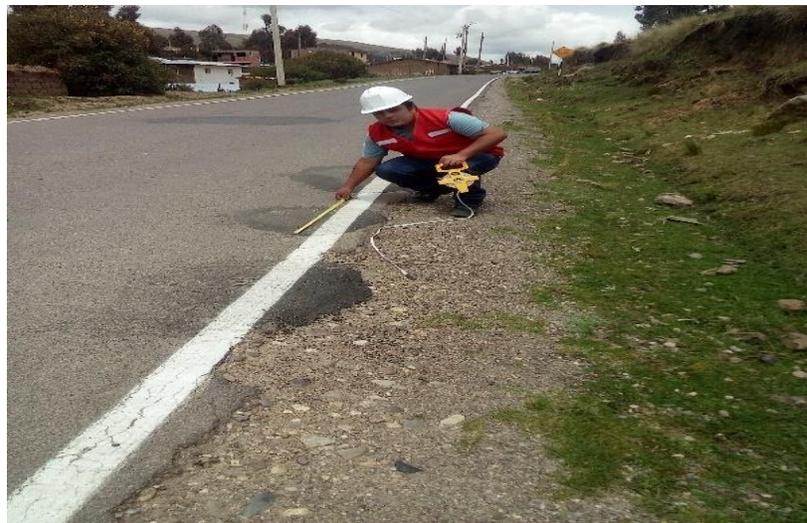
## Figura 6

*toma de datos PCI falla parcheo*

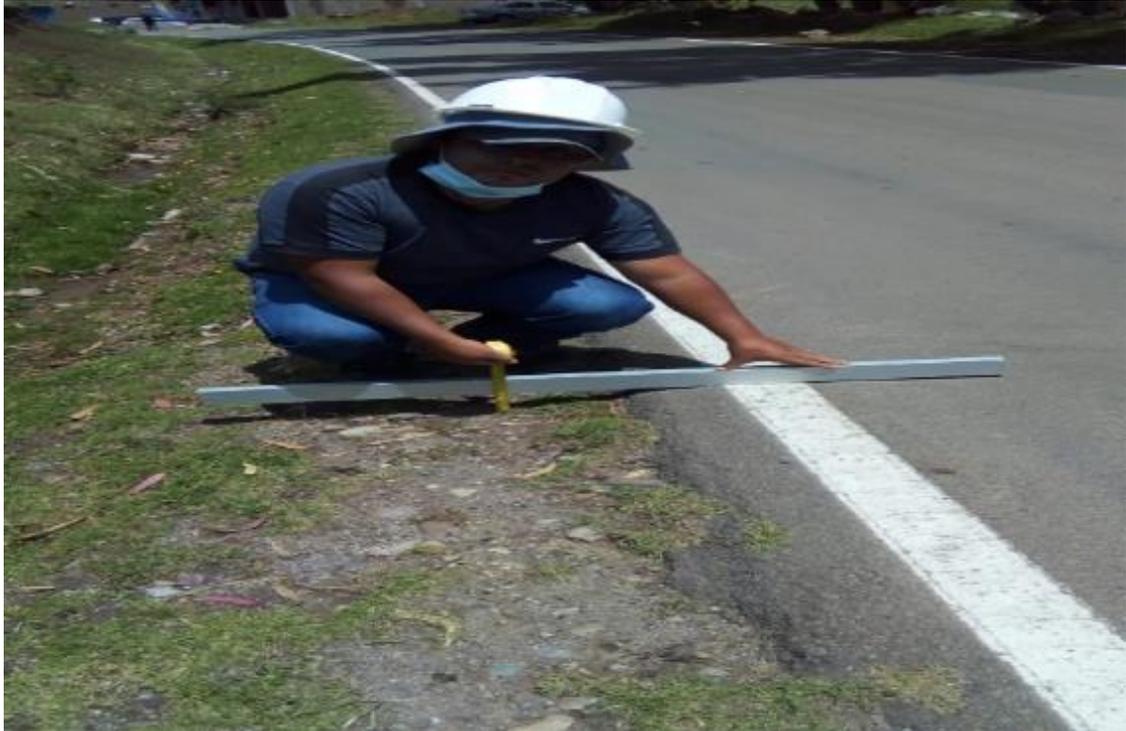
**Foto n° 1:** Falla desnivel carril/berma severidad M, UM-009 progresiva 63+520 – 63+460

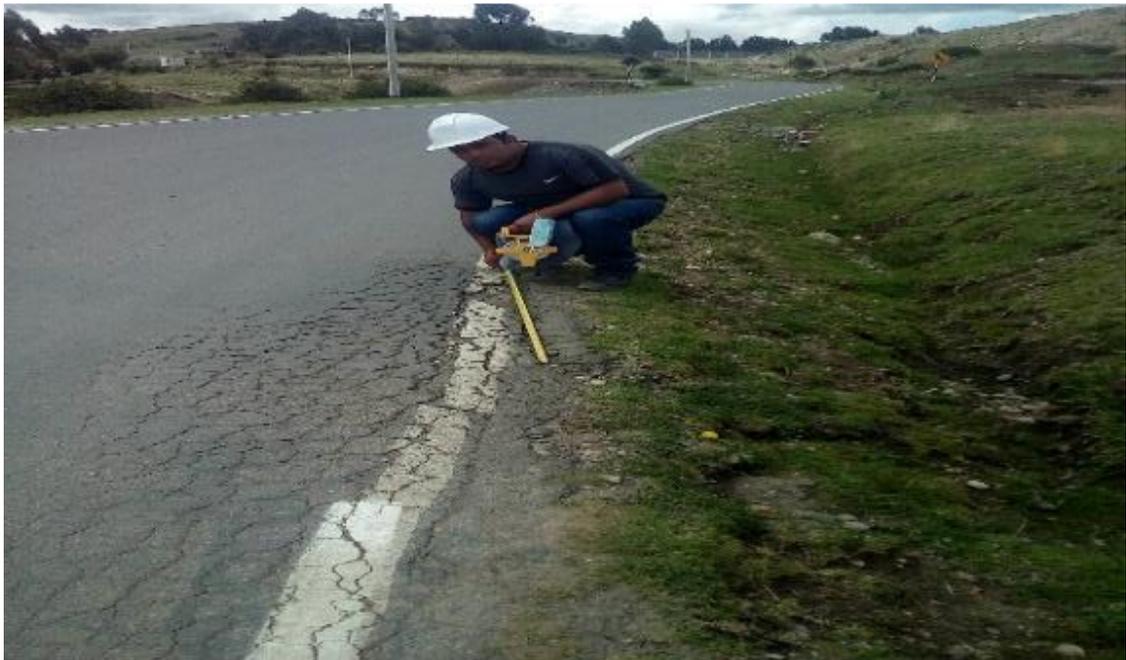
**Foto n° 2:** Falla piel de cocodrilo con severidad M, UM-019 progresiva 62+920 – 62+860

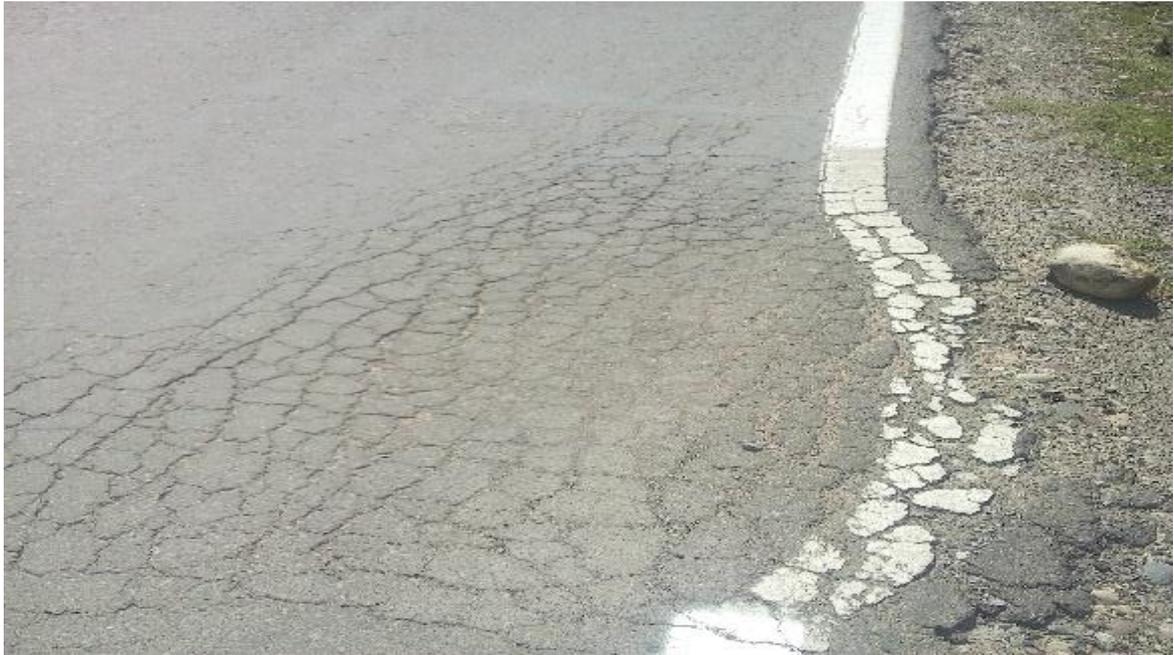
**Foto n° 3:** Falla piel de cocodrilo con severidad M, UM-033 progresiva 62+080 – 62+020

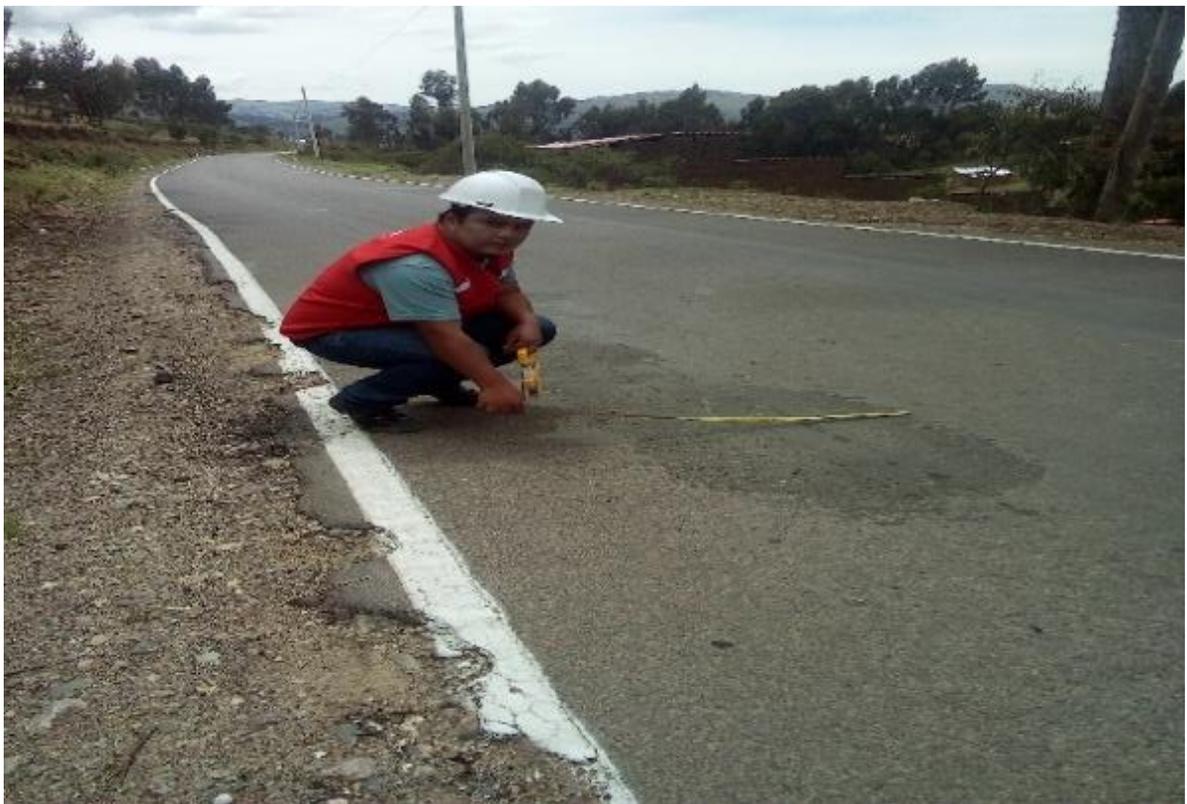
**Foto n° 4:** Falla parcheo con severidad L, UM-041 progresiva 61+600 – 61+540

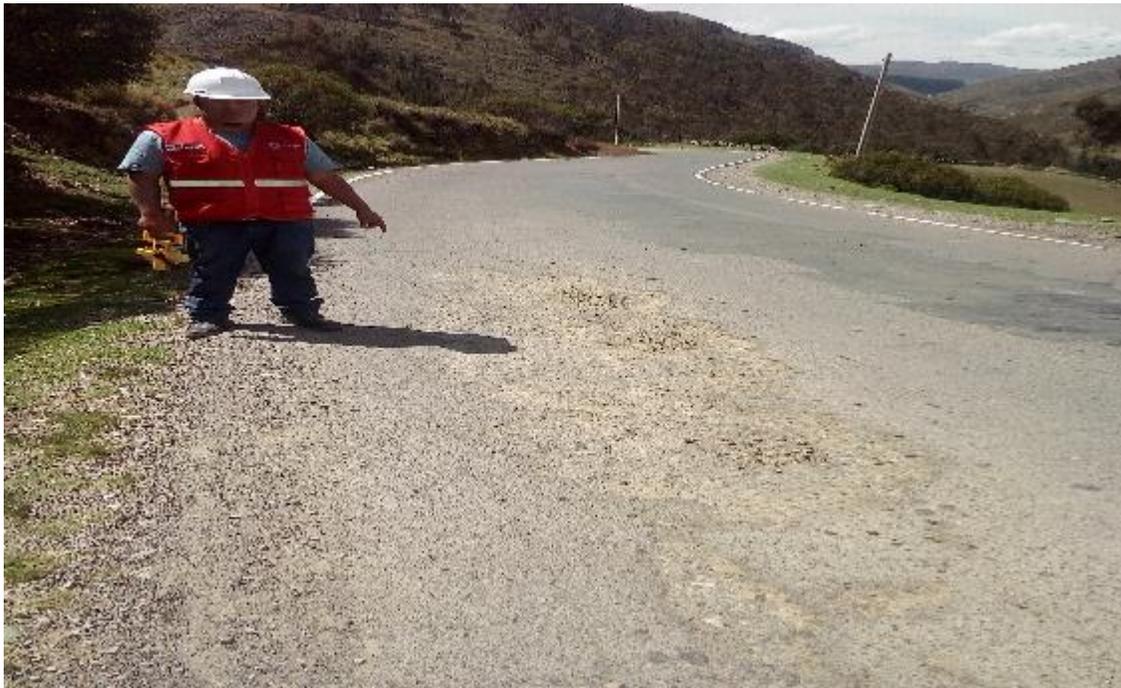
**Foto n° 5:** Falla desprendimiento de agregados con severidad L, UM-065 progresiva 60+160 – 60+100

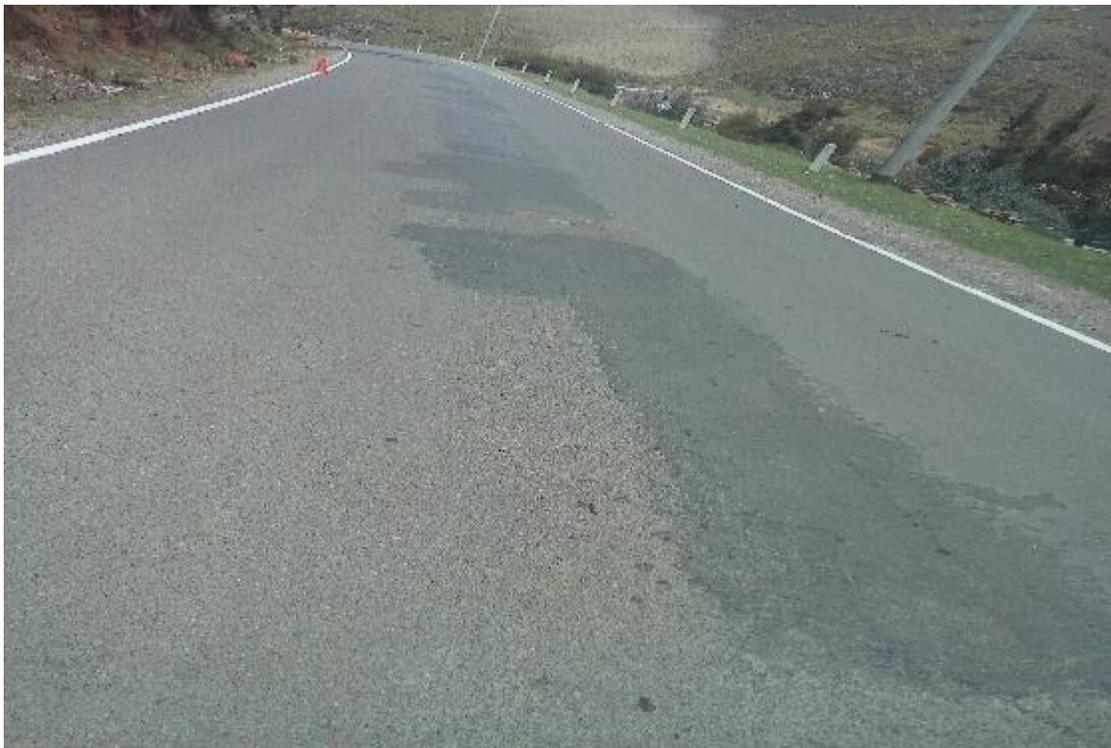
**Foto n° 6:** Falla parcheo con severidad L, UM-071 progresiva 59+800 – 59+740

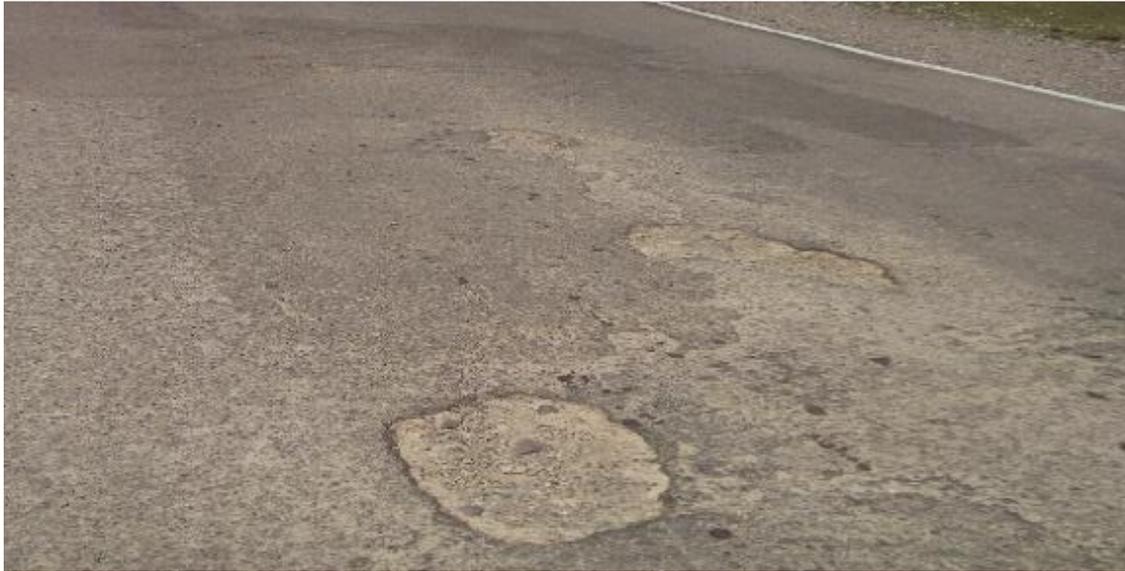
**Foto n° 7:** Falla bache con severidad L, UM-079 progresiva 59+320 – 59+260

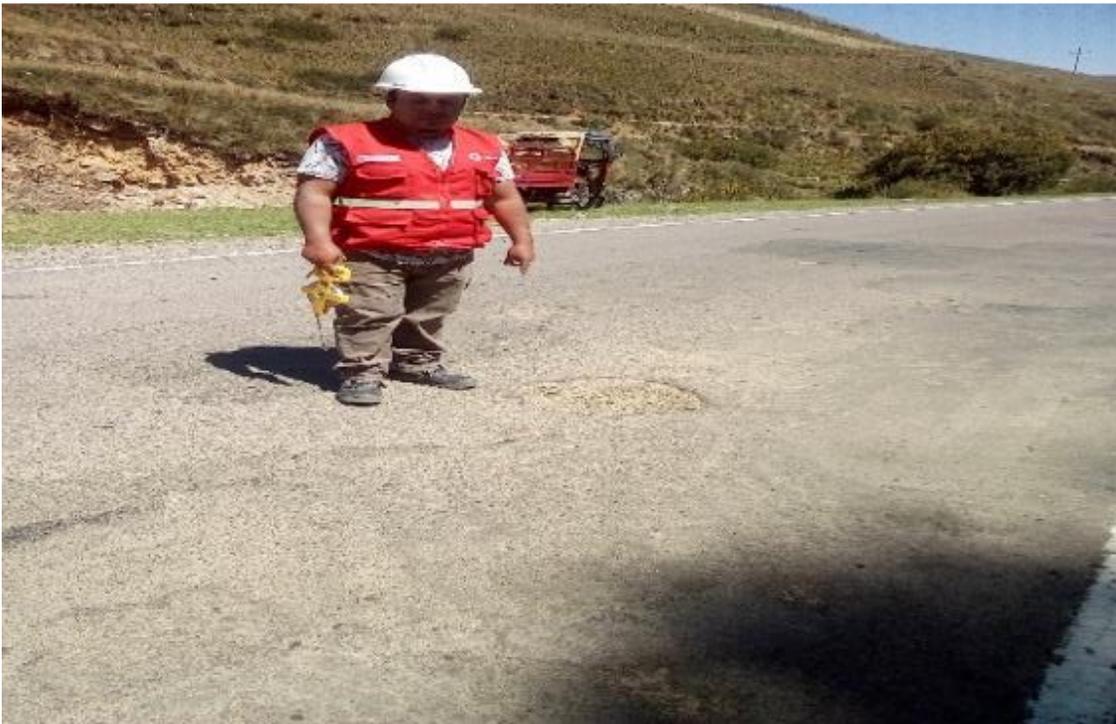
**Foto n° 8:** Falla bache con severidad M, UM-083 progresiva 59+080 – 59+020

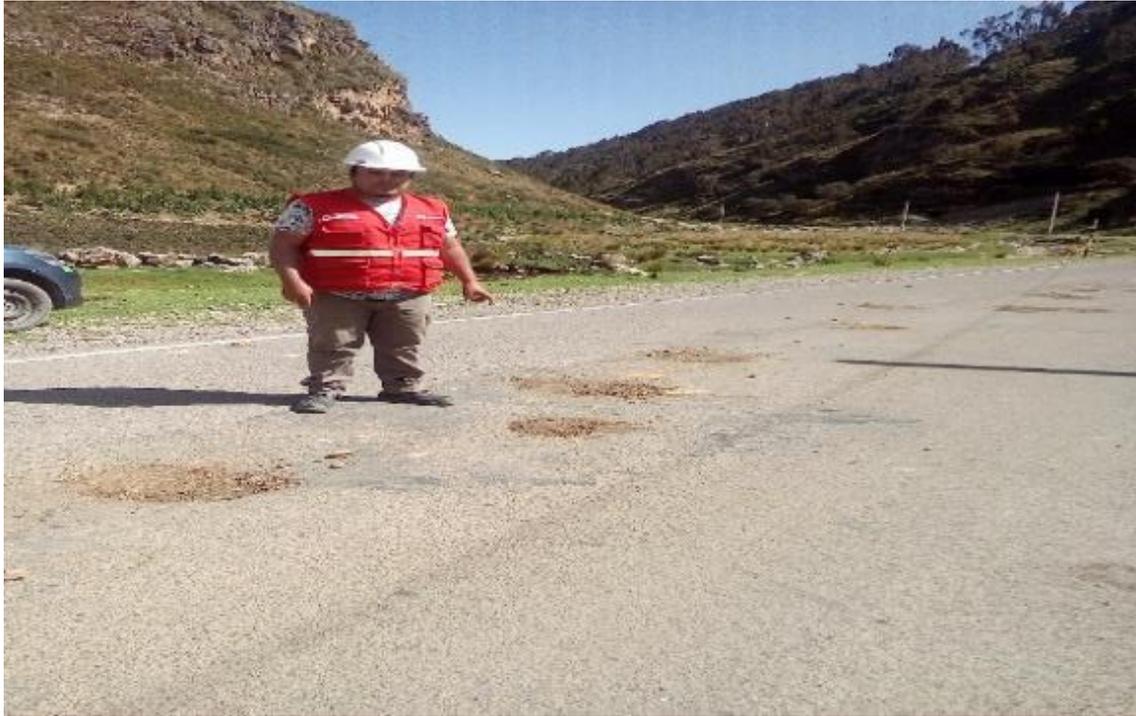
**Foto n° 9:** Falla bache con severidad M y L, UM-091 progresiva 58+600 – 58+540

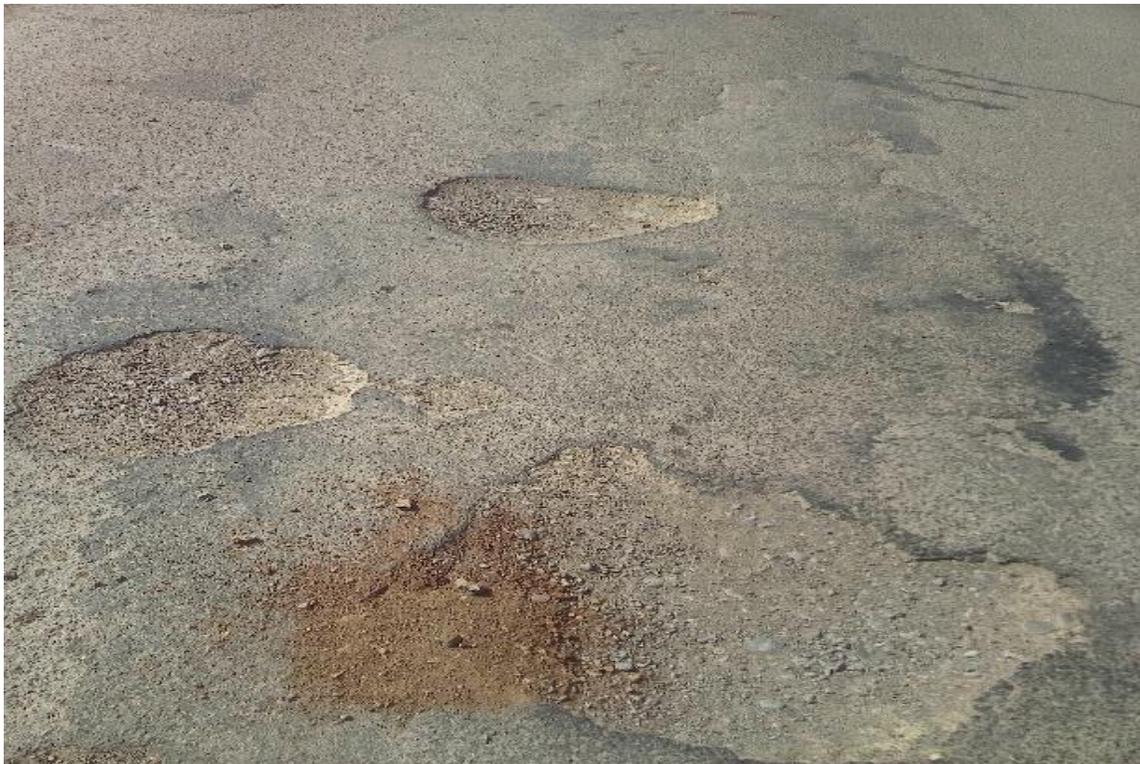
**Foto n° 10:** falla bache con severidad L y M, UM-093 progresiva 58+480 – 58+420

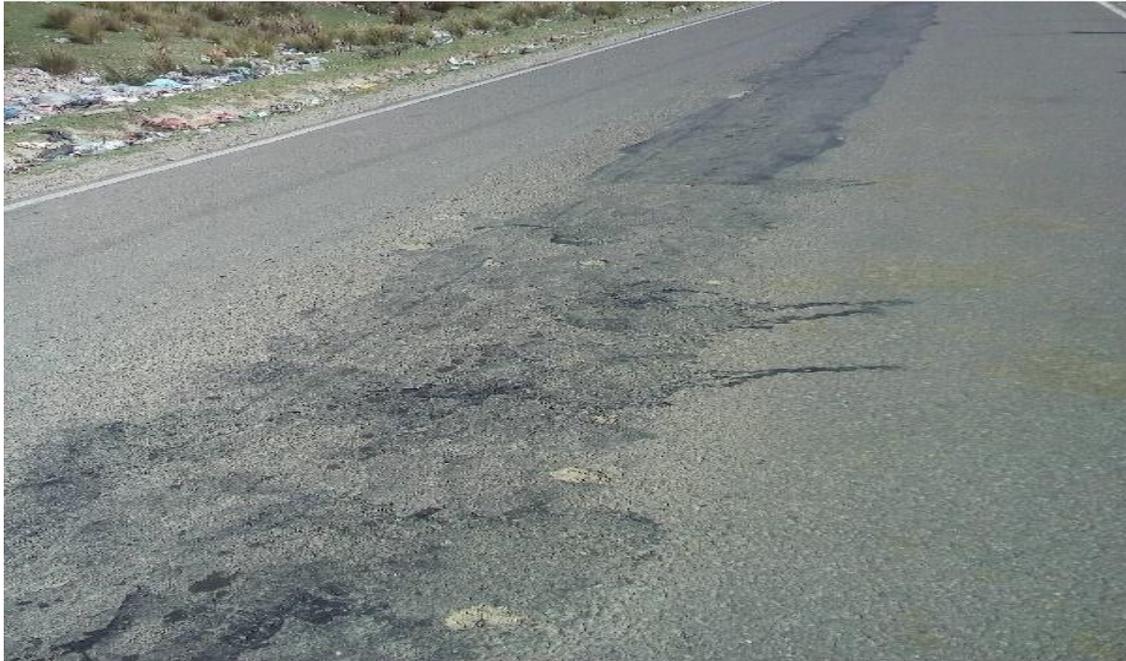
**Foto n° 11:** falla parcheo con severidad L, UM-097 progresiva 58+240 – 58+180

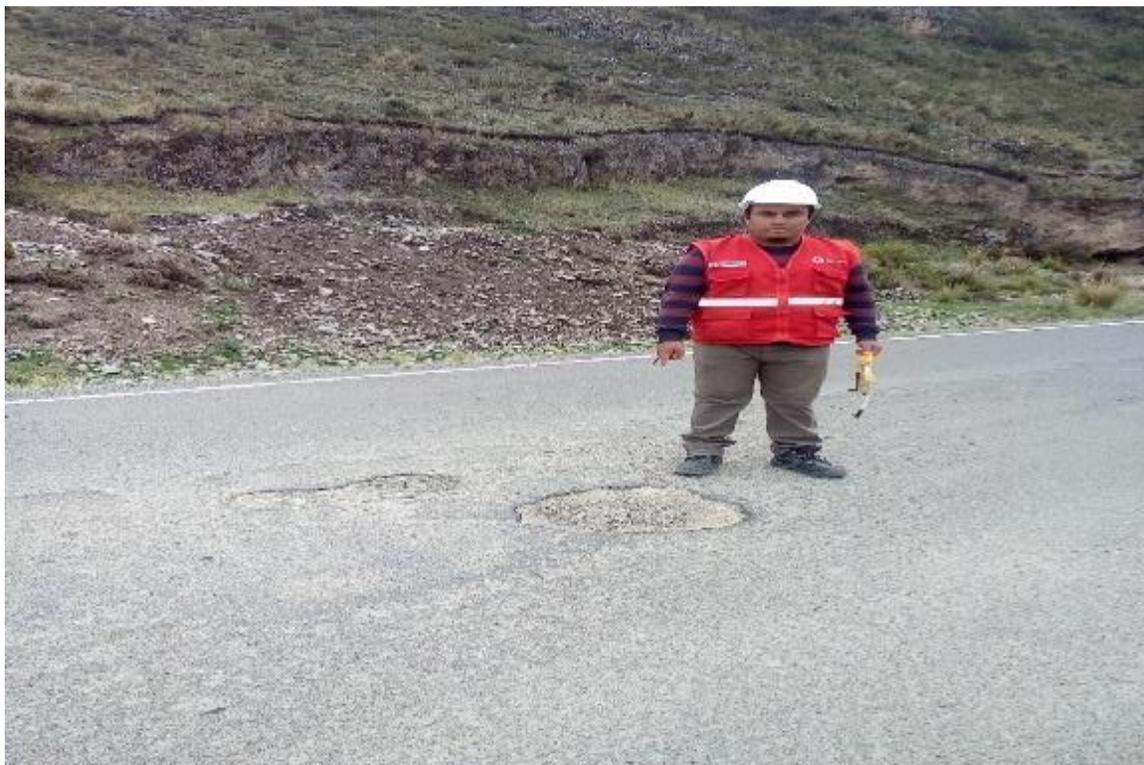
**Foto n° 12:** Falla bache con severidad H, UM-107 progresiva 57+640 – 57+580

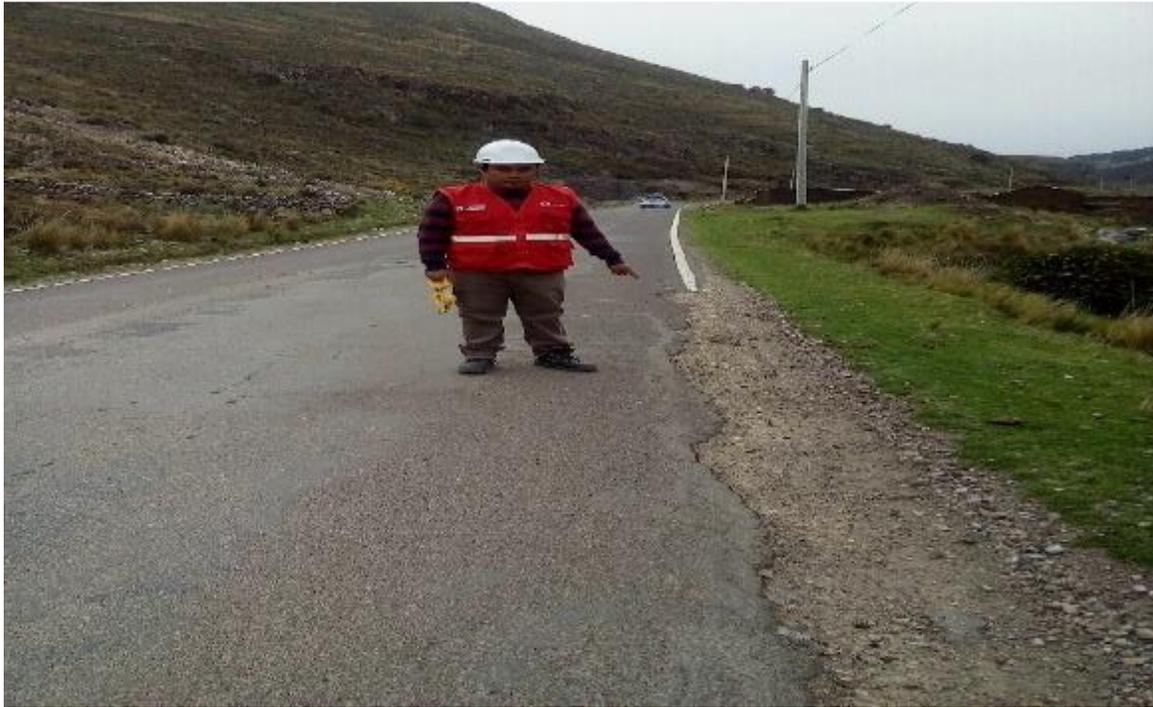
**Foto n° 13:** Falla grieta de borde con severidad H, UM-109 progresiva 57+520 – 57+460

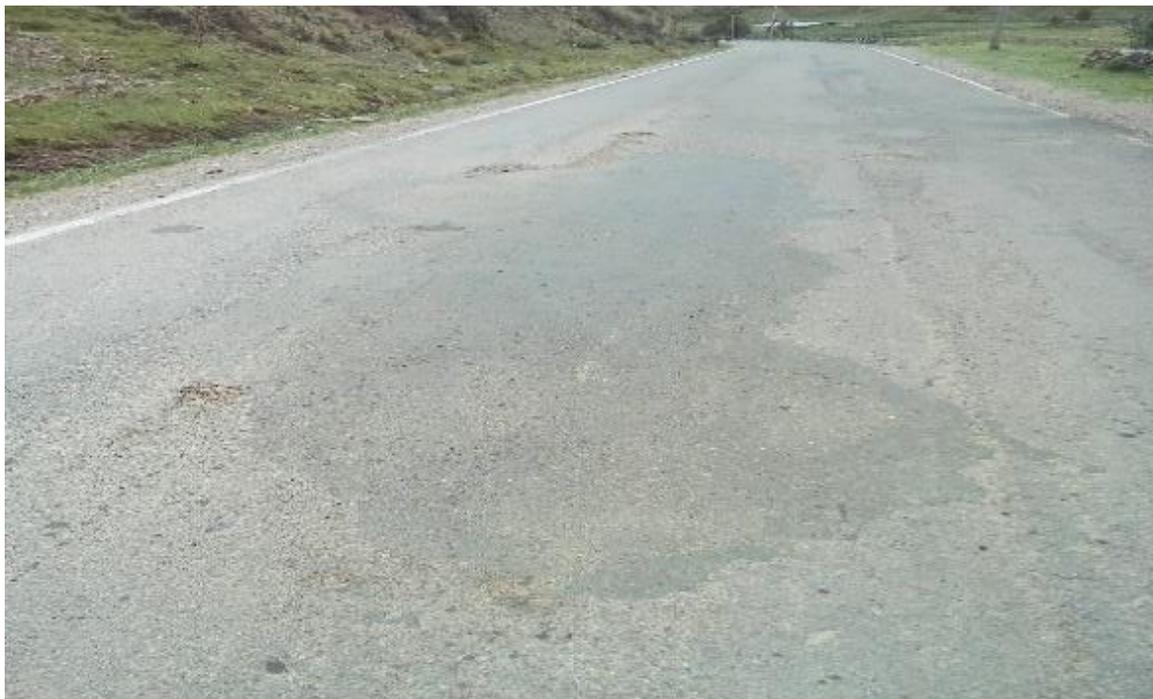
**Foto n°14:** Falla parcheo con severidad L, UM-125 progresiva 56+560 – 56+500

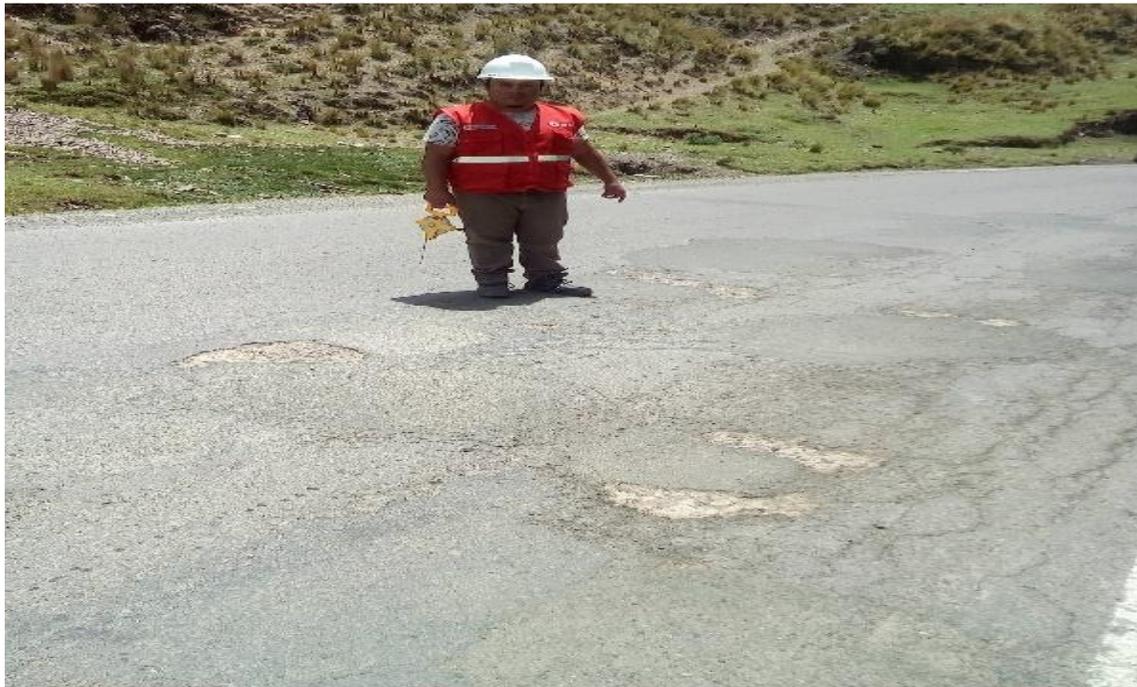
**Foto n° 15:** falla bache y parcheo, UM-129 progresiva 56+320 – 56+260

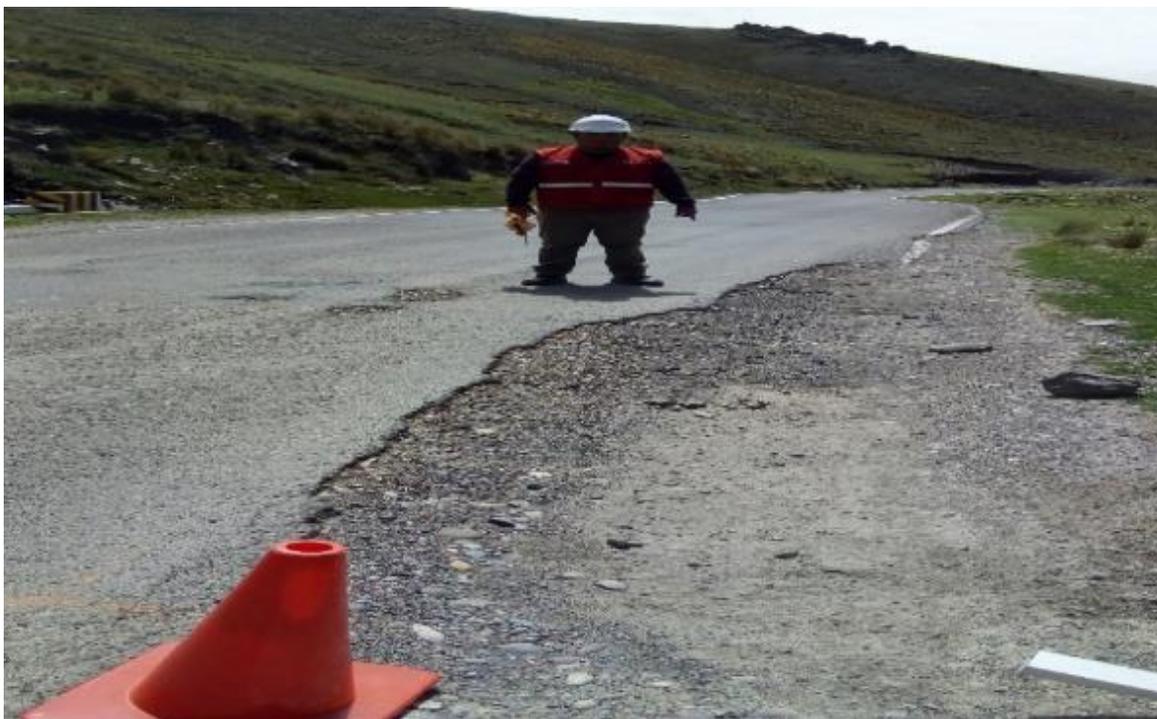
**Foto n° 16:** Falla grieta de borde con severidad H, UM-165 progresiva 54+160 – 54+100

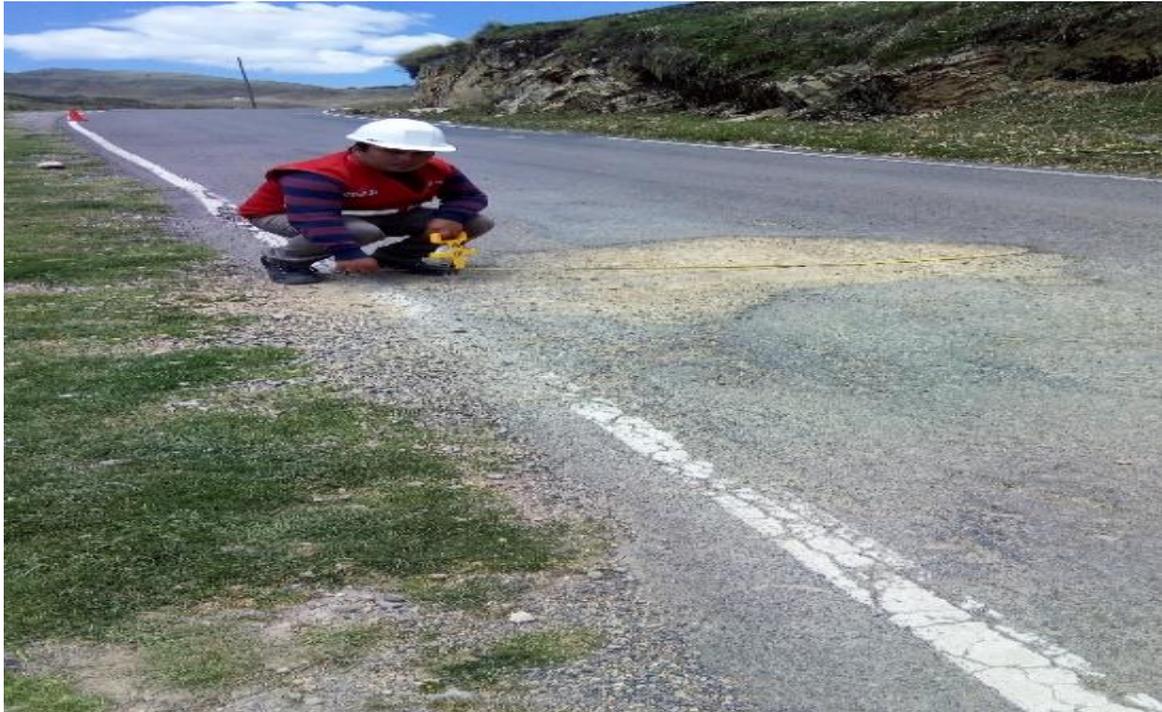
**Foto n° 17:** Falla desprendimiento de agregados con severidad H, UM-171 progresiva 53+800– 53+740

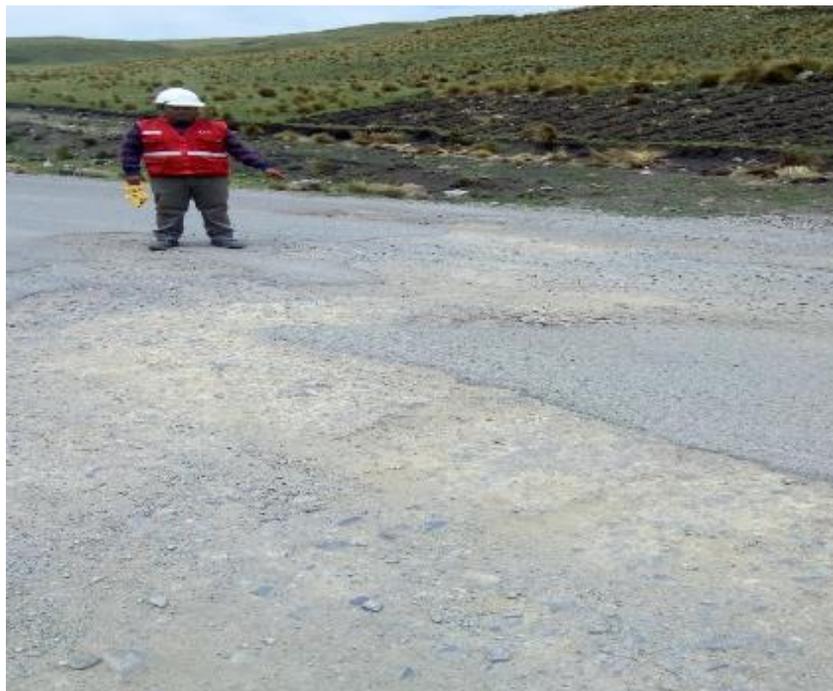
**Foto n° 18:** Falla desprendimiento de agregados, UM-177 progresiva 53+440– 53+380

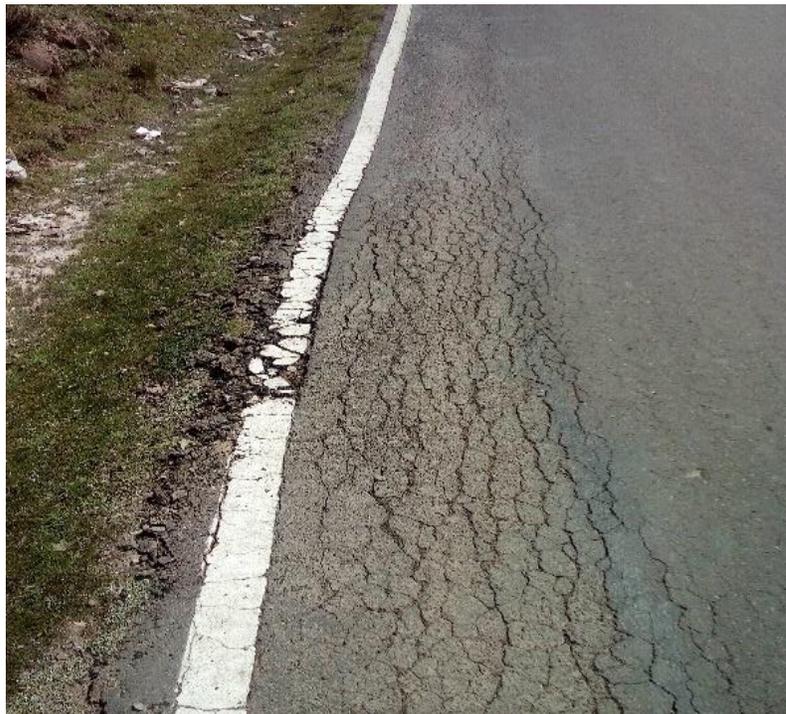
**Foto n° 19:** falla piel de cocodrilo con severidad M, UM-193 progresiva 52+480–52+420

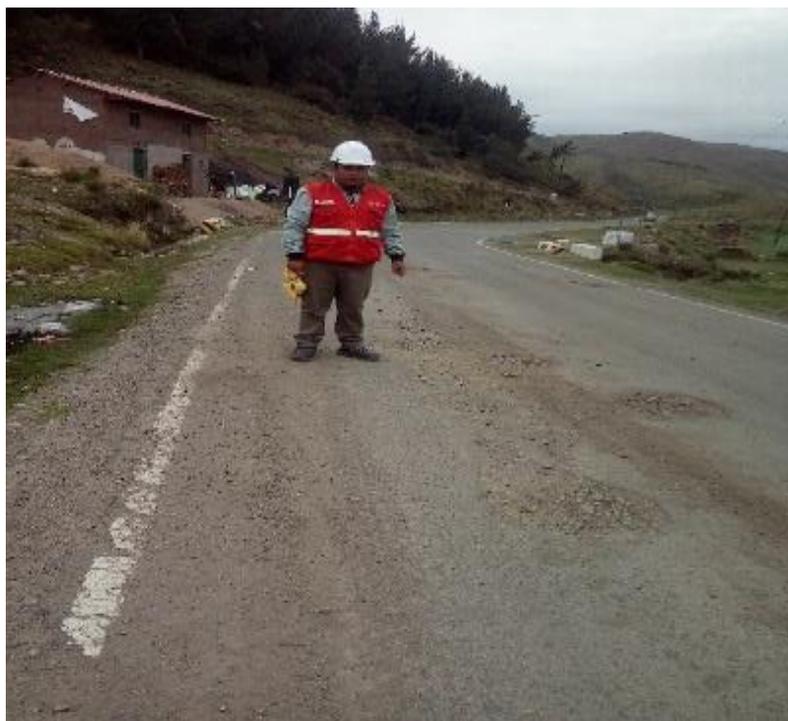
| UM-197 | 52+240 | 52+180 | 93.300 | 6.700 | FALLADO |

**Foto n° 20:** Falla bache con severidad H, UM-197 progresiva 52+240– 52+180

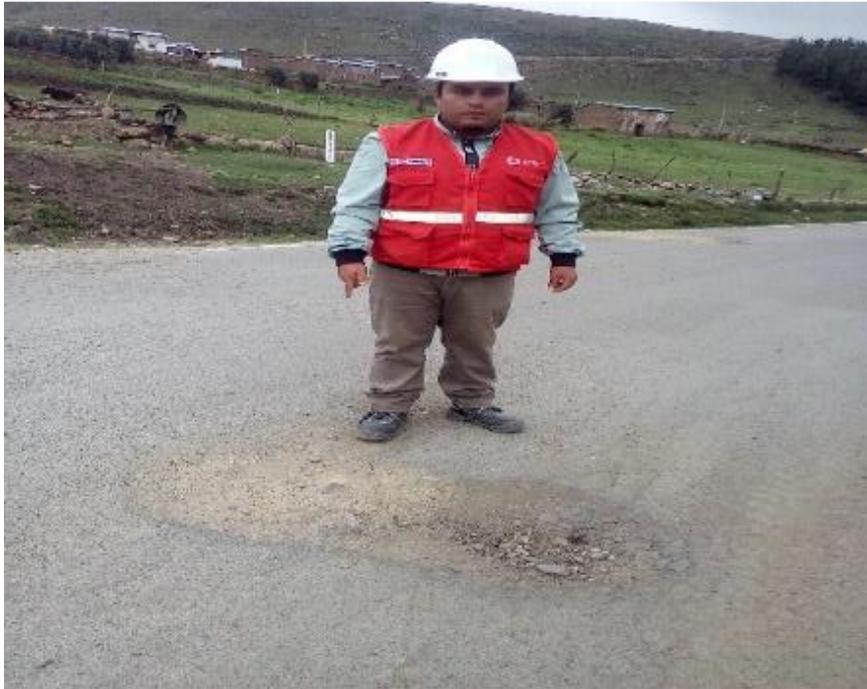
**Foto n° 21:** Falla bache con severidad H, UM-203 progresiva 51+880– 51+820

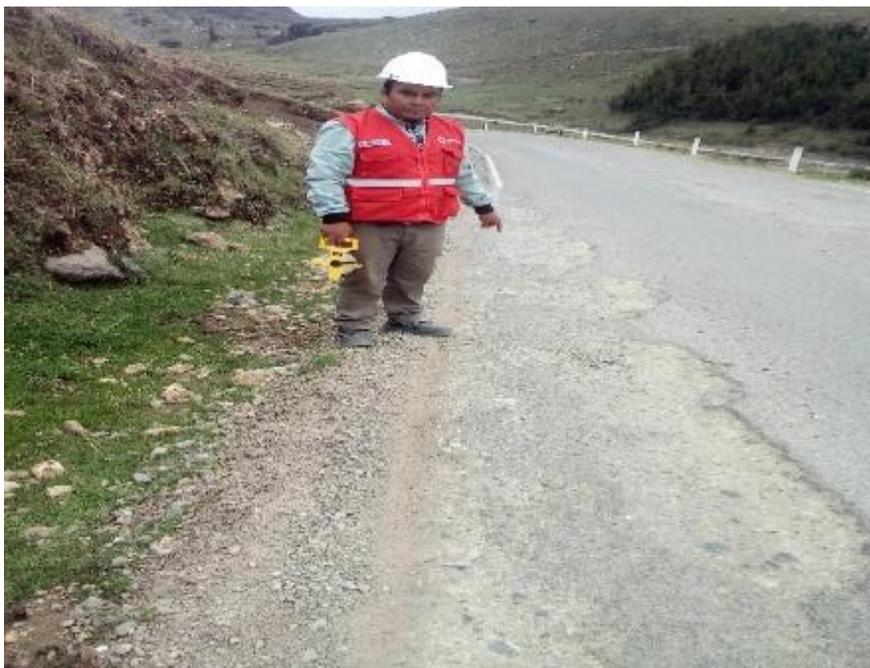
**Foto n° 22:** Falla desprendimiento de agregados, UM-207 progresiva 51+640– 51+580

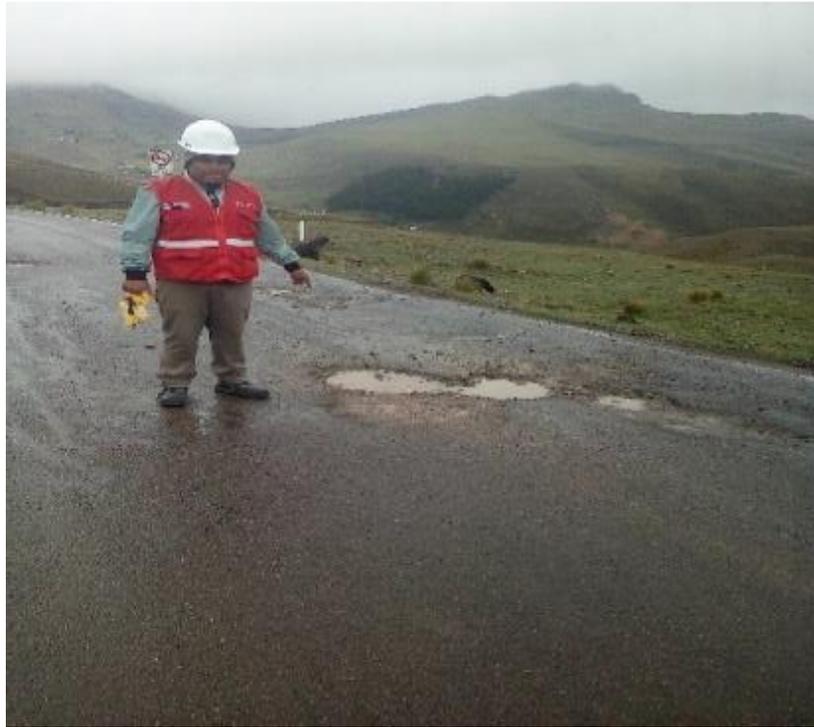
**Foto n° 23:** Falla bache con severidad H, UM-217 progresiva 51+040 – 50+980

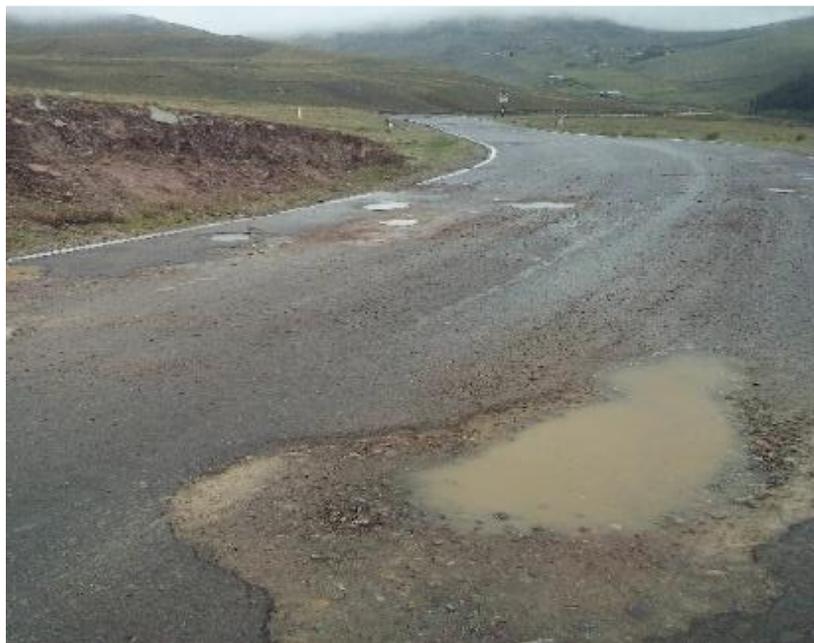
**Foto n° 24:** Falla desprendimiento de agregados, UM-218 progresiva 50+980 – 50+920

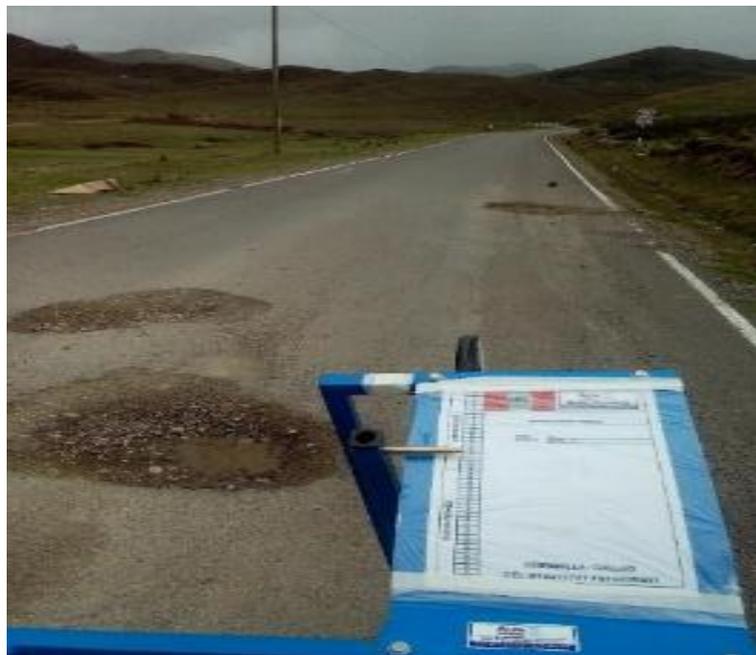
**Foto n° 32:** Evaluación del IRI en el tramo Paucará – Patoccocha, donde se observa la falla bache.
