UNIVERSIDAD PERUANA LOS ANDES

**“RELACIÓN DE LOS FACTORES ACTUANTES EN EL
COMPORTAMIENTO DE UN PAVIMENTO RÍGIDO EN
LA CIUDAD DE HUANCAYO”**

BACHILLER: TAPE LLANTOY Deniz Saul

2022

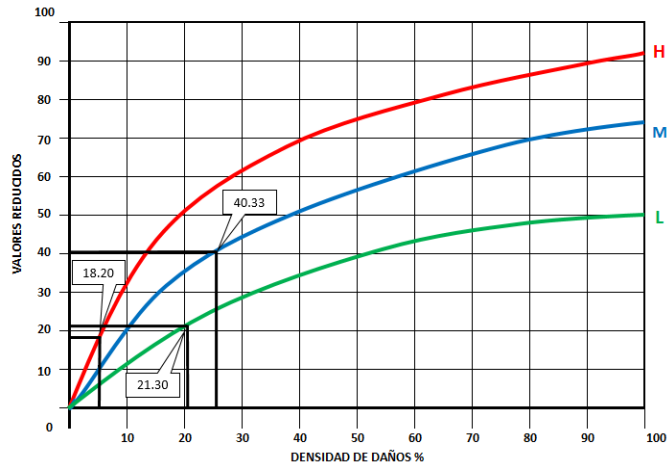
Figura 17 Losa dividida

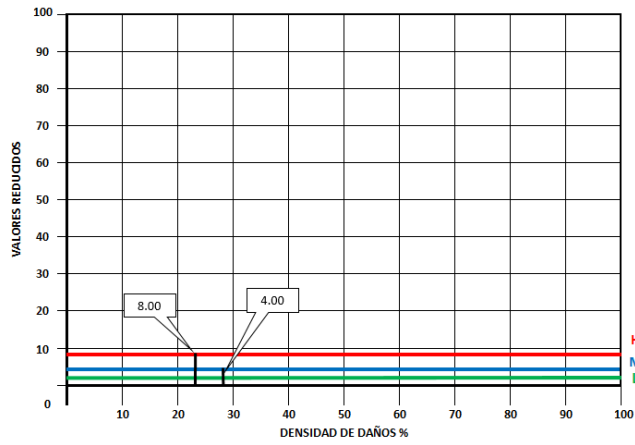
Figura 18 Deterioro de sello de juntas

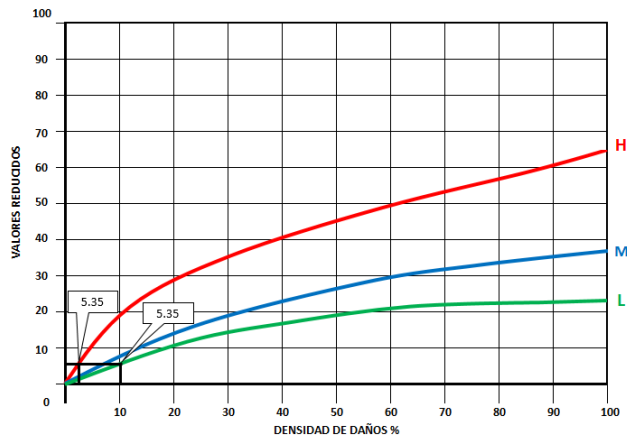
Figura 19 Grietas lineales

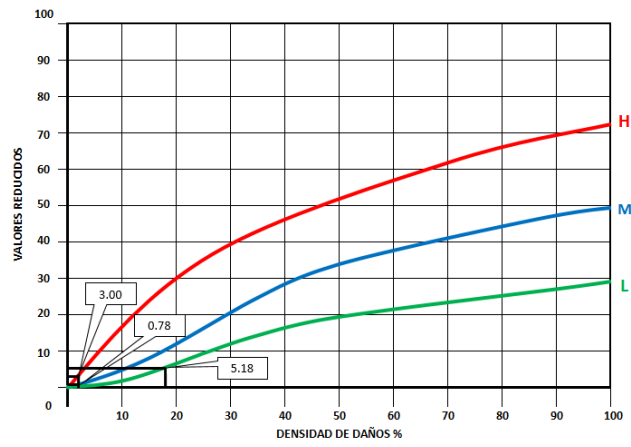
Figura 20 Parcheos grande y pequeños

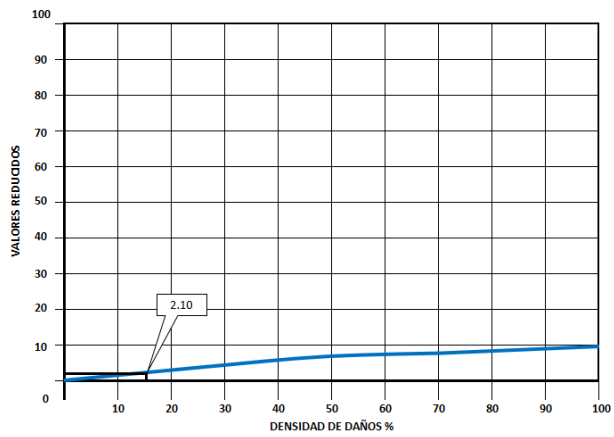
Figura 21 Pulimento de agregados

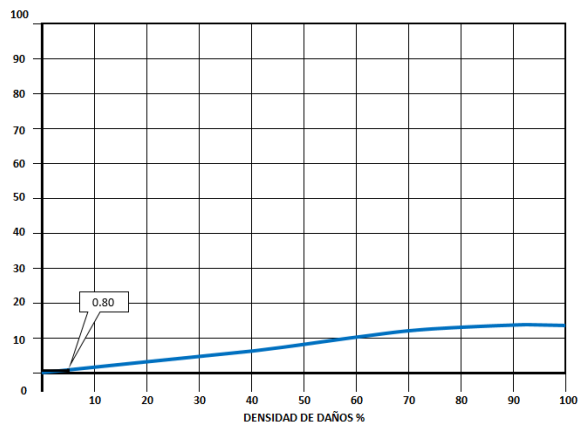
Figura 22 poputs

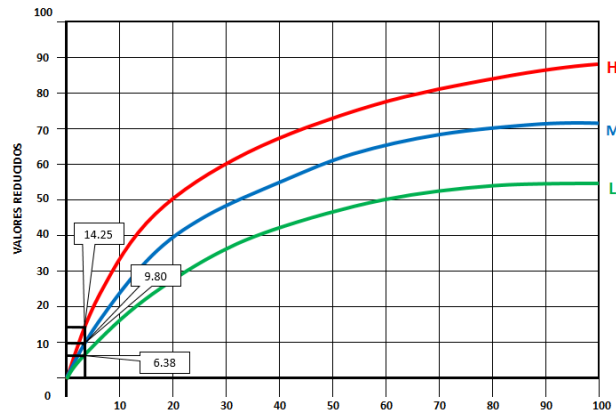
Figura 23 punzonamiento

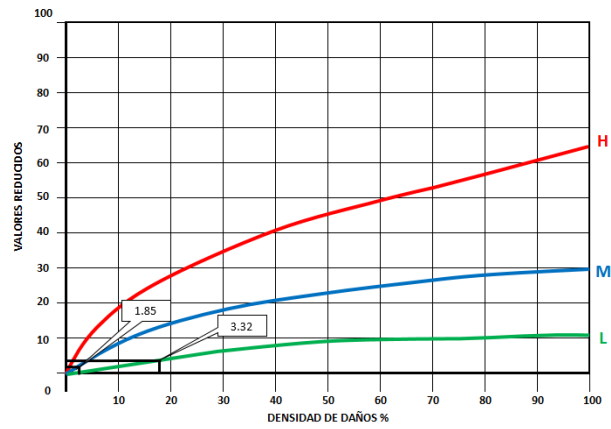
Figura 24 Mapa de grietas

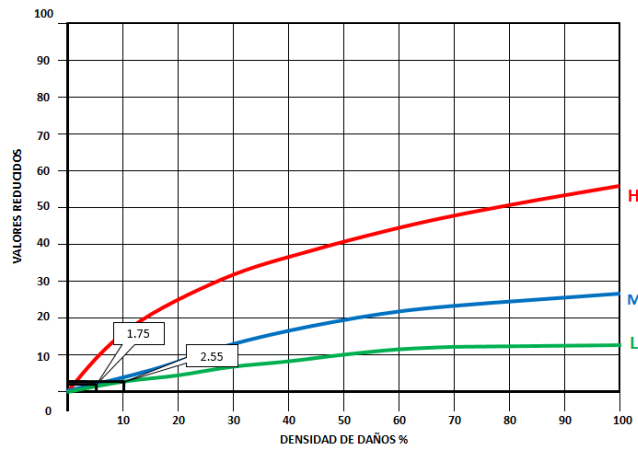
Figura 25 Descascaramiento de junta

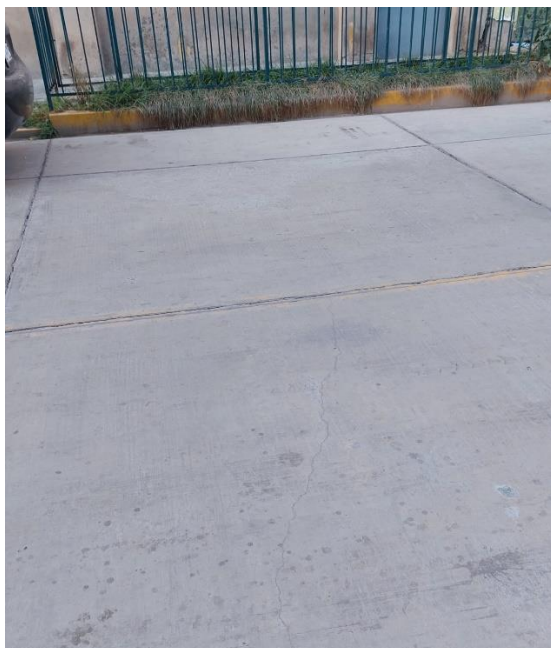
Imagen N° 01. Fallas de losas con fisuras transversales entre Av. Mariategui y Jr. Manuel Alonso.

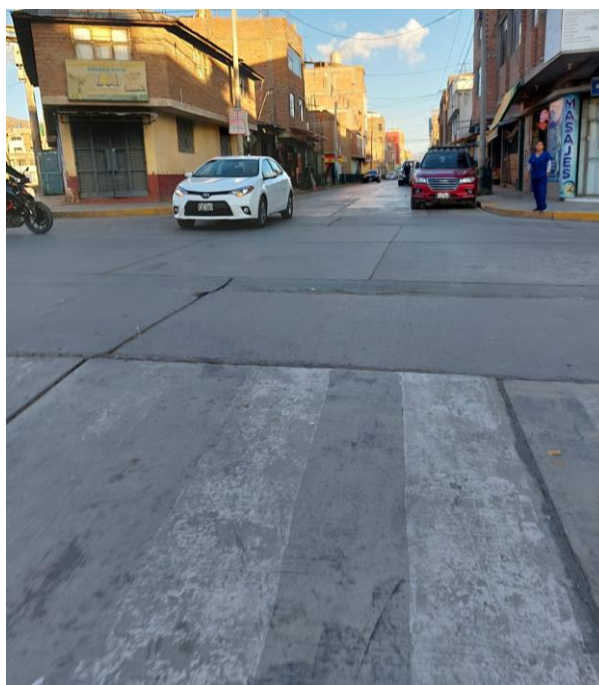
Imagen N° 02. Encuentro de pavimento nuevo y existente fisuras en ambos pavimentos.

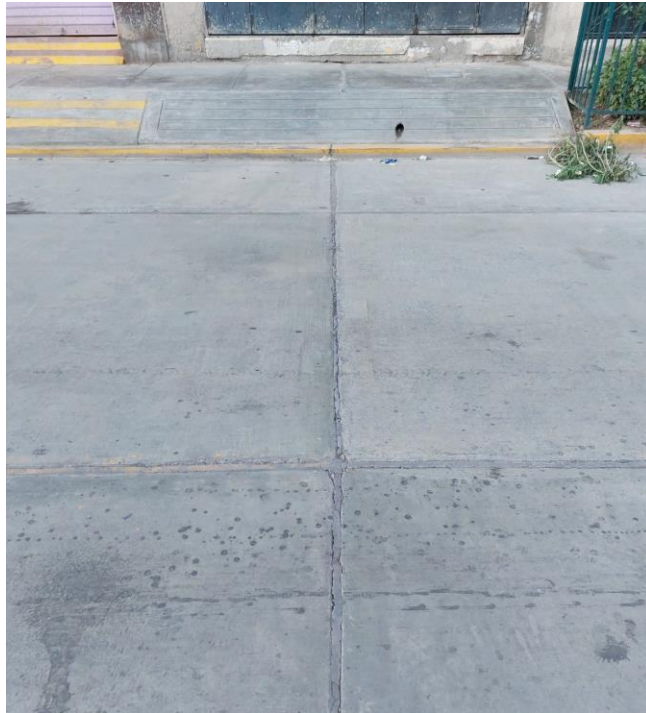
Imagen N° 03. Falta de sellado de juntas produciendo mayores filtraciones de agua.

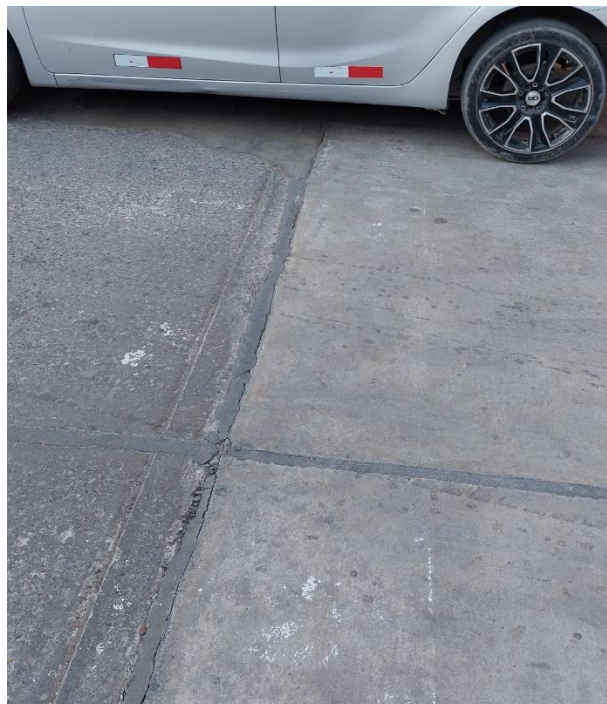
Imagen N° 04. Presencia de parches en el pavimento y fallas en juntas.
