UNIVERSIDAD PERUANA LOS ANDES
FACULTAD DE INGENIERÍA
ESCUELA PROFESIONAL DE INGENIERIA CIVIL

TRABAJO DE SUFICIENCIA PROFESIONAL

**RECONOCIMIENTO DE FALLAS EXISTENTES EN
PAVIMENTOS RÍGIDOS DE LAS VÍAS URBANAS EN
LA ZONA DE PAUCARTAMBO - PASCO**

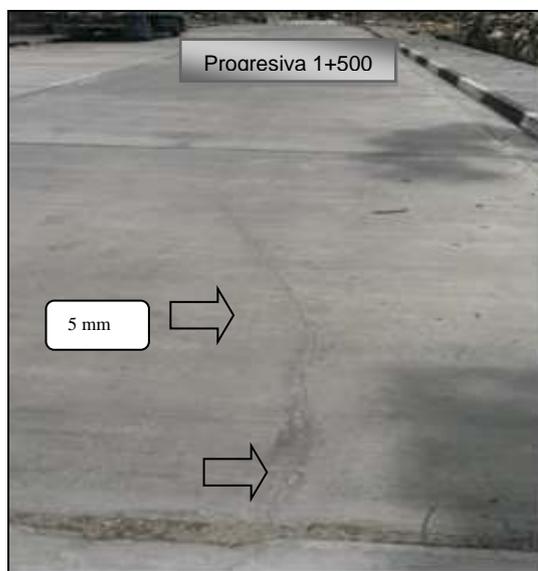
IMAGEN 3. 1. VÍA ALTERNATIVA – PROGRESIVA 1+500

Nivel De Falla Mediana ●

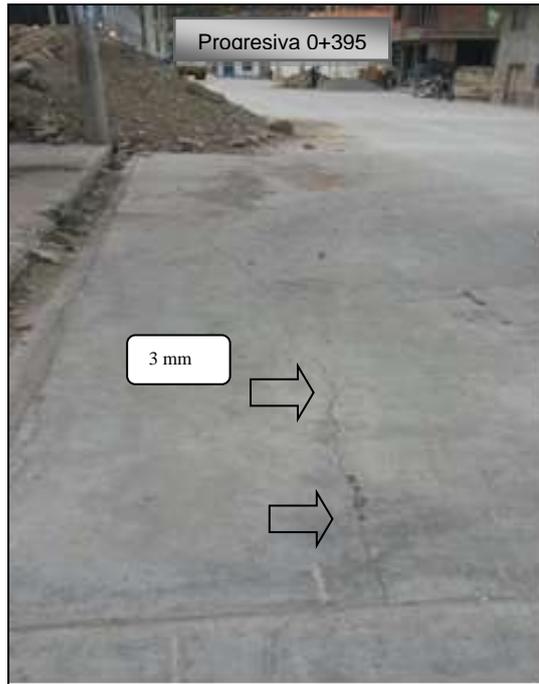
IMAGEN 3. 2. JR. DOS DE MAYO – PROGRESIVA 0+395

Nivel De Falla Baja ●

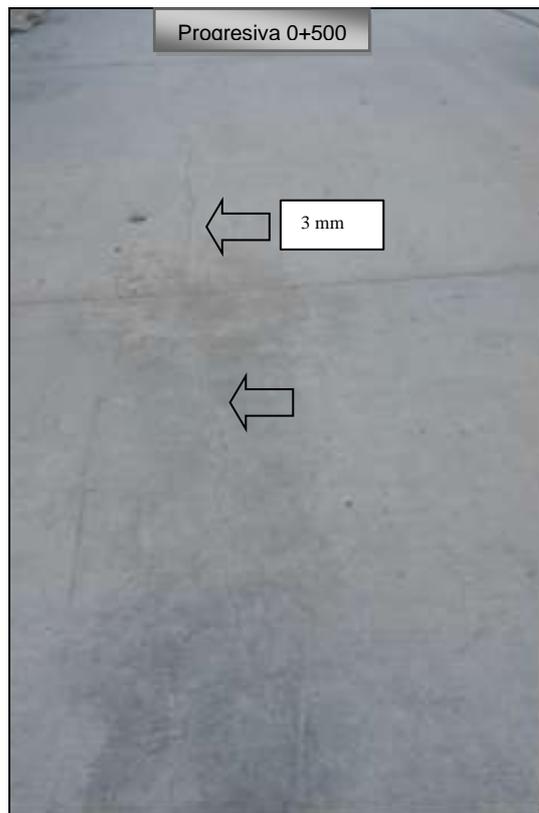
IMAGEN 3. 3. AV. LA PAZ – PROGRESIVA 0+500

Nivel De Falla Baja ●

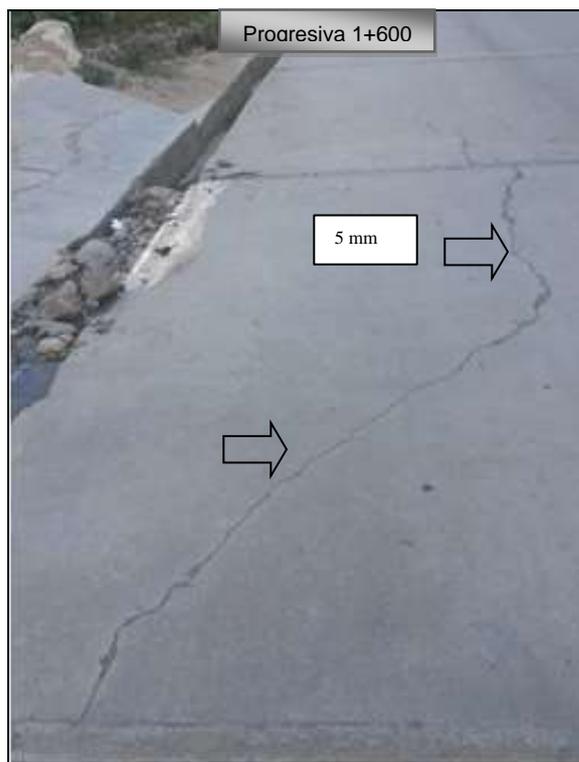
IMAGEN 3. 4. AV. LA PAZ – PROGRESIVA 1+600

Nivel De Falla mediana

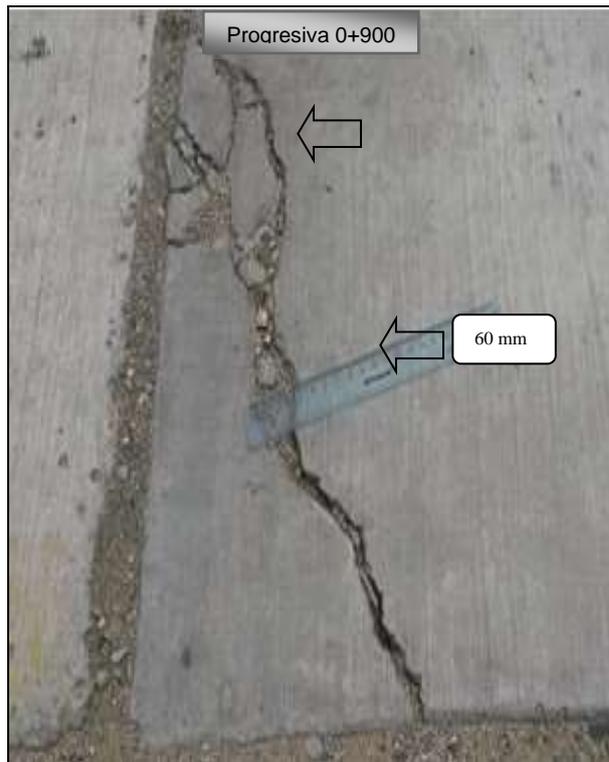
IMAGEN 3. 5. Vía Alternativa – Progresiva 0+900

Nivel De Falla alta ●

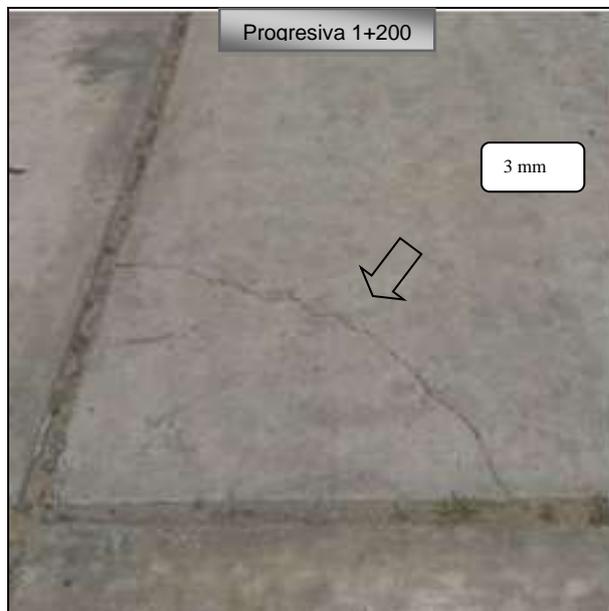
IMAGEN 3. 6. Vía Alternativa – Progresiva 1+200

Nivel De Falla baja ●

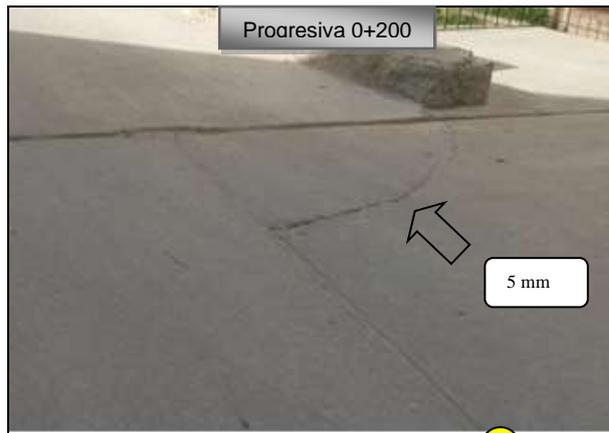
IMAGEN 3. 7. Jr. Dos de Mayo – Progresiva 0+200

Nivel de falla mediana

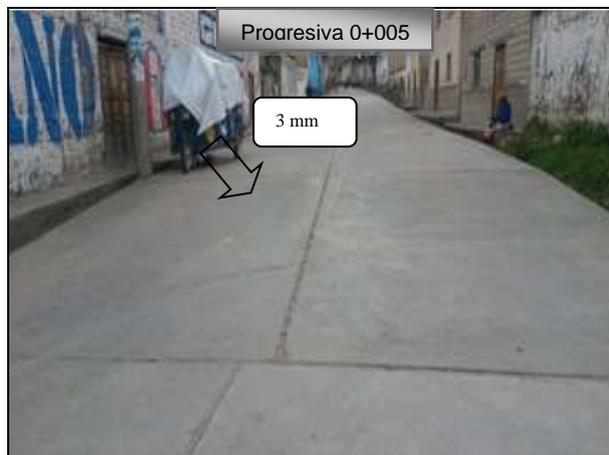
IMAGEN 3. 8. Jr. Iquitos 0+005

Nivel de falla baja

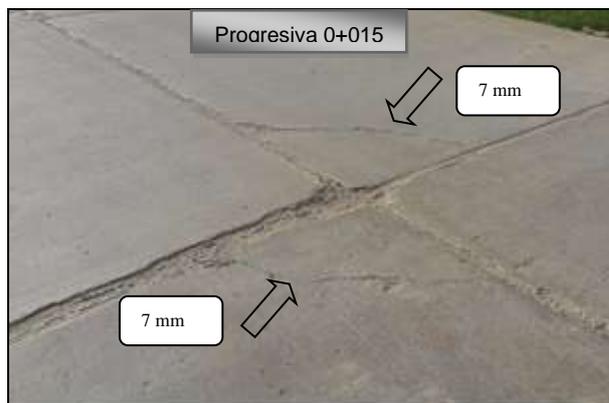
IMAGEN 3. 9. Av. Simón Bolívar – Progresiva 0+015

Nivel de falla mediana

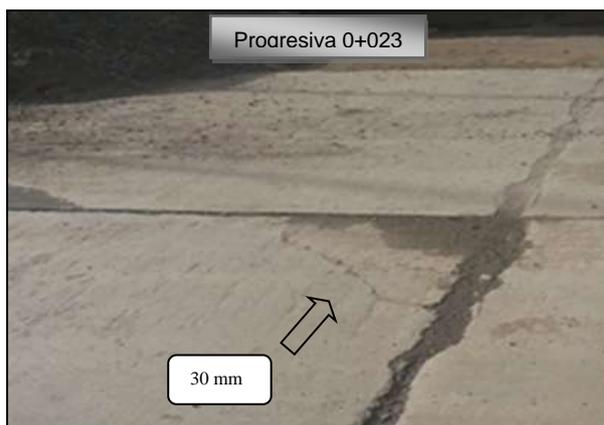
IMAGEN 3. 10. Av. Simón Bolívar – Progresiva 0+023

Nivel de falla alta ●

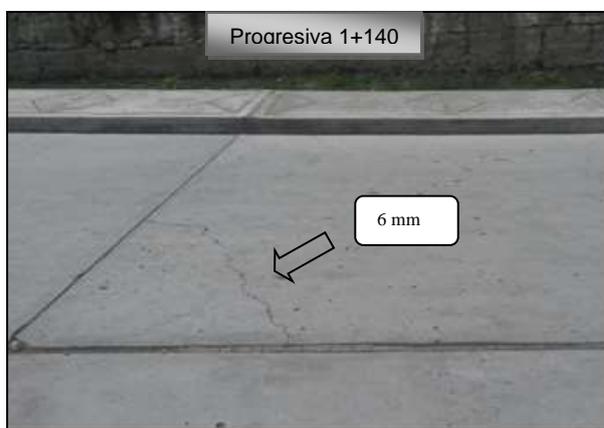
IMAGEN 3. 11. Av. La Paz – Progresiva 1+140

Nivel de falla mediana. ●

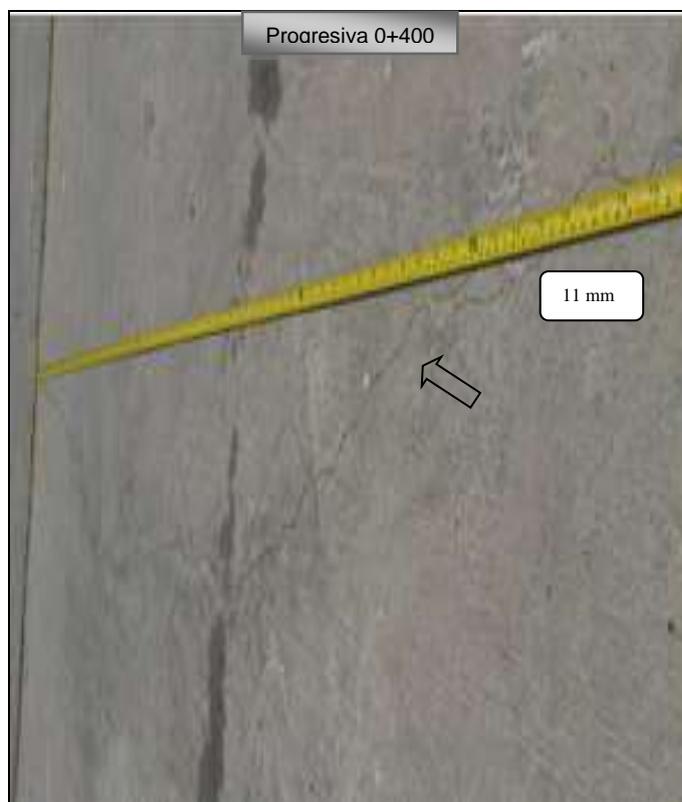
IMAGEN 3. 12. Vía Alternativa – Progresiva 0+400

Nivel de falla mediana ●

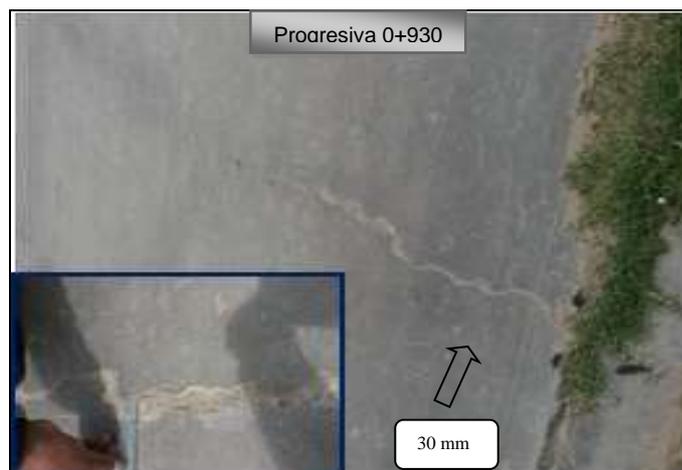
IMAGEN 3. 13. Vía Alternativa – Progresiva 0+930

Nivel de falla alta ●

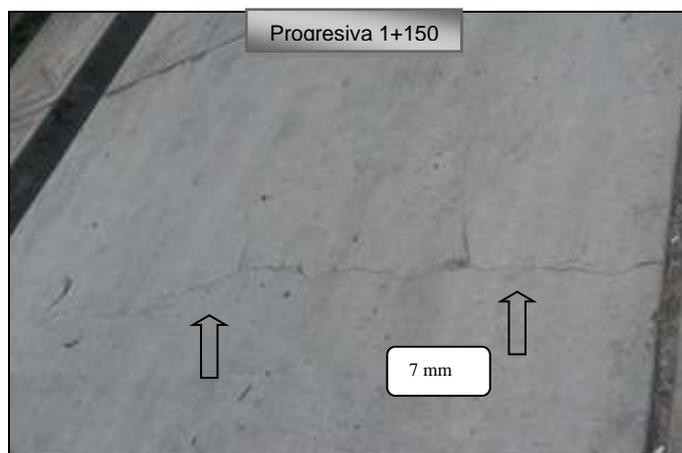
IMAGEN 3. 14. Av. La Paz – Progresiva 1+150

Nivel de falla mediana. ●

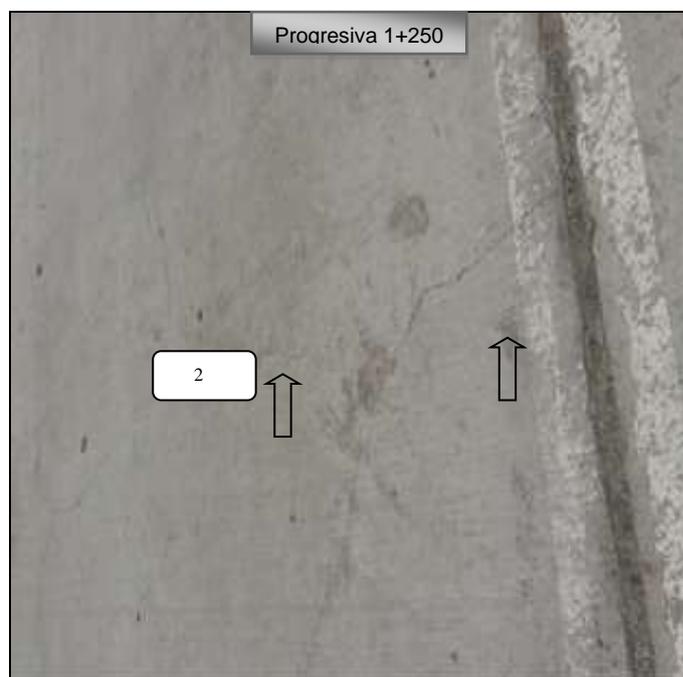
IMAGEN 3. 15. Vía Alterna – Progresiva 1+250

Nivel de falla baja ●

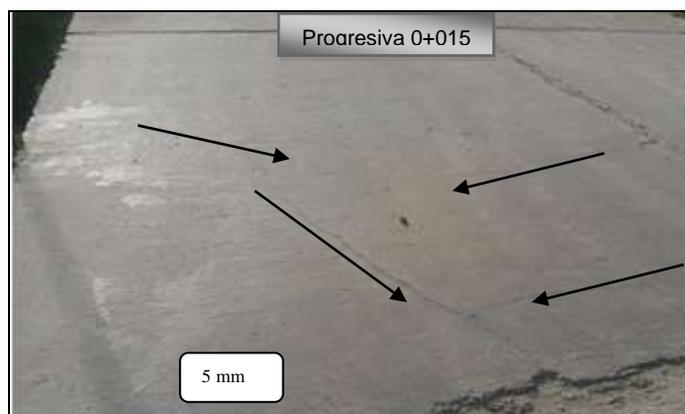
IMAGEN 3. 16. Av. Simón Bolívar – Progresiva 0+015

Nivel de falla baja ●

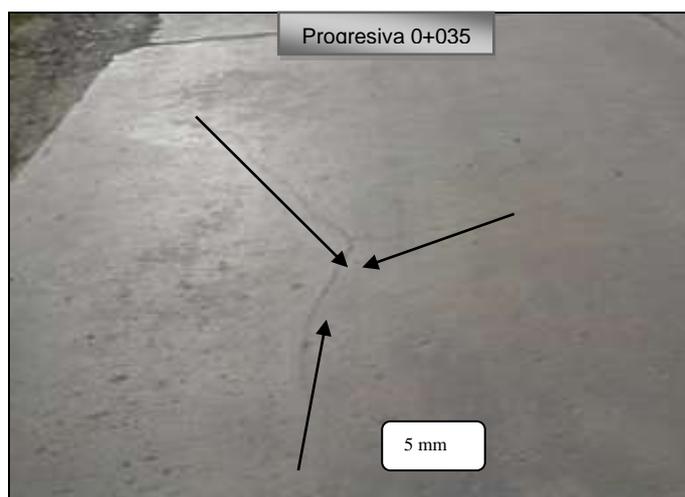
IMAGEN 3. 17. Av. Simón Bolívar – Progresiva 0+035

Nivel de falla baja. ●

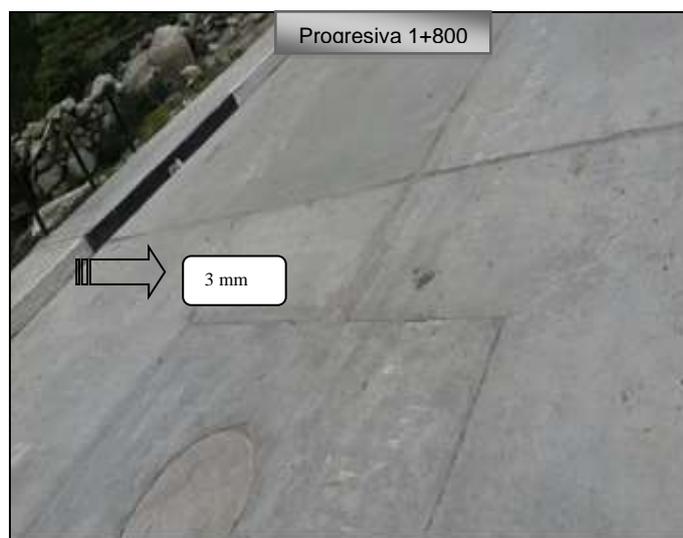
IMAGEN 3. 18. Vía Alternativa – Progresiva 1+800

Nivel de falla baja ●

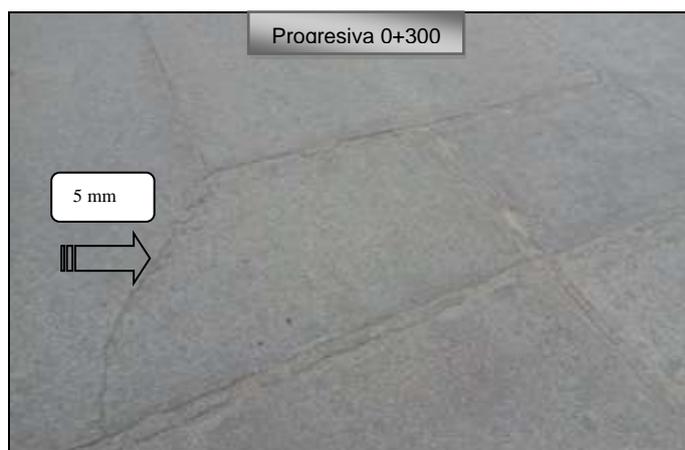
IMAGEN 3. 19. Jr. Dos de Mayo – Progresiva 0+300

Nivel de falla mediano. ●

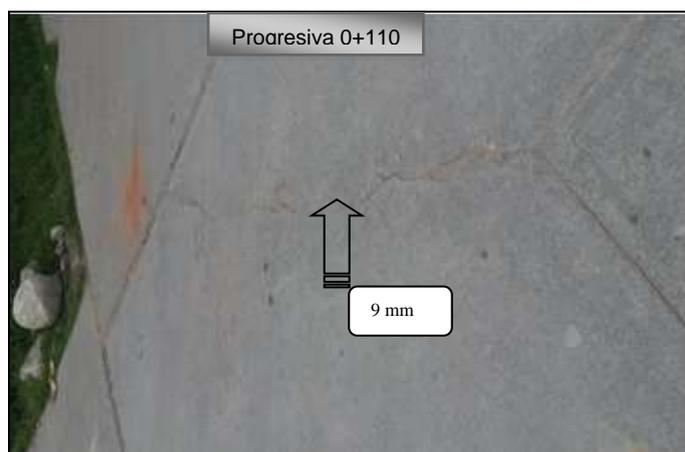
IMAGEN 3. 20. Jr. Iquitos – Progresiva 0+110

Nivel de falla mediano. ●

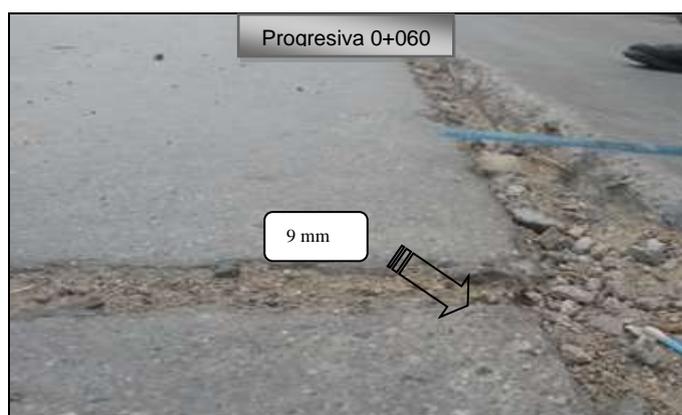
IMAGEN 3. 21. Jr. Roducindo – Progresiva 0+060

Nivel de falla baja. ●

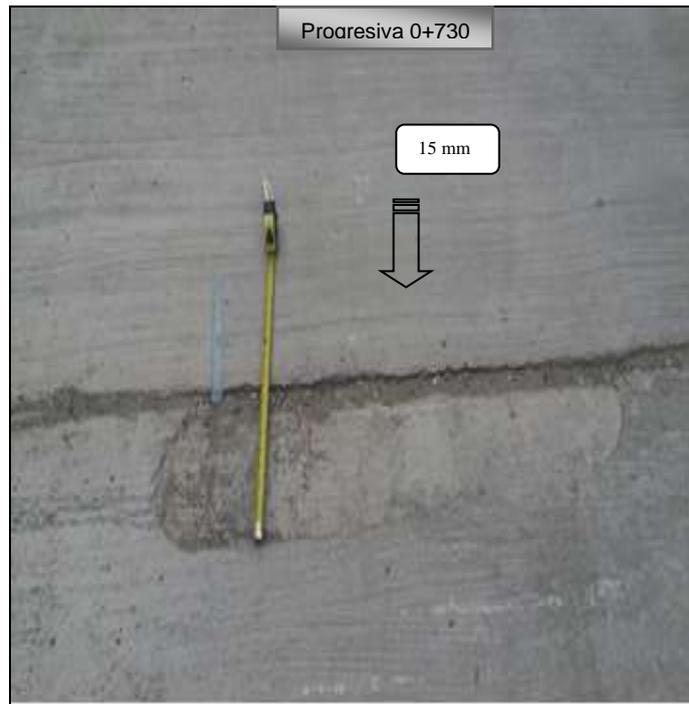
IMAGEN 3. 22. Vía Alternativa – Progresiva 0+730

Nivel de falla mediano. ●

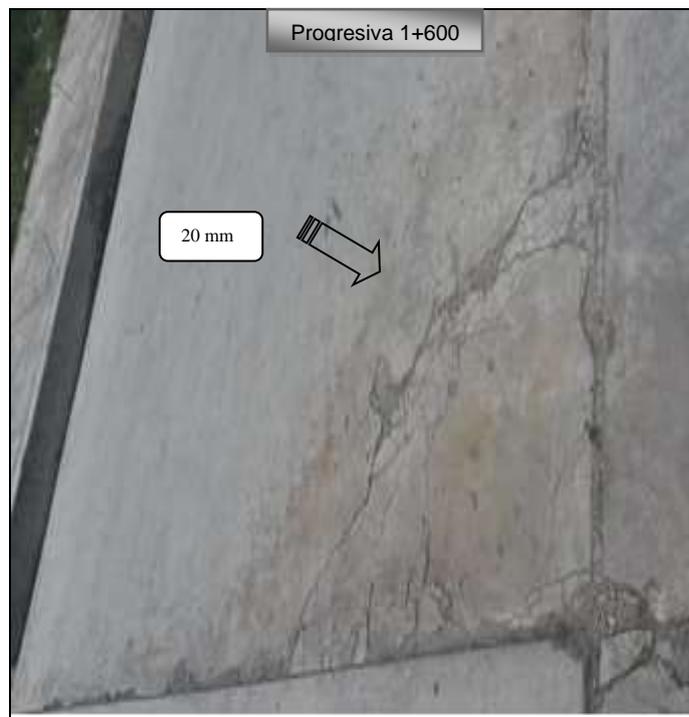
IMAGEN 3. 23. La Paz – Progresiva 1+600

Nivel de falla mediano. ●

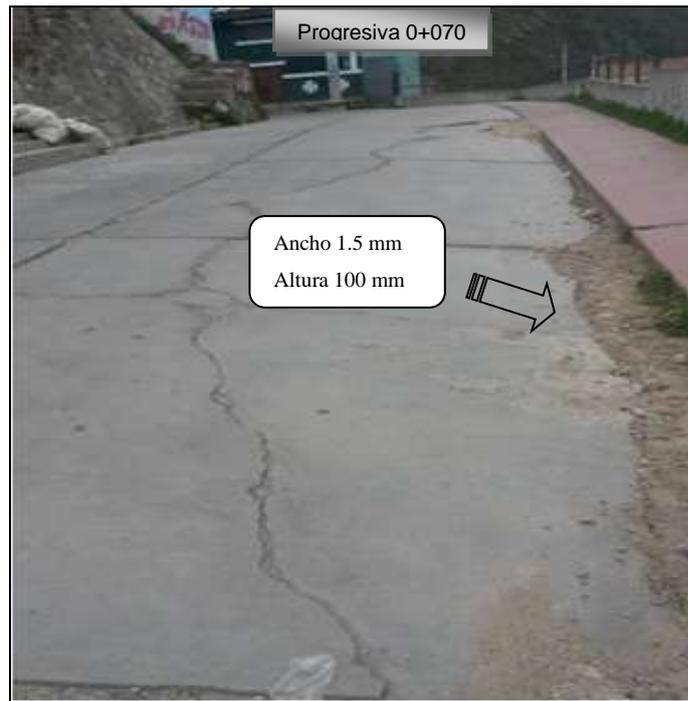
IMAGEN 3. 24. Jr. Roducindo – Progresiva 0+070

Nivel de falla alta. ●

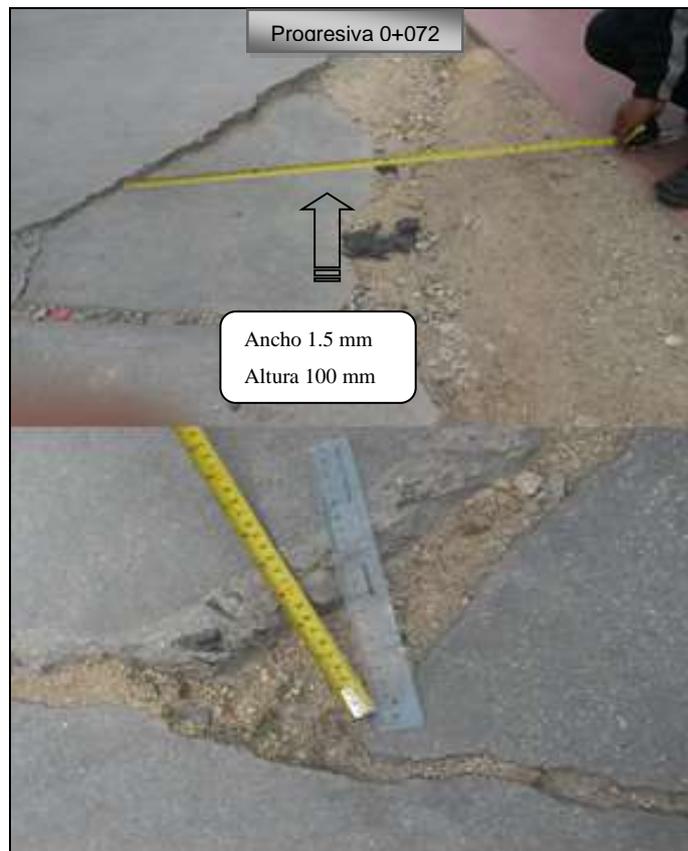
IMAGEN 3. 25. Jr. Roducindo – Progresiva 0+072

Nivel de falla alta ●

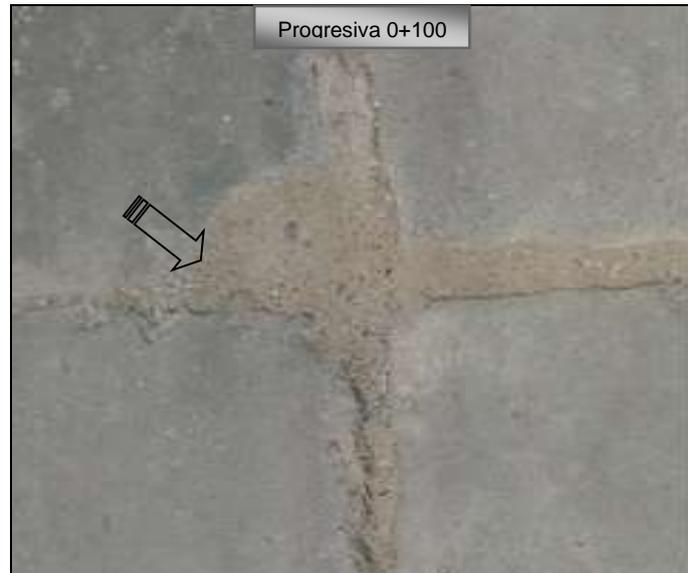
IMAGEN 3. 26. Vía Alternativa – Progresiva 0+100

Nivel de falla mediana ●

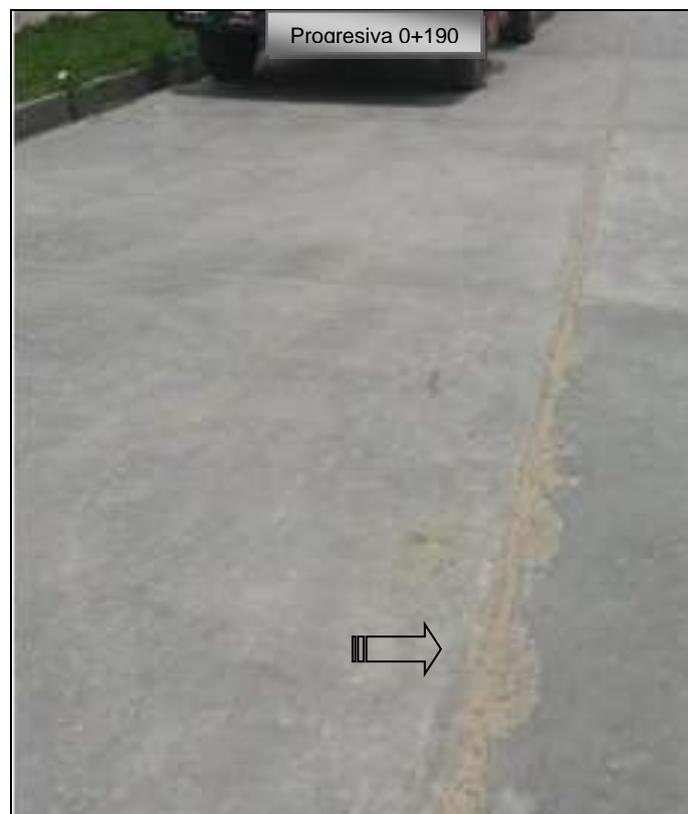
IMAGEN 3. 27. Jr. Dos de Mayo – Progresiva 0+190

Nivel de falla mediana ●

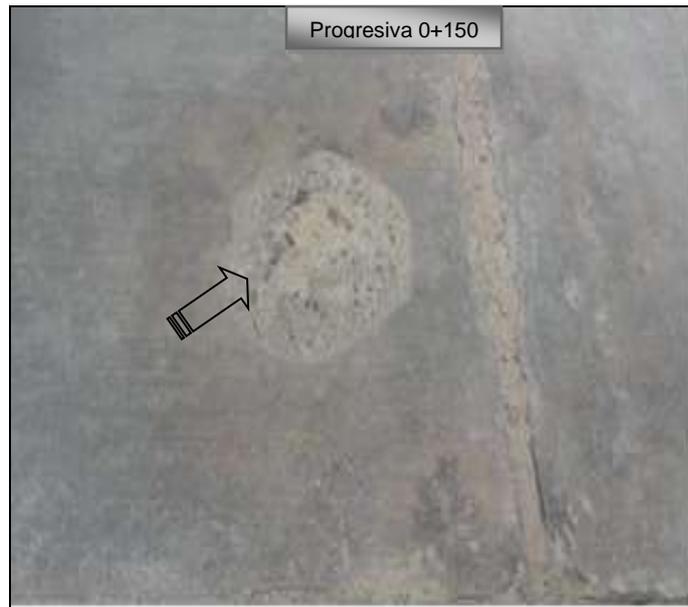
IMAGEN 3. 28. Vía Alternativa – Progresiva 0+150

Nivel de falla mediana ●

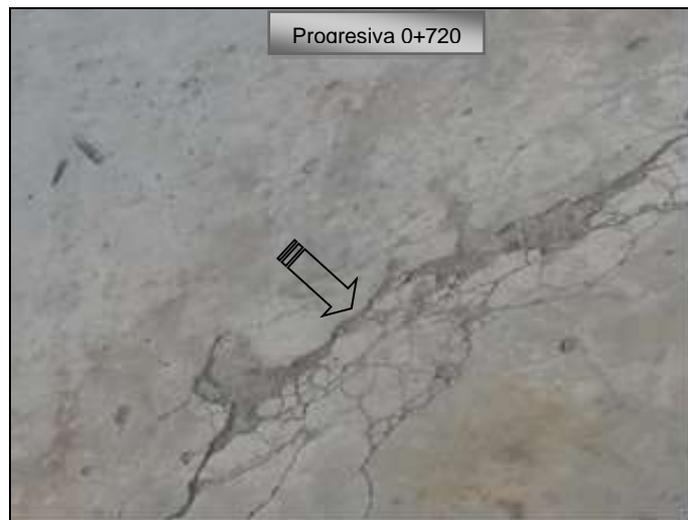
IMAGEN 3. 29. Av. La Paz – Progresiva 0+720

Nivel de falla baja ●

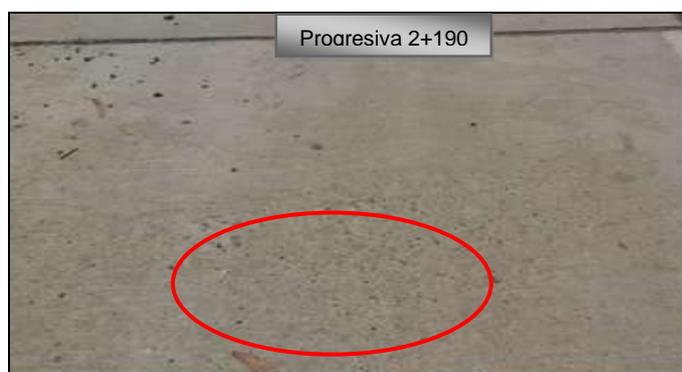
IMAGEN 3. 30. Vía Alternativa – Progresiva 2+190

Nivel de falla mediana

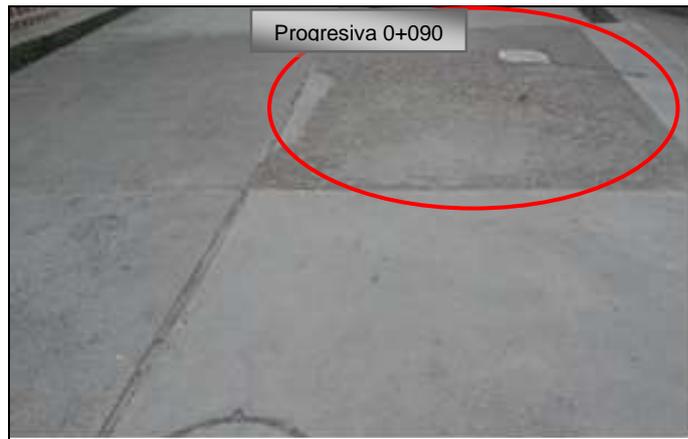
IMAGEN 3. 31. Jr. Iquitos – Progresiva 0+090

Nivel de falla baja ●

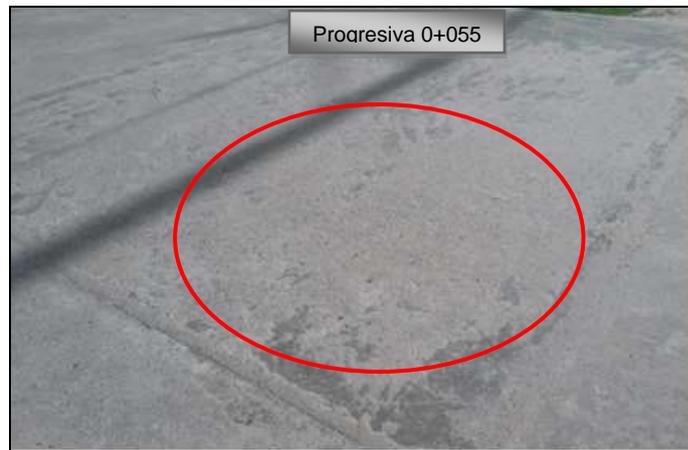
IMAGEN 3. 32. Av. Simón Bolívar – Progresiva 0+055

Nivel de falla baja ●

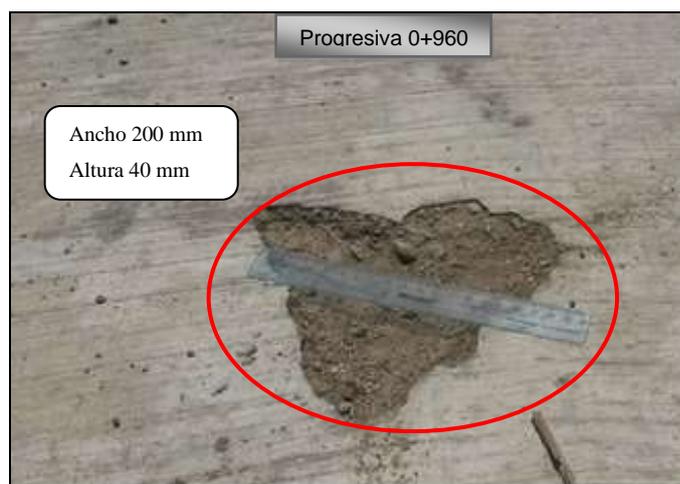
IMAGEN 3. 34. Vía Alternativa – Progresiva 0+960

Nivel de falla mediana. ●

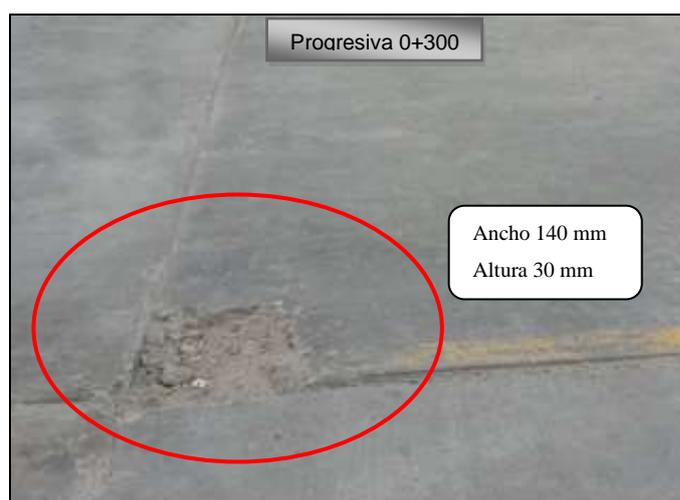
IMAGEN 3. 35. Jr. Dos de Mayo – Progresiva 0+300

Nivel de falla mediana. ●

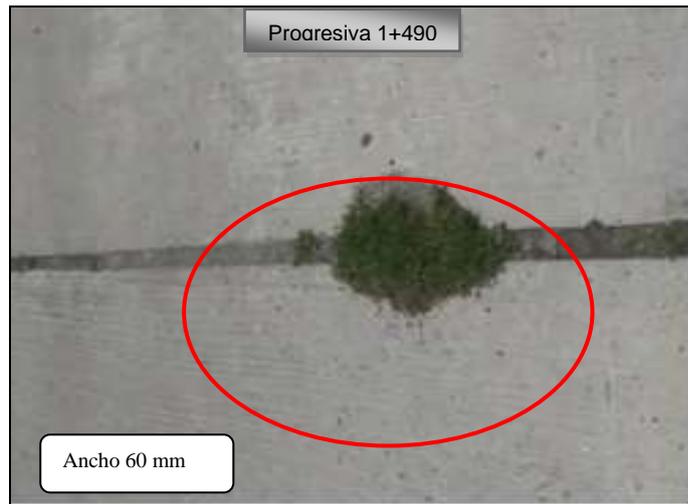
IMAGEN 3. 36. Vía Alternativa – Progresiva 1+490

Nivel de falla alta

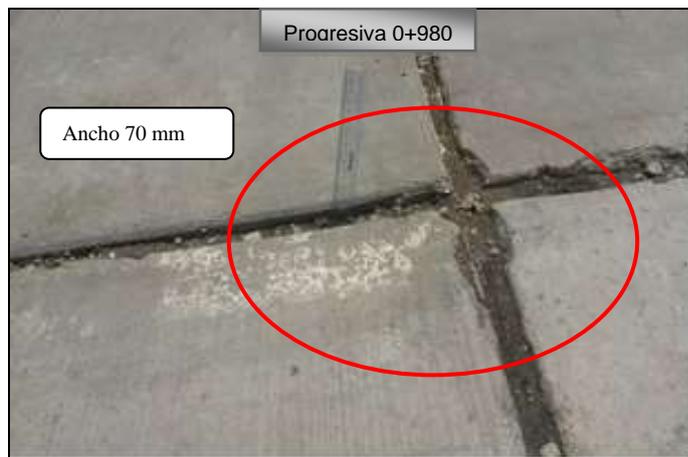
IMAGEN 3. 37. Vía Alternativa – Progresiva 0+980

Nivel de falla alta

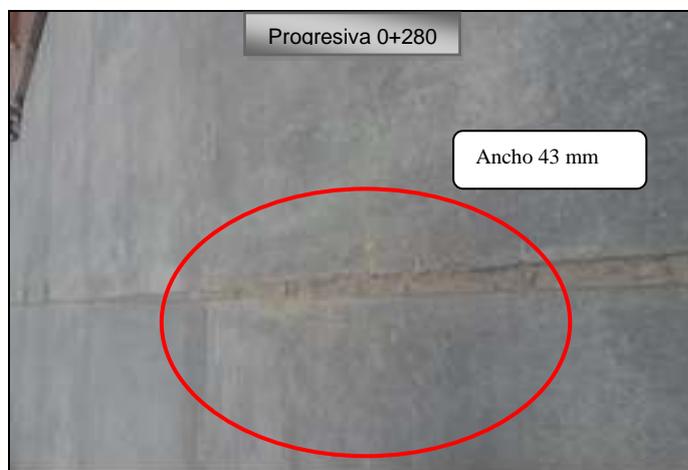
IMAGEN 3. 38. Jr. Dos de Mayo – Progresiva 0+280

Nivel de falla baja

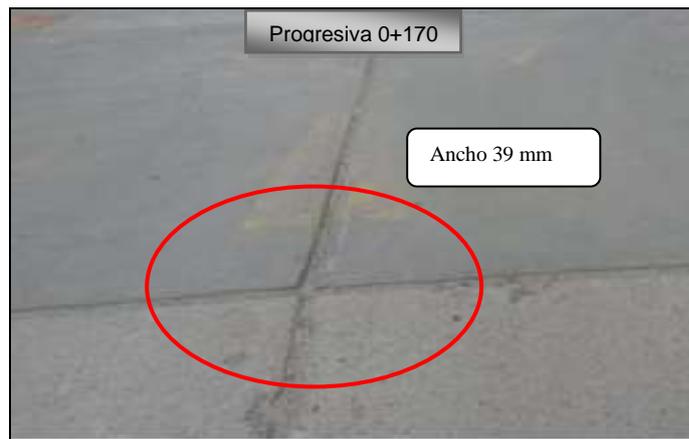
IMAGEN 3. 39. Jr. Iquitos – Progresiva 0+170

Nivel de falla baja ●

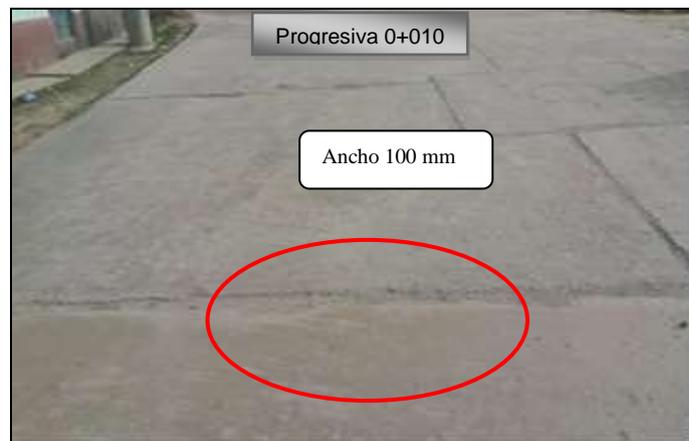
IMAGEN 3. 40. Av. Simón Bolívar – Progresiva 0+010

Nivel de falla alta ●

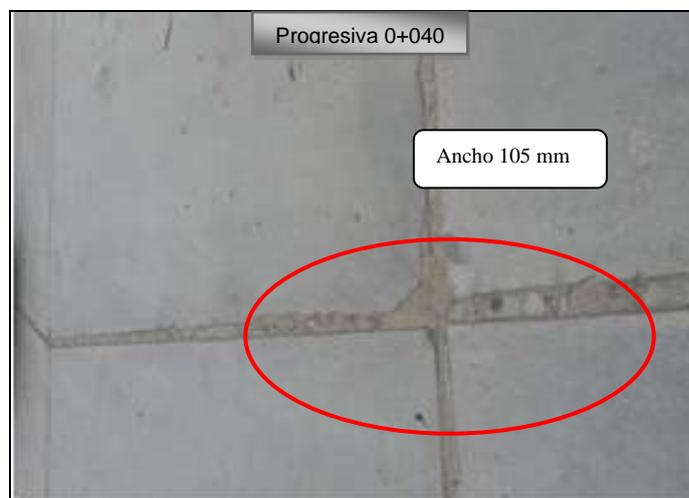
IMAGEN 3. 41. Jr. Roducindo – Progresiva 0+040

Nivel de falla alta ●

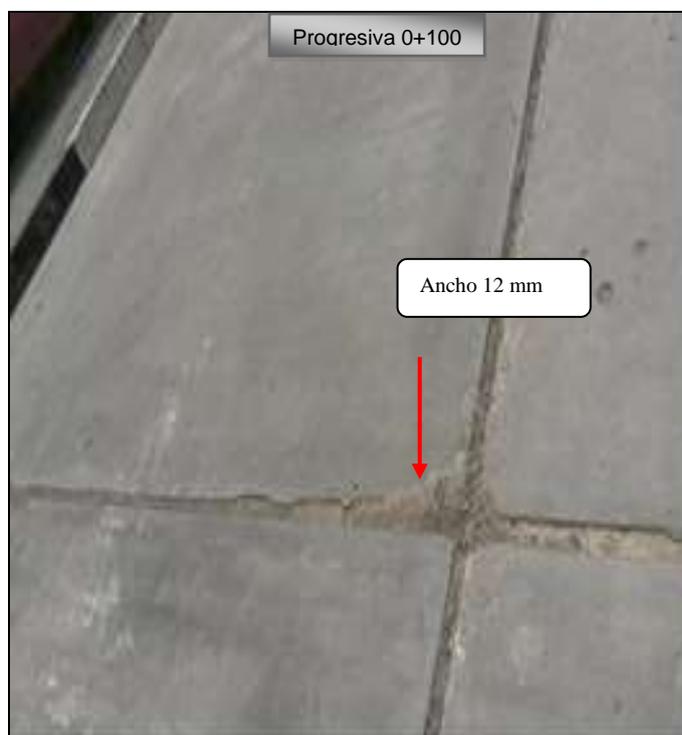
IMAGEN 3. 43. Vía Alternativa – Progresiva 0+100

Nivel de falla mediana ●

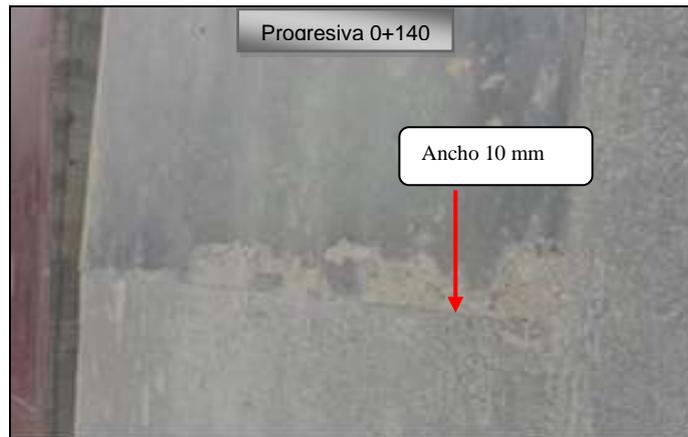
IMAGEN 3. 44. Dos de Mayo – Progresiva 0+140

Nivel de falla mediana ●

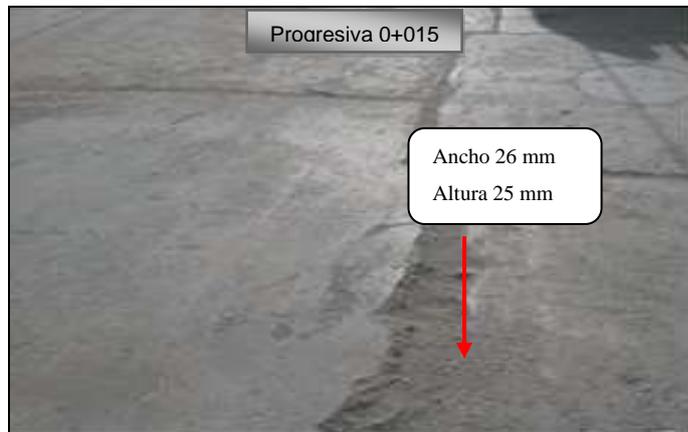
IMAGEN 3. 45. Av. Simón Bolívar – Progresiva 0+015

Nivel de falla alta. ●

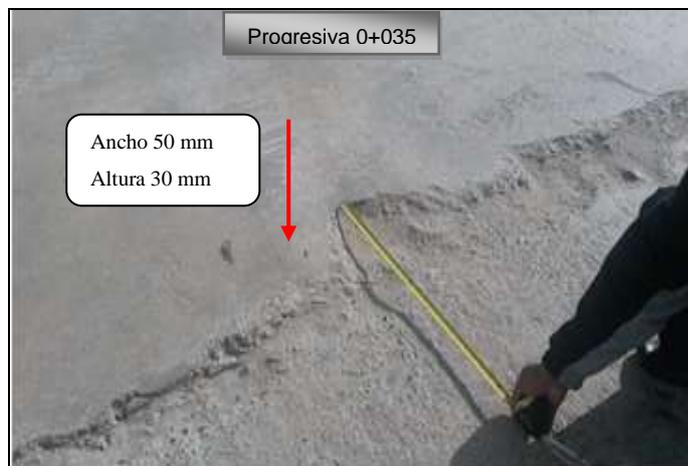
IMAGEN 3. 46. Av. Simón Bolívar – Progresiva 0+035

Nivel de falla alta. ●

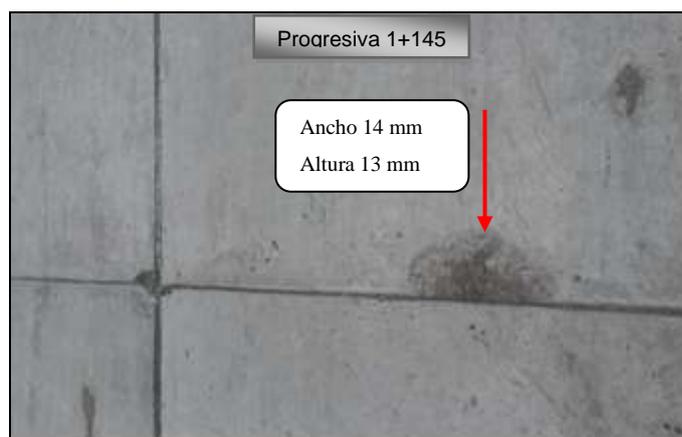
IMAGEN 3. 47. Av. La Paz – Progresiva 1+145

Nivel de falla mediana. ●

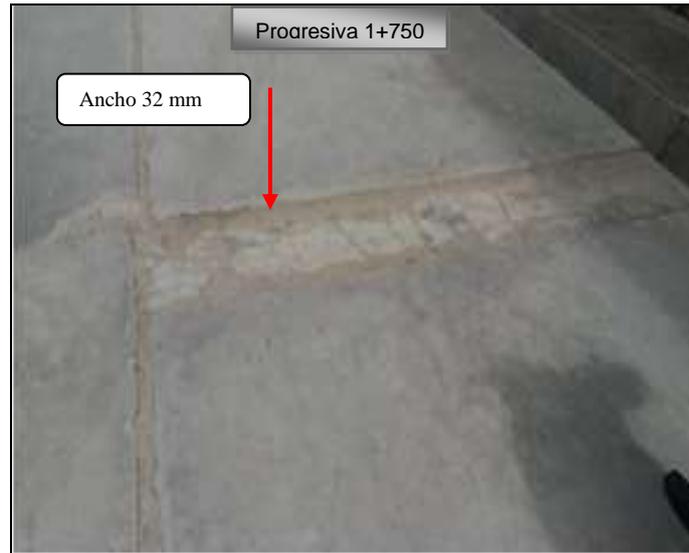
IMAGEN 3. 48. Vía Alternativa – Progresiva 1+750

Nivel de falla mediana ●

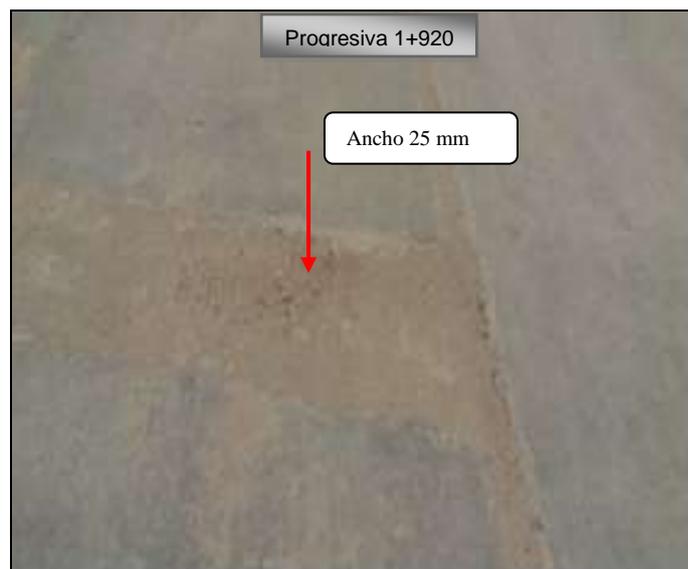
IMAGEN 3. 49. Vía Alternativa – Progresiva 1+920

Nivel de falla mediana ●

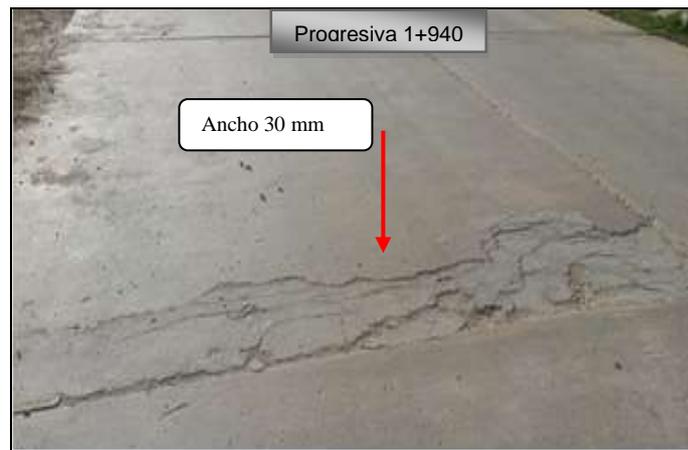
IMAGEN 3. 50. Vía Alternativa – Progresiva 1+940

Nivel de falla mediana ●

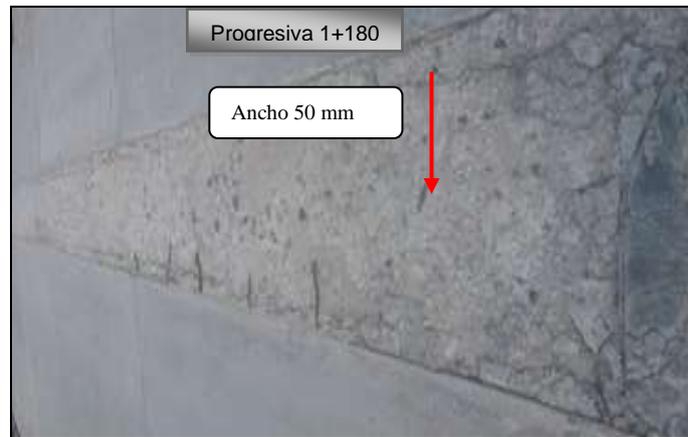
IMAGEN 3. 51. Av. La Paz – Progresiva 0+180

Nivel de falla alta. ●
