**UNIVERSIDAD PERUANA LOS ANDES**  
**FACULTAD DE INGENIERÍA**  
**ESCUELA PROFESIONAL DE INGENIERÍA CIVIL**

**ESTADO DE CONSERVACIÓN DEL PAVIMENTO  
DE LA AVENIDA PALIAN MEDIANTE EL MÉTODO  
PCI, PROVINCIA DE HUANCAYO – JUNIN 2023**

**PARA OPTAR EL TÍTULO PROFESIONAL DE  
INGENIERO CIVIL**

BACH. KEVIN ORLANDO QUISPE PALOMINO

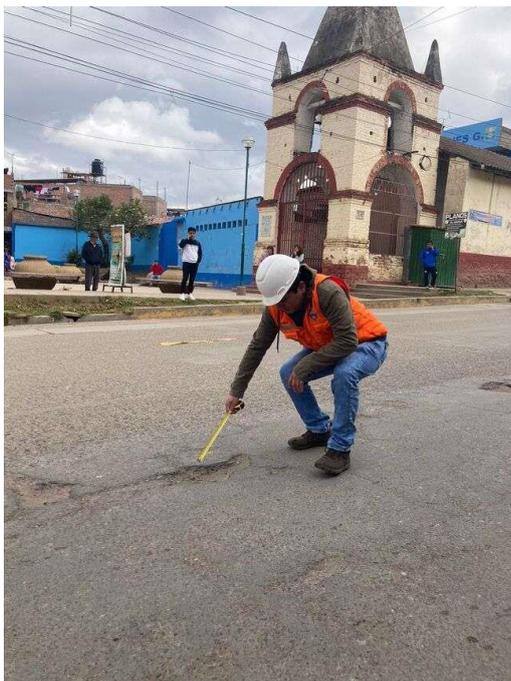
*Fotografía N° 2: Reconocimiento de falla - Huevo*

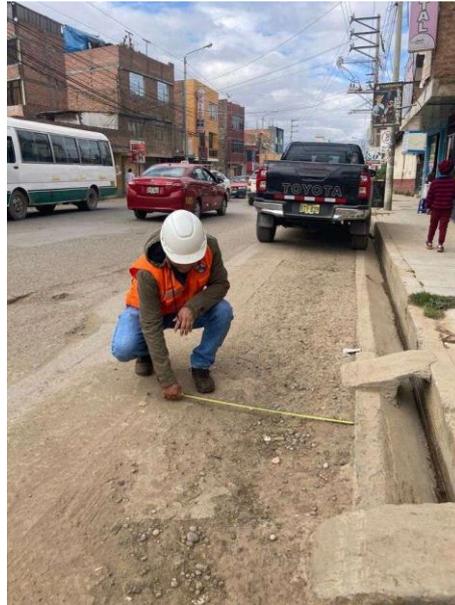
*Fotografía N° 3: Reconocimiento de la falla – Pulimento*

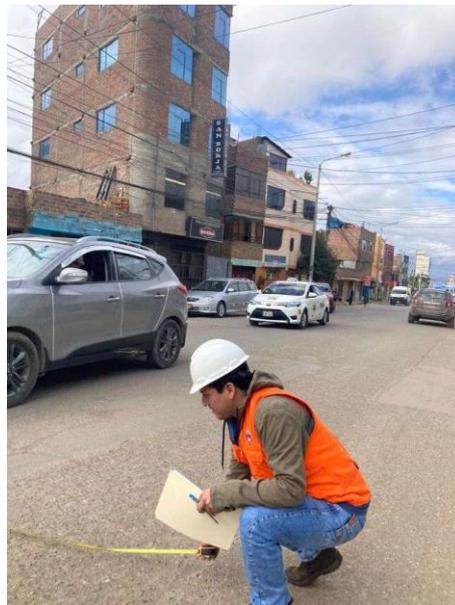
*Fotografía N° 4: Reconocimiento de falla - Pulimento*

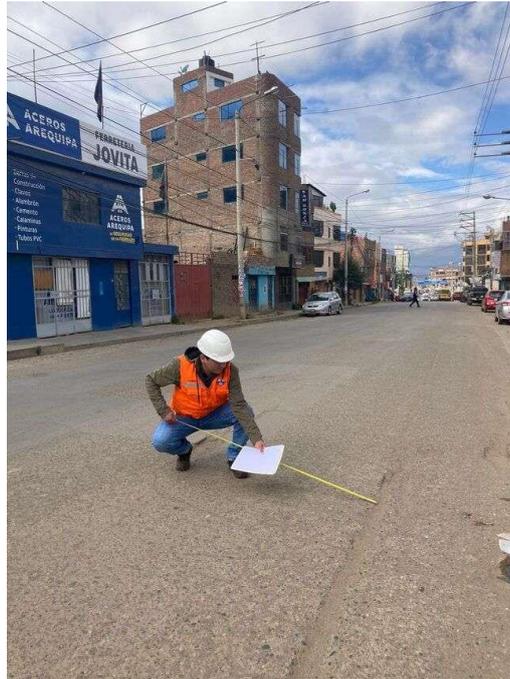
*Fotografía N° 5: Reconocimiento de falla – Pulimento*

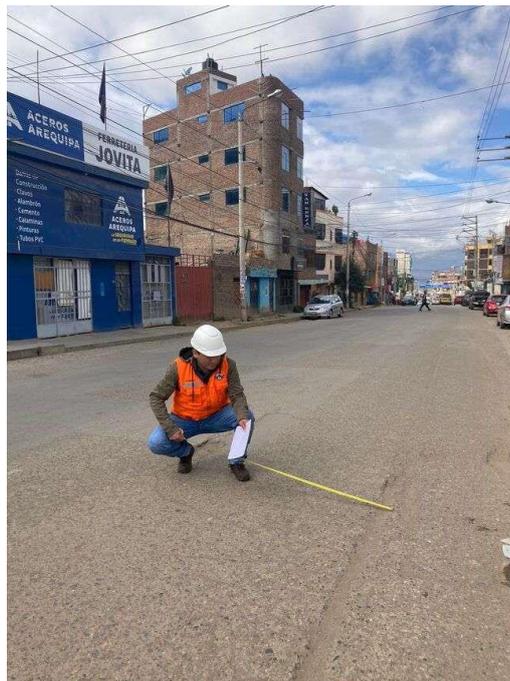
*Fotografía N° 6: Reconocimiento de falla – Pulimento*

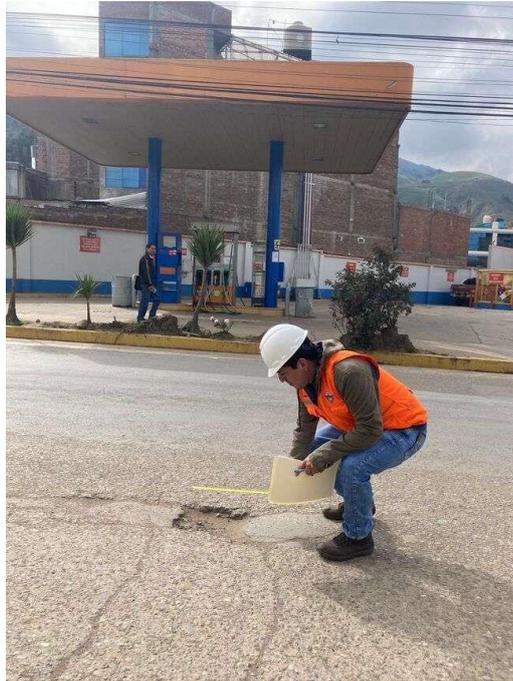
*Fotografía N° 7: Reconocimiento de falla – Hueco*

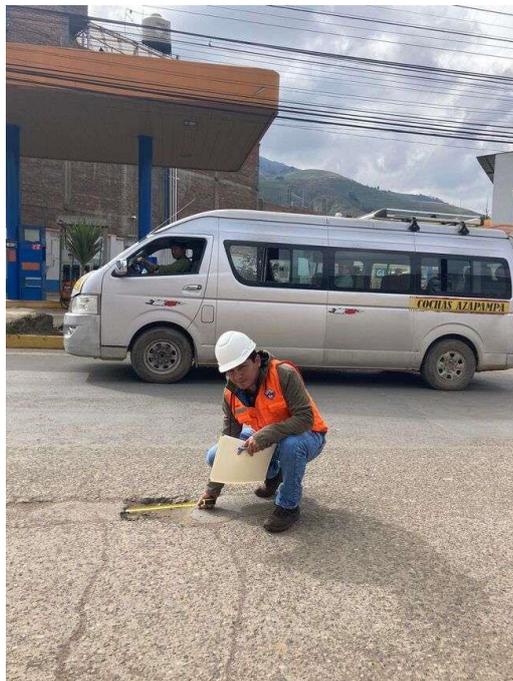
*Fotografía N° 8: Reconocimiento de falla – Hueco*

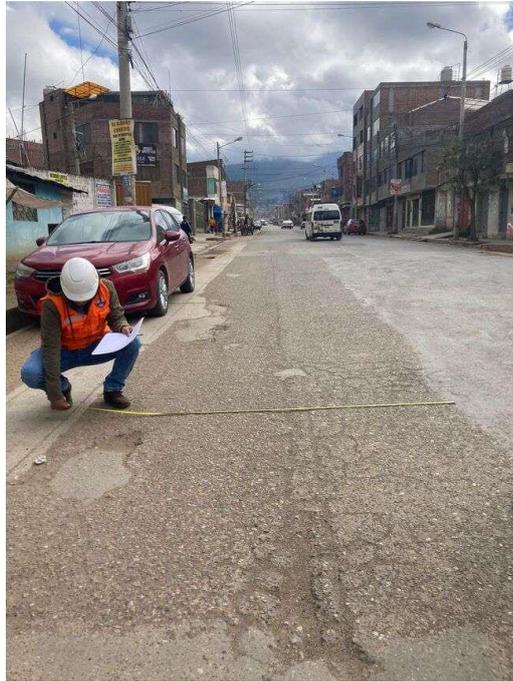
*Fotografía N° 9: Reconocimiento de falla – Piel de Cocodrilo*

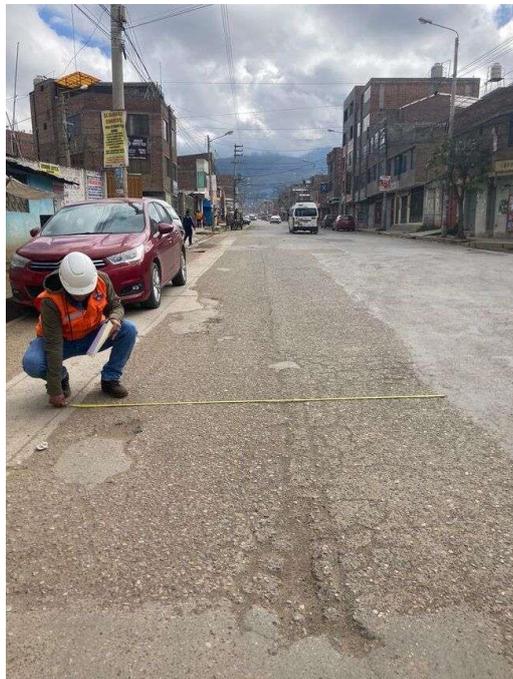
*Fotografía N° 10: Reconocimiento de falla – Piel de Cocodrilo*

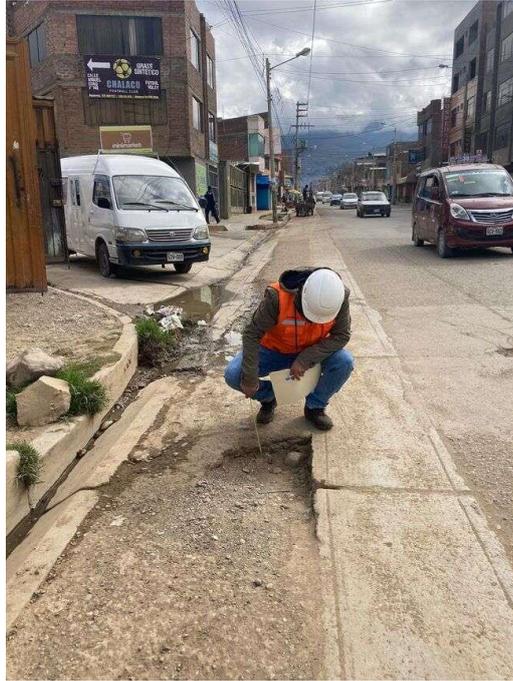
*Fotografía N° 11: Reconocimiento de falla - Hueco*

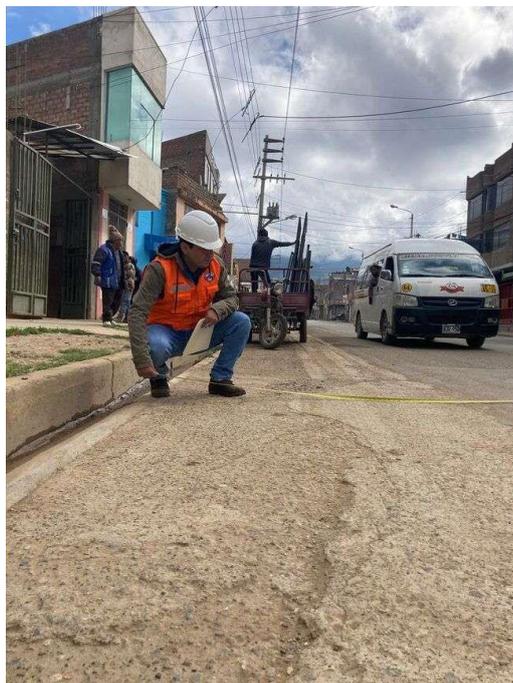
*Fotografía N° 12: Reconocimiento de falla - Pulimento*

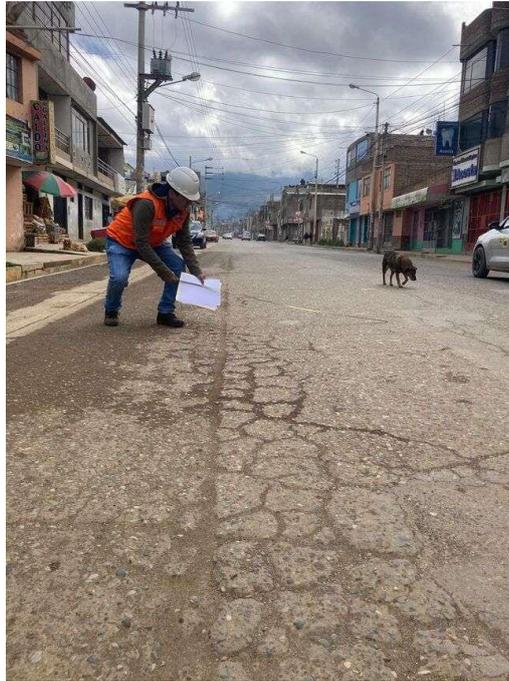
*Fotografía N° 13: Reconocimiento de falla – Piel de Cocodrilo*

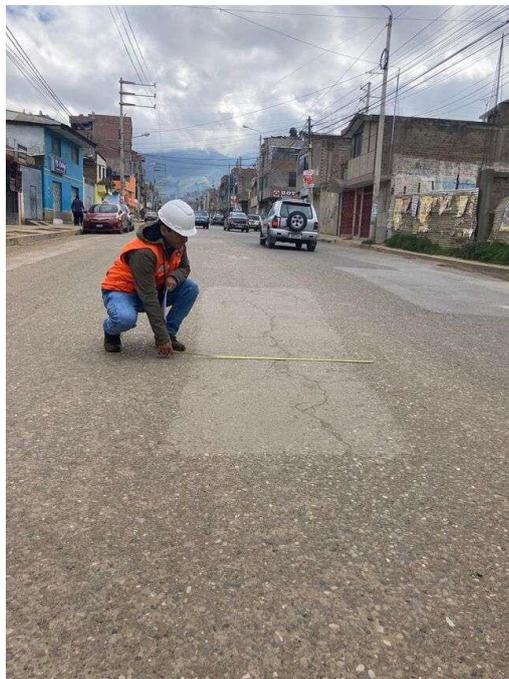
*Fotografía N° 14: Reconocimiento de falla - Parcheo*

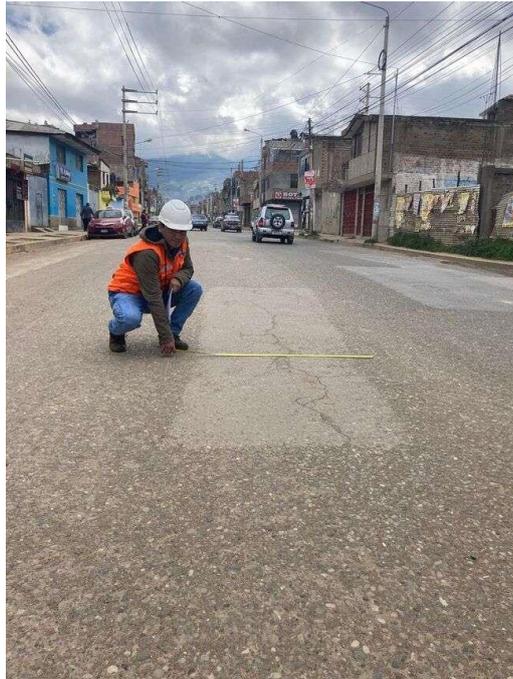
*Fotografía N° 15: Reconocimiento de falla - Parcheo*

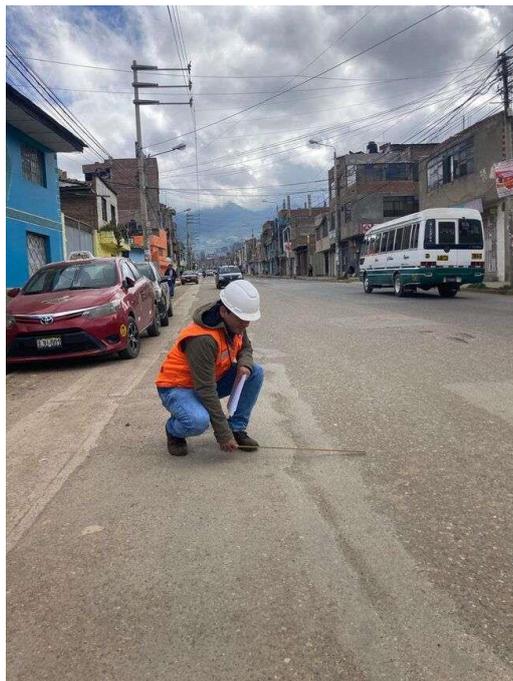
*Fotografía N° 16: Reconocimiento de falla – Piel de Cocodrilo*

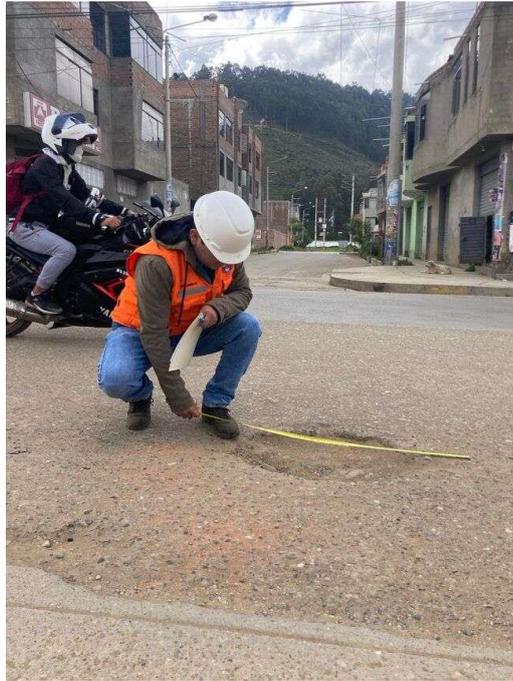
*Fotografía N° 17: Reconocimiento de falla - Hueco*

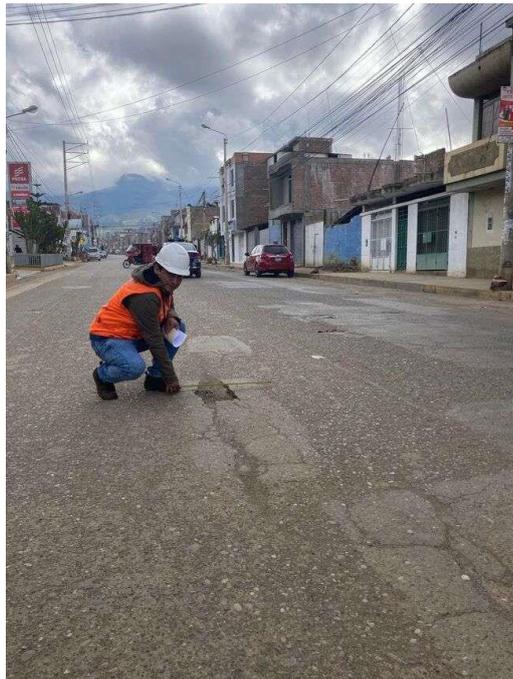
*Fotografía N° 18: Reconocimiento de falla - Hueco*

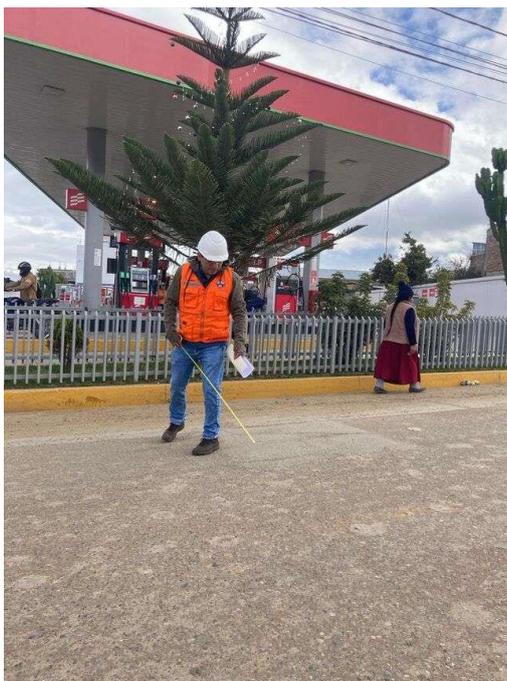
*Fotografía N° 19: Reconocimiento de falla – Piel de Cocodrilo*

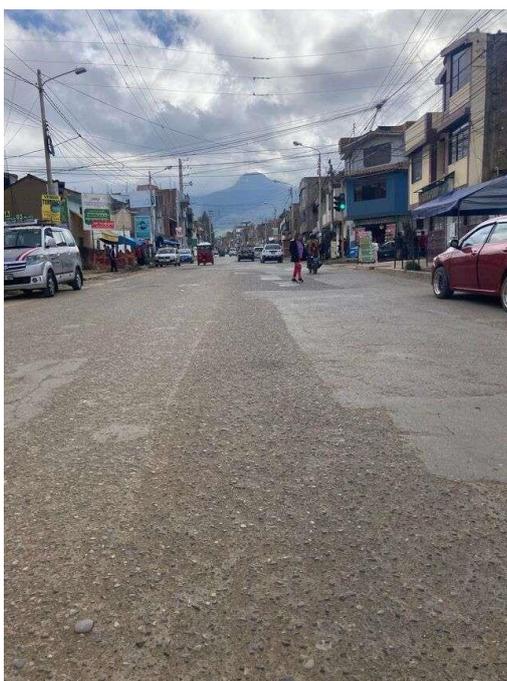
*Fotografía N° 20: Reconocimiento de falla – Desprendimiento de Agregados*

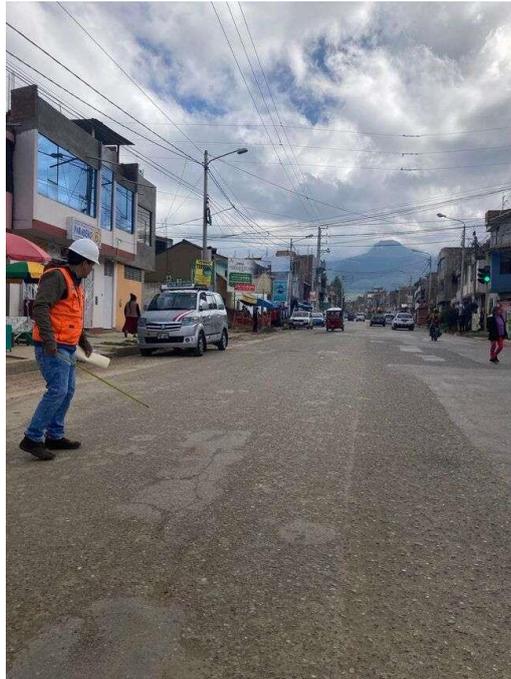
*Fotografía N° 21: Reconocimiento de falla – Piel de cocodrilo*

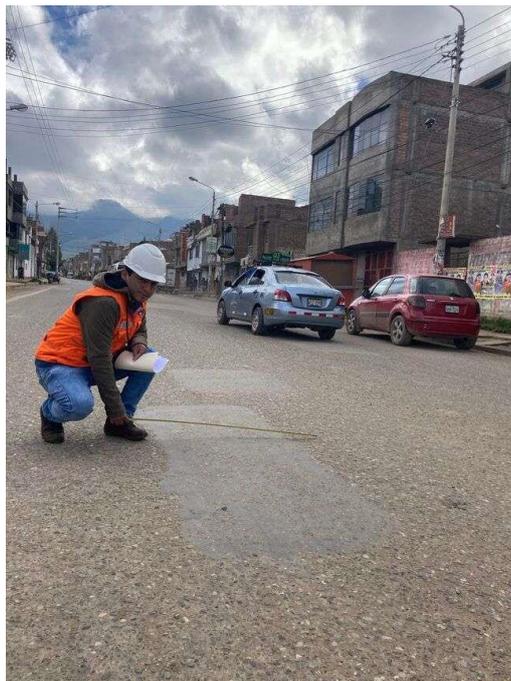
*Fotografía N° 22: Reconocimiento de falla - Parcheo*

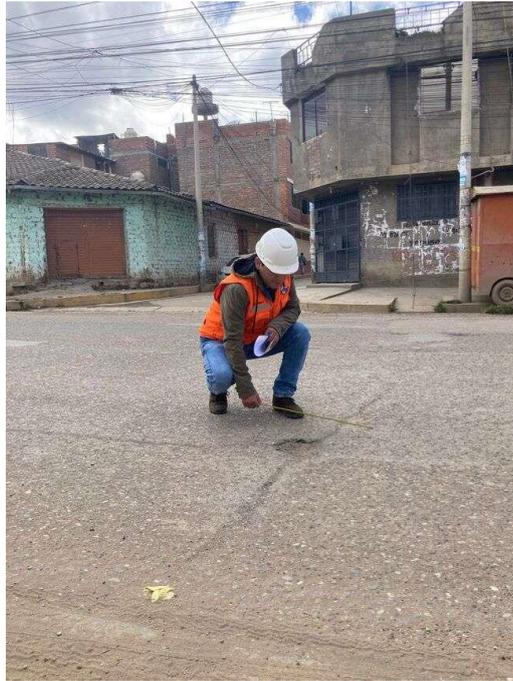
*Fotografía N° 23: Reconocimiento de falla - Huevo*

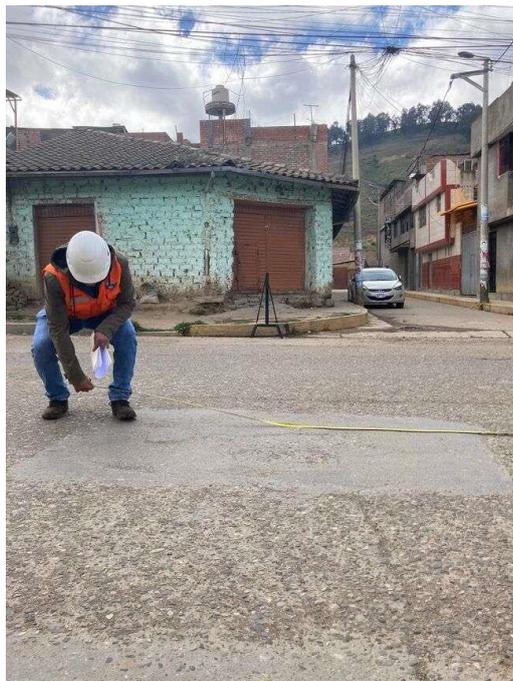
*Fotografía N° 24: Reconocimiento de falla - Parcheo*

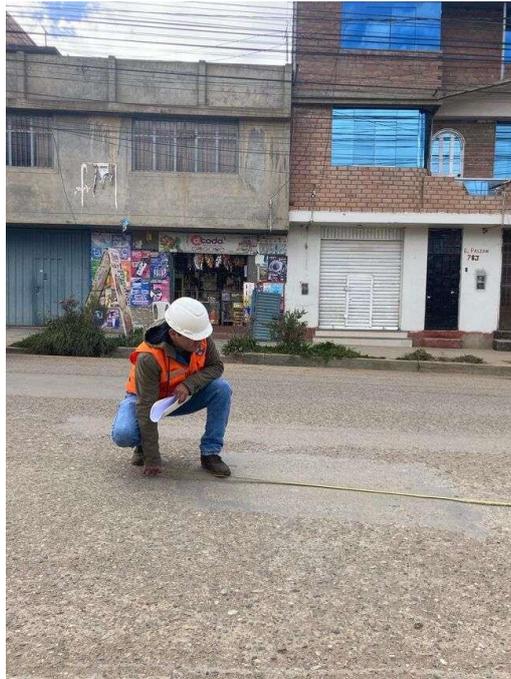
*Fotografía N° 25: Reconocimiento de falla - Parcheo*

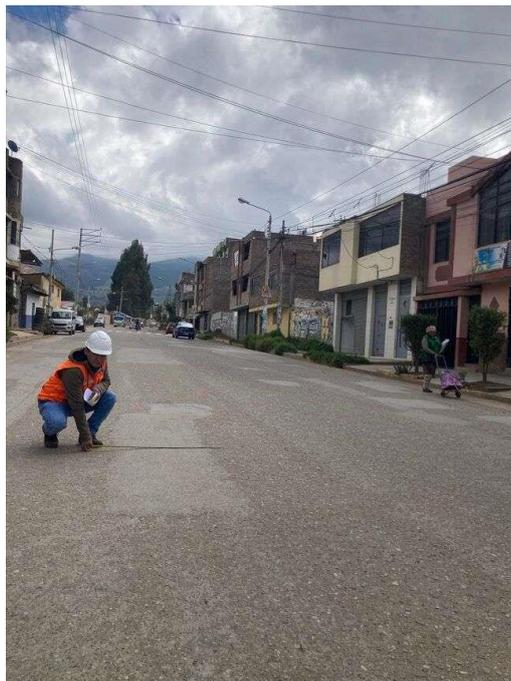
*Fotografía N° 26: Reconocimiento de falla - Parcheo*

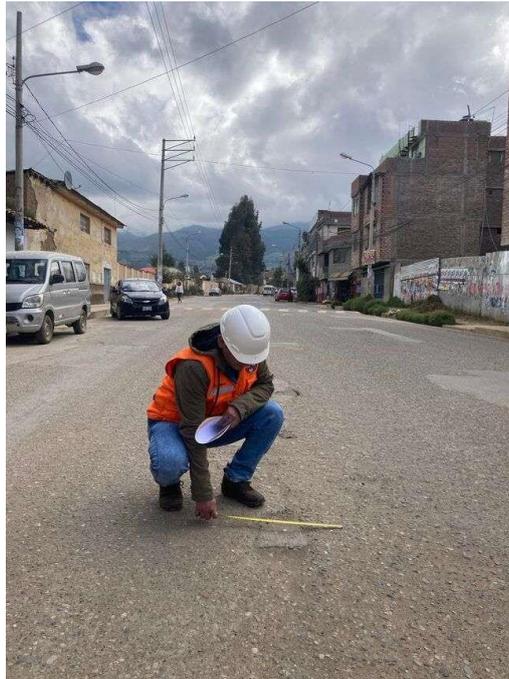
*Fotografía N° 27: Reconocimiento de falla – Piel de cocodrilo*

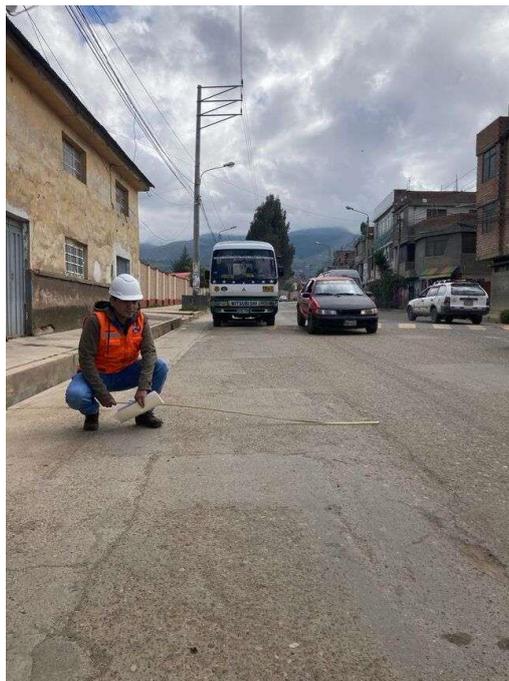
*Fotografía N° 28: Reconocimiento de falla – Piel de cocodrilo*

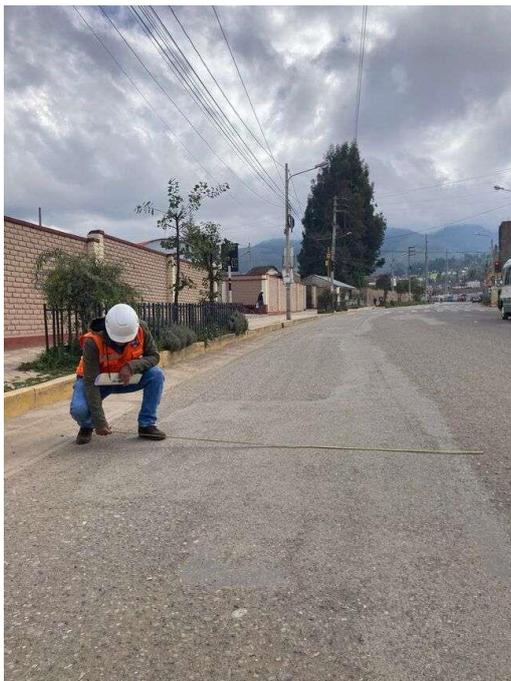
*Fotografía N° 29: Reconocimiento de falla – Desprendimiento de agregados*

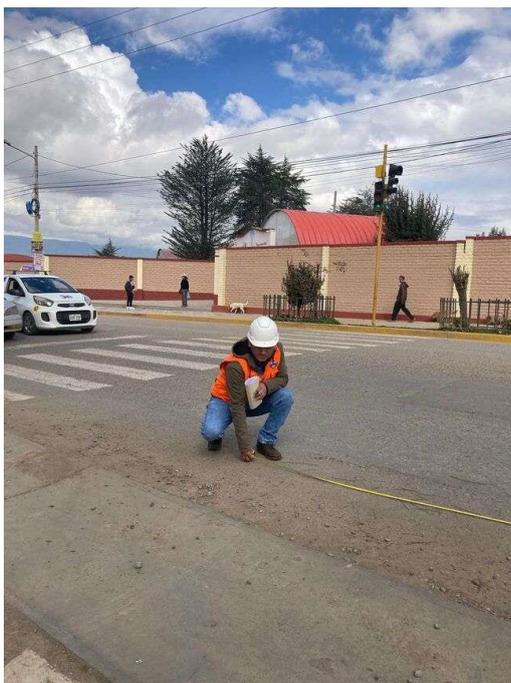
*Fotografía N° 30: Reconocimiento de falla - Pulimento*

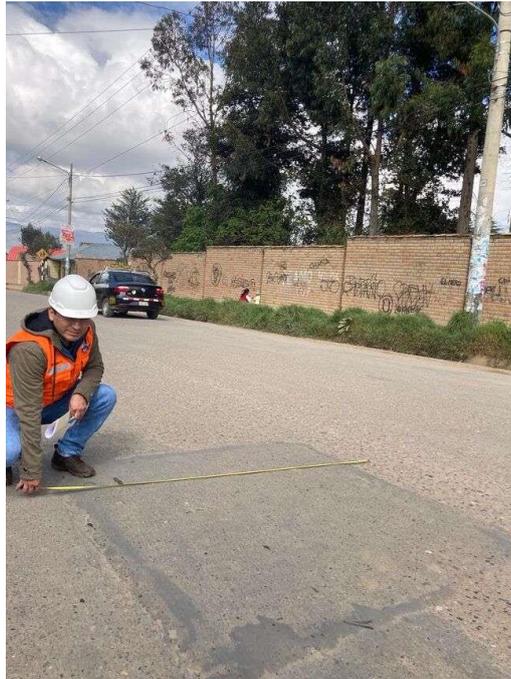
*Fotografía N° 31: Reconocimiento de falla - Parcheo*

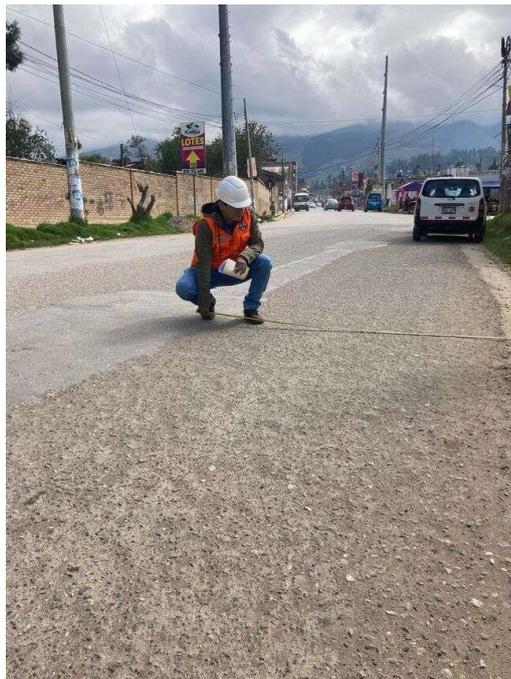
*Fotografía N° 32: Reconocimiento de falla – Desprendimiento de agregado*
