UNIVERSIDAD PERUANA LOS ANDES
FACULTAD DE INGENIERÍA
ESCUELA PROFESIONAL DE INGENIERÍA CIVIL

TESIS

**INFLUENCIA DE LA ESCORRENTÍA EN EL
DESGASTE DE CARPETAS ASFÁLTICAS EN
EL JIRÓN JOSÉ PARDO, CHILCA - 2023**

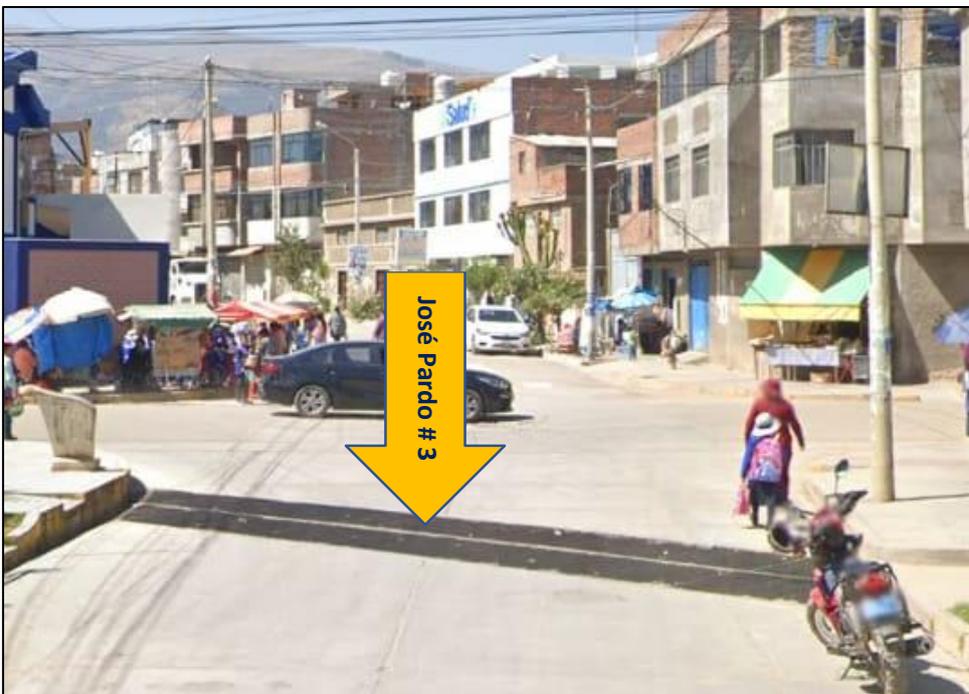
- Esto quiere decir que el grado de inclinación para las cuadras 3 y 4 es mínima; teniendo en cuenta que en la cuadra 3 del jirón José Pardo se identificó una rejilla de alcantarillado, lo que significa que el caudal de la escorrentía debe llegar hasta la ubicación de la rejilla, lo cual por el grado de inclinación de 1% la recaudación del caudal hacia la rejilla es deficiente.

Figura 5-1. Rejilla de la cuadra 3 del Jirón José Pardo

La rejilla ubicada en la cuadra 3 del Jirón José Pardo ha colapsado, lo que representa un riesgo para la seguridad y el tránsito peatonal y vehicular en la zona. Este colapso puede deberse a el deterioro estructural de la rejilla debido al paso del tiempo y la falta de mantenimiento adecuado

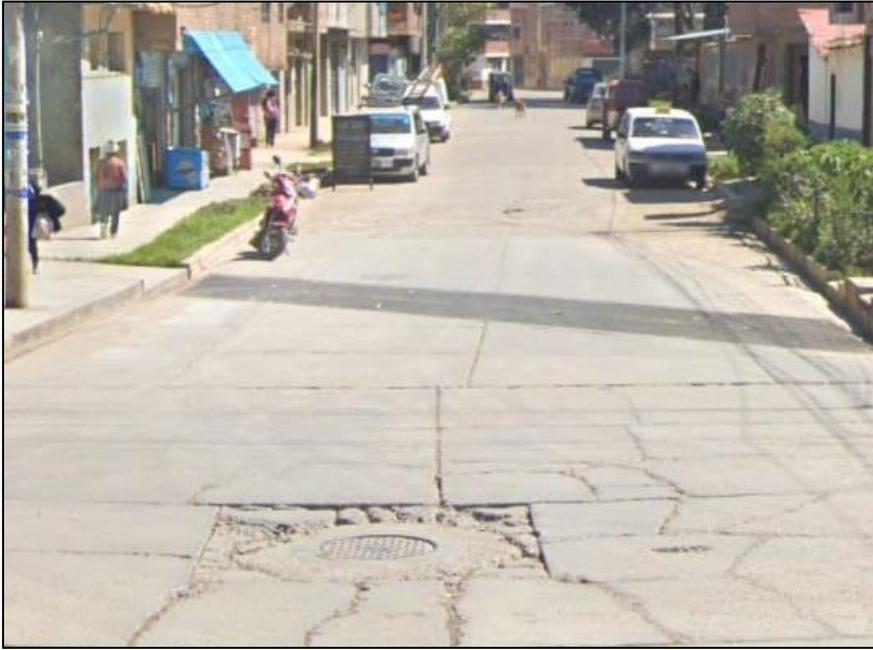
Figura 5-2. Estado del pavimento junto a la rejilla de alcantarillado y tapa de buzón.
Fuente: Elaboración propia

En la figura 1; se identificó la rejilla que se ubica en la cuadra 3 del jirón José Pardo, además en la figura 2; se identificó los buzones en la calle pavimentada con cota de fondo y cota de tapa, así mismo se pudo observar que el pavimento muestra un desgaste y deterioro avanzado, además el sistema de alcantarillado para la escorrentía solo existe en algunas cuadras del jirón José Pardo.

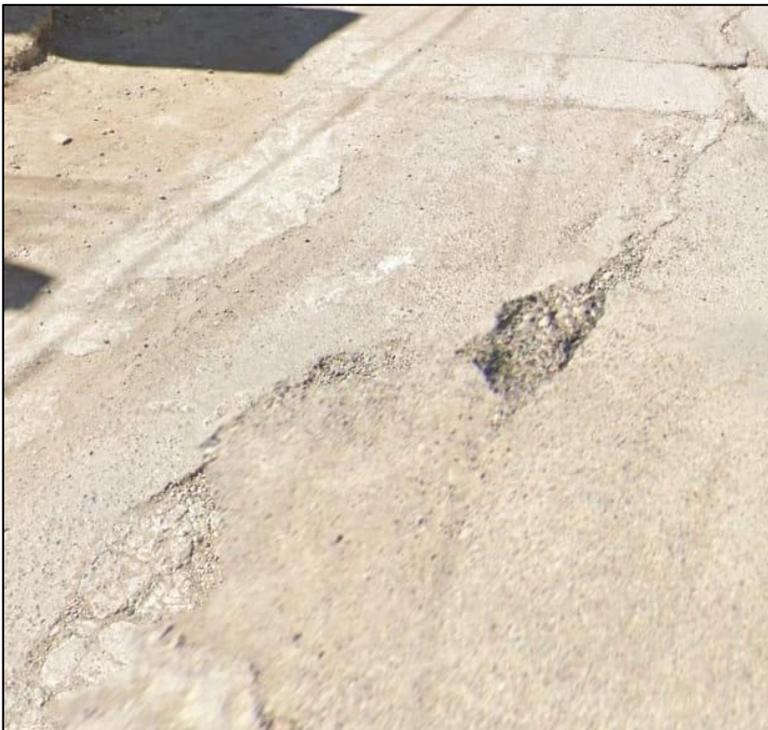
Figura 5-4. Huecos en el pavimento flexible.
Fuente: Elaboración propia.

Se presentan por la falta de mantenimiento adecuado, como la reparación o sellado oportuno de grietas, puede permitir que pequeños problemas se conviertan en huecos más

grandes con el tiempo. La infiltración de agua debajo del pavimento debilita la estructura y contribuye a la formación de huecos debido a la erosión y la presión del agua.

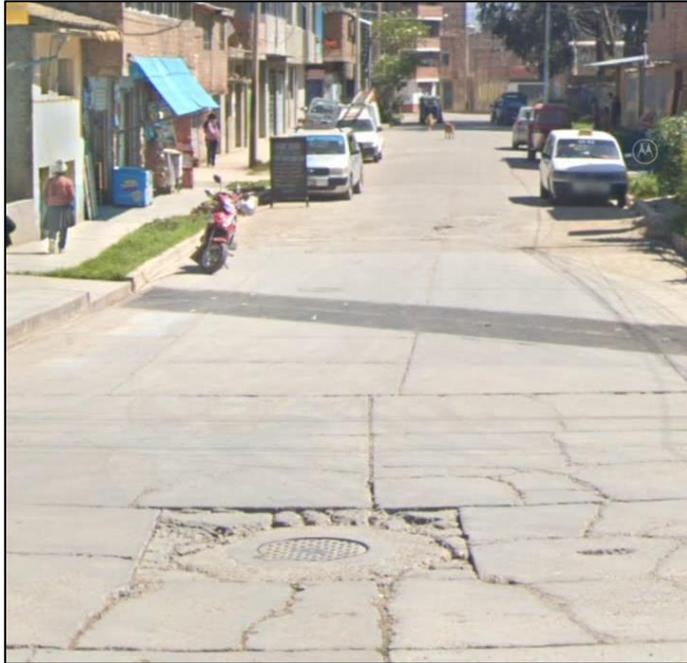
Figura 5-5. Grietas de fatiga
Fuente: Elaboración Propia

Las grietas de fatiga son un tipo común de deterioro en las superficies de pavimentos asfálticos. Se forman debido a la acumulación de tensiones repetidas provocadas por el tráfico vehicular y los cambios de temperatura. Este tipo de grietas se manifiesta como una red de fisuras paralelas entre sí y perpendiculares al eje de la carretera. Son más prevalentes en áreas con tráfico intenso y condiciones climáticas extremas. Variaciones de temperatura: Los cambios de temperatura provocan la contracción y expansión del pavimento, generando tensiones que contribuyen al desarrollo de grietas. Espesor inadecuado del pavimento: La falta de espesor suficiente en la capa asfáltica puede hacer que el pavimento sea más susceptible a la fatiga y, por lo tanto, a la formación de grietas. Calidad del material: La calidad del asfalto utilizado en la construcción del pavimento y su resistencia a la fatiga son factores determinantes en la formación de grietas de fatiga.

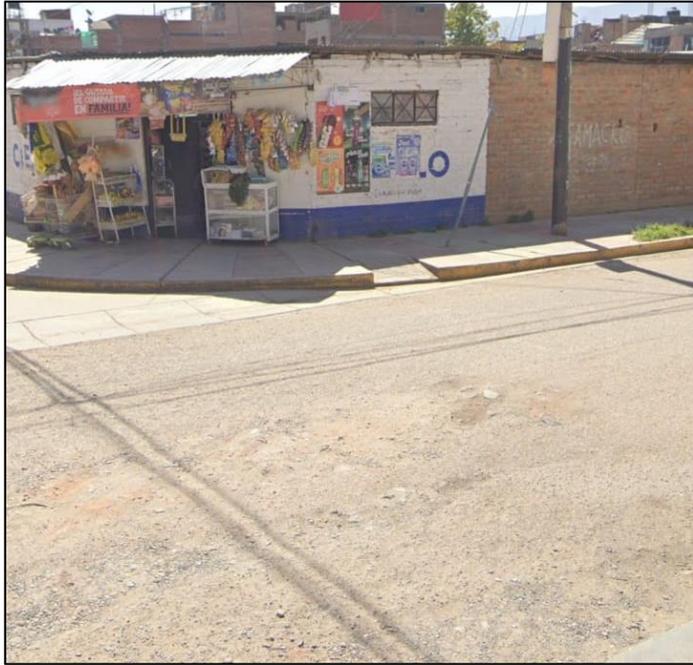
Figura 5-6. Desintegración y disgregación
Desintegración y disgregación

Así mismo en la Tabla 5.6, se observa de las 33 fallas asfálticas la mayoría fueron de nivel media y 4 fallas tienen una severidad alta, por lo cual de acuerdo al nivel de severidad media y alta según la densidad, se determina que el índice de condición de las carpetas asfálticas de las cuadras del jirón José Pardo representa un pavimento con altas fallas, es decir las carpetas asfálticas se encuentran en mal estado, por lo que es de urgencia la intervención de las autoridades para mejorar las carpetas asfálticas y los sistemas pluviales. Así mismo las fallas asfálticas se evidencian en las figuras 3; 4; 5 y 6 donde se observan el desgaste de las carpetas asfálticas.

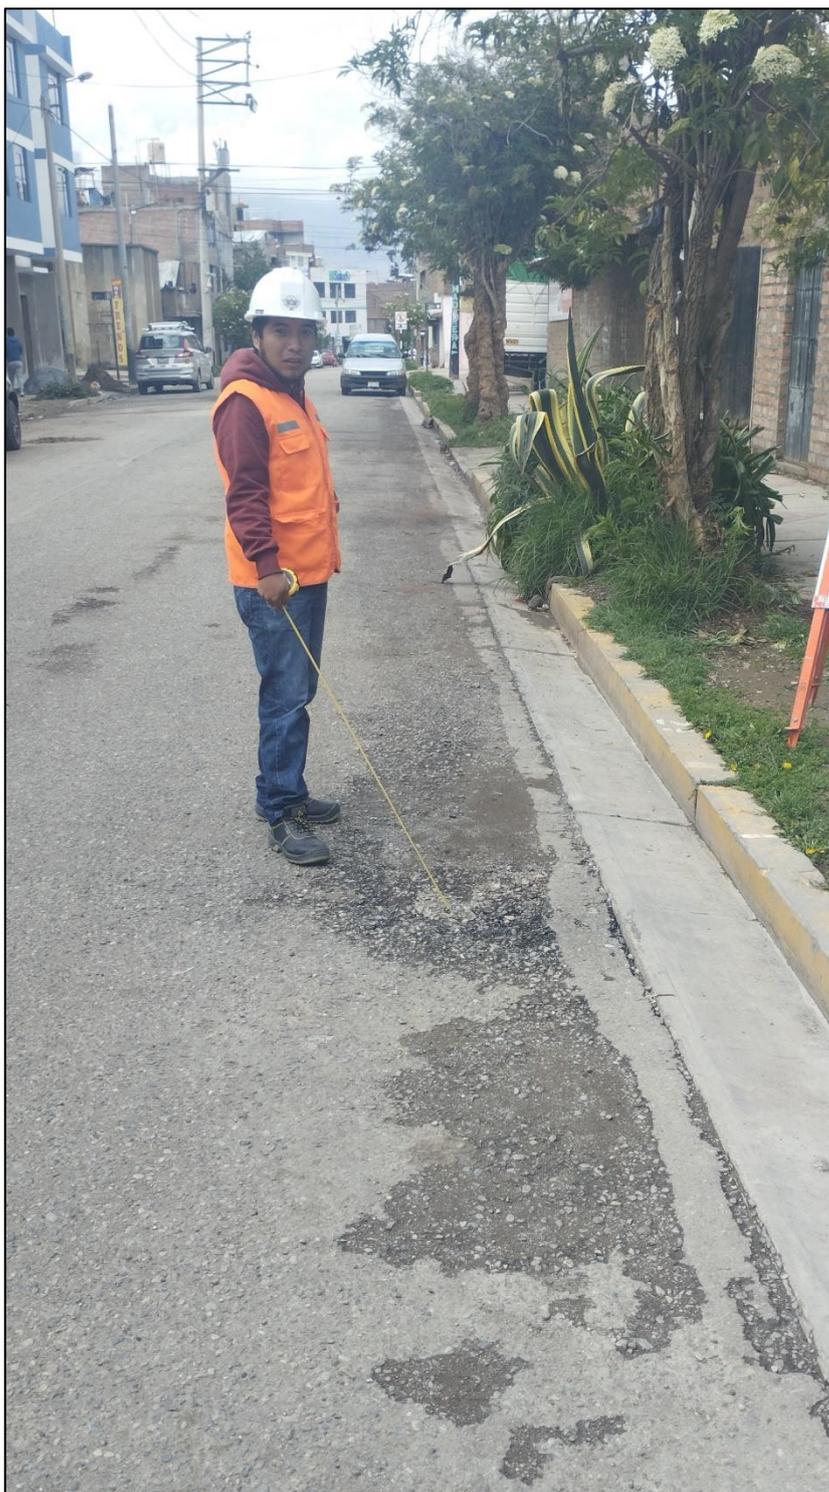
Fotografía 3 Daño superficial textura inadecuada falla por desintegración y disgregación.

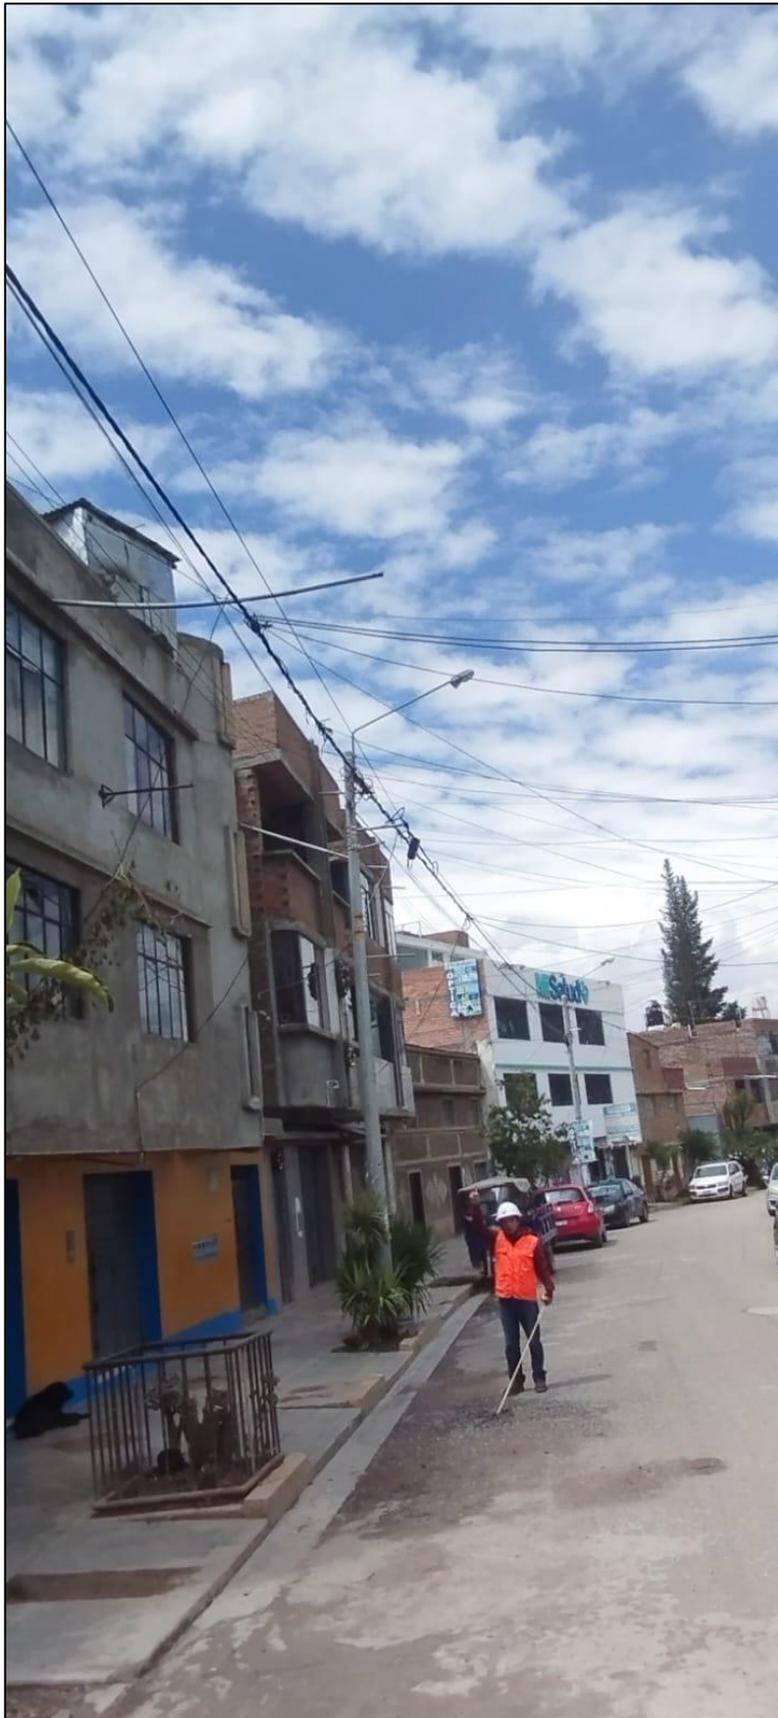
Fotografía 4 Canalización de aguas pluviales desde viviendas mediante tuberías suspendidas hacia la carpeta asfáltica.

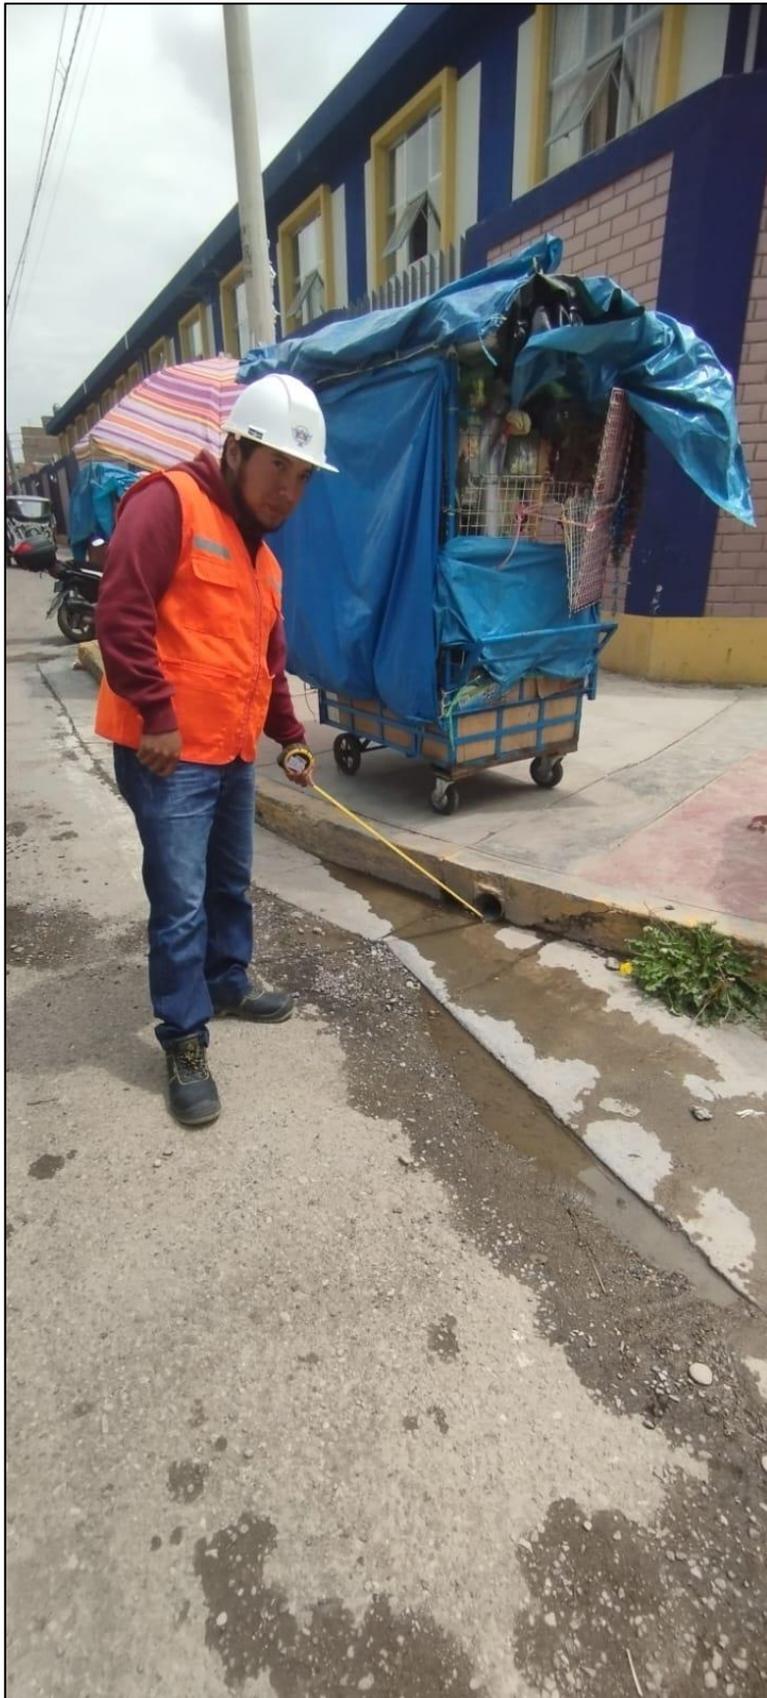
Fotografía 5 Evacuación de aguas pluviales de la escuela Bolognesi

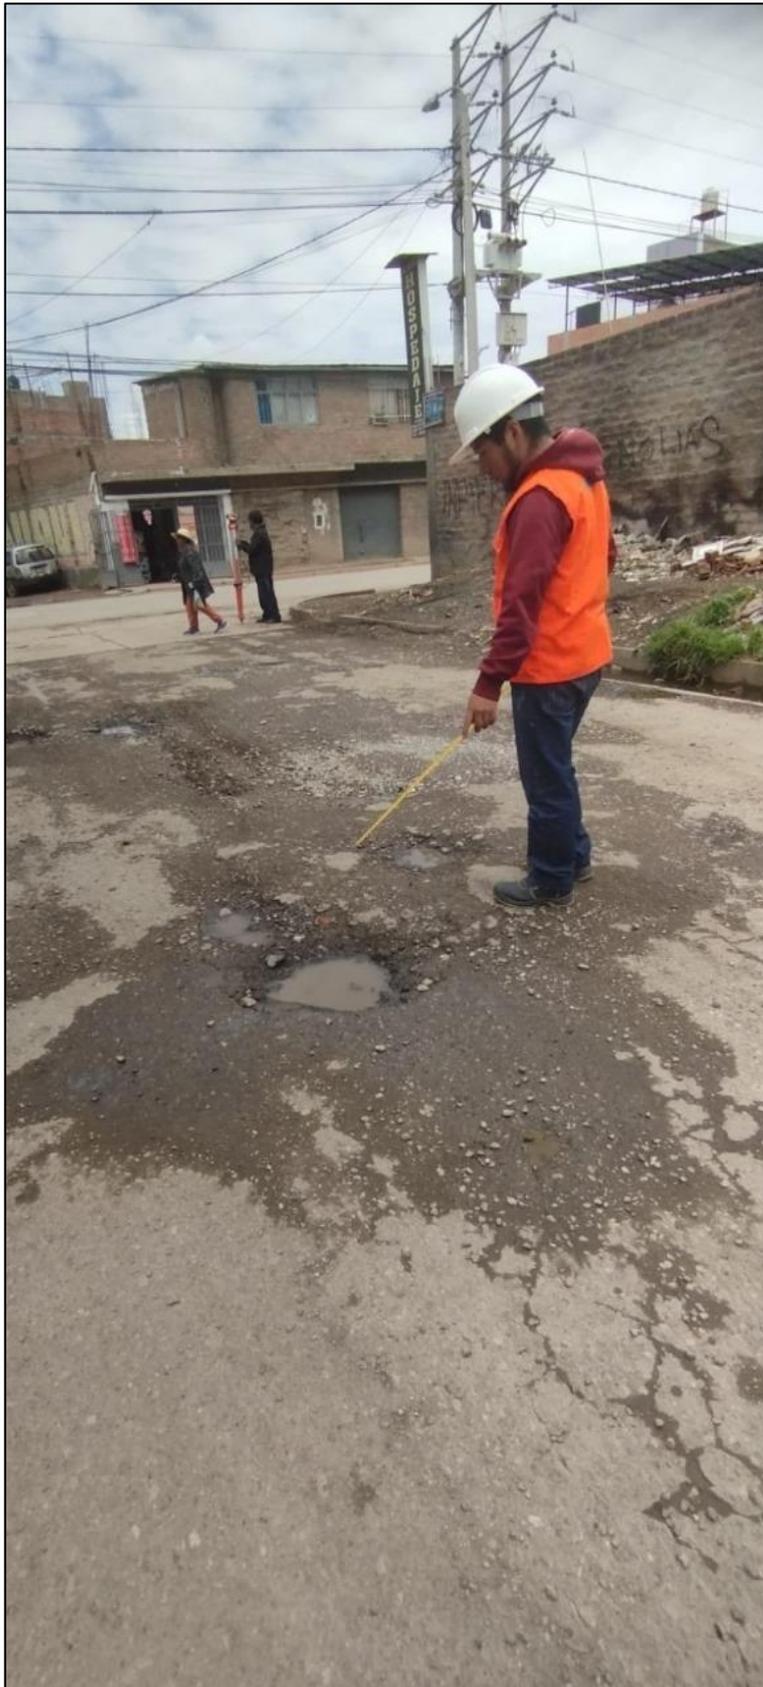
Fotografía 6 Medición de falla estructural del pavimento, hueco con un nivel medio
