UNIVERSIDAD PERUANA LOS ANDES

TRABAJO DE SUFICIENCIA PROFESIONAL

**EVALUACION DEL MANTENIMIENTO VIAL
DE LA CAPA DE AFIRMADO DEL CAMINO
VECINAL RUTA R-120504 CON EMP.JU
SECTOR CHURCO, JUNÍN 2023**

Bach. OCHOA RAMOS, ADAMIX

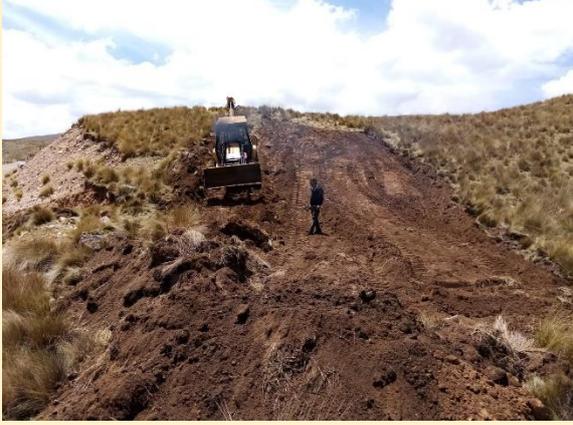
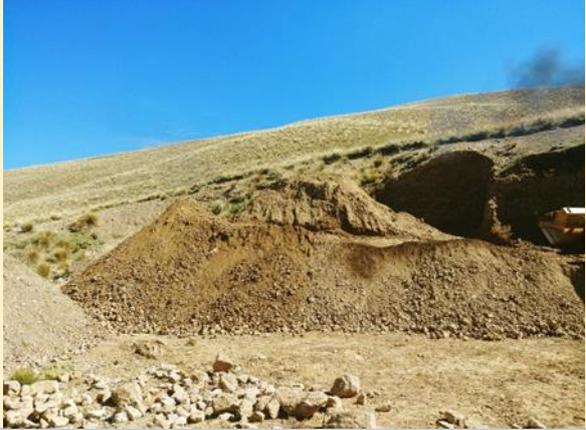
Limpieza y extracción de cantera	Acumulado final de cantera

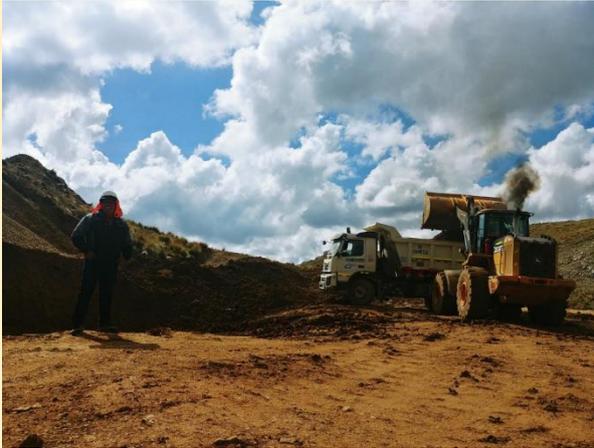
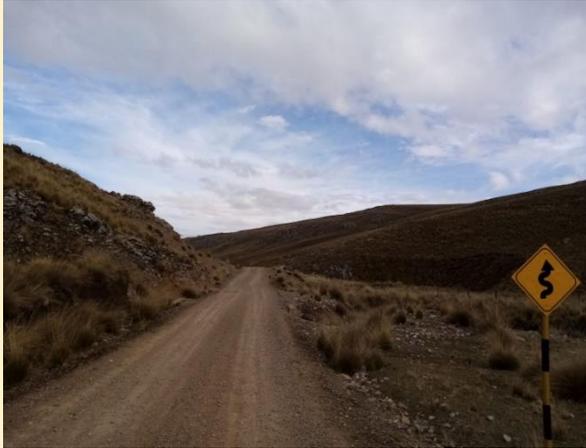
Limpieza de la vía	Afirmado final del tramo

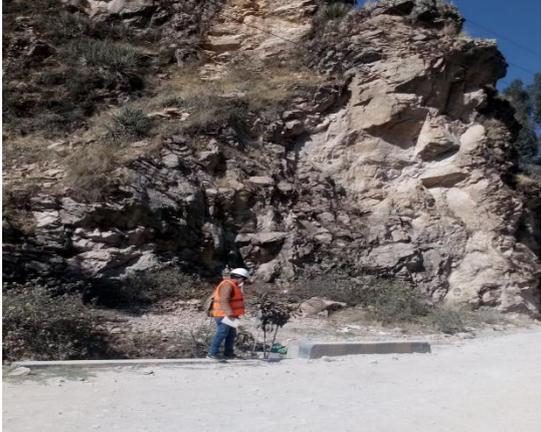
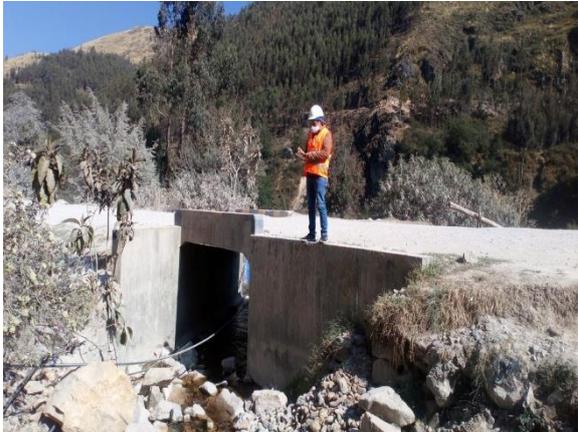
Evaluación del estado de las fuentes de agua	Limpieza de las fuentes de agua encontradas
