**UNIVERSIDAD PERUANA LOS ANDES**

**TESIS**

**PROPUESTA DE REHABILITACIÓN  
DE PAVIMENTO PARA MEJORAR LA  
TRANSITABILIDAD VEHICULAR DEL  
TRAMO DE CARRETERA SANTA  
ROSA-CONCEPCIÓN-JUNÍN, 2022**

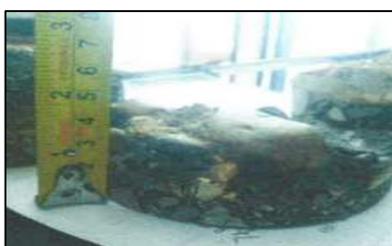
Al realizar las mediciones de las muestras de diamantina y obtener el promedio algunos especímenes no sobreasaban la pulgada lo que impidió que en estas muestras se realice la evaluación de estabilidad, fujo, volumen de briqueta, etc.

Figura N° 8. Muestra de diamantina extraída

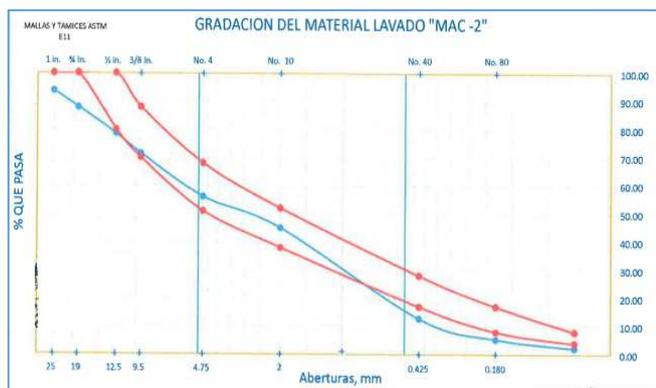
Figura N° 9. Curva granulométrica de del material asfaltico lavado M1 progresiva Km 3+600  
Nota: Elaboración Propia

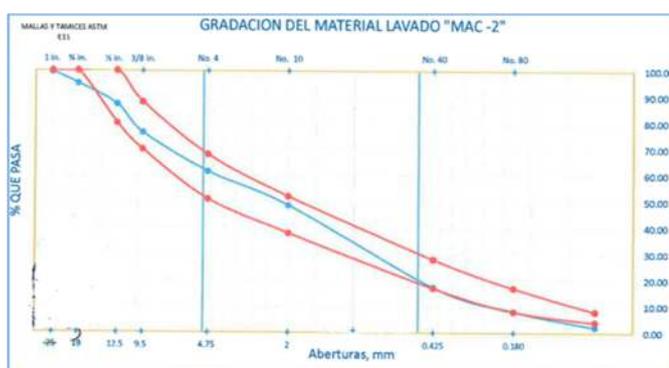
Figura N° 10. Curva granulométrica de del material asfaltico lavado M1 progresiva Km 3+800  
Nota: Elaboración Propia

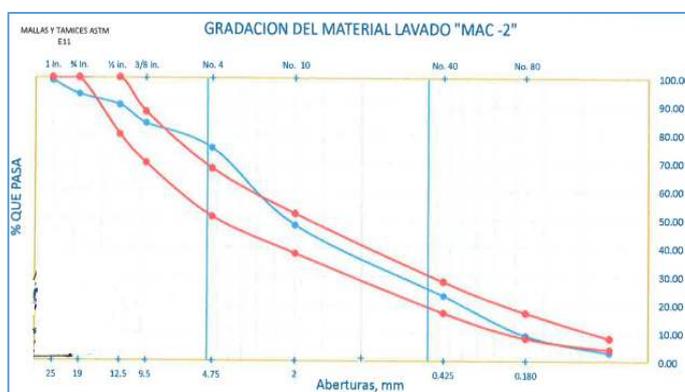
Figura N° 11. Curva granulométrica de del material asfaltico lavado M1 progresiva Km 4+250  
Nota: Elaboración Propia

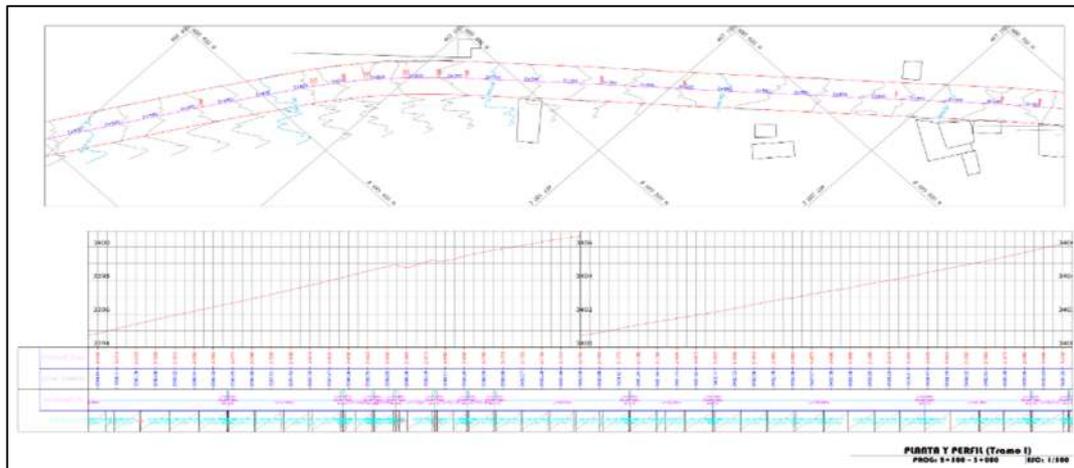
Figura N° 16. Planta y perfil de la carretera de estudio.  
Nota: Elaboración propia.

De ello, se verificó que la carretera cumple con las disposiciones normativas establecidas en el Manual de Carreteras: Diseño Geométrico RD N° 03-2018 MTC/14, respecto a la pendiente longitudinal, siendo que la carretera mantiene un alineamiento favorable para la conducción del tráfico. Se observa que, en términos generales, el trayecto presenta una pendiente constante, sin curvas verticales u horizontales que ameriten un rediseño de la condición actual.
