UNIVERSIDAD PERUANA LOS ANDES
FACULTAD DE INGENIERÍA
ESCUELA PROFESIONAL DE INGENIERÍA CIVIL

TESIS

**EVALUACIÓN Y PROPUESTAS DE MEJORA PARA
EL PAVIMIENTO FLEXIBLE DEL JIRÓN COLONOS
FUNDADORES MEDIANTE EL USO DEL MÉTODO
DE INDICE DE CONDICIÓN, SATIPO**

2023

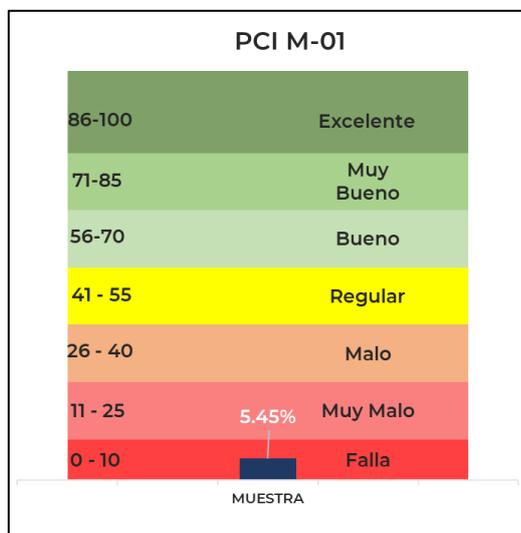
Figura 22: Evaluación PCI de la Unidad de Muestreo km 0+000 – km 0+036

Asimismo, la **Figura 22**, muestra la calificación PCI, con un valor de 5.45 y una condición de tipo: Falla.

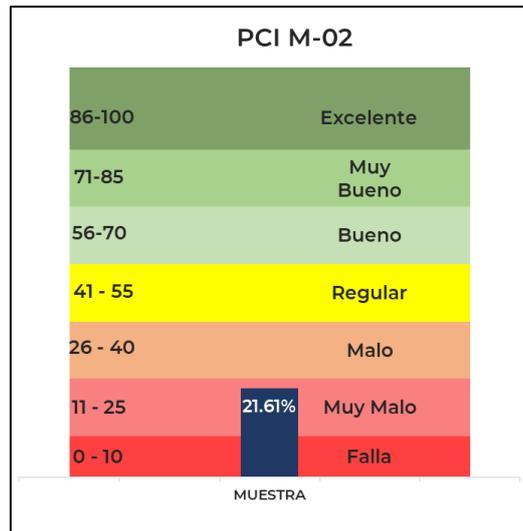
Figura 23: Evaluación PCI de la Unidad de Muestreo km 0+144 – km 0+180

Asimismo, la **Figura 23**, muestra la calificación PCI, con un valor de 21.61 y una condición de tipo: Muy malo.

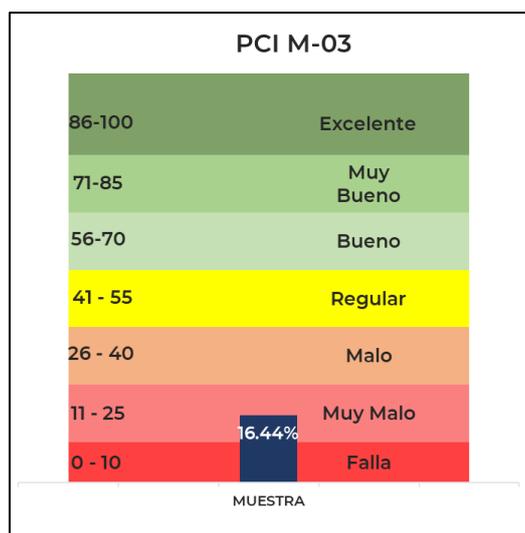
Figura 24: Evaluación PCI de la Unidad de Muestreo km 0+288 – km 0+324

Asimismo, la **Figura 24**, muestra la calificación PCI, con un valor de 16.44 y una condición de tipo: Muy malo.

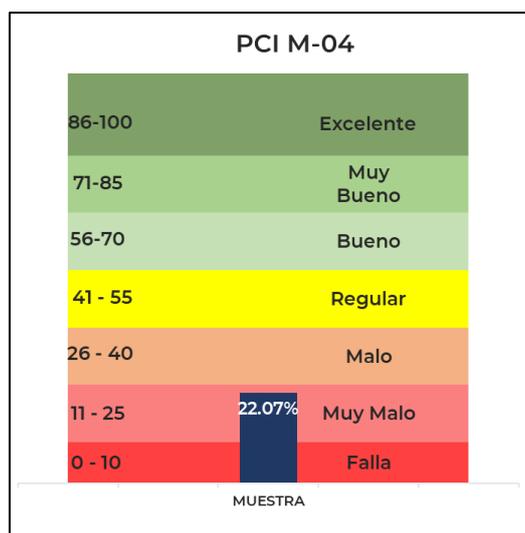
Figura 25: Evaluación PCI de la Unidad de Muestreo km 0+432 – km 0+468

Asimismo, la **Figura 25**, muestra la calificación PCI, con un valor de 22.07 y una condición de tipo: Muy malo.

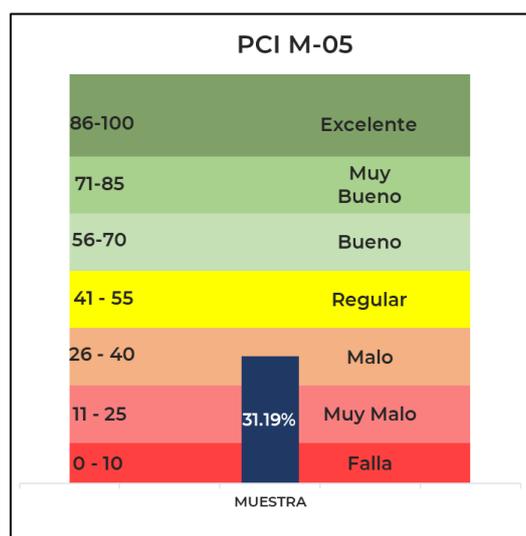
Figura 26: Evaluación PCI de la Unidad de Muestreo km 0+576 – km 0+612

Asimismo, la **Figura 26**, muestra la calificación PCI, con un valor de 31.19 y una condición de tipo: Malo.

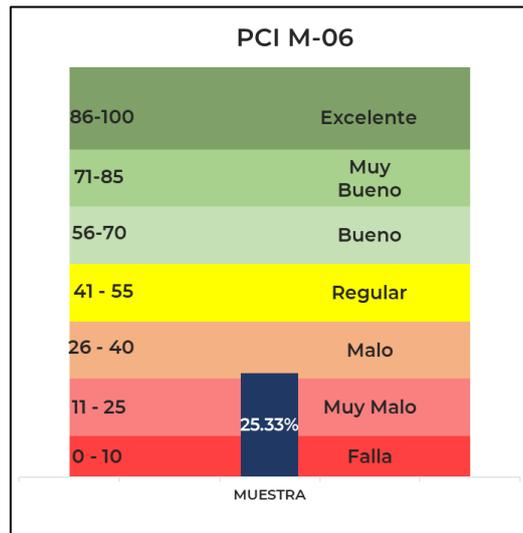
Figura 27 Evaluación PCI de la Unidad de Muestreo km 0+720 – km 0+756

Asimismo, la **Figura 27**, muestra la calificación PCI, con un valor de 25.33 y una condición de tipo: Malo.

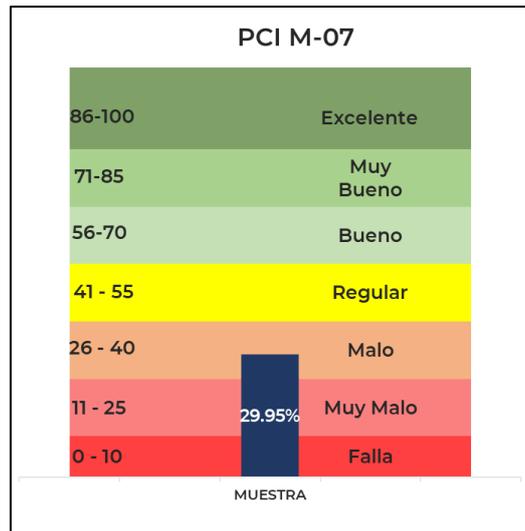
Figura 28 Evaluación PCI de la Unidad de Muestreo km 0+864 – km 0+900

Figura 28, muestra la calificación PCI, con un valor de 29.95 y una condición de tipo: Malo.

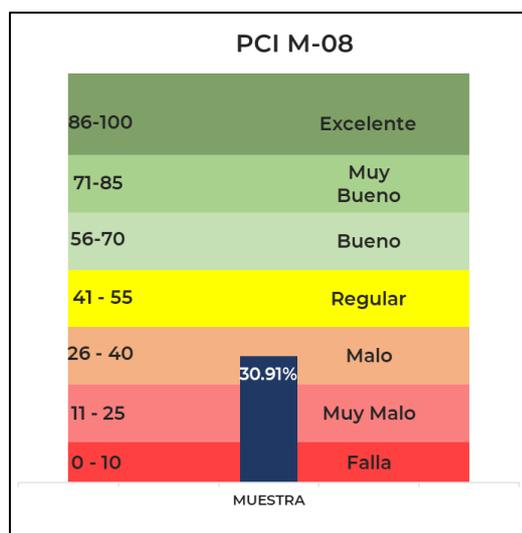
Figura 29: Evaluación PCI de la Unidad de Muestreo km 1+008 – km 1+044

Asimismo, la **Figura 29**, muestra la calificación PCI, con un valor de 30.91 y una condición de tipo: Malo.

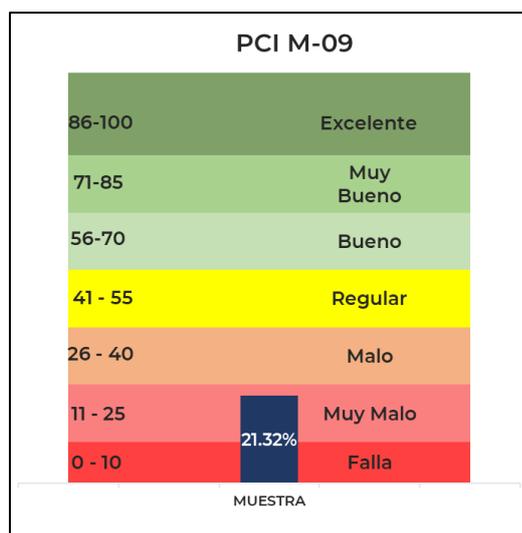
Figura 30: Evaluación PCI de la Unidad de Muestreo km 1+152 – km 1+188

Asimismo, la **Figura 30**, muestra la calificación PCI, con un valor de 21.32 y una condición de tipo: Muy malo.

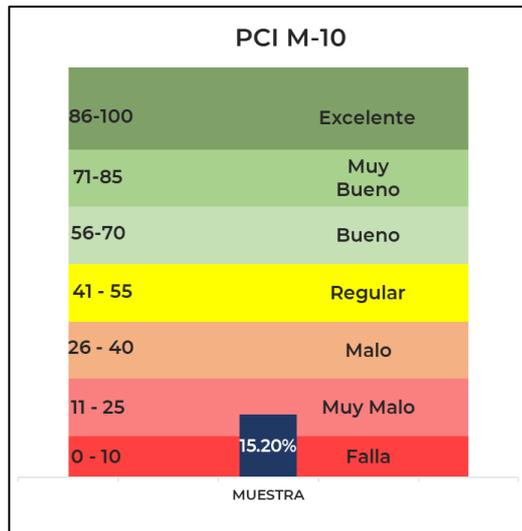
Figura 31: Evaluación PCI de la Unidad de Muestreo km 1+296 – km 1+332

Asimismo, la **Figura 31**, muestra la calificación PCI, con un valor de 15.20 y una condición de tipo: Muy malo.

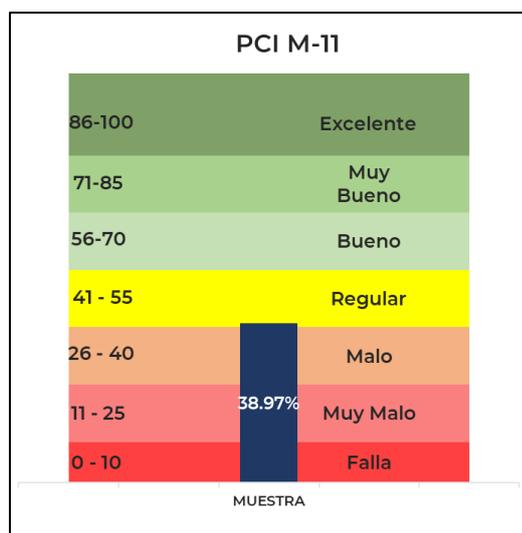
Figura 32: Evaluación PCI de la Unidad de Muestreo km 1+440 – km 1+476

Asimismo, la **Figura 32**, muestra la calificación PCI, con un valor de 38.97 y una condición de tipo: Malo.

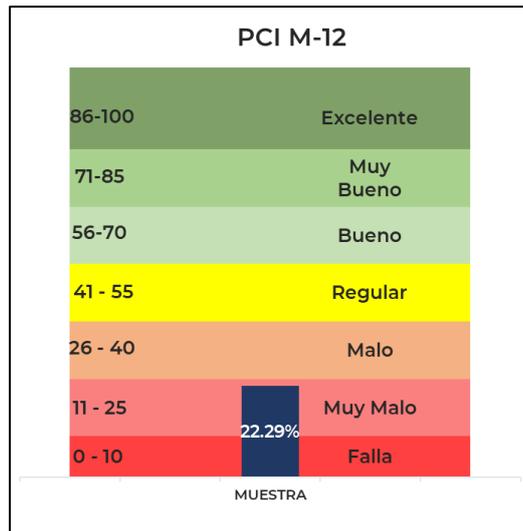
Figura 33: Evaluación PCI de la Unidad de Muestreo km 1+512 – km 1+548

Asimismo, la **Figura 33**, muestra la calificación PCI, con un valor de 22.29 y una condición de tipo: Muy malo.

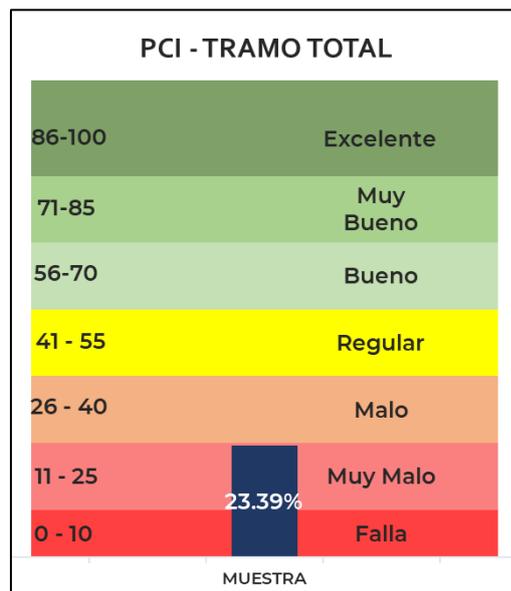
Figura 35: PCI del Jr. Colonos Fundadores

Asimismo, se procedió a evaluar, llegando a calificarse en una condición Muy malo con un valor de 23.39.

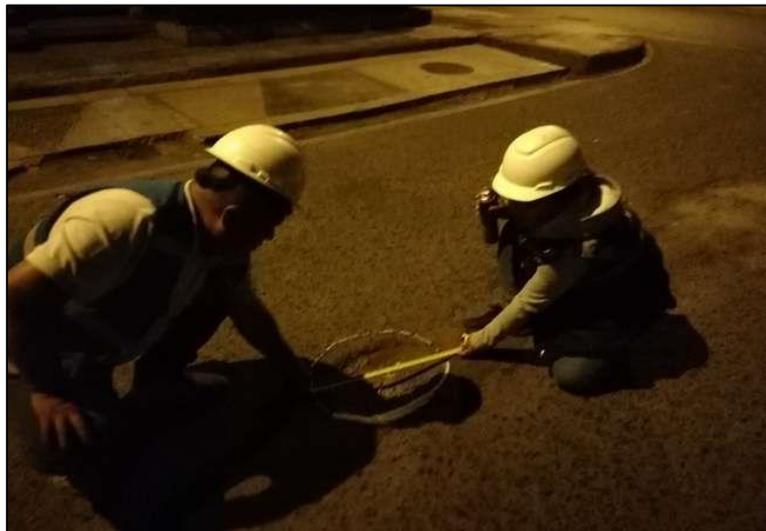
Fotografía N° 2: Reconocimiento de falla - Huevo

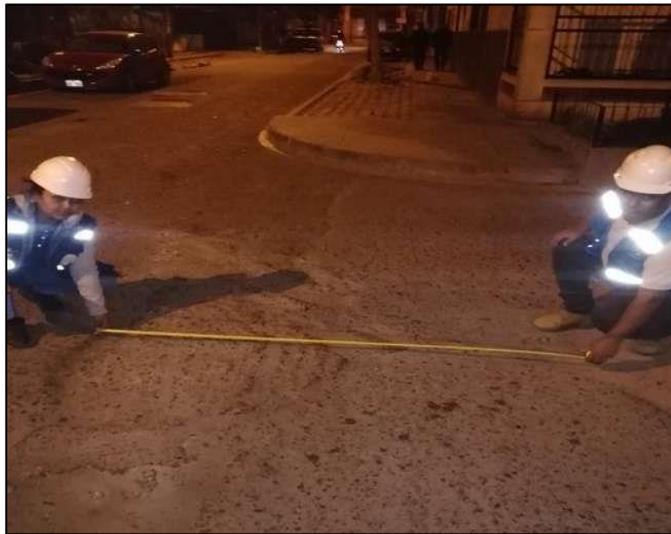
Fotografía N° 3: Reconocimiento de la falla – Pulimento

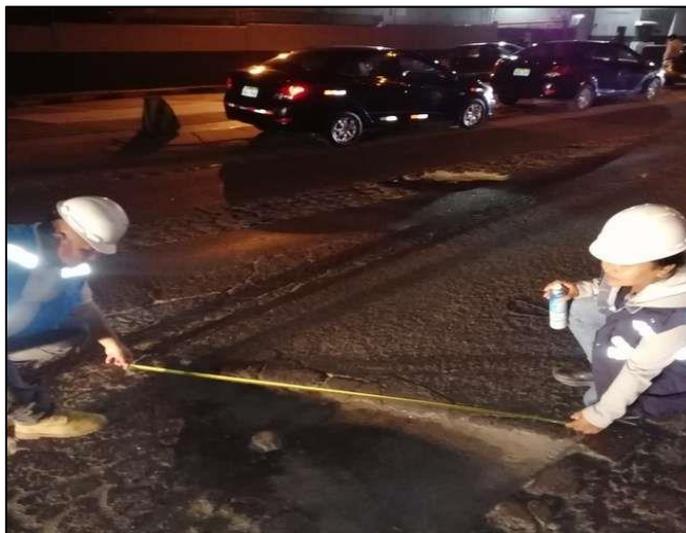
Fotografía N° 4: Reconocimiento de falla - Huevo

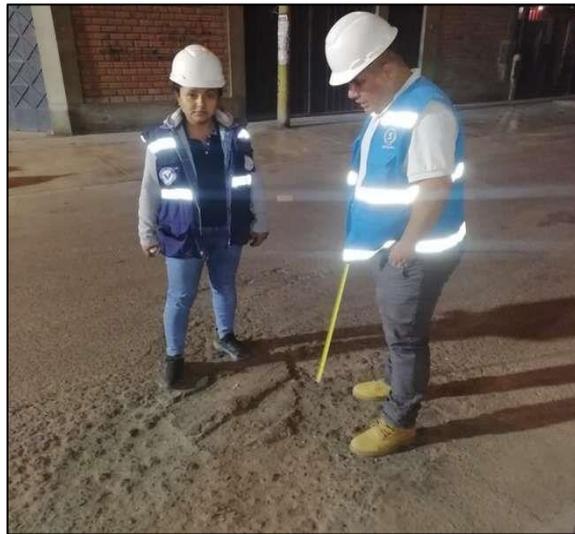
Fotografía N° 5: Reconocimiento de falla – Parcheo

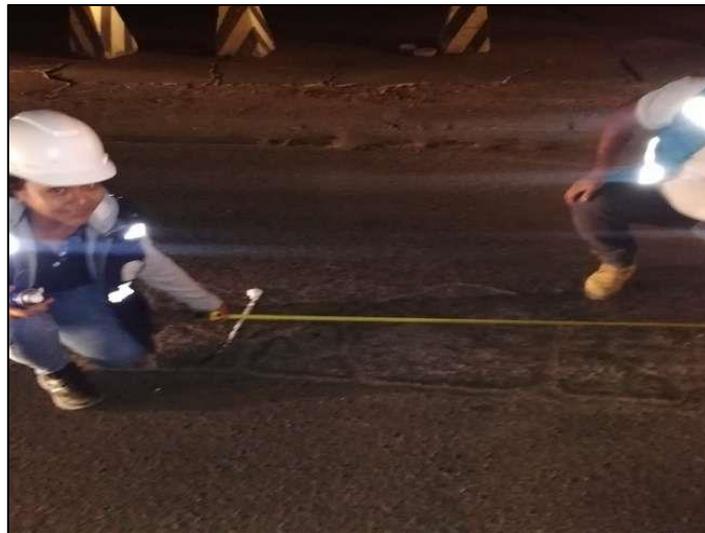
Fotografía N° 6: Reconocimiento de falla – Piel de Cocodrilo

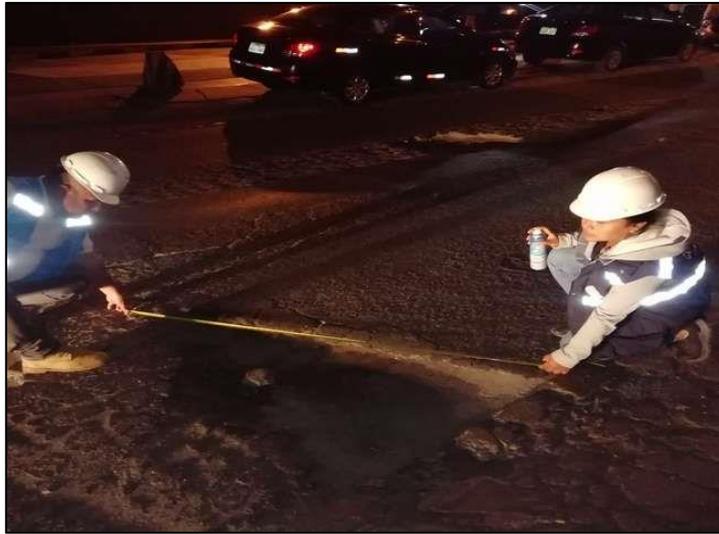
Fotografía N° 7: Reconocimiento de falla – Huevo

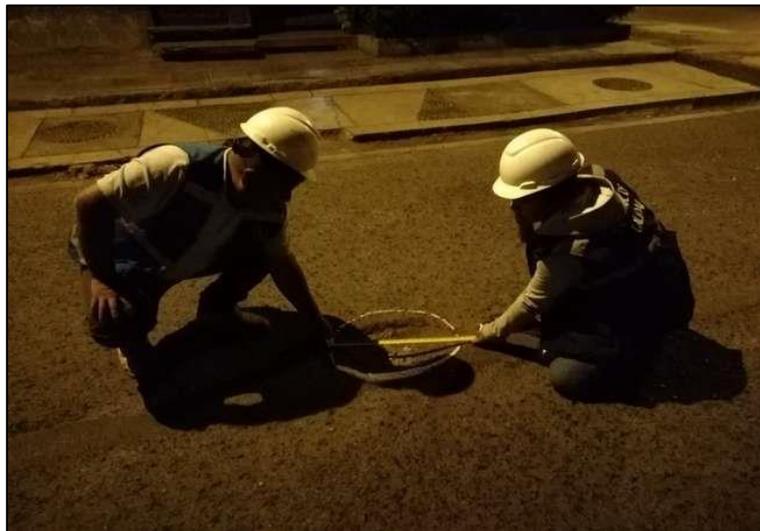
Fotografía N° 8: Reconocimiento de falla – Huevo

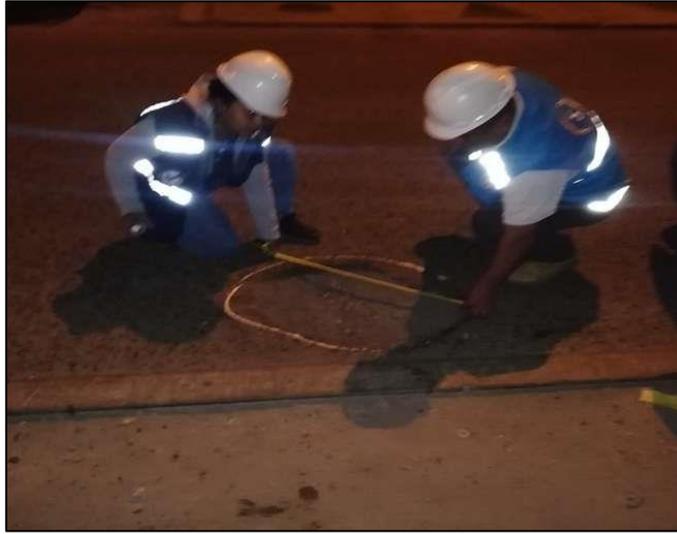
Fotografía N° 9: Reconocimiento de falla – Huevo
