**EFFECTIVIDAD TÉCNICO - ECONÓMICA DE LA
FOTOGRAMETRÍA EN LA AUSCULTACIÓN DEL
PAVIMENTO RÍGIDO DE LA CALLE SAN JUDAS
TADEO - HUANCAYO - 2023**

Autor: Bach. COSSIO PARIONA, Jhon Heber

Huancayo – Perú

2024

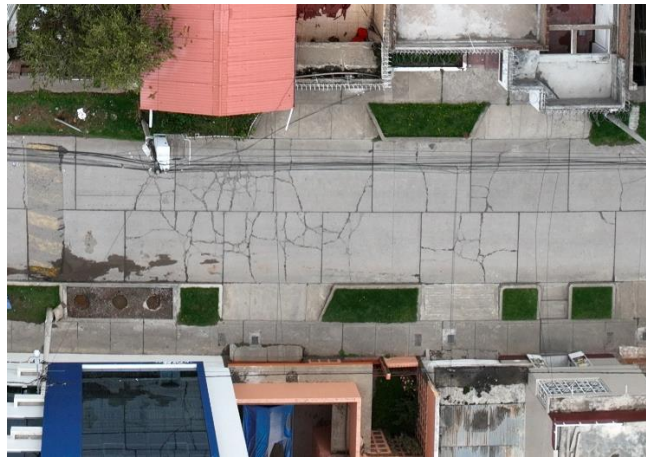
herramienta moderna, ya que en base a fotografías aéreas tomadas por drones se recolectaron información real de los pavimentos, para su posterior procesamiento mediante softwares y de esa forma se optimizaron los recursos en la auscultación de pavimentos y brindó información para la adecuada gestión de la infraestructura vial. En la figura 2 se observa una esquina de la calle San Judas Tadeo donde se evidencia la necesidad de un mantenimiento de la calzada para ofrecer una buena servicialidad a la población, la fotografía muestra la presencia de fallas como: parches, fisuras de esquina, losas divididas.

Figura 1.2.Estado actual del pavimento de la Calle San Judas Tadeo.

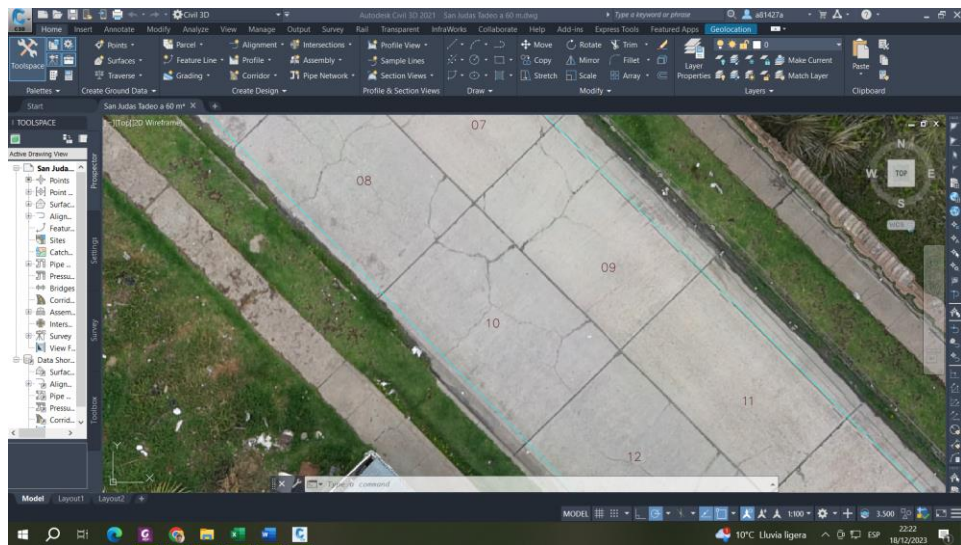
Figura 4.14. Fallas existentes en el pavimento rígido en la UM 06.

Se identificaron las fallas existentes en cada losa, considerando el tipo, la cantidad y la severidad de las fallas, para finalmente registrarlo en el formato de evaluación del PCI.

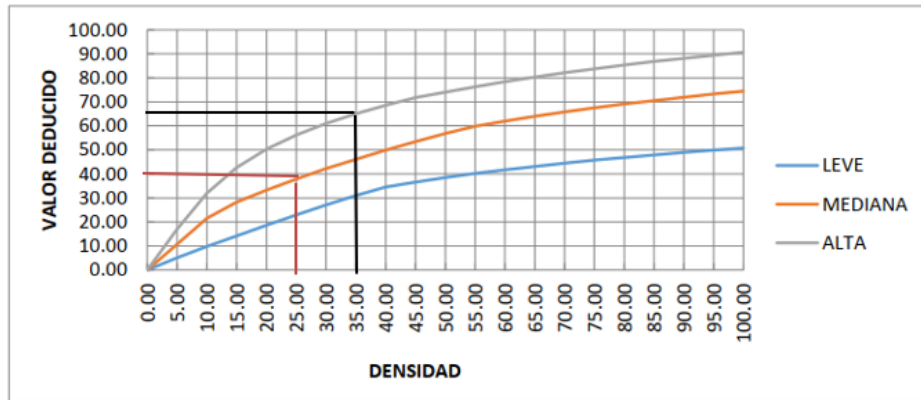
Una vez registrado el total del tipo de fallas presentes en cada losa de la unidad de muestro 06, se calculó la densidad, en la figura anterior se tiene que el total de fallas del tipo división de losa (23) con nivel de severidad alta (H) fue de 7, este valor se dividió entre el total de losas que conforman la unidad de muestreo ,que en este caso fue de 20 cuyo resultado expresado en porcentaje dio un valor de 35%, el mismo procedimiento se hizo para cada falla registrada apoyándonos en una hoja de cálculo, estos datos de densidad de fallas nos servirán para obtener valores deducidos para cada tipo de falla. Utilizando los ábacos otorgados por la norma ASTM D 6433, utilizamos los valores de densidad para cada tipo de falla para calcular el valor deducido. Para el caso de la falla losa dividida de alta severidad (23H) se tuvo que la densidad fue 35%, para esta densidad el valor deducido en el ábaco fue de

65. De forma similar se calculan los valores deducidos de todos los tipos de fallas registrados.

Figura 4.16. Cálculo del valor deducido para la falla de losa dividida en la UM 06.

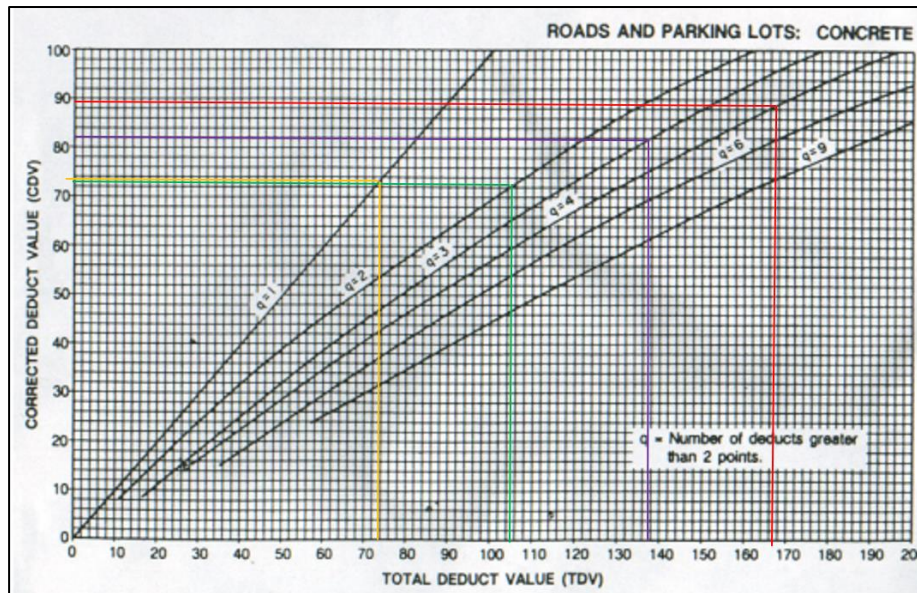
Rango de calificación del PCI		$m_i = 1 + \frac{9}{98} \cdot (100 - HDV_i)$	CALCULO DEL PCI					
Rango	Clasificación		Nº	VALORES DEDUCIDOS	TDV	q	CDV	
100-85	Excelente	Valor deducido más alto (HDVi):	1	65 36 34 32	167	4	89	
85-70	Muy bueno	Nº máximo de valores deducidos (mi):	2	65 36 34 2	137	3	69	
70-55	Bueno		3	65 36 2 2	105	2	73	
55-40	Regular		4	65 2 2 2	71	1	73.5	
40-25	Malo						MAX CDV= 89	
25-10	Muy malo							
10-0	Fallado							
		PCI=	11	CALIFICACION=		MUJ MALO

Figura 4.18. Gráfico de las curvas del valor deducido para la UM 06.
