**UNIVERSIDAD PERUANA LOS ANDES**

**TESIS**

**VULNERABILIDAD SÍSMICA DE VIVIENDAS  
MAYORES A DOS PISOS EN BARRIO CENTRO,  
DISTRITO DE PILCOMAYO 2023**

**HUANCAYO – PERÚ**

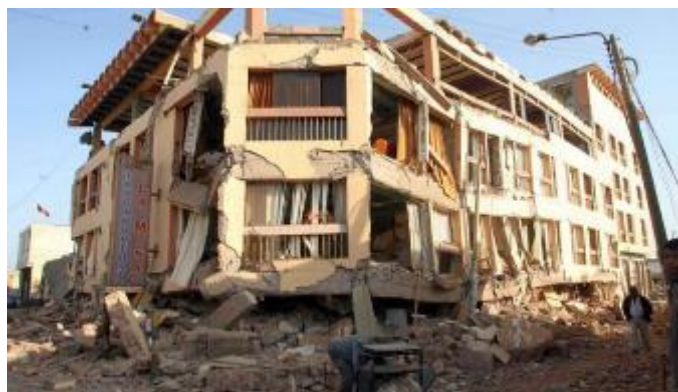
*Figura 1.2: Edificación destruida durante el terremoto de Pisco*

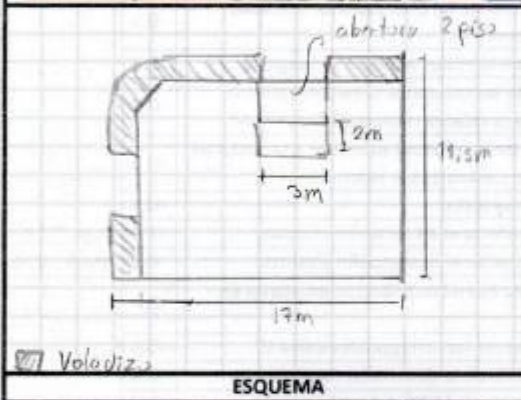
COMENTARIOS:  
 •Tubería que atraviesa muro portante

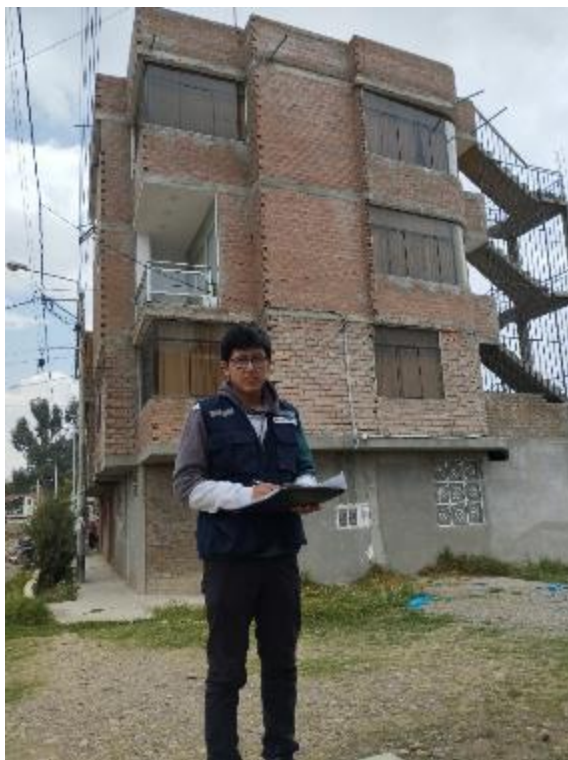
*Fotografía 1: Vivienda con ladrillos pandereta en pisos 2, 3 y 4*

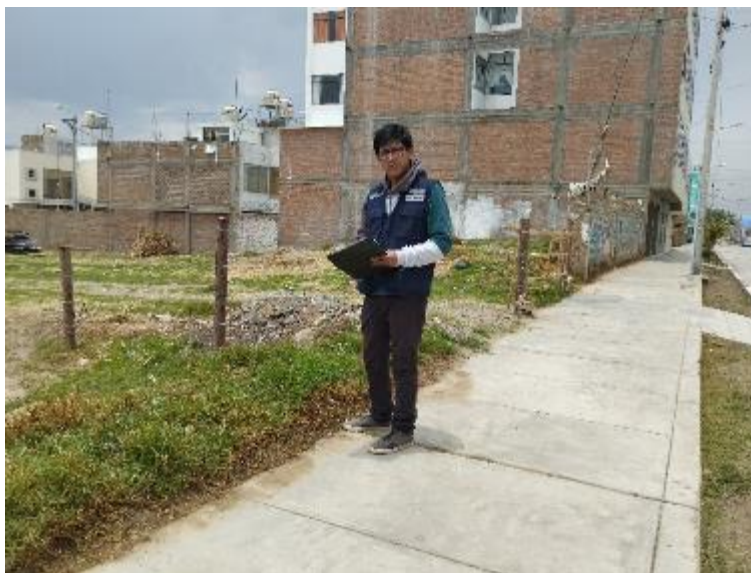
*Fotografía 3: Vivienda con pendiente de medio piso*

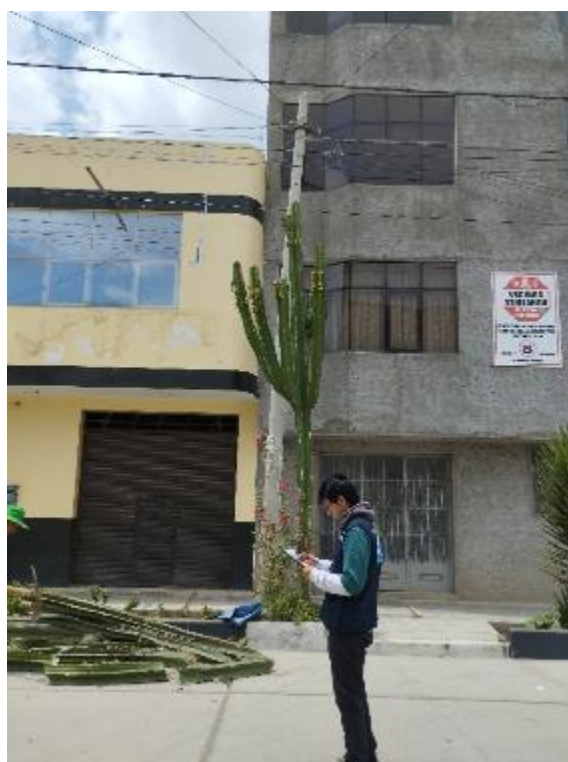
*Fotografía 4: Golpeteo entre edificaciones con entresijos desnivelados*

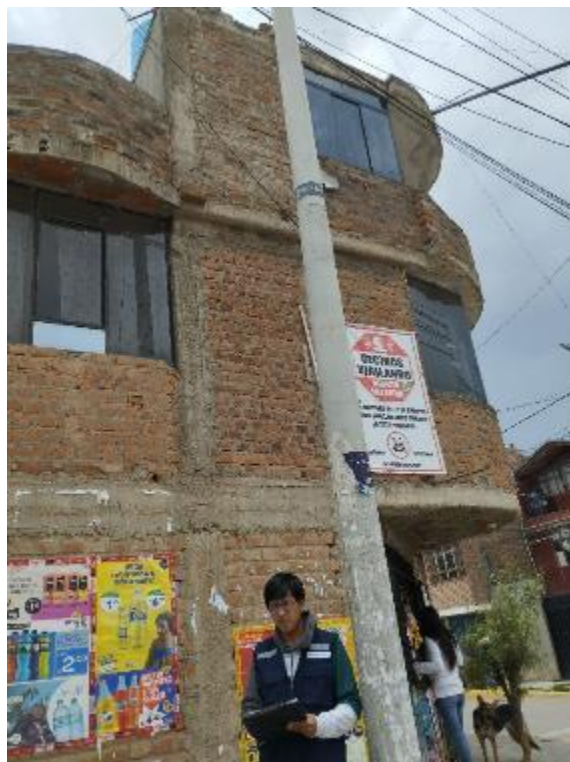
*Fotografía 5: Vivienda con desalineación viga columna*

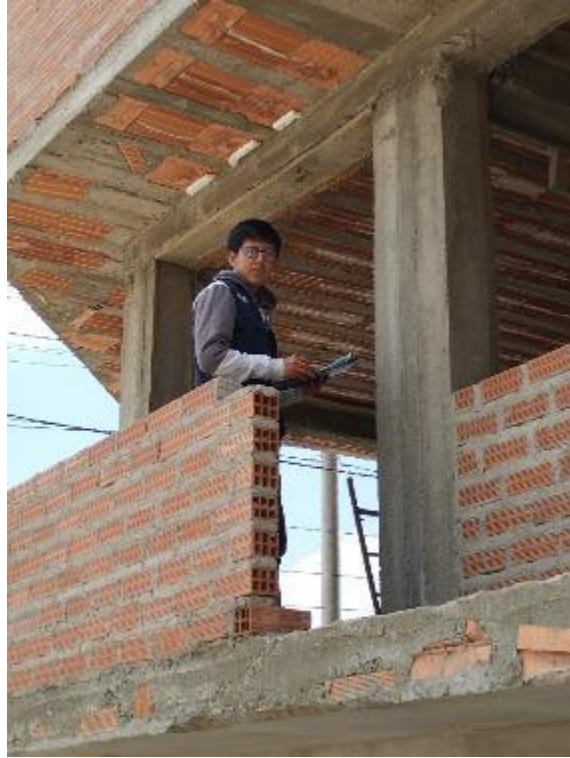
*Fotografía 9: Columna corta por muros de mediana altura anclados*

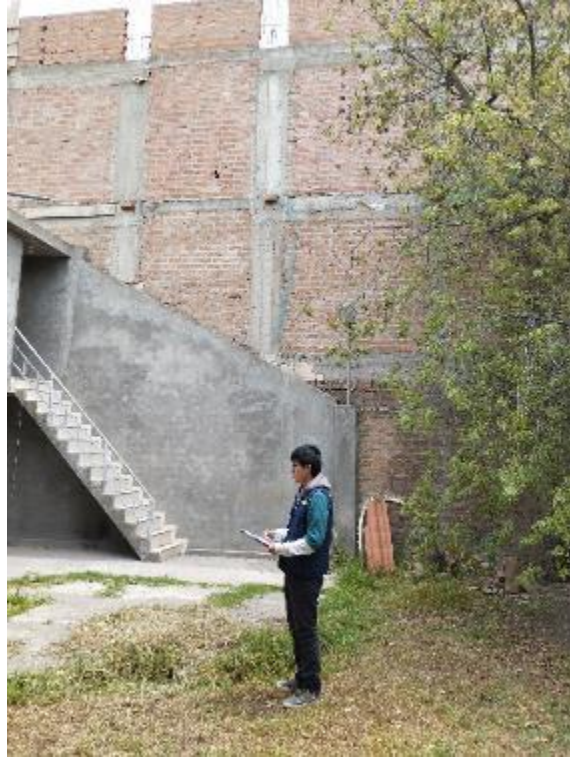
*Fotografía 11: Vivienda con parapeto no arriostrado*

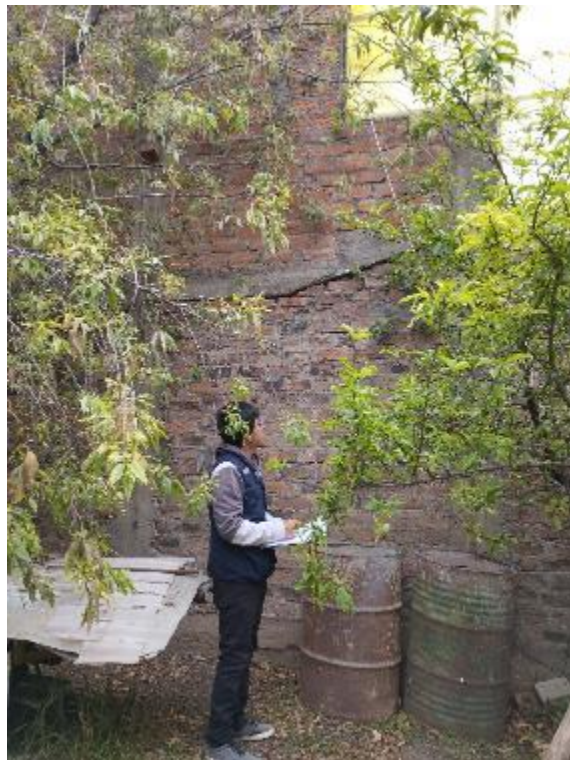
*Fotografía 12: Vivienda con nivel escalonado*
