UNIVERSIDAD PERUANA LOS ANDES
FACULTAD DE INGENIERÍA
ESCUELA PROFESIONAL DE INGENIERÍA CIVIL

TESIS

**“EVALUACIÓN DE LA CONDICIÓN DEL
PAVIMENTO RÍGIDO POR EL MÉTODO PCI,
PROVINCIA DE YAULI, 2023”**

2023

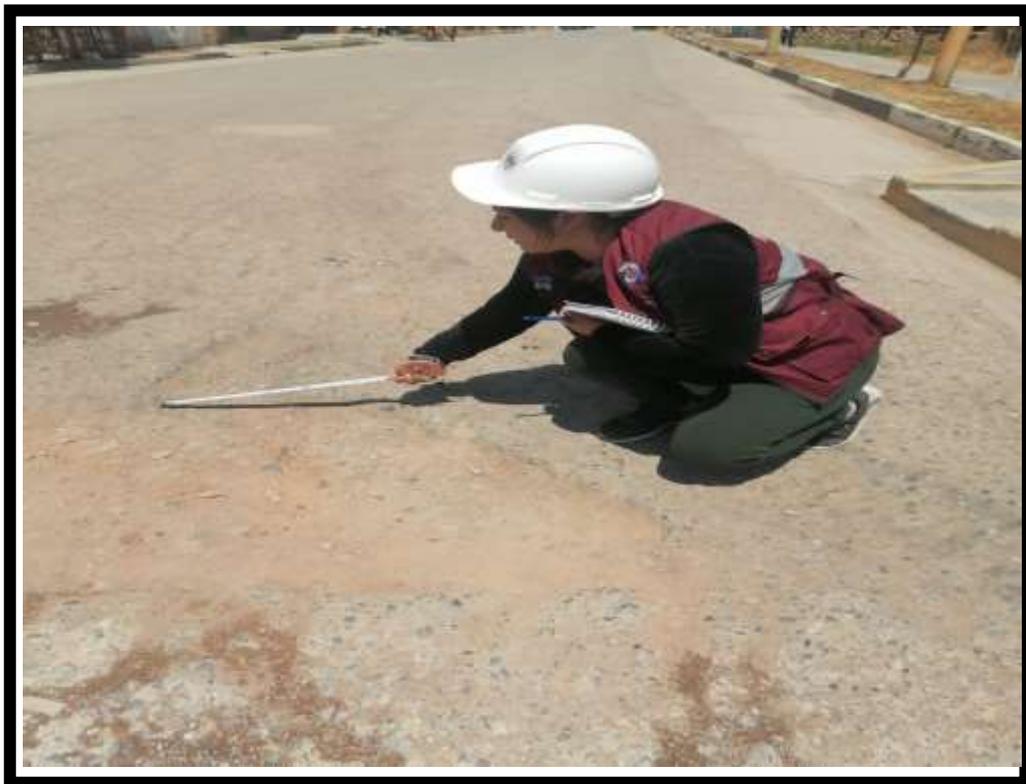
FOTO N° 2: SE PUEDE VISUALIZAR QUE SE ESTA REALIZANDO LAS MEDIDAS DEL ANCHO DE LA FALLA

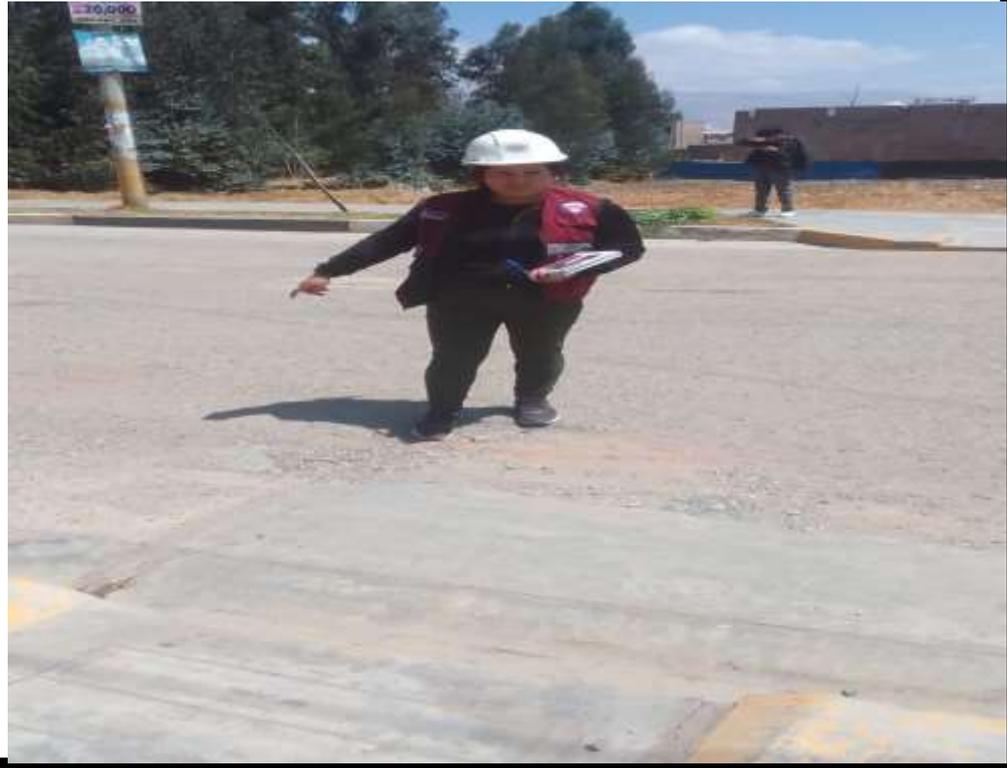
FOTO N°3: SE PUEDE VISUALIZAR VISTA PANORAMICA DE LA FALLA DONDE SE REGISTRARA COMO FALLA EN PULIMENTO DE AGREGADO

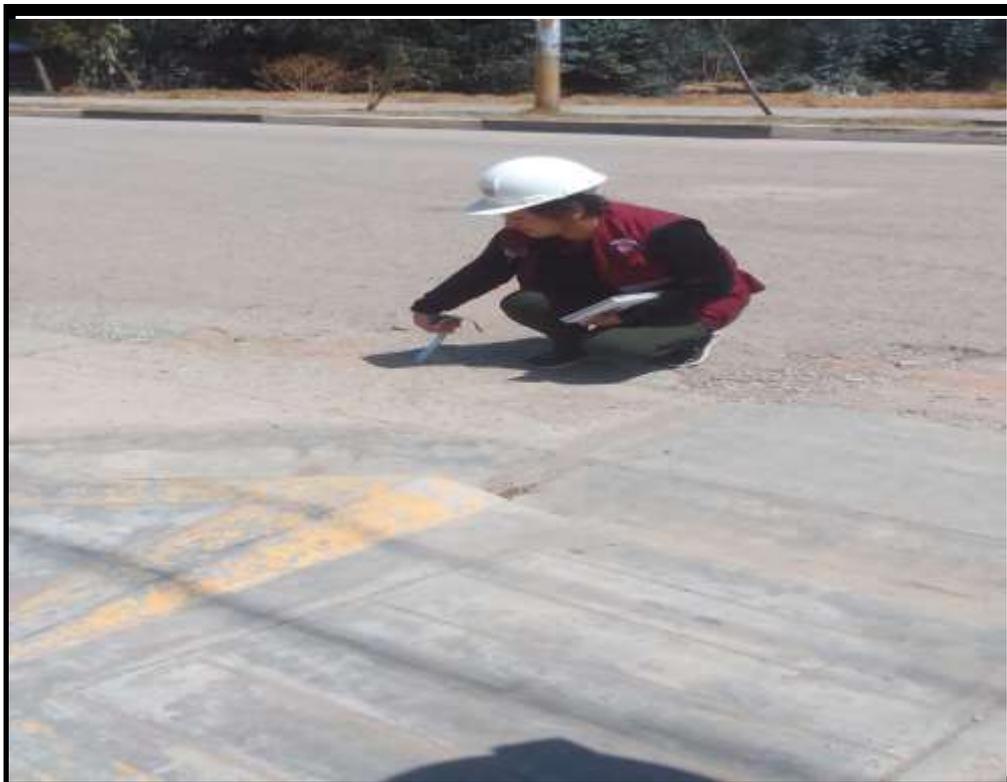
FOTO N°4: SE PUEDE VISUALIZAR QUE SE ESTA REALIZANDO LA MEDIDA DE LA PROFUNDIDAD DE LA FALLA

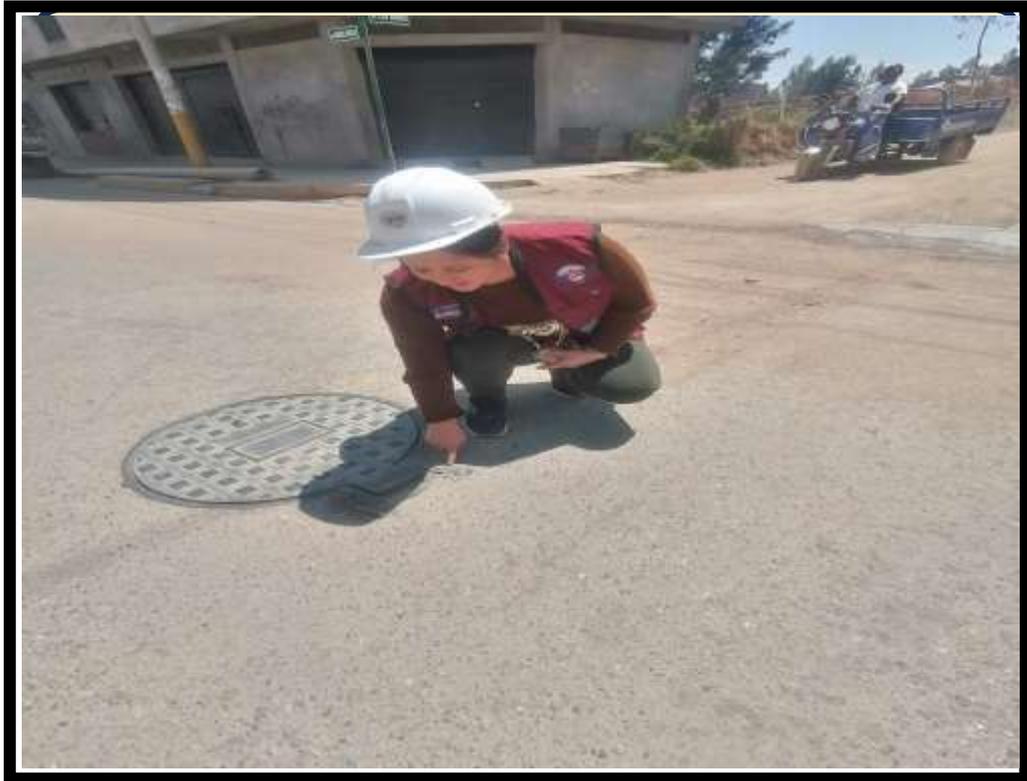
FOTO N°5: SE PUEDE VIZUALIZAR QUE SE ENCONTRO UN TIPO DE FALLA DENOMINADO GRIETAS EN POZOS Y SUMIDEROS

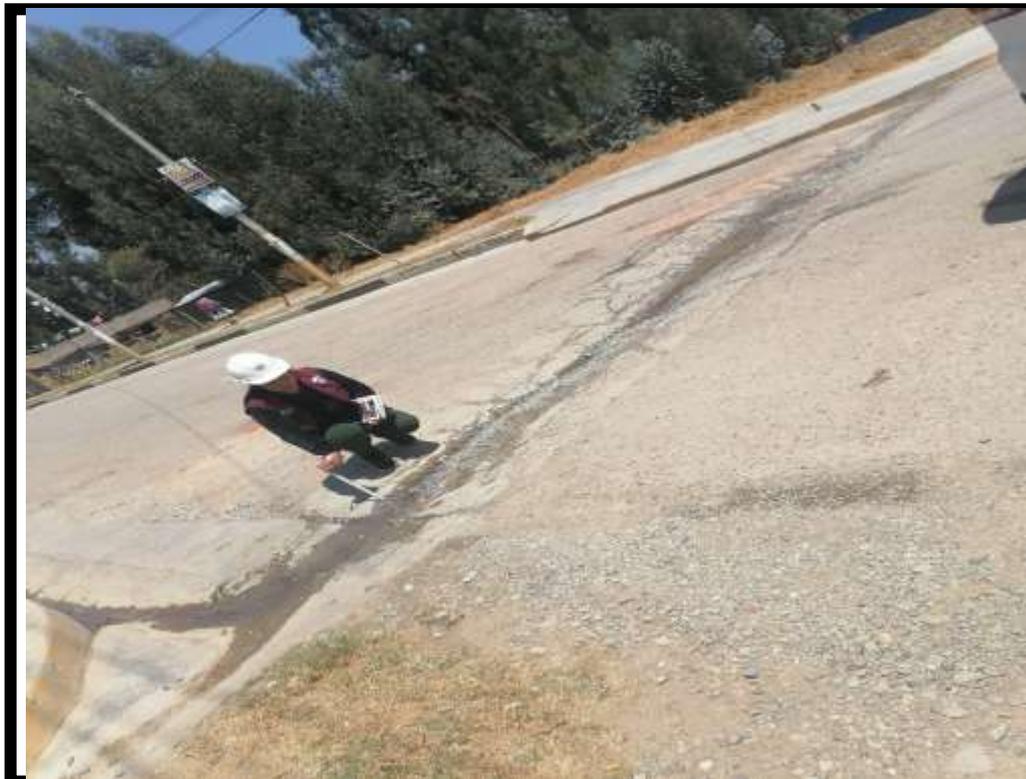
FOTO N°6: SE PUEDE VIZUALIZAR QUE SE ENCONTRO OTRO TIPO DE FALLA DENOMINADO GRIETAS EN BLOQUE

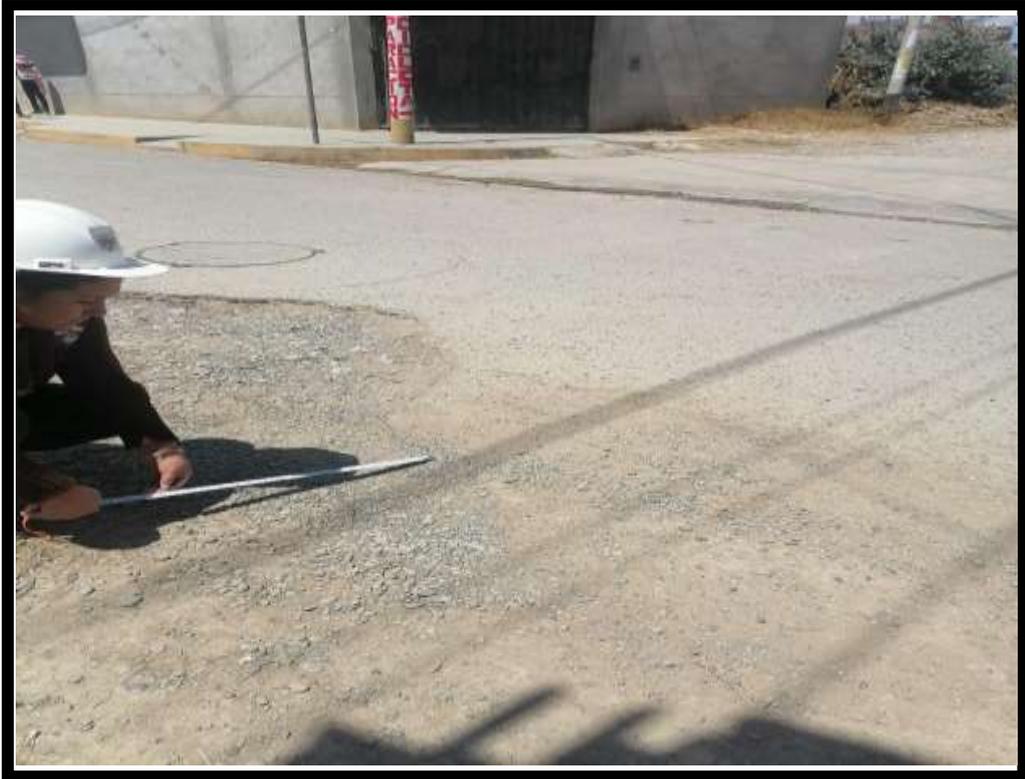
FOTO N°9: SE PUEDE VIZUALIZAR QUE SE ENCONTRO OTRO TIPO DE FALLA DENOMINADA COMO BACHES

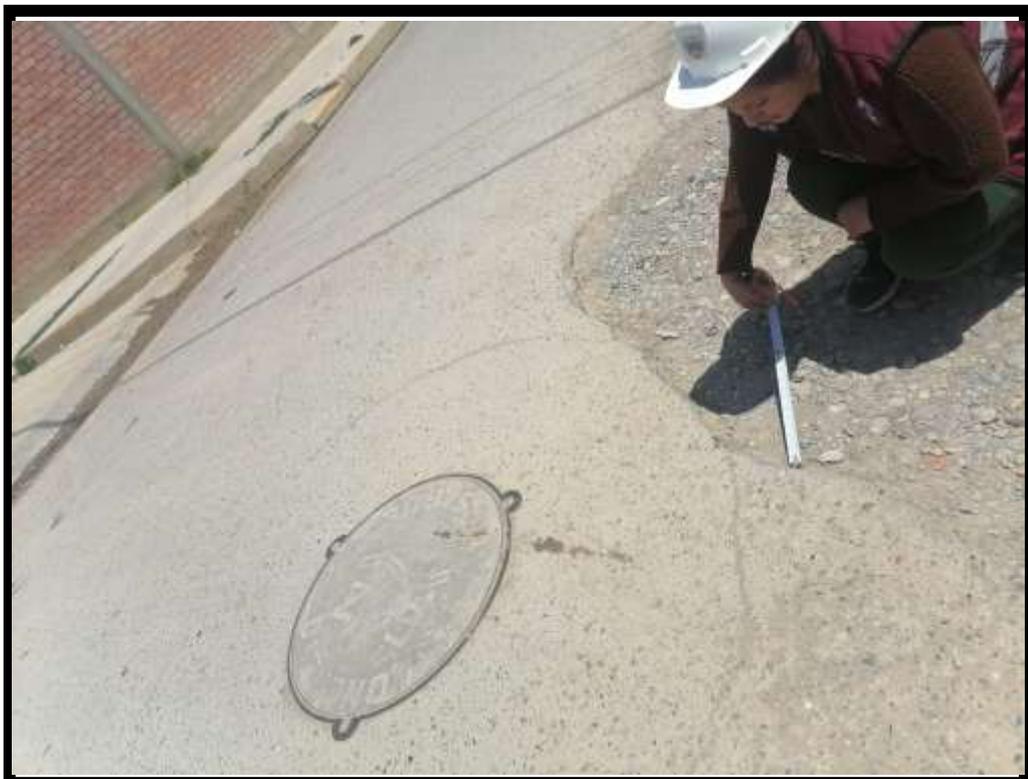
FOTO N°10: SE PUEDE VIZUALIZAR QUE SE REALIZANDO LAS MEDIDAS DEL ANCHO DE LA FALLA DEL BACHES

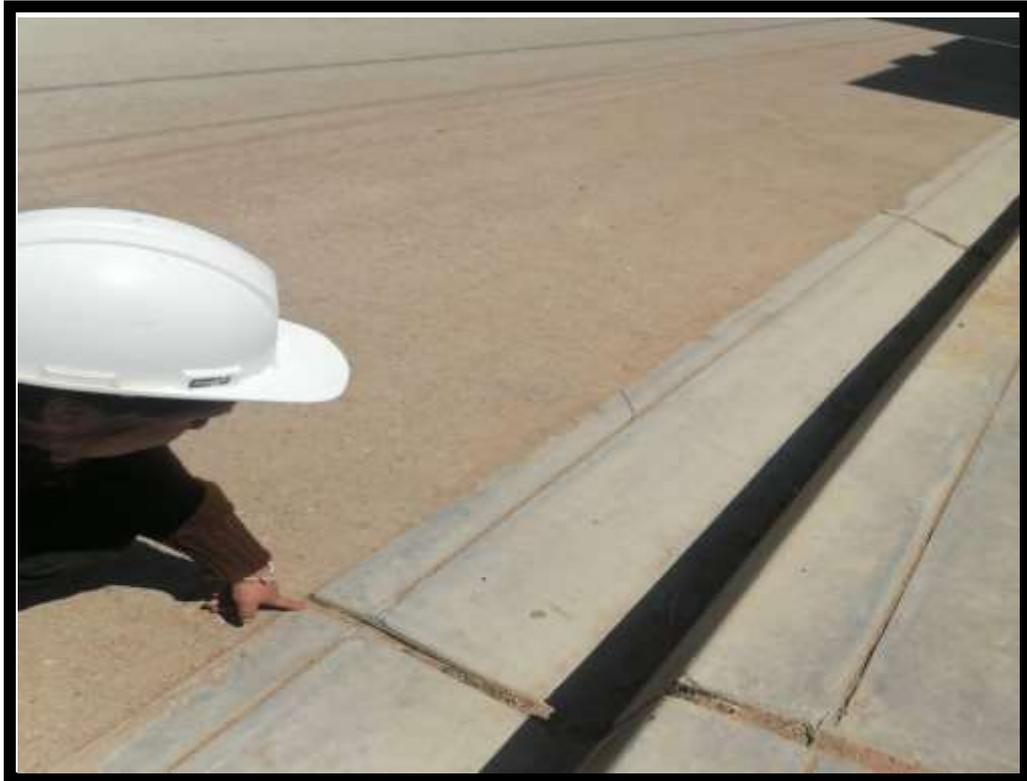
**FOTO N°13: SE ENCONTRO OTRO TIPO DE FALLA DENOMINADO
COMO SELLADO DE JUNTAS**
