UNIVERSIDAD PERUANA LOS ANDES
FACULTAD DE INGENIERÍA
ESCUELA PROFESIONAL DE INGENIERÍA CIVIL

**“ANÁLISIS DEL COMPORTAMIENTO
FUNCIONAL Y ESTRUCTURAL DE LAS
CARRETERAS ACOBAMBA – PALCAMAYO Y
TARMATAMBO – HUARICOLCA CON
TRATAMIENTOS SUPERFICIALES”**

HUANCAYO – PERÚ

2024

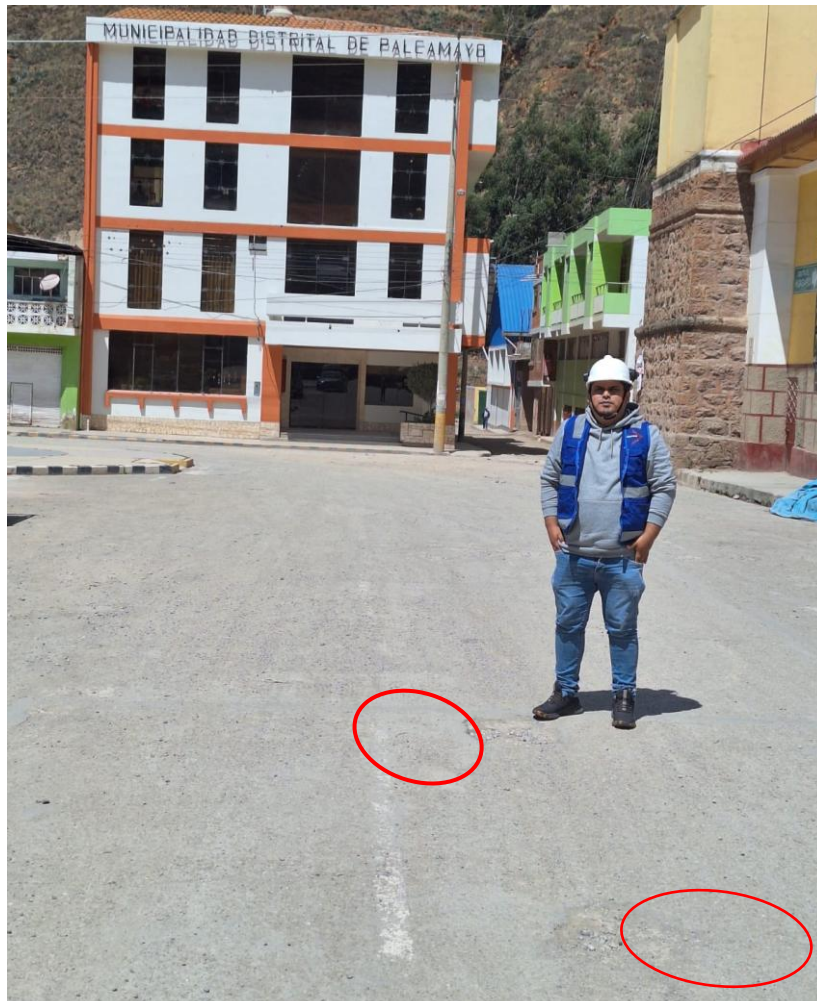
Fotografía 5: Carretera Acobamba - Palcamayo. Inicio de Tramo Daño en Capa Asfáltica

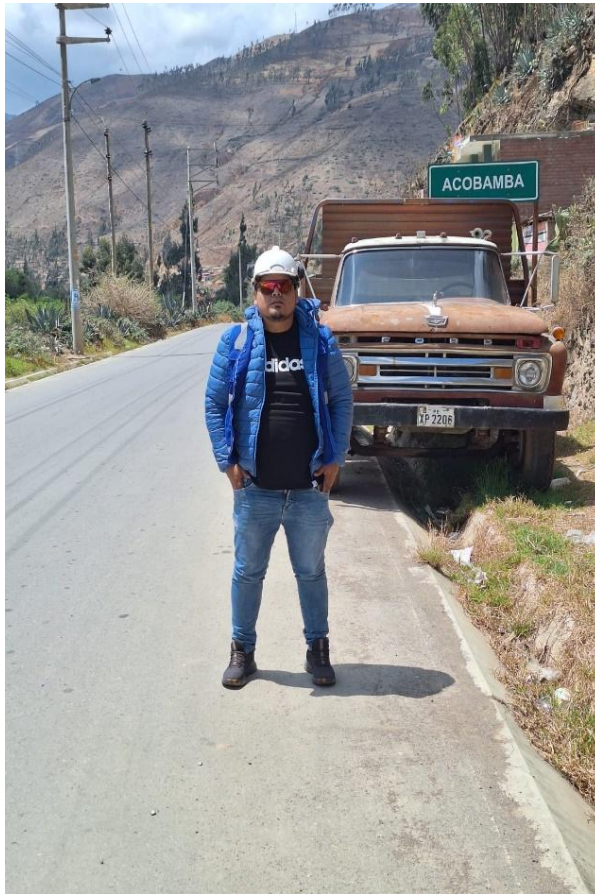
Fotografía 8: Carretera Acobamba - Palcamayo daño de Capa Asfáltica en Tramo Intermedio.

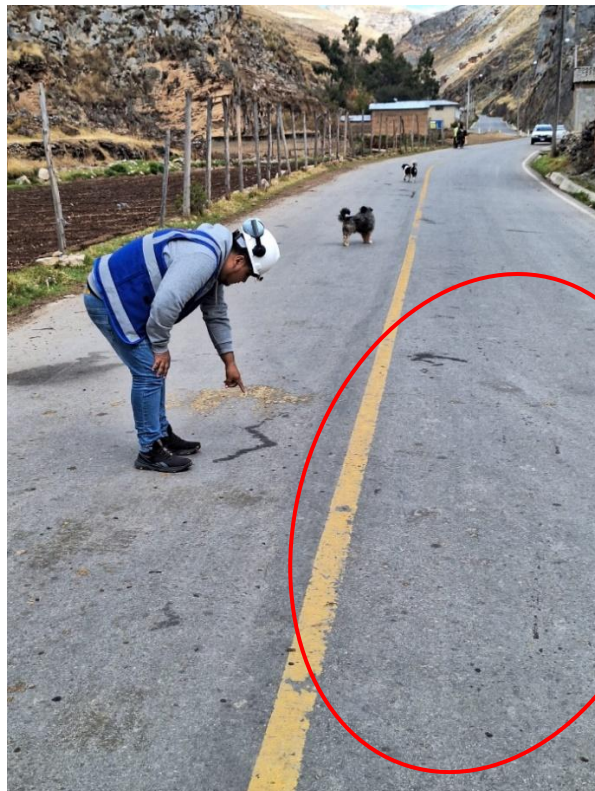
Fotografía 9: Carretera Acobamba - Palcamayo. Daño de Capa Asfáltica Final de Tramo.

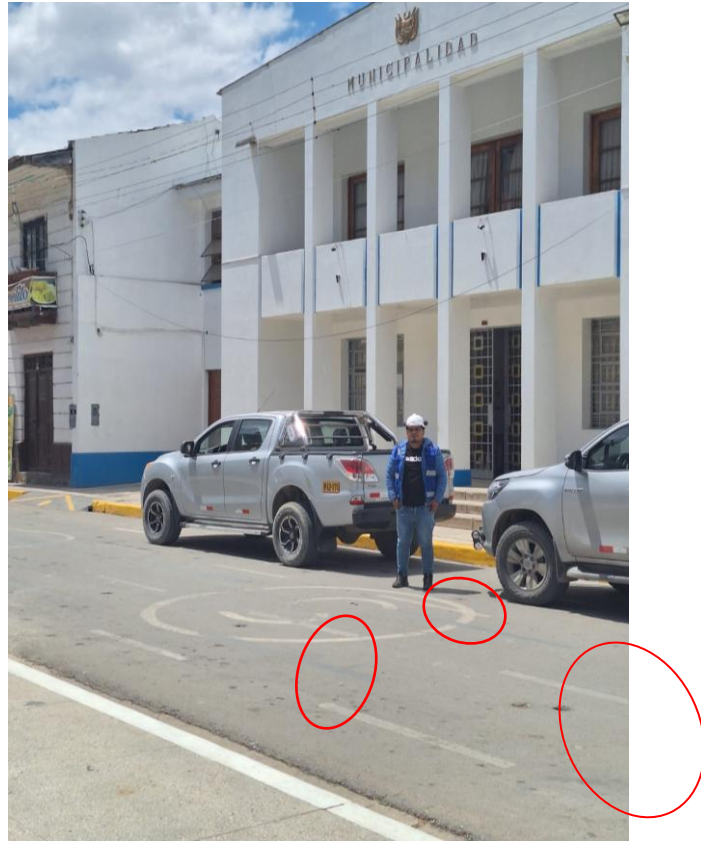
Fotografía 10: Carretera Acobamba. Daño de Capa Asfáltica Final de Tramo.

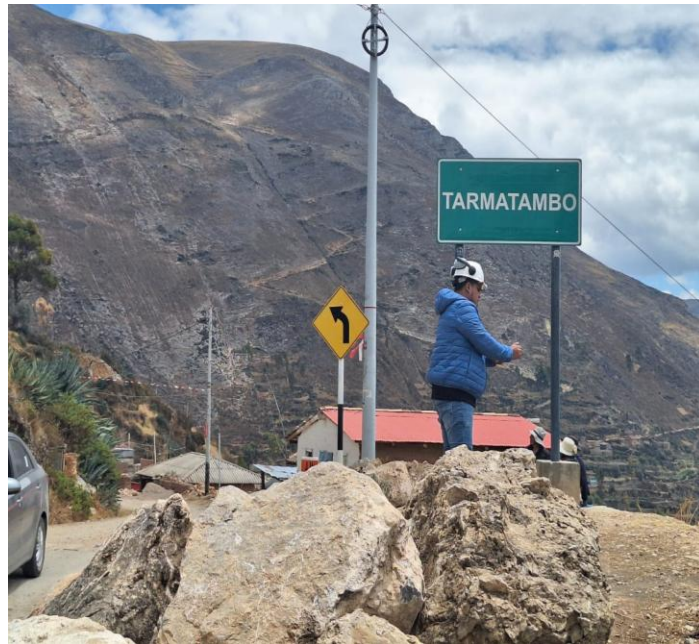
Fotografía 12: Carretera Tarmatambo – Huaricolca daño de Capa Asfáltica Inicio de Tramo.

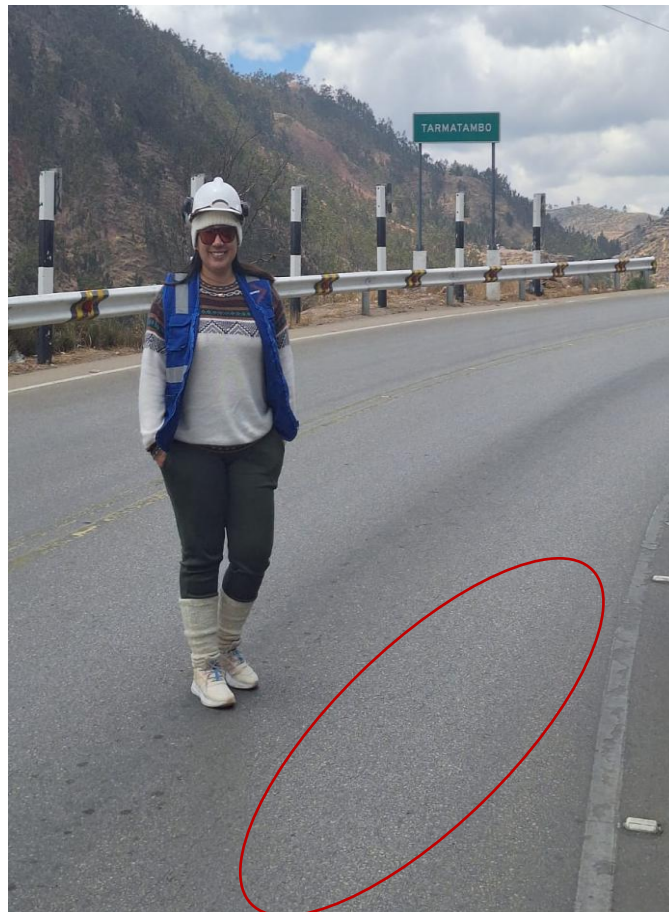
Fotografía 13: Carretera Tarmatambo – Huaricolca daño de Capa Asfáltica Inicio de Tramo.

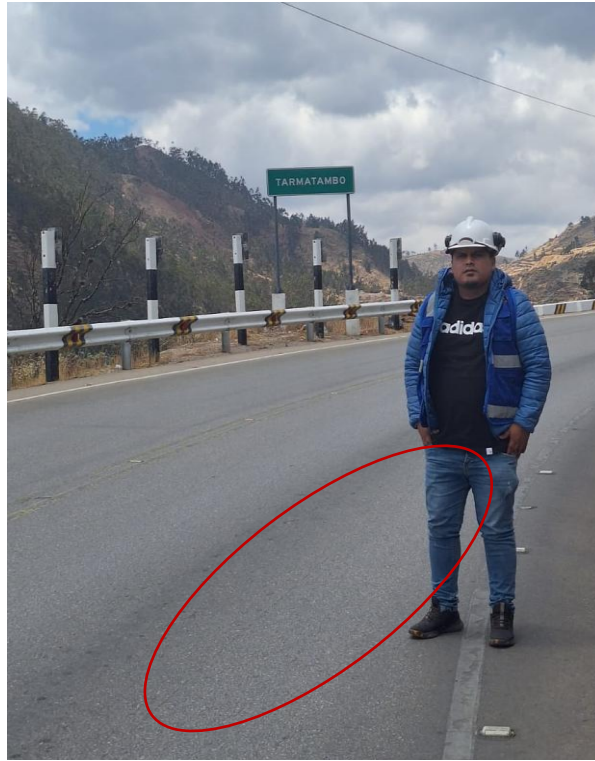
Fotografía 14: Carretera Tarmatambo – Huaricolca daño de Capa Asfáltica Final de Tramo.

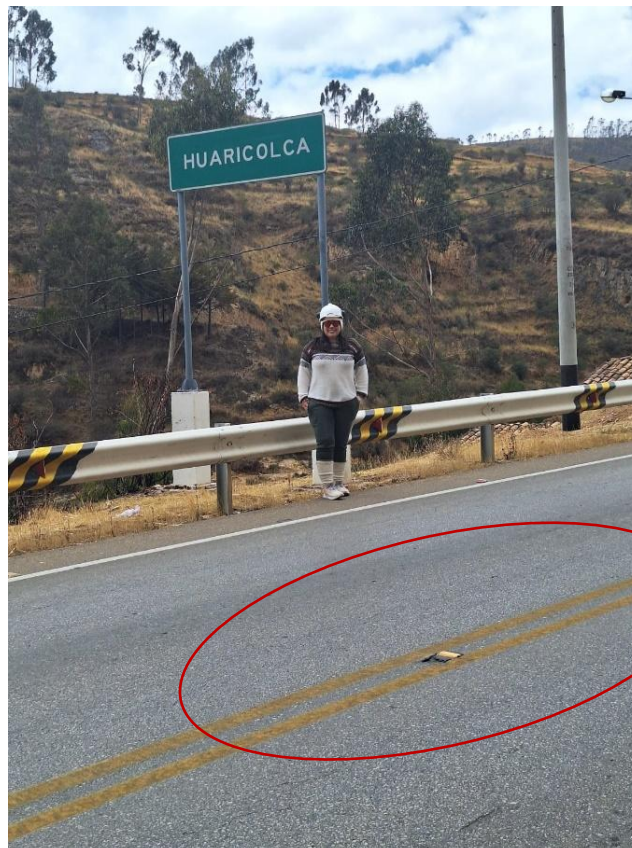
Fotografía 15: Carretera Tarmatambo – Huaricolca daño de Capa Asfáltica Final de Tramo.

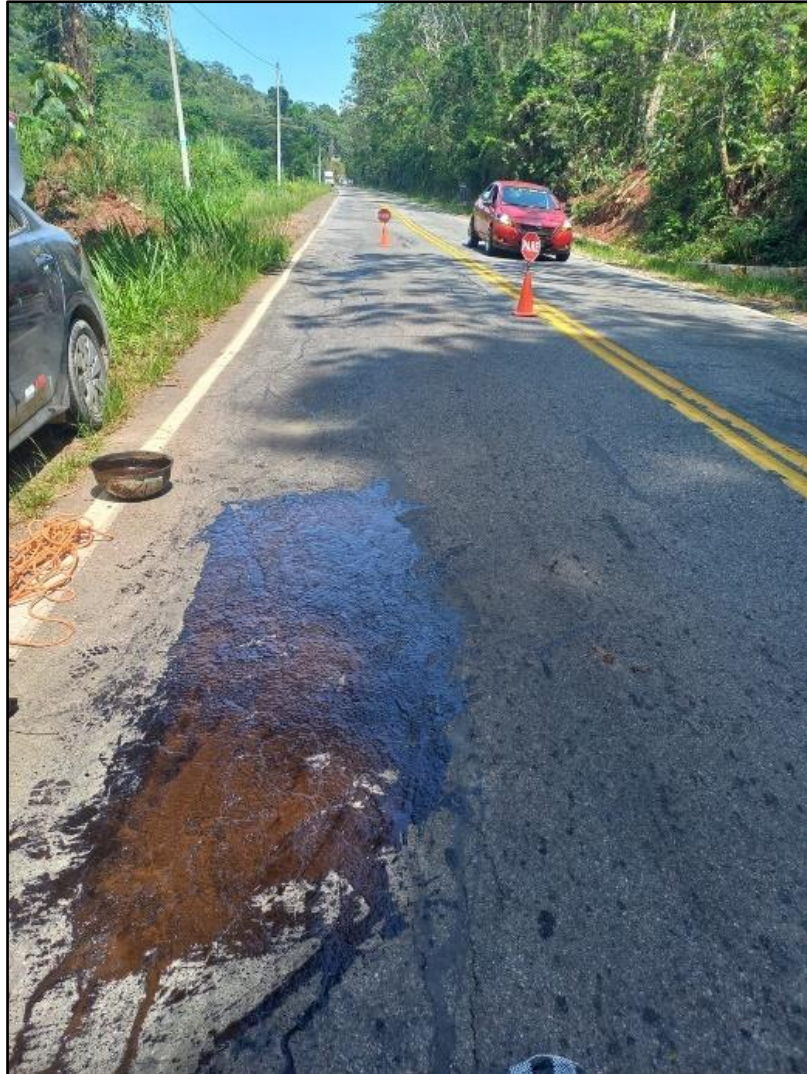
Fotografía 18: El daño encontrado en el pavimento de primer tramo es de daño estructural con daños piel de cocodrilo, con malla grande por ser $> 0.5\text{m}$ sin materiales sueltos, según la MC-11-14.

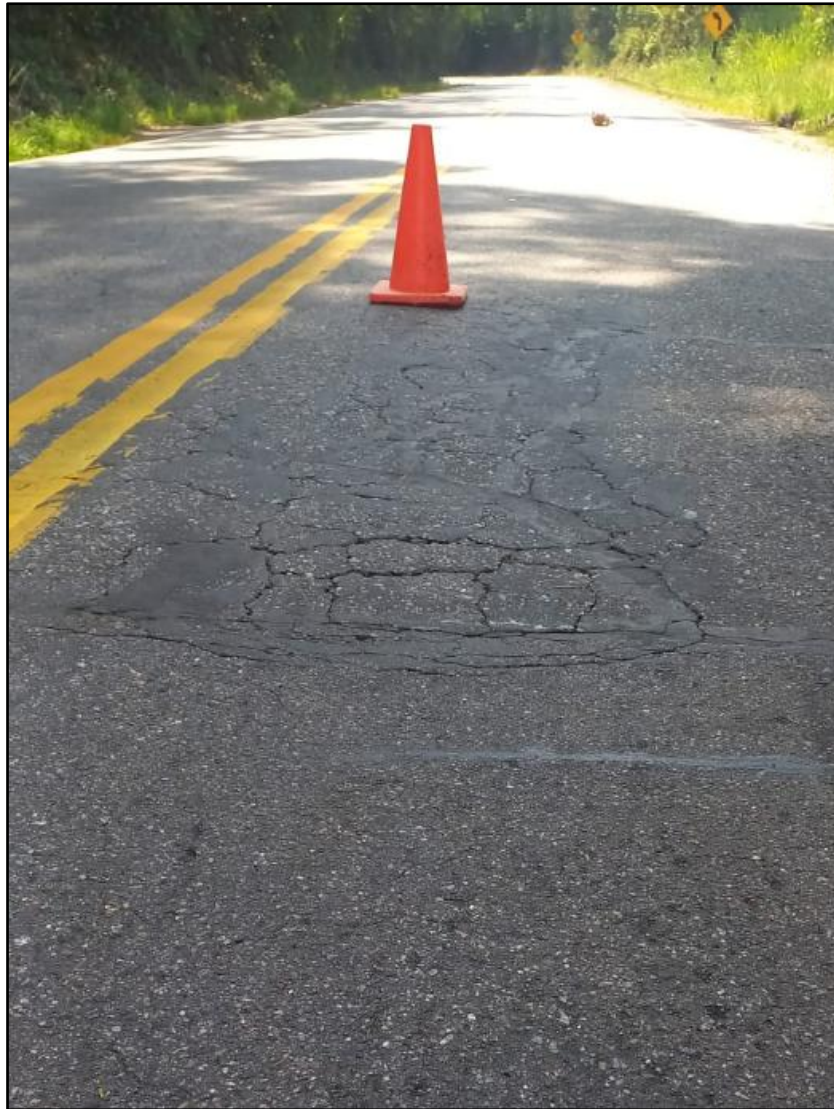
Fotografía 19: El daño encontrado en el pavimento de primer tramo es de daño estructural con daños piel de cocodrilo, con malla grande por ser $> 0.5\text{m}$ sin materiales sueltos, según la MC-11-14.
