UNIVERSIDAD PERUANA LOS ANDES

ESCUELA PROFESIONAL DE INGENIERÍA CIVIL

**APLICACIÓN DE LOS MÉTODOS PCI Y VIZIR
PARA LA CONSERVACIÓN DEL PAVIMENTO
FLEXIBLE, CARRETERA PE-24A TRAMO
LIBERTAD - CHICCHE, JUNÍN**

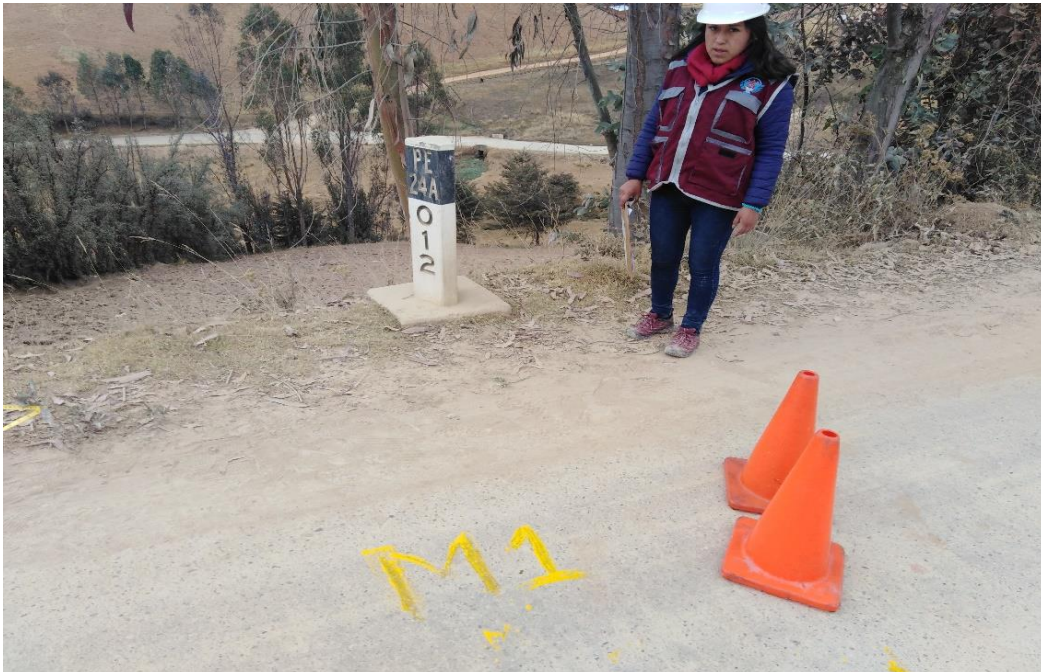
Figura 4. Señalización de la (M-1); ubicado en la progresiva 12+000. Elaboración propia, 2019.

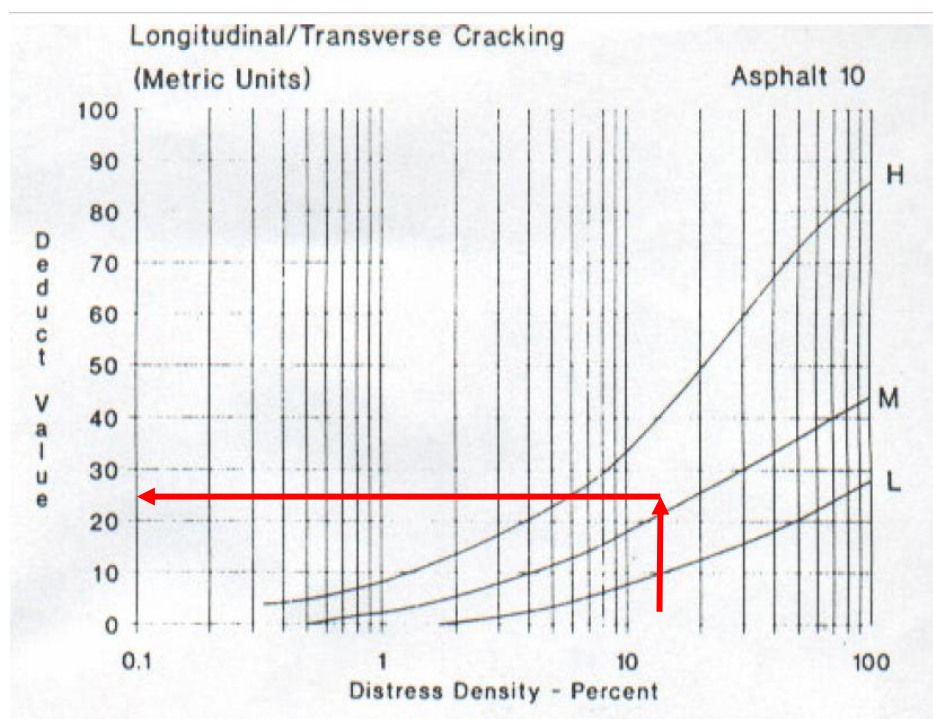
Para determinar este valor se puso por caso la tercera falla; según Vásquez (2002), refiere que se halla mediante las curvas del valor deducido del daño para asfalto, la cual corresponde a la falla de grietas longitudinales y transversales. Se ingresó al gráfico mediante una tabulación con densidad correspondiente 14.22 % y un nivel de severidad medio (M), donde se obtuvo así un valor deducido de 21.5.

Figura 5. Curva de valor deducido [VD] correspondiente a la falla grietas longitudinales y transversales, indicando así la tabla de tabulación de la muestra uno [M1], obteniendo como resultado 21.5, tomado de "Manual de Índice de Condición del Pavimento", por Vásquez, 2002, p. 84.

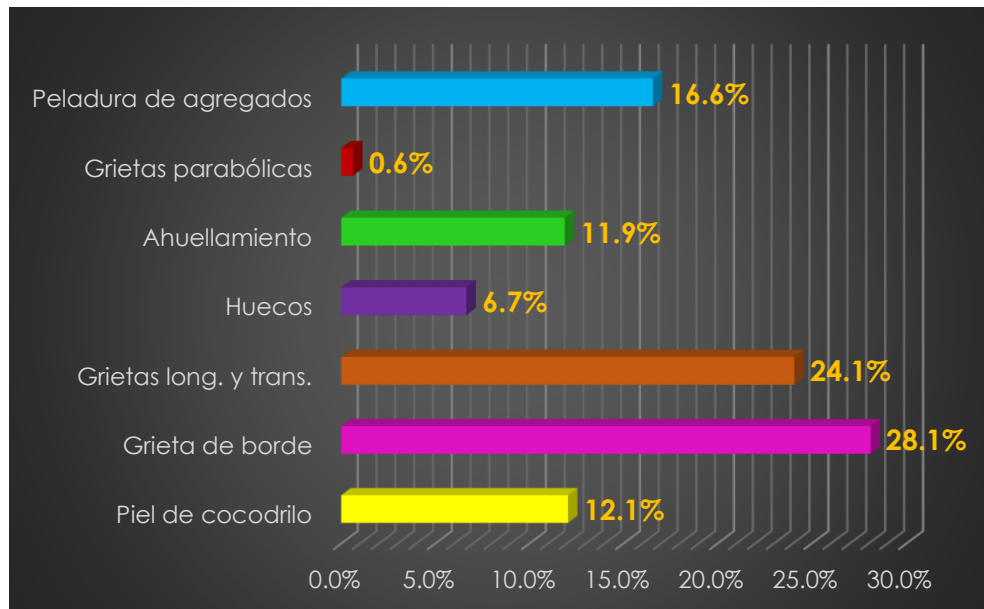
De acuerdo a la figura 6, en la mayoría de las muestras se evidenció que esta falla es la más predominante con un valor igual a 28.1%, en su mayoría su nivel de severidad era alto tal como se puede observar en la figura 7 (muestra 14); seguidamente se tiene al deterioro grietas longitudinales y transversales con un valor de 24.1%,

Figura 7. Porcentaje de tipos de fallas según PCI. Elaboración propia del autor, 2019.

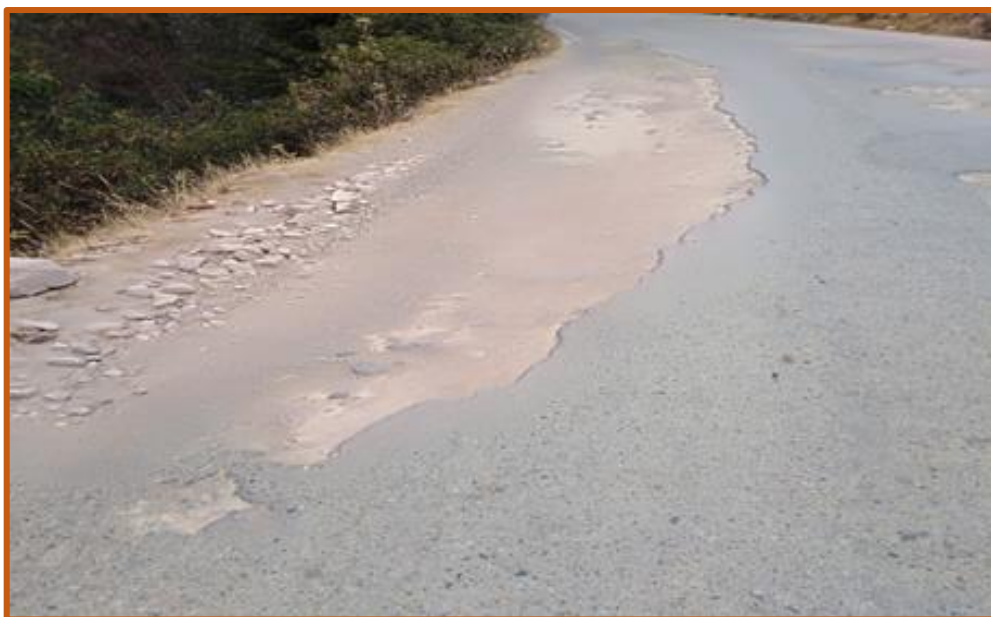
Figura 8. Desprendimiento de borde de alta severidad de la M-11. Elaboración propia, 2019.

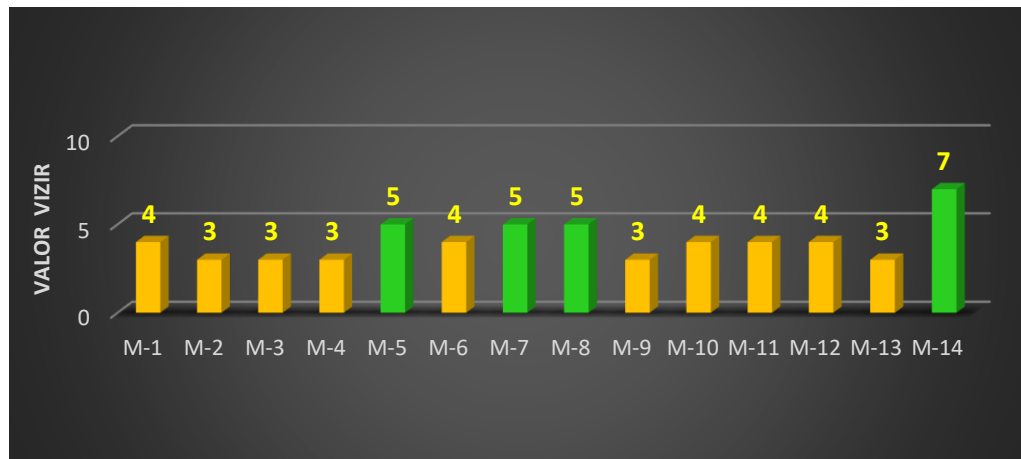
tendencia a que se acreciente este daño. Por el contrario las muestra M-5, M-7, M-8 y M-14, muestran una clasificación en estado deficiente.

Figura 13. Resumen de resultados VIZIR por cada tipo de muestra. Elaboración propia, 2019.

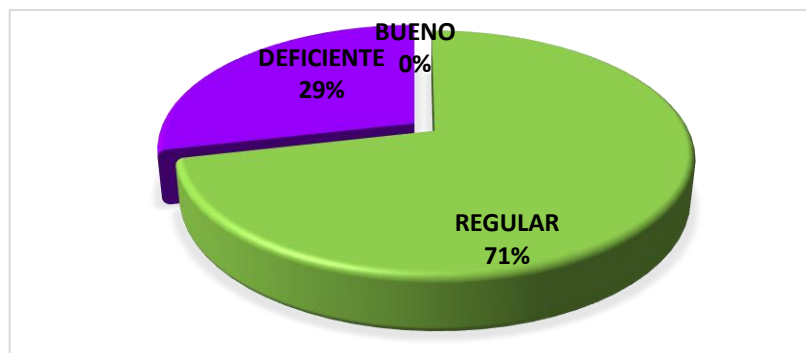
Nota: se observa que la condición del tramo en estudio, un 57.14% de las muestras presentan un estado regular. Elaborado por el autor de esta investigación.

Figura 14. Condición del pavimento VIZIR. Elaboración propia, 2019.

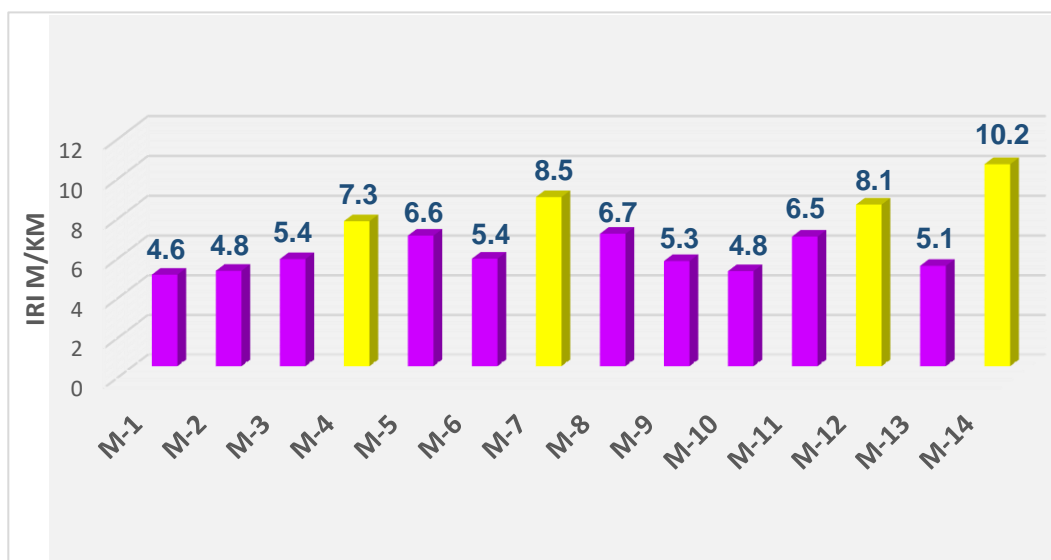
En la tabla 49 se resume los resultados del IRI para cada unidad de muestra, así mismo se observa que la unidad de muestra 14 presenta un valor de 10.2 m/km, esto quiere decir que nos encontramos en un pavimento altamente dañado con tendencia a ser intransitable, los movimientos percibidos son frecuentes, la figura 15 se observa el estado de la vía por tipo de muestra; así mismo la unidad de muestra 1, presenta un valor IRI igual a 4.6 m/km encontrándose dentro del rango de un pavimento malo, donde la percepción de movimientos son moderados. En ese mismo contexto la tabla 50 muestra el porcentaje total del estado de rugosidad en que se encuentra esta vía, observando que el 78.57 % indica una condición muy mala, puesto que en su mayoría el valor del IRI se encuentra en un rango mayor a 5 m/km.

Figura 15. Resumen de resultado de rugosidad por cada tipo de muestra. Elaboración propia, 2019.

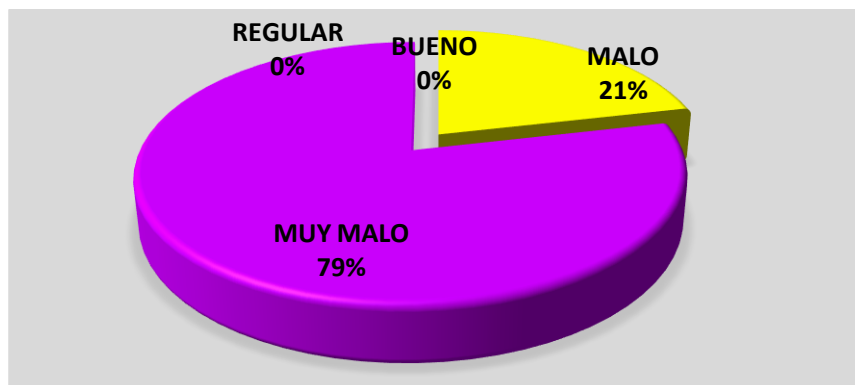
Figura 16. Porcentaje total del estado de rugosidad. Elaboración propia, 2019.

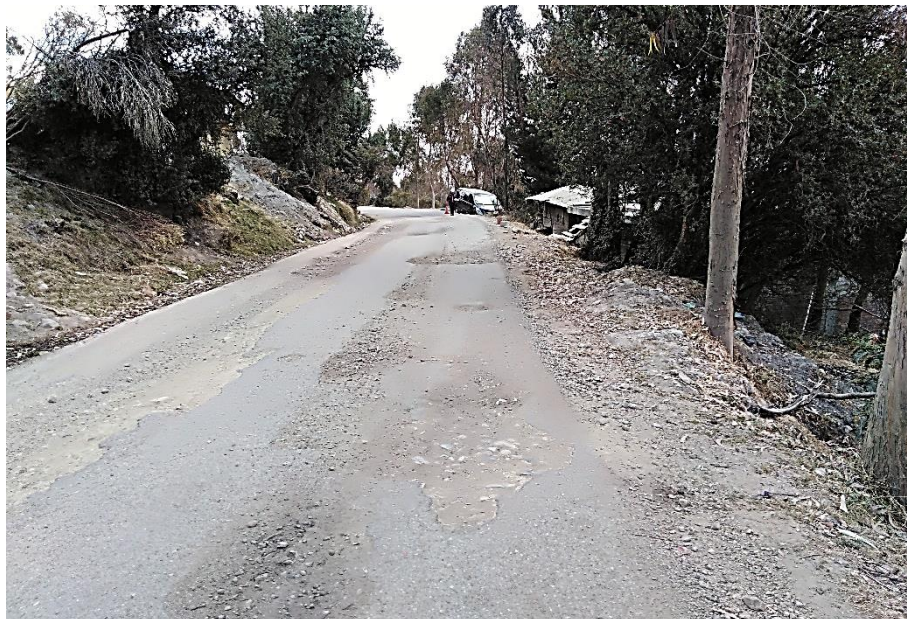
Figura 17. Estado de la vía de la M-14, en la progresiva 16+232. Elaboración propia, 2019.

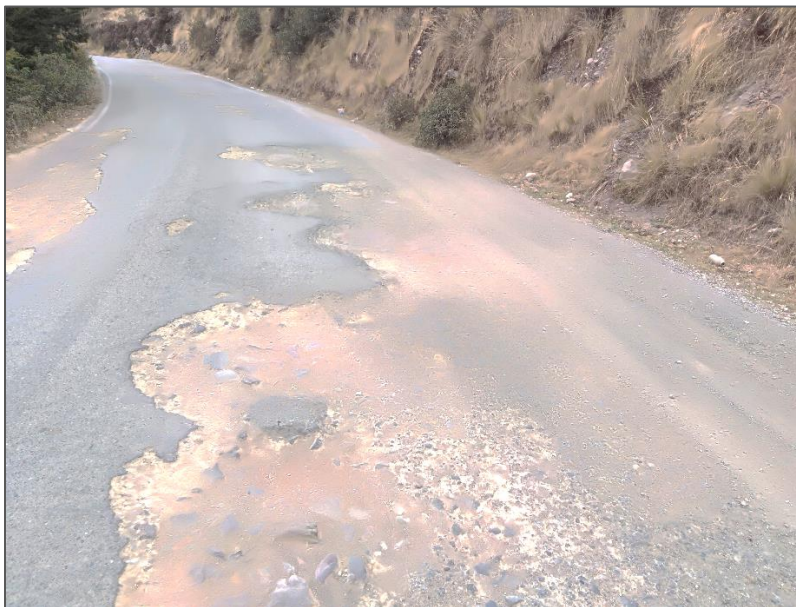
Figura 19. Estado de la vía de la M-4. Elaboración propia, 2019.

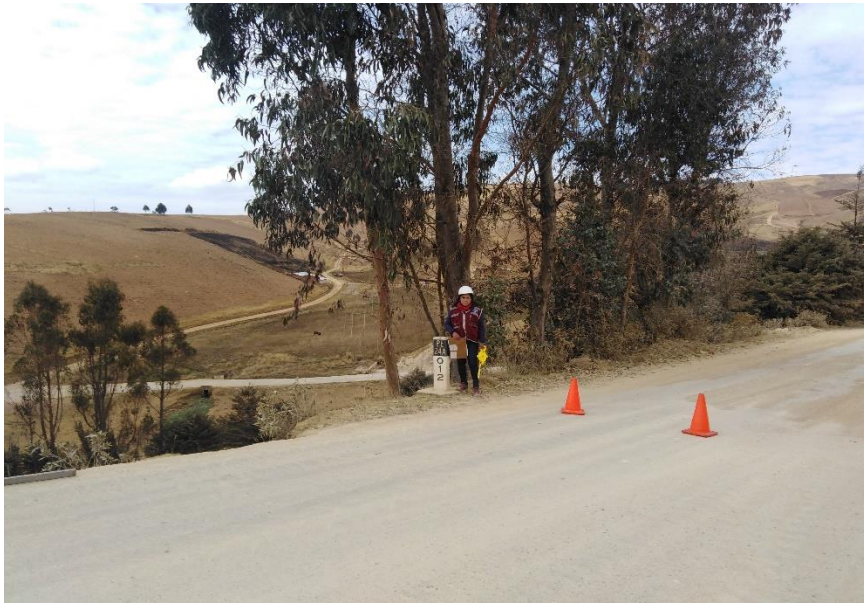
Se observa la ubicación de la muestra 1 (arriba); se observa la ubicación de la muestra 14 (abajo)

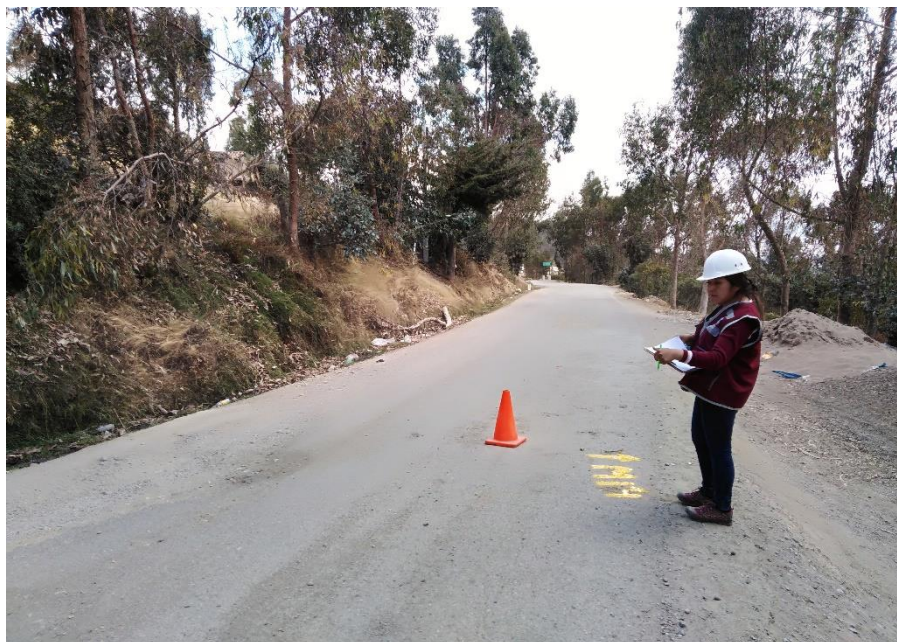
(Arriba) se observa la falla: fisuras de borde de nivel de gravedad 3.
(Abajo) se observa la falla de ahuellamiento de nivel de gravedad 1.

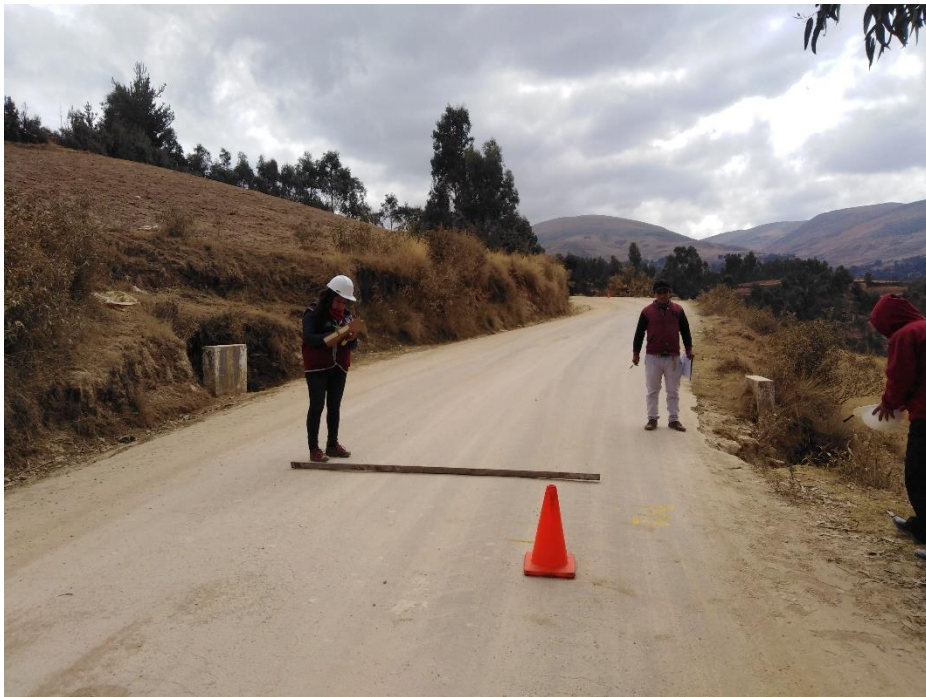
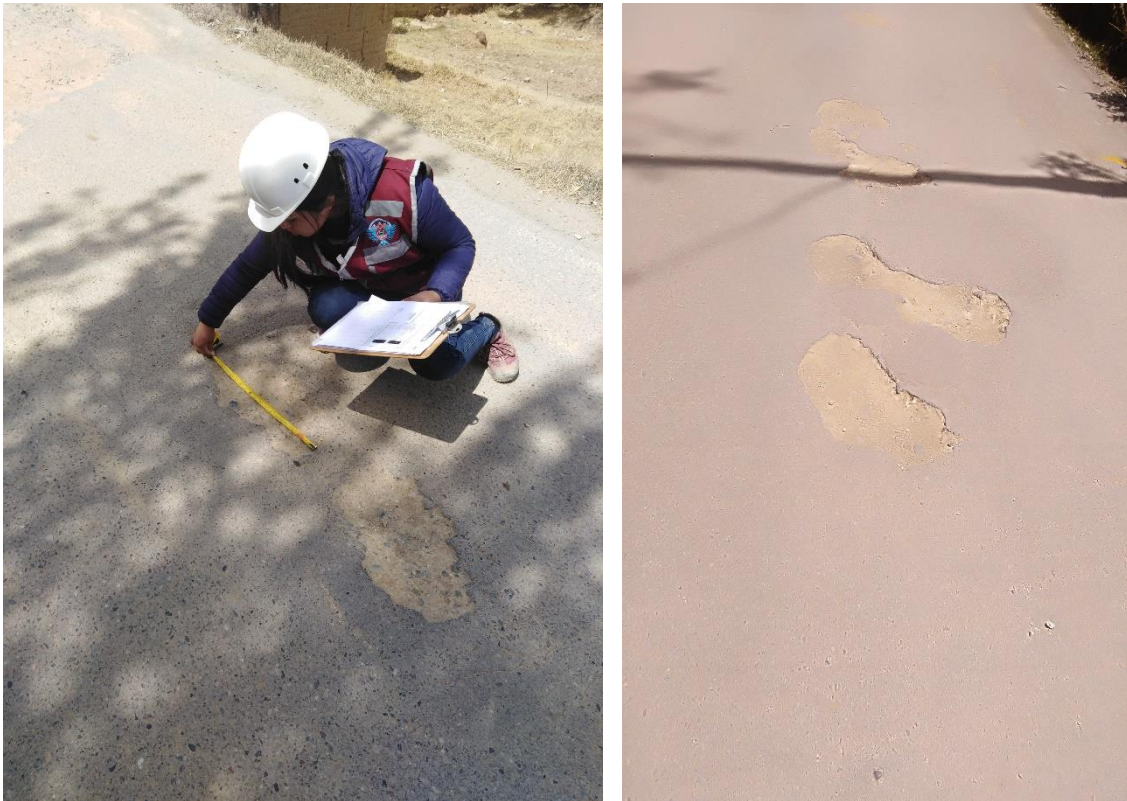
(Arriba) se observa la el tipo de falla huecos, de nivel de gravedad 2.
(Abajo) se observa la ubicación de la muestra 5.

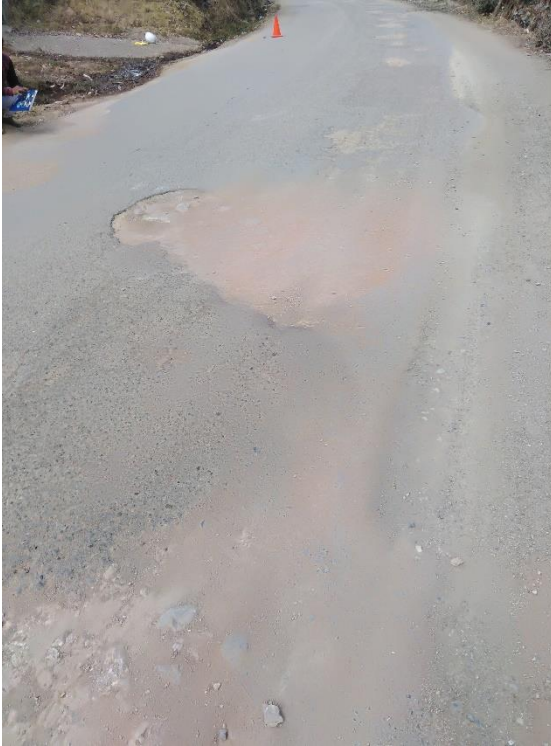
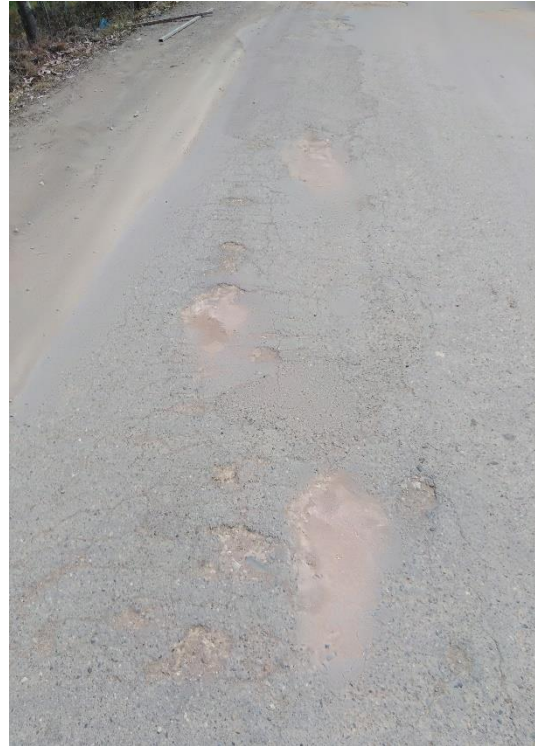
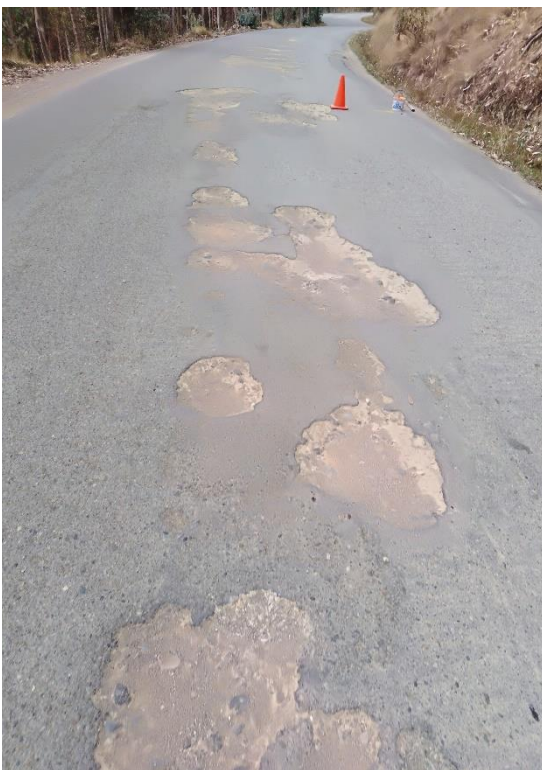
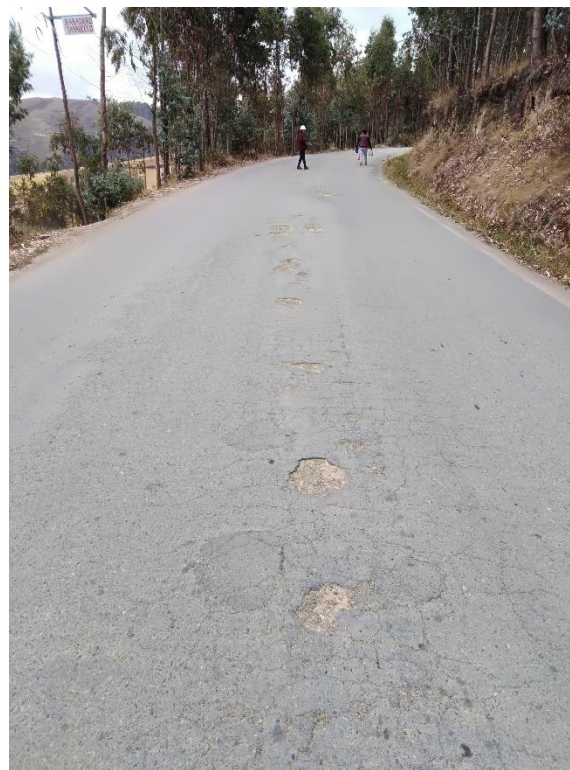
Se observa las fallas: (a) fisuras de borde de nivel de gravedad 3, (b) piel de cocodrilo de nivel de gravedad 2, (c) huecos de nivel de gravedad 3 y 2.

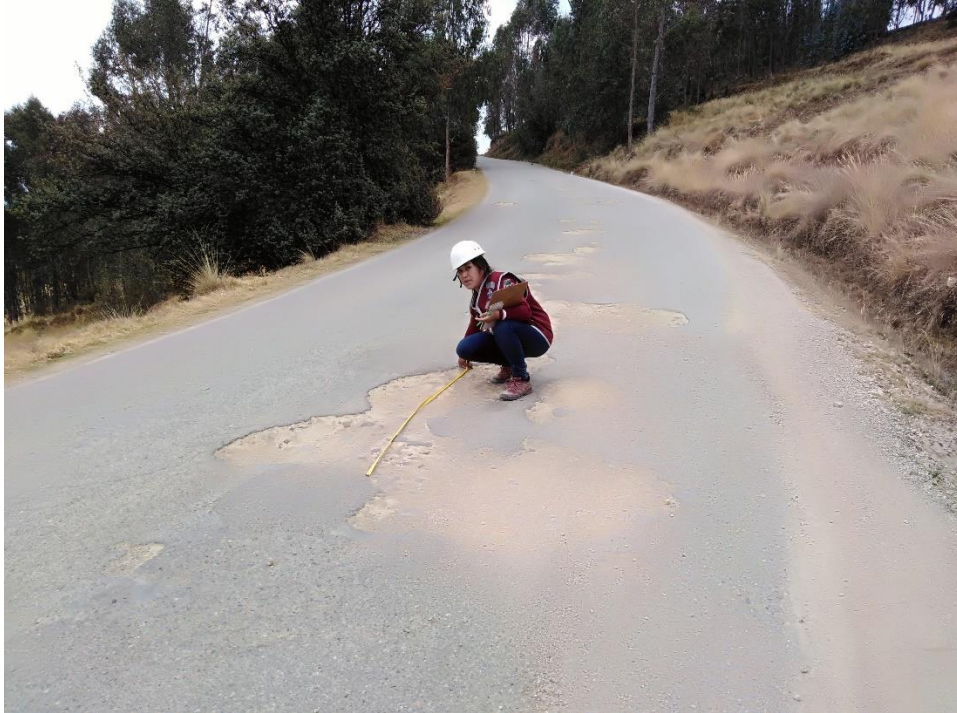
(Arriba) se observa la falla según PCI huecos de nivel de gravedad 2, y según VIZIR ojo de pescado de nivel de gravedad 3.

(Abajo) se observa la falla según el método VIZIR desintegración de los bordes de nivel de gravedad 3, y según el método PCI fisura de borde de nivel de gravedad 3.
