**UNIVERSIDAD PERUANA LOS ANDES**

**TESIS:**

**“ANÁLISIS DE VULNERABILIDAD SÍSMICA EN LOS CENTROS EDUCATIVOS ESTATALES DEL DISTRITO CHILCA PROVINCIA DE HUANCAYO – 2019”**

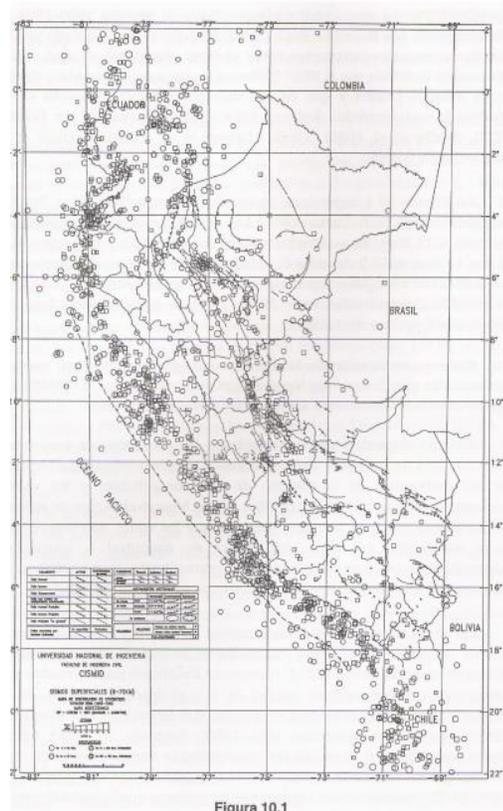
Figura No. 1: Sismicidad superficial (H < 70 km) localizada en el Perú hasta 1991

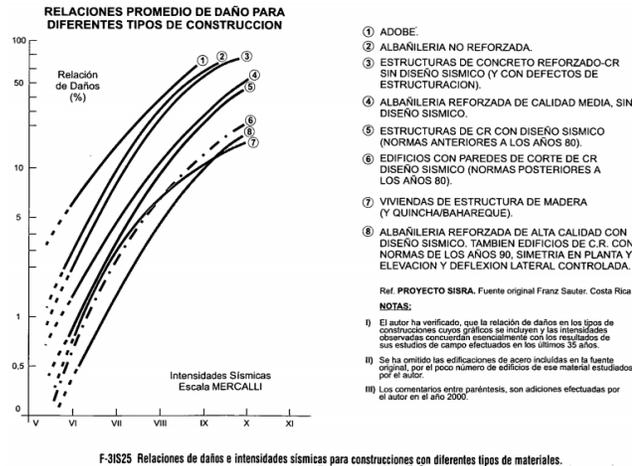
Figura No. 3: Nivel de daños según materiales de construcción

La vulnerabilidad sísmica de los diferentes tipos de edificaciones, es decir su resistencia sísmica en sí, de acuerdo a sus propias características, podrá ser deducida de acuerdo al grado de daños que han sufrido los numerosos edificios que han sido analizados, en

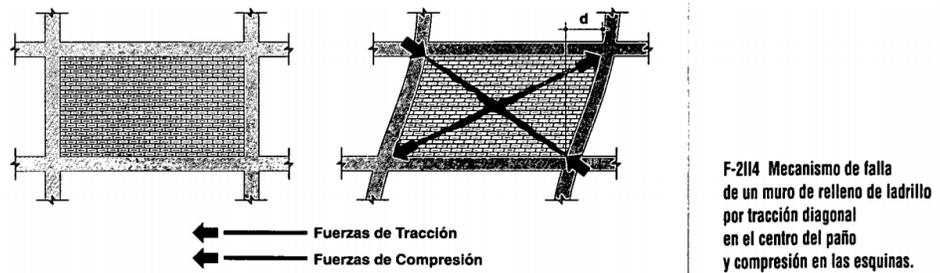
Figura No. 4: Comportamiento de un muro sometido a fuerzas externas

CR; ventanas y puertas en el plano del pórtico, etc. En general, esto ocurre con los elementos arquitectónicos y su falla depende de la deformación lateral o deriva de entrepiso ( $d$ ), que se obtiene del análisis estructural del edificio. El grado de falla para cada material, por ejemplo albañilería de ladrillo, se da en función de la deriva lateral ( $d$ ) y la altura libre ( $h$ ), es decir  $d/h$ .

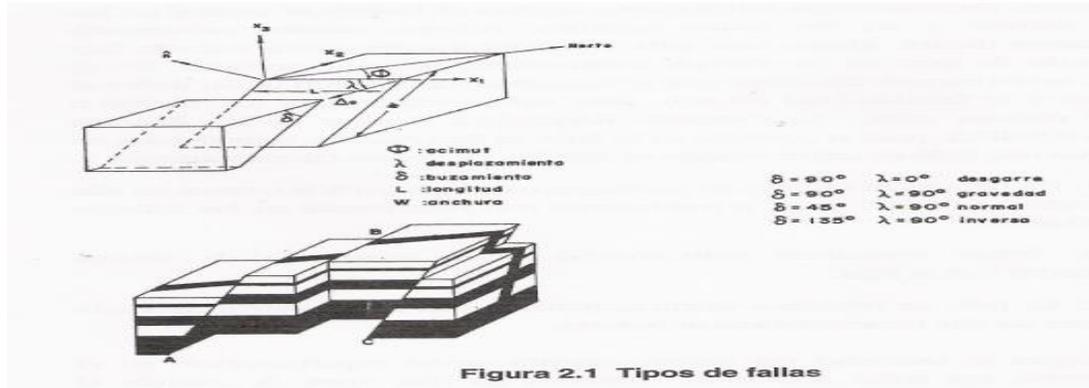
Figura No. 11: Tipos de fallas según el plano

Según Herráiz (1997, P. 10) El concepto de falla capaz muchas veces se identifica con el de falla activa, aunque se insiste en la generación de deformaciones permanentes en o cerca de la superficie. Este tipo de deformaciones es particularmente importante en el diseño de instalaciones críticas: centrales nucleares, grandes presas, etc. Finalmente, se suele reservar el nombre de falla potencialmente activa para aquéllas que no presentan indicios de actividad en el campo de esfuerzos actual, pero que por sus características o por indicios de ruptura en una etapa de esfuerzos anterior, pueden actuar como fallas activas. La orientación de la falla, suponiendo que ésta se asimila a un plano, queda definida por 3 ángulos:  $\Phi$ , acimut de la traza;  $\delta$ , buzamiento del plano de falla y  $\lambda$ , ángulo de deslizamiento (Figura 2.1). A su vez, la dimensión del plano de falla considerada como rectangular se expresa con su longitud  $L$  y su anchura  $W$ .

Por último, el desplazamiento relativo de los bloques se denomina deslizamiento o dislocación y se representa con  $\Delta u$ . Su dirección viene dada por el ángulo  $\lambda$  que, sobre el plano de falla, forman  $\Delta u$  y la traza.

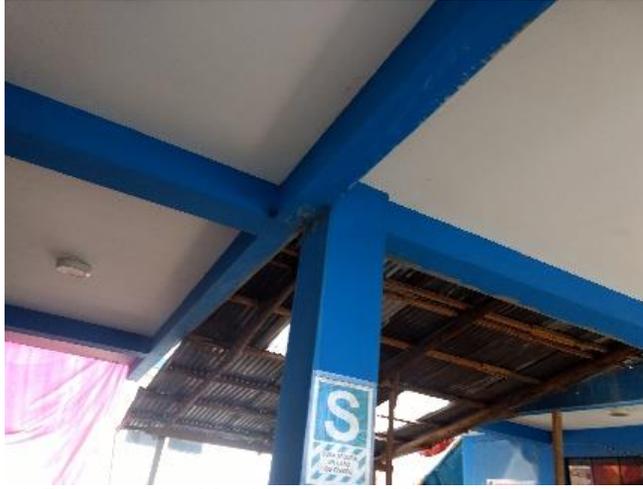
*Fotografía No. 1.* Bloques No. 02 y bloque No. 03 del C.E. José María Arguedas

centros educativos estatales. La separación entre edificios está regulada en la Norma Técnica Peruana E.030 Diseño Sismoresistente.

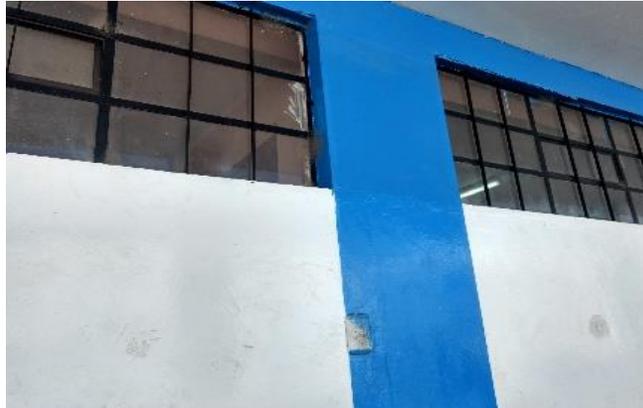
*Fotografía No. 3. Bloque No. 02 del C.E. Inmaculado Corazón de María No. 30154*

La presentación de columna corta se presenta cuando se llega a confinar la columna que es un elemento estructural mediante muros de albañilería en sus lados, por lo que la columna falla por que no cuenta con una separación entre elemento estructural y muro. La columna corta es una patología descrita en la Norma Técnica Peruana E.070 Albañilería.

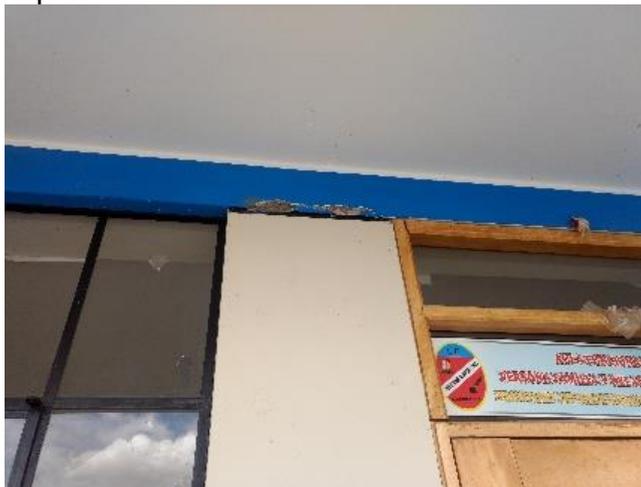
*Fotografía No. 4. Bloque No. 03 del C.E. José María Arguedas*

Las fisuras que se presentan en las fotografías No. 4 y No. 5 son causadas por el asentamiento de la estructura y la cimentación deficiente, ya que es una falla por corte y compresión de las columnas, asimismo, se visualiza que los elementos estructurales pertenecen a un mismo bloque.

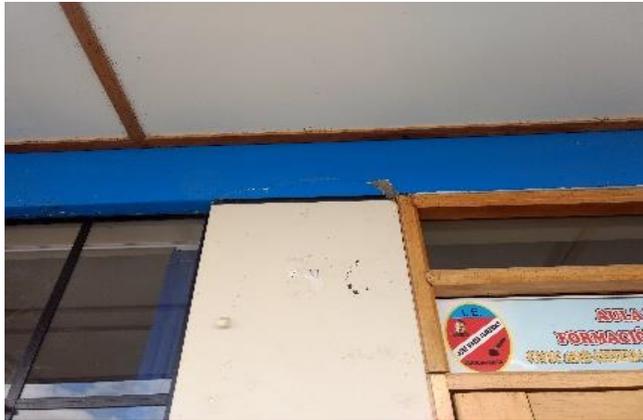
Fotografía No. 5. Bloque No. 03 del C.E. José María Arguedas

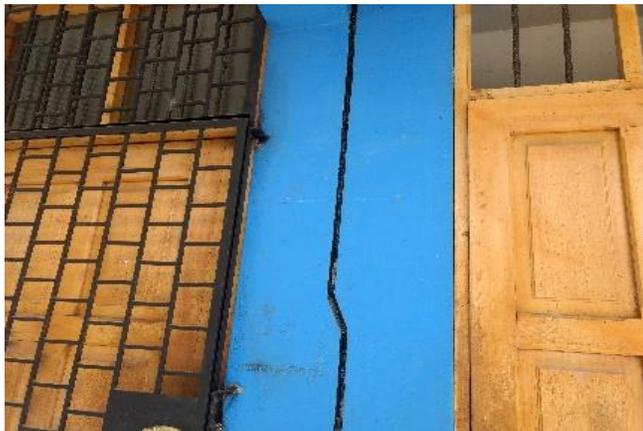
Fotografía No. 6. Bloque No. 04 del C.E. José María Arguedas

La excentricidad que se visualiza en la fotografía No 6. Es de dos columnas separadas por una junta de separación de elementos estructurales, cabe precisar que es un defecto ocasionado en el proceso de construcción, por lo que, se establece una posible falla en estas condiciones de las columnas.

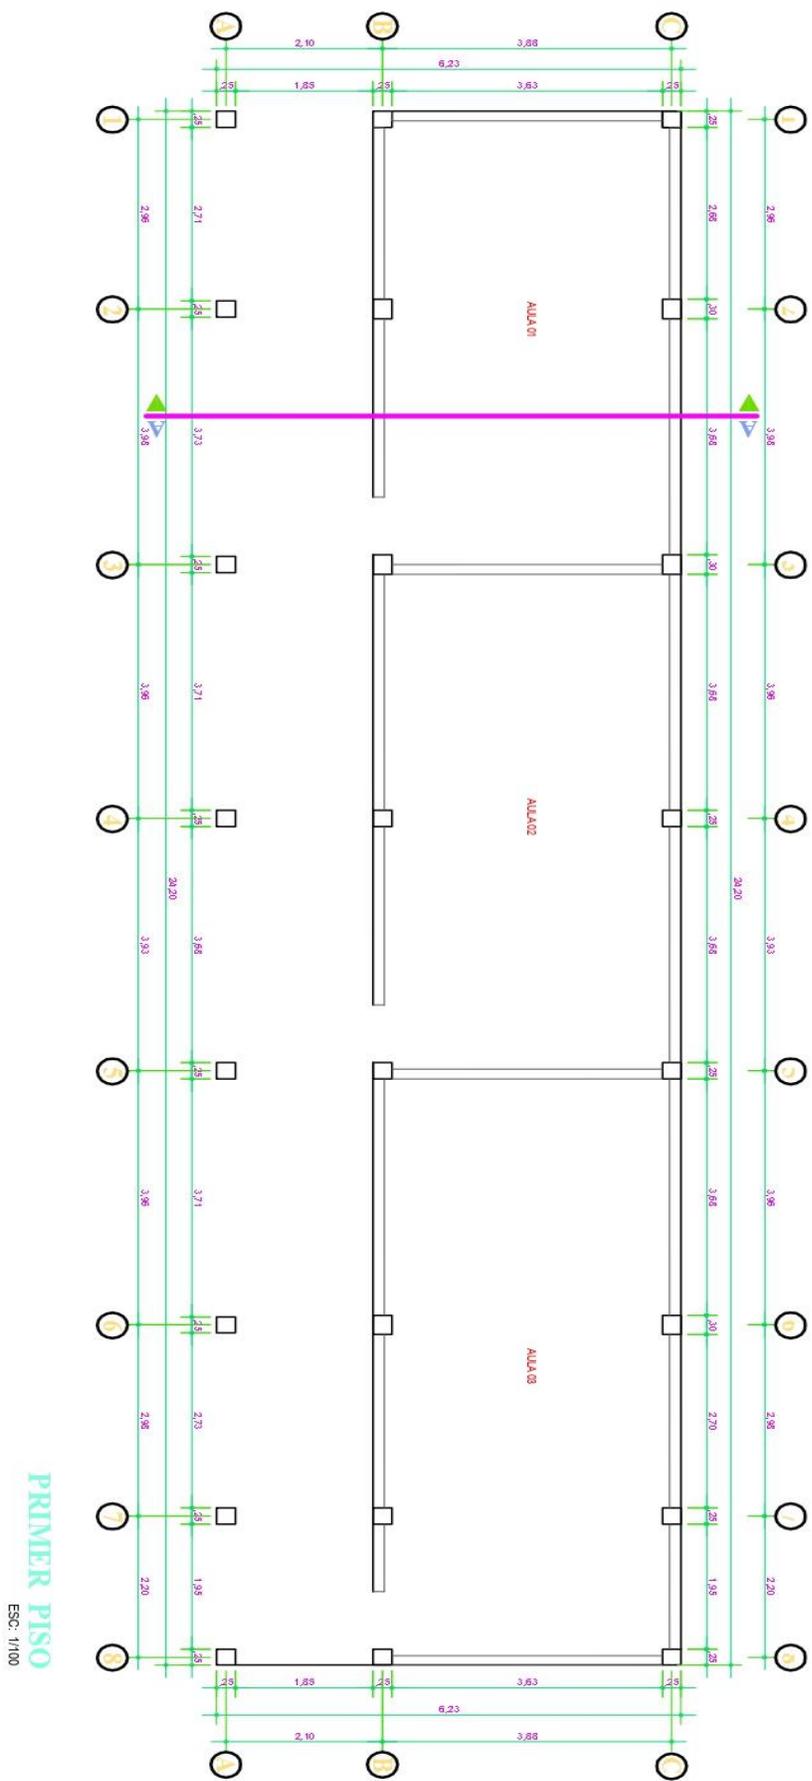
BLOQUE		BLOQUE N° 2	
INSTITUCION EDUCATIVA ESTATAL			
I.E. INMACULADO C. MARIA			
DPTO JUNIN		DPTO JUNIN	
PROV. HUANCAYO		PROV. HUANCAYO	
DIST CHILCA		DIST CHILCA	
PLANO PRIMER PISO DETALLADO		ICM-02	
ESCALA 1/100		BACHILLER GARAY DAVILA BEDER ALEJANDRO

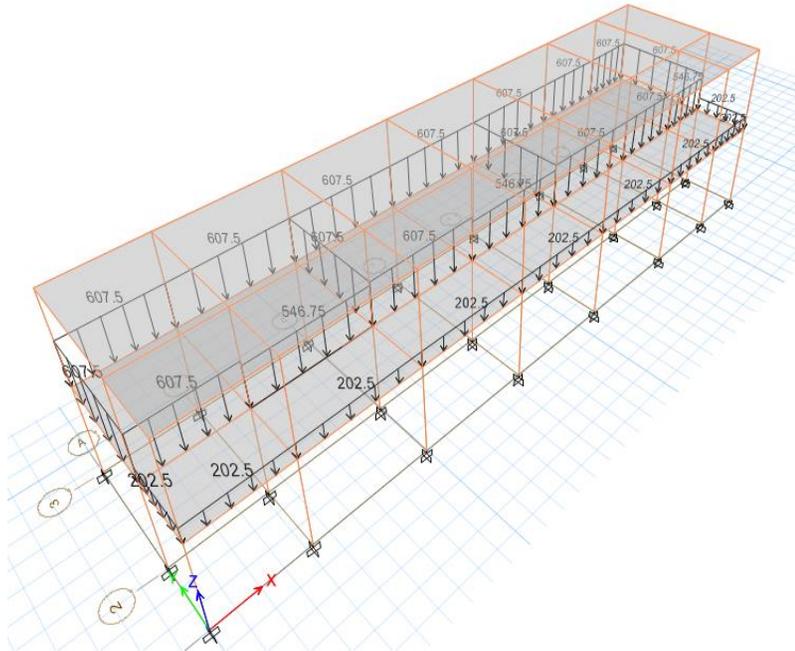
Figura No. 33: Cargas lineales de los muros de albañilería del I.E. I.C.M

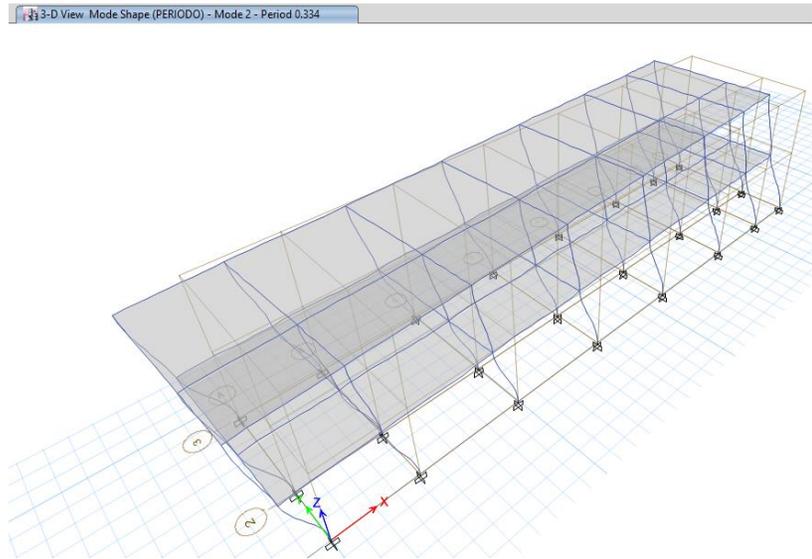
Figura No. 45: Periodo de vibración  $T = 0.334s$ (translación X)  
Fuente: Elaboración Propia

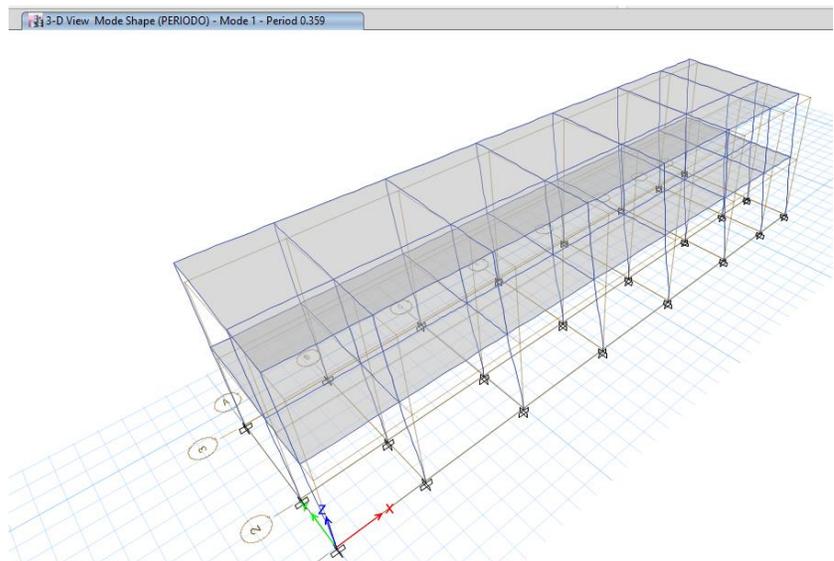
Figura No. 46: Periodo de vibración  $T = 0.359s$ (translación Y)  
Fuente: Elaboración Propia

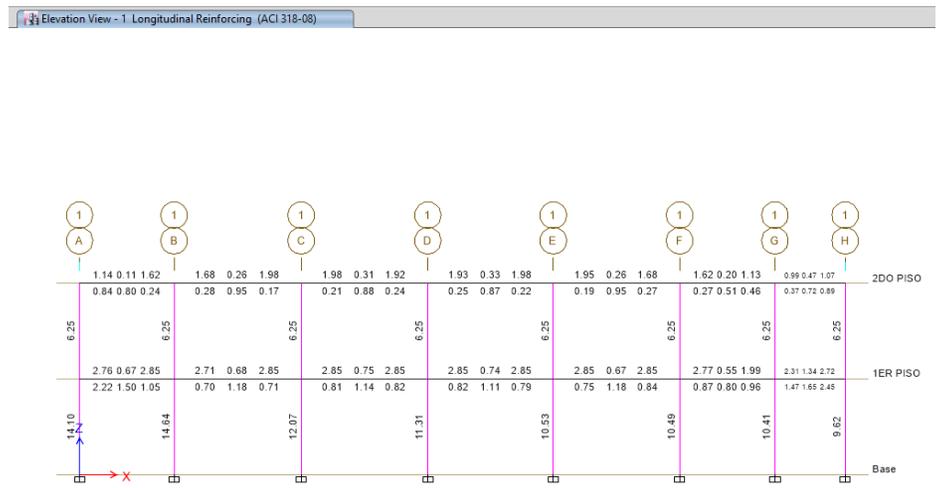
Figura No. 57: Refuerzo de acero en eje 1-1 en Vigas 25cm x40cm  
Fuente: Elaboración Propia

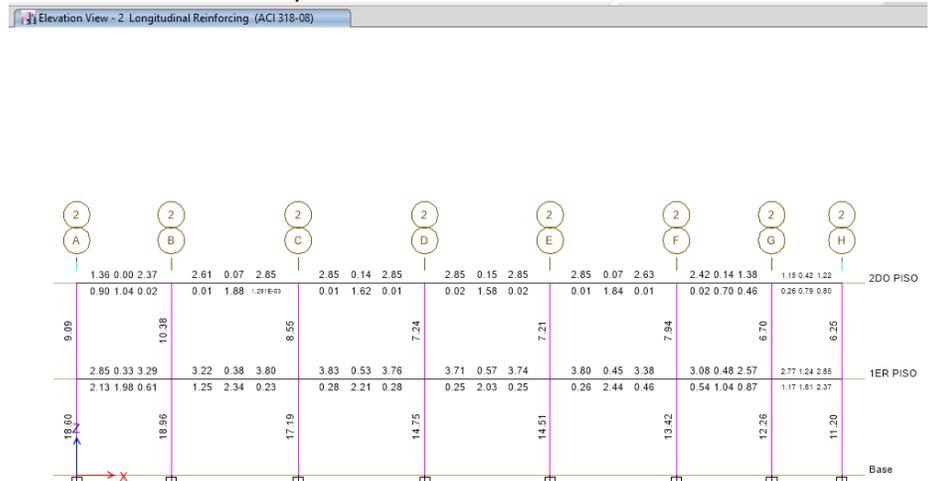
Figura No. 58: Refuerzo de acero en eje 2-2 en Vigas 25cm x40cm  
Fuente: Elaboración Propia

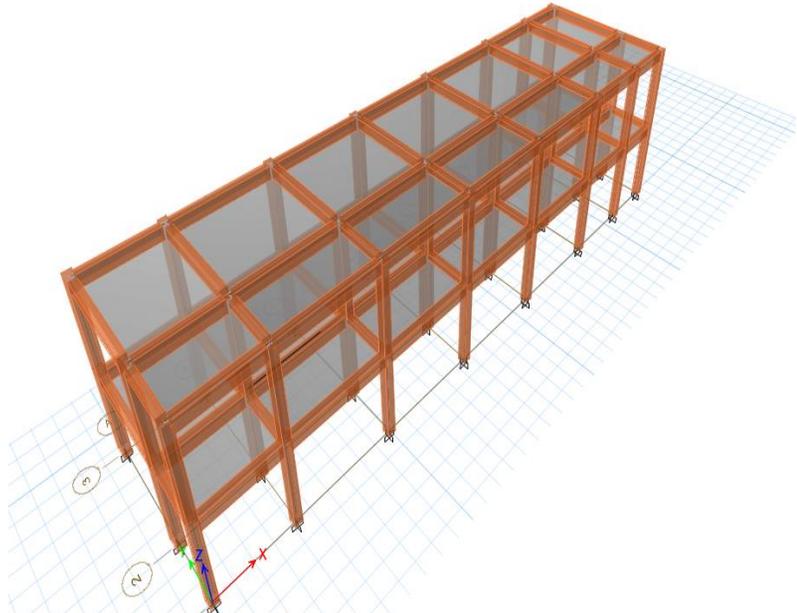
Figura No. 68: Estructuración del Bloque No. 02 del I.E. I.C.M  
Fuente: Elaboración Propia

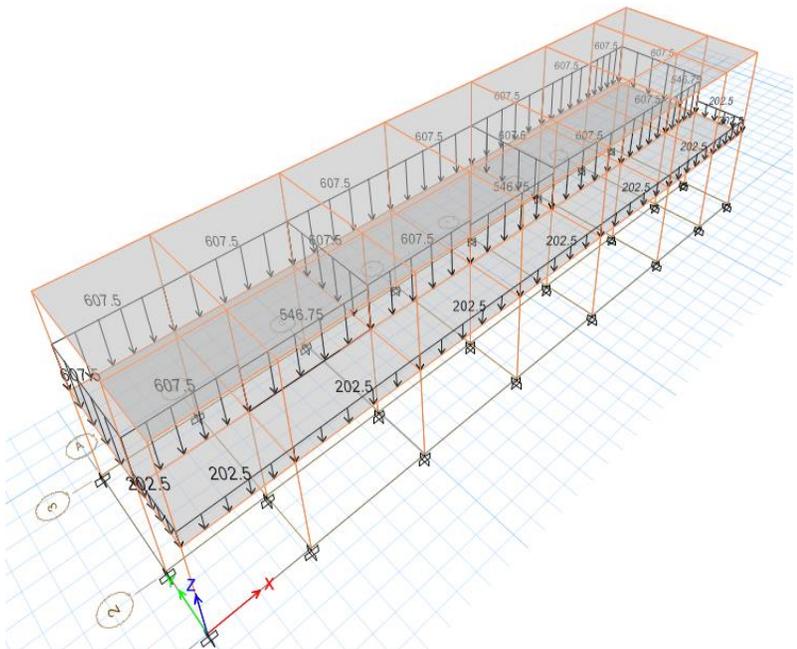
Figura No. 69: Cargas lineales de los muros de albañilería del I.E. I.C.M  
Fuente: Elaboración Propia

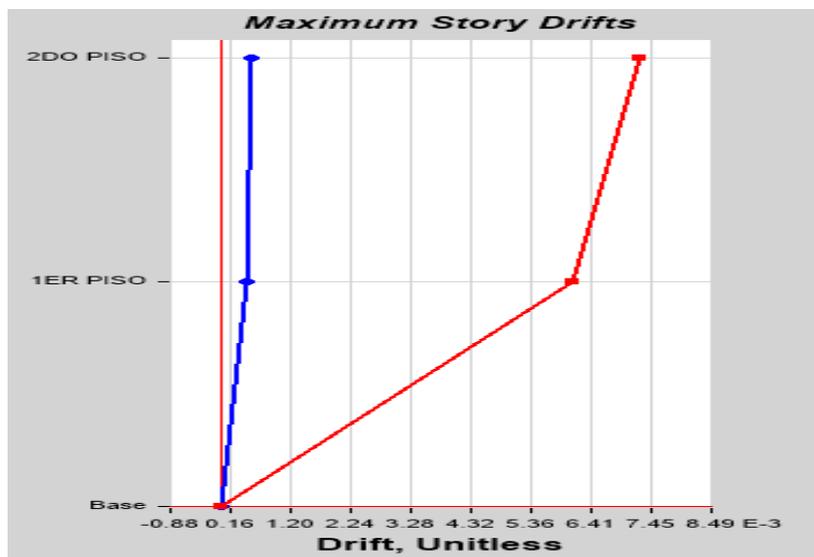
Figura No. 80: Desplazamientos de deriva en Y-Y del I.E. I.C.M  
Fuente: Elaboración Propia

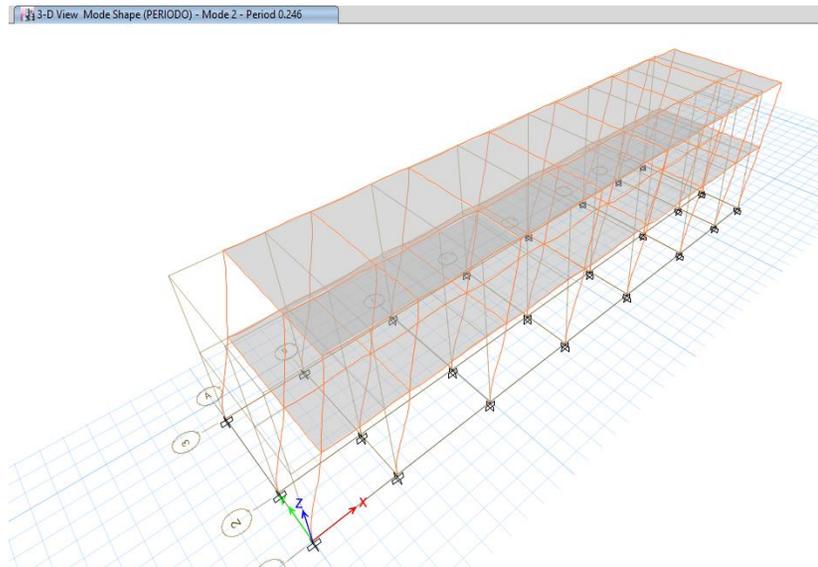
Figura No. 81: Periodo de vibración  $T = 0.246s$  (translación X)  
Fuente: Elaboración Propia

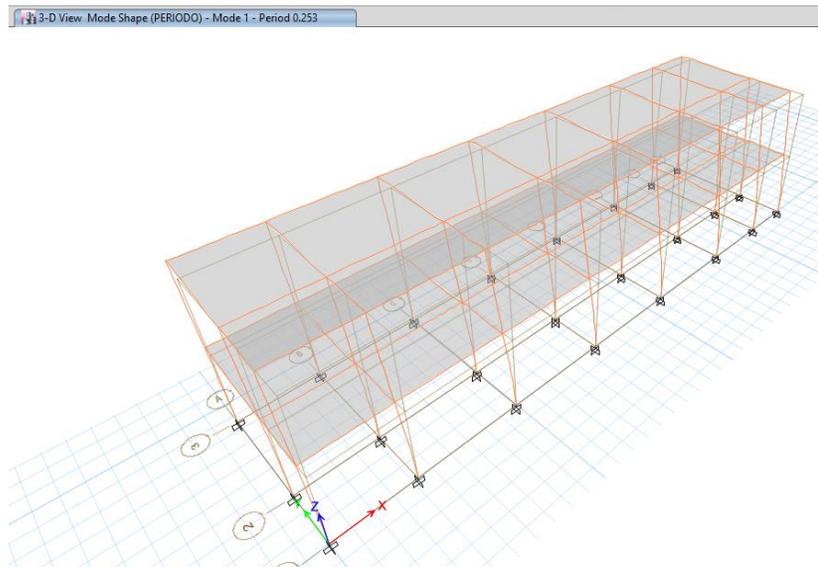
Figura No. 82: Periodo de vibración  $T = 0.253s$  (translación Y)  
Fuente: Elaboración Propia

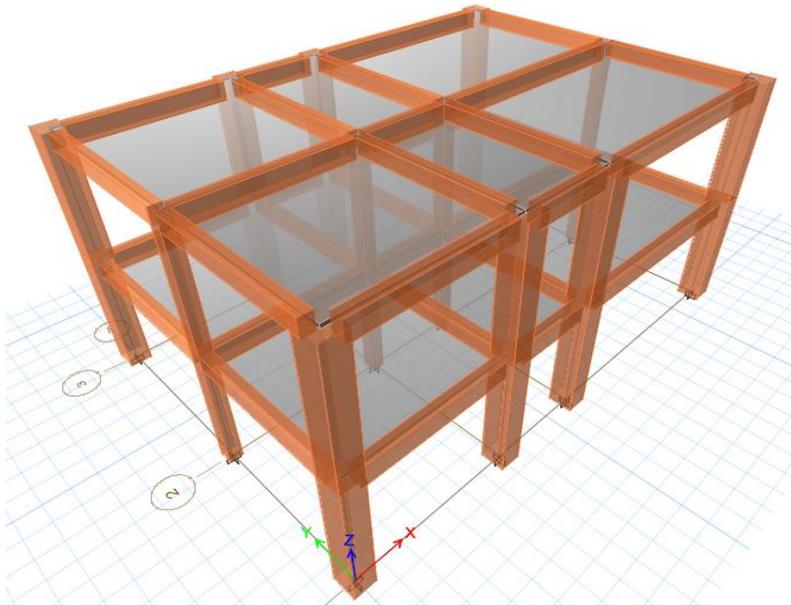
Figura No. 114: Estructuración del Bloque No. 02 del I.E. J.M.A.  
Fuente: Elaboración Propia

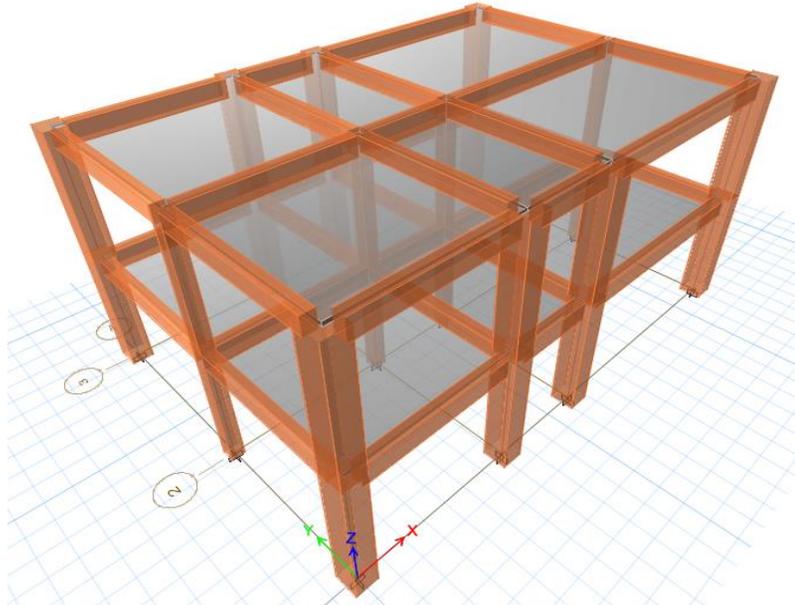
Figura No. 153: Estructuración del Bloque No. 02 del I.E. J.M.A.  
Fuente: Elaboración Propia

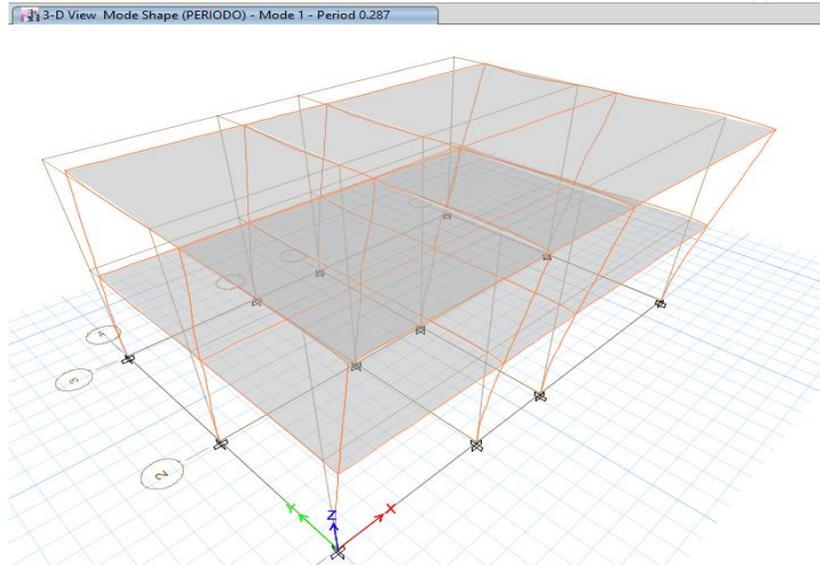
Figura No. 166: Periodo de vibración  $T = 0.287s$  (translación X)  
Fuente: Elaboración Propia

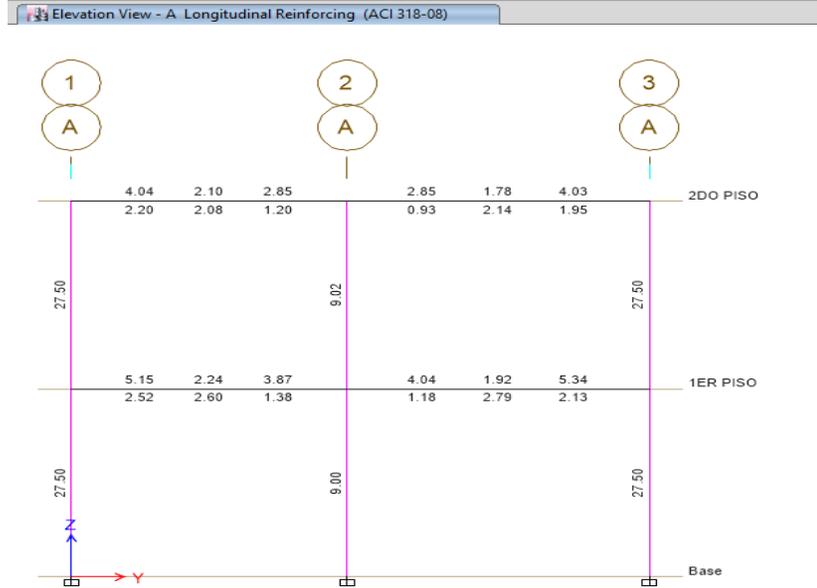
Figura No. 170: Refuerzo de acero en eje A-A en Vigas 25cm x40cm  
Fuente: Elaboración Propia

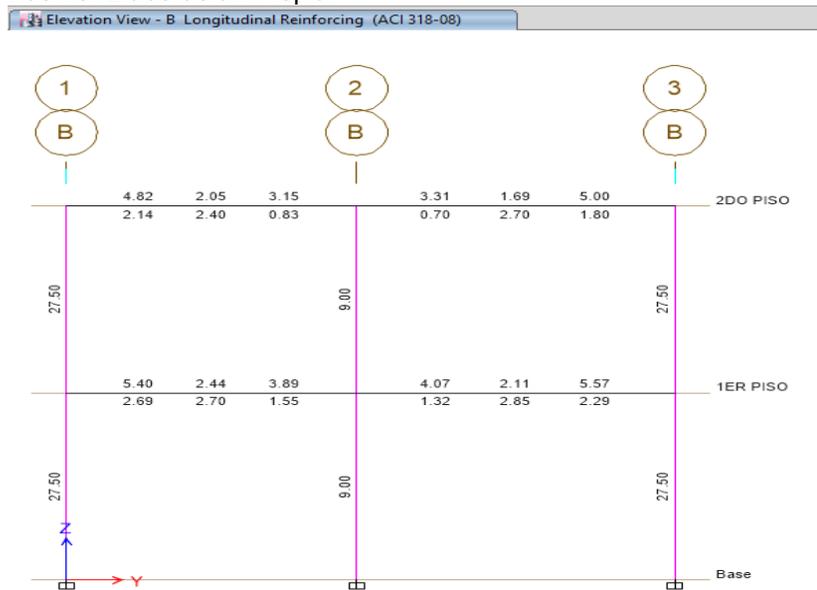
Figura No. 171: Refuerzo de acero en eje B-B en Vigas 25cm x40cm  
Fuente: Elaboración Propia
