UNIVERSIDAD PERUANA LOS ANDES
FACULTAD DE INGENIERIA
ESCUELA PROFESIONAL DE INGENIERIA CIVIL

TRABAJO DE SUFICIENCIA PROFESIONAL

**EVALUACIÓN DE FACTORES ESTRUCTURALES DE
VIVIENDAS CONSTRUIDAS EMPIRICAMENTE FRENTE A
LA VULNERABILIDAD SISMICA, ASENTAMIENTO
HUMANO LA ENSENADA PUENTE PIEDRA-LIMA**

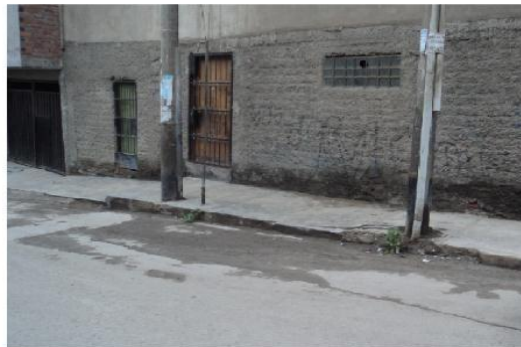
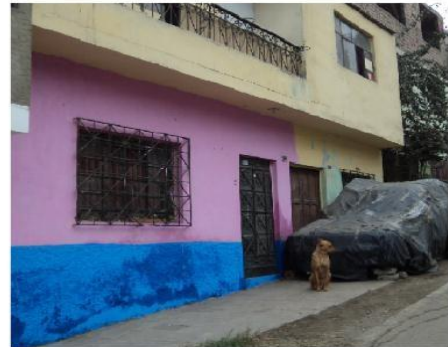
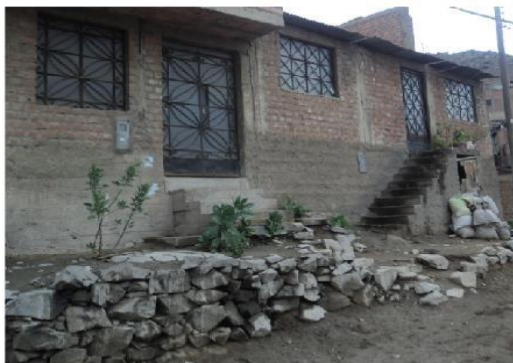
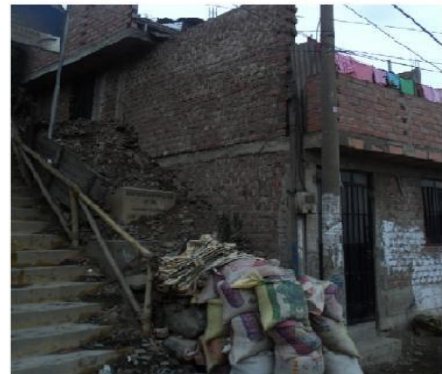
“Construcción cimentada sobre suelo estable o roca con pendiente inferior al diez por ciento, el cimiento está a la misma cota. No hay empuje de tierra a causa de un terraplén”.

- ✓ “Construcción cimentada sobre suelo estable o roca con pendiente entre diez por ciento y treinta por ciento, la diversidad de las cotas del cimiento no es superior a un metro. No hay empuje de tierra.
- ✓ Construcción cimentada sobre terreno blando o suelto con pendiente entre diez y treinta por ciento sobre suelo estable o roca con pendiente entre treinta y cincuenta por ciento. La diversidad de las cotas del cimiento no es superior a un metro. Hay empuje de tierra por un terraplén.
- ✓ Construcción cimentada sobre suelo blando o suelto con pendiente mayor al treinta por ciento o suelo estable o roca con pendiente superior al cincuenta por ciento. La diversidad de cotas del cimiento es superior a un metro. Hay empuje de tierra

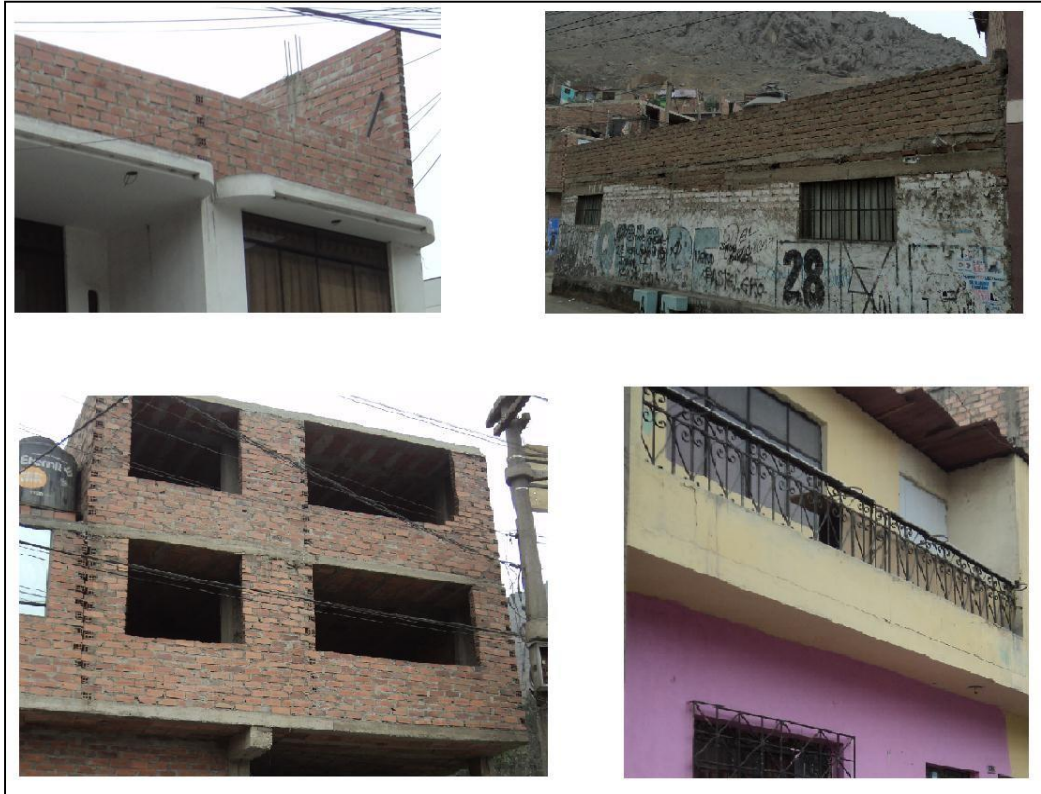
Figura 12. Ejemplo de elementos no estructurales.

C. Estructura con muchos elementos no estructurales de tamaño normales y mal conectados a la estructura central, que pueden derrumbarse ante un sismo.

D. Una estructura con elementos no estructurales no conectados, o una estructura que se ensambla en etapas después de la

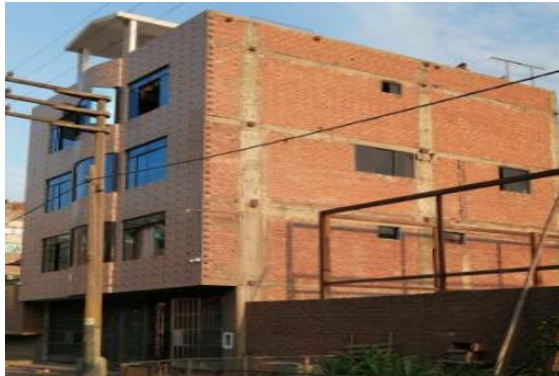
Figura 20. Organización del sistema resistente

“Este parámetro se evalúa la calidad del proceso constructivo, verificando el correcto confinamiento del muro, la presencia de columnetas de amarre en muros y parapetos. En el caso de la vivienda

se encontró que no presentaba viga solera en algunos muros y se dejó ventanas laterales afectando los muros portantes.” La vivienda analizada se evaluó como B.

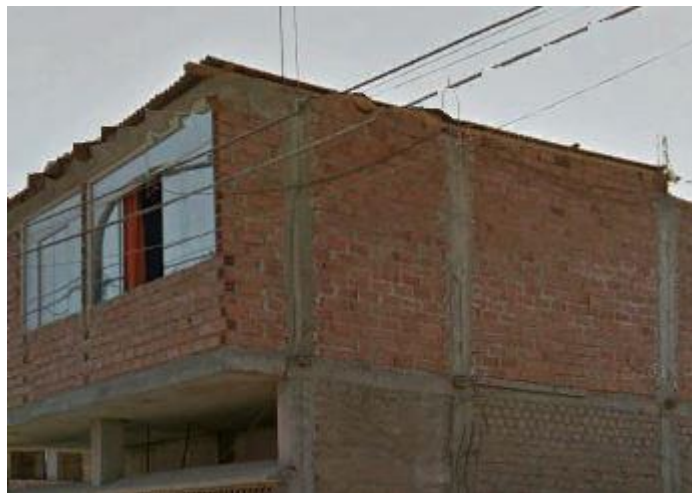
Figura 21. Cambio de calidad de albañilería

“Este parámetro evalúa la calidad de los materiales de construcción. Además, se considera una calificación C en las viviendas que presentan muros que resisten cargas de la estructura pero que han sido contruidos con ladrillos tubulares o pandereta.”

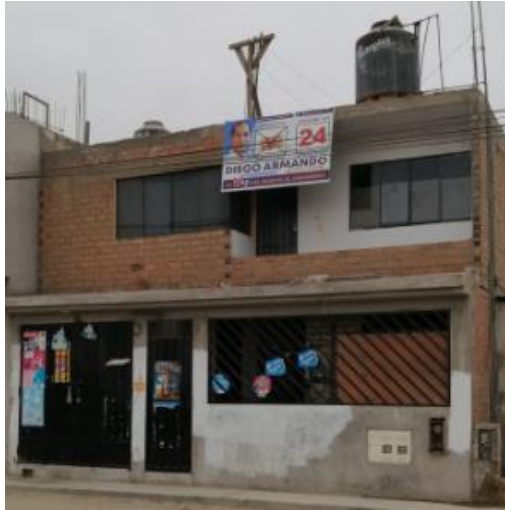
Figura 23. Fachada de vivienda.

$$\pm \frac{\Delta M}{M} = + \frac{153.7 \text{ ton} - 138.25 \text{ ton}}{138.25 \text{ ton}} = +0.11 = 11\%$$

“Al igual que el parámetro de resistencia convencional, éste parámetro se calcula multiplicando 1 ton/m² por el área de los niveles respectivos para hallar el peso. Calificando como D por tener el segundo nivel un mayor tamaño que el primer nivel para lo cual se considera un valor positivo mayor que 0.”

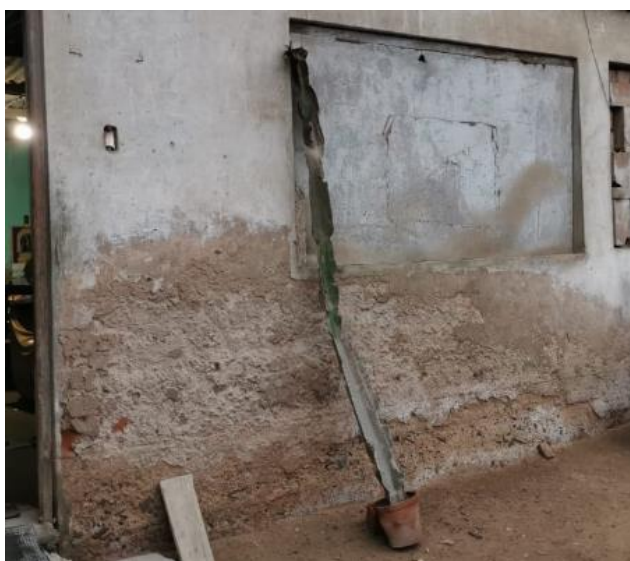
Figura 25. Eflorescencia en muro de primer nivel.

“El principal problema de la vivienda analizada y de la zona en general es la eflorescencia, lo cual provoca desgaste en los muros del primer nivel. Éste problema no ocasiona daños importantes en la estructura y se puede reparar fácilmente. Además, no se encuentran daños ni rajaduras importantes en elementos estructurales, aparte de los ya descritos en los parapetos que quizás sean provocados por su propio peso y por la incorrecta construcción de ellos.”

“Como se indicó en un punto anterior el primer piso se construyó mucho antes que el segundo por lo que se supone un desgaste en la albañilería causado por la antigüedad del edificio. Esta vivienda califica con un estado de conservación B.”

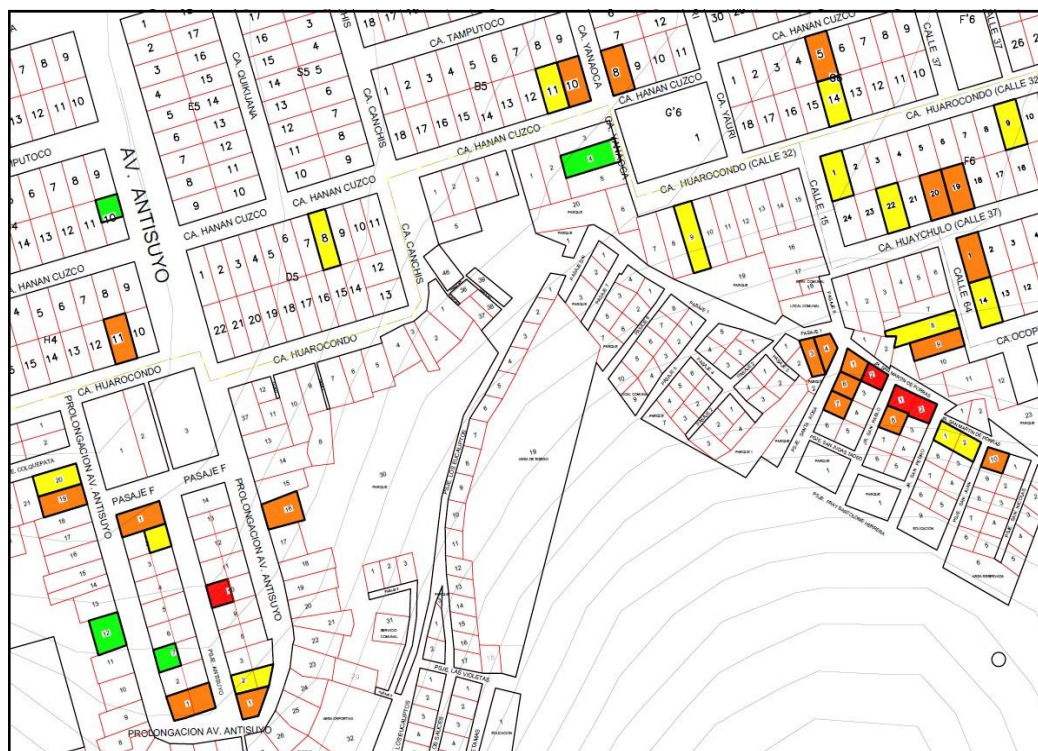
Figura 26. Plano de la zona analizada.

Niveles de Vulnerabilidad

A medida que aumenta el área de tierra, como se muestra en la Figura 26, a medida que disminuye el área de tierra, el índice de vulnerabilidad promedio también aumenta. Esto se debe principalmente a que la casa con el área de tierra más pequeña se encuentra en el punto más alto.

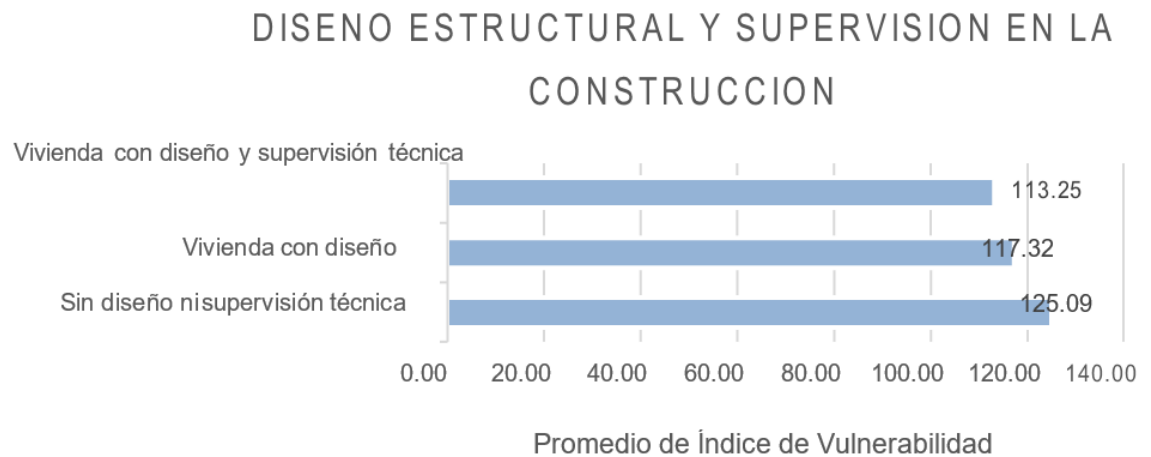
Figura 30. Diseño estructural vs Índice de vulnerabilidad.

En el diseño estructural, la Figura 28 muestra que, si un edificio se construye sin un ingeniero civil que realice el diseño estructural, o si no se realiza una supervisión técnica adecuada durante la construcción, el índice de vulnerabilidad promedio aumentará.
