ESCUELA PROFESIONAL DE INGENIERÍA CIVIL

**“APLICACIÓN DEL PROGRAMA MODELO DESARROLLO Y GESTIÓN DE
CARRETERAS-4 EN GESTIÓN PARA EL MANTENIMIENTO DE LA AV.
AMANCAES, RÌMAC, LIMA”**

Bach. PEÑALOZA HUAMALI, KEYNER LIDMER

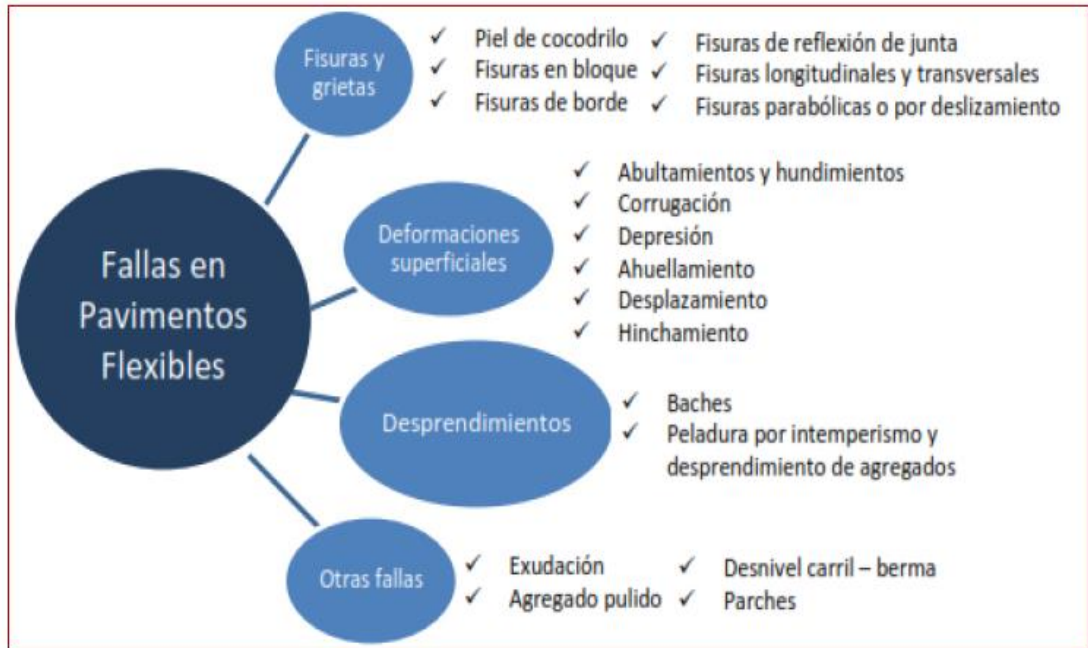
Figura 2 Fallas en los Pavimentos Flexibles Establecidos por el PCI
 Fuente: (Rodríguez V., 2009)

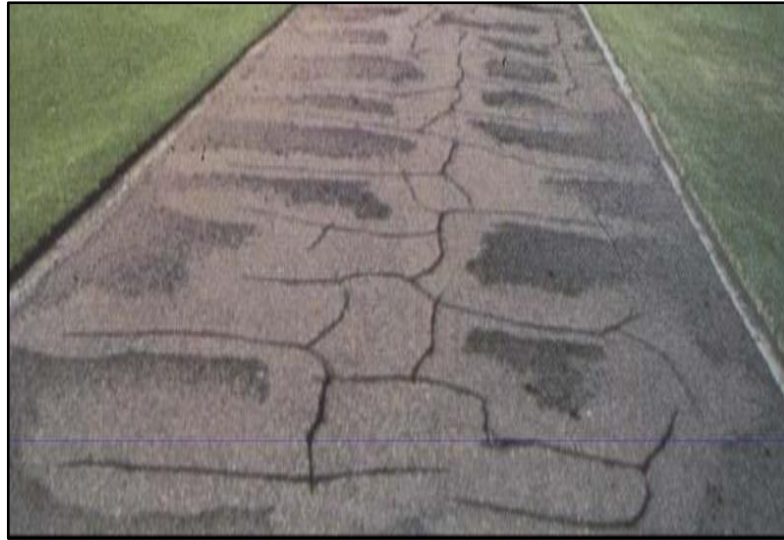
Son grietas: interconectadas que dividen el pavimento en pedazos aproximadamente rectangulares, su tamaño puede variar de .30 m x .30 m a 3.0 m x 3.0 m ; principalmente se originan por la contracción del concreto asfáltico y los ciclos de temperatura diarios; este tipo de falla no está asociada a cargas, lo que indican es que el asfalto se ha endurecido significativamente .

Figura 3 Grietas de Contracción
Fuente: Elaboración propia

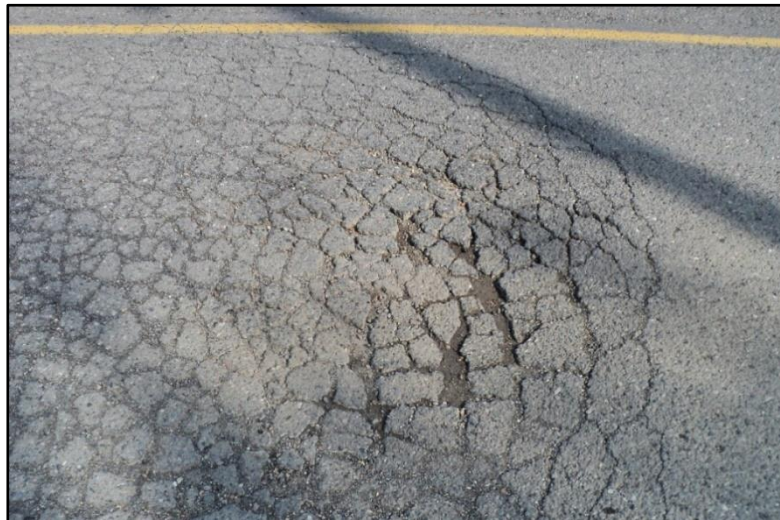
Las grietas piel de cocodrilo: son una serie de grietas interconectadas cuyo origen es la falla por fatiga de la capa de rodadura asfáltica bajo acción repetida de las cargas de tránsito ; la piel de cocodrilo se considera como un daño estructural importante y

usualmente se presenta acompañado por ahuellamiento .

Figura 4 Piel de cocodrilo
Fuente: Elaboración Propia

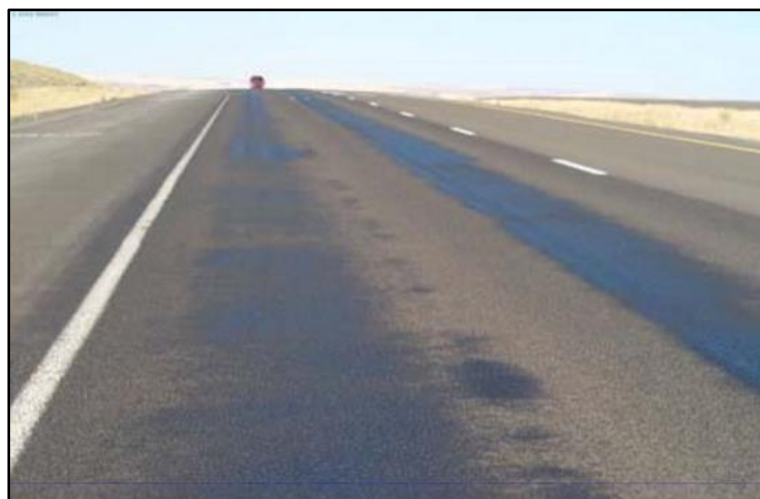
La “**mancha**” es: originada por exceso de asfalto en la mezcla, exceso de aplicación de un sellante asfáltico o un bajo contenido de vacíos de aire, o por deposición de aceites caído de los vehículos, o por concentración de residuos de combustibles no quemados .

Figura 5 Manchas en Pavimento
Fuente: Elaboración Propia

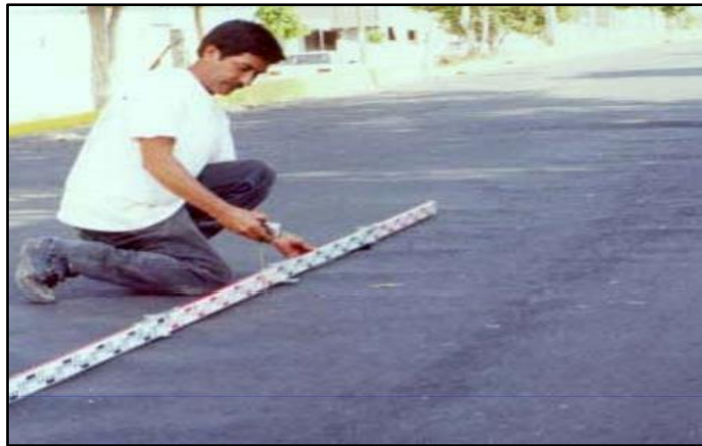
La corrugación (también llamada “sartanejas”), es una serie de cimas y depresiones muy próximas que ocurren a intervalos bastante regulares, usualmente a menos de 3.0 m .

Las cimas son perpendiculares a la dirección del tránsito; este tipo de daño es usualmente causado por la acción del tránsito combinada con una carpeta o una base inestables .

Figura 6 Corrugaciones
Fuente: Elaboración Propia

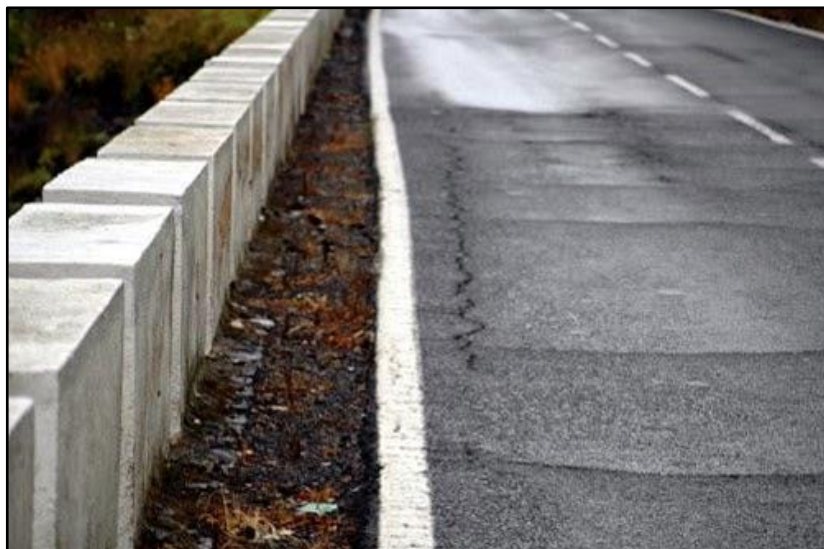
Las grietas de borde son paralelas al eje de la vía y generalmente están a una distancia: entre 0.30 y 0.60 m del borde exterior del pavimento. Este daño se acelera por las cargas de tránsito y puede originarse por debilitamiento debido a condiciones climáticas, de la base o de la sub-rasante próxima al borde del pavimento , o por falta de soportelateral o inclusive por terraplenes construidos con materiales expansivos.

Figura 7 Grietas de Borde
Fuente: Elaboración Propia

Según Rondón y Reyes (2015, p.13) Las “*grietas de borde*” se encuentra de manera paralela y en general están en distancia de 0.30 y 0.60 que se encuentra en el exterior del “*pavimento*”. Esta dificultad es acelerada por el movimiento circular y se origina por debilidad, ocasionado por condiciones de clima, de bases que se encuentran en los límites del pavimento. Este departamento entre la “*grieta y el borde del pavimento*” se clasifica acorde a la forma que se encuentra agrietada.

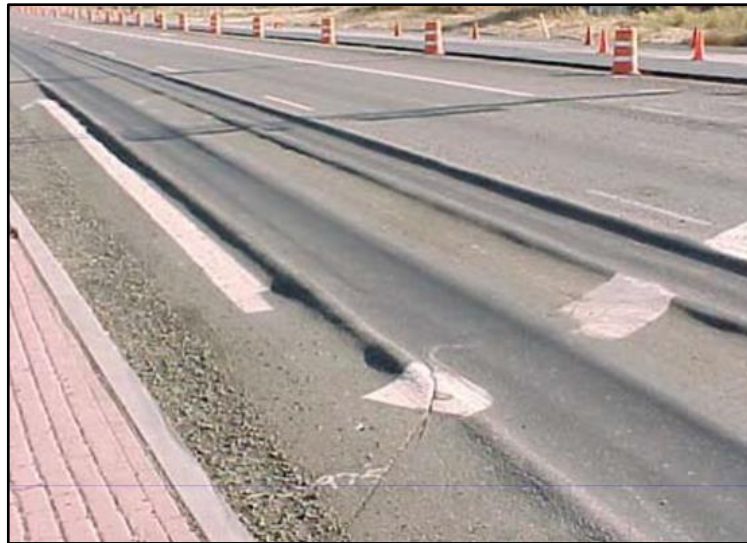
Un bache es un área de pavimento la cual ha sido remplazada con material nuevo para reparar el pavimento existente. El bache se considera un defecto no importa que tan bien se comporte (usualmente, un área bacheada o el área adyacente no se comportan tan bien como la sección original de pavimento) .

Figura 10 Bache
Fuente: Elaboración Propia

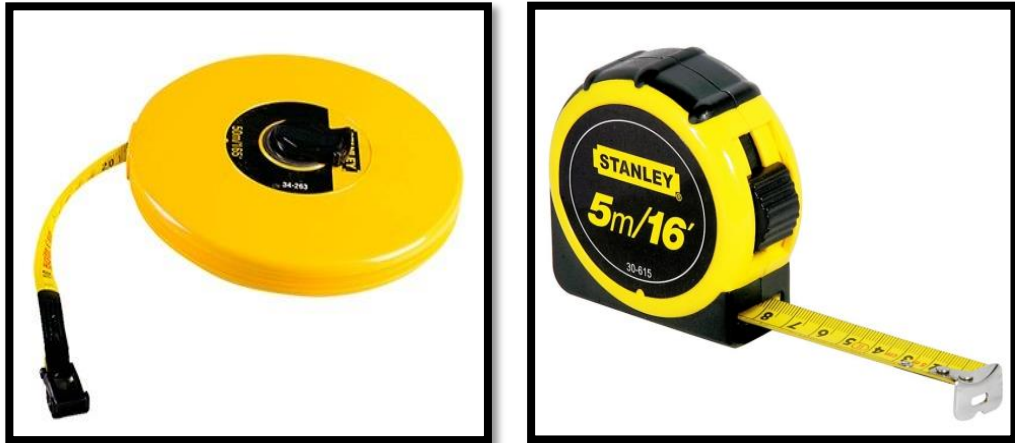
- **Odómetro Manual o wincha:** Instrumento para medir la distancia de la avenida a trabajar. El cual ayudo a determinar las áreas de las unidades de muestra (57 UM).

Figura 12 Odómetro Manual y Wincha
Fuente: Elaboración Propia

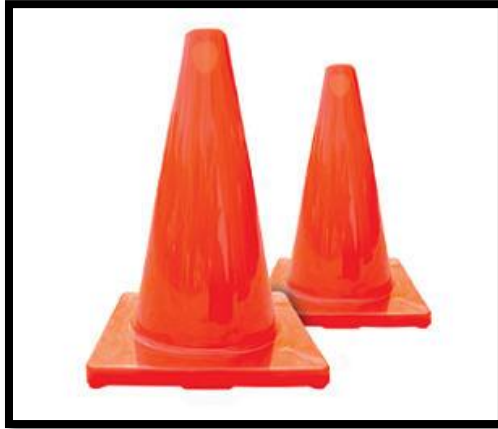
Figura 14 Conos de Seguridad
Fuente: Elaboración Propia

- **Cono de Seguridad:** Para delimitar el área de trabajo y desviar a los conductores de la zona de obras o accidentes.

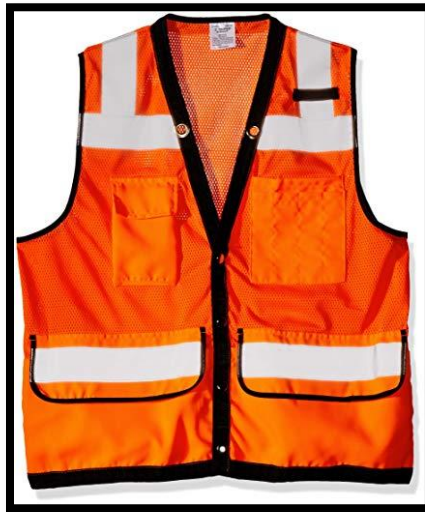
Figura 15 Chaleco de Seguridad
Fuente: Elaboración Propia

- **Chaleco de seguridad:** Mejora la seguridad en el trabajo de campo y ser vistas en las autopistas por el uso de reflectivos en el chaleco.

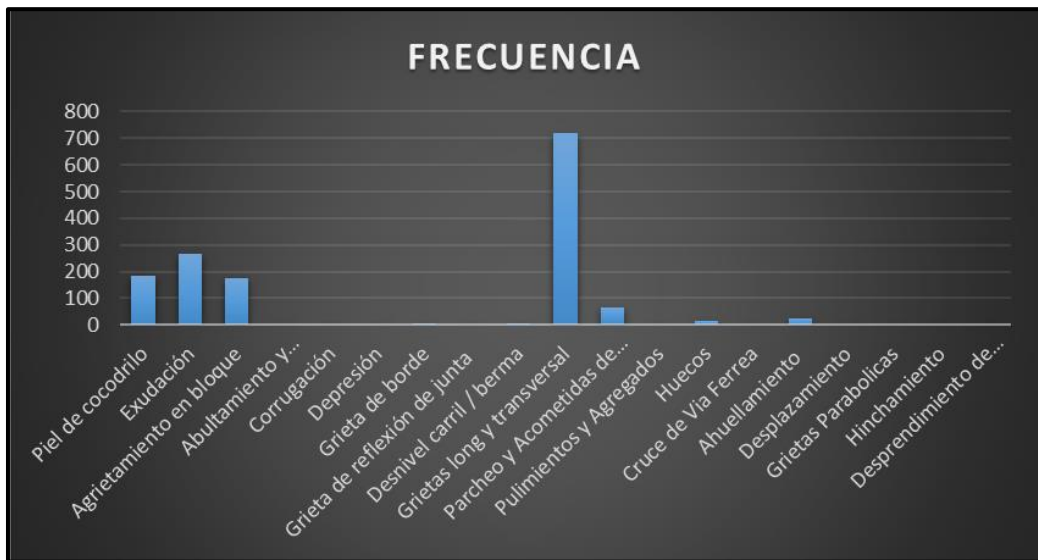
Figura 16 Frecuencia por Tipo de Falla Existente
Fuente: Elaboración Propia

La cantidad que presenta cada tipo de falla se registra en función a la unidad de medida que indica el método PCI, pudiendo contabilizarse por unidades(und), metros cuadrados(m2) y metros lineales(m).

Los resultados muestran que el tramo en estudio presenta solo nueve tipos de fallas existentes de un total de diecinueve que plantea el método utilizado.

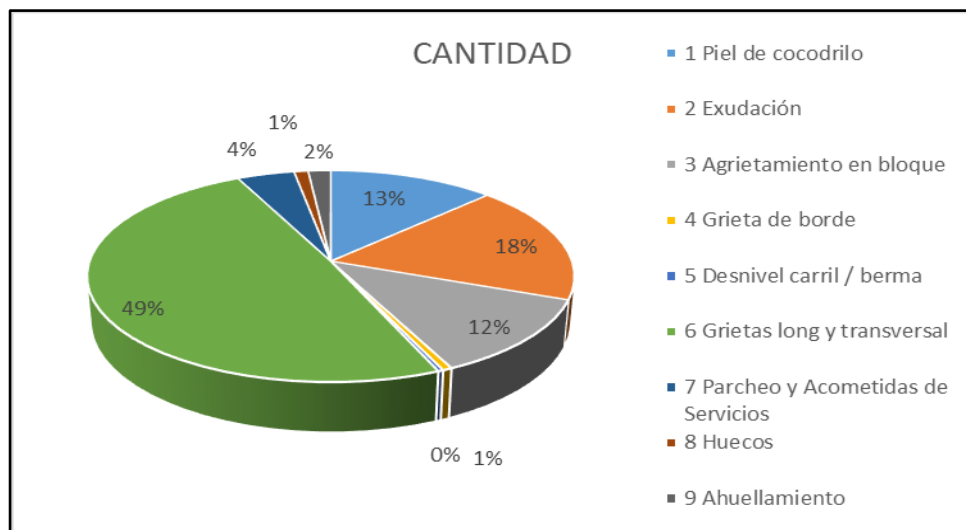
Debido a que el total de fallas existentes se clasifican en 9 tipos y considerando que la propuesta de intervención presentada posteriormente, debe realizarse en función a cada falla, se decidió considerar a los 9 tipos de fallas existentes como fallas incidentes. En la figura N° 17 se representan la distribución de las fallas incidentes considerados en función al porcentaje que representa cada una.

Figura 17 Distribución de las Fallas Incidentes
Fuente: Elaboración Propia

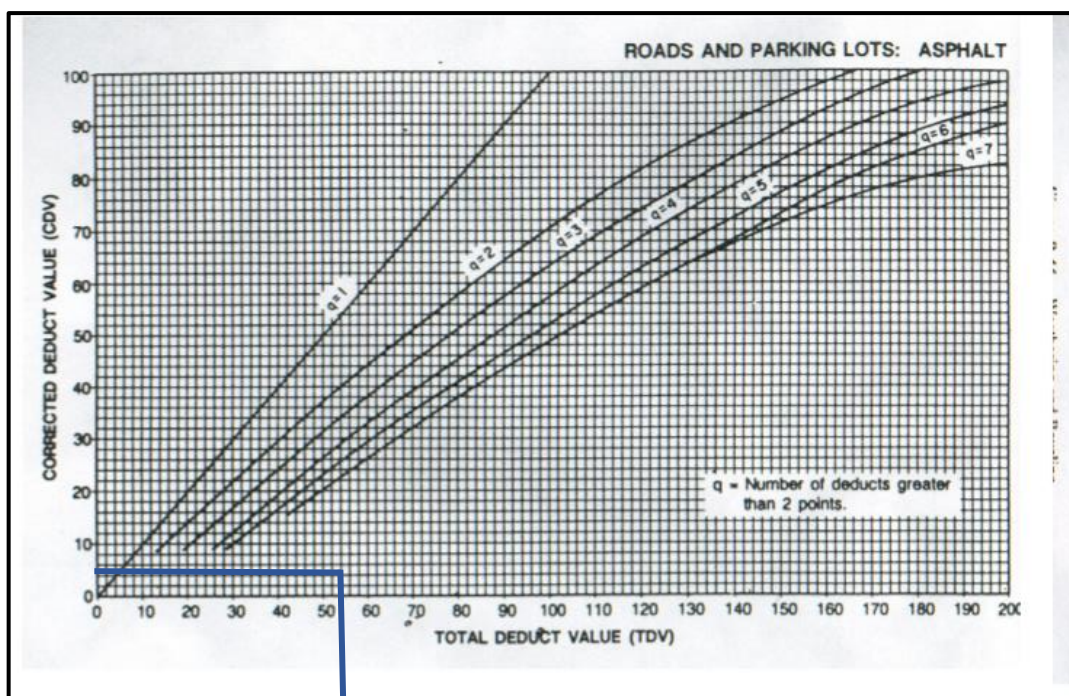
- ✓ Se determina el valor deducido total mediante la suma de los valores deducidos individuales:
- ✓ $24+15+14+4+4=61$
- ✓ Se determina q como el número de valores deducidos mayores a 2; para este caso, $q=5$.
- ✓ Se reduce a 2 el menor valor deducido individual mayor que 2 y se repite el procedimiento hasta que q sea igual que 1.
- ✓ Se determina el valor deducido corregido "CDV" a partir del valor deducidos totales y de los valores de q , utilizando la curva de correcciones para los pavimentos de Asfalto en la Figura N° 20.

Figura 20 Curva de Corrección de Valores Deducidos
Fuente: Vásquez (2002)

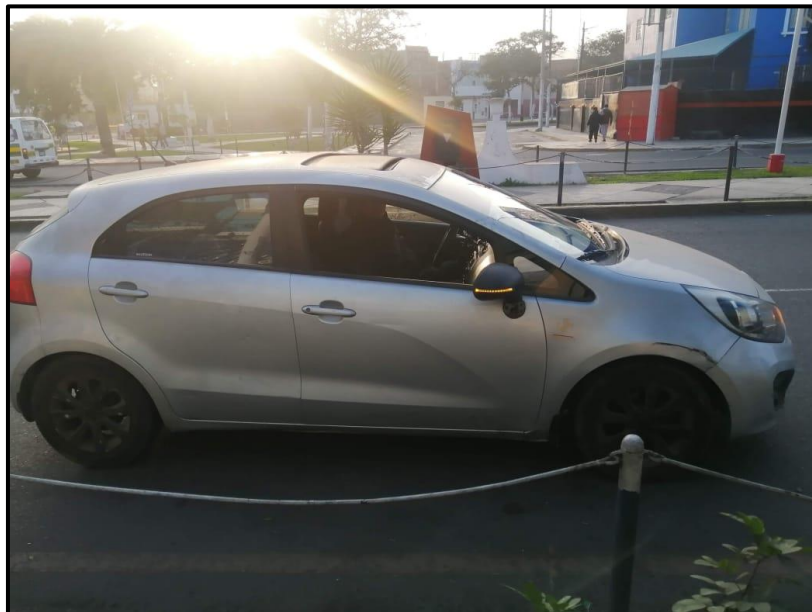
Figura 22 Automóvil Kia Hatchback usado en la toma de datos
Fuente: Elaboración Propia

El primer paso a seguir fue organizar la ruta y definir un horario en el cual no exista mucho tráfico, de tal manera que la recolección de datos se efectúe en un rango de velocidad entre 20 a 80 Km/h (este rango de velocidades es la que se recomienda para obtener buenos resultados de IRI estimado y calculado).

Para lograr los objetivos, se recolectaron los datos en 2 viajes, en los primeros se recorrió las partes derechas de los carriles y la izquierda en el segundo viaje.

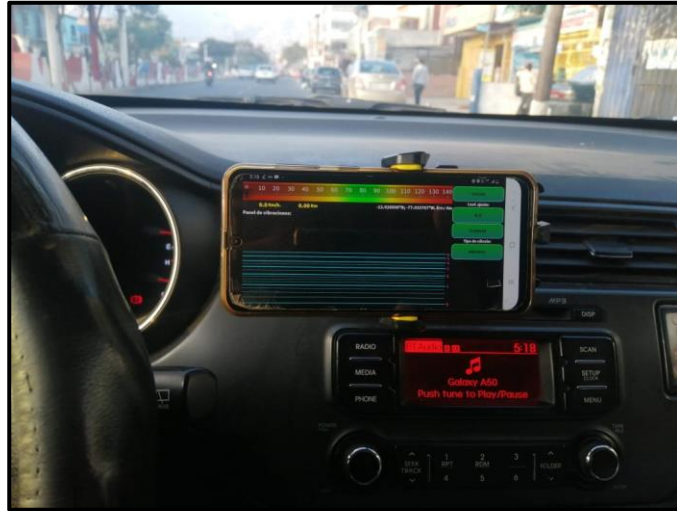
- Se instalarán las bases de los teléfonos en la ventana delantera de los carros.
- La base debe estar totalmente estable.

- colóquelo de modo que sea fácil llegar y tocar la pantalla.
- Pongan el teléfono lo más vertical posible, horizontal es a menudo
- las posiciones más adecuadas para los usos de la función foto G.P.S.

Figura 23 Instalaciones del celular en Vehículo
Fuente: Elaboración Propia

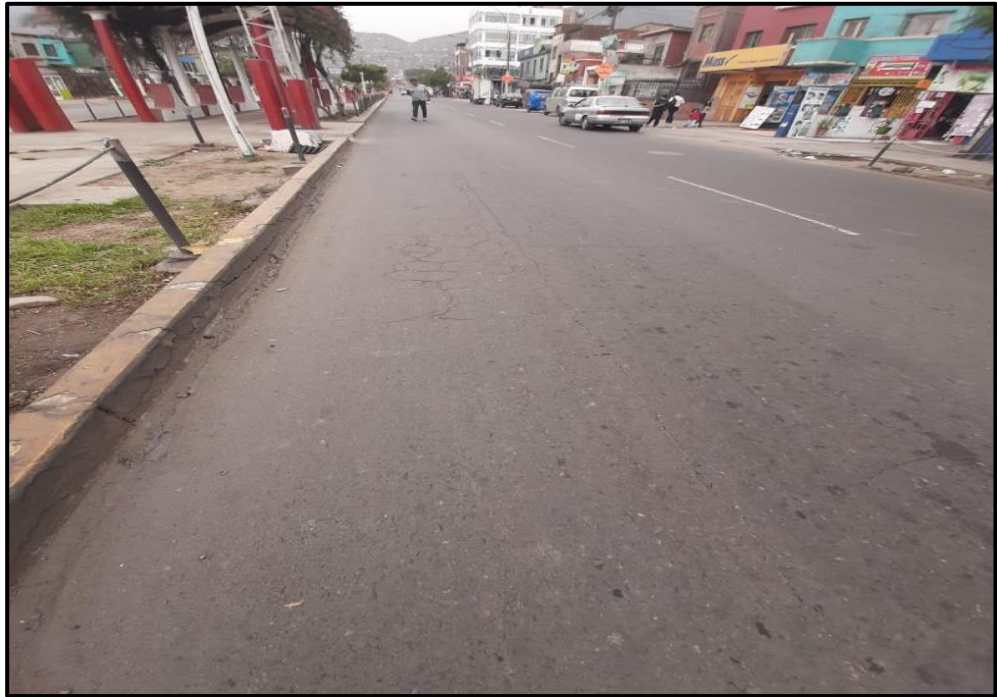
Foto 3 En la imagen se puede apreciar grietas longitudinales

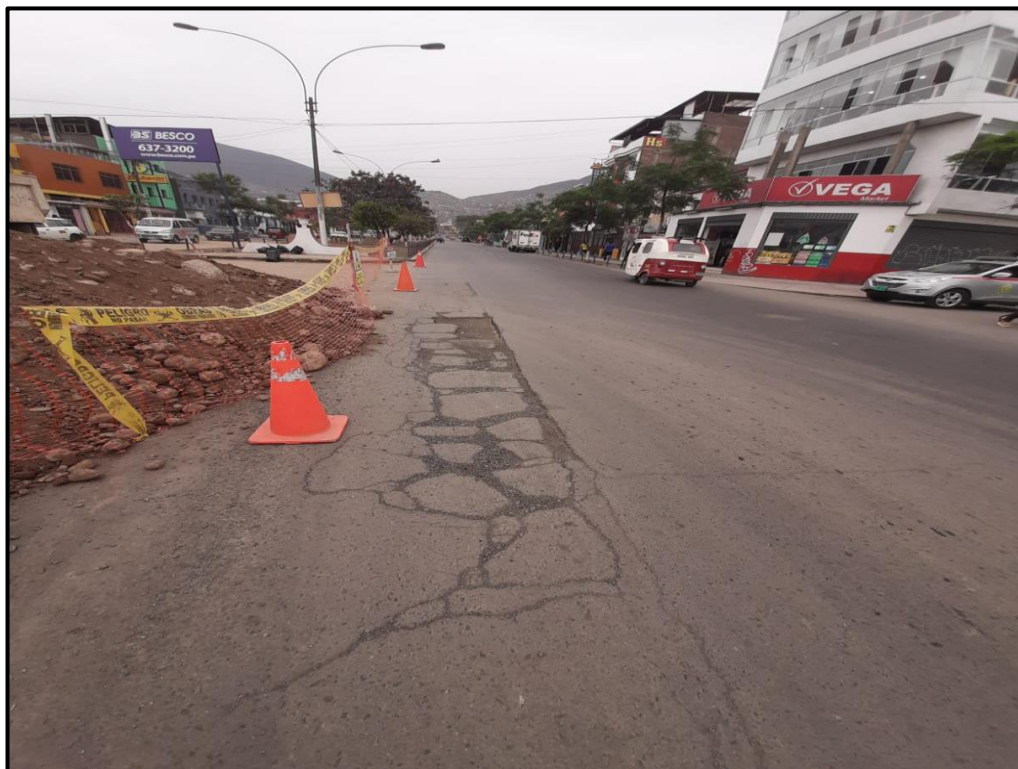
Foto 4 En la imagen se puede apreciar Huevo en la Av. Amancaes

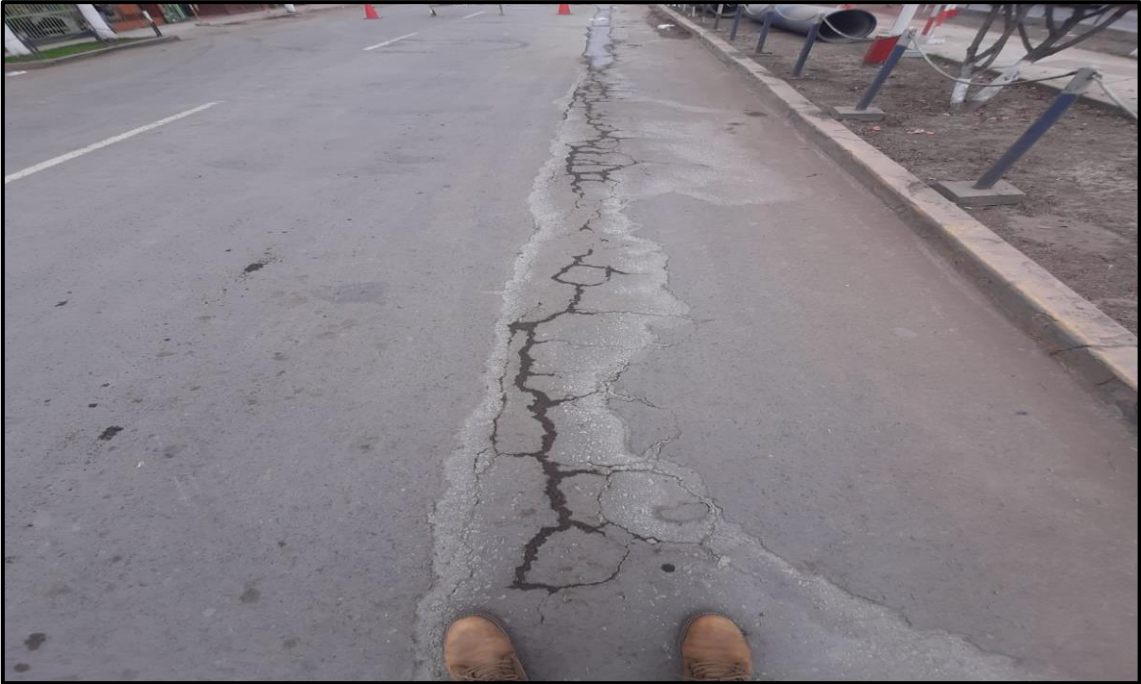
Foto 5 En la imagen se puede apreciar grietas longitudinales

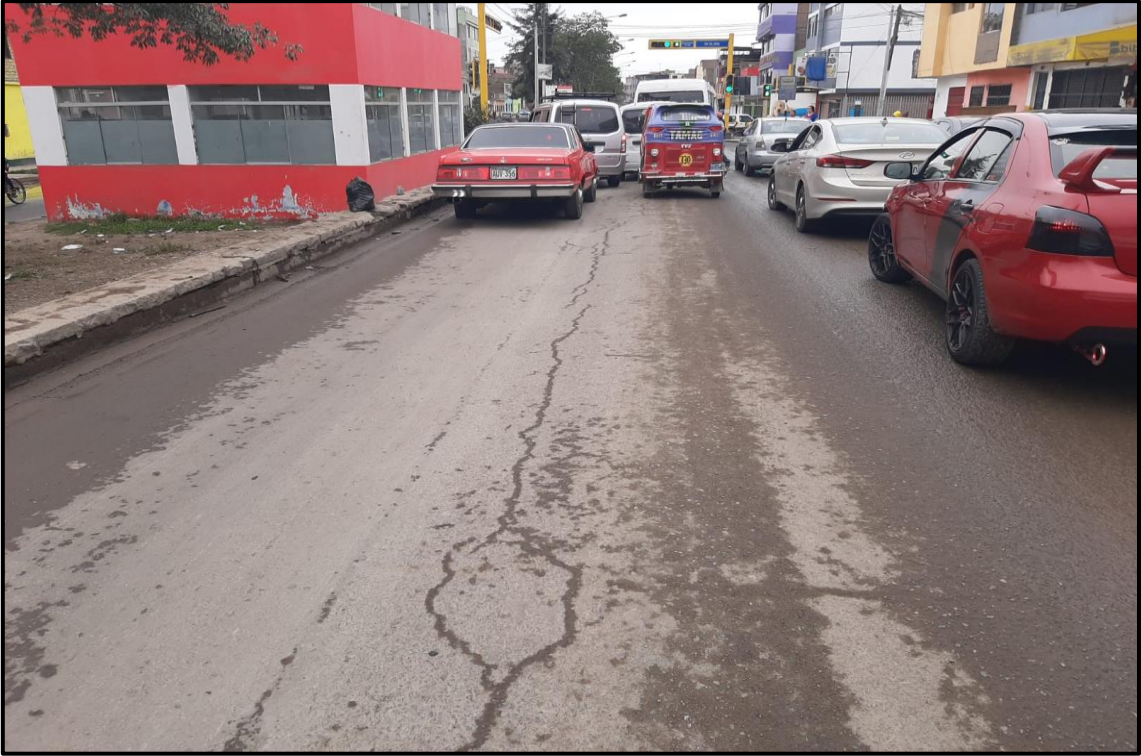
Foto 6 En la imagen se puede apreciar grietas transversales y longitudinales

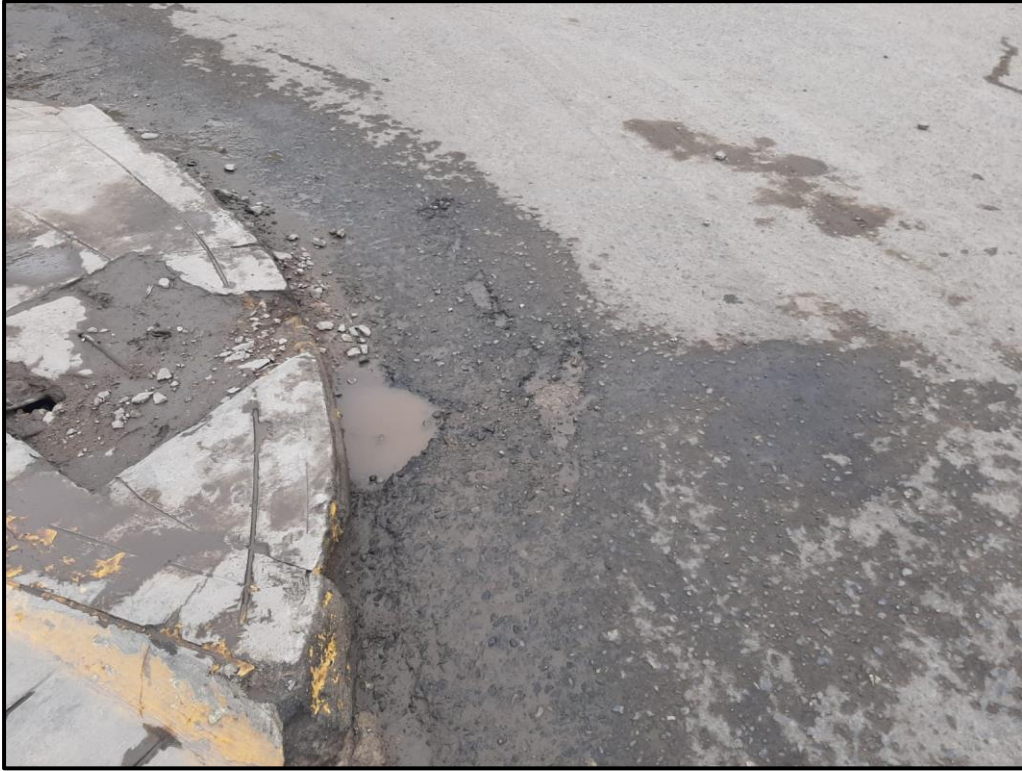
Foto 7 En la imagen se puede apreciar la falla grieta de borde
