UNIVERSIDAD PERUANA LOS ANDES

TRABAJO DE SUFICIENCIA PROFESIONAL

**MEJORAMIENTO DE PISTAS Y VEREDAS DE LA AV. QUINTA AVENIDA,
TRAMO: AV. LAURELES – AV. LAS TORRES Y EN LA AV. LOS
LAURELES, TRAMO: AUTOPISTA RAMIRO PRIALÉ – RIO
HUAYCOLORO, DISTRITO DE LURIGANCHO, PROVINCIA DE LIMA**

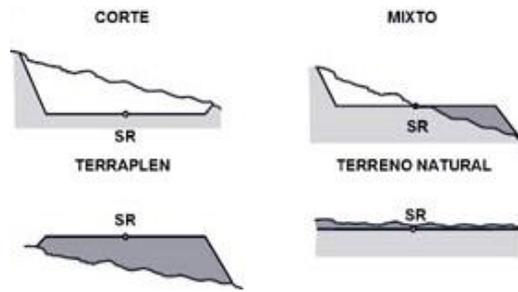
Para (Finanzas, 2015) expresa que “El corte es la parte de la explanación constituida por la excavación del terreno natural hasta alcanzar el nivel de la subrasante” (Pag.12).

Figura 2. Cortes de Terreno Natural
Tomada del “Manual de Costos y Presupuestos de Obras Viales - Tomo I” (Ibañez, 2017)
p. 145

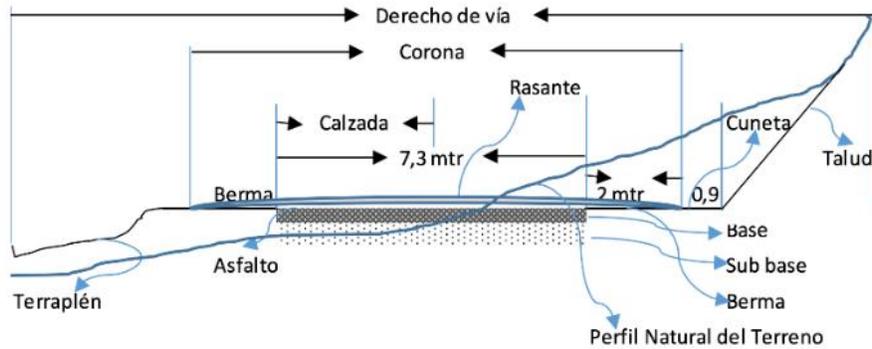
Según (Finanzas, 2015) es el “Nivel terminado de la superficie de rodadura. La línea de rasante se ubica en el eje de la vía” (P.12).

Figura 3. Parte de Rasante de Camino
 Tomada de "Diseño Geométrico de Rasante de camino" (Cardenas, Fundamentos de vias de comunicacion y Carreteras, 2014) página. 205.

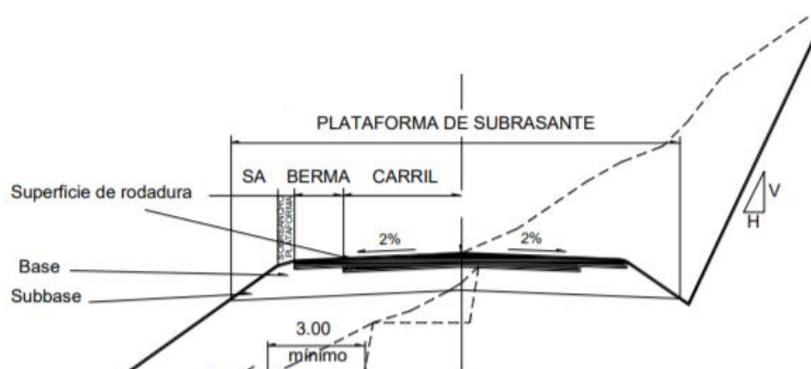
Según (Finanzas, 2015) "La subrasante es la superficie terminada de la carretera a nivel de movimiento de tierras, sobre la cual se coloca la estructura del pavimento o afirmado" (Pag.12).

Figura 4. Partes de la Subrasante del Camino
 Tomada de "Diseño Geométrico de Carreteras" (Comunicaciones, 2018) página. 203.

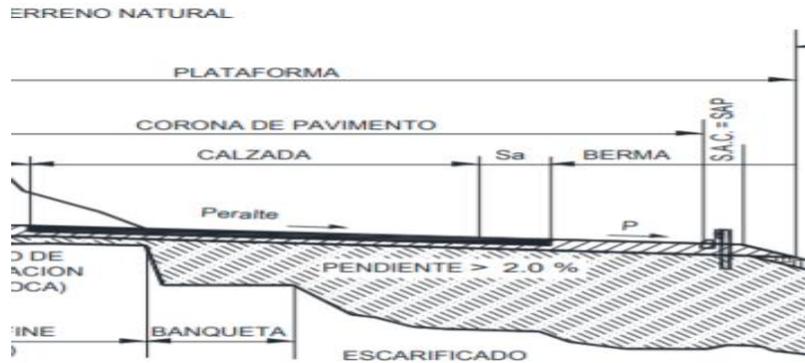
Según (Finanzas, 2015) la "Franja longitudinal, paralela y adyacente a la superficie de rodadura de la carretera, que sirve de confinamiento de la capa de rodadura y se utiliza como zona de seguridad para el estacionamiento de vehículos en caso de emergencia".

Figura 5. Berma como parte de una calzada
 Tomada de "Diseño Geométrico de Carreteras" (Comunicaciones, 2018) página. 188.

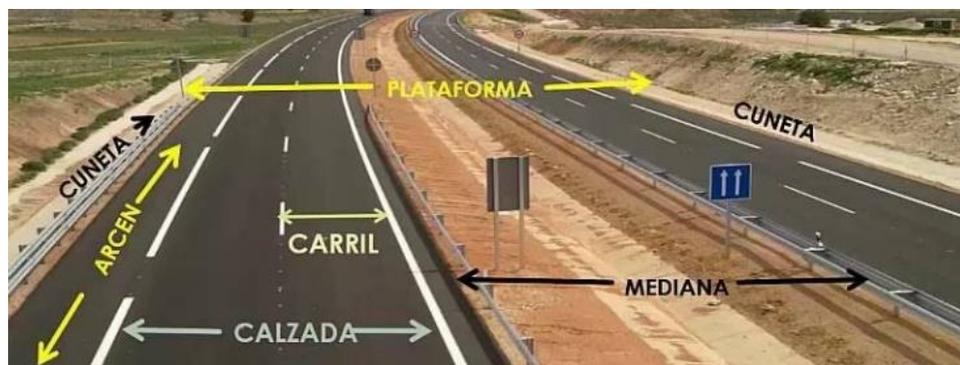
Según reglamentado en la (Comunicaciones, 2018) nos expone que "es la representación de una sección de la carretera en forma transversal al eje y a distancias espaciales, que nómina y dimensiona los elementos que conforman la misma, dentro del derecho de vía." (Pag.11).

Figura 6. Imagen de una Calzada
 Tomada de (Cardenas, Fundamentos de vias de comunicacion y Carreteras, 2014)

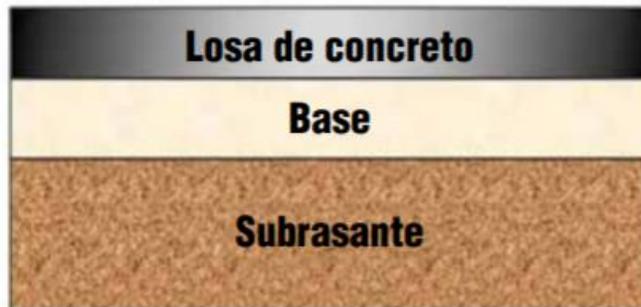
cemento hidráulico como aglomerante, agregado y de ser el caso aditivos.”
(Pag.15).

Figura 7. Imagen de estructura de un pavimento rígido
Tomada de (Finanzas, 2015)

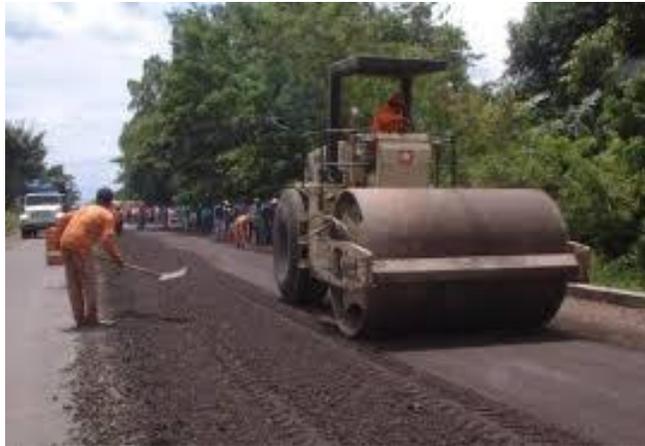
Según (Finanzas, 2015) expresa en su libro que “Capa de material selecto y procesado que se coloca entre la parte superior de una subbase o de la subrasante y la capa de rodadura. Esta capa puede ser también de mezcla asfáltica o con tratamientos según diseños” (pág.56).

Figura 8. Afirmado de una base
Tomada de (Cardenas, Fundamentos de vias de comunicacion y Carreteras, 2014)

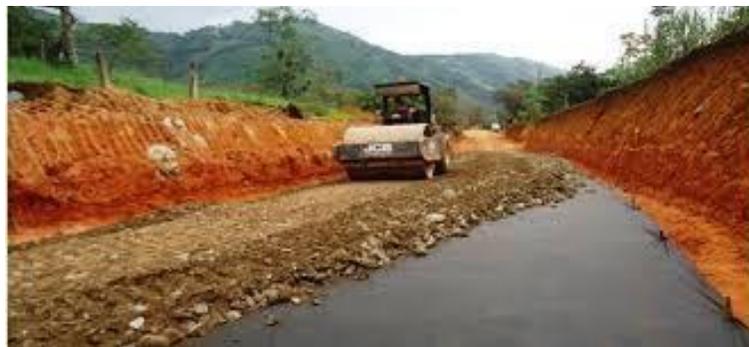
Para (Finanzas, 2015) en su libro dice que es “Capa que forma parte de la estructura de un pavimento que se encuentra inmediatamente por debajo de la capa de base”

Figura 9. Imagen del afirmado de una sub base
Tomada de (Cardenas, Fundamentos de vias de comunicacion y Carreteras, 2014)

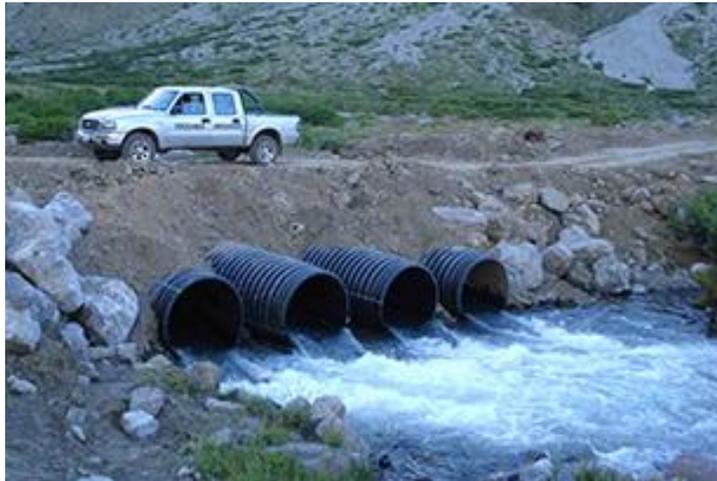
Según lo manifestado por (Finanzas, 2015) dice que la Subdrenaje es “Obra de drenaje que tiene por finalidad deprimir la napa freática que afecta la vía por efectos de capilaridad” (pág. 75).

Figura 10. Imagen de Subdrenaje
Tomando de “(Cardenas, Fundamentos de vias de comunicacion y Carreteras, 2014) ”

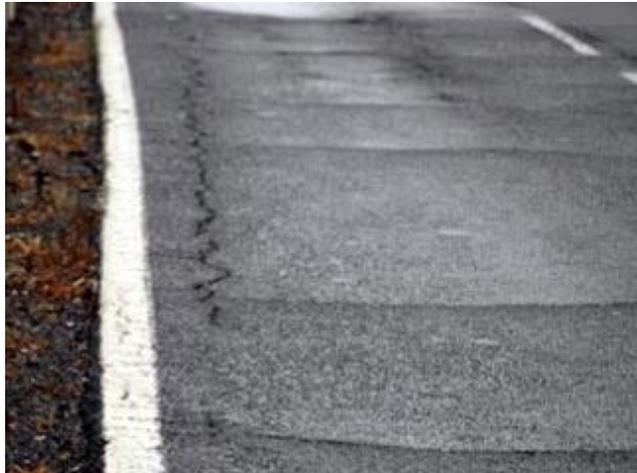
Según expresado por (Mopc, 1990) es un Movimiento plástico caracterizado por la ondulación de la superficie del pavimento, formando crestas y valles que se suceden próximas unas de otras perpendicularmente a la dirección del tráfico. La separación entre crestas es menor de 3m, encontrándose por lo general en un rango de 0.60 a 0.90m. (pág.25).

Figura 11. Corrugación
Tomado de “diseño de carreteras” curso virtual (2015) [digital]. Recuperado de <http://.eduvirtual/viales/.org/?/pág./111>.

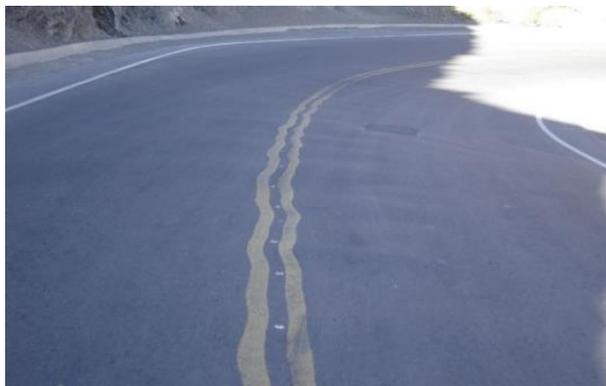
Según lo expresado por (Mopc, 1990) la Depresión o descenso de la superficie original del pavimento en un área localizada del mismo. Pueden ocurrir en los bordes o internamente en la calzada. En muchos casos las depresiones son difíciles de detectar, sino es durante luego de una lluvia, por la acumulación de agua o vestigios de humedad (pág.22).

Figura 12. Imagen de hundimiento en una Carretera
Tomado de “catálogo de fallas y reparaciones. Recuperado de <http://www.mopc.gob.do/media/2335/sistema-identifici%C3%B3n-fallas.pdf>

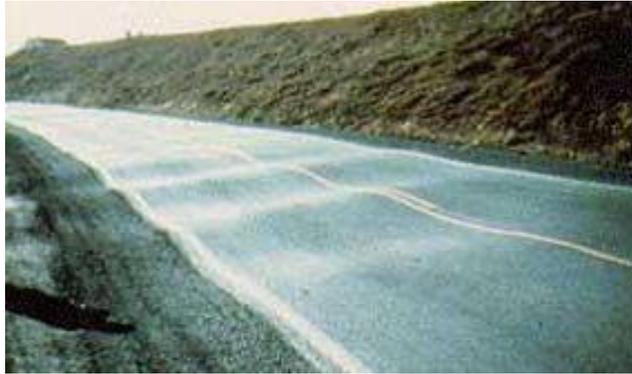
Según la establecido por la normatividad (Mopc, 1990) “Bombeo hacia arriba en la superficie del pavimento” (pág. 99).

Figura 13. Imagen de Hinchamiento de un Pavimento Tomado de “diseño de carreteras” curso virtual (2015) [digital]. Recuperado de <http://.eduvirtual/gnss/.org/? /pág./592>

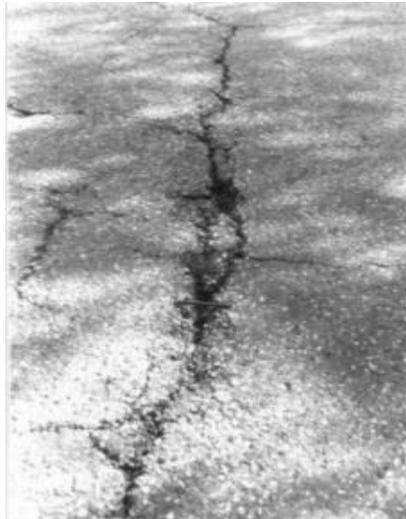
Según (Mopc, 1990) es el “Fracturamiento que se extiende a través de la superficie del pavimento paralelamente al eje de la calzada. Pueden localizarse en las huellas de canalización del tránsito, próximos a los bordes en el eje o en correspondencia con los anchos de distribución de las mezclas asfálticas; con frecuencia su ubicación es indicativa de la causa o mecanismo más probable que la original, y por ende debe ser tomada en cuenta durante la evaluación” (pag.36).

Figura 14. Imagen de Fisura Longitudinal
Tomado de "catálogo de fallas y reparaciones. Recuperado de <http://www.mopc.gob.do/media/2335/sistema-identifici%C3%B3n-fallas.pdf>

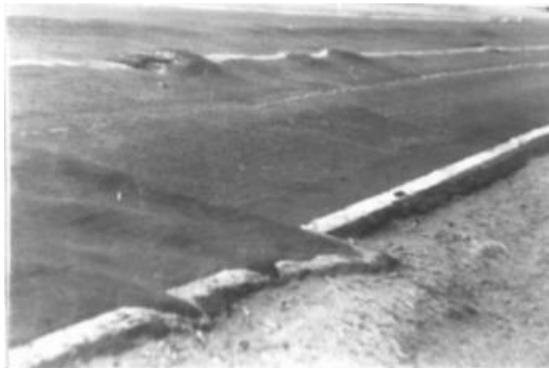
Según (Mopc, 1990) dice que "Movimiento plástico caracterizado por el desplazamiento o deslizamiento de la mezcla asfáltica, a veces acompañado por el levantamiento del material, formando "cordones" principalmente laterales. Típicamente pueden identificarse a través de la señalización horizontal observándose una serpenteante demarcación de carriles." (pág. 28).

Figura 15. Imagen de corrimiento
Tomado de "catalogo de fallas y reparaciones. Recuperado de <http://www.mopc.gob.do/media/2335/sistema-identifici%C3%B3n-fallas.pdf>

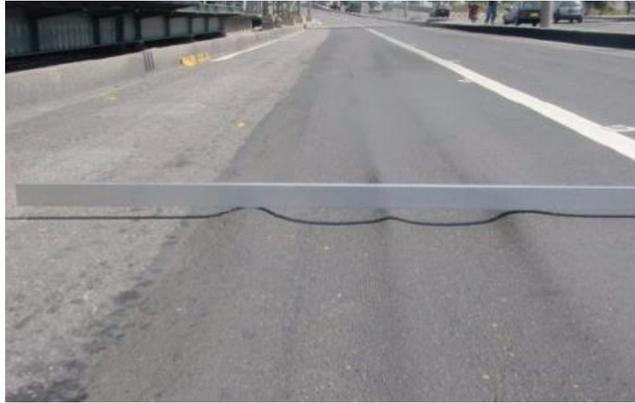
Según (Hernandez, 2014) “Zonas localizadas del pavimento con niveles inferiores a los de las zonas adyacentes” (pág.66).

Figura 16. Imagen de depresión
Tomada de “diseño de carreteras “curso virtual (2015) [digital]. Recuperado de <http://.eduvirtual/viales/.org/? /pág./98>.

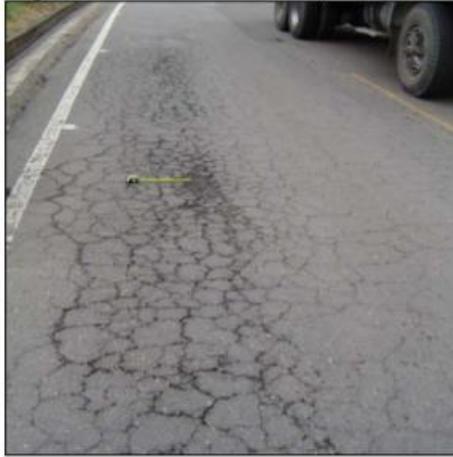
Según el (Mopc, 1990) es una “Serie fisuras interconectadas entre sí, formando en la superficie del pavimento pequeños polígonos irregulares de ángulos agudos y dimensión mayor normalmente inferior de 0.30 m. Fenómeno asociado a las repeticiones de carga (fatiga), estas fisuras ocurren solo en áreas expuesta a las sollicitaciones del tránsito (principalmente huellas de canalización); por ende raramente cubren todo el área del pavimento. No tienen por qué ocurrir en pavimentos mixtos (refuerzo asfáltico sobre losas de hormigón); en estos casos ciertos patrones de fisuración que pueden asemejarse a la piel de cocodrilo responde más bien a una reflexión de las grietas de la losa subyacente y pueden ser identificadas como fisuras en bloques”. (pág.7)

Figura 17. Imagen piel de cocodrilo

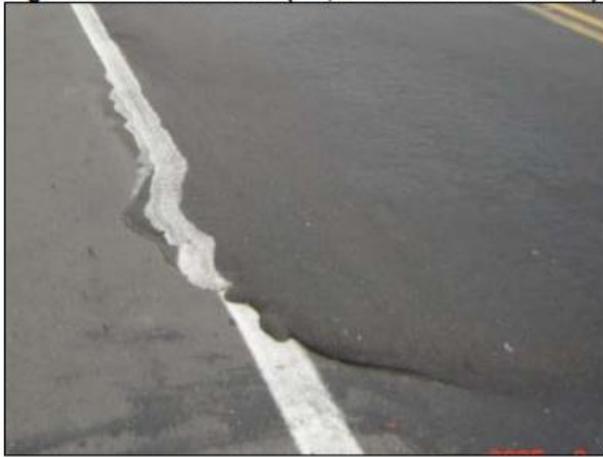
Según lo que manifiesta (Interadministrativo, 2006) “este deterioro se asigna a los “abombamientos” o prominencias que se presentan en la superficie del pavimento. Pueden presentarse bruscamente ocupando pequeñas áreas o gradualmente en áreas grandes, acompañados en algunas casos por fisuras”. (pág.11)

Figura 178. Abultamiento
Tomado de “manual para la investigación de pavimentos flexibles”

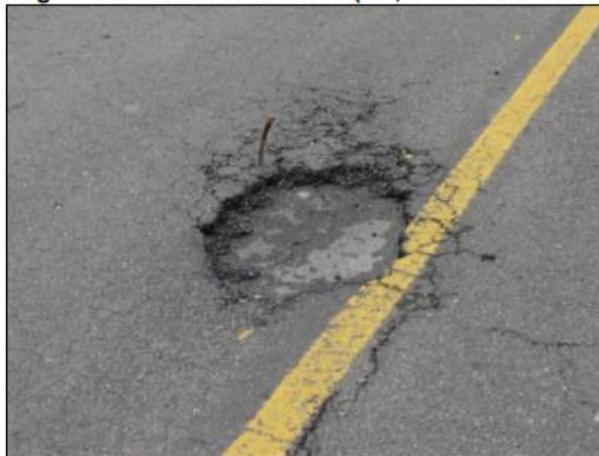
Según (Interadministrativo, 2006) “este deterioro corresponde al desprendimiento de parte de la capa asfáltica superficial, sin llegar a afectar las capas asfálticas subyacentes”. (pág.14)

Figura 189. descascaramiento
Tomado de “manual para la investigación de pavimentos flexibles”

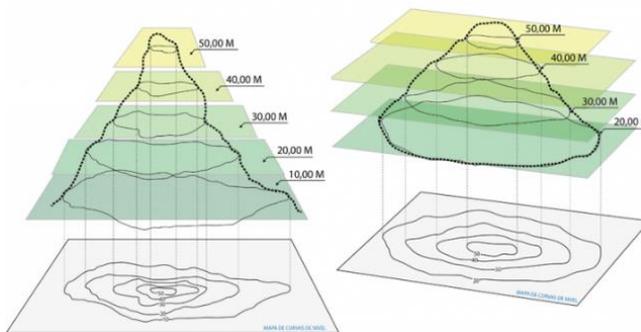
(Matera, 2002) “es la traza que la superficie del terreno del terreno marca sobre un plano horizontal que la interseca, por lo que podríamos definirla como la línea continua que une puntos de igual cota o elevación”.

Figura 22 curvas de nivel
 “topografía general” curso virtual (2013) [digital]. Recuperado de
<http://.eduvirtual/Geodesia/.org/? /pág./446>.

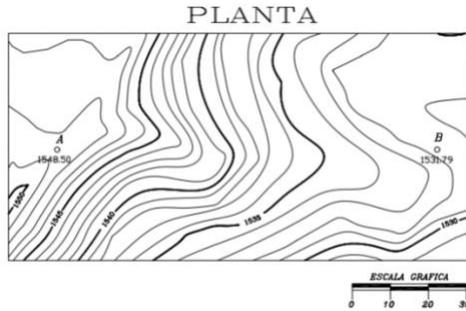
(Matera, 2002) “es la traza que el eje del proyecto marca sobre el plano vertical, un perfil longitudinal se puede construir a partir de las curvas de nivel”.

Figura 23 perfil longitudinal
 “topografía plana”. Recuperado de http://www.serbi.ula.ve/serbiula/libros-electronicos/Libros/topografia_plana/pdf/topografia.pdf

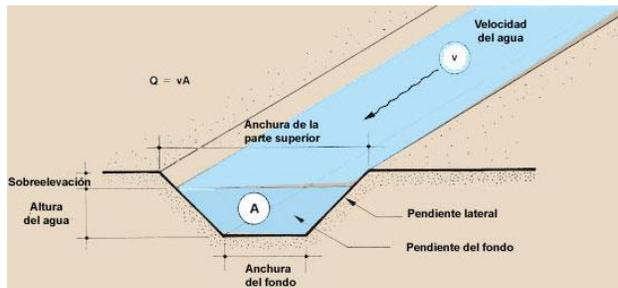
(Mendoza, Topografía Técnicas Modernas, 2011): “Se llama también perfil transversal y viene a ser el corte perpendicular al eje del perfil longitudinal en cada estaca (por lo menos); generalmente se toman varios puntos a la derecha y a la izquierda dependiendo de la envergadura del proyecto”.

Figura 24 sección transversal de un canal
 “topografía general” curso virtual (2013) [digital]. Recuperado de <http://.eduvirtual/Geodesia/.org/? /pág./472>.

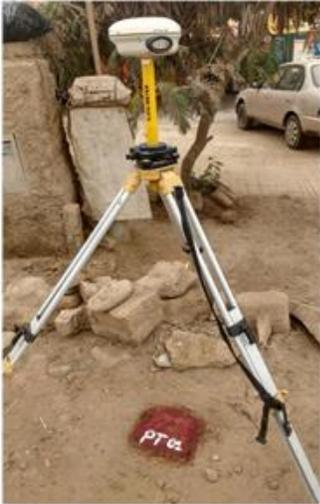
Proyecto: "MEJORAMIENTO DE PISTAS Y VEREDAS EN LA AV. QUINTA AVENIDA, TRAMO AV. LAS TORRES – AV. LOS LAURELES Y EN LA AV. LOS LAURELES, TRAMO: AUTOPISTA RAMIRO PRIALE – RÍO HUAYCOLORO, DISTRITO DE LURIGANCHO, PROVINCIA DE LIMA - LIMA"					
Cod: TOP-01	Contrato: PGRLW04	C.R.U.O.: 001	Hoja: de 1 a 4		
FICHA GEODESICA					
REV. 00					
NOMBRE: PT01	CODIGO: HUACHIPA	LOCALIDAD: S.J.L	CARACTERISTICAS DE LA MARCA: PINTADO CON PINTURA ESMALTE ROJO-BLANCO		
UBICACION: Distrito: LURIGANCHO - Provincia: LIMA - Departamento: LIMA		LOCALIZACION: Berma izquierda aguas arriba, Av. Cisnes, Ref. Puente Huaycoloro			
Coordenadas Geograficas		Coordenadas UTM - Datum WGS 84			
LATITUD (S) 8 12° 00' 11.39 383"	LONGITUD (W) W78° 55' 04.60 625"	NORTE (Y) 8,672,369.000	ESTE (X) 291,183.748		
ALTURA ELIPSOIDAL 383.847	ELEV. GEODAL (EGM-98) 367.383	ZONA UTM 18	DATUM WGS-84		
CROQUIS TOPOGRAFICO

DESCRIPCION: El punto Geodesico PT01 se encuentra localizado entre la Av 5 y Las Torres, distrito de San Juan de Lurigancho, provincia y departamento de Lima. Para llegar al punto Geodesico se debe partir de la ciudad de Lima por la Av Malecón checa hasta llegar como referencia en los cruces de dichas Av. El punto se encuentra localizado al costado de una caja de luz, El punto se encuentra pintado con la descripción PT01.

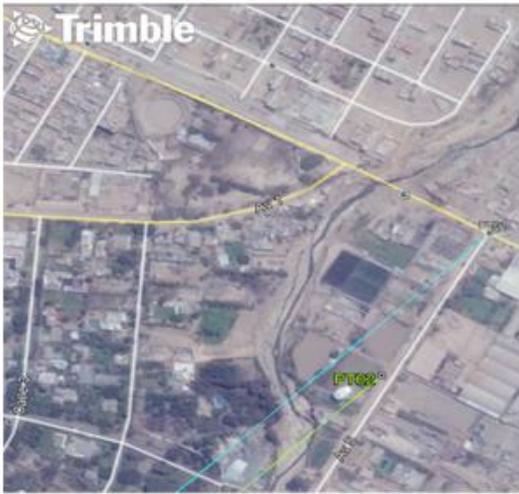
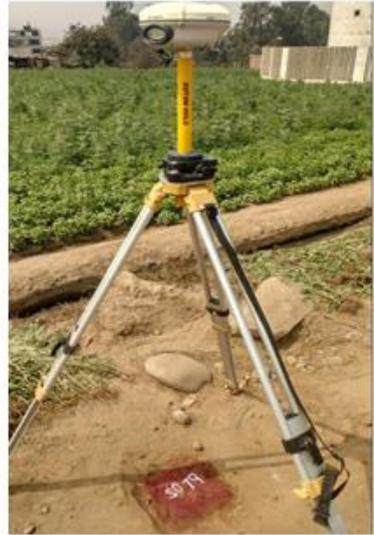
DESCRIPCION:			
<p>El punto Geodesico PT02 se encuentra localizado en la Av 5, distrito de San Juan de Lurigancho, provincia y departamento de Lima. Para llegar al punto Geodesico se debe partir de la ciudad de Lima por la Av Malecón checa hasta llegar como referencia 250 m antes de la Av Las Torres. El punto se encuentra localizado en la berma izquierda de la Av 5, lado izquierdo viniendo de Lima. El punto se encuentra pintado con la descripción PT02</p>			
Elaborado por:		Revisado por:	
Nombre/Función: D. Montes B.	D:	Nombre/Función:	D:
Firma:	M:	Firma:	M:
	A:		A:
Aprobado por:			
Nombre/Función:	D:	Nombre/Función:	D:
Firma:	M:	Firma:	M:
	A:		A:

Figura 24 Ficha Geodésica de Campo – PT02
Fuente de IGN-Perú

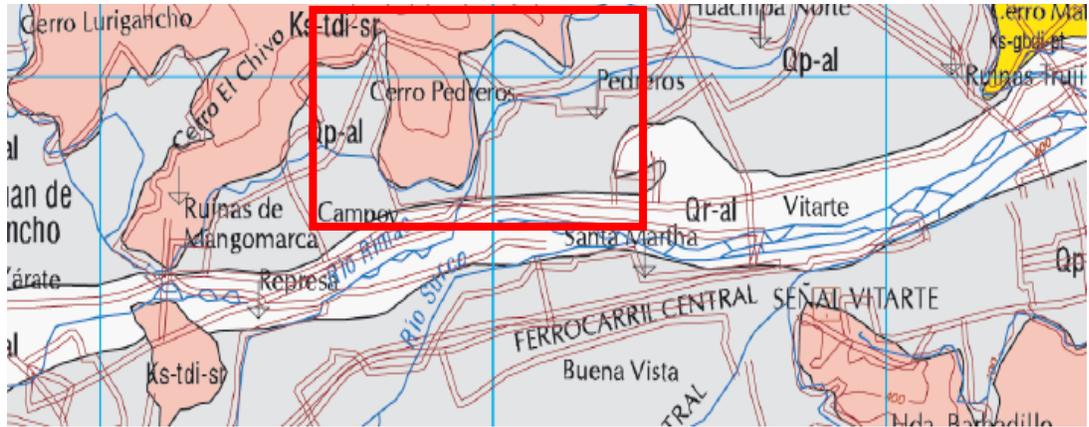
La Geología de la zona de estudio, el Centro Poblado de Santa María de Huachipa se encuentra en medio de dos ríos, entre las márgenes, derecha del río Rímac y la margen izquierda del río Huaycoloro, específicamente en la zona de depósito aluvial. La Avenida Los Laureles tiene una dirección Nor Oeste, limitando por el lado norte con el puente San Antonio que cruza el río Huaycoloro y por el lado este con la intersección de la Autopista Ramiro Prialé que se encuentra a 60 m aproximados del río Rímac. La Av. Quinta avenida, ostenta una dirección Sur Oeste – Nor Este, limitando por el lado Sur oeste con la parte media de la Avenida Los Laureles y por el Nor Este con la Av. Las Torres. Las Avenidas del presente estudio se realizó en un suelo de características de depósito aluvial que se haya constituido por materiales acarreados por el río Rímac, siendo este un material heterogéneo, se aprecian diferentes cantidades de bravas entre angulosas y redondas, las arenas con granulometría distintas entre ellas limos y arcillas en pocas proporciones. Geodinámicamente en la vía del presente informe el único riesgo que se advierte posible es la ocasional inundación en la zona de acceso que limita con el puente San Antonio y que cruza el río Huaycoloro porque en la época del Fenómeno del Niño, por otro lado la vía es estable no presenciando riesgos de inundación ni erosión por parte del río Rímac. En la siguiente figura se muestra la zona geológica del proyecto que posee depósitos cuaternarios aluviales

Figura 30 plano geológico de la zona de ejecución

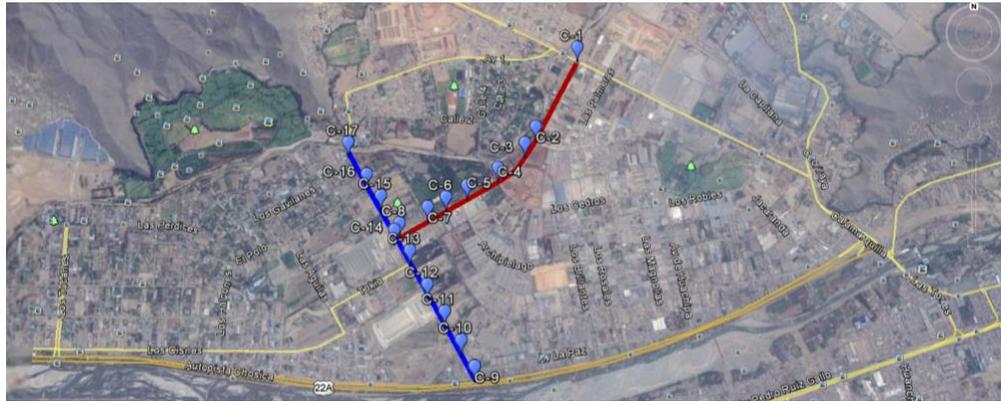
C-8 iniciando en la Av. Las Torres (km 0+000) y finalizando en la Av. Los Laureles (km 1+615), después en este eje se encuentran las calicatas realizadas en el segundo grupo de exploración denominadas "Cr" y se presentan en este eje desde el Cr-1 hasta el Cr-4. En el segundo eje se encuentra a lo largo de la Av. Los Laureles y se realizaron las calicatas desde el C-9 hasta el C-17 donde se toma como punto inicial en la Av. Ramiro Prialé (km 0+000) y tomando el último punto en el Río Huaycoloro (km 1+605), e incluye la calicata Cr-5 realizada en la segunda campaña. También, se realizaron en los cruces de la vía con otras avenidas y calles. A continuación se muestra su distribución en el Google Earth.

Figura 31 Ubicación de las calicatas en las avenidas principales

- Eje 1 (color rojo). - este tramo abarca la Av. Quinta Inicie hasta la Av. Las Torres.
- Eje 2 (color azul). - Av. Los Laureles, desde Av. Ramiro Prialé hasta el Río Huaycoloro.

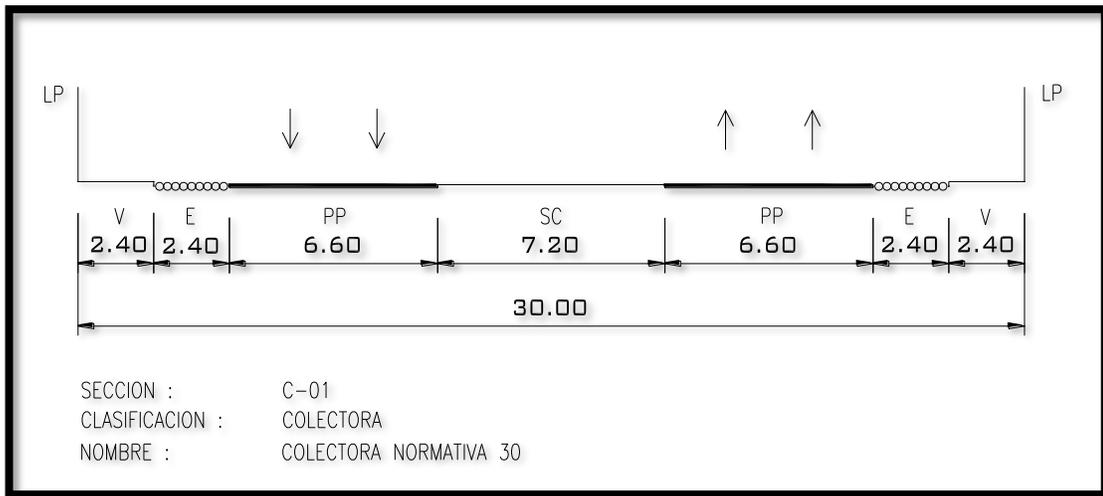
Figura 33 diseño de vía AV. LAURELES, considerado según normativa sección C-01 de 30m

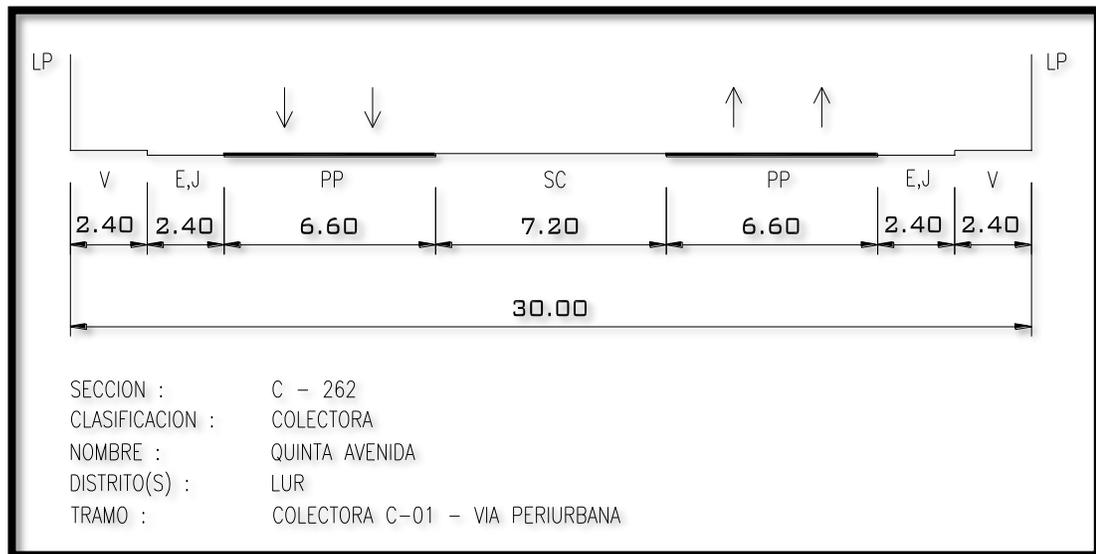
Figura 34 diseño de vía QUINTA AVENIDA, considerado según normativa sección C-262 de 30m

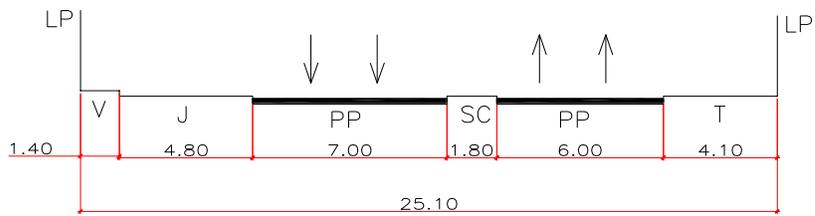
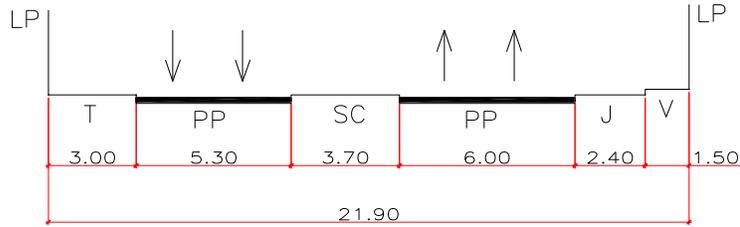
SECCION: 1 - 1
 VIA: AV. LOS LAURELES
 TRAMO: AV. LOS LAURELES - ALT. CA. TOKIO

SECCION: 2 - 2
 VIA: AV. LOS LAURELES
 TRAMO: AV. LOS LAURELES - ALT. AV. EL POLO

Figura 35 Diseño de vía ya existente de av. los laureles

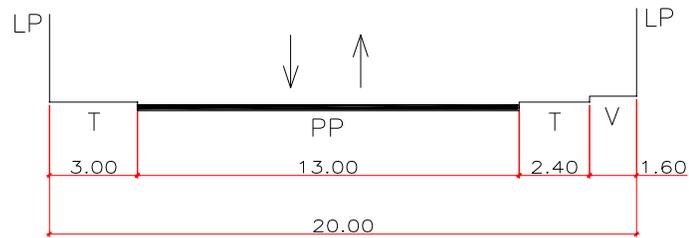
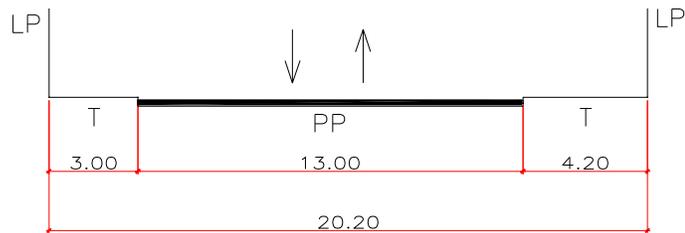
SECCION: 1 - 1
 VIA: AV. CINCO
 TRAMO: AV. CINCO - ALT. AV. LOS LAURELES

SECCION: 2 - 2
 VIA: AV. CINCO
 TRAMO: AV. CINCO - ALT. AV. CIRCUNVALACION

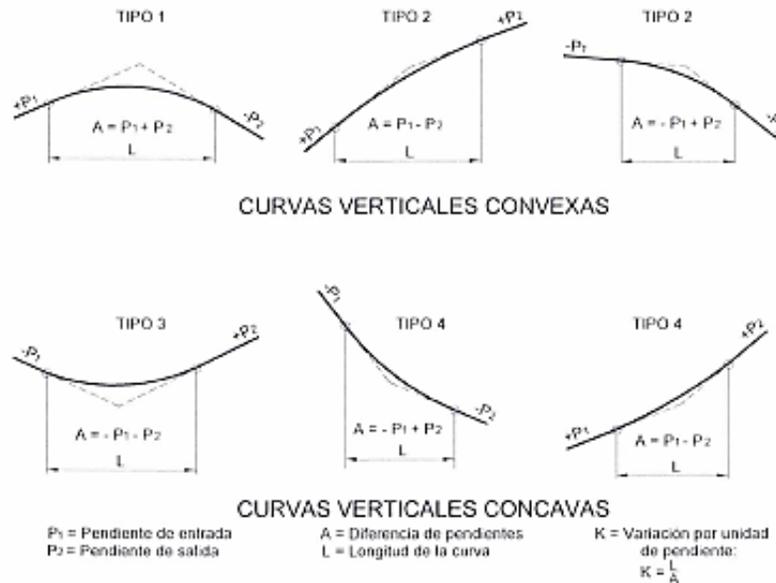
Figura 40 Tipos de curvas verticales convexas y cóncavas

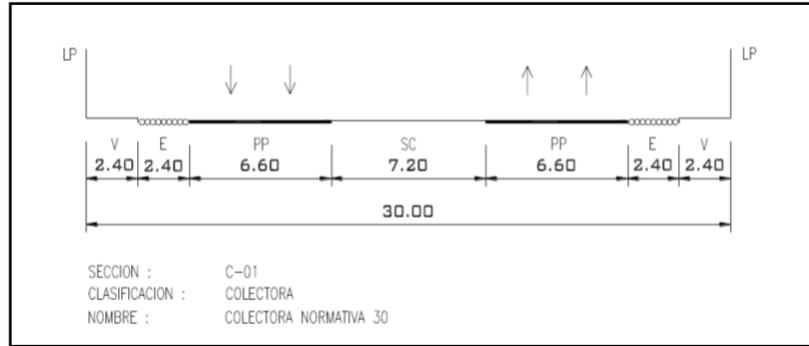
Figura 43 Sección Normativa Av. Los Laureles

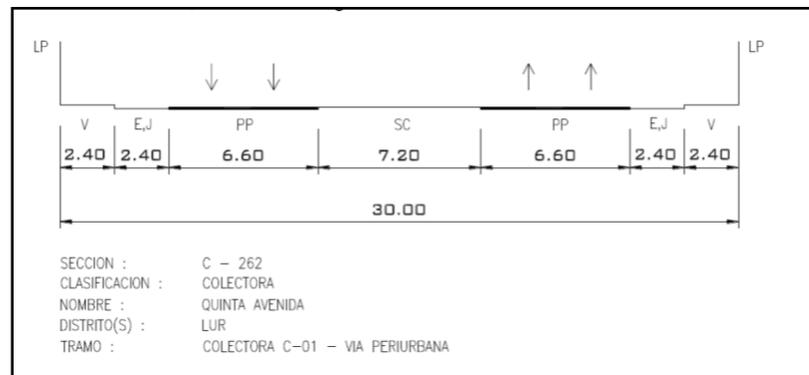
Figura 44 Sección Normativa Av. Quinta Avenida

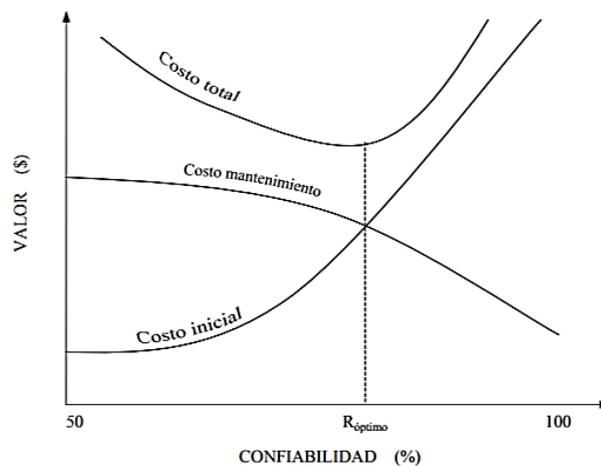
Figura 45 Nivel óptimo de confiabilidad (AASHTO 93)

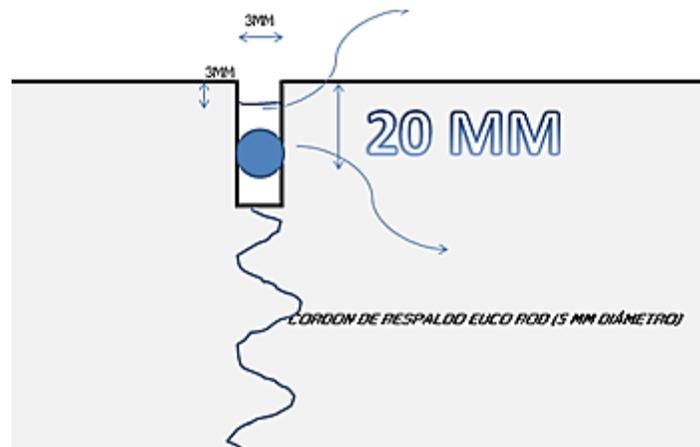
Figura 47 Junta transversal de contracción (corte de 6 cm de profundidad)

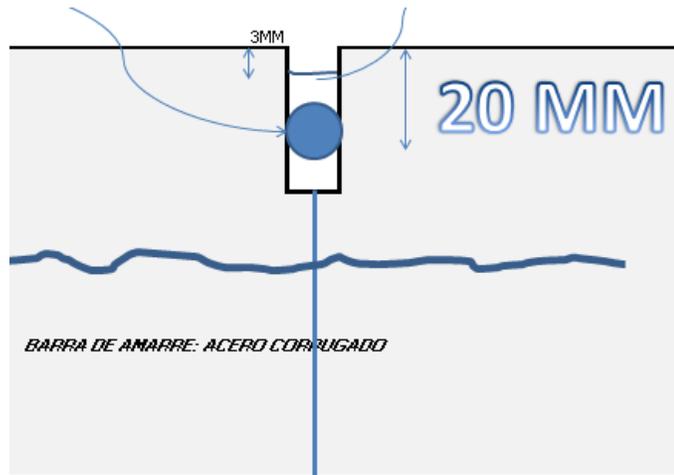
Cordón 5 - 6mm Sello

Figura 48 Junta longitudinal de construcción (corte > 2 cm de profundidad)

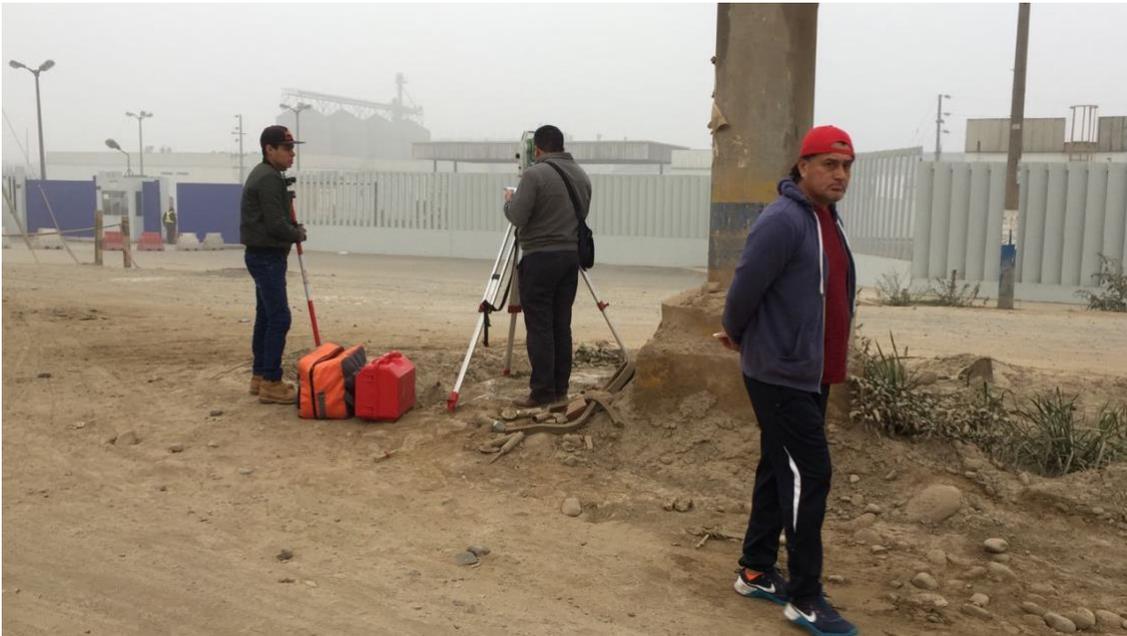
Foto N° 02.- Proceso de red de Puntos Topográficos

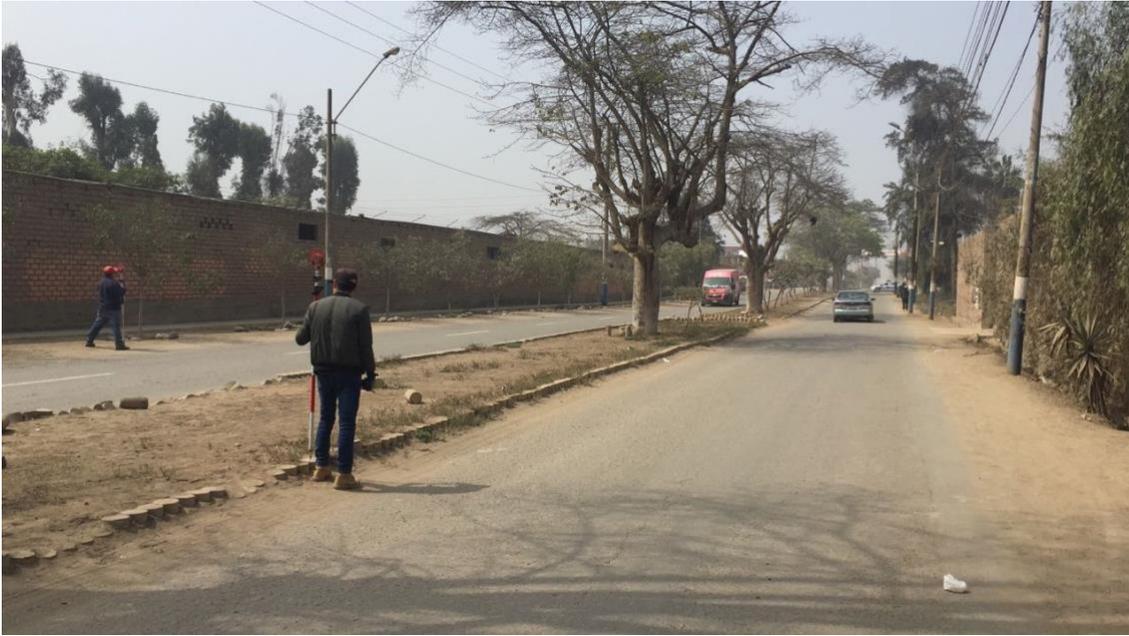
Foto N° 03.- Proceso de Levantamiento y cierre de Poligonal

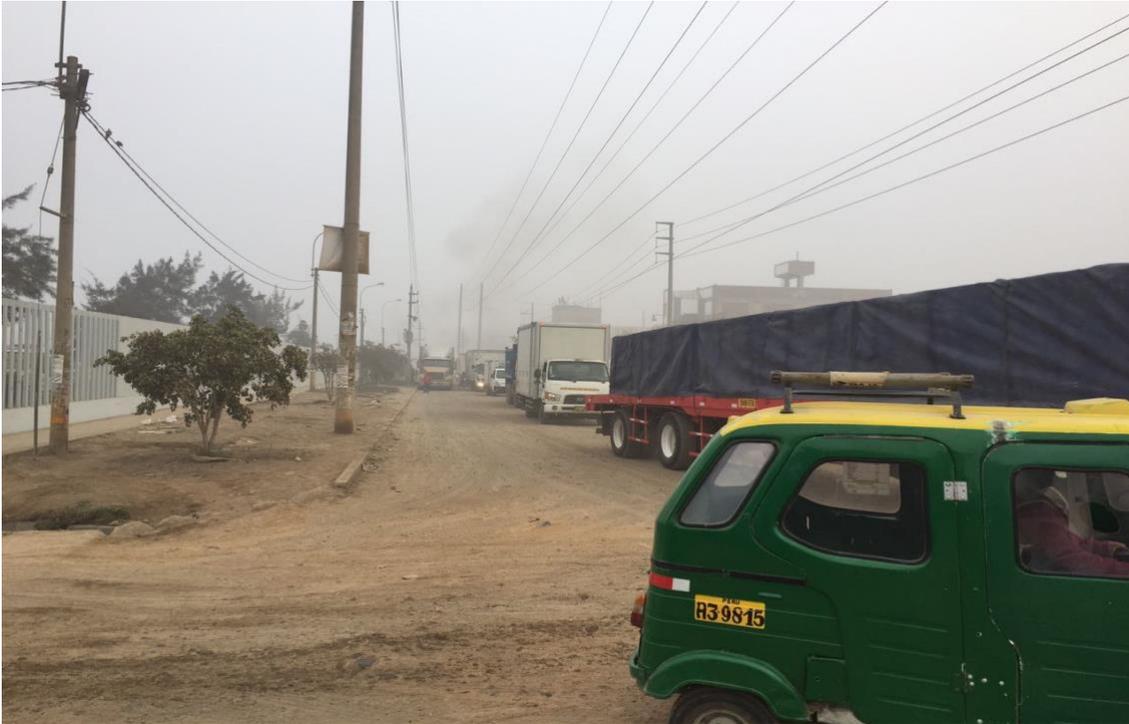
Foto N° 05.- Proceso de Red de Puntos
