UNIVERSIDAD PERUANA LOS ANDES FACULTAD DE INGENIERÍA ESCUELA PROFESIONAL DE INGENIERÍA CIVIL

TESIS

CARPETA ASFÁLTICA RECICLADA PARA TRATAR LAS PROPIEDADES FÍSICAS Y MECÁNICAS DE BASE GRANULAR DETERIORADA

PRESENTADO POR: BACH. DELGADO PEREZ, YOHN PIERRE.

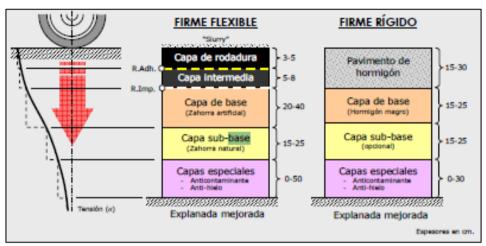
Figura 3. Capas genéricas de un firme.

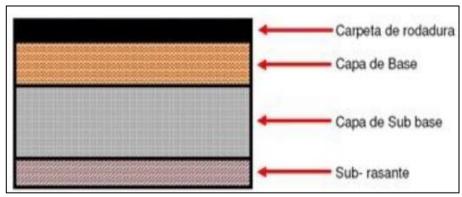
El pavimento flexible resulta más económico en su construcción inicial, tiene un periodo de vida de entre 10 y 15 años, pero la principal desventaja corresponde al requerimiento de mantenimiento constante para cumplir con lo diseñado o su vida útil. Este tipo de pavimento está compuesto a base de varias capas de material principalmente de una carpeta asfáltica, de la base y de la subbase. Su cualidad de este pavimento dada su composición flexible es que al ser superior un carga o esfuerzo esta traslada las cargas restantes hasta la capa inferior pudiendo de esta forma soportar las cargas totales en el conjunto de capas (Paccori, 2018).

Figura 4. Estructura del pavimento flexible. Fuente: Paccori (2018).

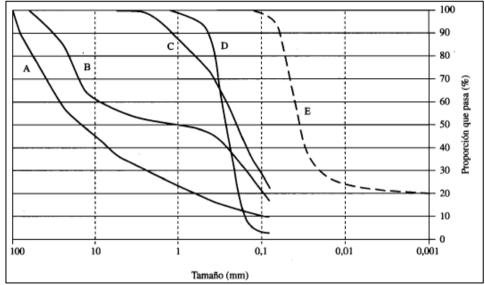
lineal en el eje X-X. Una representación de estas gráficas se muestra en la siguiente figura:

Figura 5. Ejemplos de curvas granulométricas.

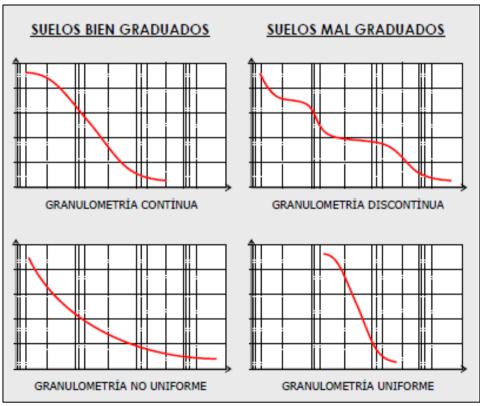
Con las curvas granulométricas se puede visualizar la distribución de las partículas en un suelo:

Figura 6. Curvas granulométricas de los suelos.

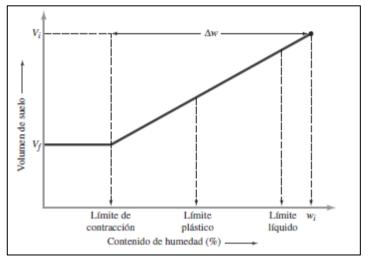
Figura 8. Variación del contenido de humedad y el volumen del suelo.

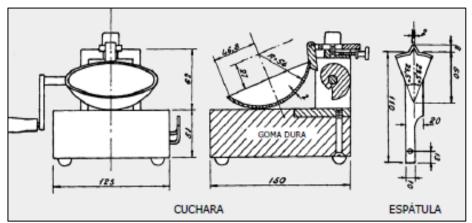
Límite líquido: Se determina mediante el uso de la copa de Casagrande o mediante el cono de penetración. El método más usado consiste en golpear el suelo mediante una copa que se encuentra a una altura de un centímetro. Para determinar el límite liquido es necesario determinar la humedad del suelo para cerrar una abertura de 12.7 mm después de 25 golpes (Bañón y Beviá, 2000).

Figura 9. Descripción de la copa de Casagrnade.

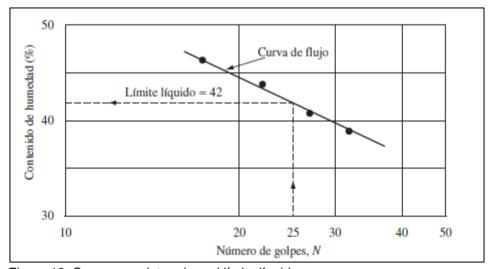
De acuerdo a Kraemer et al. (2004), es muy complicado obtener la condición descrita anteriormente, por lo que para determinar el óptimo contenido de humedad es necesario repetir el ensayo con diferentes números de golpes, con el fin de obtener la siguiente figura:

Figura 10. Curva para determinar el límite líquido.

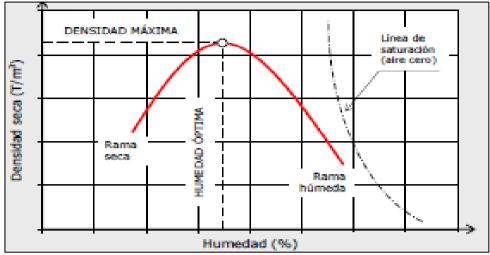
Es por lo descrito que, Bañón y Beviá (2000) deducen que existe un óptimo contenido de agua en el suelo que donde se pueda obtener una máxima compacidad; tal como se puede apreciar en la siguiente figura:

Figura 12. Curva humedad – densidad seca.

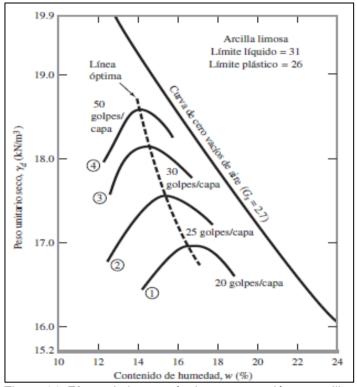
Figura 14. Efecto de la energía de compactación en arcillas limosas. Fuente: Braja (2015).

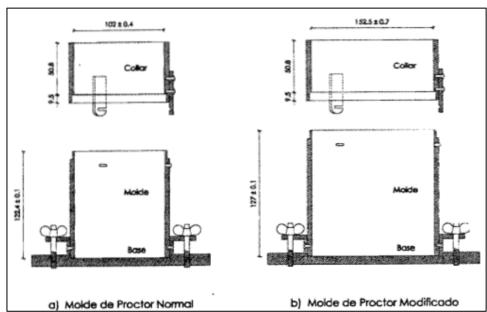
Para la ejecución del ensayo Proctor normal, es necesario el uso de un molde metálico de 1 000 cm³ de volumen, con un collar y una base rígida. El procedimiento consiste en llenar el molde con tres capas apisonadas con 26 golpes, distribuidos de manera uniforme, con un martillo de 2.5 kg de peso y una altura de 305 mm (Kraemer et al., 2004).

Figura 15. Moldes para el Proctor normal y modificado.

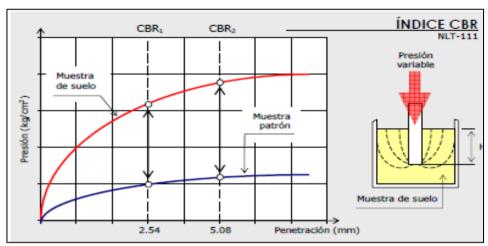
para compararlos con el de la muestra patrón. El CBR será el aquel suelo con mayor valor de ambos (Bañón y Beviá, 2000).

Figura 16. Determinación del índice CBR.

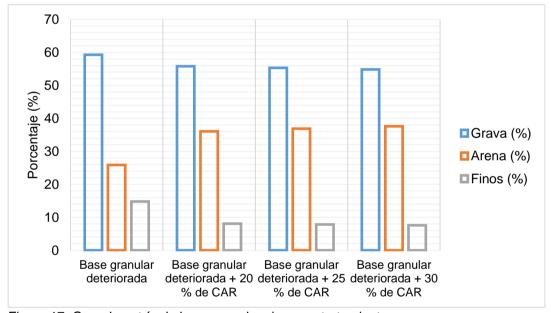
En la Figura 17 se representa el contenido de gravas, arenas y finos de la base granular sin y con tratamiento, siendo evidente la mayor presencia de gravas, seguido de las arenas y finalmente los finos.

Figura 17. Granulometría de base granular sin y con tratamiento.

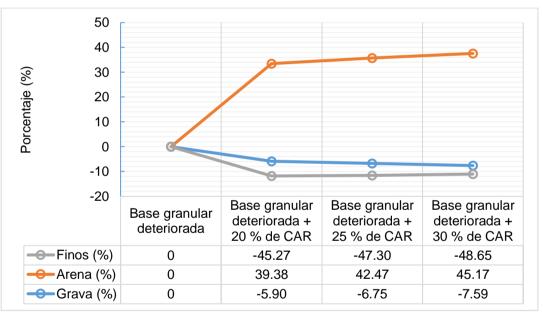
Del mismo modo, en la Figura 18 se detalla la variación porcentual del contenido de finos, arena y grava, siendo así que, con la adición del 20 %, 25 % y 30 % de CAR, los finos se reducen en hasta un 48.65 % en relación a la muestra sin tratamiento; en cuanto, a las arenas se da un incremento con la adición de CAR, dándose el máximo incremento con 30 % de CAR en 45.17 %, en lo referente a las gravas, se dio también una reducción, con un valor máximo de 7.59 % con 30 % de CAR.

Figura 18. Variación de la granulometría de base granular sin y con tratamiento.

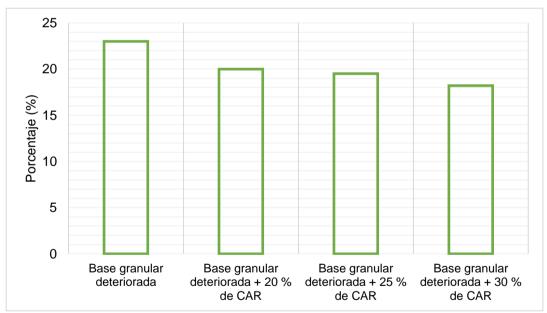
Es así que se tiene la Figura 19, que representa cómo la adición de carpeta asfáltica reciclada en 20 %, 25 % y 30 % en la base granular reduce el límite líquido.

Figura 19. Límite líquido de base granular sin y con tratamiento.

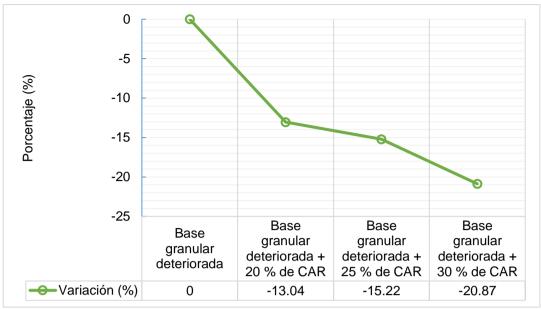
Por lo tanto, en la Figura 20 se detalla la variación porcentual del límite líquido, siendo así que, con la adición del 20 %, 25 % y 30 % de CAR, este se reduce en hasta un 20.87 % en relación a la muestra sin tratamiento.

Figura 20. Variación del límite líquido de base granular sin y con tratamiento.

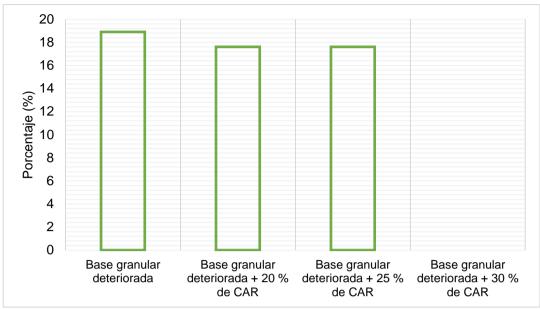
Consecuentemente, la Figura 21 representa cómo la adición de carpeta asfáltica reciclada en 20 % y 25 % respecto al peso seco reduce el límite líquido de la base granular deteriorada.

Figura 21. Límite plástico de base granular sin y con tratamiento.

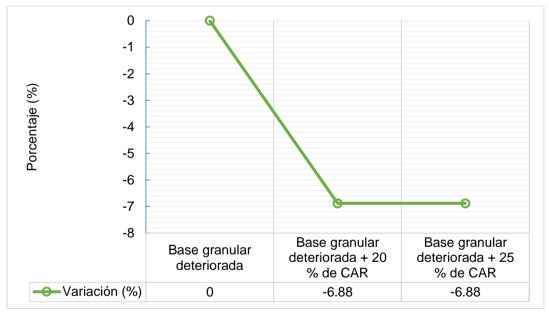
Asimismo, en la Figura 22 se detalla la variación porcentual del límite plástico, siendo así que, con la adición del 20 % y 25 % de CAR, este se reduce en hasta un 6.88 % en relación a la muestra sin tratamiento.

Figura 22. Variación del límite plástico de base granular sin y con tratamiento.

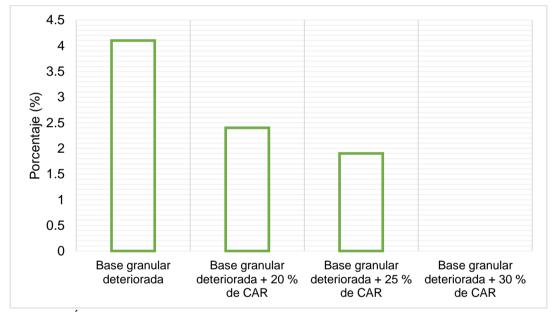
Consiguientemente, en la Figura 23 se representa cómo la adición de carpeta asfáltica reciclada en 20 % y 25 % reduce el índice de plasticidad de la base granular.

Figura 23. Índice de plasticidad de base granular sin y con tratamiento.

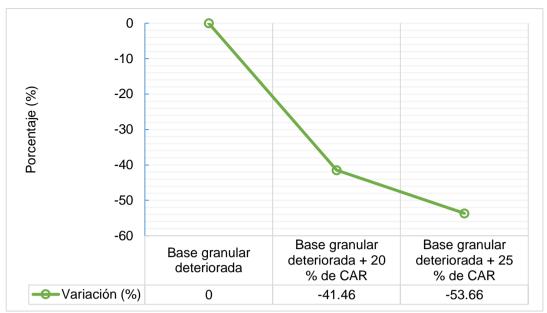
Por último, en la Figura 24 se detalla la variación porcentual del índice de plasticidad, siendo así que, con la adición del 20 % y 25 % de CAR, este se reduce en 41.46 % con 20 % de CAR y hasta un 53.66 % en relación a la muestra sin tratamiento con 25 % de CAR.

Figura 24. Variación del índice de plasticidad de base granular sin y con tratamiento.

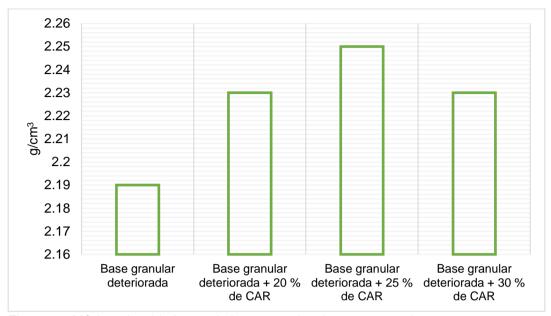
seca en comparación de la base granular sin tratamiento en 1.83 % con 20 % de CAR, en 2.74 % con 25 % de CAR y en 1.83 % con 30 % de CAR.

Figura 25. Máxima densidad seca de base granular sin y con tratamiento.

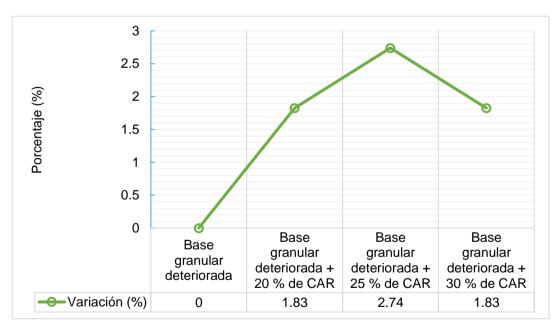
Por último, en la Figura 26 se detalla el incremento porcentual de la máxima densidad seca con 20 % y 25 % en hasta un 2.74 %, más con 30 % de CAR, se incrementa en 1.83 %.

Figura 26. Variación de la máxima densidad seca de base granular sin y con tratamiento.

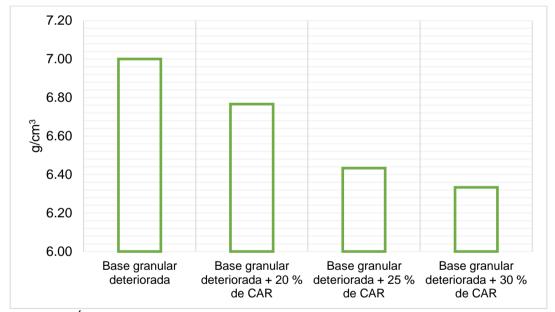
Por lo tanto, en la Figura 27, representa cómo la adición de carpeta asfáltica reciclada en 20 %, 25 % y 30 % reduce el óptimo contenido de humedad en comparación de la base granular sin tratamiento.

Figura 27. Óptimo contenido de humedad de base granular sin y con tratamiento.

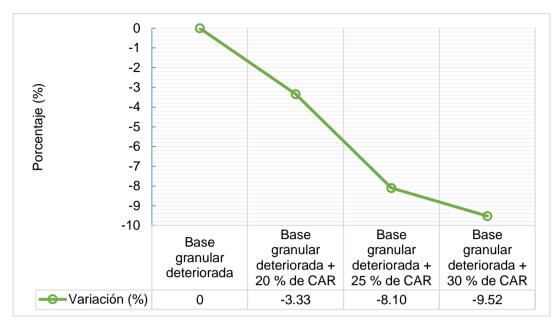
Por último, en la Figura 28 se detalla la reducción porcentual del óptimo contenido de humedad de la muestra con 20 % de CAR en 3.33 %, para 25 % de CAR de 8.10 % y con 30 % de CAR en hasta 9.52 %.

Figura 28. Variación de la máxima densidad seca de base granular sin y con tratamiento.

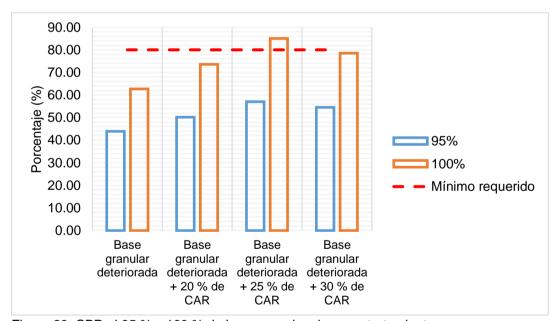
Es así que se tiene la Figura 29, que representa cómo la adición de carpeta asfáltica reciclada en 20 %, 25 % y 30 % en la base granular incrementa el CBR al 95 % y 100 % de la MDS de la base granular en relación a la muestra sin tratar; asimismo, es dable mencionar que, la base granular tratada con 25 % de CAR es la única que alcanza el mínimo requerido que es 80 % con un CBR al 100 %.

Figura 29. CBR al 95 % y 100 % de base granular sin y con tratamiento.

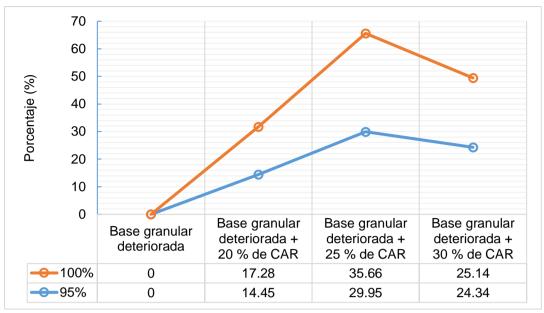
Por último, en la Figura 30 se detalla la variación porcentual del CBR al 95 % y 100 %, con la adición del 20 %, 25 % y 30 % de CAR, llegando el CBR al 100 % alcanzar hasta un 35.66 % más con 25 % de CAR en comparación de la base granular sin tratamiento.

Figura 30. Variación del CBR al 95 % y 100 % de base granular sin y con tratamiento.

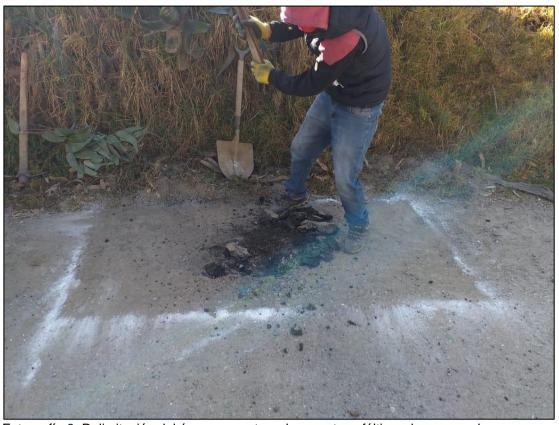
Fotografía 3. Delimitación del área para extraer la carpeta asfáltica y base granular.

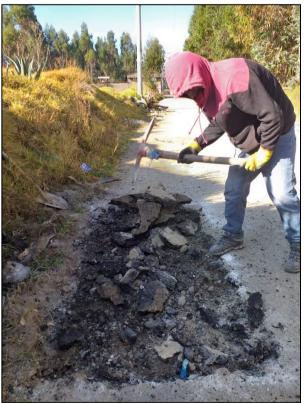
Fotografía 4. Extracción de la carpeta asfáltica.

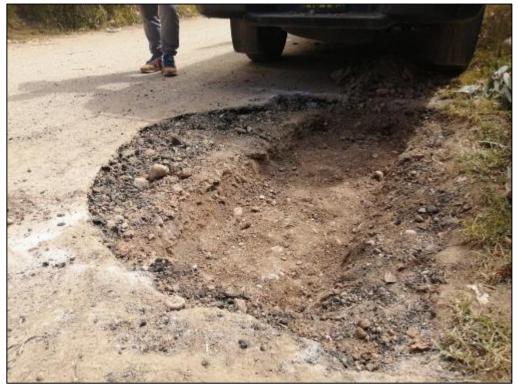
Fotografía 5. Extracción de base granular deteriorada.

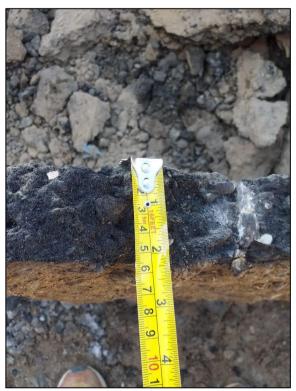
Fotografía 6. Espesor de la carpeta asfáltica existente.

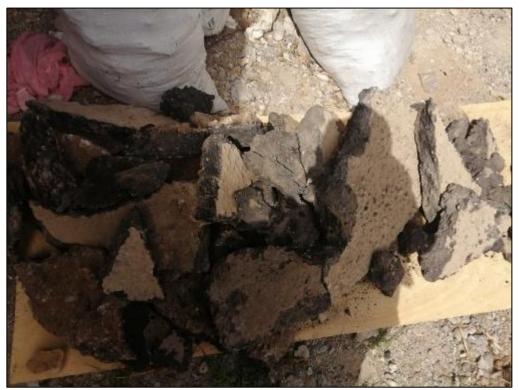
Fotografía 7. Vista de la carpeta asfáltica extraída.

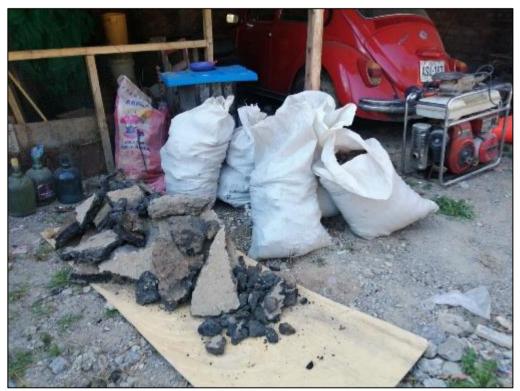
Fotografía 8. Vista de las muestras extraídas tanto de base granular y carpeta asfáltica.

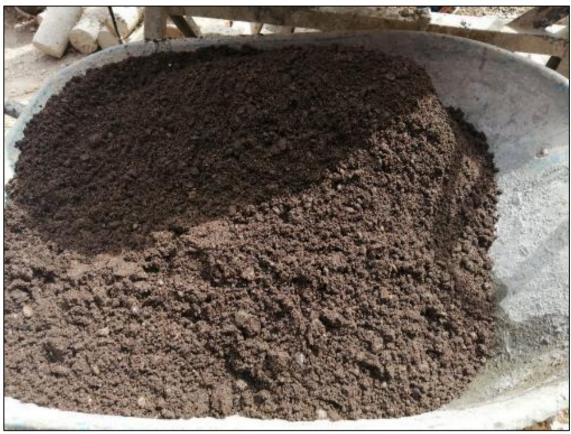
Fotografía 9. Base granular deteriorada.

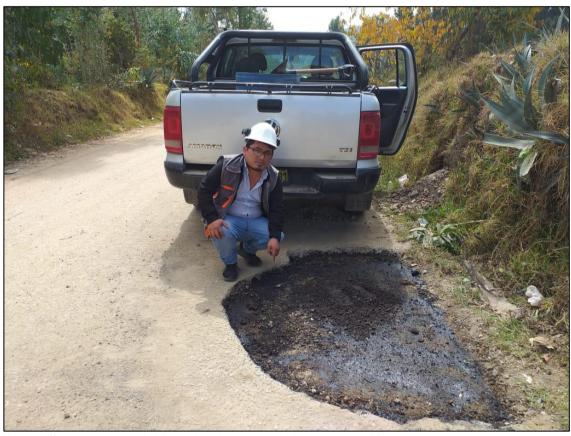
Fotografía 10. Resane del área donde se extrajo la carpeta asfáltica.

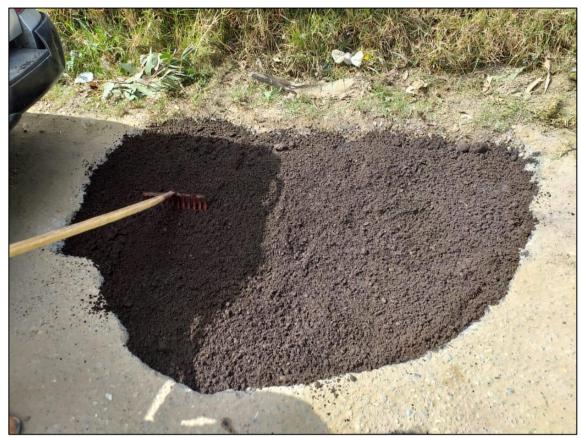
Fotografía 11. Lugar de muestreo resanado.
