UNIVERSIDAD PERUANA LOS ANDES
FACULTAD DE INGENIERÍA
ESCUELA PROFESIONAL DE INGENIERÍA CIVIL

TRABAJO DE SUFICIENCIA PROFESIONAL

**EVALUACION Y MEJORAMIENTO VIAL DEL JR. TUPAC
AMARU TRAMO RIO CHILCA – AV. 9 DE DICIEMBRE -
CHILCA**

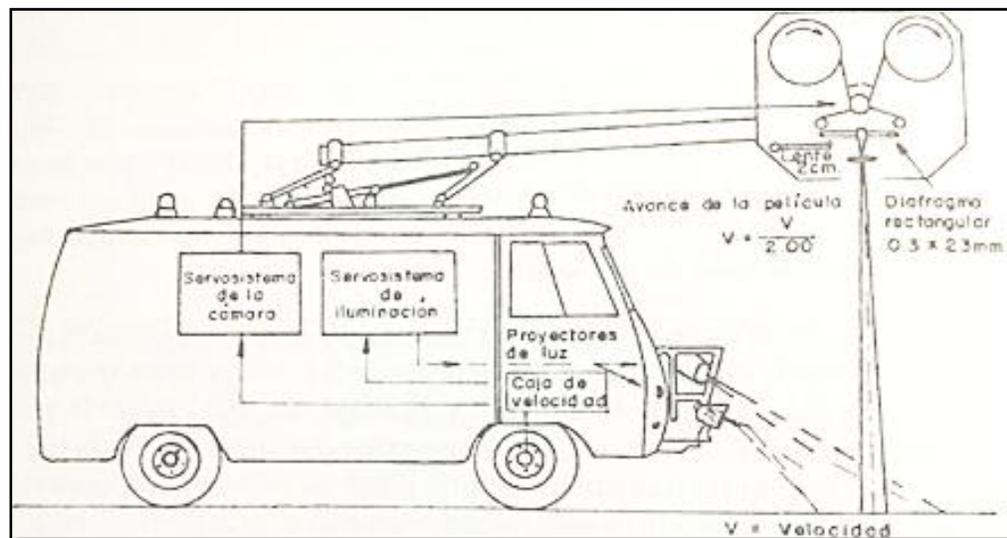
Ilustración 2.- Evaluación con el equipo gerpho

Unidad filmadora, vista lateral y detalles de posicionamiento y accionamiento

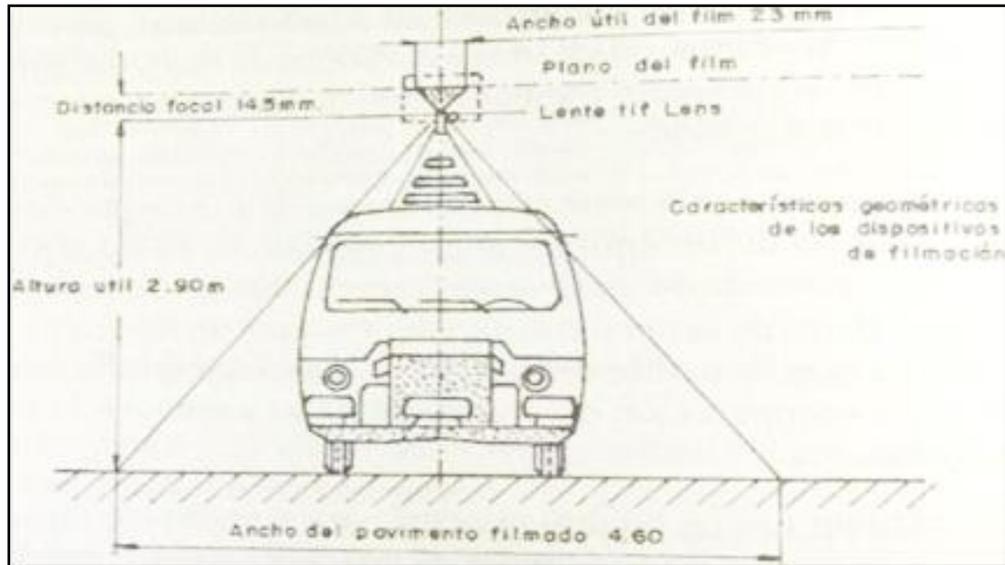
Ilustración 3.- Vista lateral y detalles de posicionamiento y accionamiento

Unidad filmadora, vista frontal

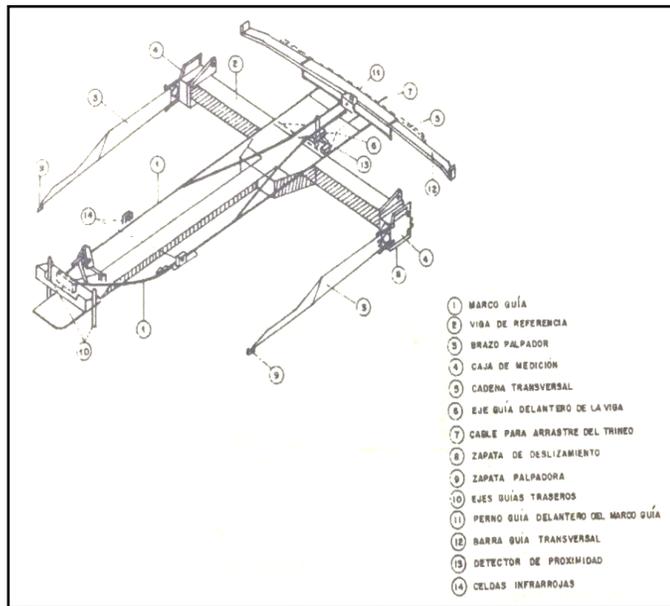
Ilustración 6.- Deflectografo LACROIX

Deflectógrafo LACROIX: Conectados a la caja de medición hay dos brazos palpadores o vigas de medición. La rotación generada por la deformación de la calzada provocada por las ruedas del camión genera una señal eléctrica en la caja de medición, que es registrada por el equipo.

La caja de medición que acabamos de mencionar constituye el núcleo del dispositivo y tiene sensores e imanes como componentes principales. Cuando se inicia la medición de deflexión, el movimiento angular del brazo de la sonda hará que el imán reaccione y lo convierta en movimiento lineal, lo que hará que el núcleo magnético del transductor se mueva al estado de inducción y genere una señal eléctrica proporcional a la deflexión a MH-200 unidad de mando para procesamiento y registro.

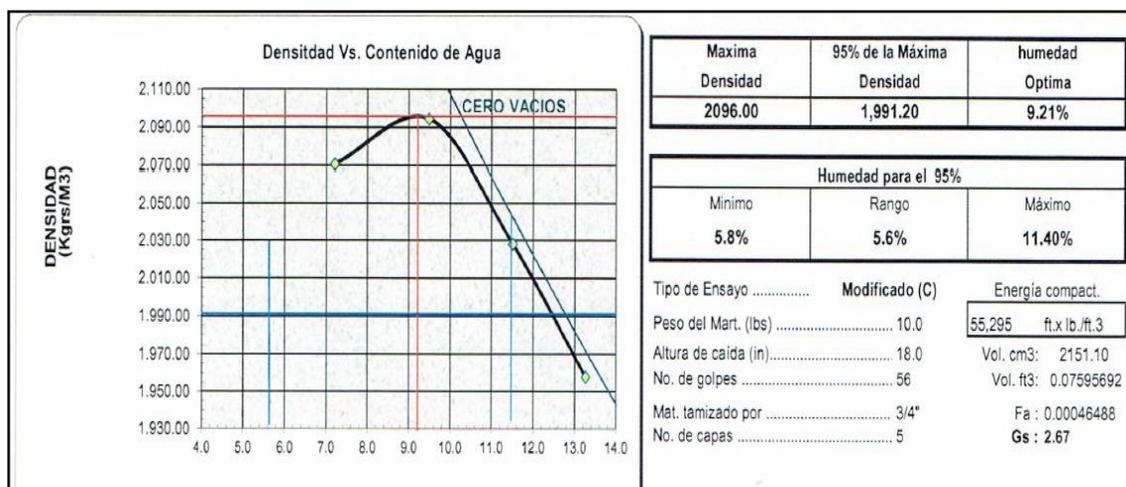
Ilustración 8.-Grafica del optimo contenido de humedad vs su máxima densidad seca

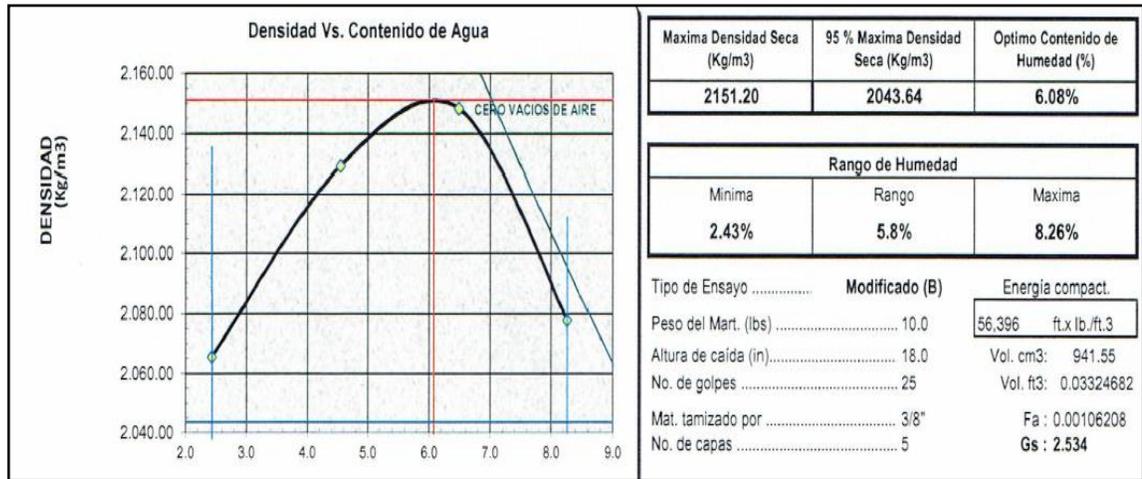
Ilustración 9.- Grafica del optimo contenido de humedad vs su máxima densidad seca de la muestra N°02

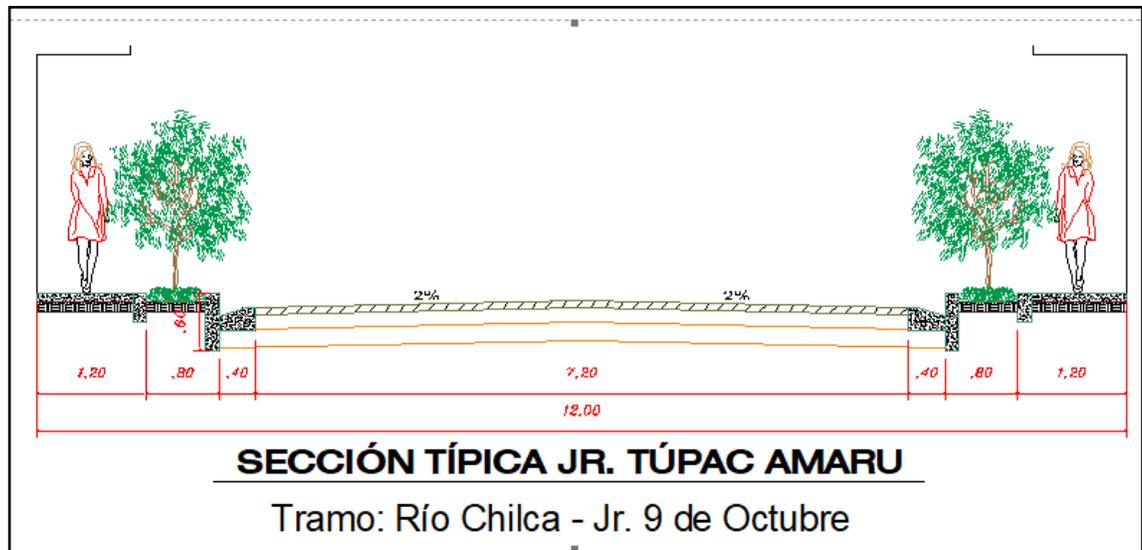
Ilustración 11.- Seccion Tipica Jr. Tupac Amaru (tramo Rio Chilca - Jr. 9 de Octubre)

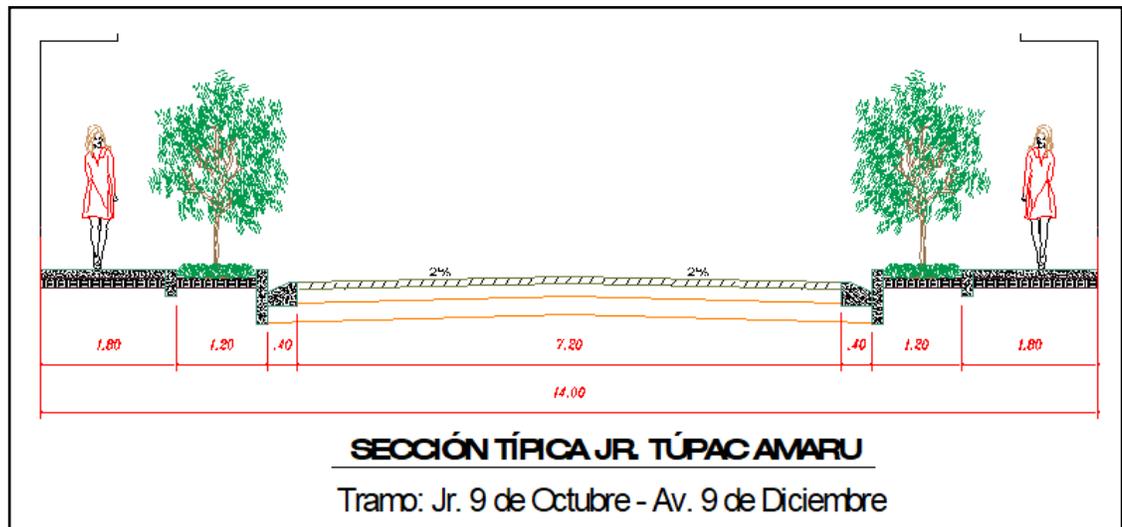
- Sección Normada : 14.00 m.
- Acera Laterales (2) : 1.80 m.

Ilustración 12.- Seccion Tipica Jr. Tupac Amaru (tramo Jr. 9 de Octubre - Av. 9 de Diciembre)

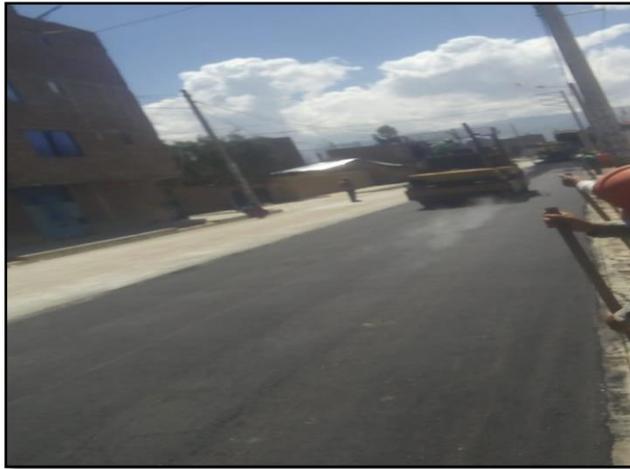
Fotografía 10.- Control de Temperatura del Asfalto

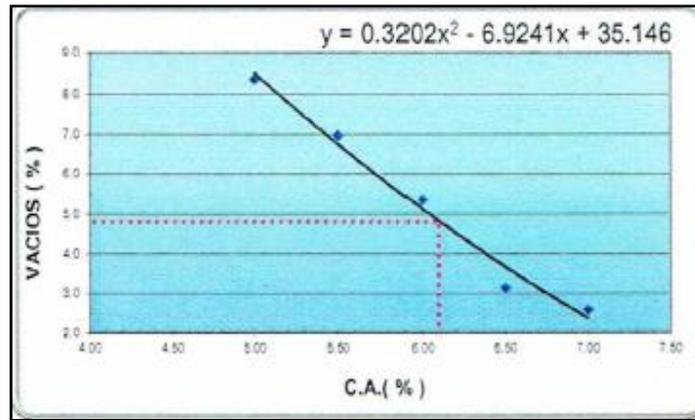
Ilustración 20.- Grafica de Porcentaje de Vacíos

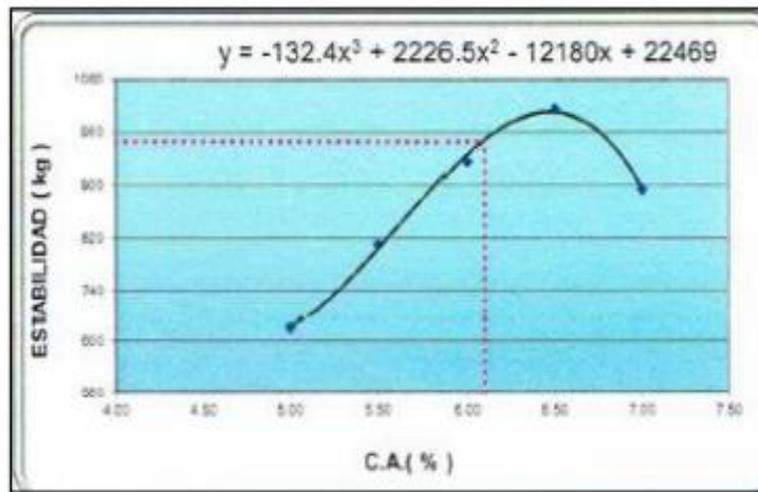
Ilustración 24.- Grafica de estabilidad

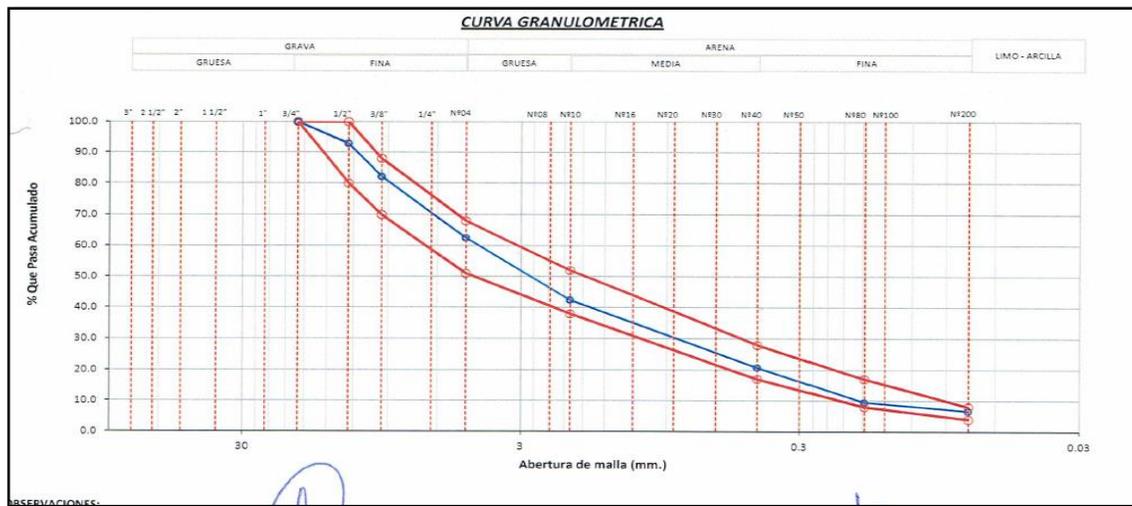
Ilustración 27.- Curva granulométrica

Obteniendo el contenido de asfalto de las muestras extraídas con un valor de Contenido Asfáltico de 5.89% y en el diseño Marshall se obtuvo un 6.10% de contenido de asfalto, el cual estará normado bajo los estándares de variación máxima de 0.3% y obteniendo una diferencia de 0.21% dando por afirmado el análisis del lavado asfáltico.

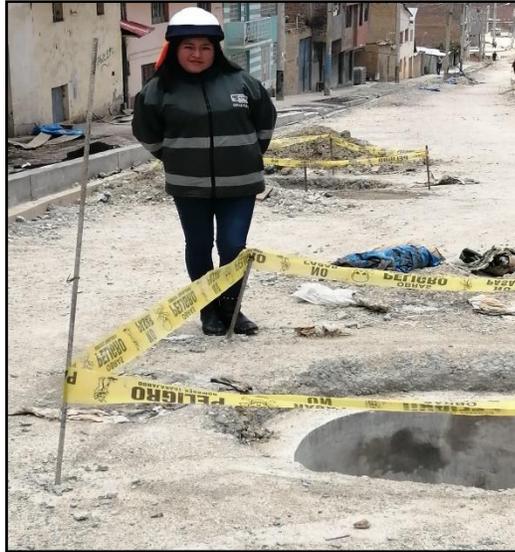
Fotografía 13.- Control de calidad de encimacion de Buzones

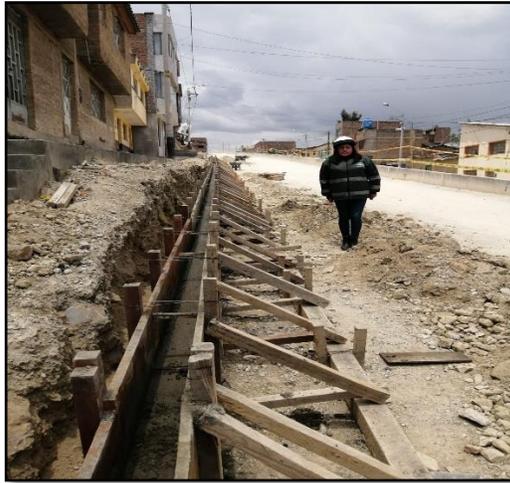
Fotografía 14.- Verificación para sardinel Expuesto

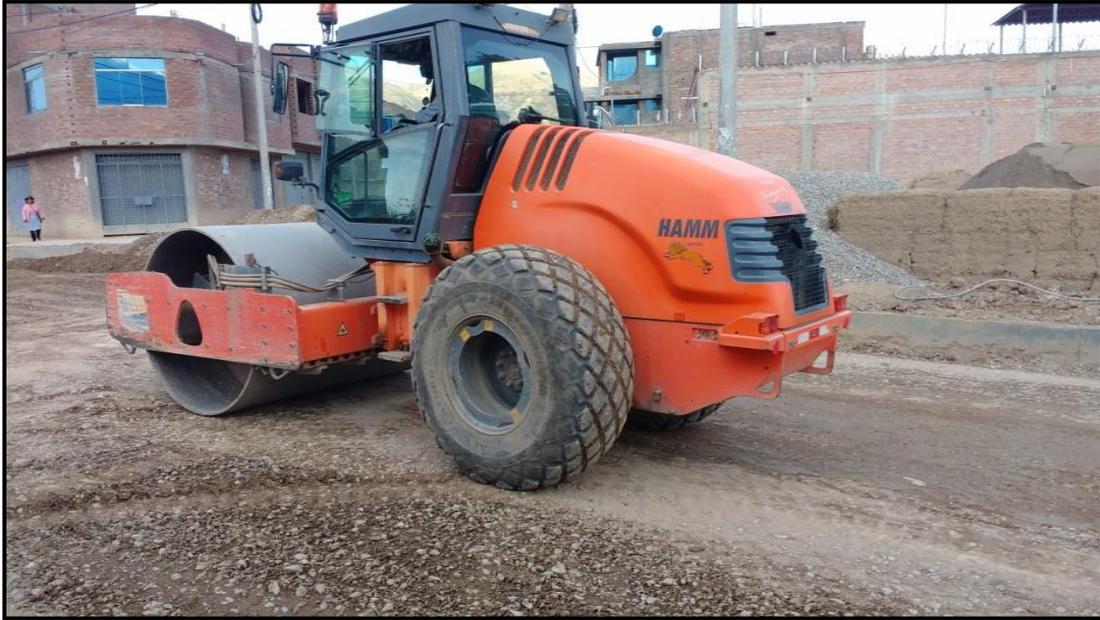
FOTOGRAFIA 07:

Compactación de sub base granular con rodillo

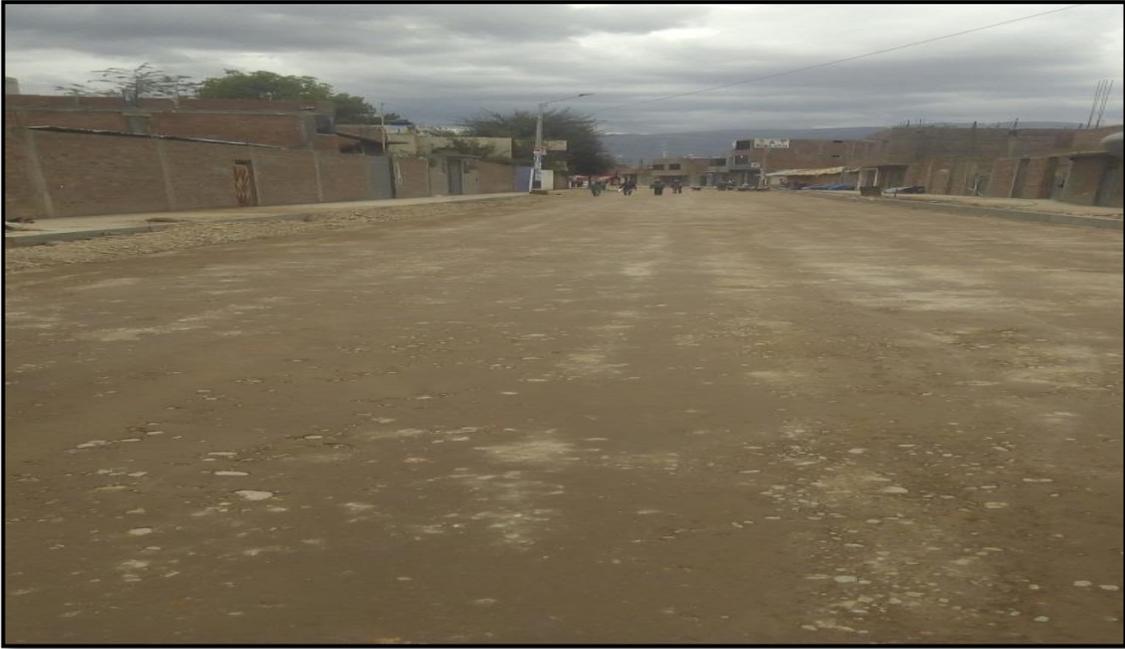
FOTOGRAFIA 15:

Sellado de la base granular para imprimación asfáltica

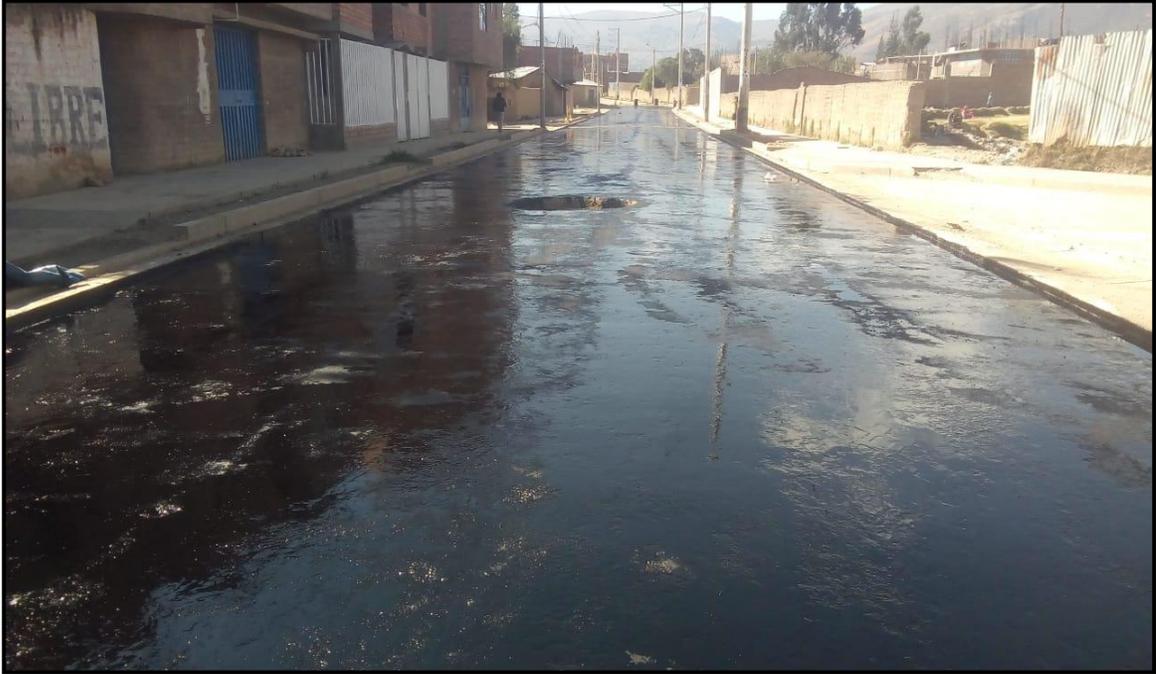
FOTOGRAFIA 27

Imprimación asfáltica de la vía

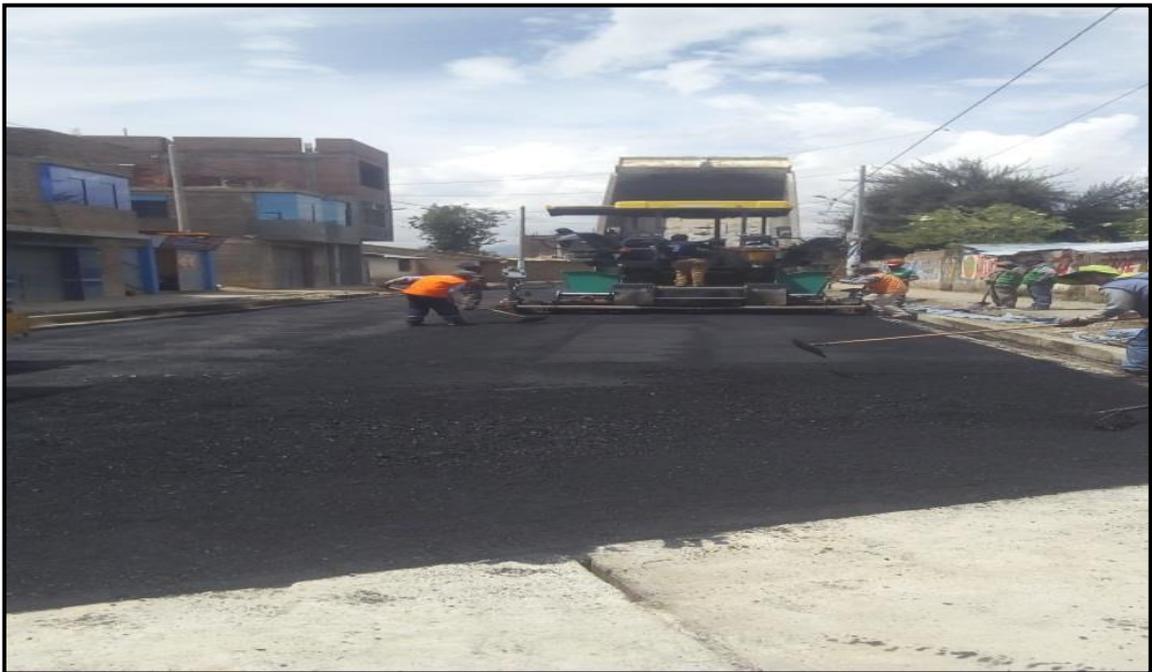
FOTOGRAFIA 30

Colocación de carpeta asfáltica en la vía intervenida

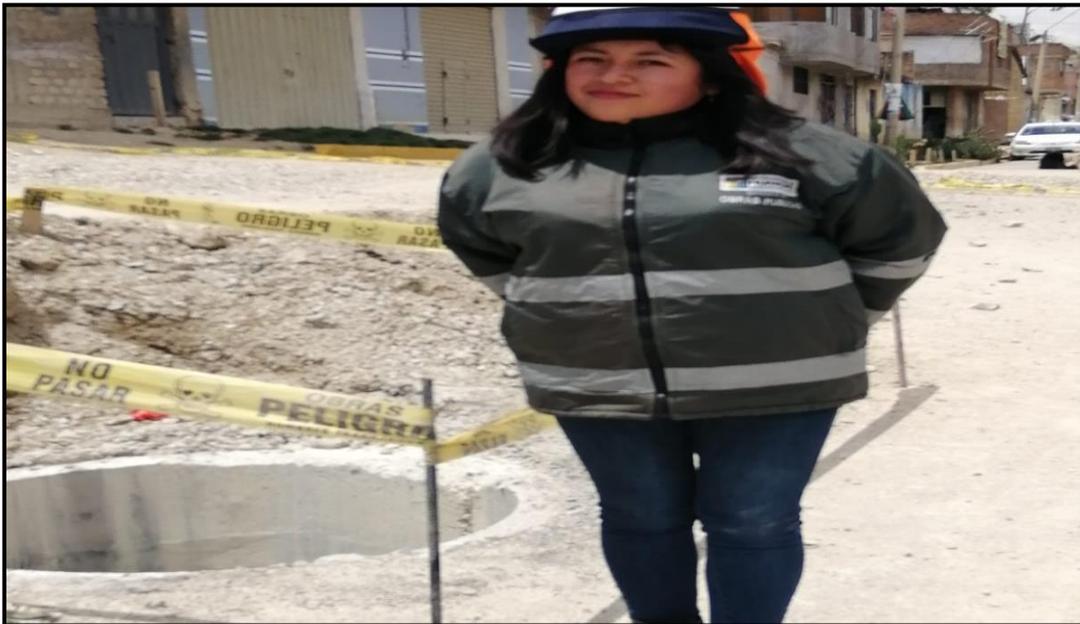
FOTOGRAFIA 38

Verificación de encimacion de buzones
