# **UNIVERSIDAD PERUANA LOS ANDES**

**ESCUELA PROFESIONAL DE INGENIERÍA CIVIL**

## **TESIS**

**EVALUACIÓN DE IMPACTOS POR LA EXTRACCIÓN DE  
AGREGADOS PARA LA CONSTRUCCIÓN EN EL CAUCE  
DEL RÍO ACHAMAYO, CONCEPCIÓN - JUNÍN**

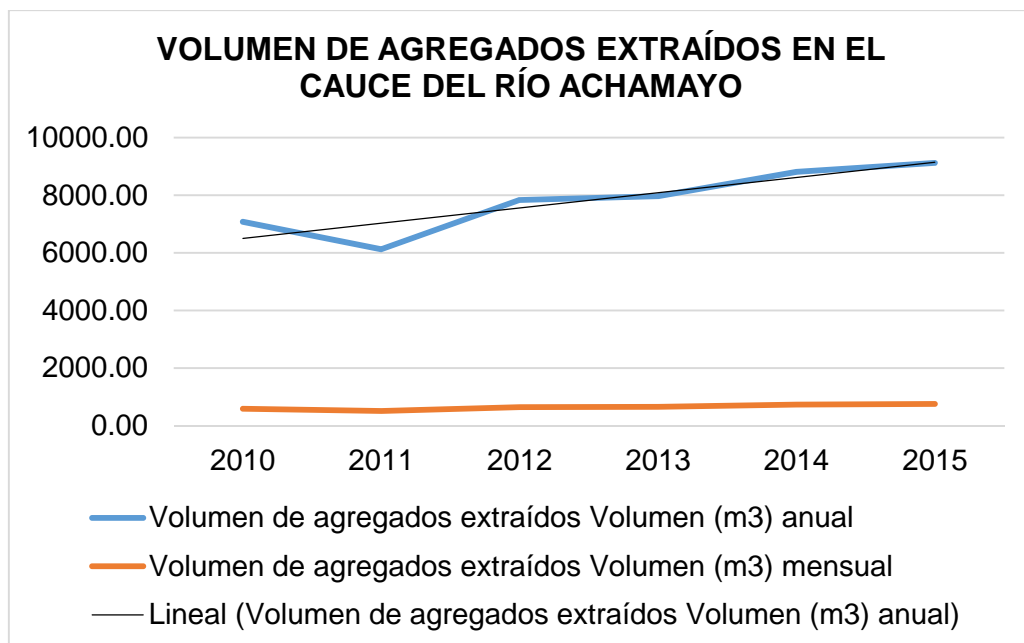
Figura 4: Volumen anual de agregados extraídos del cauce del Achamayo. Elaboración propia.

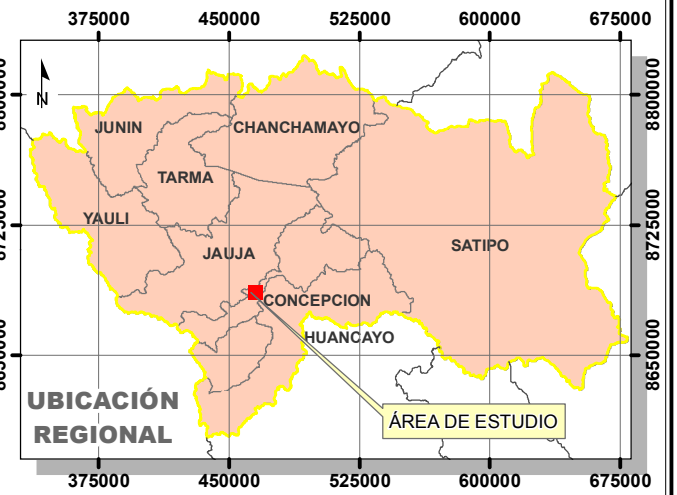
Mapa N°:  
**04**

TESIS: "EVALUACIÓN DE IMPACTOS POR LA EXTRACCIÓN DE AGREGADOS PARA LA CONSTRUCCIÓN EN EL CUACE DEL RÍO ACHAMAYO, CONCEPCIÓN - JUNÍN"  
**MAPA DE DIFERENCIA DE ÁREAS DE EXTRACCIÓN DE AGREGADOS DEL CUACE DEL RÍO ACHAMAYO DE LOS AÑOS 1990 - 2017**  
 Departamento: JUNÍN      Escala de Publicación: 1 / 20,000  
 Provincia: CONCEPCIÓN      Fecha de Elaboración: JULIO DEL 2017  
 Distritos: QUICHUAY Y MATAHUASI      Tesista: SAÚL WALTER CORONACIÓN MARTINEZ

La Figura 1 (ver anexo 4, mapa N° 4), muestra la variación del ancho río Achamayo a través del tiempo, lo cual permite evaluar la pérdida de terrenos desde el año 1990 al 2017, además identifica la zona crítica, resaltado de color rojo.

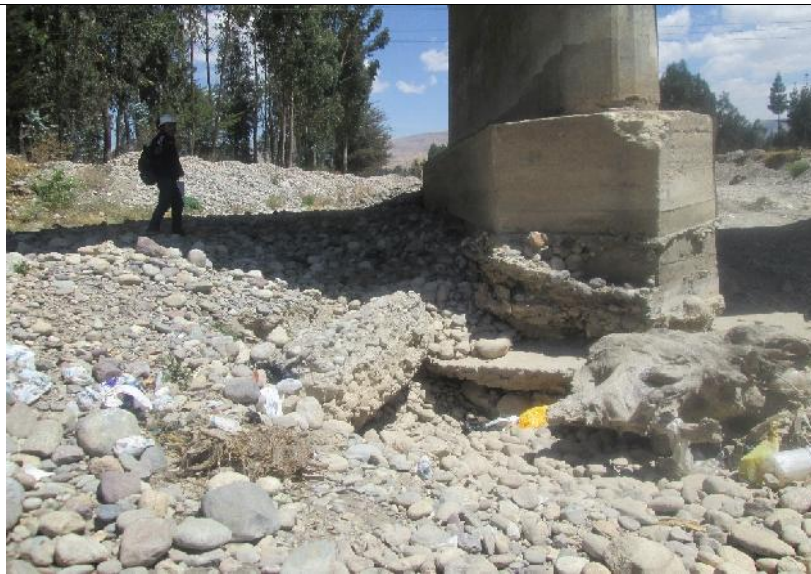
*Foto 2: Se muestra la socavación del pilar del puente matahuasi*

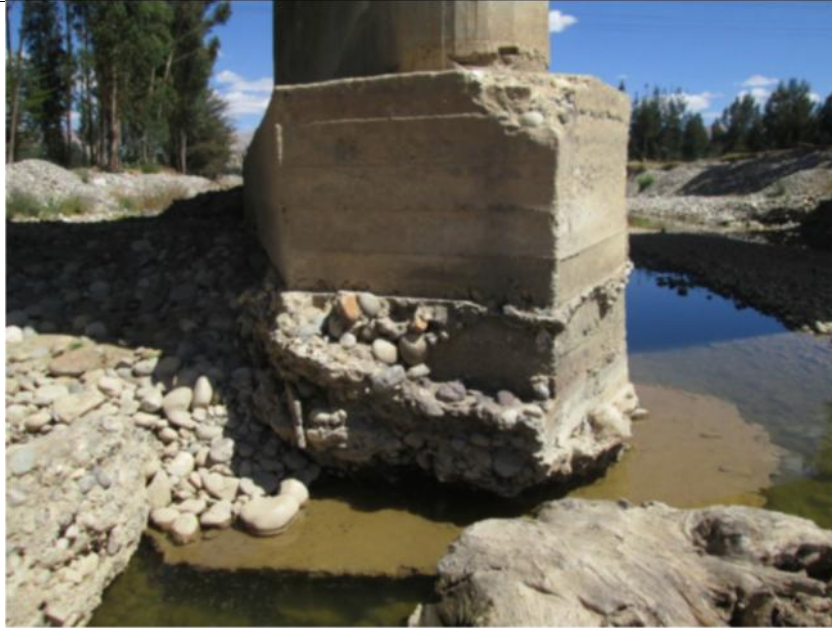
*Foto 3: se muestra la socavación del pilar central del puente Matahuasi, se puede observar que hay una socavación producto de la extracción de agregados de la zona*

- Puente Matahuasi, los daños que se encontraron es por socavación del pilar central en 1.20m, fisuras en la superestructura específicamente en las vereda,

2. Los daños que se encontraron a las obras civiles específicamente en el puente Matahuasi es por socavación del pilar central en 1.20m, fisuras en la superestructura específicamente en las vereda, siete fisuras de un espesor de 3mm a 7mm, con una longitud promedio de 0.90m a 1.10m, los cuales están en lado izquierdo y derecho de del puente.

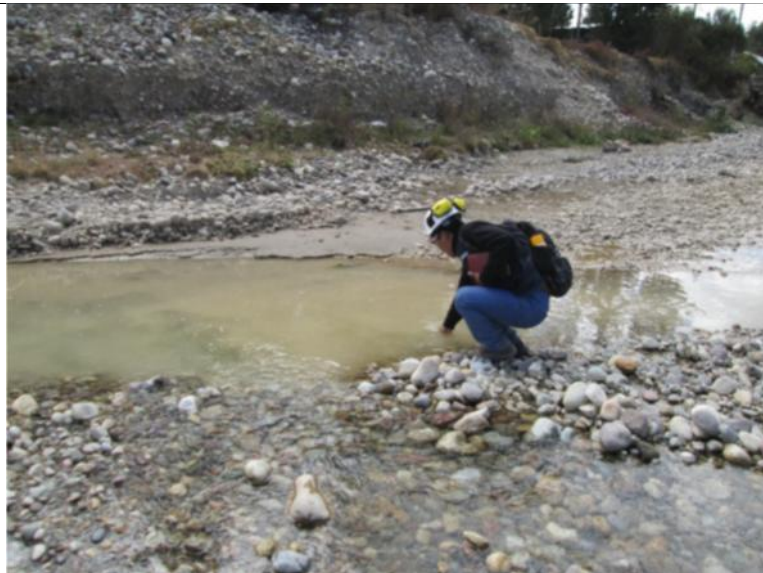
*Foto 4: muestra la medición del caudal del río Achamayo en la zona crítica*

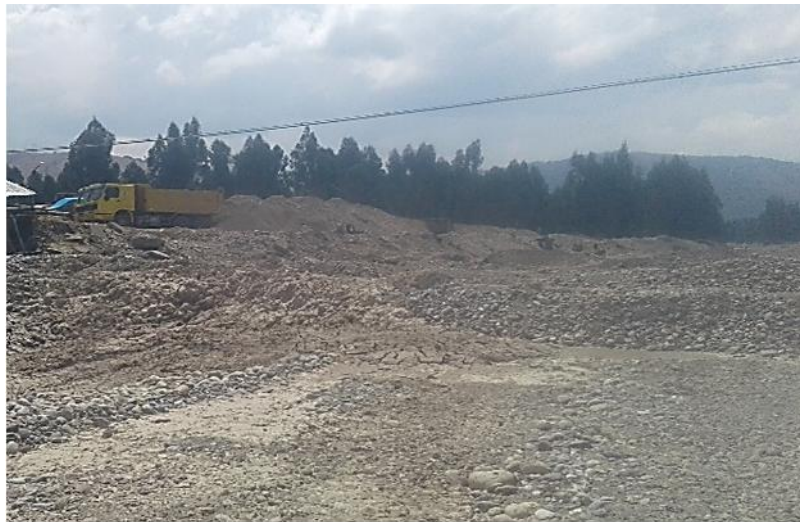
*Foto 16: Muestra la actividad de extracción de agregados en el cauce del Rio Achamayo*
