UNIVERSIDAD PERUANA LOS ANDES

ESCUELA PROFESIONAL DE INGENIERÍA CIVIL

**EVALUACION DE LA CONDICION ESTRUCTURAL
DEL PAVIMENTO FLEXIBLE MEDIANTE ANALISIS
DEFLECTOMETRICO PARA ESTABLECER ACCIONES
CORRECTIVAS PUENTE STUART – OVALO
AEROPUERTO JAUJA**

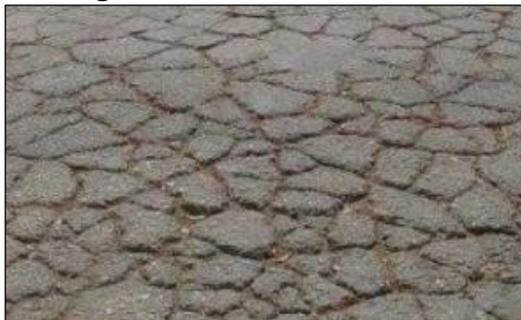
Figura 5: Piel de cocodrilo.

Su descripción es por una serie de grietas que están interrelacionadas de un 0.50m de longitud en la cual se forman los polígonos irregulares de ángulos agudos, primordialmente presente un diámetro promedio no más a 0.30m, el agrietamiento se provoca a causa de que las capas internas del fardo asfáltico que se conoce como la base, aquí los esfuerzos y alternaciones unitarias de tensión son eminentes, las grietas aumentan a la superficie, inicialmente como una serie de grietas longitudinales correspondientes; después a causa de la duplicación se vuelve a realizar el procedimiento una y otra vez de una manera perpendicular interrelacionándose y así logran dar el aspecto de una malla idéntica o semejante a la piel de un cocodrilo, además es conocido el agrietamiento como fatiga; lo cual se realiza en algunas superficies donde se realizan duplicaciones de carga vehicular, el envejecimiento del ligante asfáltico es un problema de la piel de cocodrilo provocando así la descendencia de la flexibilidad de la capa de rodadura, esta falla explica la baja capacidad estructural del pavimento, es por lo que es importante desarrollar actividades de sostenimiento y preservación, de la falta de la conservación o mantenimiento provoca la ocurrencia de fallas como la mencionada.

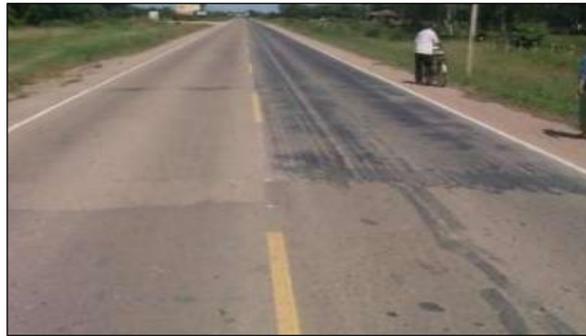
Figura 6: Exudación.

aspecto brillante, reverberante y de forma resbaladiza, logrando ser de mayores temperaturas y demasiadas pegajosas, sobre todo muy elevadas, algunos de los elementos logran ser mucho por ejemplo la desmedida utilización de vinculación y un sello bituminoso, uso de un ligante asfáltico muy flexible y con poco porcentaje de vacíos, entre otros, la exudación se ocasiona cuando en los tiempos o lugares cálidos o cuando en el asfalto aumenta su porcentaje de vacíos y luego aumenta , debido a que en el procedimiento de exudación no es transformable durante el periodo de bajas temperaturas, el asfalto se acumula en el área.

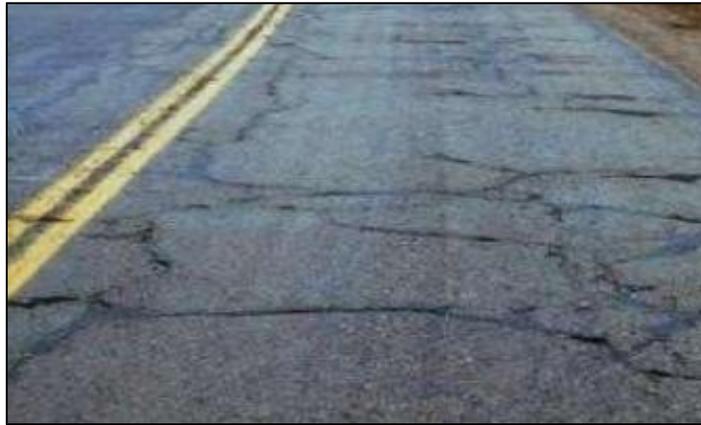
Figura 7: Fisuras en bloque

Es aquel tipo de falla donde son una serie de grietas que se hallan interrelacionadas que seleccionan el pavimento en secciones de una manera rectangular, los bloques se diferencian por la dimensión en unos 30 cm a 3 m por cada lado. Las causas conseguirían ser la contracción del pavimento asfáltico y diferentes temperaturas, así llegar a que el asfalto se endurezca, esta falla no tiene relación con las cargas vehiculares, pero está relacionado al envejecimiento del asfalto y es donde se ocasiona sobre una porción en la cual considera el pavimento.

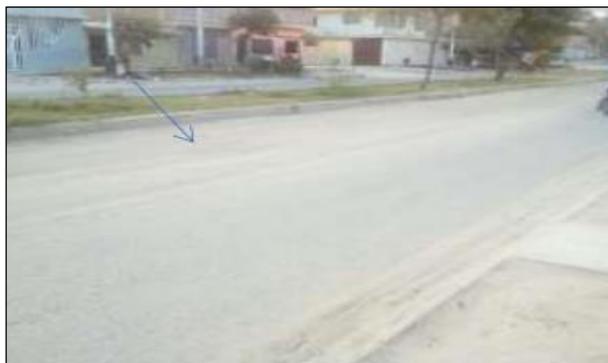
Figura 8. Abultamientos y hundimientos

Este tipo de falla son conocidos como una secuencia de desplazamiento de tipo onda que va en la parte inferior y superior en la que están localizados en el área del pavimento alterando el perfil de la vía, los factores en el desequilibrio del pavimento son los siguientes:

Estos son perpendiculares en relación del tráfico donde el espaciamiento no es más a 3.00m, la falla es nombrada corrugación, sin embargo, si existen por encima enormes superficies del pavimento provocando extensas depresiones y abultamientos a estos los conocemos como hinchamientos.

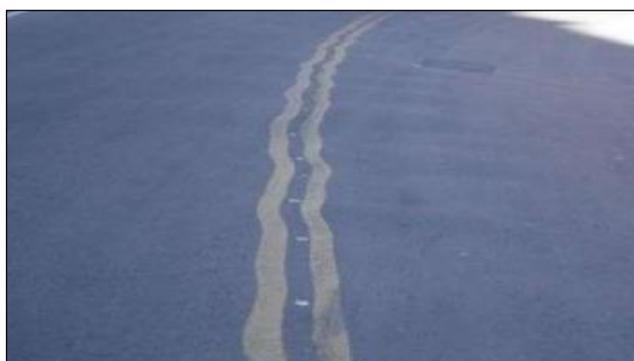
Figura 9: *Corrugación*

Es aquella falla que se describe por una secuencia de oscilaciones que están compuestas por cimas y simas muy relacionadas entre ellas, estas cimas son perpendiculares al sentido de la dirección de una vía, que es provocada por la acción de las cargas vehiculares añadidas con el desequilibrio de la capa superficial o de las capas que se encuentran dentro.

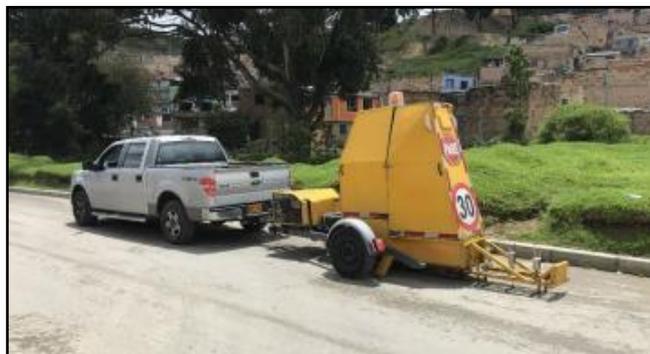
Figura 10: Equipo FWD

Lo primordial de participación del deflectómetro de impacto FWD en los equipos característicos de deflectometría, es la evaluación de la cabida de resistencia a través del cálculo opuesto de las mediciones de la rigidez de las capas de firme a partir de las deflexiones anotadas como vemos en la figura siguiente.

Se logra anotar que en la alteración del pavimento en el tiempo del uso de la carga, se presenta la inclinación de describir el cuenco de deflexión como aquel resultado ante la utilización de una carga equilibrada, como si el impacto ocasionase una alteración momentánea que se registra por aquellos sensores como una fotografía dicho de tal manera que cuando realicemos el cuenco de manera gráfica, se logra tener en cuenta que dicha alteración es la que experimenta el pavimento en el bajo de una carga constante durante el período.

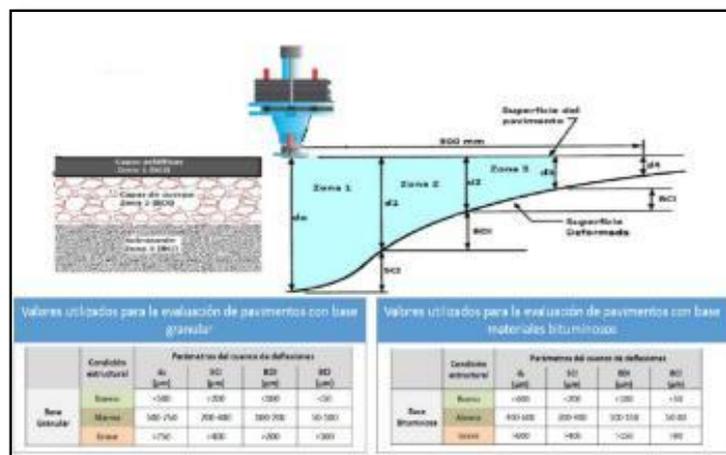
Figura 12: Evaluación en pavimentos con base granular y compuestos bituminosos

Por lo que algunas diferencias son parte de la pendiente de cada sector y dan origen a 3 parámetros: índice de curvatura de la superficie (SCI), índice de daño en la base (BDI) e índice de curvatura en la base (BCI). En aquellas tablas se detallan algunos términos comunes de los anteriores parámetros y su relación con la condición del pavimento. Estos términos llegan a ser calculados por (Horak & Emery, 2009) y logran desarrollar una análisis comparativa entre el estado del pavimento y unos términos necesarios y críticos.

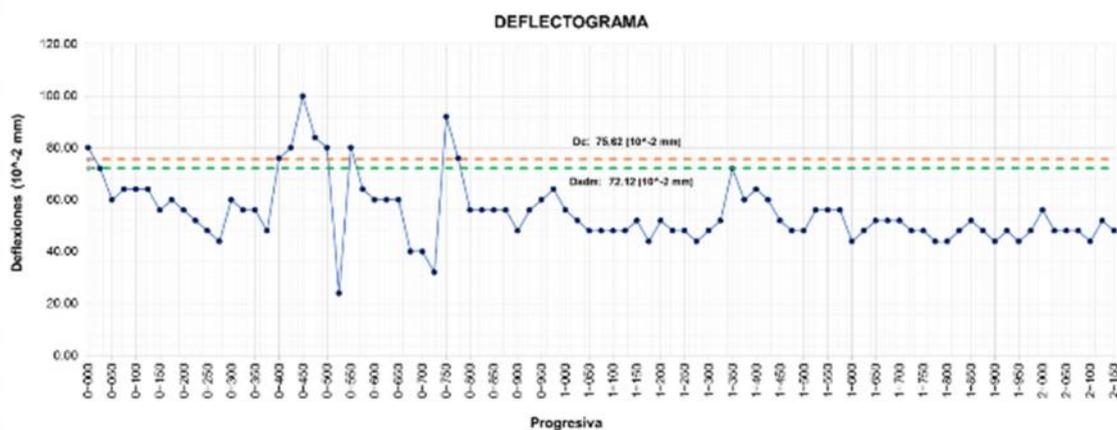
Figura 18: Deflectograma (0+000 – 2+150) lado izquierdo.

En la figura anterior, se observa gráficamente el desarrollo de las deflexiones en el pavimento flexible en toda la longitud del tramo, además se indica la deflexión característica de este pavimento es 75.62×10^{-2} mm para la huella izquierda del lado izquierdo de la carretera en estudio. Cálculos realizados según lo indicado en la normal del MTC sección de suelos y pavimentos, que nos indica que la deflexión característica es igual a la deflexión promedio más la desviación estándar multiplicado por 1.645 ($D_c = D_m + 1.645 \cdot d_s$) para la clasificación por demanda determinada. Mientras que, para la correspondiente clasificación por demanda ya determinada, la deflexión admisible de la vía es de 72.12×10^{-2} mm. Contrastando ambos valores se puede afirmar que la deflexión admisible se encuentra por debajo de la deflexión característica.

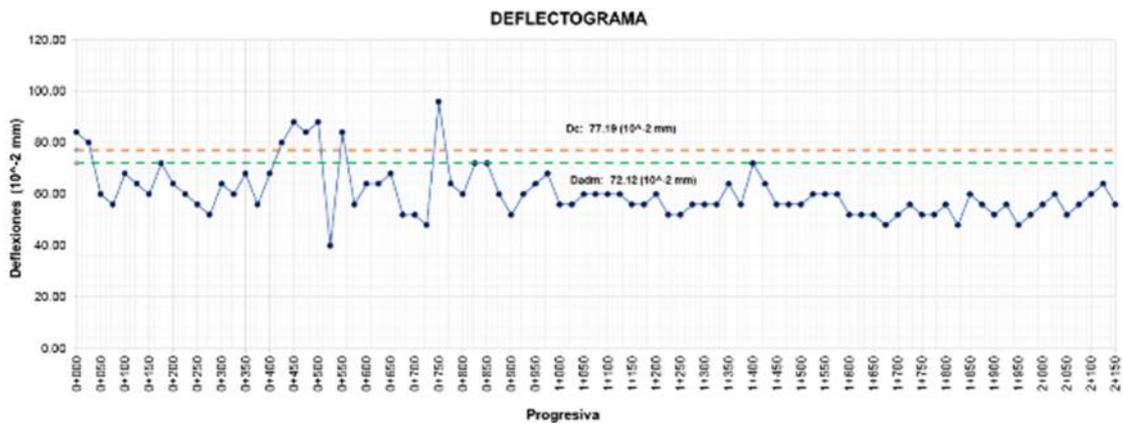
Figura 19: Deflectograma (0+000 – 2+150) lado derecho.

En la figura anterior, se representa de forma gráfica como se desarrollan las deflexiones en el pavimento flexible a lo largo del tramo en estudio, asimismo se muestra una deflexión característica de la huella derecha del lado derecho de la carretera es igual a 77.19×10^{-2} mm, mientras que correspondiente para el tráfico actual la deflexión admisible de la vía es de 72.12×10^{-2} mm. Así, comparando ambas cuantificaciones, se puede aseverar que la deflexión característica es superior que la deflexión admisible.

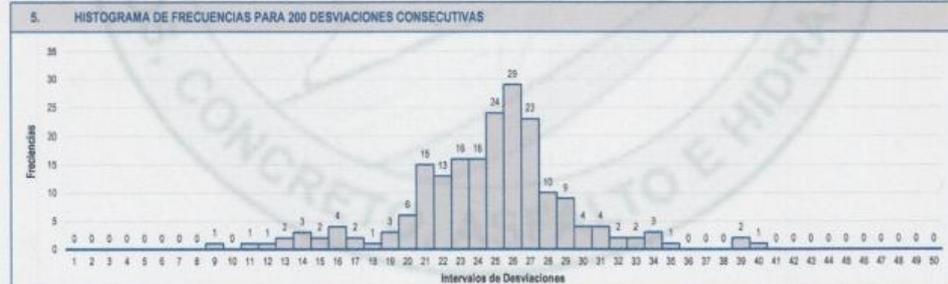
4. CONTEO DE DESVIACIONES (V) POR INTERVALO																									
V ₁₂₅	1	2	3	4	5	6	7	8	9	10	11	12	13	14	15	16	17	18	19	20	21	22	23	24	25
	0	0	0	0	0	0	0	0	1	0	1	1	2	3	2	4	2	1	3	6	15	13	16	16	24
V ₂₀₀	26	27	28	29	30	31	32	33	34	35	36	37	38	39	40	41	42	43	44	45	46	47	48	49	50
	29	23	10	9	4	4	2	2	3	1	0	0	0	2	1	0	0	0	0	0	0	0	0	0	0

6. CÁLCULOS			7. ÍNDICE DE RUGOSIDAD INTERNACIONAL			
1	Fración de datos remanentes en el intervalo	[15] = 0	0.00 und	1	Valor máximo registrado	200.00 mm
2	Fración de datos remanentes en el intervalo	[32] = 1	0.50 und	2	Valor mínimo registrado	45.00 mm
3	Número de datos centrales desde el intervalo	[15] al [32]	16.0 und	3	Factor de corrección	0.938
4	Rango de valores agrupados en intervalos de frecuencia (D)		16.50 und	4	Rango de "D", corregido	77.42 mm
5	Rango de valores agrupados en intervalos de frecuencia (D)		82.50 mm	5	Índice de Rugosidad Internacional	4.24 mm/km

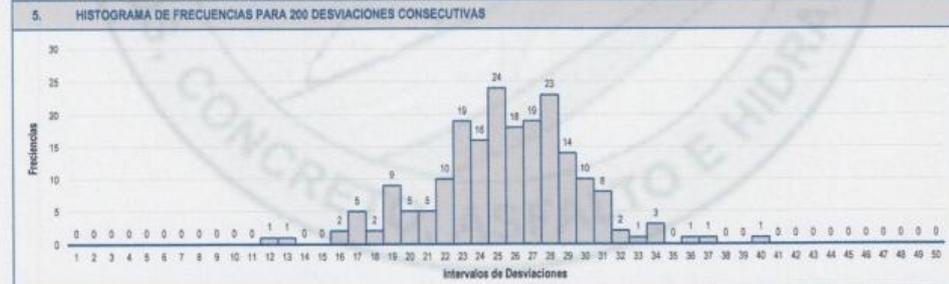
4. CONTEO DE DESVIACIONES (V) POR INTERVALO																									
V ₁₂₅	1	2	3	4	5	6	7	8	9	10	11	12	13	14	15	16	17	18	19	20	21	22	23	24	25
	0	0	0	0	0	0	0	0	0	0	0	0	1	1	0	0	2	5	2	9	5	5	10	19	16
V ₂₀₀₀	26	27	28	29	30	31	32	33	34	35	36	37	38	39	40	41	42	43	44	45	46	47	48	49	50
	18	19	23	14	10	8	2	1	3	0	1	1	0	0	1	0	0	0	0	0	0	0	0	0	0

6. CÁLCULOS				7. ÍNDICE DE RUGOSIDAD INTERNACIONAL		
1	Fración de datos remanentes en el intervalo	[18] = 1	0.50 und	1	Valor máximo registrado	200.00 mm
2	Fración de datos remanentes en el intervalo	[31] = 7	0.88 und	2	Valor mínimo registrado	60.00 mm
3	Número de datos centrales desde el intervalo	[18] al [31]	12.0 und	3	Factor de corrección	0.938
4	Rango de valores agrupados en intervalos de frecuencia (D)		13.38 und	4	Rango de 'D', corregido	62.75 mm
5	Rango de valores agrupados en intervalos de frecuencia (D)		66.88 mm	5	Índice de Rugosidad Internacional	3.55 mm/km

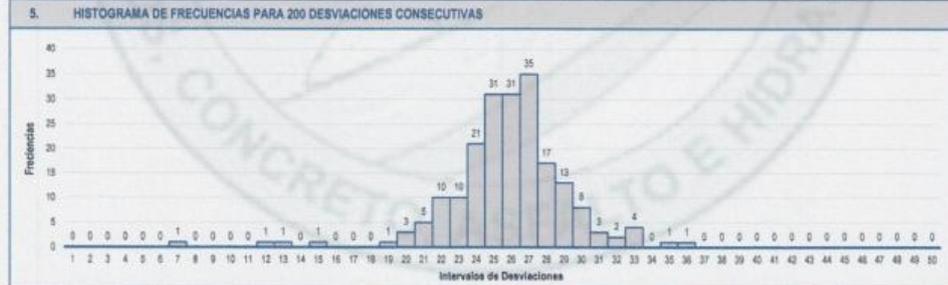
4. CONTEO DE DESVIACIONES (V) POR INTERVALO																									
V_{125}	1	2	3	4	5	6	7	8	9	10	11	12	13	14	15	16	17	18	19	20	21	22	23	24	25
	0	0	0	0	0	0	1	0	0	0	0	1	1	0	1	0	0	0	1	3	5	10	10	21	31
V_{200}	26	27	28	29	30	31	32	33	34	35	36	37	38	39	40	41	42	43	44	45	46	47	48	49	50
	31	35	17	13	8	3	2	4	0	1	1	0	0	0	0	0	0	0	0	0	0	0	0	0	0

6. CÁLCULOS			7. ÍNDICE DE RUGOSIDAD INTERNACIONAL		
1	Fración de datos remanentes en el intervalo	$[21] = 3$	1	Valor máximo registrado	180.00 mm
2	Fración de datos remanentes en el intervalo	$[31] = 1$	2	Valor mínimo registrado	35.00 mm
3	Número de datos centrales desde el intervalo	$[21]$ al $[31]$	3	Factor de corrección	0.938
4	Rango de valores agrupados en intervalos de frecuencia (D)	9.93 und	4	Rango de "D", corregido	46.61 mm
5	Rango de valores agrupados en intervalos de frecuencia (D)	49.67 mm	5	Índice de Rugosidad Internacional	2.79 mm/km

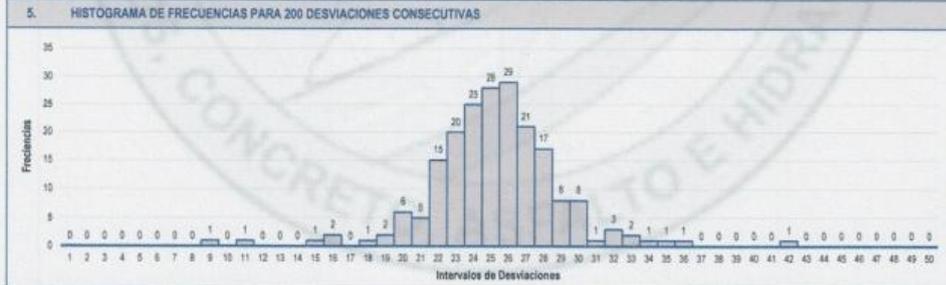
4. CONTEO DE DESVIACIONES (V) POR INTERVALO																									
V ₁₂₅	1	2	3	4	5	6	7	8	9	10	11	12	13	14	15	16	17	18	19	20	21	22	23	24	25
	0	0	0	0	0	0	0	0	1	0	1	0	0	0	1	2	0	1	2	6	5	15	20	25	28
V ₂₅₄₀	26	27	28	29	30	31	32	33	34	35	36	37	38	39	40	41	42	43	44	45	46	47	48	49	50
	29	21	17	8	8	1	3	2	1	1	1	0	0	0	0	0	1	0	0	0	0	0	0	0	0

6. CÁLCULOS			7. ÍNDICE DE RUGOSIDAD INTERNACIONAL			
1	Fracción de datos remanentes en el intervalo	[20] = 4	0.67 und	1	Valor máximo registrado	210.00 mm
2	Fracción de datos remanentes en el intervalo	[31] = 0	0.00 und	2	Valor mínimo registrado	45.00 mm
3	Número de datos centrales desde el intervalo	[20] al [31]	10.0 und	3	Factor de corrección	0.938
4	Rango de valores agrupados en intervalos de frecuencia (D)		10.67 und	4	Rango de "D", corregido	50.05 mm
5	Rango de valores agrupados en intervalos de frecuencia (D)		53.33 mm	5	Índice de Rugosidad Internacional	2.95 mm/km

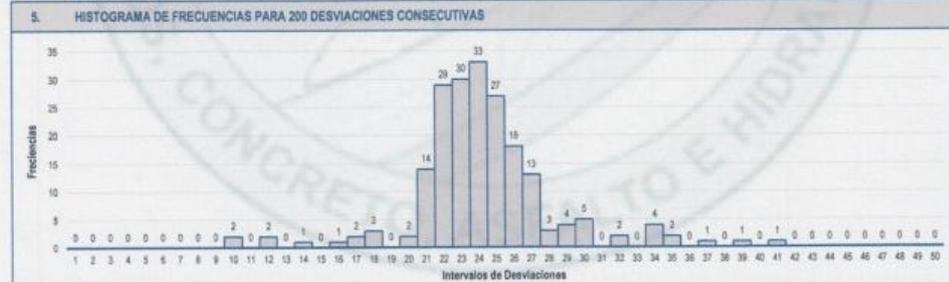
4. CONTEO DE DESVIACIONES (V) POR INTERVALO																									
V ₁₀₀	1	2	3	4	5	6	7	8	9	10	11	12	13	14	15	16	17	18	19	20	21	22	23	24	25
	0	0	0	0	0	0	0	0	0	0	2	0	2	0	1	0	1	2	3	0	2	14	29	30	33
V ₃₀₀₀	26	27	28	29	30	31	32	33	34	35	36	37	38	39	40	41	42	43	44	45	46	47	48	49	50
	18	13	3	4	5	0	2	0	4	2	0	1	0	1	0	1	0	0	0	0	0	0	0	0	0

6. CÁLCULOS				7. ÍNDICE DE RUGOSIDAD INTERNACIONAL		
1	Fración de datos remanentes en el intervalo	[18] = 1	0.33 und	1	Valor máximo registrado	205.00 mm
2	Fración de datos remanentes en el intervalo	[32] = 1	0.50 und	2	Valor mínimo registrado	50.00 mm
3	Número de datos centrales desde el intervalo	[18] al [32]	13.0 und	3	Factor de corrección	0.938
4	Rango de valores agrupados en intervalos de frecuencia (D)		13.83 und	4	Rango de 'D', corregido	64.91 mm
5	Rango de valores agrupados en intervalos de frecuencia (D)		69.17 mm	5	Índice de Rugosidad Internacional	3.65 mm/km

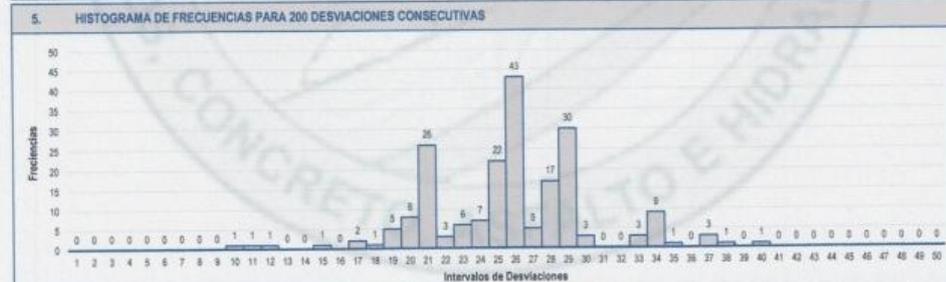
4. CONTEO DE DESVIACIONES (V) POR INTERVALO																									
	1	2	3	4	5	6	7	8	9	10	11	12	13	14	15	16	17	18	19	20	21	22	23	24	25
V ₁₇₀₀	0	0	0	0	0	0	0	0	0	1	1	1	0	0	1	0	2	1	5	8	26	3	6	7	22
V ₂₈₀₀	26	27	28	29	30	31	32	33	34	35	36	37	38	39	40	41	42	43	44	45	46	47	48	49	50
	43	5	17	30	3	0	0	3	9	1	0	3	1	0	1	0	0	0	0	0	0	0	0	0	0

6. CÁLCULOS				7. ÍNDICE DE RUGOSIDAD INTERNACIONAL		
1	Fración de datos remanentes en el intervalo	[19] = 2	0.40 und	1	Valor máximo registrado	200.00 mm
2	Fración de datos remanentes en el intervalo	[34] = 5	0.56 und	2	Valor mínimo registrado	50.00 mm
3	Número de datos centrales desde el intervalo	[19] al [34]	14.0 und	3	Factor de corrección	0.938
4	Rango de valores agrupados en intervalos de frecuencia (D)		14.95 und	4	Rango de "D", corregido	70.16 mm
5	Rango de valores agrupados en intervalos de frecuencia (D)		74.78 mm	5	Índice de Rugosidad Internacional	3.90 mm/km

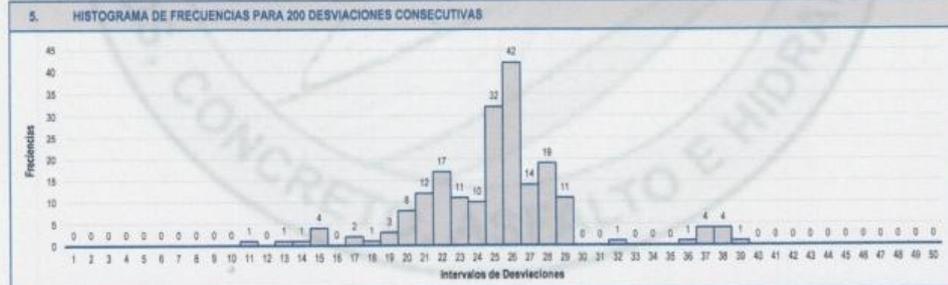
4. CONTEO DE DESVIACIONES (V) POR INTERVALO																									
V ₁₂₅	1	2	3	4	5	6	7	8	9	10	11	12	13	14	15	16	17	18	19	20	21	22	23	24	25
	0	0	0	0	0	0	0	0	0	0	0	1	0	1	1	4	0	2	1	3	6	12	17	11	10
V ₂₅₀	26	27	28	29	30	31	32	33	34	35	36	37	38	39	40	41	42	43	44	45	46	47	48	49	50
	42	14	19	11	0	0	1	0	0	0	1	4	4	1	0	0	0	0	0	0	0	0	0	0	0

6. CÁLCULOS			7. ÍNDICE DE RUGOSIDAD INTERNACIONAL			
1	Fracción de datos remanentes en el intervalo	[18] = 0	0.00 und	1	Valor máximo registrado	195.00 mm
2	Fracción de datos remanentes en el intervalo	[36] = 0	0.00 und	2	Valor mínimo registrado	55.00 mm
3	Número de datos centrales desde el intervalo	[18] al [36]	17.0 und	3	Factor de corrección	0.938
4	Rango de valores agrupados en intervalos de frecuencia (D)		17.00 und	4	Rango de "D", corregido	79.77 mm
5	Rango de valores agrupados en intervalos de frecuencia (D)		85.90 mm	5	Índice de Rugosidad Internacional	4.35 mm/km

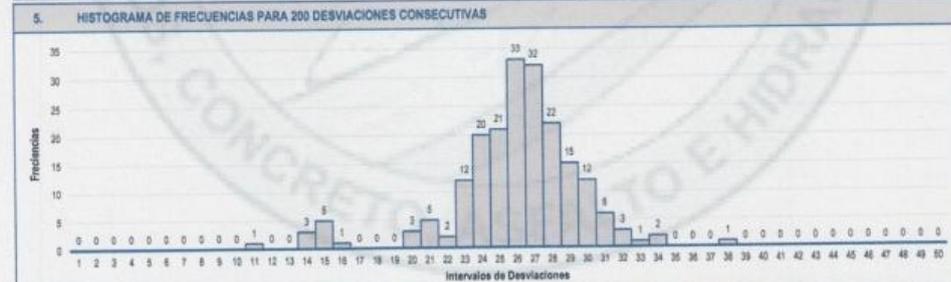
4. CONTEO DE DESVIACIONES (V) POR INTERVALO																										
	1	2	3	4	5	6	7	8	9	10	11	12	13	14	15	16	17	18	19	20	21	22	23	24	25	
V ₁₂₅	0	0	0	0	0	0	0	0	0	0	0	1	0	0	3	5	1	0	0	0	3	5	2	12	20	21
V ₂₅₀₀	26	27	28	29	30	31	32	33	34	35	36	37	38	39	40	41	42	43	44	45	46	47	48	49	50	
	33	32	22	15	12	6	3	1	2	0	0	0	1	0	0	0	0	0	0	0	0	0	0	0	0

6. CÁLCULOS				7. ÍNDICE DE RUGOSIDAD INTERNACIONAL		
1	Fración de datos remanentes en el intervalo	[16] = 0	0.00 und	1	Valor máximo registrado	190.00 mm
2	Fración de datos remanentes en el intervalo	[31] = 3	0.50 und	2	Valor mínimo registrado	55.00 mm
3	Número de datos centrales desde el intervalo	[16] al [31]	14.0 und	3	Factor de corrección	0.938
4	Rango de valores agrupados en intervalos de frecuencia (D)		14.50 und	4	Rango de "D", corregido	68.04 mm
5	Rango de valores agrupados en intervalos de frecuencia (D)		72.50 mm	5	Índice de Rugosidad Internacional	3.80 mm/km

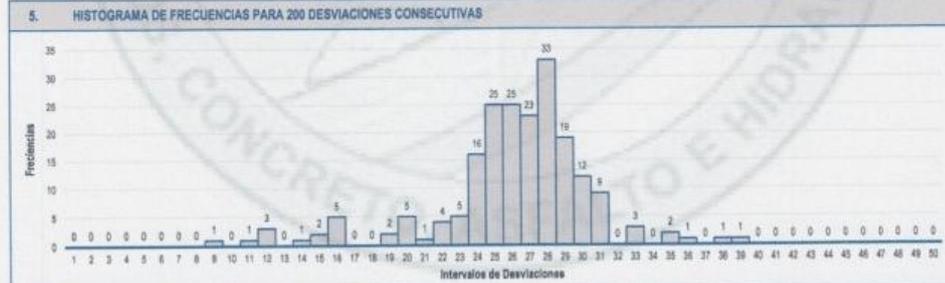
4. CONTEO DE DESVIACIONES (V) POR INTERVALO																									
	1	2	3	4	5	6	7	8	9	10	11	12	13	14	15	16	17	18	19	20	21	22	23	24	25
V ₁₀₀	0	0	0	0	0	0	0	0	1	0	1	3	0	1	2	5	0	0	2	5	1	4	5	16	25
V ₂₀₀₀	28	27	28	29	30	31	32	33	34	35	36	37	38	39	40	41	42	43	44	45	46	47	48	49	50
	25	23	33	19	12	9	0	3	0	2	1	0	1	1	0	0	0	0	0	0	0	0	0	0	0

6. CÁLCULOS			7. ÍNDICE DE RUGOSIDAD INTERNACIONAL			
1	Fración de datos remanentes en el intervalo	[16] = 3	0.60 und	1	Valor máximo registrado	195.00 mm
2	Fración de datos remanentes en el intervalo	[31] = 7	0.78 und	2	Valor mínimo registrado	45.00 mm
3	Número de datos centrales desde el intervalo	[16] al [31]	14.0 und	3	Factor de corrección	0.938
4	Rango de valores agrupados en intervalos de frecuencia (D)		15.38 und	4	Rango de "D", corregido	72.16 mm
5	Rango de valores agrupados en intervalos de frecuencia (D)		76.89 mm	5	Índice de Rugosidad Internacional	3.99 mm/km

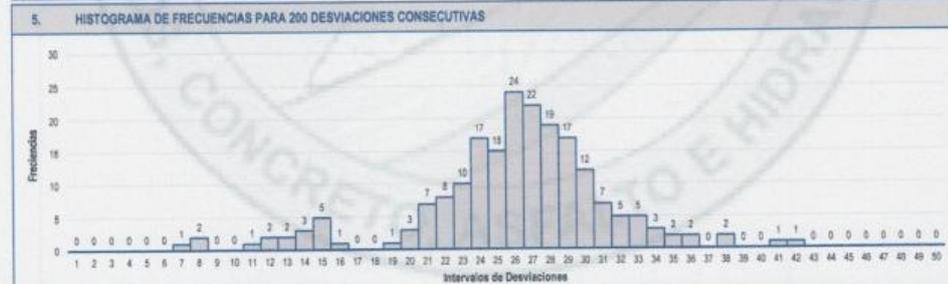
4. CONTEO DE DESVIACIONES (V) POR INTERVALO																									
V ₁₂₅	1	2	3	4	5	6	7	8	9	10	11	12	13	14	15	16	17	18	19	20	21	22	23	24	25
	0	0	0	0	0	0	1	2	0	0	1	2	2	3	5	1	0	0	1	3	7	8	10	17	15
V ₂₅₀	26	27	28	29	30	31	32	33	34	35	36	37	38	39	40	41	42	43	44	45	46	47	48	49	50
	24	22	19	17	12	7	5	5	3	2	2	0	2	0	0	1	1	0	0	0	0	0	0	0	0

6. CÁLCULOS			7. ÍNDICE DE RUGOSIDAD INTERNACIONAL		
1	Fracción de datos remanentes en el intervalo	[14] = 1	1	Valor máximo registrado	210.00 mm
2	Fracción de datos remanentes en el intervalo	[34] = 1	2	Valor mínimo registrado	35.00 mm
3	Número de datos centrales desde el intervalo	[14] al [34]	3	Factor de corrección	0.938
4	Rango de valores agrupados en intervalos de frecuencia (D)	19.67 und	4	Rango de 'D', corregido	92.28 mm
5	Rango de valores agrupados en intervalos de frecuencia (D)	98.33 mm	5	Índice de Rugosidad Internacional	4.94 mm/km

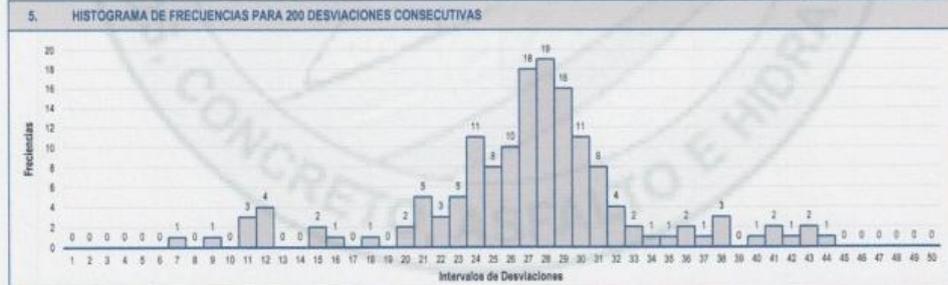
4. CONTEO DE DESVIACIONES (V) POR INTERVALO																									
V ₁₄₂₅	1	2	3	4	5	6	7	8	9	10	11	12	13	14	15	16	17	18	19	20	21	22	23	24	25
	0	0	0	0	0	0	1	0	1	0	3	4	0	0	2	1	0	1	0	2	5	3	5	11	8
V ₃₅₅₀	26	27	28	29	30	31	32	33	34	35	36	37	38	39	40	41	42	43	44	45	46	47	48	49	50
	10	18	19	16	11	8	4	2	1	1	2	1	3	0	1	2	1	2	1	0	0	0	0	0	0

6. CÁLCULOS			7. ÍNDICE DE RUGOSIDAD INTERNACIONAL			
1	Fración de datos remanentes en el intervalo	[15] = 1	0.50 und	1	Valor máximo registrado	220.00 mm
2	Fración de datos remanentes en el intervalo	[38] = 0	0.00 und	2	Valor mínimo registrado	0.00 mm
3	Número de datos centrales desde el intervalo	[15] al [38]	22.0 und	3	Factor de corrección	0.938
4	Rango de valores agrupados en intervalos de frecuencia (D)		22.50 und	4	Rango de "D", corregido	105.58 mm
5	Rango de valores agrupados en intervalos de frecuencia (D)		112.50 mm	5	Índice de Rugosidad Internacional	5.57 mm/km

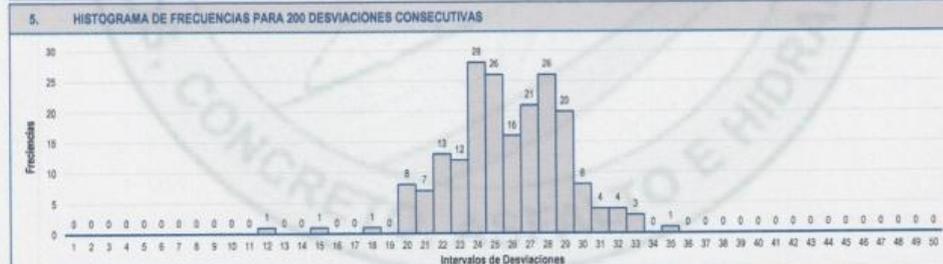
4. CONTEO DE DESVIACIONES (V) POR INTERVALO																									
	1	2	3	4	5	6	7	8	9	10	11	12	13	14	15	16	17	18	19	20	21	22	23	24	25
V ₁₂₅	0	0	0	0	0	0	0	0	0	0	0	1	0	0	1	0	0	1	0	8	7	13	12	28	25
V ₂₅₀	26	27	28	29	30	31	32	33	34	35	36	37	38	39	40	41	42	43	44	45	46	47	48	49	50
	15	21	26	20	8	4	4	3	0	1	0	0	0	0	0	0	0	0	0	0	0	0	0	0	0

6. CÁLCULOS			7. ÍNDICE DE RUGOSIDAD INTERNACIONAL			
1	Fración de datos remanentes en el intervalo	[20] = 1	0.13 und	1	Valor máximo registrado	175.00 mm
2	Fración de datos remanentes en el intervalo	[31] = 2	0.50 und	2	Valor mínimo registrado	60.00 mm
3	Número de datos centrales desde el intervalo	[20] al [31]	10.0 und	3	Factor de corrección	0.938
4	Rango de valores agrupados en intervalos de frecuencia (D)		10.63 und	4	Rango de "D", corregido	49.86 mm
5	Rango de valores agrupados en intervalos de frecuencia (D)		53.13 mm	5	Índice de Rugosidad Internacional	2.94 mm/km

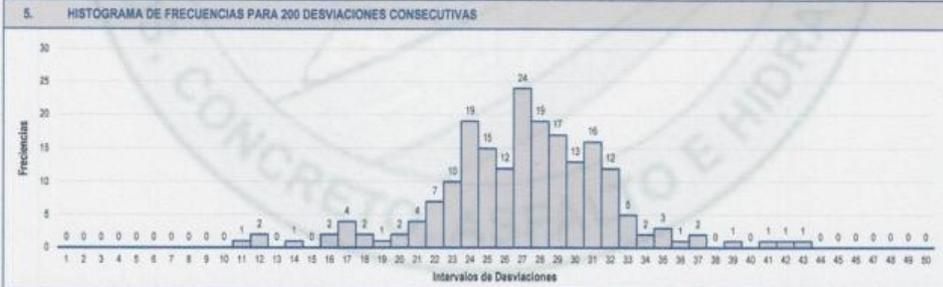
4. CONTEO DE DESVIACIONES (V) POR INTERVALO																									
V _{1/25}	1	2	3	4	5	6	7	8	9	10	11	12	13	14	15	16	17	18	19	20	21	22	23	24	25
	0	0	0	0	0	0	0	0	0	0	1	2	0	1	0	2	4	2	1	2	4	7	10	19	15
V _{30/50}	26	27	28	29	30	31	32	33	34	35	36	37	38	39	40	41	42	43	44	45	46	47	48	49	50
	12	24	19	17	13	16	12	5	2	3	1	2	0	1	0	1	1	1	0	0	0	0	0	0	0

6. CÁLCULOS			7. ÍNDICE DE RUGOSIDAD INTERNACIONAL		
1	Fración de datos remanentes en el intervalo	[17] = 0	1	Valor máximo registrado	215.00 mm
2	Fración de datos remanentes en el intervalo	[35] = 0	2	Valor mínimo registrado	55.00 mm
3	Número de datos centrales desde el intervalo	[17] al [35]	3	Factor de corrección	0.938
4	Rango de valores agrupados en intervalos de frecuencia (D)	17.00 und	4	Rango de 'D', corregido	79.77 mm
5	Rango de valores agrupados en intervalos de frecuencia (D)	85.00 mm	5	Índice de Rugosidad Internacional	4.35 mm/km

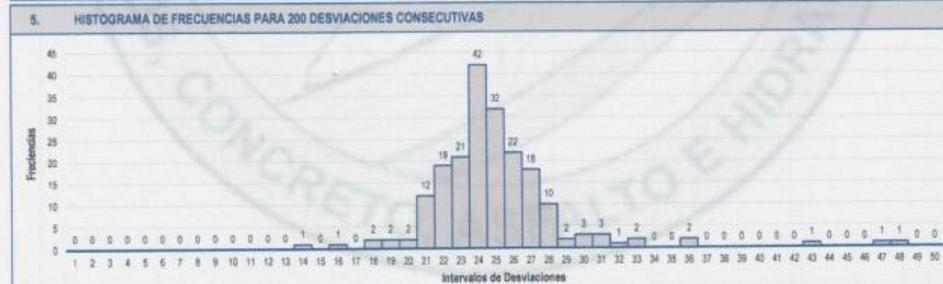
4. CONTEO DE DESVIACIONES (V) POR INTERVALO																									
V ₁₂₅	1	2	3	4	5	6	7	8	9	10	11	12	13	14	15	16	17	18	19	20	21	22	23	24	25
	0	0	0	0	0	0	0	0	0	0	0	0	0	0	1	0	1	0	2	2	2	12	19	21	42
V ₂₅₀₀	26	27	28	29	30	31	32	33	34	35	36	37	38	39	40	41	42	43	44	45	46	47	48	49	50
	22	18	10	2	3	3	1	2	0	0	2	0	0	0	0	0	0	1	0	0	0	1	1	0	0

6. CÁLCULOS			7. ÍNDICE DE RUGOSIDAD INTERNACIONAL			
1	Fracción de datos remanentes en el intervalo	[21] = 10	0.83 und	1	Valor máximo registrado	240.00 mm
2	Fracción de datos remanentes en el intervalo	[31] = 1	0.33 und	2	Valor mínimo registrado	70.00 mm
3	Número de datos centrales desde el intervalo	[21] al [31]	9.0 und	3	Factor de corrección	0.938
4	Rango de valores agrupados en intervalos de frecuencia (D)		10.17 und	4	Rango de "D", corregido	47.71 mm
5	Rango de valores agrupados en intervalos de frecuencia (D)		50.83 mm	5	Índice de Rugosidad Internacional	2.84 mm/km

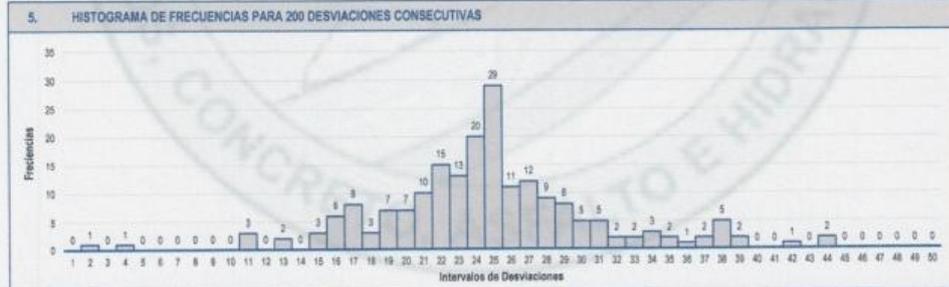
4. CONTEO DE DESVIACIONES (V) POR INTERVALO																									
V_{1025}	1	2	3	4	5	6	7	8	9	10	11	12	13	14	15	16	17	18	19	20	21	22	23	24	25
	0	1	0	1	0	0	0	0	0	0	3	0	2	0	3	6	8	3	7	7	10	15	13	20	29
V_{2550}	26	27	28	29	30	31	32	33	34	35	36	37	38	39	40	41	42	43	44	45	46	47	48	49	50
	11	12	9	8	5	5	2	2	3	2	1	2	5	2	0	0	1	0	2	0	0	0	0	0	0

6. CÁLCULOS			7. ÍNDICE DE RUGOSIDAD INTERNACIONAL		
1	Fración de datos remanentes en el intervalo	[15] = 0	1	Valor máximo registrado	220.00 mm
2	Fración de datos remanentes en el intervalo	[38] = 0	2	Valor mínimo registrado	10.00 mm
3	Número de datos centrales desde el intervalo	[15] al [38]	3	Factor de corrección	0.938
4	Rango de valores agrupados en intervalos de frecuencia (D)	22.00 und	4	Rango de "D", corregido	103.23 mm
5	Rango de valores agrupados en intervalos de frecuencia (D)	110.00 mm	5	Índice de Rugosidad Internacional	5.46 mm/km

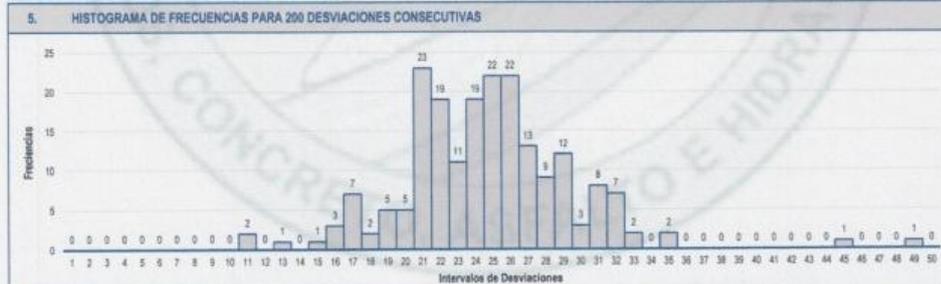
4. CONTEO DE DESVIACIONES (V) POR INTERVALO																									
V ₁₂₅	1	2	3	4	5	6	7	8	9	10	11	12	13	14	15	16	17	18	19	20	21	22	23	24	25
	0	0	0	0	0	0	0	0	0	0	2	0	1	0	1	3	7	2	5	5	23	19	11	19	22
V _{25.50}	26	27	28	29	30	31	32	33	34	35	36	37	38	39	40	41	42	43	44	45	46	47	48	49	50
	22	13	9	12	3	8	7	2	0	2	0	0	0	0	0	0	0	0	0	1	0	0	0	1	0

6. CÁLCULOS			7. ÍNDICE DE RUGOSIDAD INTERNACIONAL		
1	Fracción de datos remanentes en el intervalo	[17] = 4	1	Valor máximo registrado	245.00 mm
2	Fracción de datos remanentes en el intervalo	[32] = 3	2	Valor mínimo registrado	55.00 mm
3	Número de datos centrales desde el intervalo	[17] al [32]	3	Factor de corrección	0.938
4	Rango de valores agrupados en intervalos de frecuencia (D)	15.00 und	4	Rango de "D", corregido	70.38 mm
5	Rango de valores agrupados en intervalos de frecuencia (D)	75.00 mm	5	Índice de Rugosidad Internacional	3.91 mm/km

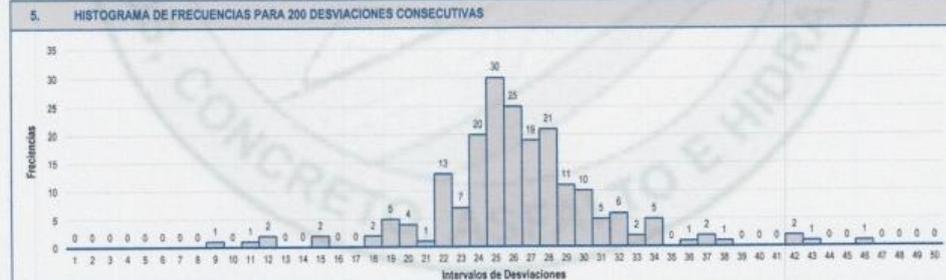
4. CONTEO DE DESVIACIONES (V) POR INTERVALO																									
V ₁₁₂₅	1	2	3	4	5	6	7	8	9	10	11	12	13	14	15	16	17	18	19	20	21	22	23	24	25
	0	0	0	0	0	0	0	0	1	0	1	2	0	0	2	0	0	2	5	4	1	13	7	20	30
V ₂₆₃₀	26	27	28	29	30	31	32	33	34	35	36	37	38	39	40	41	42	43	44	45	46	47	48	49	50
	25	19	21	11	10	5	6	2	5	0	1	2	1	0	0	0	2	1	0	0	1	0	0	0	0

6. CÁLCULOS				7. ÍNDICE DE RUGOSIDAD INTERNACIONAL		
1	Fración de datos remanentes en el intervalo	[19] = 3	0.60 und	1	Valor máximo registrado	230.00 mm
2	Fración de datos remanentes en el intervalo	[34] = 3	0.60 und	2	Valor mínimo registrado	45.00 mm
3	Número de datos centrales desde el intervalo	[19] al [34]	14.0 und	3	Factor de corrección	0.938
4	Rango de valores agrupados em intervalos de frecuencia (D)		15.20 und	4	Rango de "D", corregido	71.32 mm
5	Rango de valores agrupados em intervalos de frecuencia (D)		76.00 mm	5	Índice de Rugosidad Internacional	3.95 mm/km

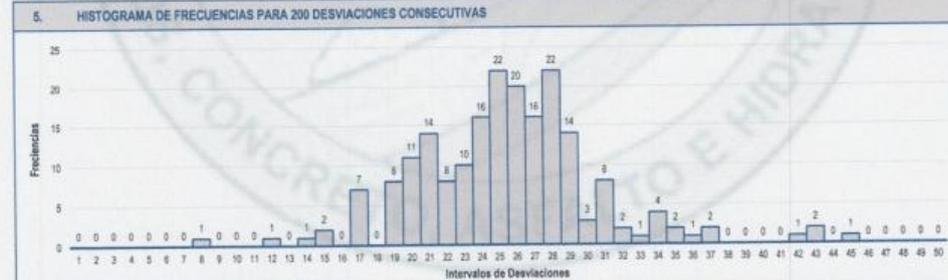
4. CONTEO DE DESVIACIONES (v) POR INTERVALO																									
V ₁₅₂₅	1	2	3	4	5	6	7	8	9	10	11	12	13	14	15	16	17	18	19	20	21	22	23	24	25
	0	0	0	0	0	0	0	1	0	0	0	1	0	1	2	0	7	0	8	11	14	8	10	16	22
V ₂₀₅₀	26	27	28	29	30	31	32	33	34	35	36	37	38	39	40	41	42	43	44	45	46	47	48	49	50
	20	16	22	14	3	8	2	1	4	2	1	2	0	0	0	0	1	2	0	1	0	0	0	0	0

6. CÁLCULOS				7. ÍNDICE DE RUGOSIDAD INTERNACIONAL		
1	Fración de datos remanentes en el intervalo	[17] = 2	0.29 und	1	Valor máximo registrado	225.00 mm
2	Fración de datos remanentes en el intervalo	[34] = 3	0.75 und	2	Valor mínimo registrado	40.00 mm
3	Número de datos centrales desde el intervalo	[17] al [34]	16.0 und	3	Factor de corrección	0.938
4	Rango de valores agrupados en intervalos de frecuencia (D)		17.04 und	4	Rango de "D", corregido	79.94 mm
5	Rango de valores agrupados en intervalos de frecuencia (D)		85.18 mm	5	Índice de Rugosidad Internacional	4.36 mm/km

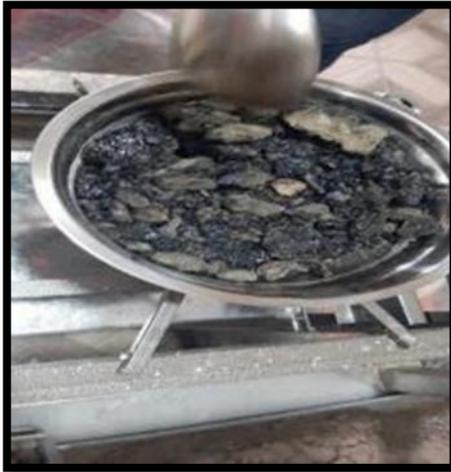
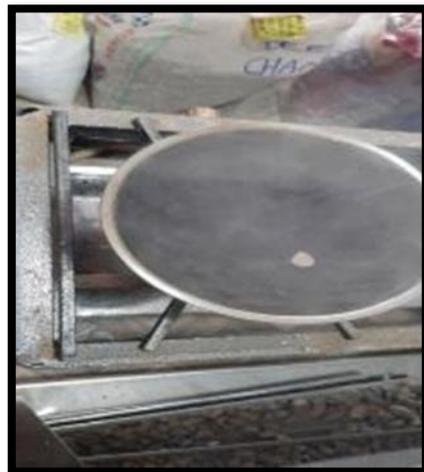
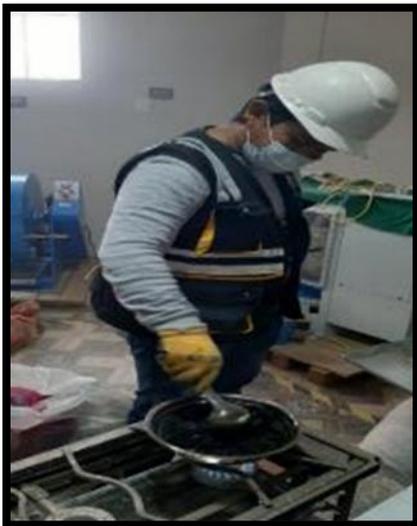
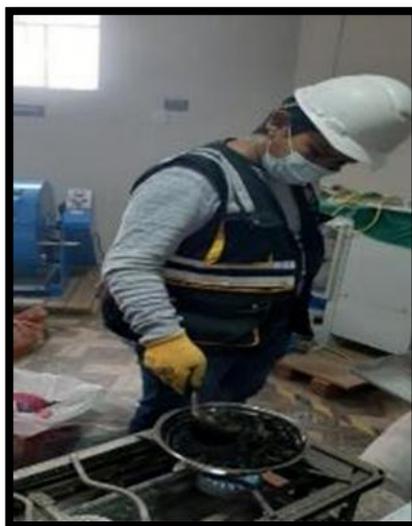
Fotografía 2, fotografía 3, fotografía 4 y fotografía 5. Vista de agregados (arena, grava triturada), adicionando el cemento asfáltico previamente disolver para la elaboración de los especímenes de asfalto (briquetas) y colocarlas en el molde compactación.

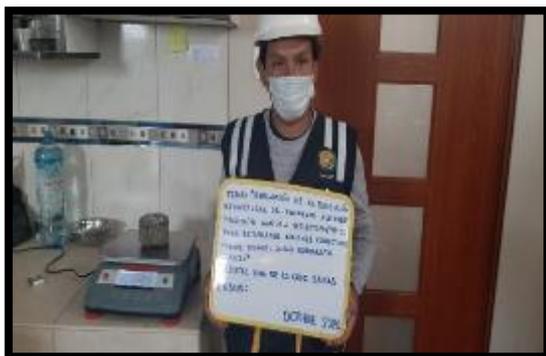
Fotografía 6. Luego de extraer las briquetas de asfalto pesar y anotar los valores correspondientes de cada briqueta

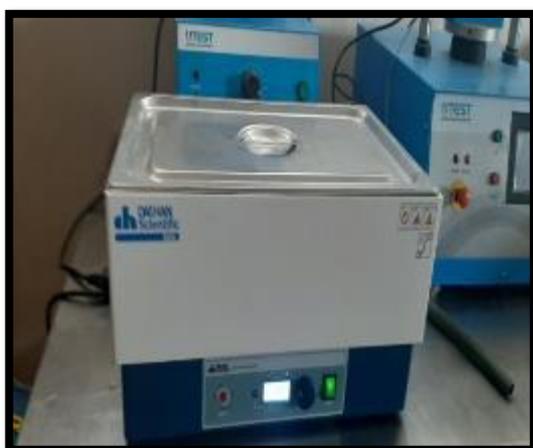
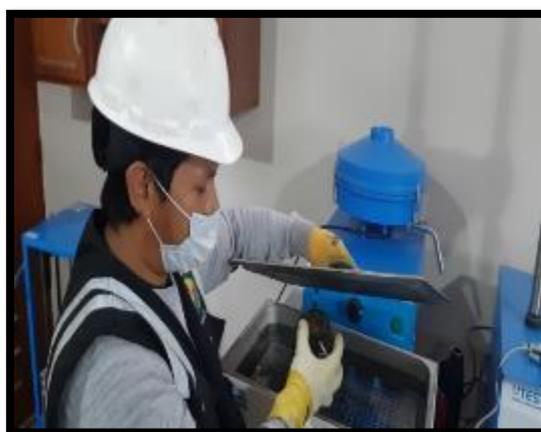
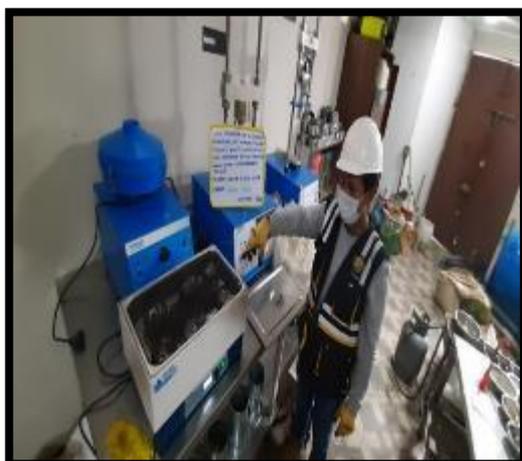
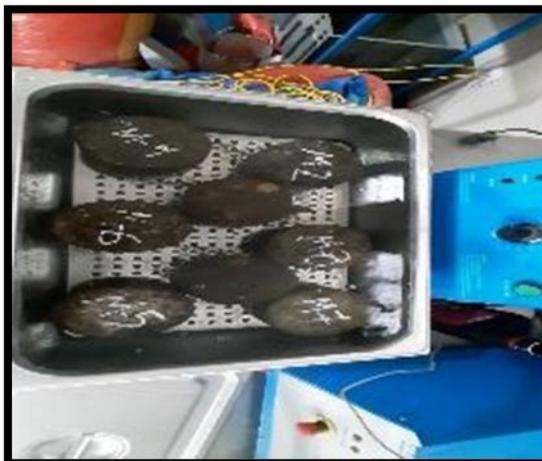
Fotografía 7, fotografía 8, fotografía 9 y fotografía 10. Posteriormente las briquetas están sometidas a baño maría a una temperatura entre 15 a 30°C, con una tolerancia máxima de 1°C.

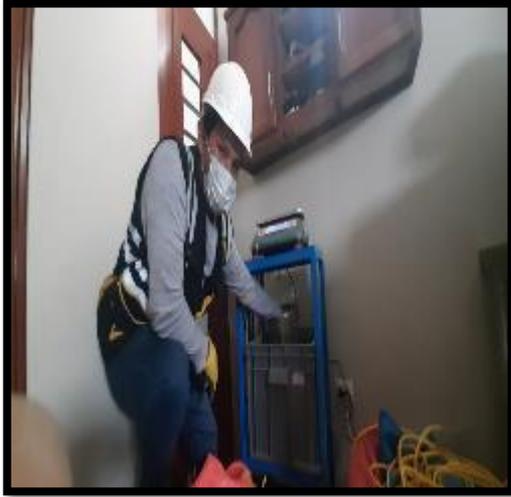
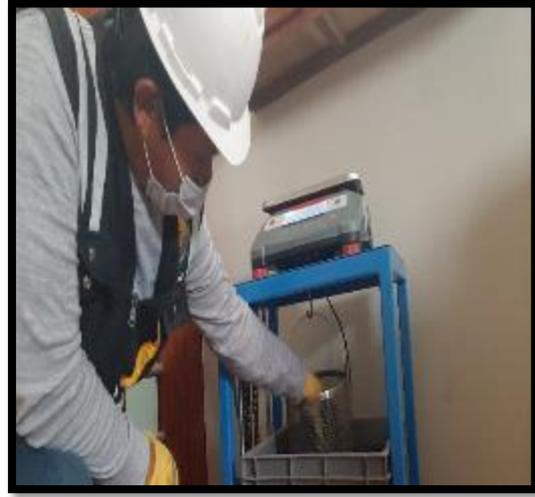
Fotografía 11 y fotografía 12. En vista llevamos cada muestra por una canastilla para obtener el peso específico y anotamos la lectura que nos proporciona.

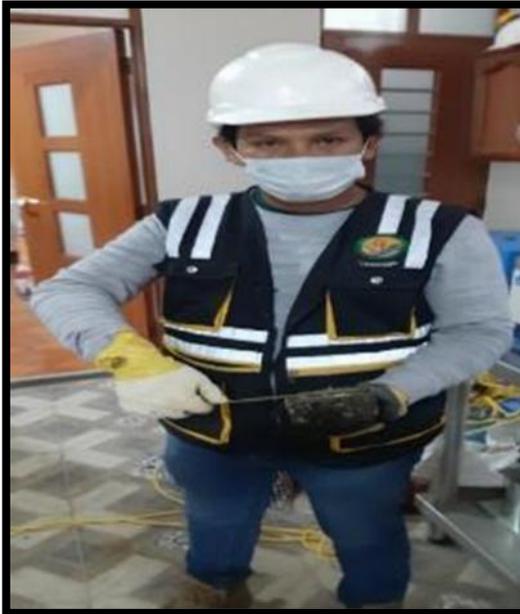
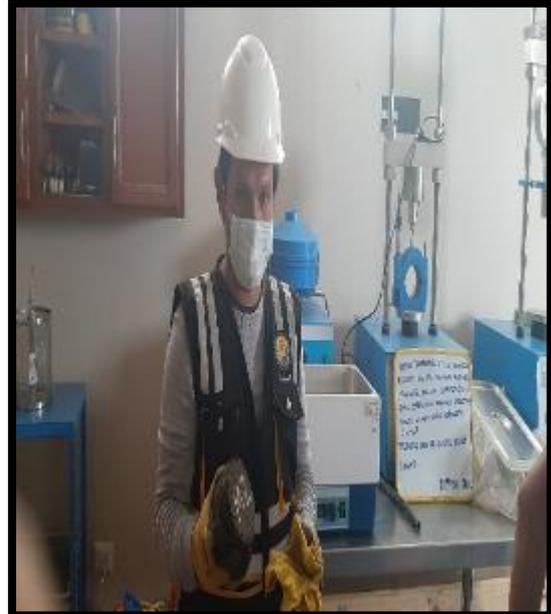
Fotografía 13 y fotografía 14. Una vez secas las muestras la volvemos a pesar en estado saturado y anotamos los datos de igual manera determinar el espesor de los especímenes de la mezcla compactada. (ASTM D 3549)

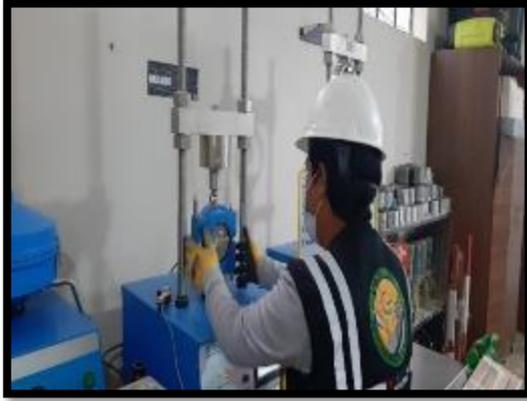
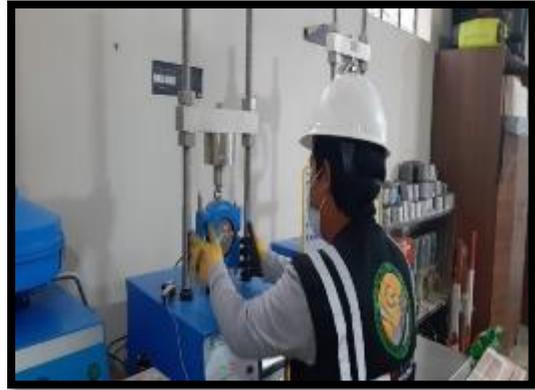
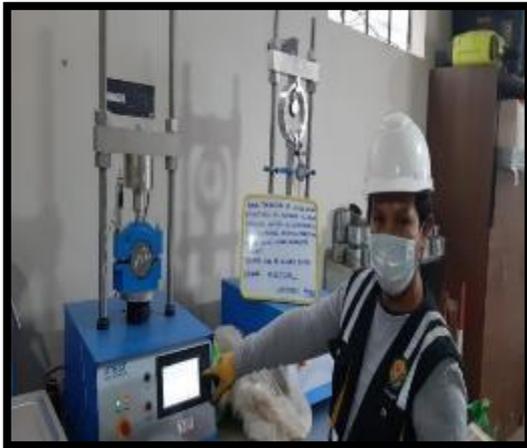
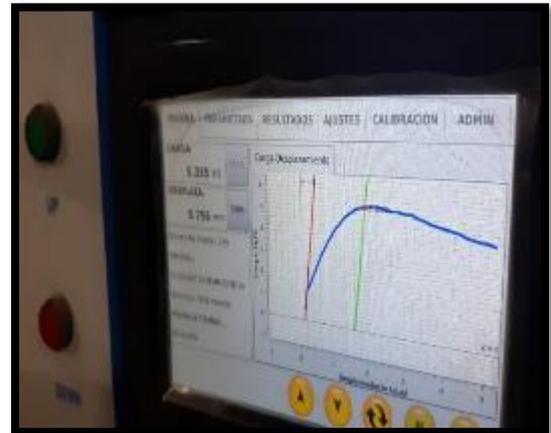
Fotografía 15, fotografía 16, fotografía 17, fotografía 18, fotografía 19 y fotografía 20.
Ensayo de resistencia a compresión en el equipo Marshall de briquetas de asfalto. (ASTM D 6926)

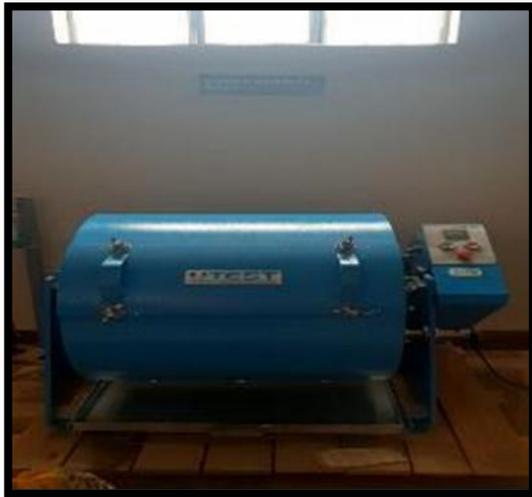
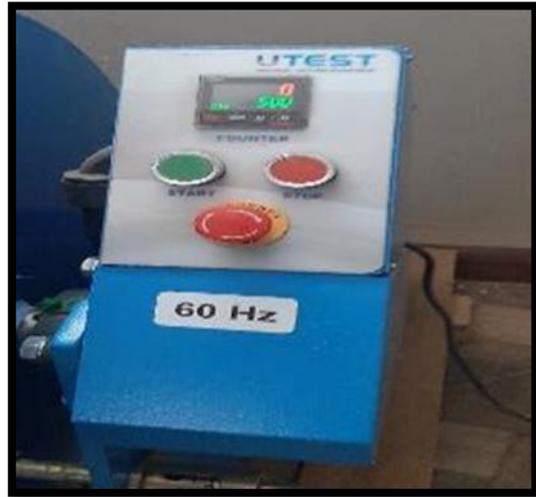
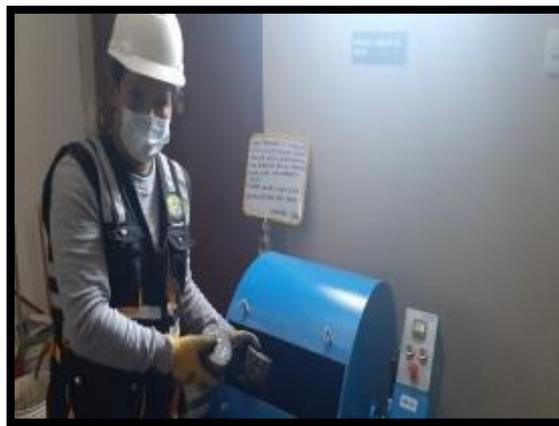
Fotografía 21, fotografía 22 y fotografía 23. A continuación, una briqueta se lleva en la máquina de Los Ángeles sin considerar carga abrasiva de las bolas, se hace rotar el tambor a la misma velocidad normalizada en las normas (NTP 400.019)

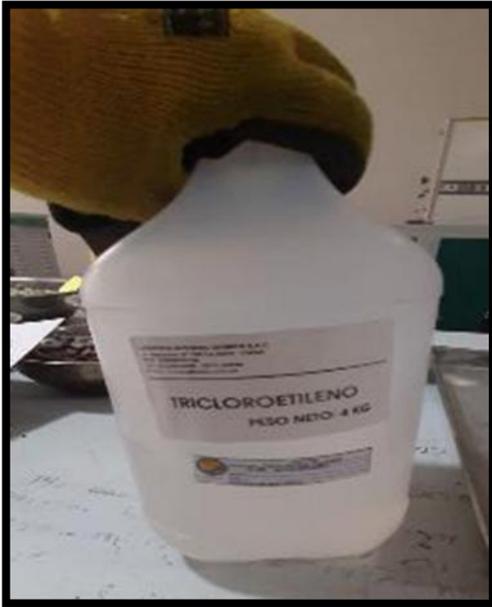
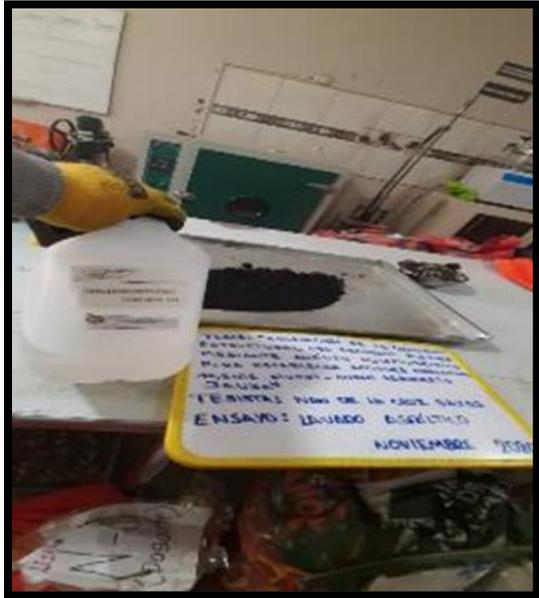
Fotografía 24 y fotografía 25. Para realizar el lavado asfáltico se hace uso de tricloroetileno.

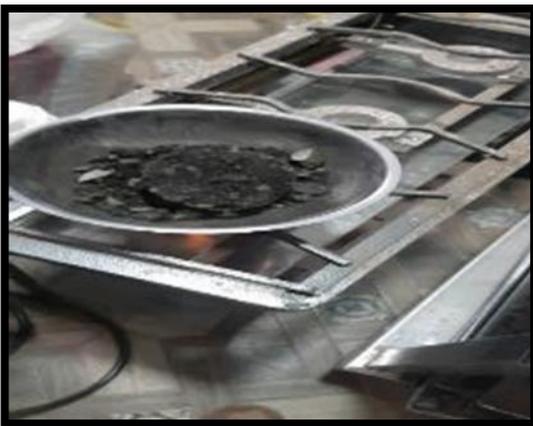
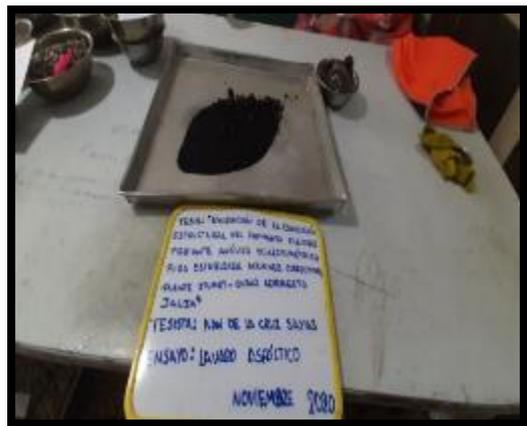
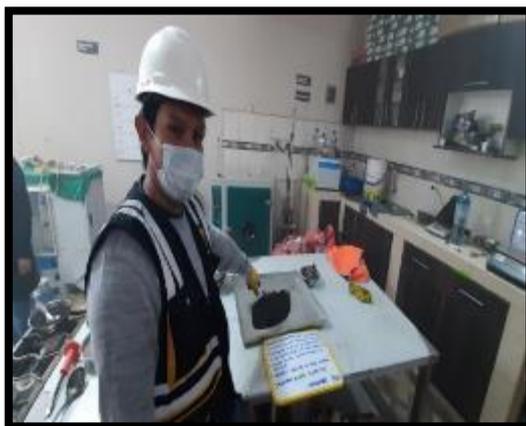
Fotografía 26, fotografía 27 y fotografía 28. Establecer en forma cuantitativa el bitumen de mezclas en caliente de pavimentos y de muestras de pavimentos. (ASTM D-2172)

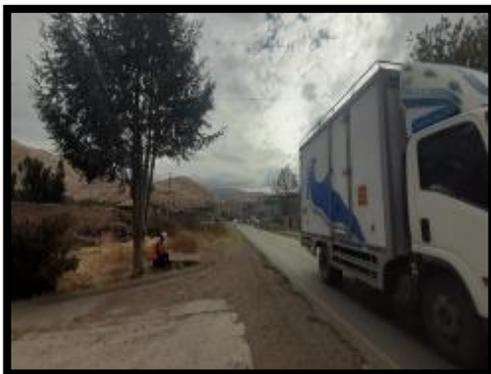
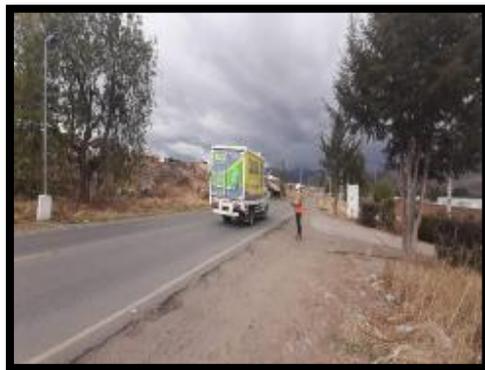
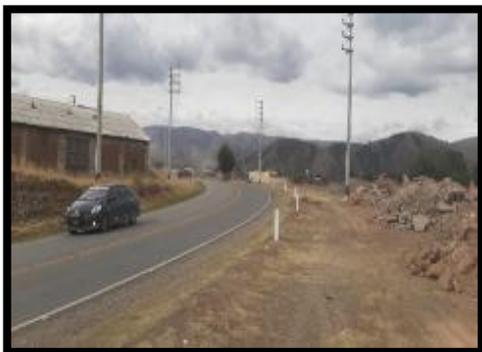
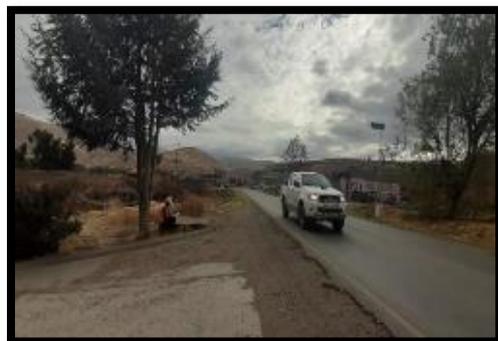
Fotografía 49, fotografía 50, fotografía 51, fotografía 52 y fotografía 53. Variación horaria del volumen de tránsito.

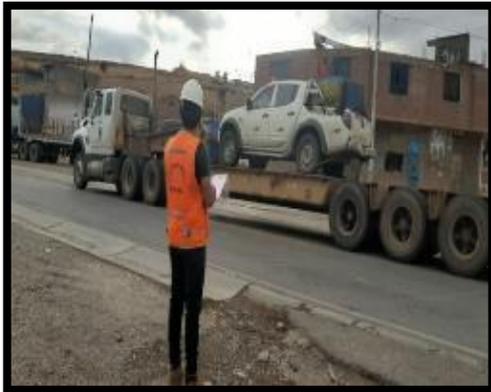
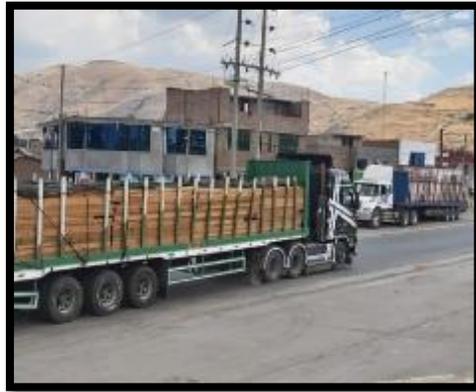
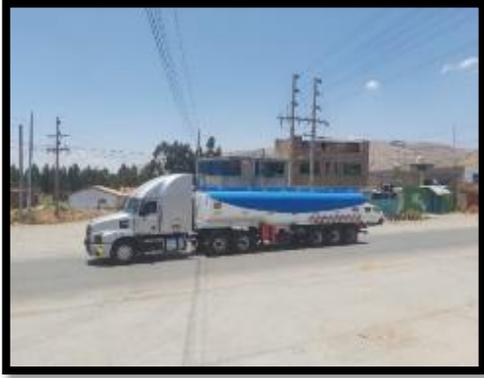
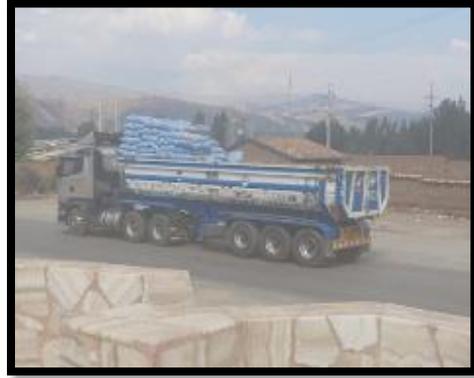
Fotografía 54, fotografía 55, fotografía 56, fotografía 57 y fotografía 58. Se presenta este estudio para mejorar los tiempos de traslado para la población al desarrollo productivo turístico y agropecuario, mediante el mejoramiento y asfaltado de las vías.

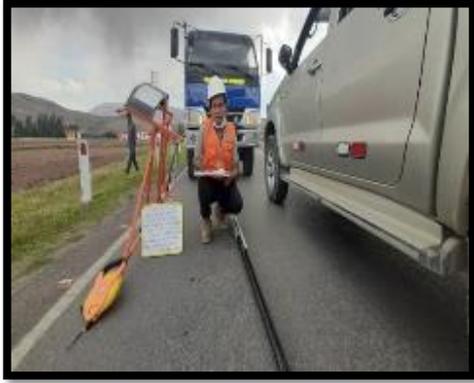
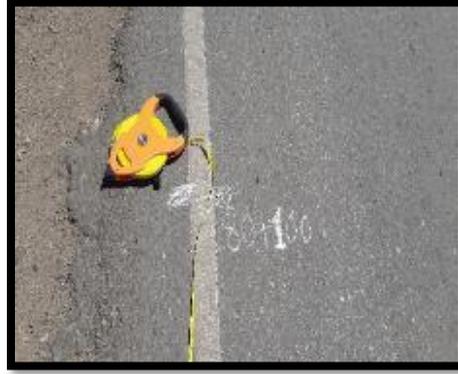
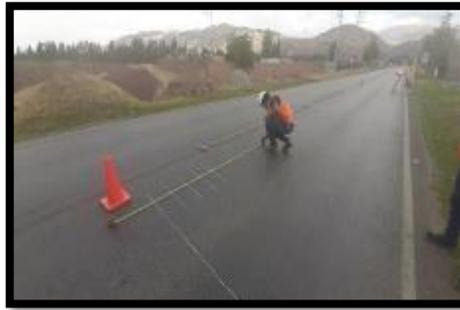
Fotografía 70, fotografía 71 y fotografía 72. Lugar de ensayo, evaluar el debilitamiento progresivo de la estructura debido a las solicitaciones del tránsito que lo utiliza. (MTC E 1002)
